América Latina Logística Malha Sul – ALL

Capítulo 12. Investigação de Ruídos

Rio Grande do Sul

Junho/2010

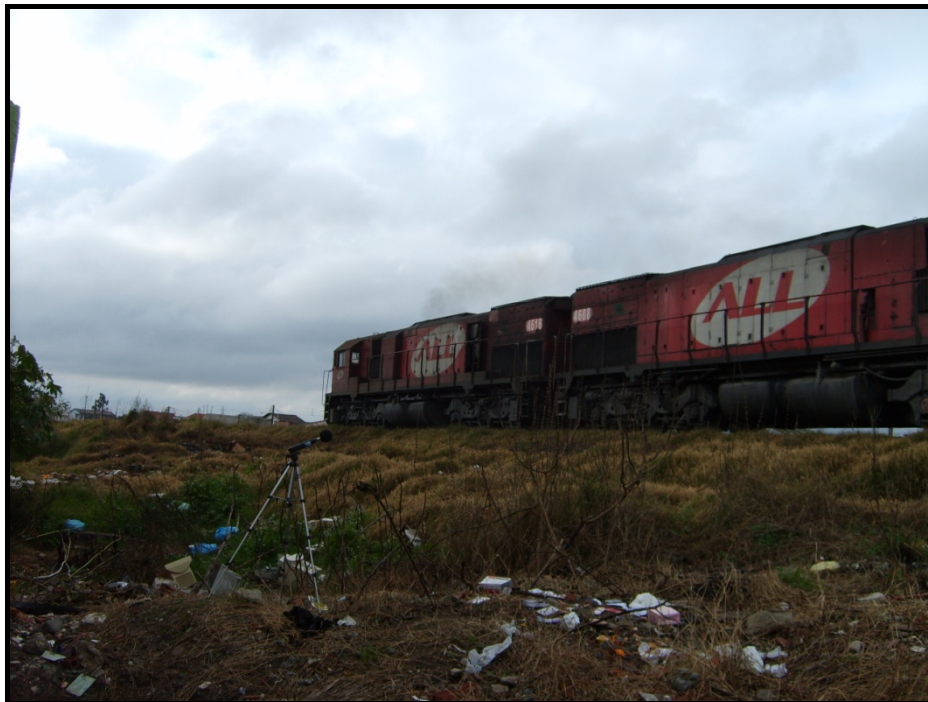
Figura 12.7-1 – Medição de Ruído Próximo à Via Permanente

Nota: Microfone posicionado há 2 m de distância do muro da residência e a 15 m de distancia da linha férrea.

Observações: Influência do ruído de trânsito nas vias provenientes de caminhões, motos e veículos leves; como também, aviso sonoro da composição durante passagem de nível.

Os resultados obtidos à época são apresentados a seguir. As definições utilizadas nas **Tabelas 12.7-1 e 12.7.-2** estão detalhadas na seqüência, bem como as **Figuras 12.7-1 e 12.7-2** que evidenciam os locais de medições.

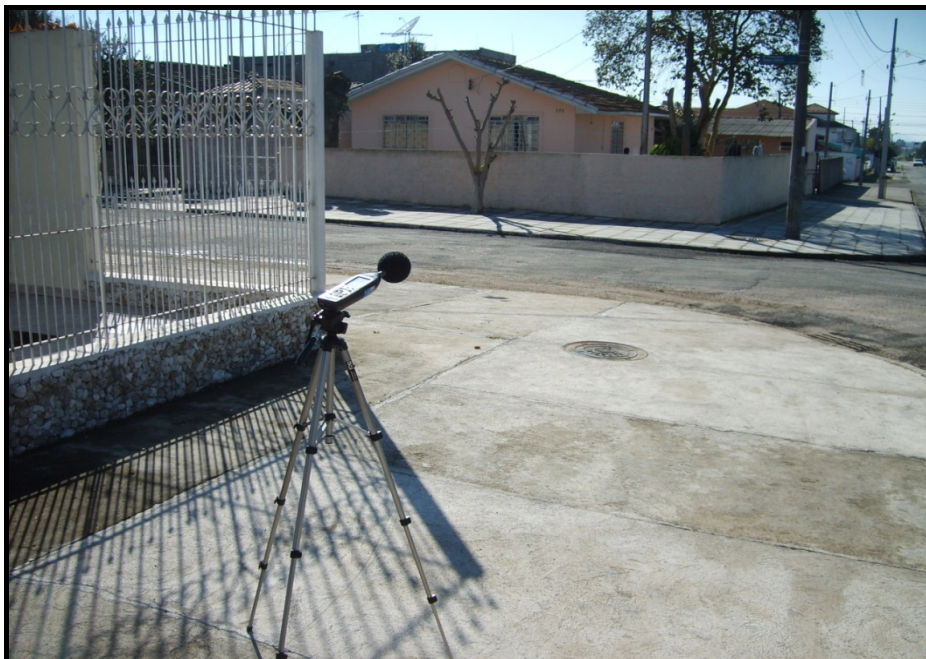
Figura 12.7-2 - Medição de Ruído Próximo a Residência

Nota: Microfone posicionado há 1,5 m de distância do muro da residência e a 500 m de distância da linha férrea.

Observações: Influência do ruído de trânsito nas vias provenientes de caminhões, motos e veículos leves; como também, aviso sonoro da composição durante passagem de nível.
