Projeto RUMO

Trechos ferroviários
Itirapina/Evangelista de Souza e Paratinga/Perequê (SP)

ESTUDO AMBIENTAL
**Duplicação da Ferrovia Ferrobán entre os Pátios de Itirapina e
Evangelista de Souza, e entre Paratinga e Perequê**

VOLUME 02

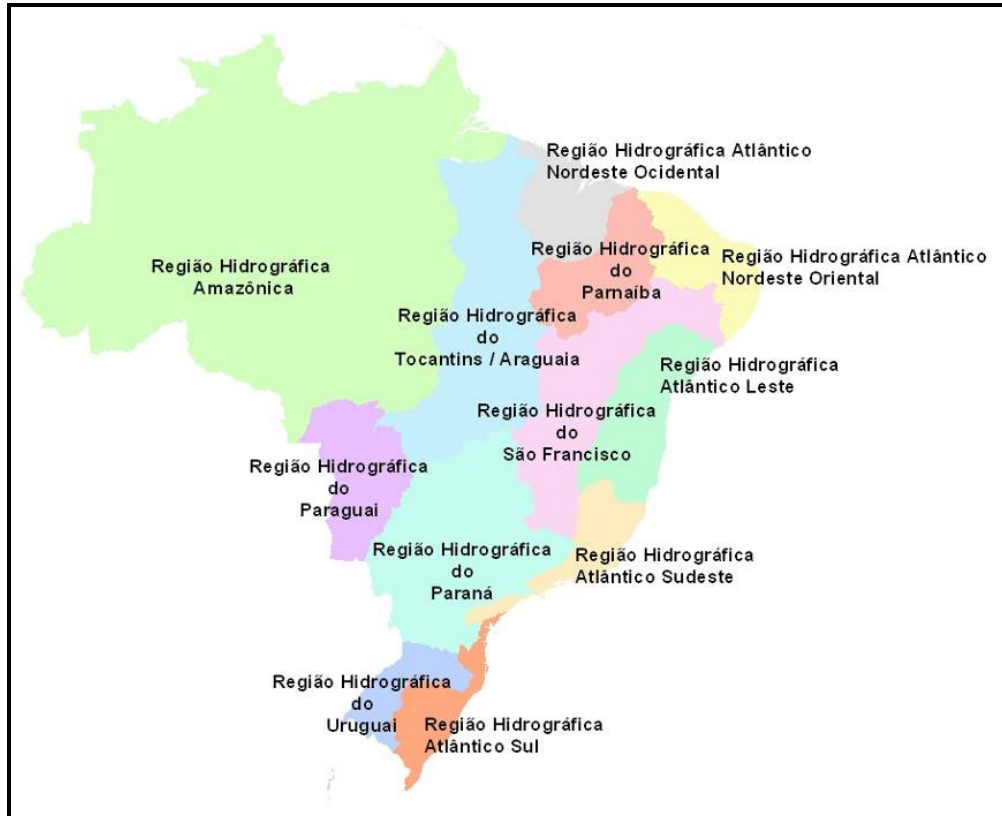
Figura 1 - Divisão hidrográfica do território brasileiro.

De acordo com o conselho nacional de recursos hídricos, através de sua resolução nº 32, de 15 de outubro de 2003, o território brasileiro é subdividido em doze grandes regiões hidrográficas: Bacia Amazônica, Tocantins/Araguaia, Atlântico Nordeste Ocidental, Parnaíba, Atlântico Nordeste Oriental, São Francisco, Paraguai, Atlântico Leste, Atlântico Sudeste, Atlântico Sul, Paraná e Uruguai, sendo que a região em estudo localiza-se na região hidrográfica do Paraná e Atlântico Sul.

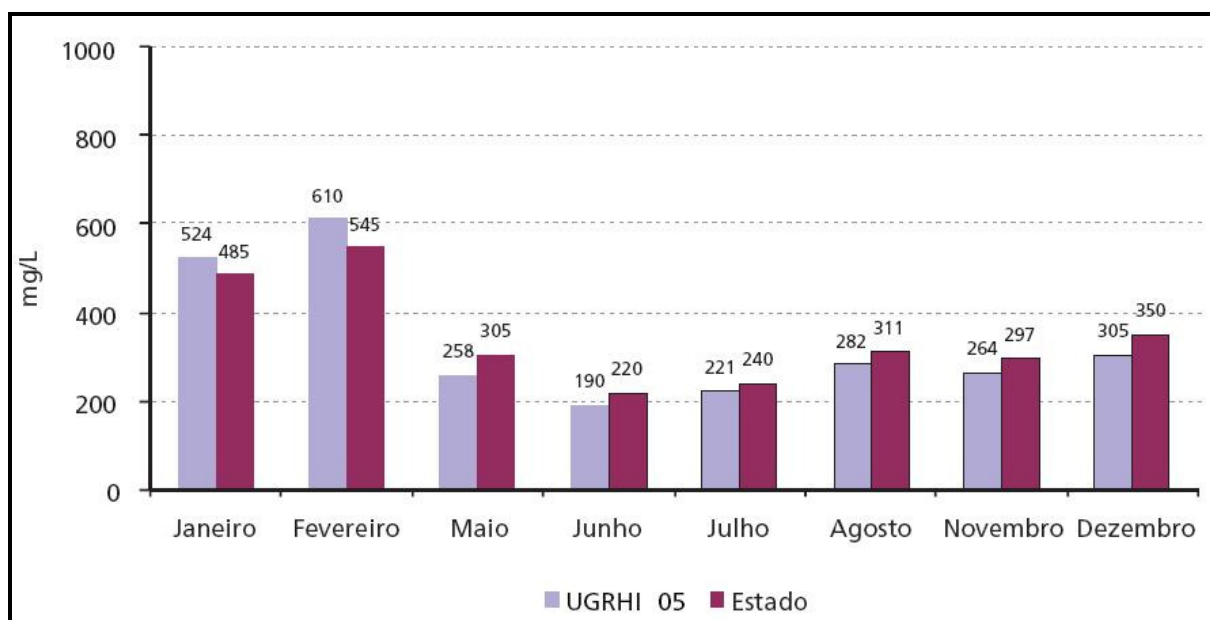
Figura 8 – Comparação da formação de trihalometanos nos mananciais da UGRHI 5 em relação aos mananciais do estado.

No ano de 2008 foi constatada nesta bacia uma elevação nos índices de trihalometanos, alterando significativamente a qualidade das águas dos mananciais. Esta elevação foi originada pela intensa precipitação ocorrida na região principalmente nos meses de janeiro e fevereiro, que consequentemente causou o carreamento de substâncias húmicas para os corpos hídricos. Além disso, a média de trihalometanos encontrada nos mananciais desta bacia ultrapassou em alguns meses a média estadual, conforme figura a seguir.

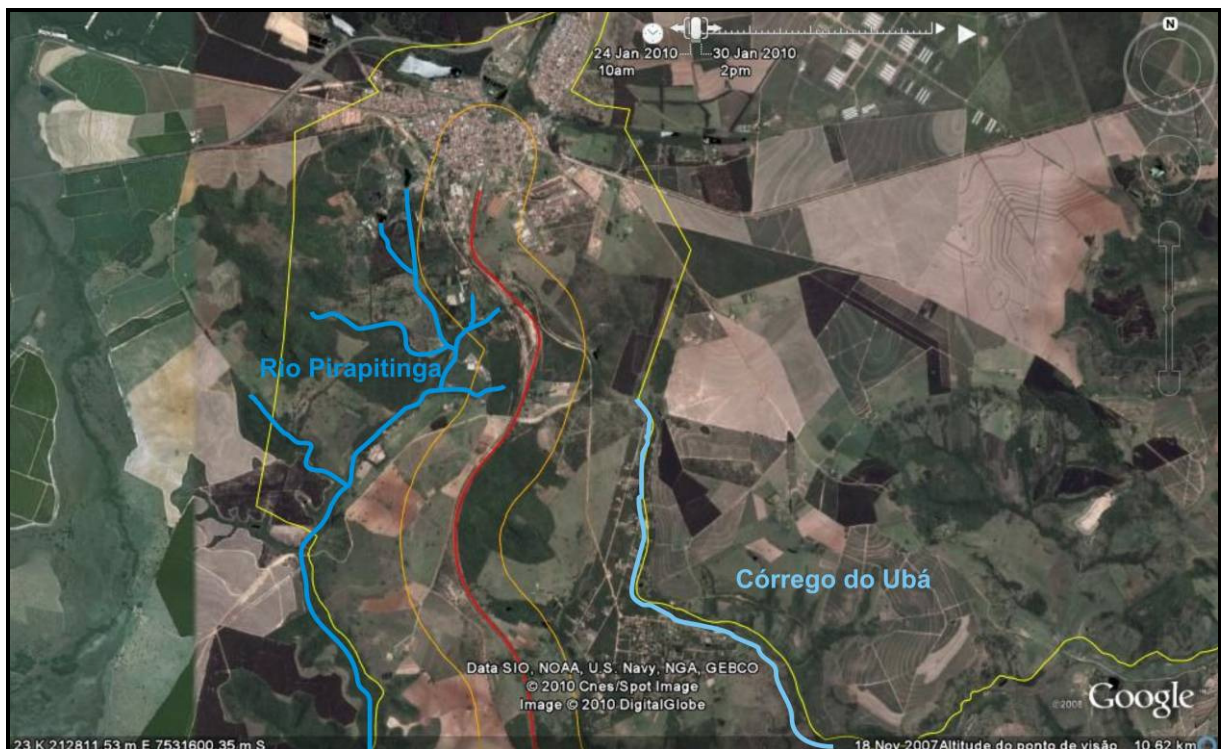
Figura 18 - A localização da ferrovia (vermelho) em relação aos corpos hídricos do entorno de 500 m (laranja) e da AID (amarelo).

O início do trecho considerado para este levantamento dá-se no Município de Itirapina, na UGRHI do Tietê/Jacaré, e abrange a menor parte do trecho em estudo. Insere-se na área de drenagem do Rio Pirapitinga, que segue paralelo a ferrovia, porém fora do entorno dos 500 m, mas dentro da AID, por aproximadamente 10 km até sua confluência com o Rio Passa-Cinco.

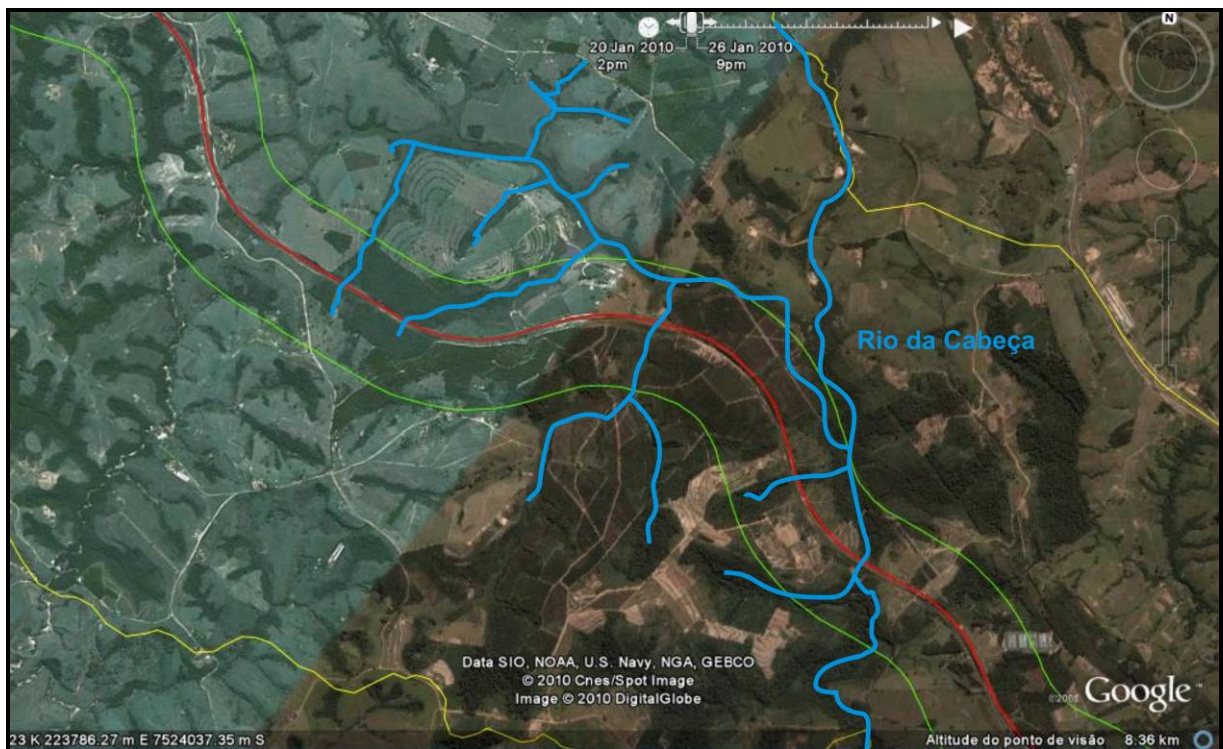
Figura 20 - A localização da ferrovia (vermelho) e área de drenagem do Rio da Cabeça.

A ferrovia continua seu percurso e atravessa uma pequena porção do Município de Ipeúna, onde o Córrego Monjolo segue em paralelo a linha férrea por cerca de 1 km. Já no Município de Rio Claro, a ferrovia é interceptada novamente pelos afluentes do Rio da Cabeça em quatro pontos diferentes, indicando que este corpo hídrico é mais suscetível a contaminações resultantes de acidentes com composições na linha férrea.

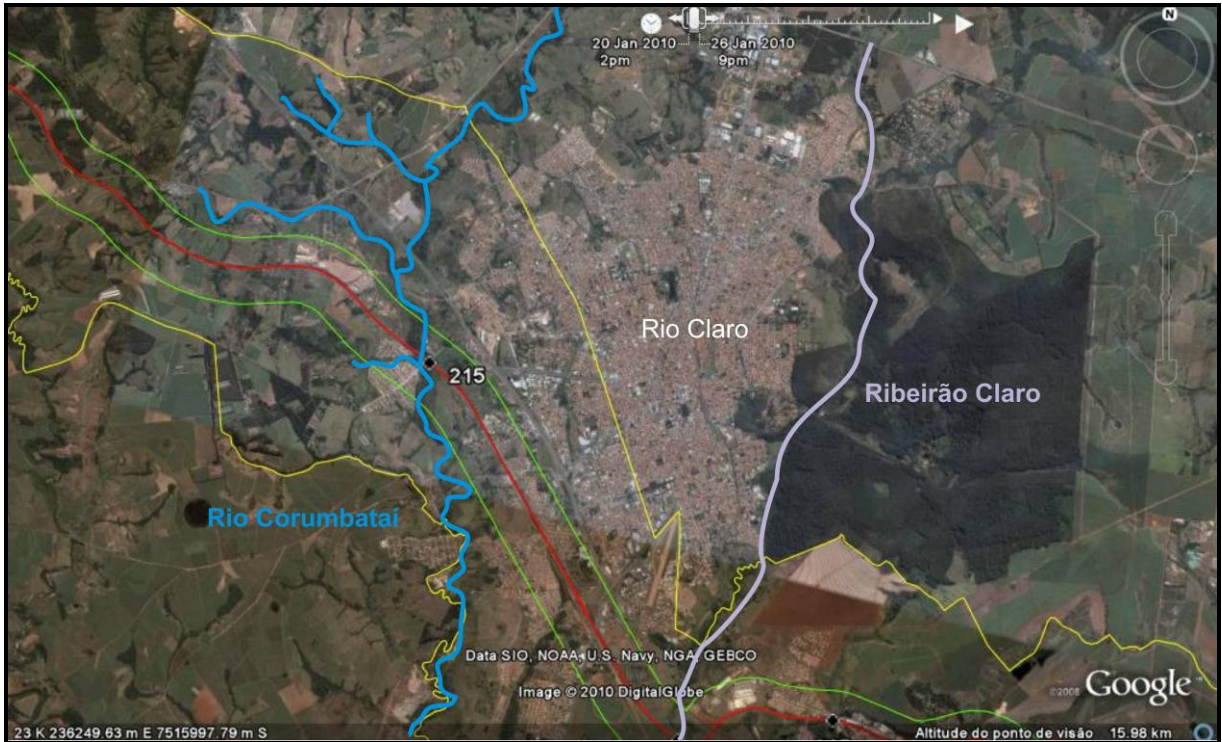
Figura 21 - A localização do ponto de interseção da ferrovia (vermelho) com o Rio Corumbataí.

Ainda no Município de Rio Claro a ferrovia intercepta um importante corpo hídrico da região, o Rio Corumbataí, que possui sua nascente no Município de Analândia, e é utilizado para captação de água para abastecimento público dos Municípios de Rio Claro e Piracicaba. Embora, segundo a CETESB, a qualidade de sua água seja satisfatória, este rio está sendo constantemente degradado recebendo uma carga poluidora expressiva, principalmente próximo aos grandes centros urbanos. A consequência

gerada por esta antropização pode ser observada nas erosões e assoreamentos existentes em seu leito.

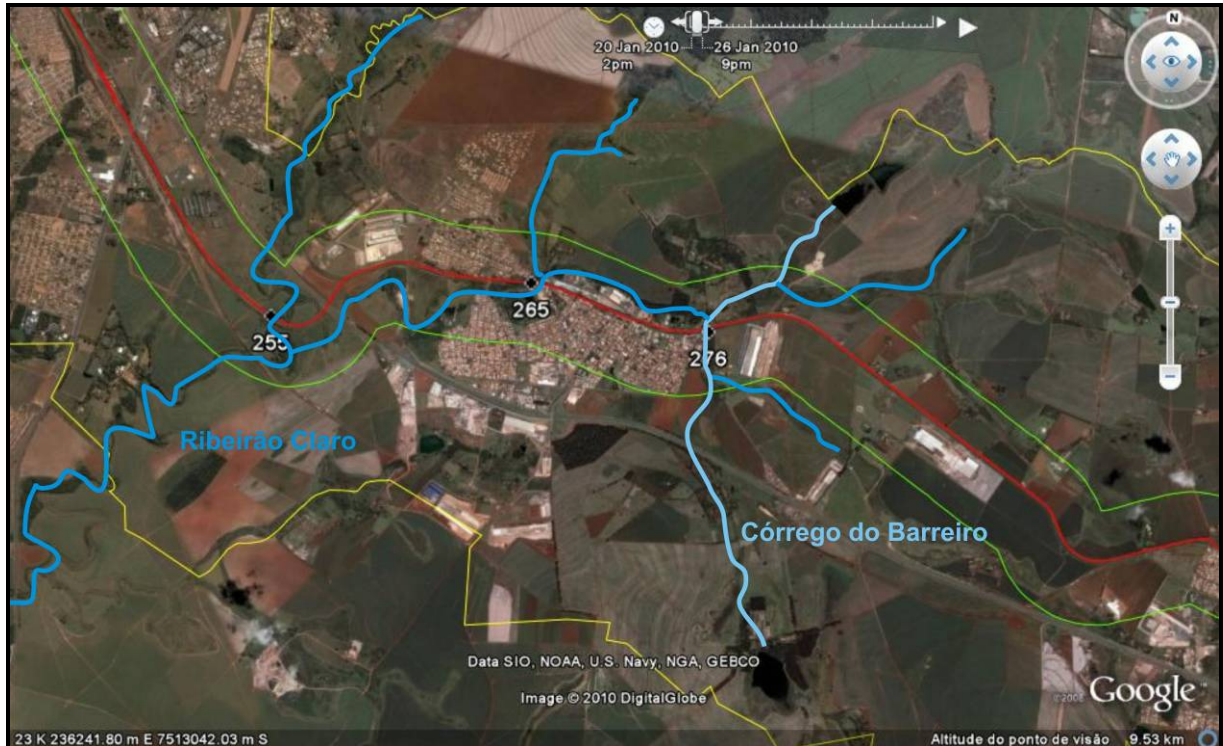
Figura 22 - A localização da ferrovia (vermelho) em relação ao Ribeirão Claro e Córrego do Barreiro, no Município de Santa Gertrudes.

Entre a divisa dos Municípios de Rio Claro e Santa Gertrudes a ferrovia intercepta o Ribeirão Claro, que é afluente do Rio Corumbataí e percorre toda a região metropolitana destes municípios.

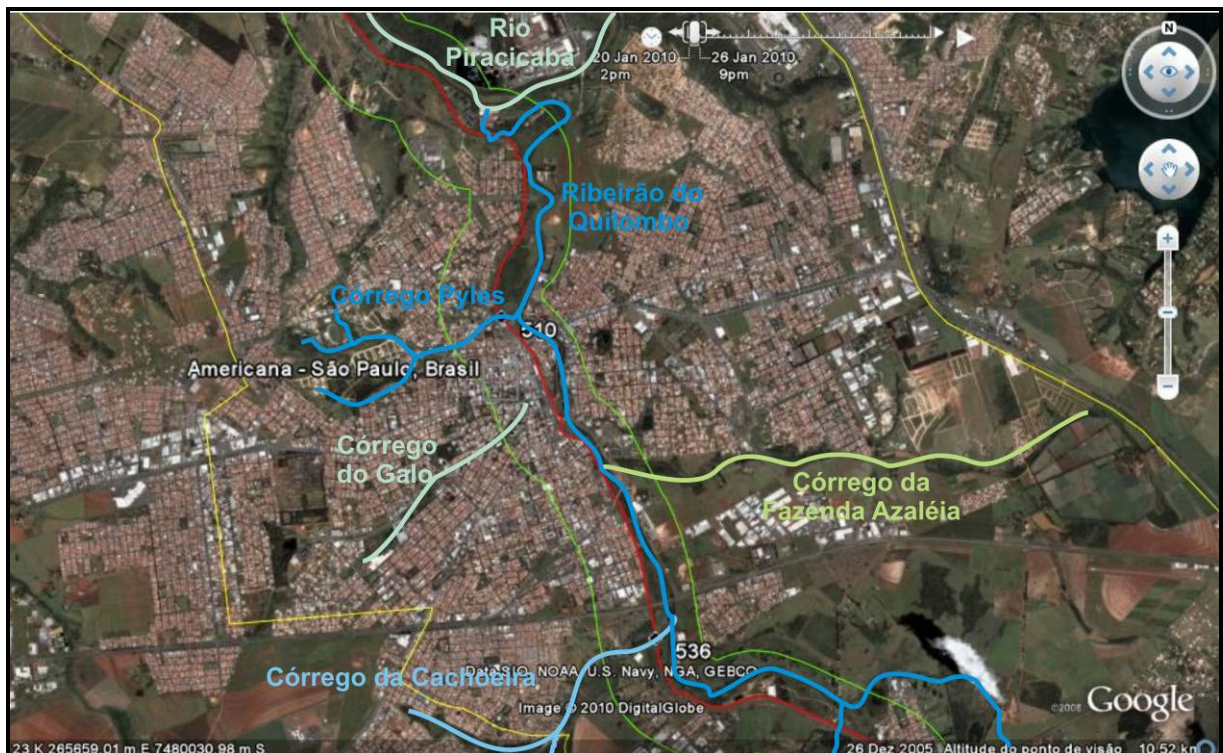
Figura 24 – Confluência do Rio Piracicaba com o Ribeirão do Quilombo em relação à ferrovia (vermelho).

O Ribeirão do Quilombo e a ferrovia seguem em paralelo por aproximadamente 17 km, neste percurso a linha férrea cruza o leito do ribeirão e de seus afluentes por diversas vezes, até o ponto em que recebe as águas do Ribeirão Hortolândia, já no Município de Sumaré. As águas do Ribeirão Quilombo, segundo a CETESB, estão completamente poluídas principalmente pelo aporte de efluentes industriais.

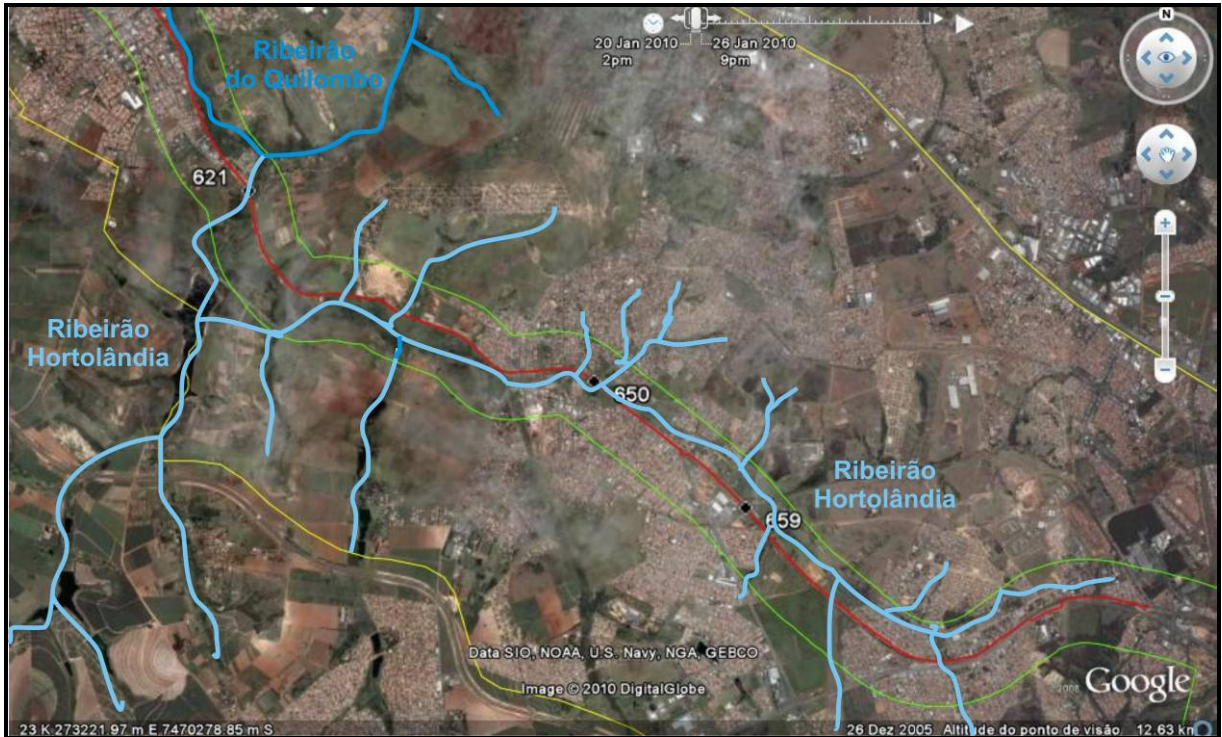
Figura 25 – Bacias do Ribeirão do Quilombo e Ribeirão Hortolândia em relação ao posicionamento da ferrovia (vermelho).

O Ribeirão Hortolândia além de ter dois pontos de interseção com a ferrovia e permanecer paralelo a esta por cerca de 10 km, possui diversos afluentes interceptando-a, tornando a região extremamente sensível na disseminação de impactos, principalmente os que afetam a qualidade de suas águas.

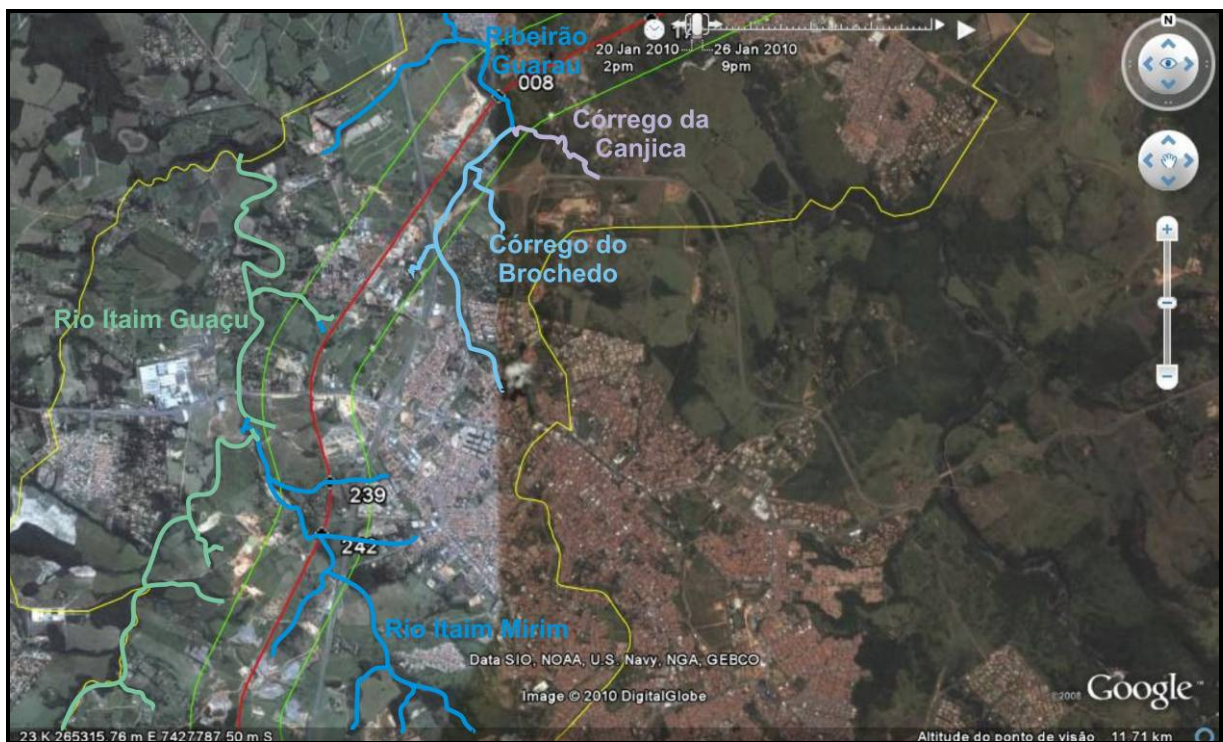
Figura 29 – A ferrovia (vermelho) em relação ao Ribeirão do Guarau, Córrego da Canjica, Córrego do Brochedo, Rio Itaim-Guaçu e Rio Itaim-Mirim.

A divisão entre as bacias Piracicaba, Jundiaí, Capivari (UGRHI 05) e Sorocaba Médio Tietê (UGRHI 10), ocorre no limite dos Municípios de Salto e Itu, onde a ferrovia intercepta o primeiro corpo hídrico desta bacia, o Ribeirão Guarau. A ferrovia segue e passa a oeste da área urbana de Itu, onde cruza alguns afluentes do Rio Itaim-Guaçu e o Rio Itaim-Mirim. Segundo a concessionária responsável pelo abastecimento público do Município de Itu, a água provém de sete mananciais para abastecimento público, dentre os quais três estão localizados no entorno dos 500 m da ferrovia, o Ribeirão São Miguel, Ribeirão Pirapitingui e o Rio Itaim-Guaçu.

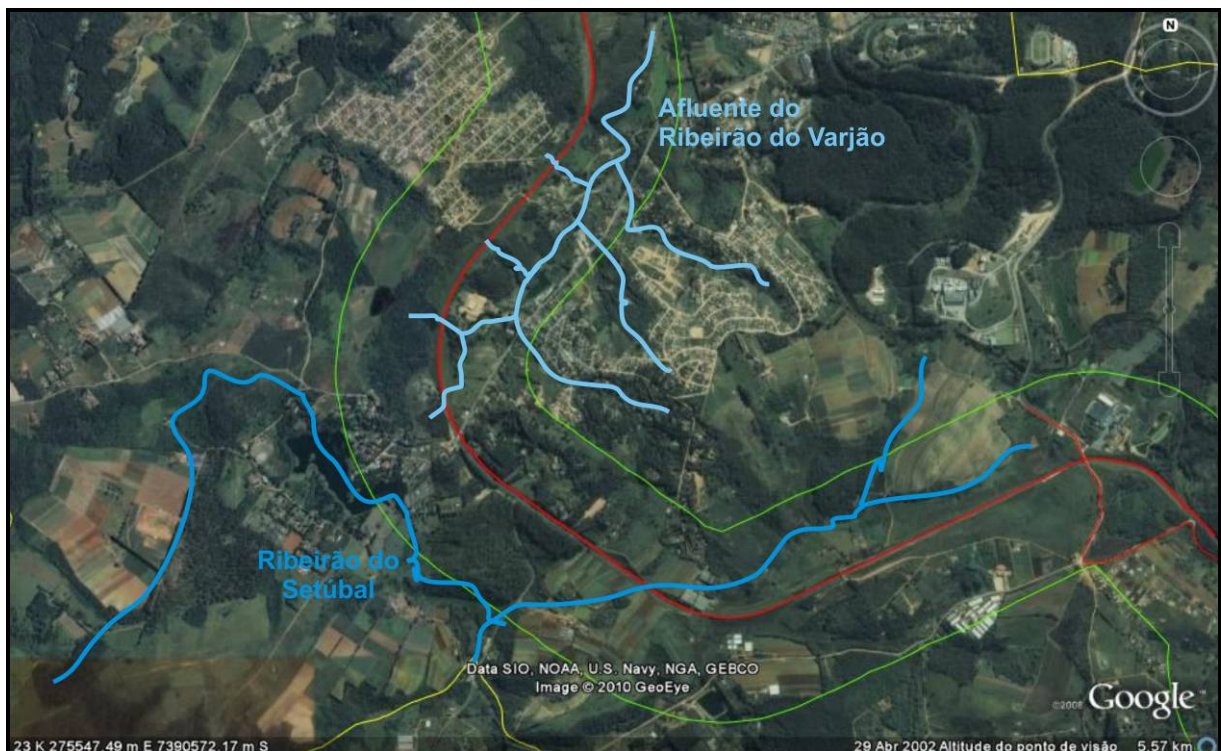
Figura 30 – Localização dos pontos de interseção do Ribeirão Setúbal e afluentes do Ribeirão Varjão com a ferrovia (vermelho).

férrea localizadas em seu território. Quando se insere no Município de Mairinque, a ferrovia intercepta o Córrego dos Mascates, Ribeirão Mato Dentro, Córrego Santa Rita, e segue paralelamente ao Ribeirão do Varjão por cerca de 3 km. A partir deste ponto, a ferrovia passa muito próxima à área urbana de Mairinque e intercepta alguns corpos hídricos como o Ribeirão do Setúbal e afluentes do Ribeirão do Varjão.

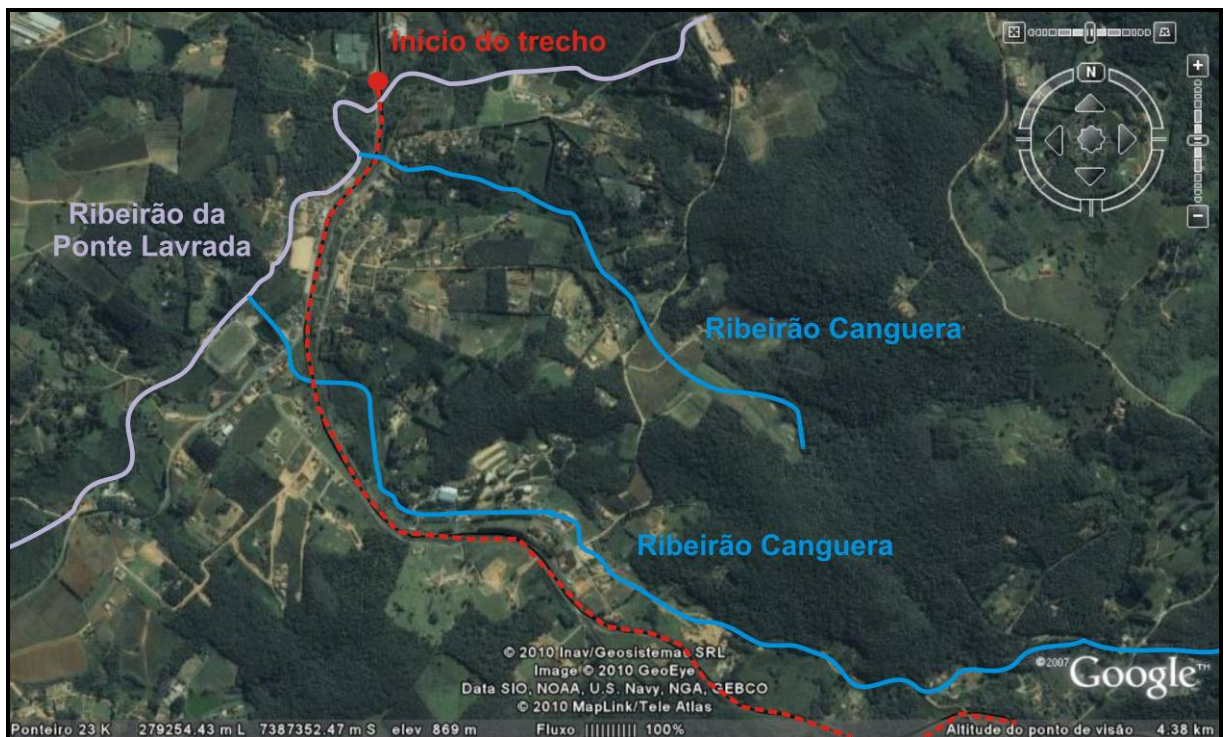
Figura 31 – Indicação da ferrovia em vermelho e as áreas de drenagem do Ribeirão Ponte Lavrada e Ribeirão Canguera.

O segundo trecho ferroviário a ser duplicado entre Canguera a Evangelista inicia seu percurso no Município de São Roque, onde se insere na área de drenagem do Ribeirão Ponte Lavrada e Ribeirão Canguera, afluentes do Rio Sorocamirim. Ambos apresentam pontos de intersecção com a ferrovia. Todo percurso deste trecho entre Canguera a Evangelista, passa por uma região com densa drenagem, ou seja, ambas as margens da ferrovia apresentam rios e córregos em sua área de influência direta. Na figura seguir é possível observar a ferrovia inserida nas áreas de drenagem dos citados corpos hídricos.

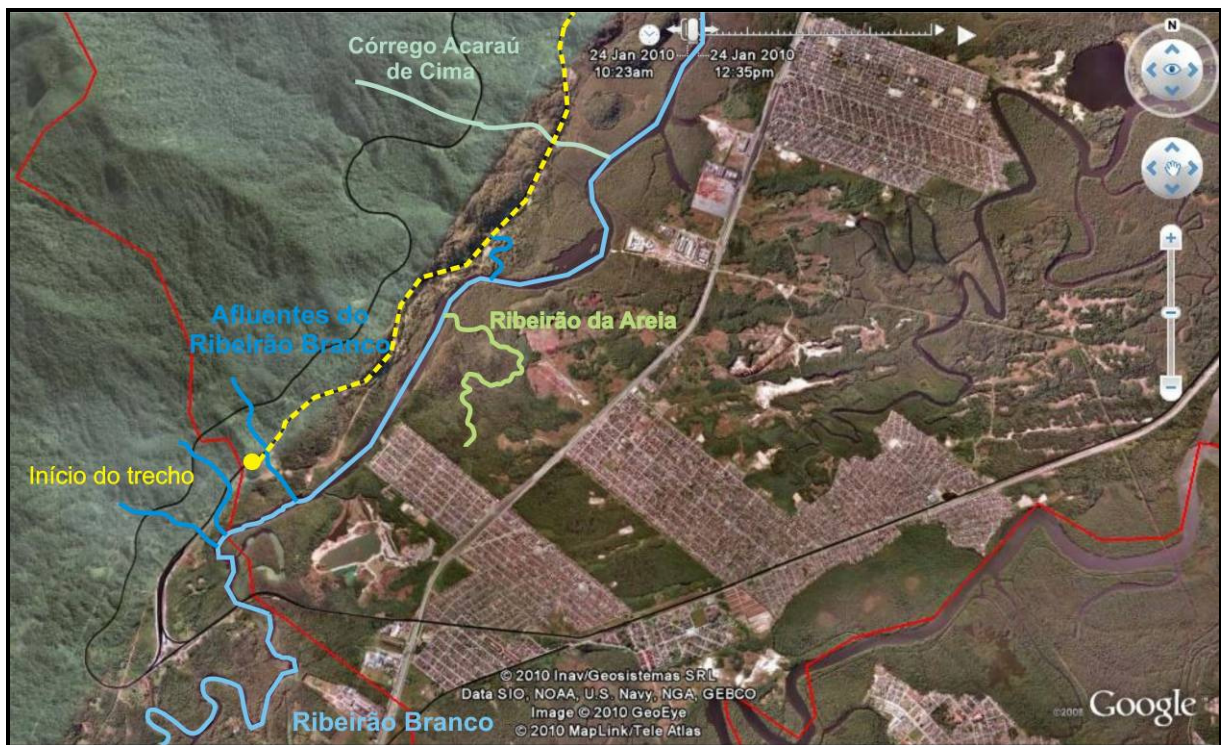
Figura 37 – A localização da ferrovia (amarelo) em relação aos corpos hídricos da AID.

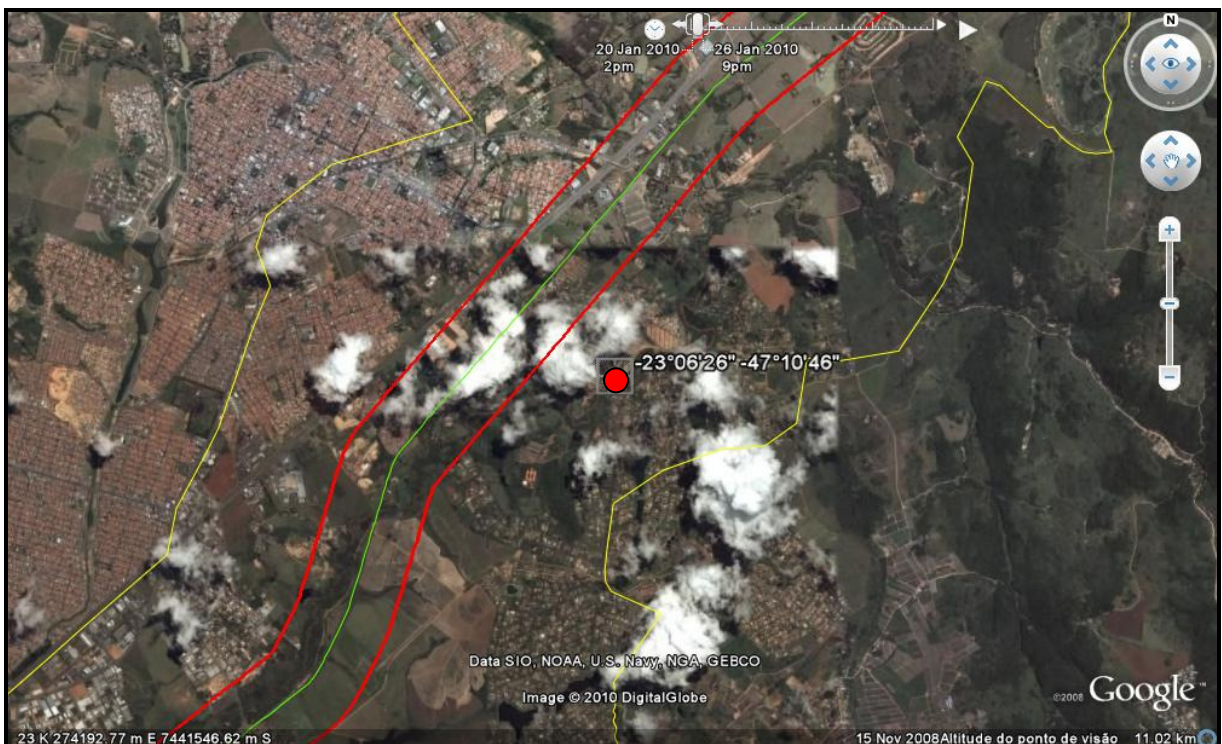
Figura 41 – Localização da estação fluviométrica do Rio Jundiá, em Indaiatuba, em relação à ferrovia (em verde), entorno de 500 m (vermelho) e AID (amarelo).

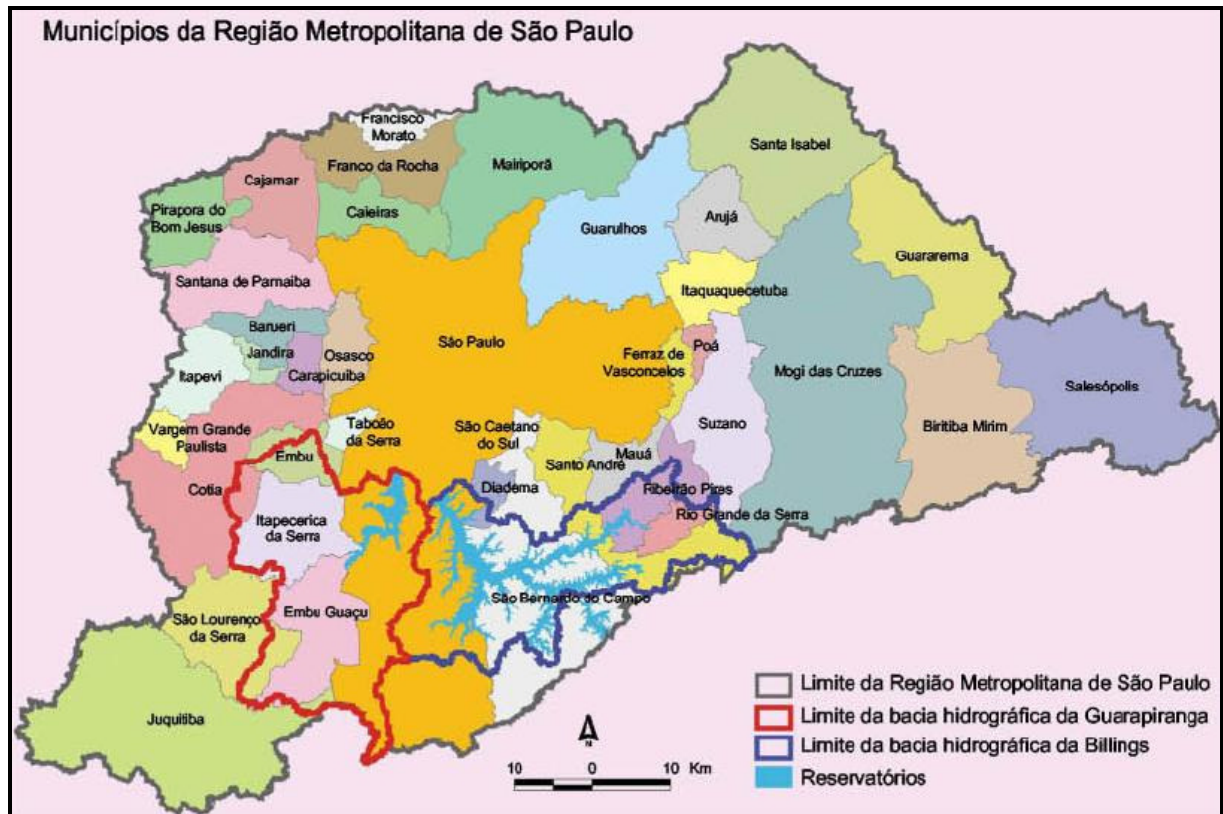
Figura 47 – Mapa de localização da bacia das represas Guarapiranga e Billings.

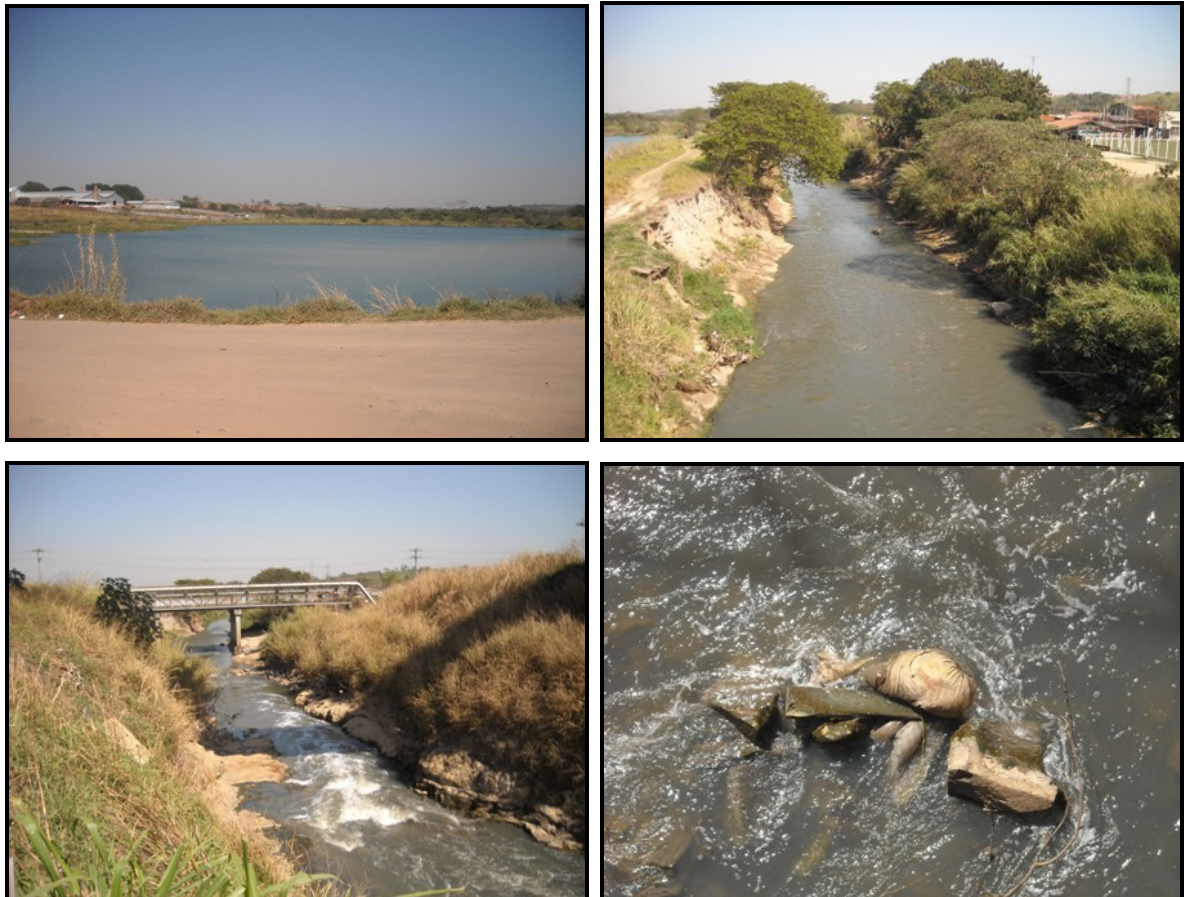
Figura 76 – Lago ao lado do rio, margens com vegetação de APP descaracterizada e animal boiando no Rio Capivari, Município de Campinas.

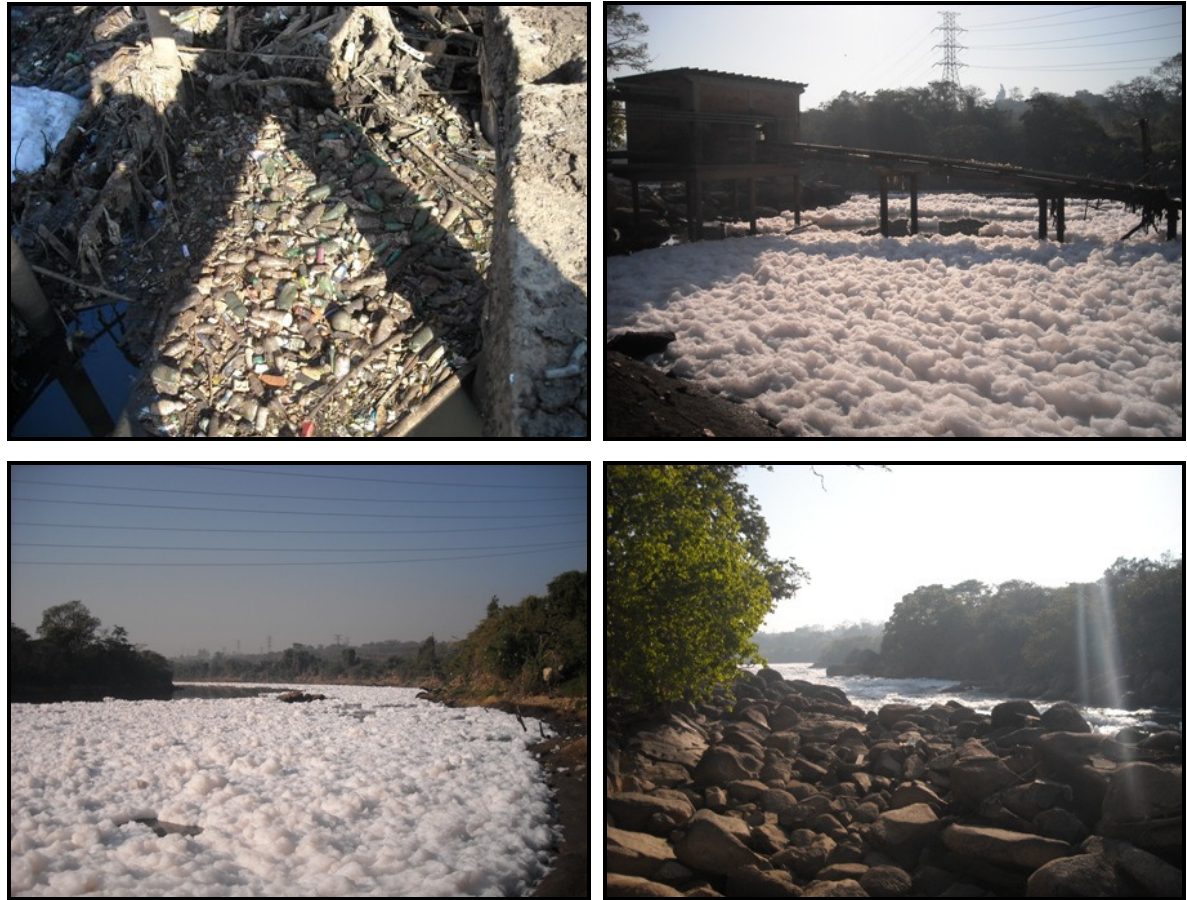
Figura 80 – Detritos urbanos, espuma, captação de água inativa e vegetação das margens do Rio Tietê no Município de Salto.

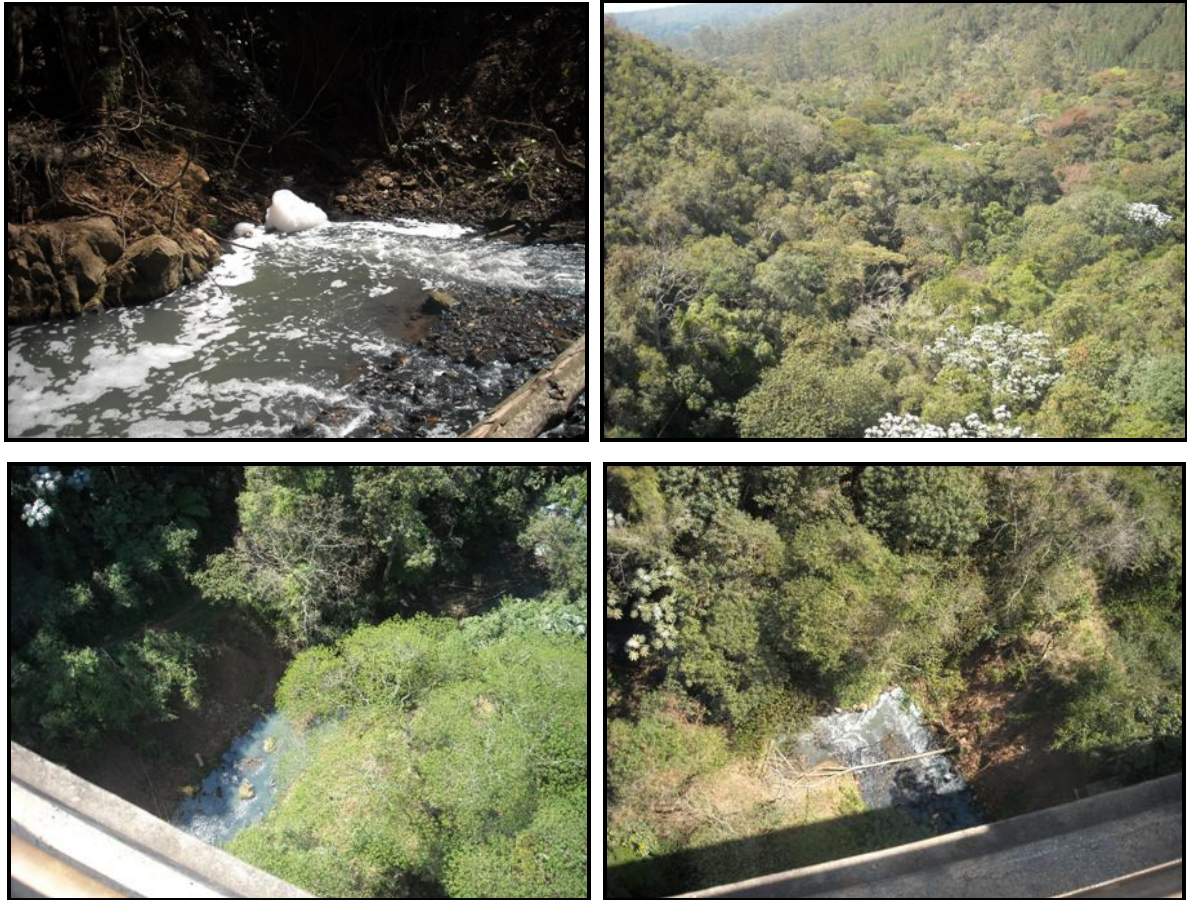
Figura 84 – Aspecto do córrego Santa Rita e a cobertura vegetal de APP.

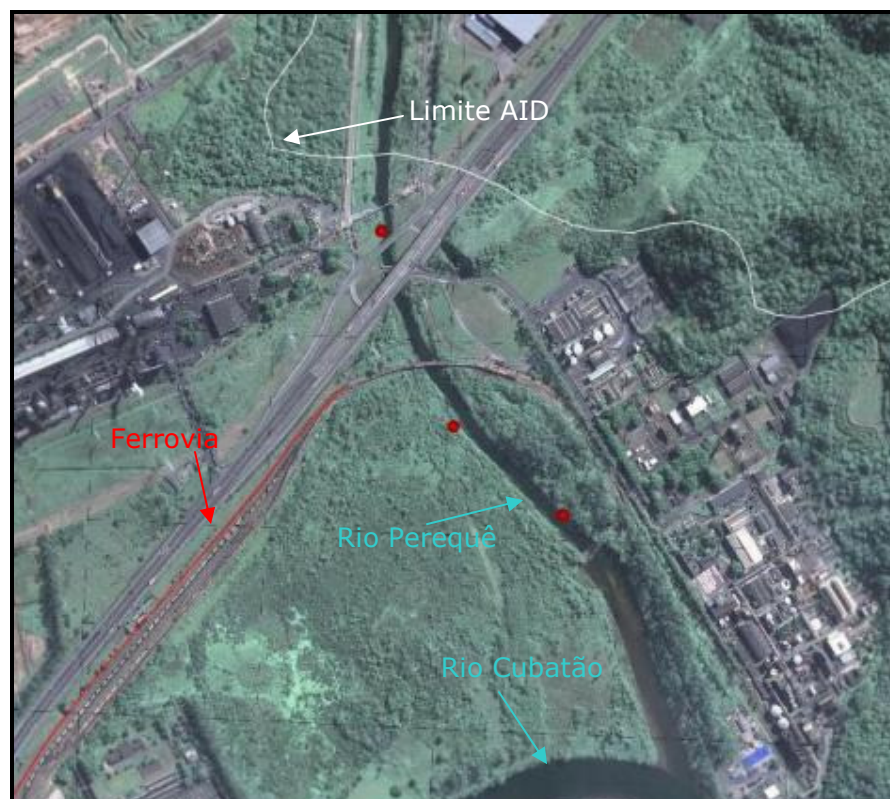
Figura 153 – Lançamentos de efluentes industriais no Rio Perequê, em Cubatão.
