**FERROVIA NORTE - SUL
ESTADO DE GOIÁS**

**ESTUDO DE IMPACTO AMBIENTAL
DIVISA PETROLINA DE GOIÁS/JESÚPOLIS -RIBEIRÃO SETE VOLTAS (GOIANÉSIA)**

VOLUME III

VOLUME III - Representação do traçado em escala 1:10.000, sobre fotos aéreas, (segundo o Projeto Básico), das interferências significativas do meio físico e dos fragmentos de vegetação amostrados.

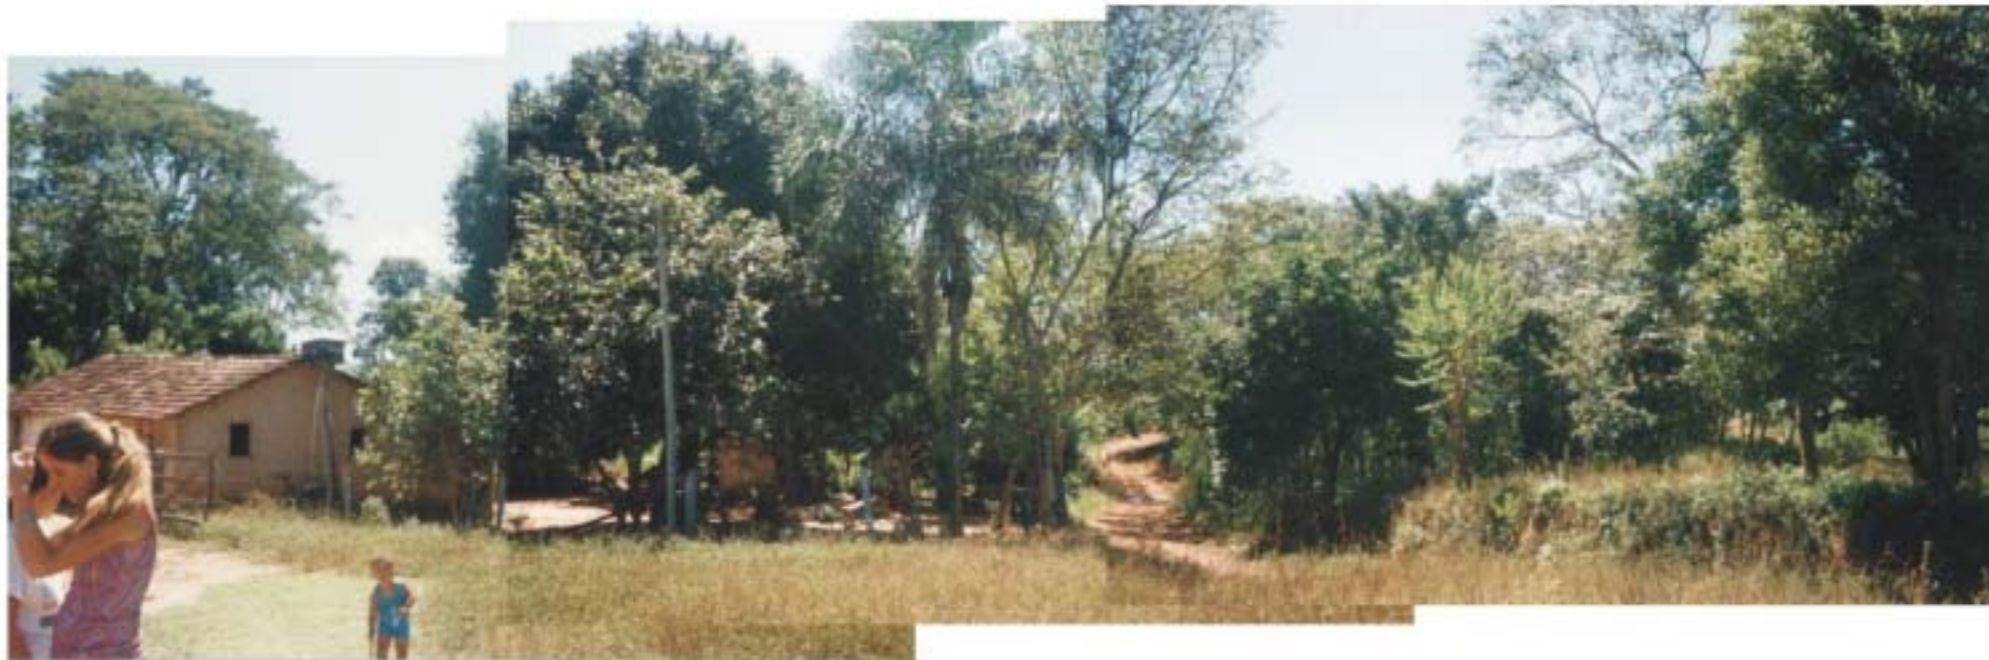
Interferência com benfeitorias localizadas às margens do Córrego Diamante. Necessidade de desapropriação destas instalações. Neste mesmo ponto ocorre a transposição de um pequeno curso d'água. Topografia local sugere um aumento no volume de terraplenagem em relação ao trecho inicial.

Vista panorâmica da interferência com benfeitorias e com a drenagem ao fundo. Visada sentido Ribeirão Sete Voltas

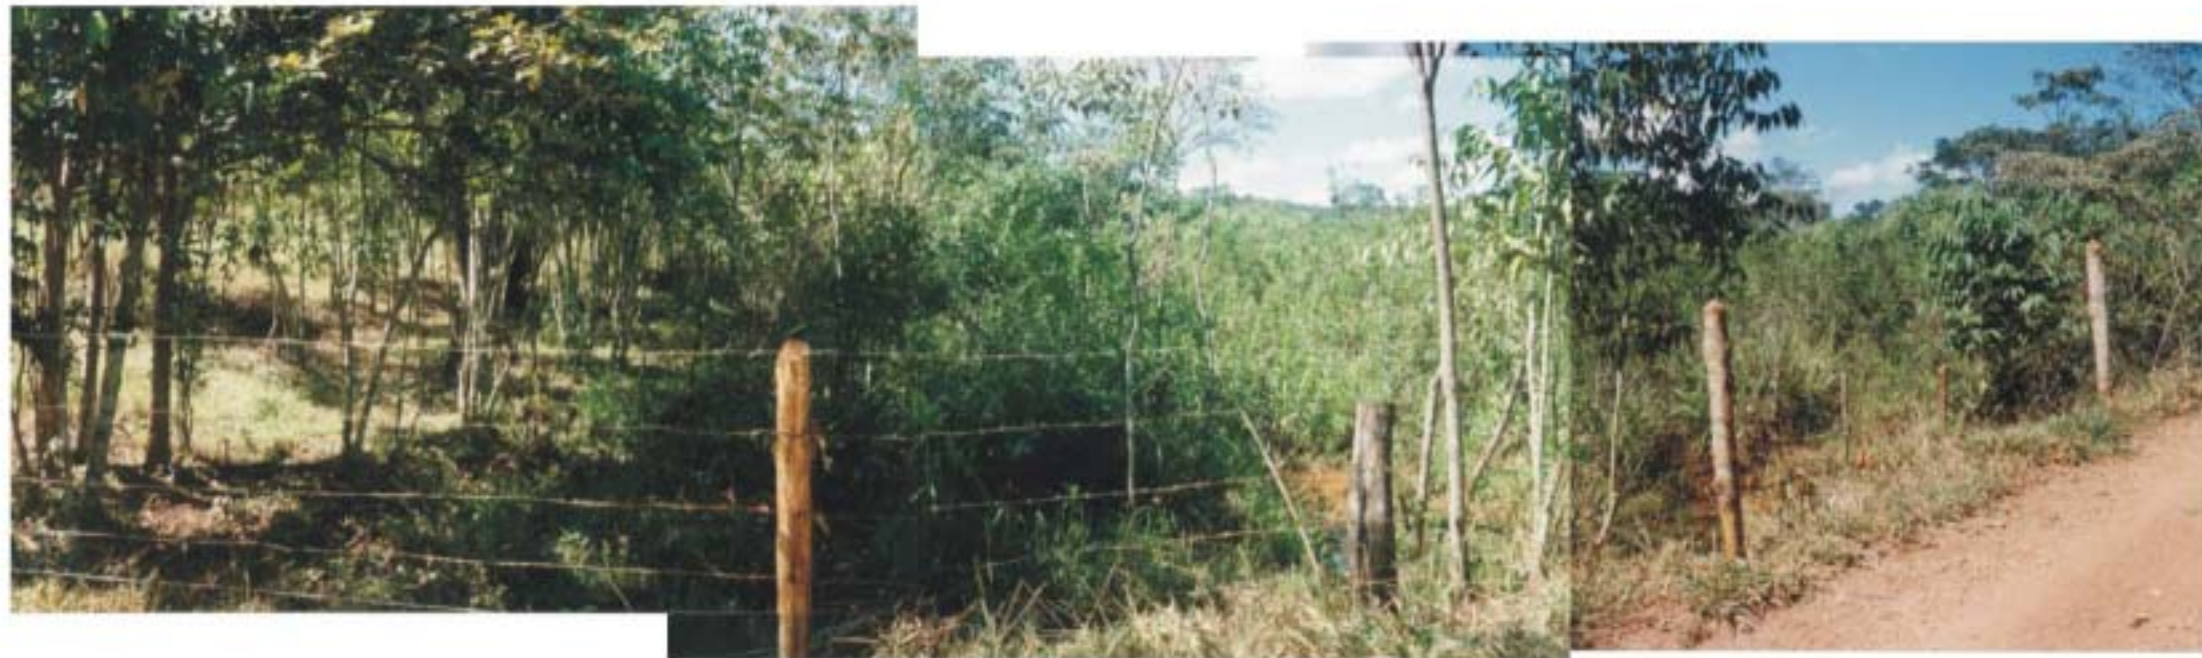
Transposição de afluente do Córrego Diamante.

Vista panorâmica da travessia de curso d'água, visada perpendicular ao traçado.

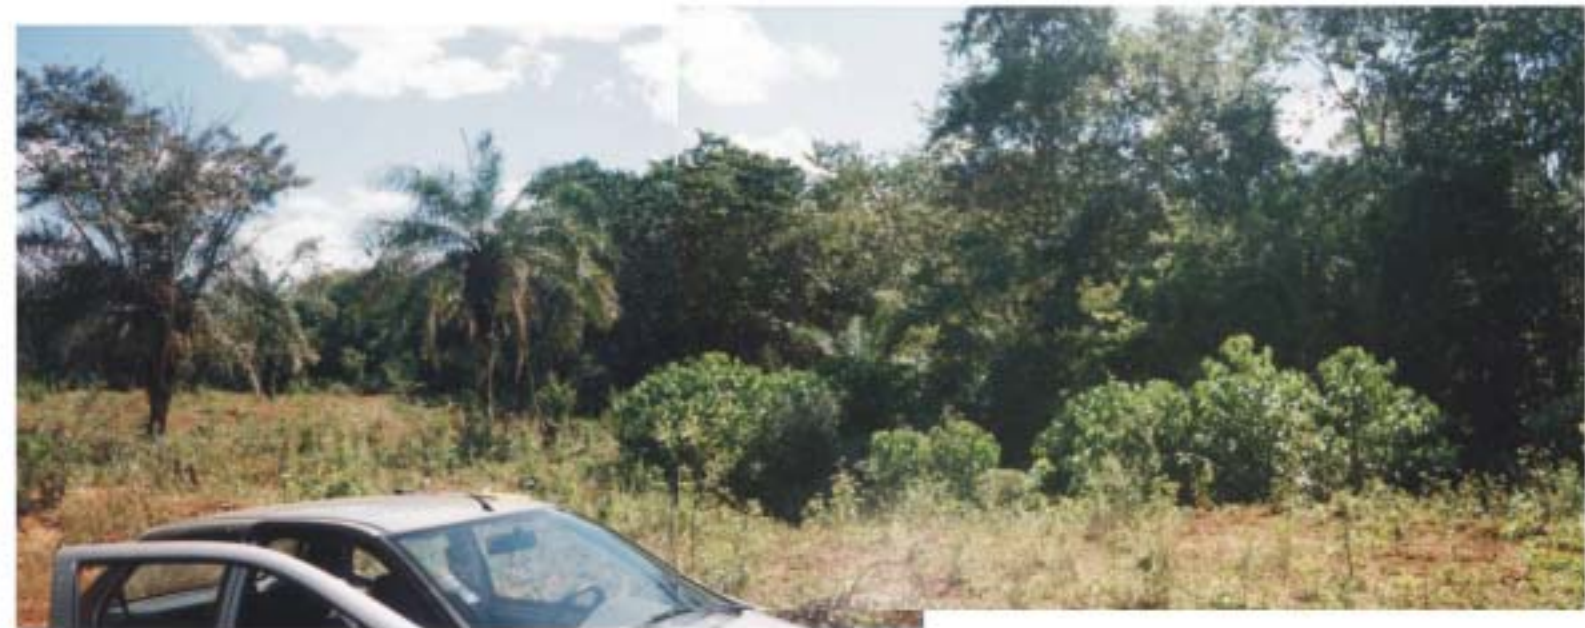
Transposição de afluente do Córrego Diamante.

Visada perpendicular ao traçado. Mata ciliar do curso d'água ao fundo.

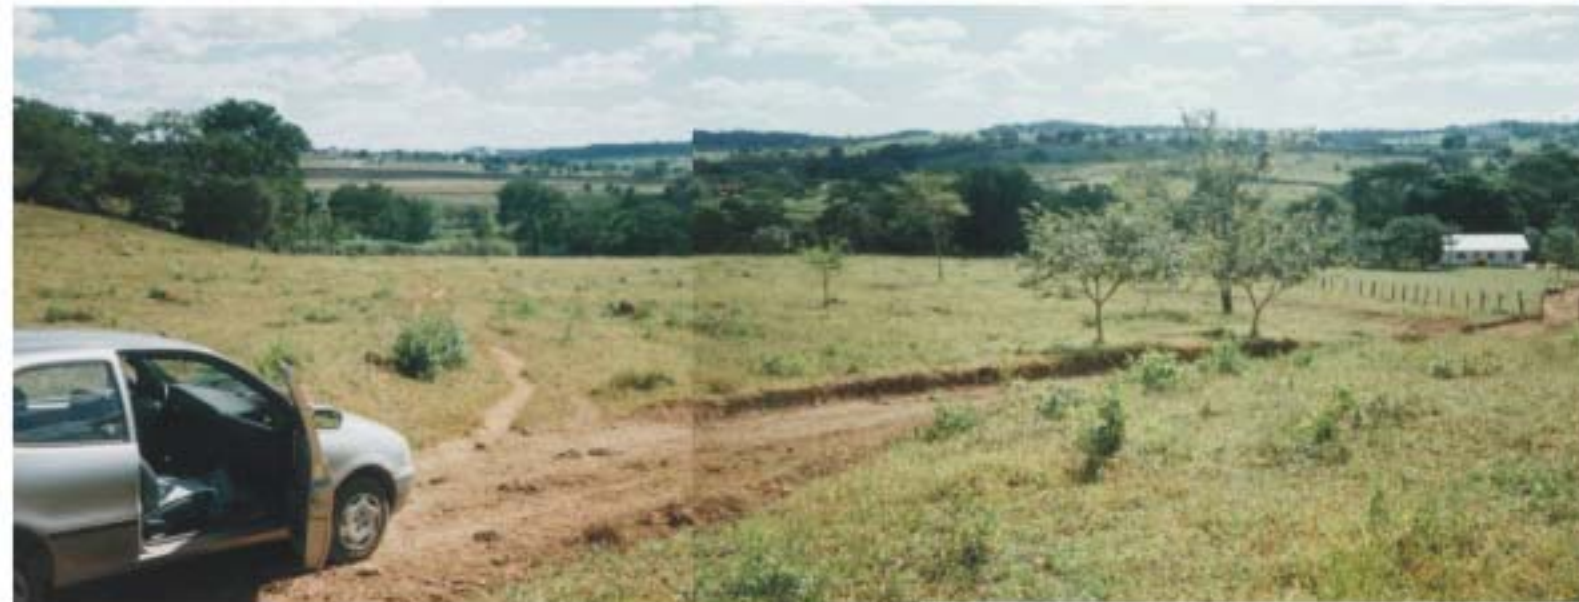
Travessia sobre estradas de acesso às fazendas, ocasionando isolamento de suas instalações.

Vista panorâmica das fazendas e suas respectivas estradas de acesso.

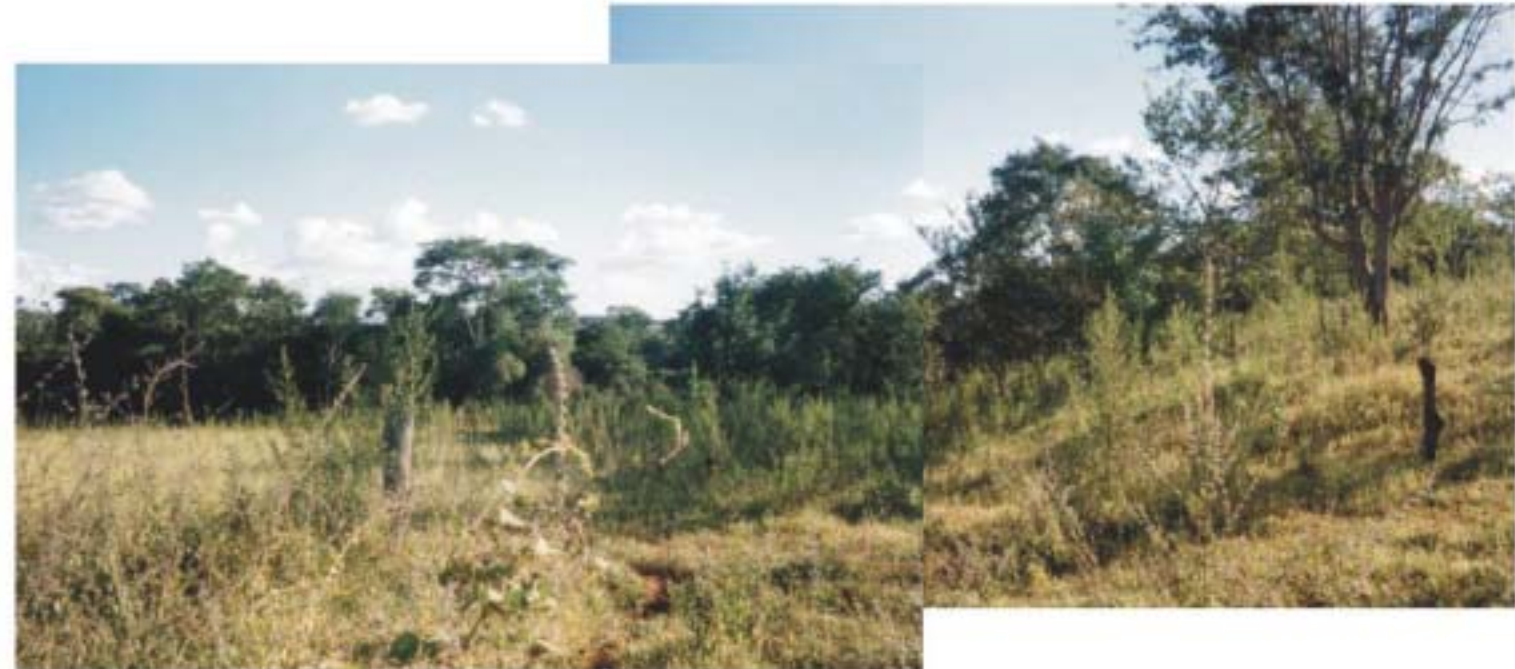
Mata ciliar do Ribeirão Lagoinha ao fundo.

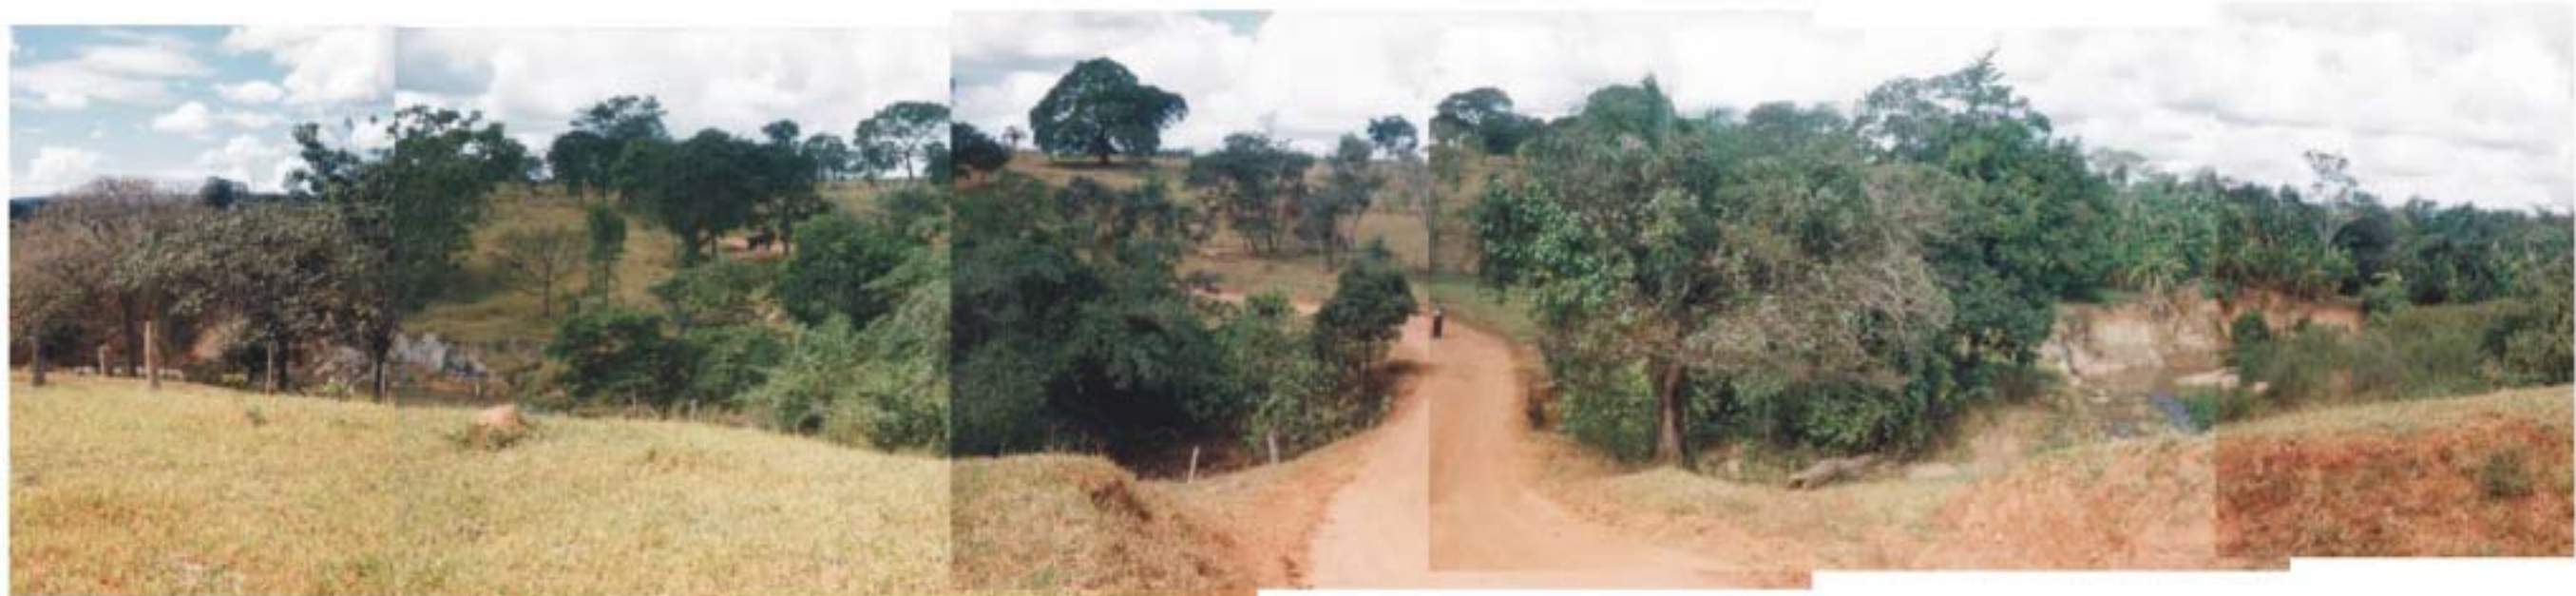
BR-070, rodovia em leito natural, interceptada pelo traçado da ferrovia próximo à ponte sobre o Córrego Grande. Local onde se observa processo de rompimento / deslizamento das margens deste curso d'água. Este fato ocorre devido ao elevado percentual de areia e pedregulhos na composição do solo e à supressão da sua mata ciliar.

Vista panorâmica transversal ao traçado, destacando a travessia da BR-070 sobre o Córrego Grande.

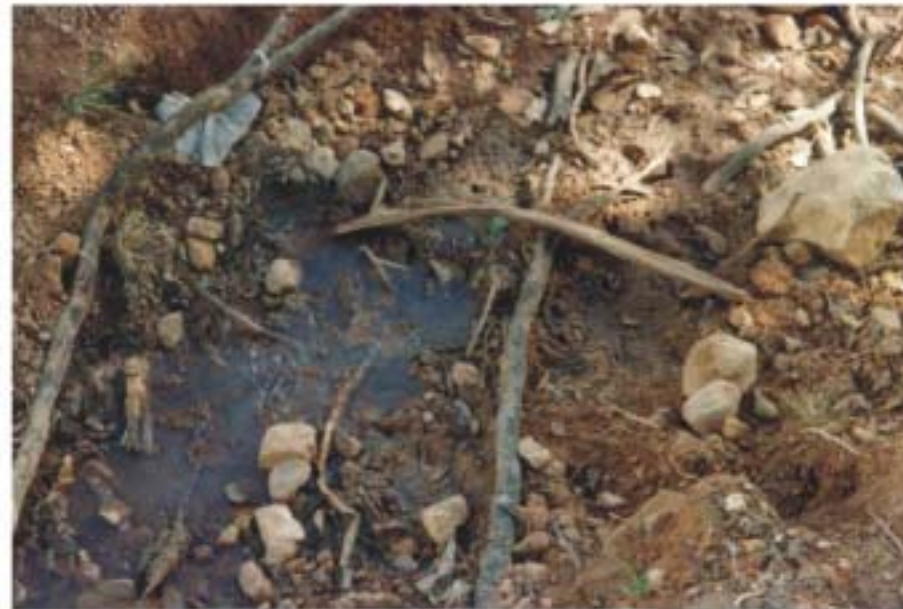
Detalhe do ponto de infiltração das águas da drenagem, contribuindo para a instabilidade do maciço adjacente ao Córrego Grande

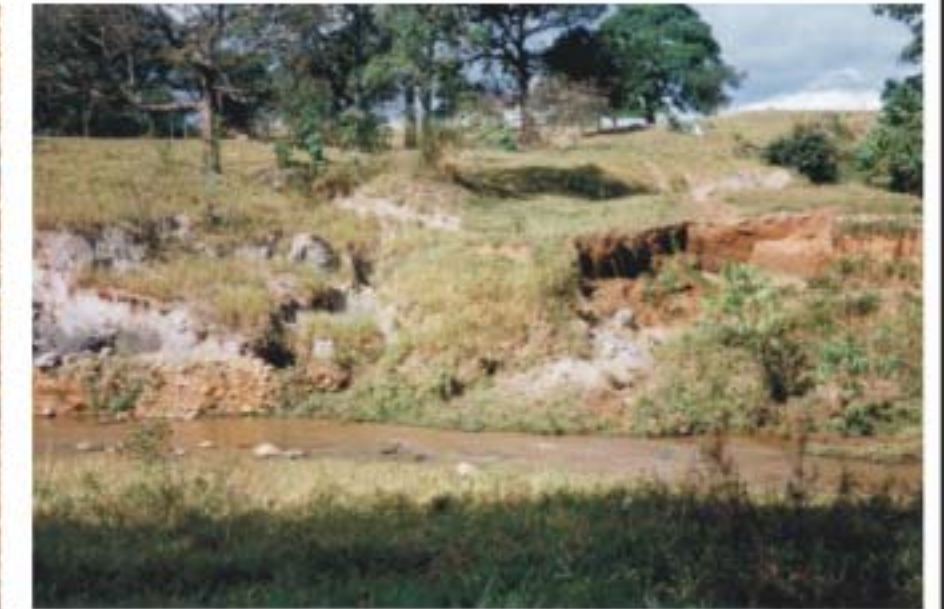
Desenvolvimento de processo erosivo na margem direita do Córrego Grande à jusante da ponte da BR-070.

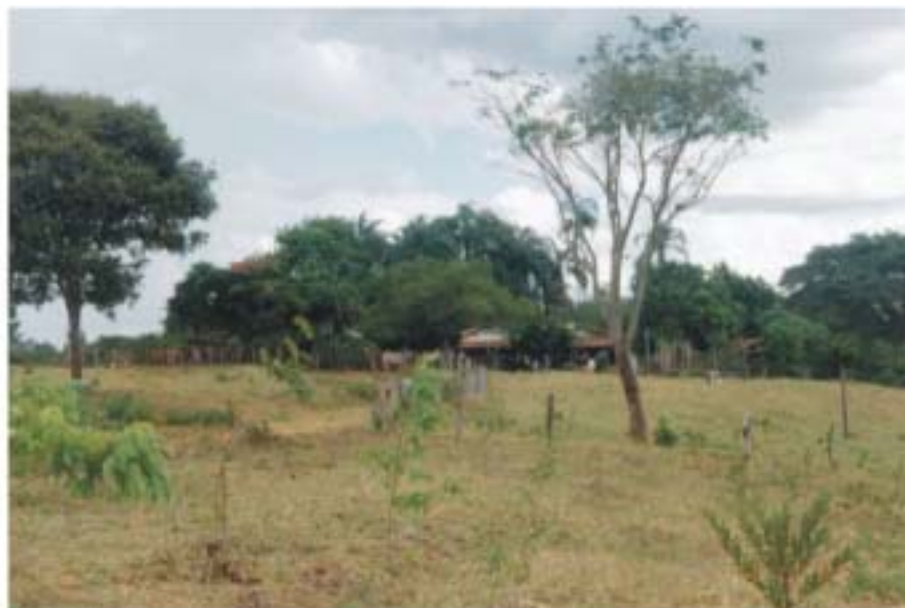
Interferência do traçado com benfeitoria e região de afloramento do lençol freático (região de nascente). Necessidade de drenagem eficiente de modo a não comprometer a fundação do aterro e dar proteção às nascentes, para evitar danos.

Visada do traçado sentido Jesúpolis, mostrando a interferência do traçado com a sede da fazenda.

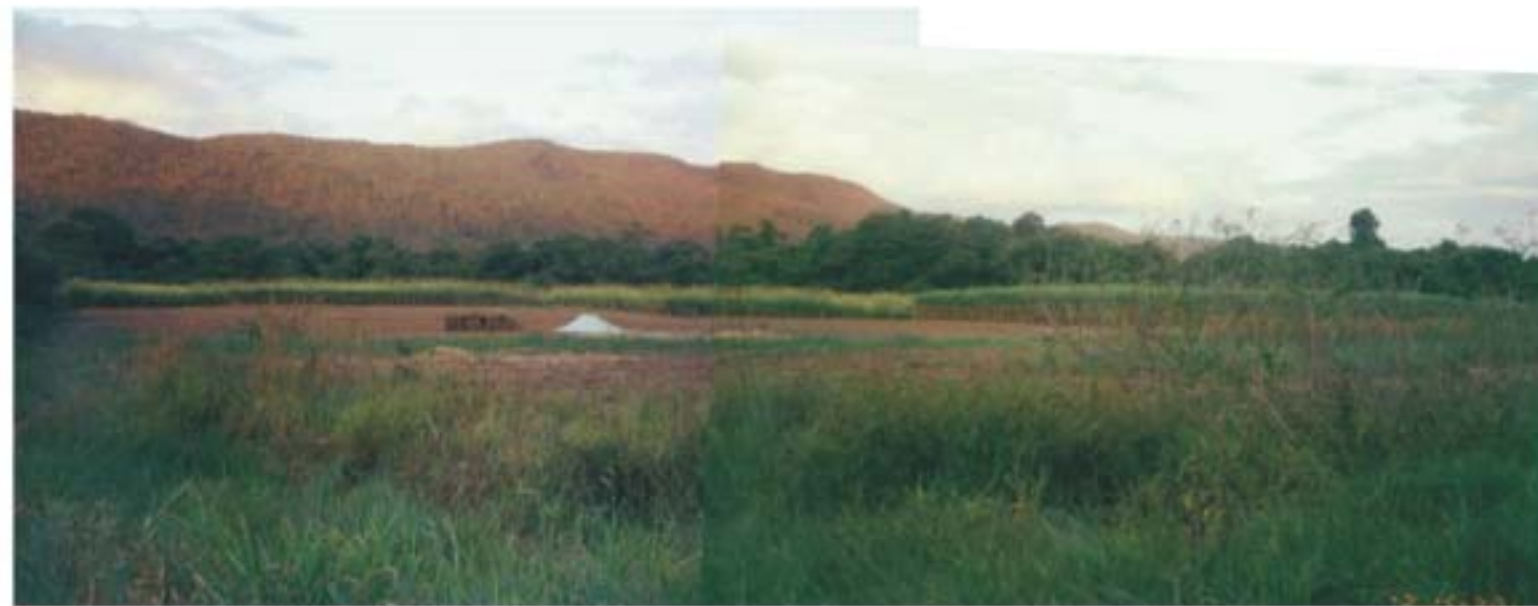
Interferência do traçado com propriedade situada às margens do Rio Pari, onde se observa o uso do solo para agricultura - ponto onde o traçado corta a propriedade - devendo ser verificados possíveis problemas de fundação de aterro, uma vez que este ficará localizado na planície de inundação do curso d'água. Fato evidenciado pela observação da interface entre o solo da planície e a meia encosta de solo argilo-areno-pedregulhoso.

Caracterização da planície de inundação do Rio Pari (área de cultura), com destaque para mata ciliar e a Serra de Jaraguá ao fundo

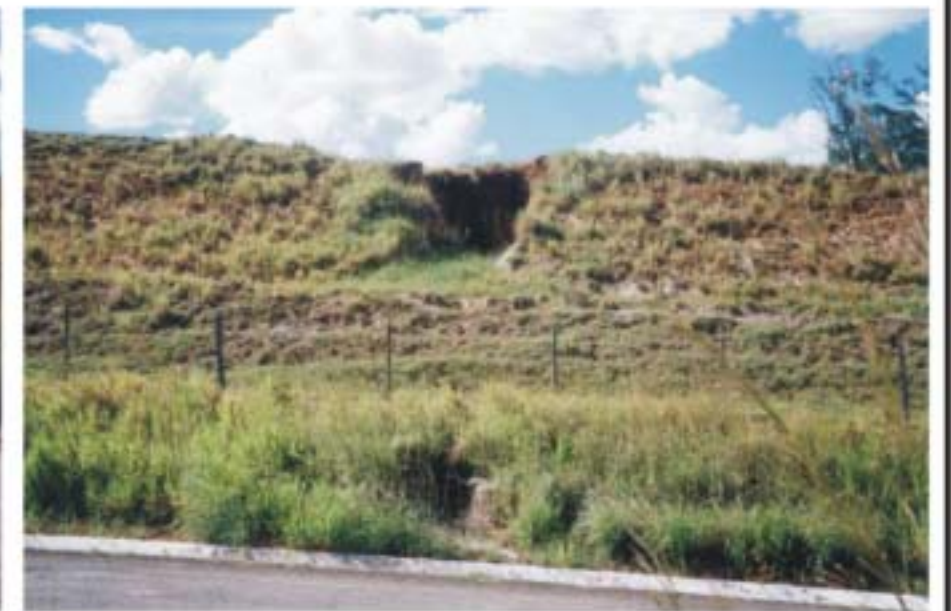
Detalhe de início de processo erosivo no talude de corte da GO-427.

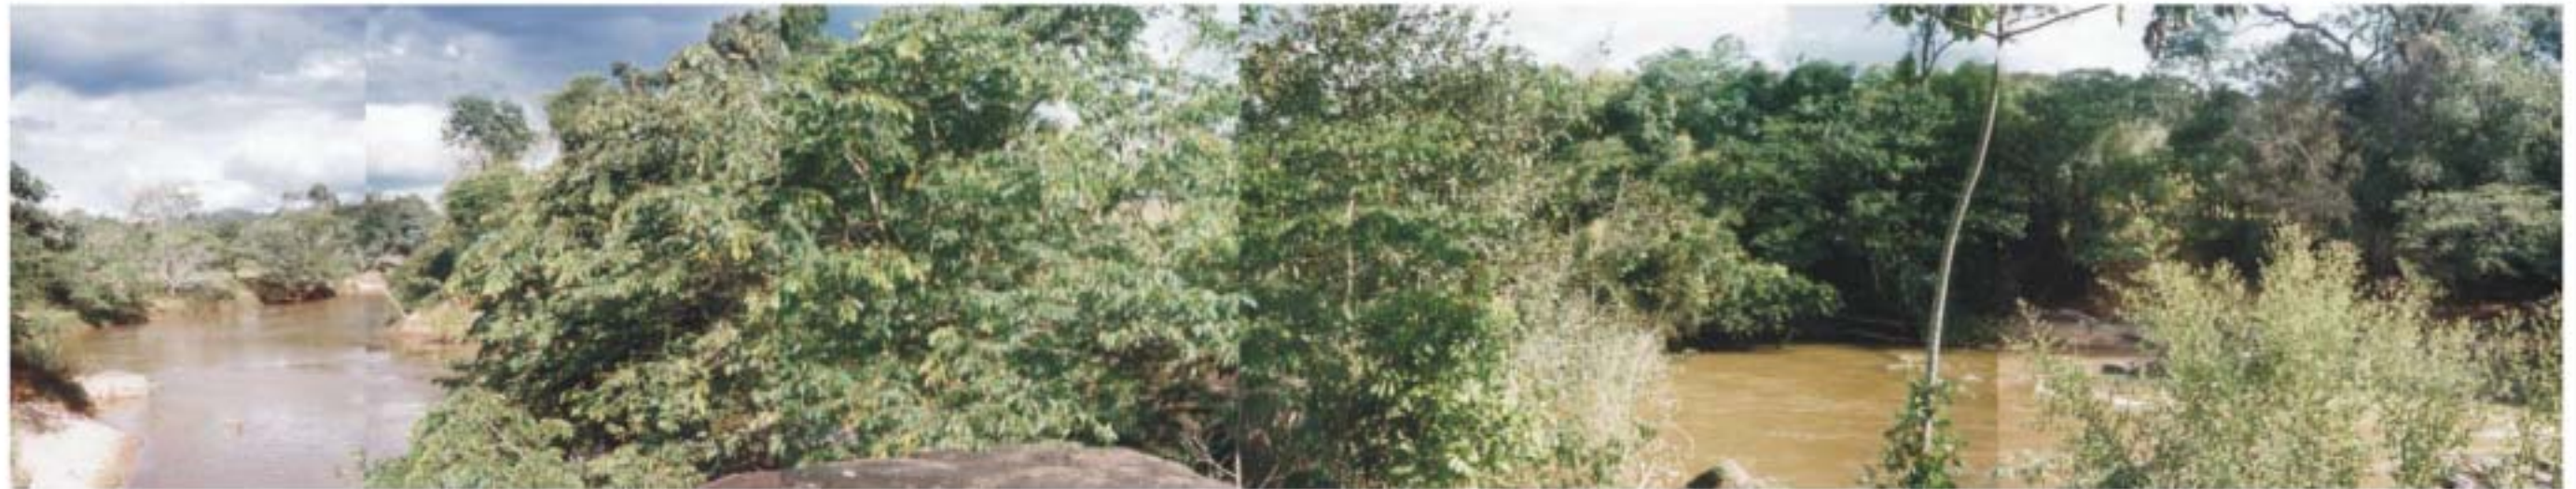
Rio das Almas, curso d'água de maior expressão do trecho, apresenta no ponto de travessia do traçado, afloramentos rochosos de granito-gnaisses e depósitos areno-pedregulhosos em suas margens e leito. Possui ainda, em sua planície aluvial, alto percentual de matéria orgânica no solo, fato que compromete a capacidade de suporte do subleito.

Visada do traçado sentido Jesúpolis - caracterização do ponto de travessia.

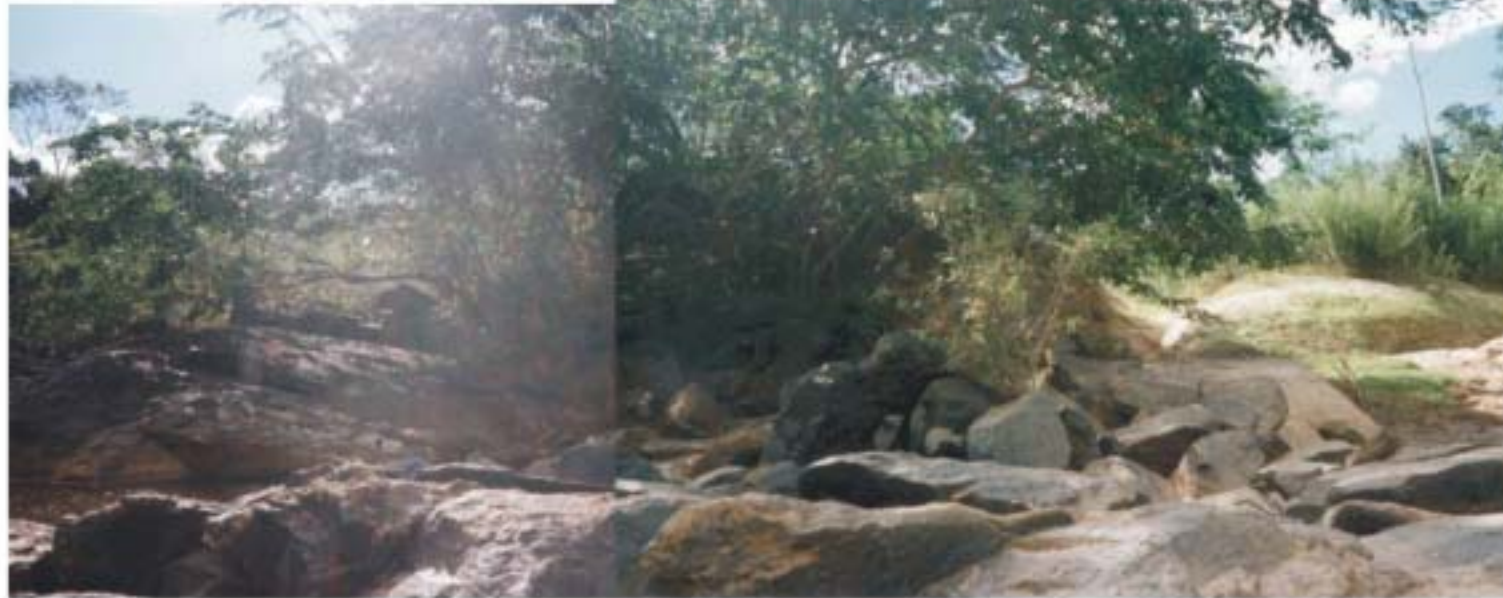
Caracterização de afloramentos rochosos na margem direita do Rio das Almas.

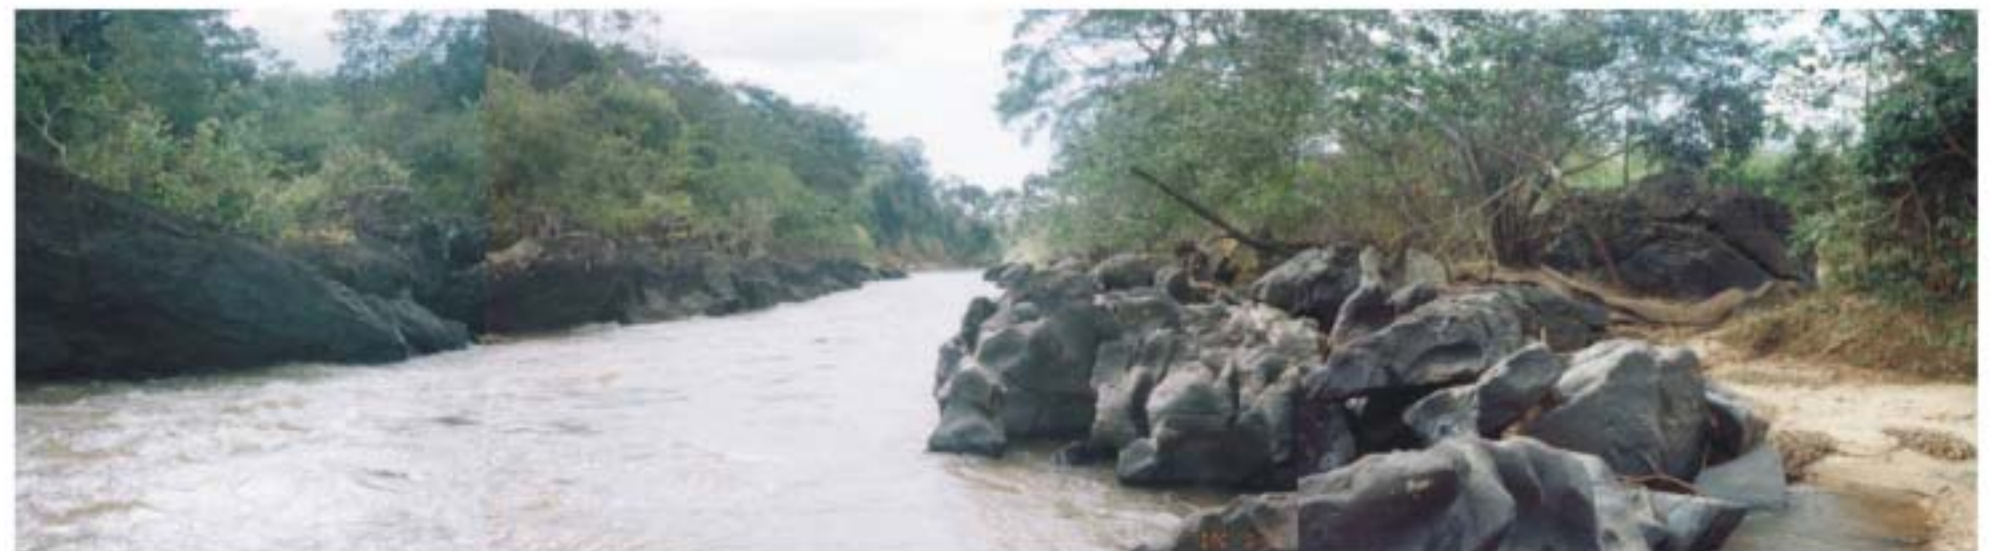
Caracterização do leito do Rio das Almas, visada para jusante, destaque para os afloramentos rochosos e depósitos areno-pedregulhosos.

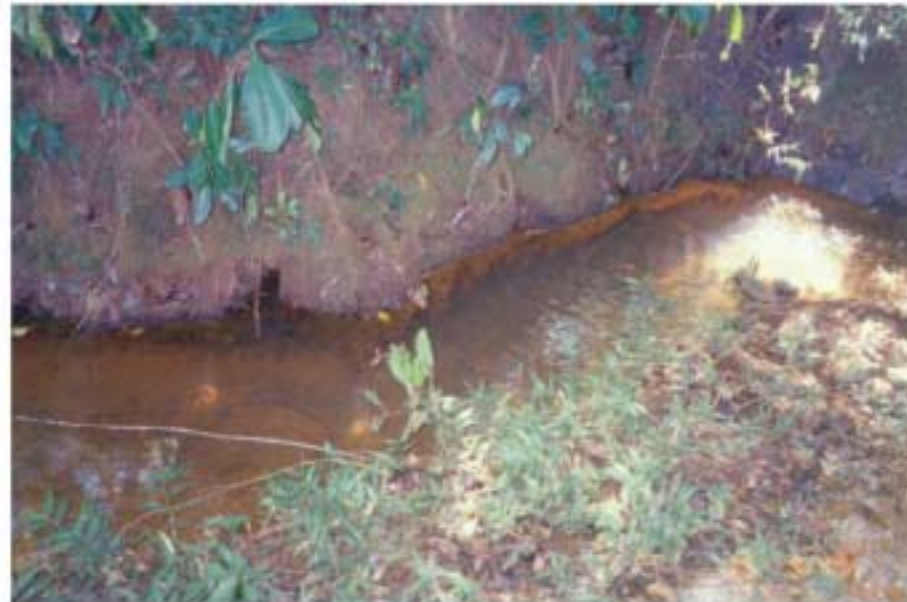
Travessia sobre drenagem (largura da calha = 2 metros) afluente do Rio das Almas, apresenta o solo encharcado na planície de inundação de aproximadamente 30m de largura, onde se dá também a ocorrência de solos moles. Local cujo índice de suporte é extremamente baixo, sendo necessária a remoção e substituição desta camada de solo orgânico.

Detalhe do leito da drenagem. Destaque para a degradação da mata ciliar.

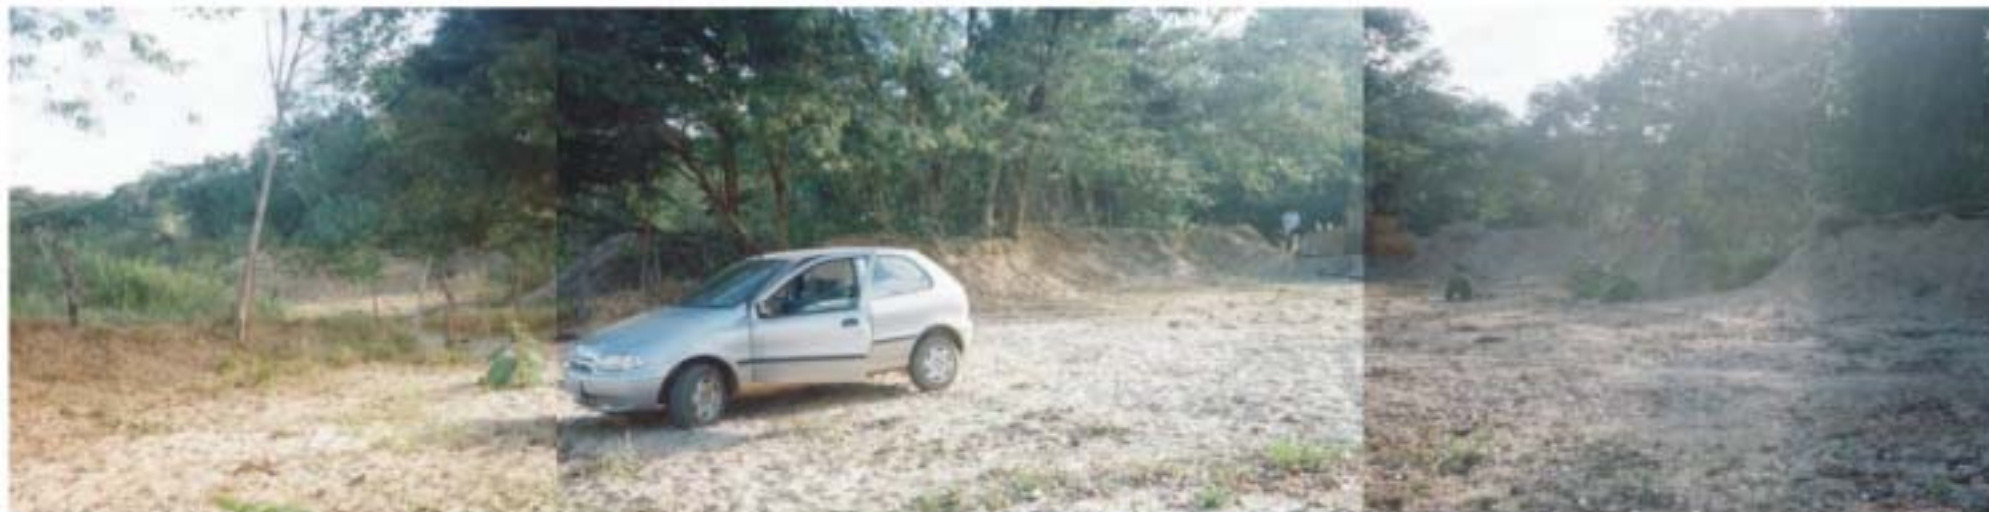
Porto de areia localizado às margens do Rio das Almas, situação frequente na região, apresentando-se também em outros cursos d'água, como por exemplo o Rio Saraiva. Necessidade de recomposição da mata ciliar nestes pontos.

Visada perpendicular ao Rio das Almas na área de extração

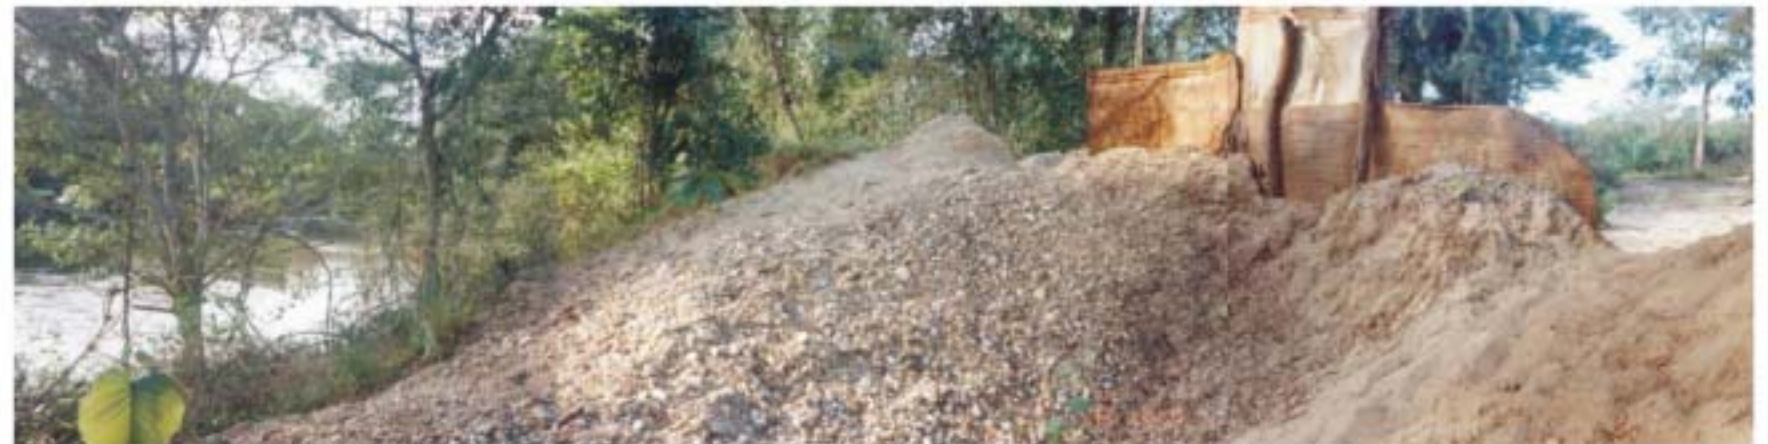
Porto de areia na margem direita do Rio das Almas, visada para jusante.

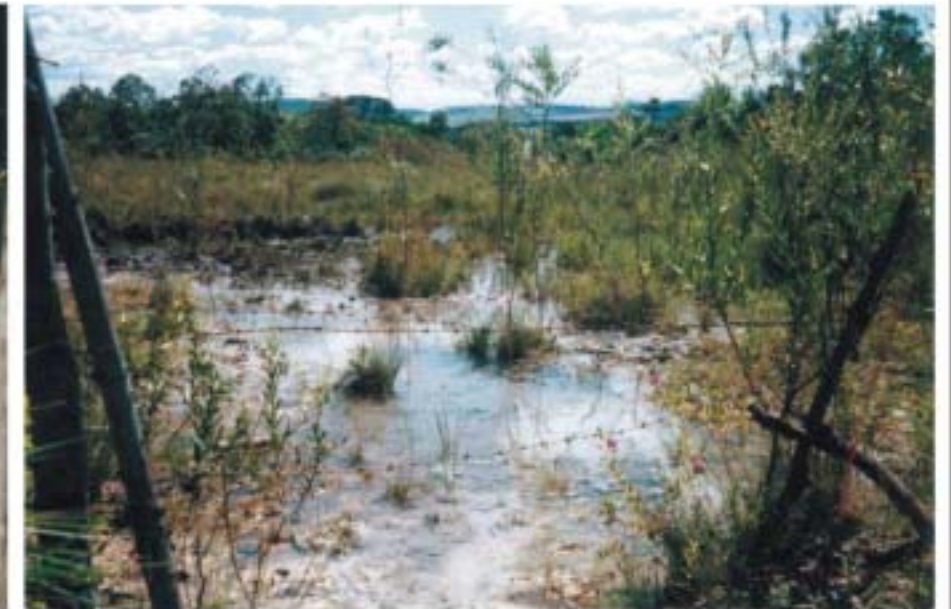
Detalhe de nascente vista para jusante.

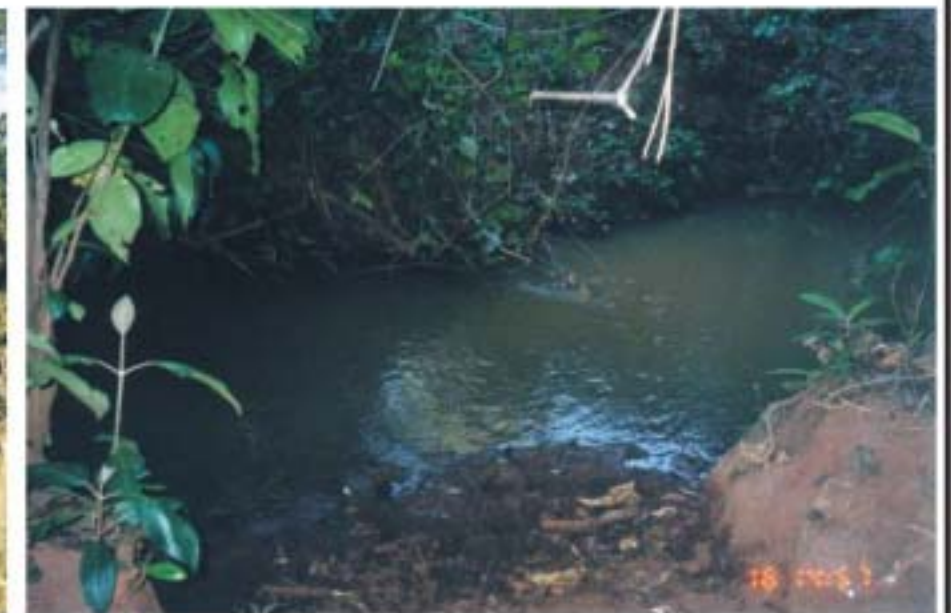
Detalhe do leito da drenagem.

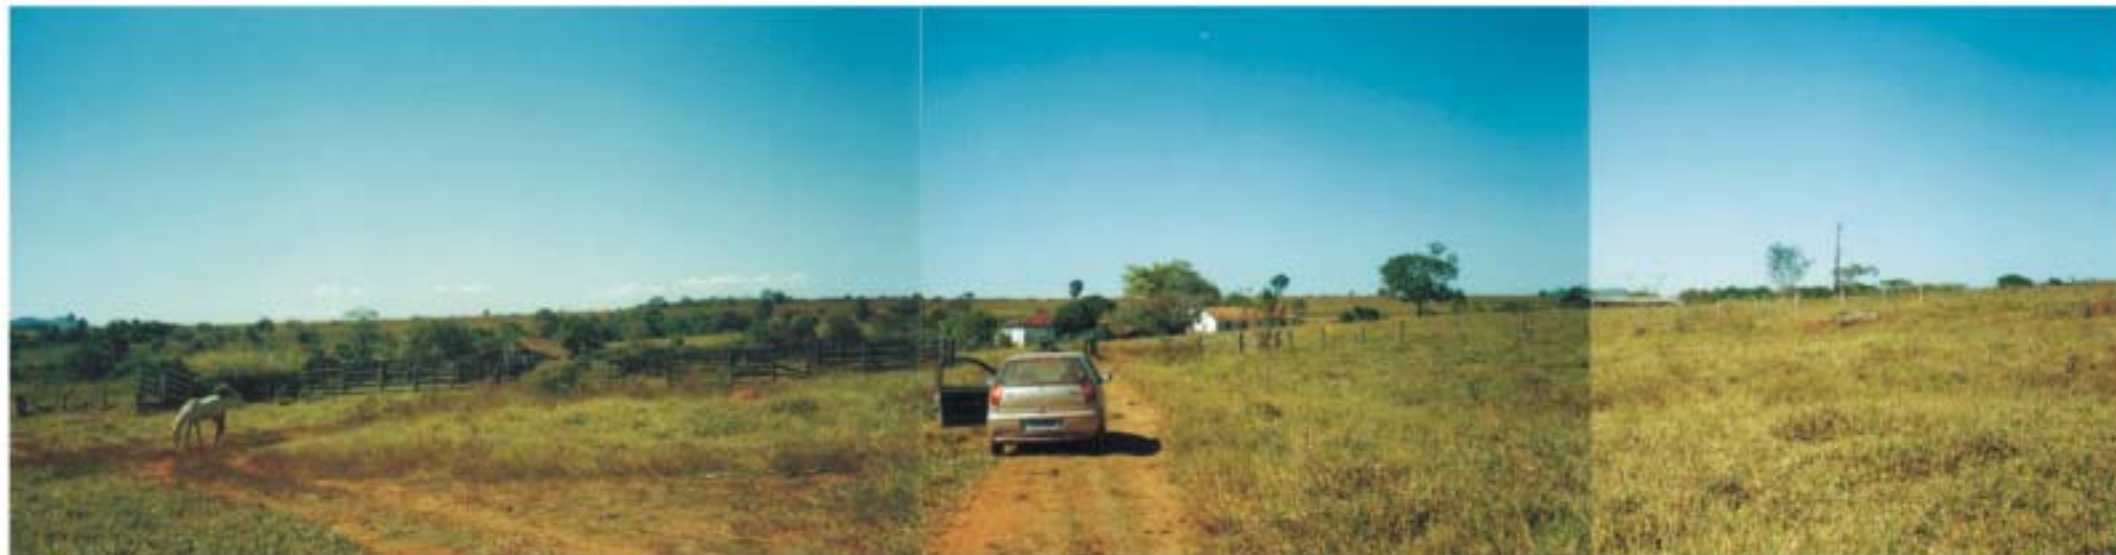
Vista perpendicular ao traçado, caracterizando as instalações da fazenda que ficará isolada.

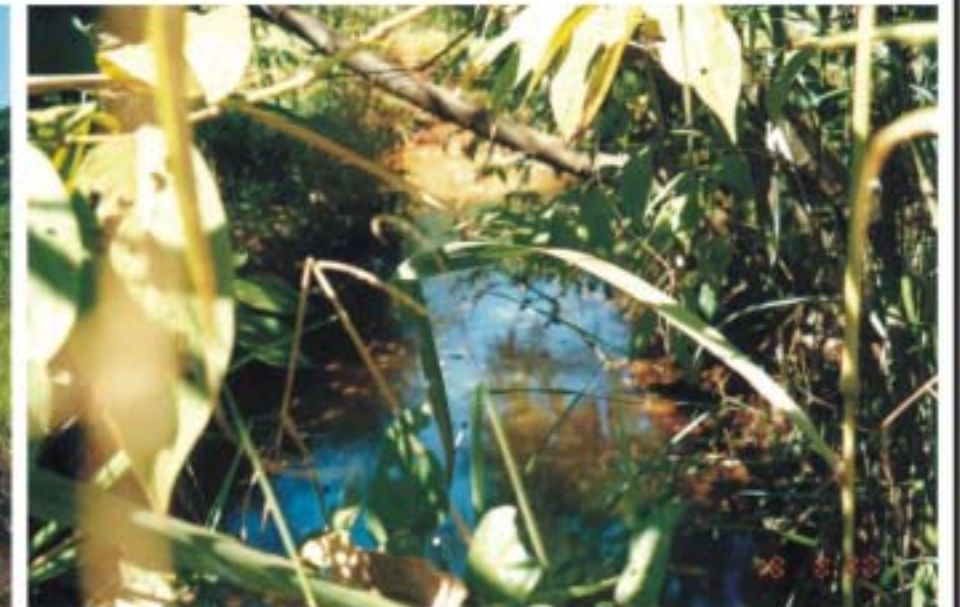
Caracterização do leito da drenagem visada para jusante.

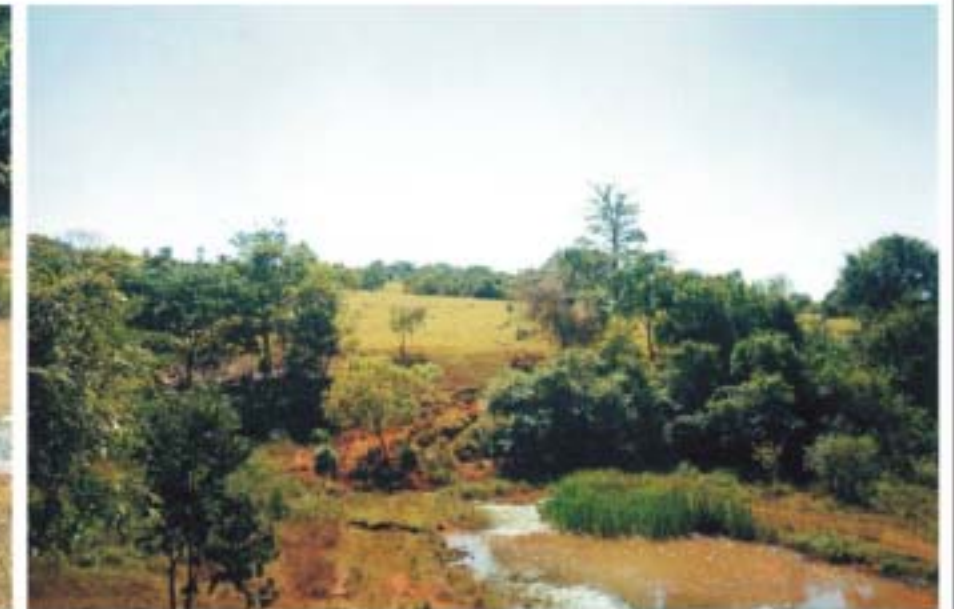
Visada do traçado sentido Ribeirão Sete Voltas.
