Anexo 4.1-2 Registro Fotográfico dos Levantamentos do Meio Físico

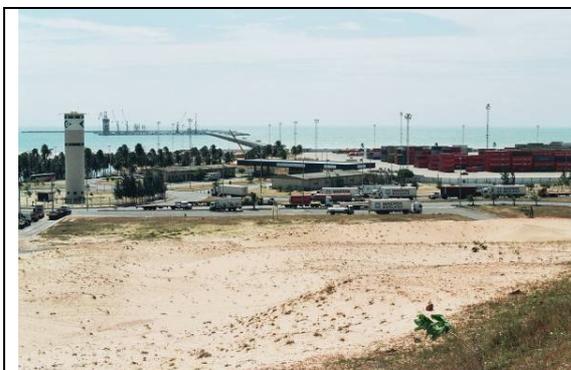
Foto 1_0001 (pto. 1): porto de Pecém, em área de dunas costeiras sujeitas a mobilidade pela ação dos ventos alísios.

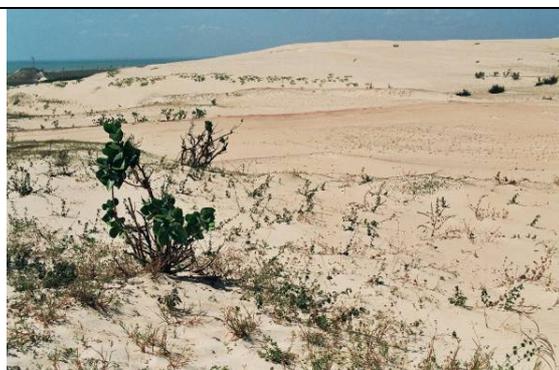
Foto 3_0003 (pto. 1): aspecto de dunas sem cobertura vegetal, junto ao mar, ao lado do porto de Pecém.

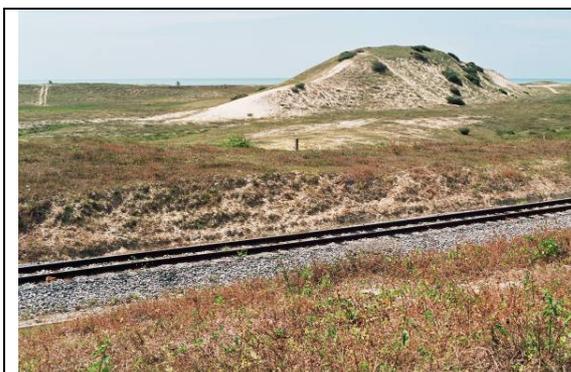
Foto 5_0005 (pto. 2): pequena duna semi-vegetada na planície marinha. Ao lado do porto de Pecém.

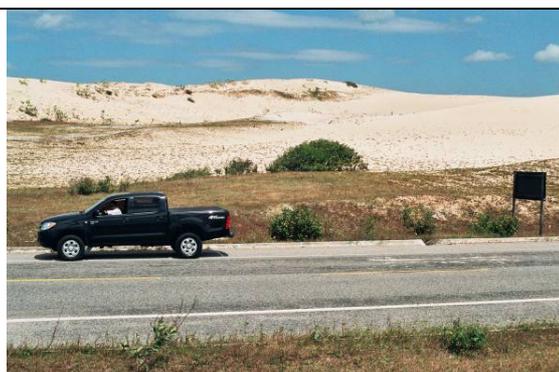
Foto 6_0006 (pto. 2): vista em direção ao interior da planície costeira, com extensas dunas recobrendo depósitos marinhos pré-atuais.

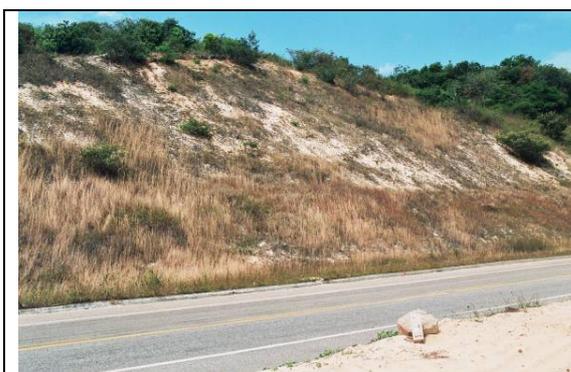
Foto 8_0008 (pto. 3): dunas de fase eólica mais antiga; são maiores, fixadas por vegetação e situam-se mais para o interior da planície costeira, ainda na Planície Litorânea.

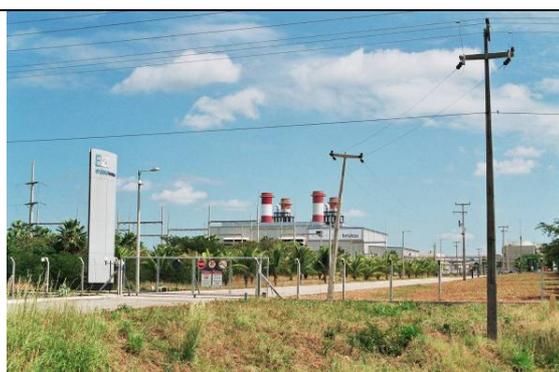
Foto 9_0009 (pto. 4): Usina Termo Elétrica da ENDESA-Fortaleza, recém implantada próximo ao porto de Pecém; encontra-se próxima ao traçado da ferrovia da CFN, já na Depressão Sertaneja.

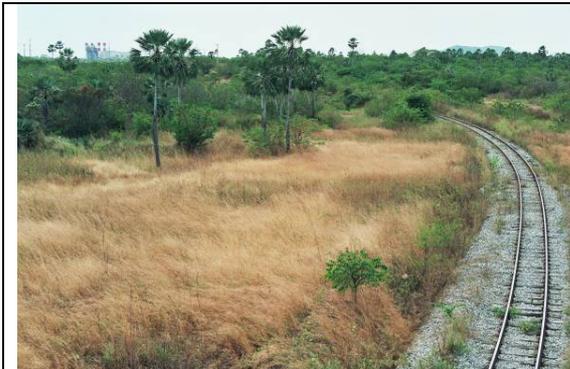
Foto 11_0011 (pto. 6): área onde o traçado da ferrovia da CFN cruza a ferrovia existente; vista em direção a Pecém, avistando-se no canto esquerdo superior da foto a UTE da ENDESA-Fortaleza.

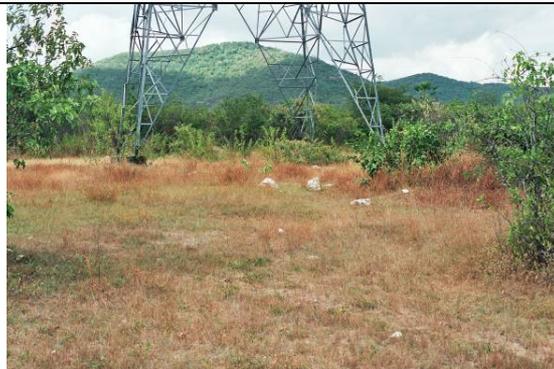
Foto 12_0012 (pto. 7): blocos de rocha granitóide em relevo da Depressão Sertaneja, junto ao traçado da ferrovia da CFN.

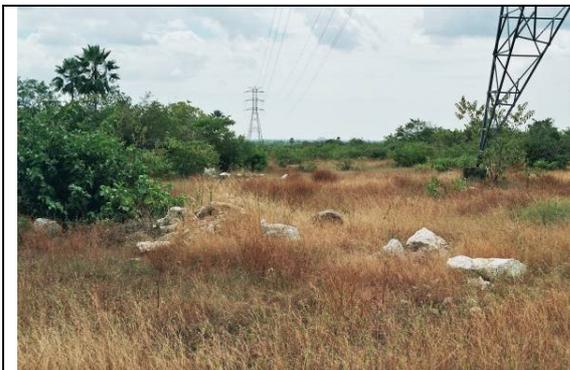
Foto 13_0013 (pto. 7): aspecto do relevo da Depressão Sertaneja, com blocos rochosos expostos na superfície do terreno; vista em direção a Pecém.

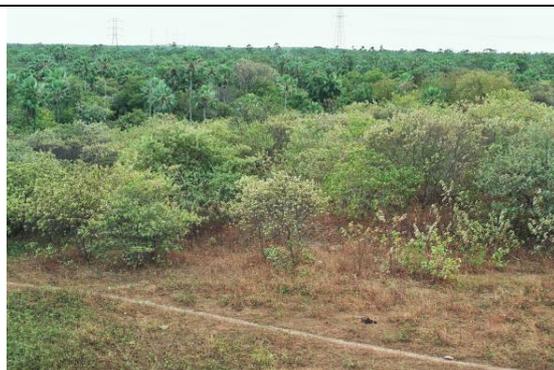
Foto 14_0014 (pto. 8): vista da Depressão Sertaneja em direção a Pecém, em área onde se desenvolve o traçado em estudo.

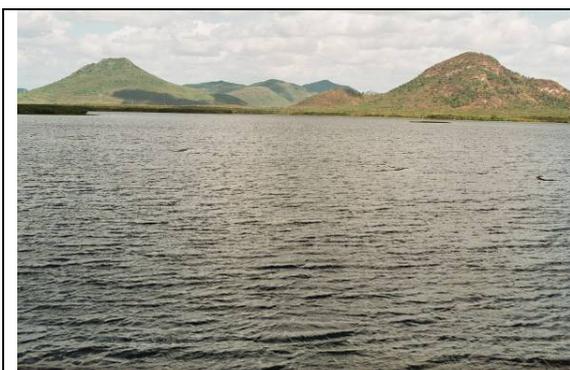
Foto 15_0015 (pto. 8): vista da área do traçado em direção a Missão Velha; o traçado passa em vale entre as elevações à direita e à esquerda da foto.

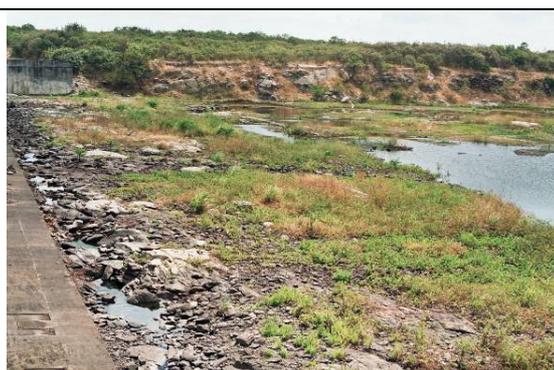
Foto 16_0016 (pto. 8): canal de escoamento do sangradouro de açude que aparece na foto anterior, escavado em rochas gnáissicas do Complexo Ceará (Unidade Canindé); afloram até quase a superfície natural do terreno.

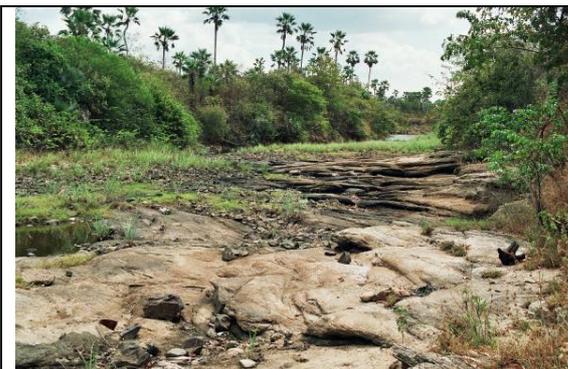
Foto 17_0017 (pto. 9): gnaiss muito grosso em leito de córrego, pertencente à Unidade Canindé do Complexo Ceará; denota baixo ângulo de mergulho.

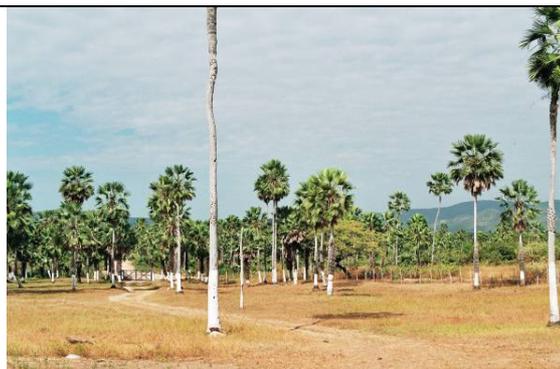
Foto 18_0018 (pto. 9): área da Depressão Sertaneja atravessada pelo traçado da ferrovia; vista em direção a Missão Velha.

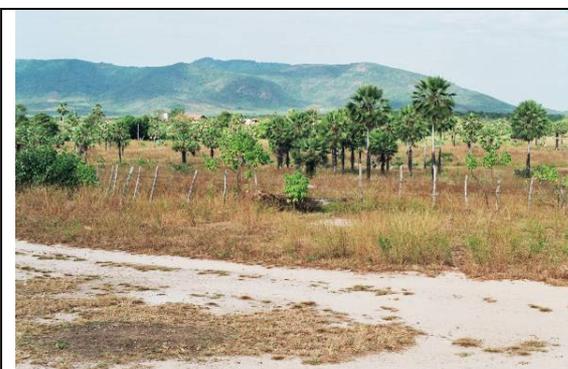
Foto 19_0019 (pto. 11): aspecto da Depressão Sertaneja com relevo de serras ao fundo, próximo à qual se desenvolve o traçado da ferrovia da CFN.

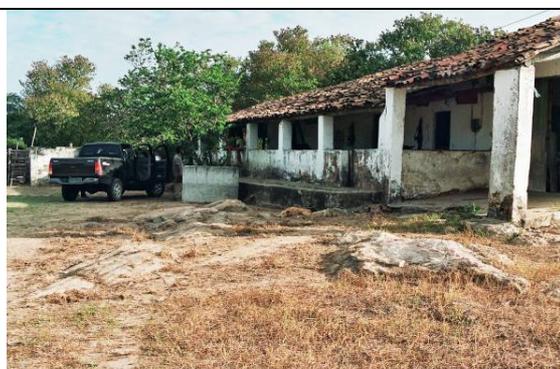
Foto 21_0021 (pto. 13): afloramentos de gnaisses com veios pegmatíticos do Complexo Ceará (Unidade Canindé).

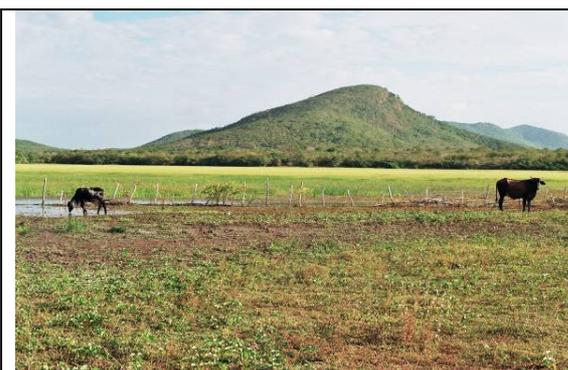
Foto 22_0022 (pto. 13): lagoa natural próximo ao traçado, na Depressão Sertaneja.

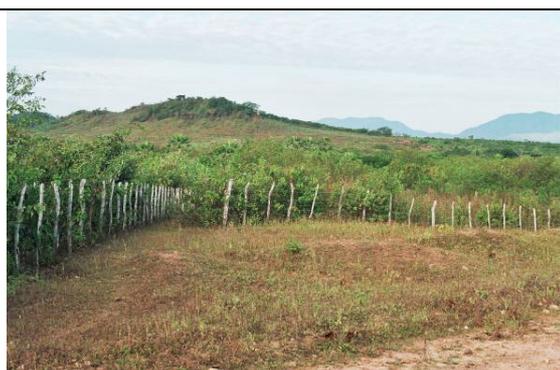
Foto 23_0023 (pto. 14): pequenas elevações residuais no relevo da Depressão Sertaneja; são sustentadas por rochas do Complexo Ceará.

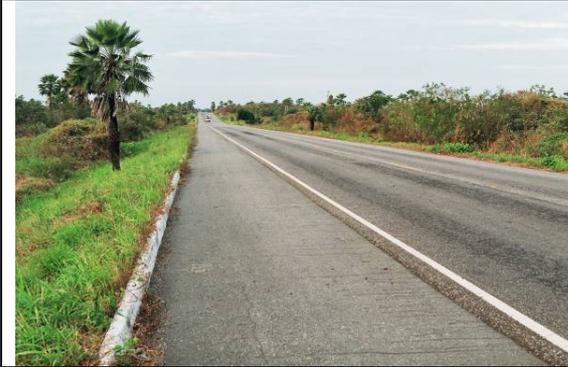
Foto 24_0024 (pto. 15): relevo correspondente à Depressão Sertaneja, na BR-020, junto ao traçado da ferrovia; vista em direção a Pecém.

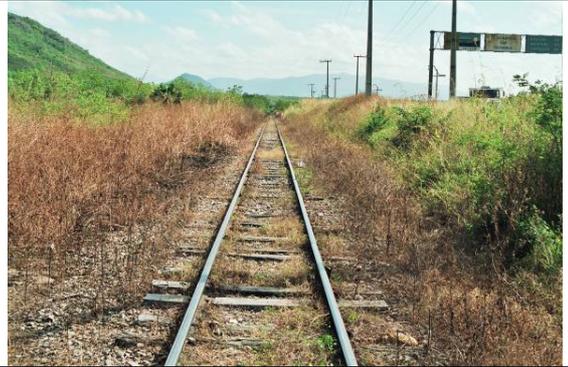
Foto 25_0025 (pto. 17): local onde o traçado passa junto a ferrovia existente, no domínio da Depressão Sertaneja; vista em direção a Pecém.

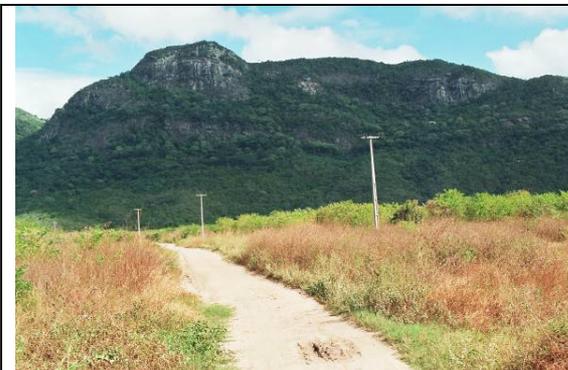
Foto 27_0027 (pto. 17): elevação rochosa do Complexo Ceará, sob a forma de *inselberg* que se destaca no relevo da Depressão Sertaneja.

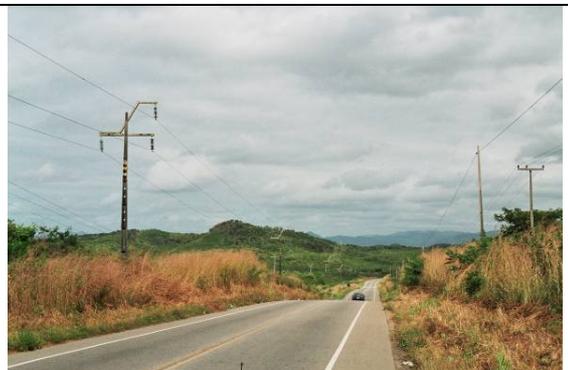
Foto 29_0029 (pto. 18): aspecto da rodovia CE-060 em área de cruzamento com o traçado, no domínio da Unidade Independência do Complexo Ceará.

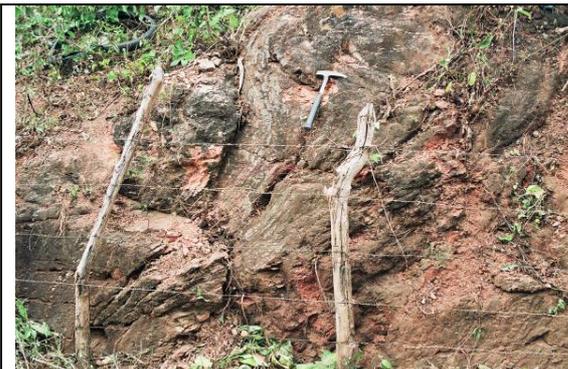
Foto 30_0030 (pto. 19): rocha quartzo-feldspática alterada da Unidade Independência do Complexo Ceará, em corte de antiga ferrovia abandonada, no Arraial Santa Isabel, por onde passa o traçado.

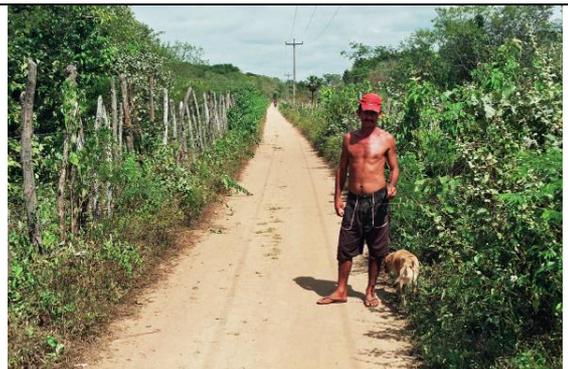
Foto 32_0032 (pto. 19): vista de estrada por onde passava antiga ferrovia, em direção a Missão Velha.

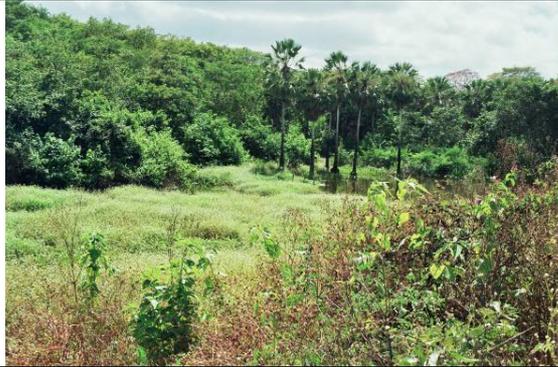
Foto 33_0033 (pto. 19): vista para jusante de córrego que é acompanhado por trecho traçado da ferrovia da CFN, junto ao Arraial Santa Isabel.

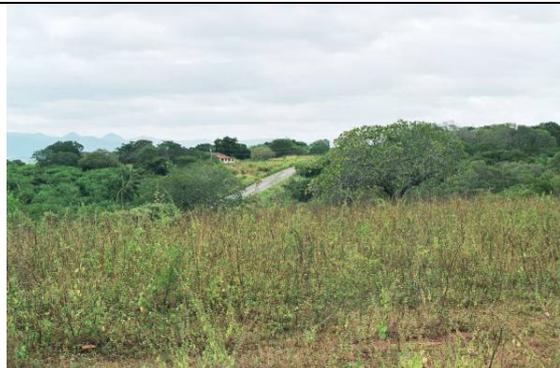
Foto 6_0044 (pto. 21): relevo ondulado da Depressão Sertaneja, por onde se desenvolve o traçado da ferrovia, ao lado da rodovia CE-060; vista em direção a Pecém.

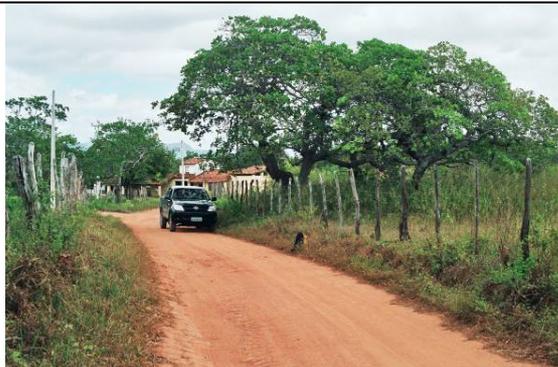
Foto 7_0045 (pto. 21): estrada vicinal por onde passa o traçado da ferrovia, com delgada cobertura de solo arenoso, pouco argiloso.

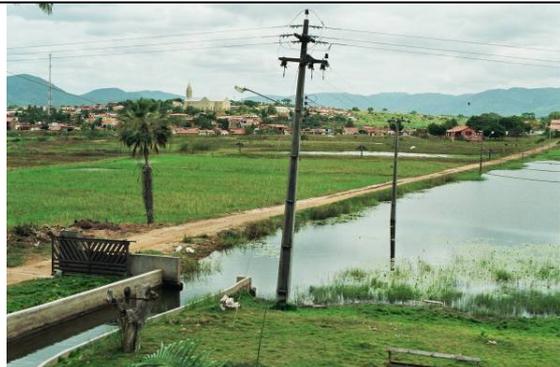
Foto 10_0048 (pto. 22): aspecto de várzea próximo ao traçado da ferrovia, vendo-se a cidade de Capistrano, ao fundo; foto tomada a partir da residência do Prefeito..

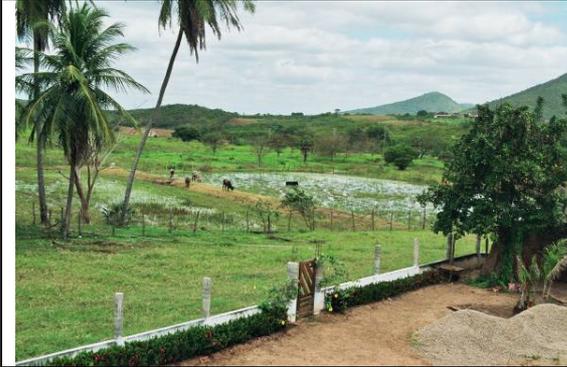
Foto 11_0049 (pto. 22): vista dos terrenos por onde passa o traçado, tomada em direção a Missão Velha. A partir da residência do Prefeito de Capistrano.

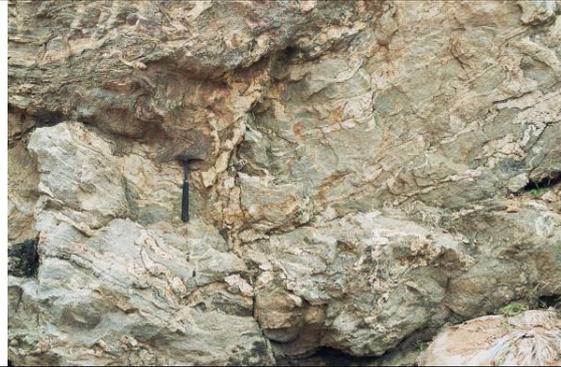
Foto 12_0050 (pto. 22): gnaisses da Unidade Canindé do Complexo Ceará, aflorando em pequeno corte ferroviário no centro de Capistrano.

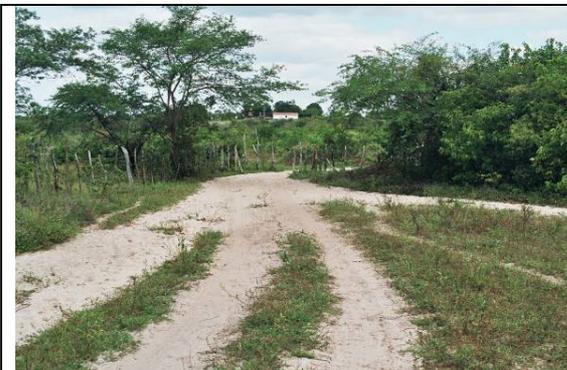
Foto 14_0052 (pto. 23): terrenos com coberturas arenosas fofas na Depressão Sertaneja, por onde passa o traçado da ferrovia.

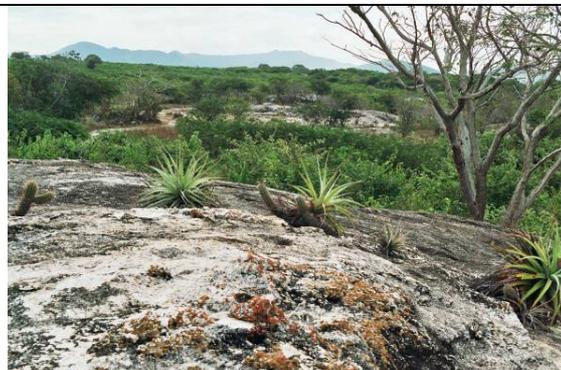
Foto 15_0053 (pto. 23): granitóides grossos aflorando em pequenos promontórios rochosos próximo ao traçado da ferrovia.

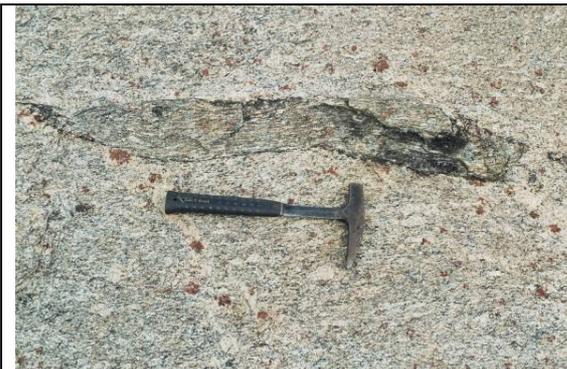
Foto 16_0054 (pto. 23): pormenor da textura de granitóide que aflora nas lajes ilustradas na foto anterior; a granulação é grossa, com pórfiros de feldspato e de granada, denotada por cristais avermelhados redondos; ocorrem xenólitos alongados de rocha escura de granulação mais fina, como o visível logo acima do martelo.
