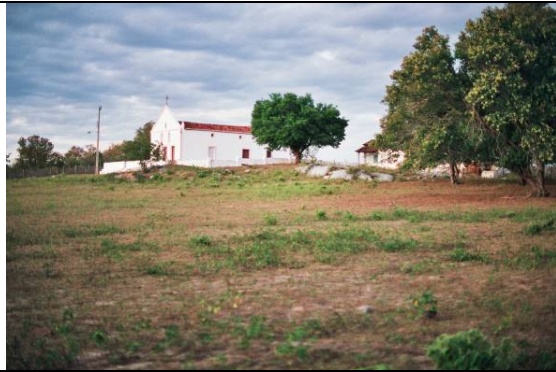
Foto 14_0163 (pto. 41): povoado de Lacerda, em área de afloramentos rochosos, ao lado da capela, da Suíte Granitóide Itaporanga; o relevo corresponde ao da Depressão Sertaneja.

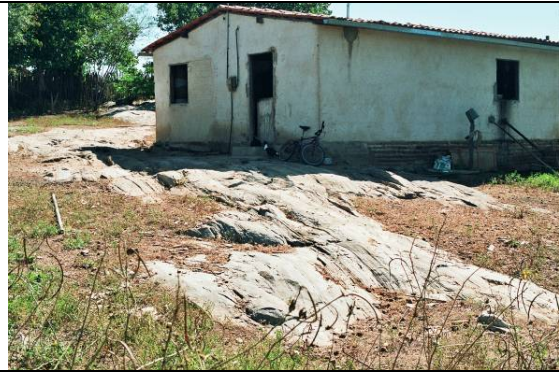
Foto 17_0166 (pto. 42): afloramentos de gnaiss estromático (rocha sã) da Unidade Mombaça do Complexo Cruzeta, em relevo do Planalto Sertanejo, no limite com o domínio da Depressão Sertaneja.

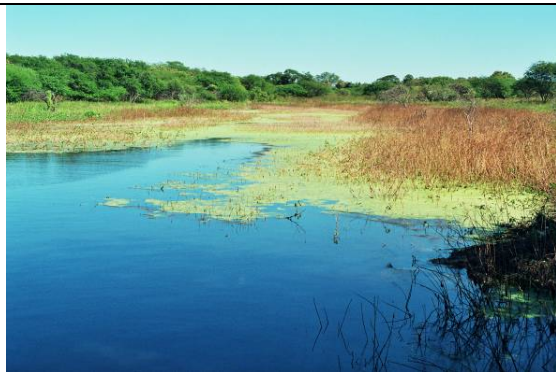
Foto 18_0167 (pto. 42): lagoa nas proximidades do traçado da ferrovia da CFN, na localidade de Oitíca.

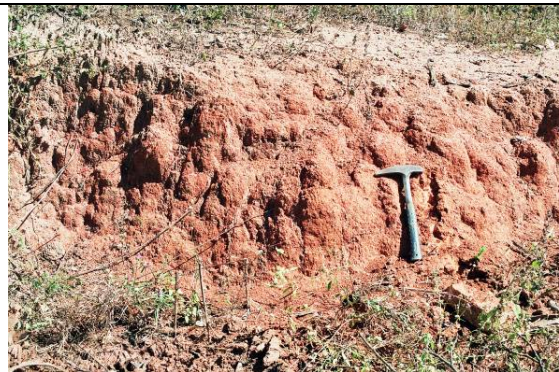
Foto 19_0168 (pto. 42): solo areno-silto argiloso com 1 m de espessura, recobrendo rocha que aflora no leito da estrada (v. foto seguinte).

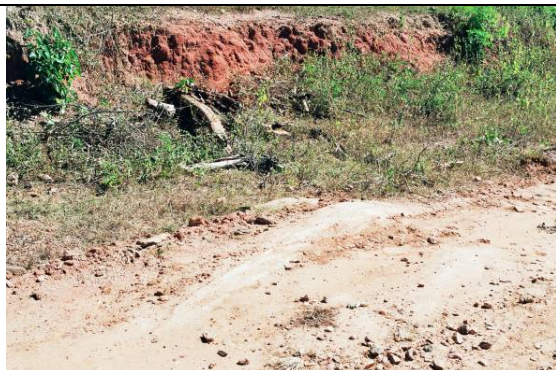
Foto 20_0169 (pto. 42): gnaiss estromático são do Complexo Cruzeta (Unidade Mombaça), aflorando no leito da estrada, com pequeno barranco em solo avermelhado ao lado (v. foto anterior).

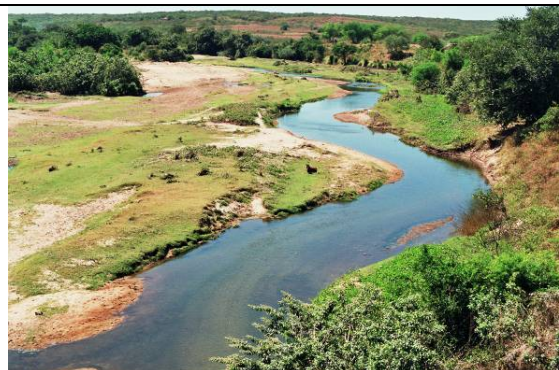
Foto 23_0171 (pto. 43): vista para jusante do rio Banabuiu, em Senador Pompeu, no domínio de relevo da Depressão Sertaneja.

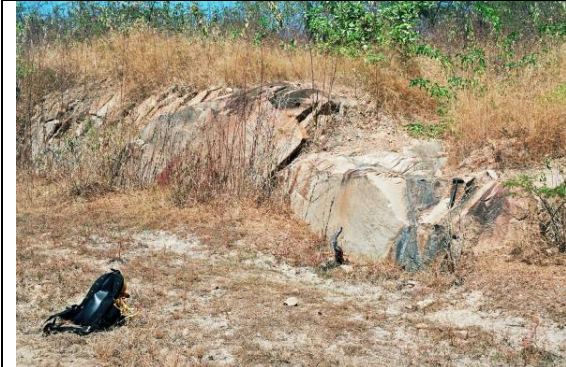
Foto 25_0173 (pto. 44): granito fino da Unidade Acopiara, aflorando junto ao traçado em pequeno corte de antiga estrada de ferro desativada.

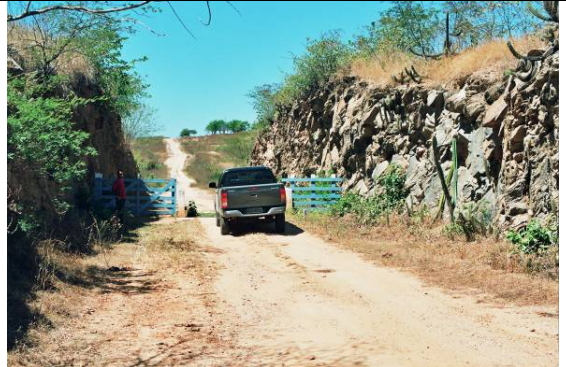
Foto 27_0175 (pto. 44): corte de antiga estrada de ferro desativada, a cerca de 700 m do traçado em análise, que passa junto às árvores no horizonte, ao fundo; predominam gnaisses do Complexo Cruzeta, com injeções de granito fino (v. foto seguinte).

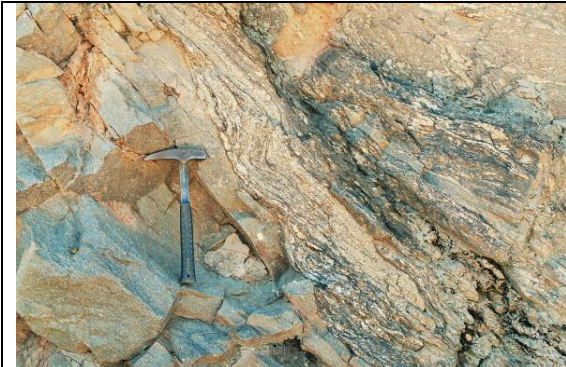
Foto 28_0176 (pto. 44): pormenor do contato de granito fino da Unidade Acopiara, à esquerda, com gnaisse blastomilonitizado do Complexo Cruzeta (Unidade Mombaça).

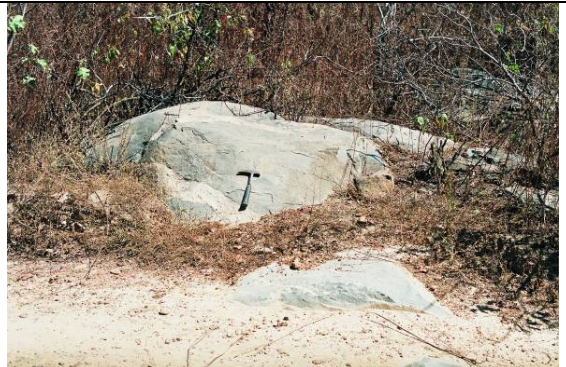
Foto 30_0178 (pto. 45): granito muito fino, microcristalino, cinza escuro, aflorando no leito de estrada no limite do domínio de gnaisses do Complexo Cruzeta com a Unidade Acopiara.

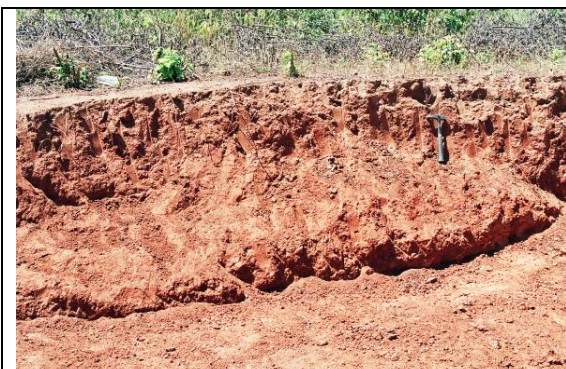
Foto 31_0179 (pto. 45): cobertura de solo vermelho arenoso, pouco argiloso, no domínio de relevo do Planalto Sertanejo.

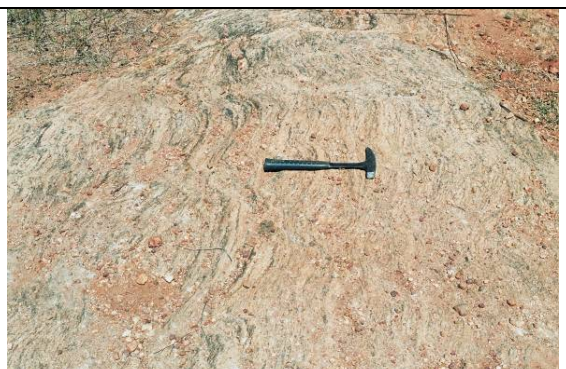
Foto 32_0180 (pto. 46): do ponto anterior até esse ponto aflora granito fino, da Unidade Acopiara; aqui há afloramento de gnaisse, com xistosidade flexurada e orientação geral N170°/35°NE, do Complexo Cruzeta.

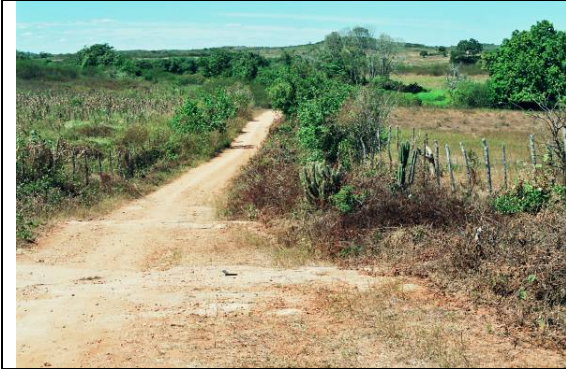
Foto 33_0181 (pto. 46): unidade de relevo correspondente ao Planalto Sertanejo, com afloramentos rochosos no leito da estrada, em área atravessada pelo traçado da ferrovia.

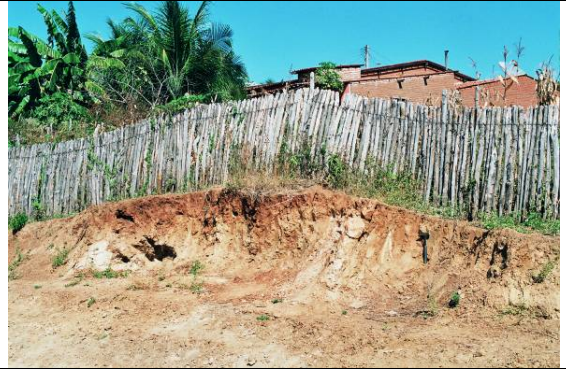
Foto 36_0184 (pto. 47): Ibicuã, onde o traçado passa junto à ferrovia existente; no barranco aflora granito saprolitizado da Unidade Acopiara, com transição delgada e irregular de solo de alteração, e cobertura de solo residual avermelhado.

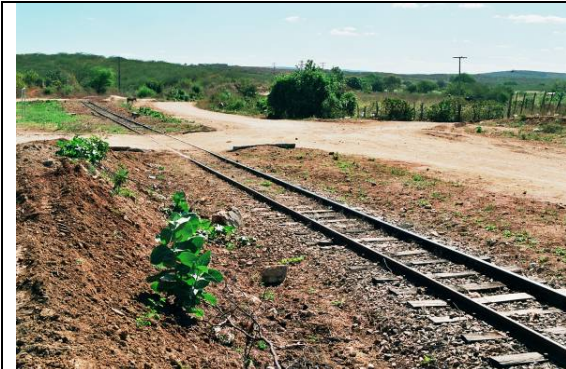
Foto 0A_0186 (pto.47): ferrovia existente junto à qual se desenvolve o traçado da ferrovia da CFN, em relevo do Planalto Sertanejo.

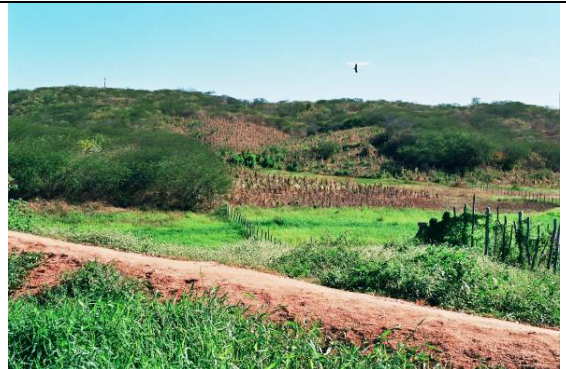
Foto 2A_0187 (pto. 48): o traçado passa em milharal, no centro da foto, em relevo de domínio do Planalto Sertanejo.

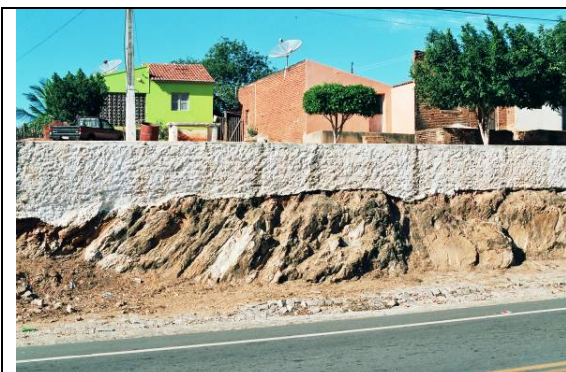
Foto 3A_0188 (pto. 48): afloramentos rochosos no domínio da Unidade Acopiara, próximo ao traçado da ferrovia.

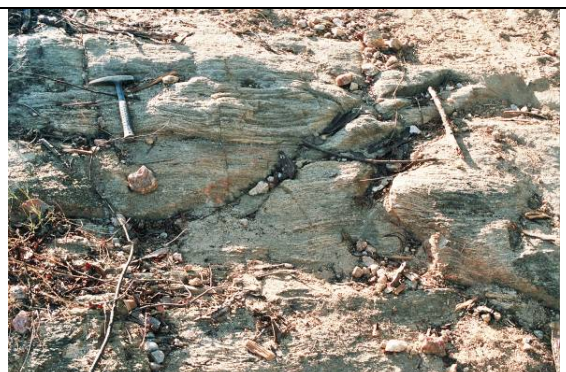
Foto 6A_0191 (pto. 49): gnaisse quartzo-feldspático micáceo alterado em área de domínio da Unidade Acopiara, onde passa o traçado da ferrovia, próximo à localidade de Volta.

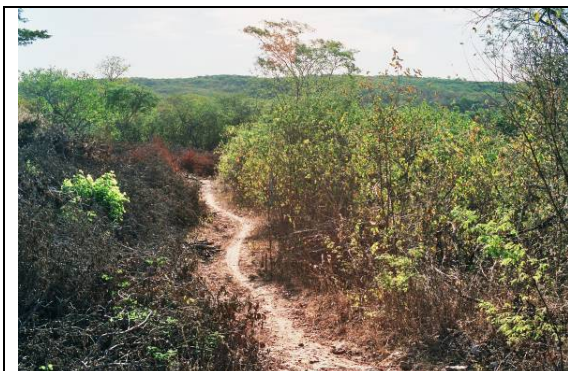
Foto 4A_0189 (pto. 49): aspecto do relevo atravessado pelo traçado, junto a ferrovia existente, em depressão do terreno aquém da elevação visível ao fundo; domínio do Planalto Sertanejo.

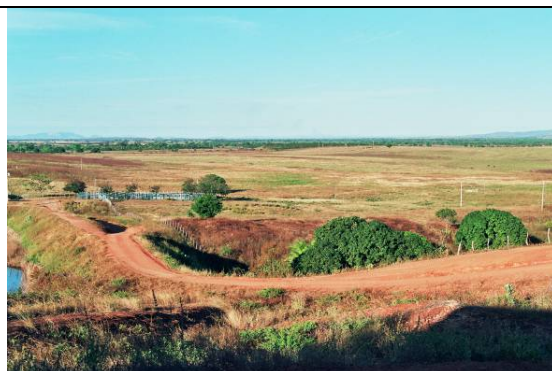
Foto 8A_0192 pto. 50): ampla planície aluvial do rio Truçú; o traçado atravessa a planície do Rio Jaguaribe em ponto cerca de 7 km mais adiante, à esquerda da foto, a jusante da foz do rio Truçú.

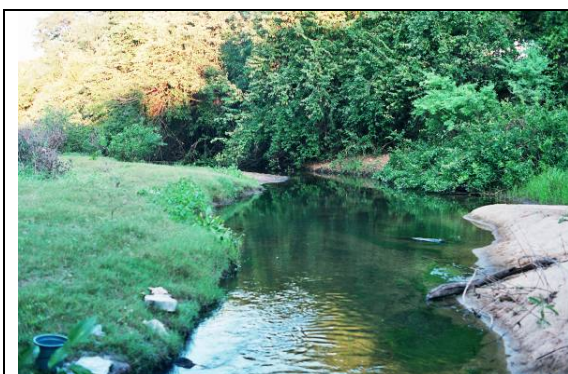
Foto 11A_0195 (pto. 51): aspecto do Rio Jaguaribe, que flui encaixado em extensos depósitos de planície aluvial (v. foto seguinte); vista para jusante e direção ao traçado, que fica mais abaixo.

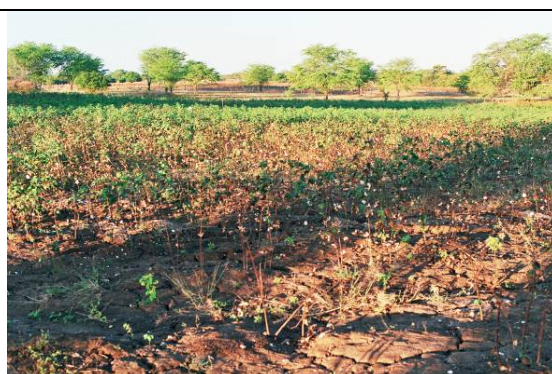
Foto 12A_0196 (pto. 51): planície aluvial do rio Jaguaribe, ao lado da calha do rio (v. foto anterior); vista para jusante, em direção a área por onde passa o traçado da ferrovia.

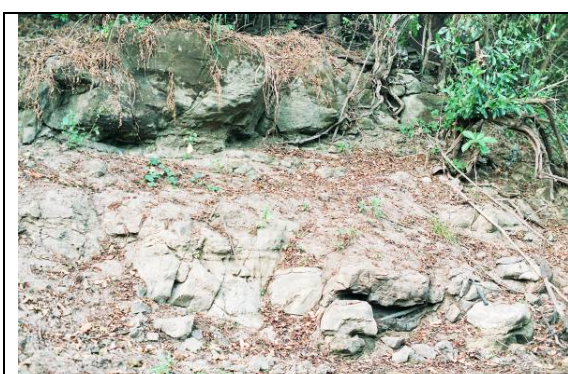
Foto 10A_0194 (pto. 51): afloramento de arenito quartzítico muito fino e homogêneo da formação ço (Cretáceo), aflorando na beira do rio Jaguaribe.

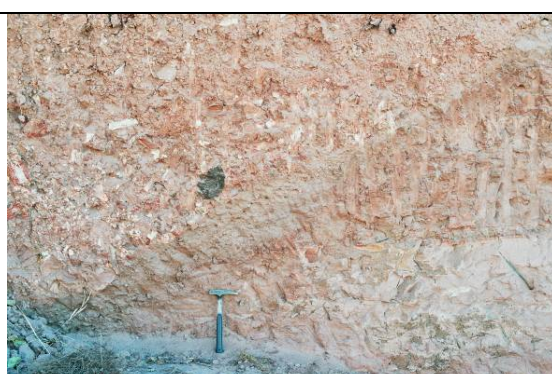
Foto 13A_0197 (pto. 52): brecha sedimentar quaternária, com raros seixos esparsos bem arredondados de quartzo, recobrendo em plano inclinado arenito alterado cretáceo da formação Malhada Vermelha (v. foto seguinte).

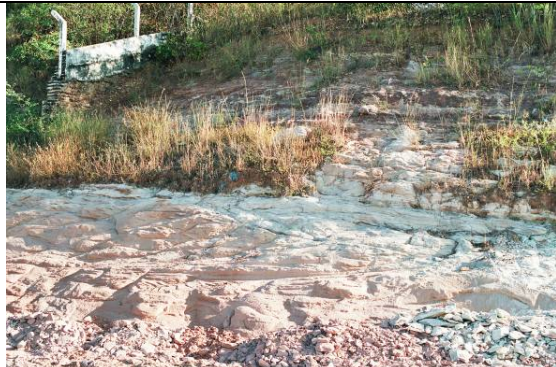
Foto 14A_0198 (pto. 52): arenitos finos rosados e esbranquiçados, cretáceos, da formação Malhada Vermelha, expostos em corte na área urbana de Iguatu.

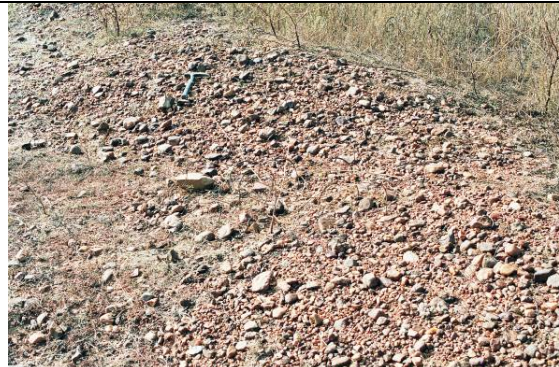
Foto 18A_0202 (pto. 53): cobertura pedregosa característica das superfícies de pediplanação do Nordeste, nesse caso no domínio do Planalto Sertanejo.

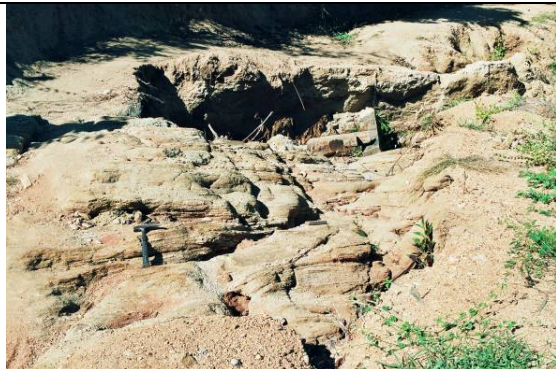
Foto 19A_0203 (pto. 54): saprolito de gnaise quartzoso, pouco biotítico, aflorando em leito erodido de estrada, próximo ao traçado da ferrovia da CFN (v. fotos seguintes); o gnaise pertence ao Complexo Jaguaretama.

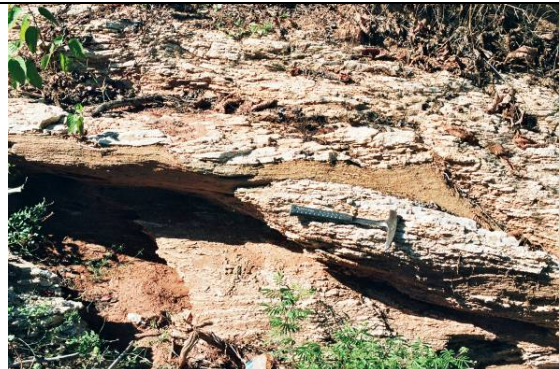
Foto 22A_0206 (pto. 54): aspecto de encrave xistoso nos gnaisses leucocráticos esbranquiçados do Complexo Jaguaretama.

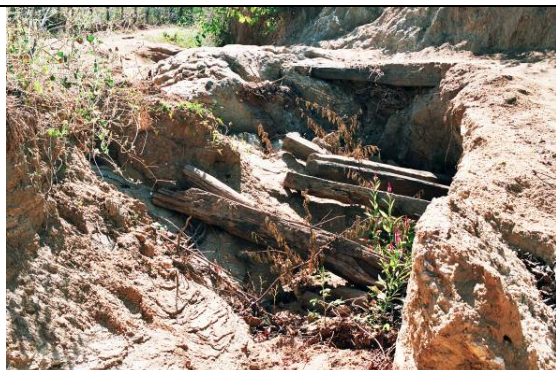
Foto 24A_0208 (pto. 54): aspecto de erosão no leito de estrada próximo ao local do traçado da ferrovia; a erosão desenvolveu-se em saprolitos incoesos de gnaise do Complexo Jaguaretama.

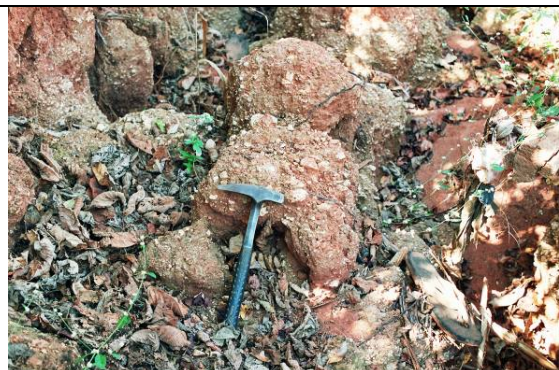
Foto 28A_0212 (pto. 54): torrões de solo com fragmentos placóides de material silicoso, no início de ravina de erosão, possivelmente pertencentes a unidade sedimentar, no contato com o embasamento.

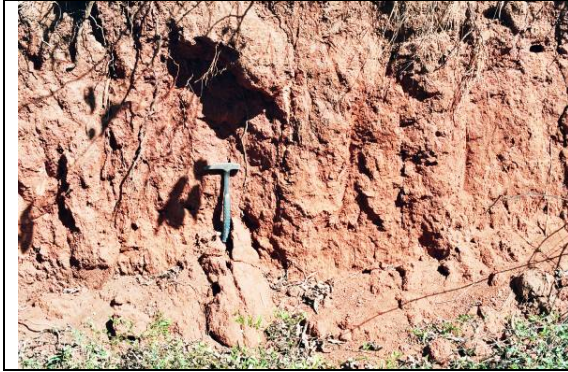
Foto 29A_0213 (pto. 54): cobertura coluvial arenosa com pouca argila, sobre saprolito de gnaisses do Complexo Jguaretama, no local com erosões no leito de estrada próximo ao traçado da ferrovia da CFN (v. fotos anteriores).
