## Fichas de Controle Ambiental

**Trecho: SPS      Lote: 03      Município / Estado: Custódia/PE**

**Identificação de Melhoria Nº 01**

**Notificação Nº 01 Mês Novembro**

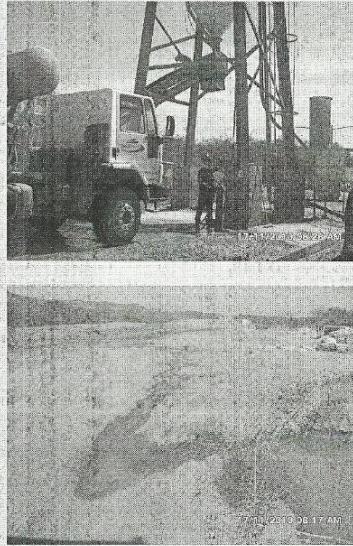
*Foto*

Em vistoria no lote 03 foi identificado a presença de funcionários realizando limpeza de caminhões betoneiras na central de concreto ocasionando o desperdício de água e contaminação do solo com resíduos de cimento.

- Foi registrado lavagem de caminhões betoneiras, ocasionando desperdício de água e contaminação do solo por efluentes líquido.

The top photograph shows a concrete mixer truck at a station with a large metal structure, likely for washing. A person is visible near the truck. The bottom photograph shows a close-up of a concrete surface with a large, dark, irregular stain, indicating contamination from the washing process. A timestamp 'FOTO 08 17 AM' is visible in the bottom right corner of the second photo.

- Fazer uso do decantador existente no local, evitar o desperdício e fazer reuso da mesma.

- Proibição da lavagem de equipamento no local.

- Finalização da obra de construção da canaleta que conduz água excedente na central de concreto para a caixa de lavagem de betoneira, a água armazenada na caixa de lavagem de betoneira é utilizada para molhar a estrada de serviço.

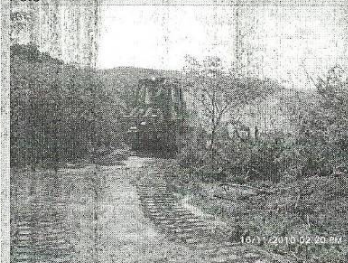
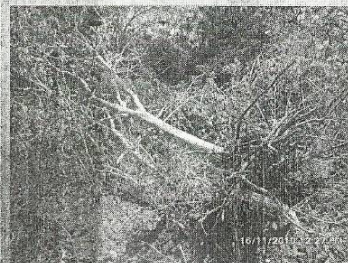
Foto

*Em vistoria as atividades de supressão vegetal no lote 03 cumprindo os Programas de Supressão Vegetal e Afugentamento e Salvamento da Fauna descrito no PBA, a equipe da ARCADIS Tetraplan, identificou uma não conformidade nas atividades de supressão vegetal para a construção de cerca de faixa de domínio, foi registrado um trator de esteira em atividade sem equipe de afugentamento, supressão de árvores com mais 0,15 cm de diâmetros e obstrução dos pontos caracterizados como APPs.*

- Não pode haver supressão vegetal sem a equipe de afugentamento da fauna;
- Informar com antecedência a localização das frentes de Supressão Vegetal, para a mobilização das equipes de afugentamento;
- Suprimir com trator de esteira apenas vegetação com diâmetro inferior a 0,15 cm e com Motosserra as acima de 0,15 cm de diâmetros;
- Minimizar os impactos na supressão vegetal das cercas em áreas de APPs, suprimindo apenas o necessário.

Sempre deve haver equipe de afugentamento da fauna quando houver supressão vegetal;

Informar com antecedência o local de supressão;

Suprimir com trator de esteira apenas vegetação com diâmetro inferior a 0,15 cm;

Suprimir vegetação em área de APPs apenas o necessário para a construção das cercas.

A equipe de afugentamento de fauna da Arcadis Tetraplan será avisada dos inícios da supressão vegetal para a instalação de cerca.

O material lenhoso com diâmetro superior a 15cm serão traçados e eleirados no trecho abordado.
