**PLANO BÁSICO AMBIENTAL – PBA**

**GESTÃO AMBIENTAL E IMPLEMENTAÇÃO DE PROGRAMAS  
SOCIOAMBIENTAIS NO ÂMBITO DAS OBRAS DA FERROVIA  
TRANSNORDESTINA**

**QUALIDADE DA ÁGUA**

Trecho 2: Salgueiro/PE – Suape/PE

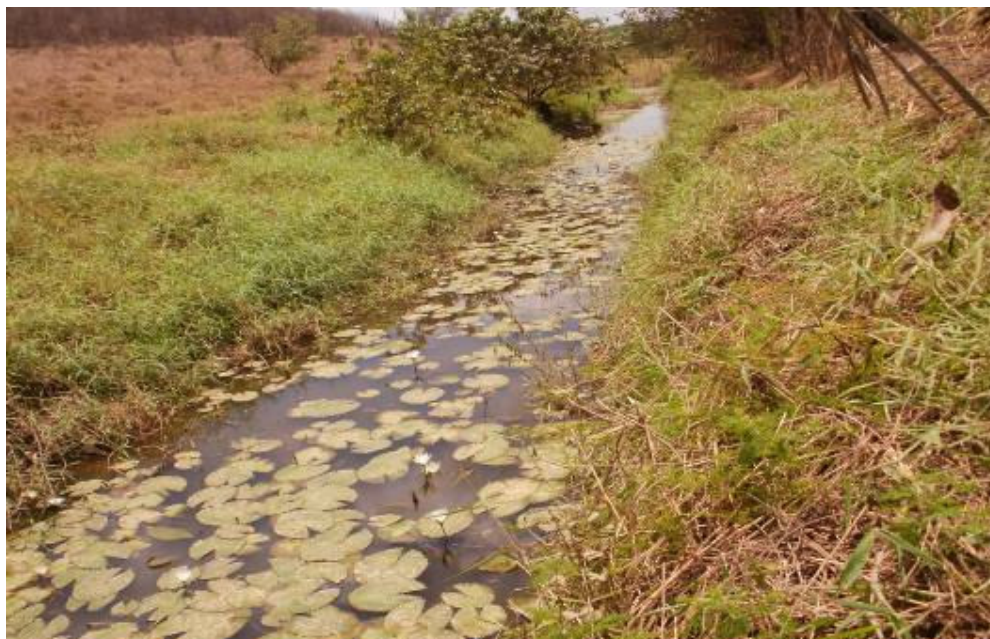
**Foto 5.1.1-1 – Riacho dos Milagres (PE 01M): presença abundante de macrófitas aquáticas flutuantes.**

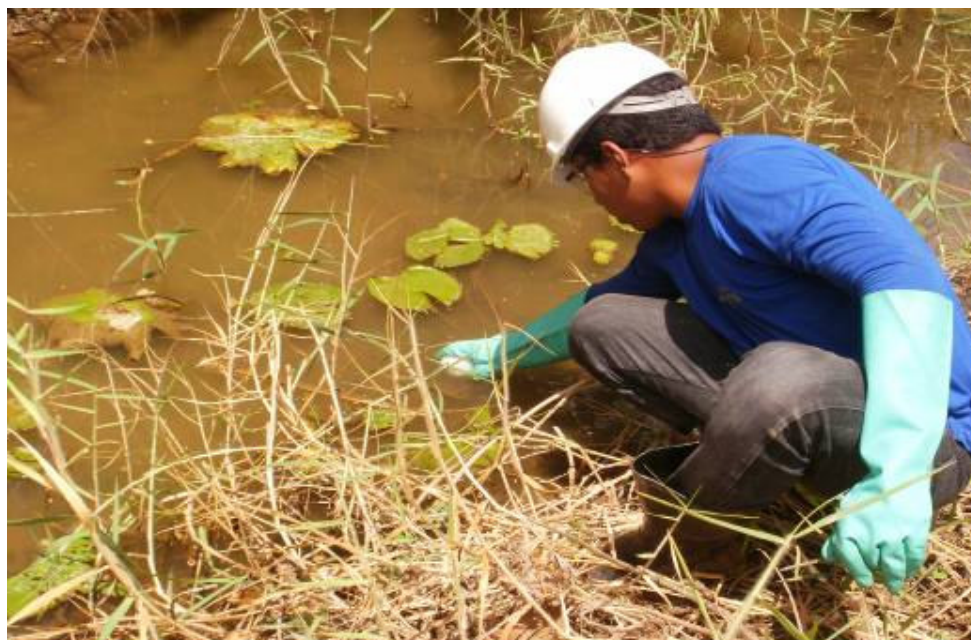
**Foto 5.1.1-2 – Riacho dos Milagres (PE 01J): coleta de amostras físico-químicas.**

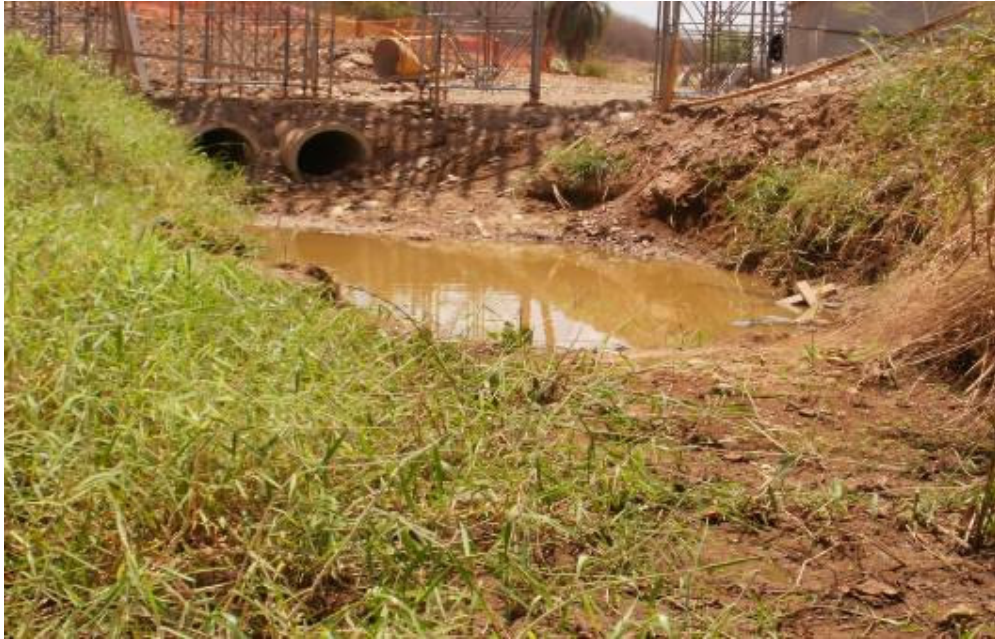
As obras da ferrovia nessa época estavam em fase inicial, com implantação das estruturas provisórias para travessia desse curso d'água, segundo fotos apresentadas a seguir.

**Foto 5.1.1-3 – Riacho dos Milagres (PE 01J): trecho sob influência das obras da ferrovia.**

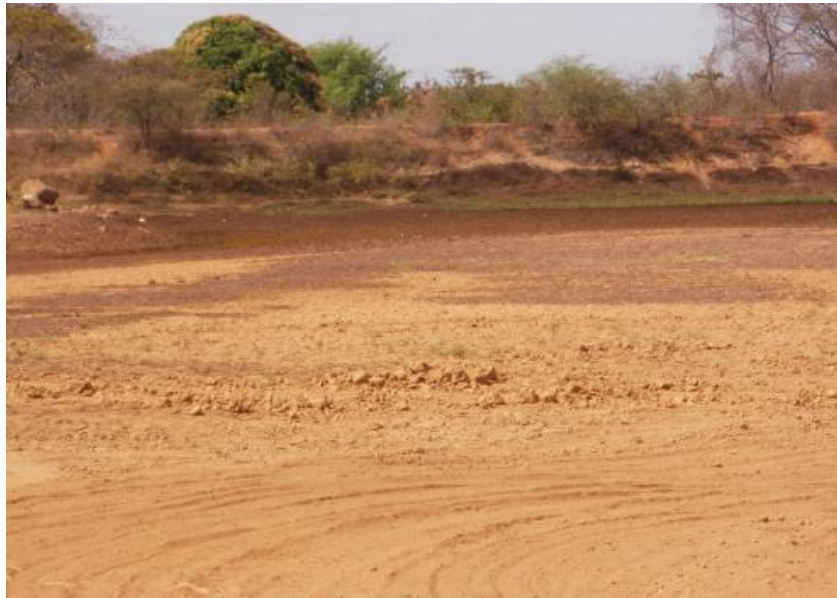
A avaliação da qualidade da água na terceira campanha, realizada em setembro de 2010, compreendeu dois pontos localizados no lote 2, respectivamente no rio Pajeú (PE 07M/J) e no açude Varzinha (PE 09J), totalizando três amostras, conforme fotos e resultados apresentados a seguir no item B. Adicionalmente foi inspecionado um ponto de amostragem denominado PE 05 (Açude Cachoeira), localizado no município de São José do Belmonte, que se encontrava seco, conforme apresentado na **Foto 5.1.2-1**.

**Foto 5.1.2-1 – Açude Cachoeira (PE 05): ausência de escoamento superficial.**

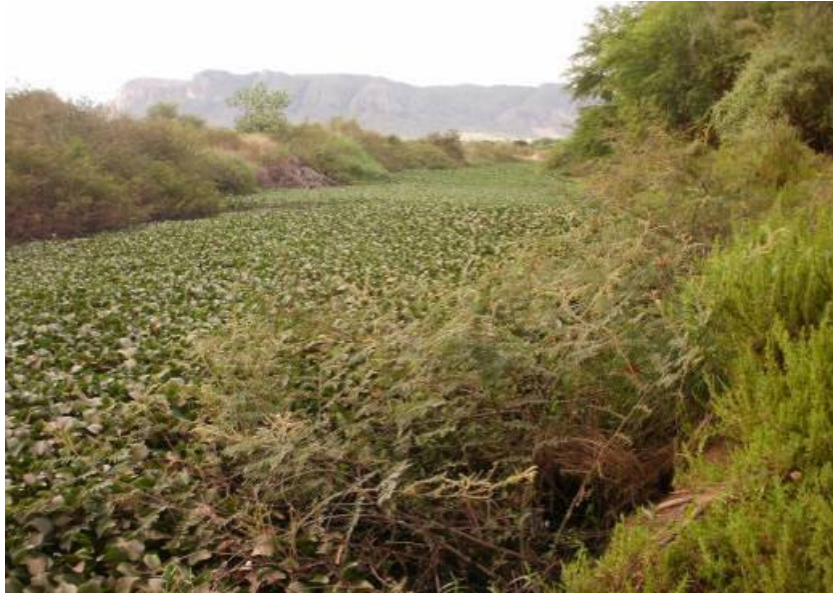
**Foto 5.1.2-2 – Rio Pajeú (PE 07M): vista geral de montante, evidenciando grande quantidade de macrófitas aquáticas.**

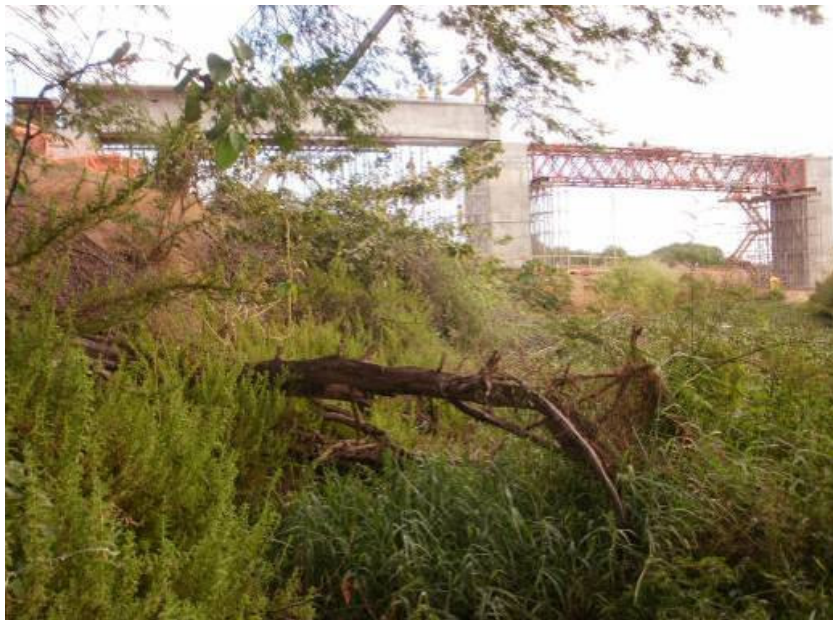
**Foto 5.1.2-3 – Rio Pajeú (PE 07): colunas de sustentação para implantação da ponte de cruzamento da linha férrea.**

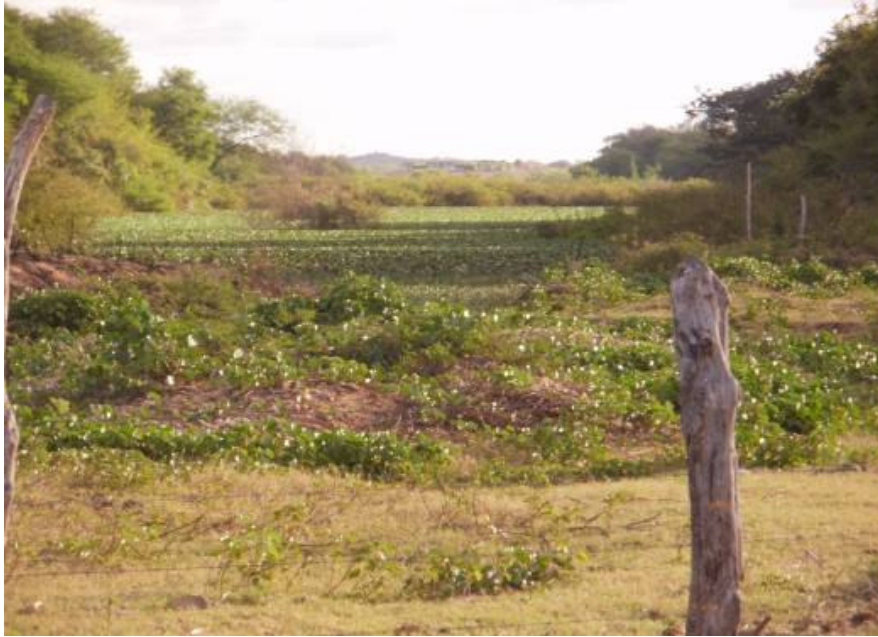
**Foto 5.1.2-4 – Rio Pajeú (PE 07J): vista geral de jusante.**

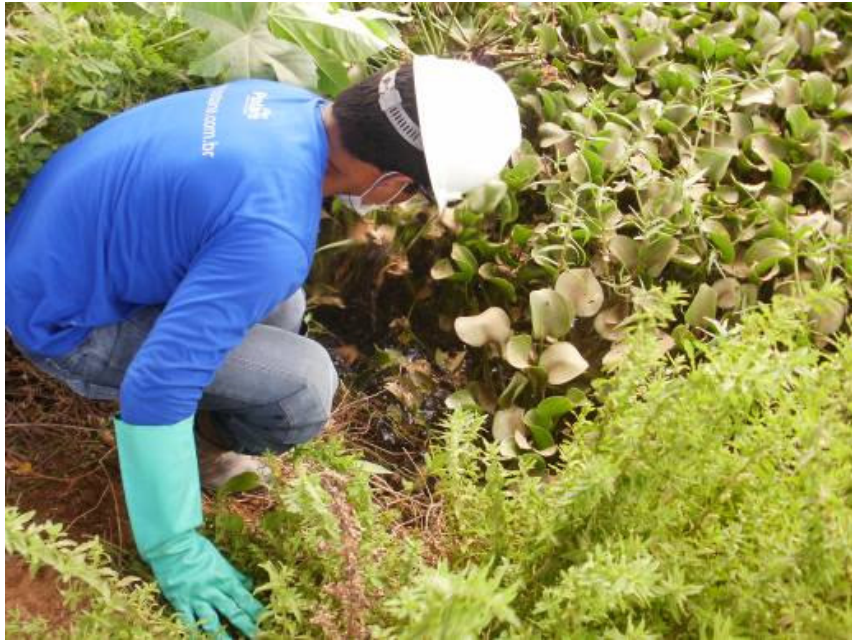
**Foto 5.1.2-5 – Rio Pajeú (PE 07J): grande quantidade de macrófitas aquáticas.**

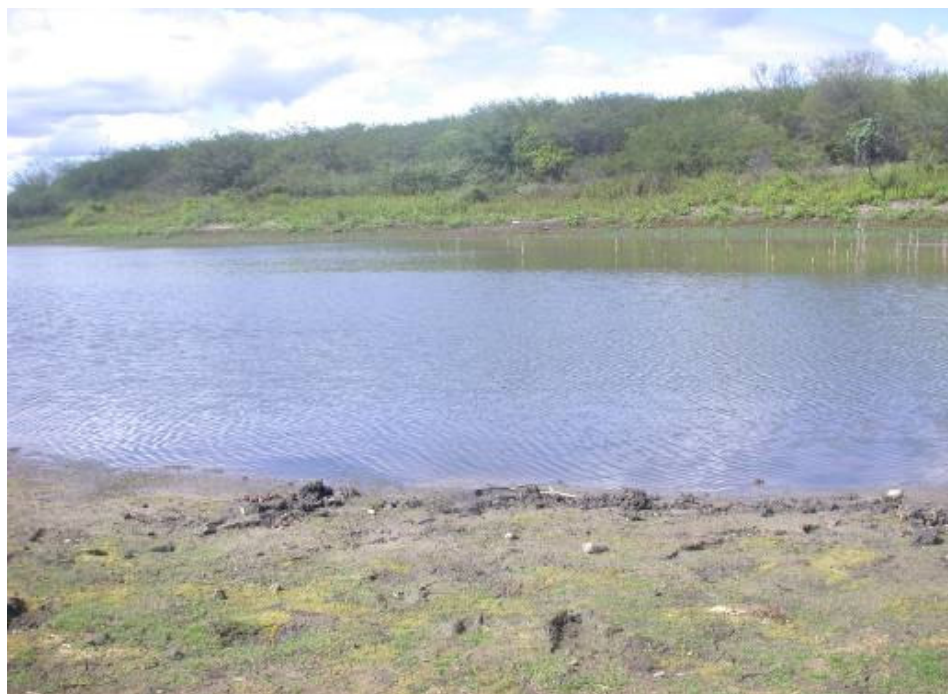
**Foto 5.1.2-6 – Açude Varzinha (PE 09J): com pequeno nível de água na época seca.**

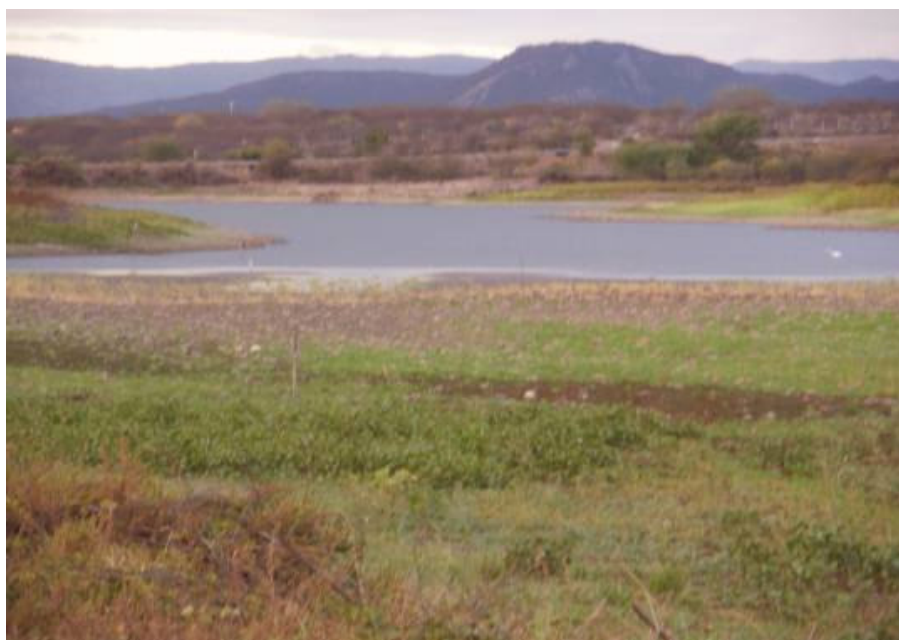
**Foto 5.1.2-7 – Açude Varzinha (PE 09J): vista geral do ponto a jusante do eixo ferroviário**

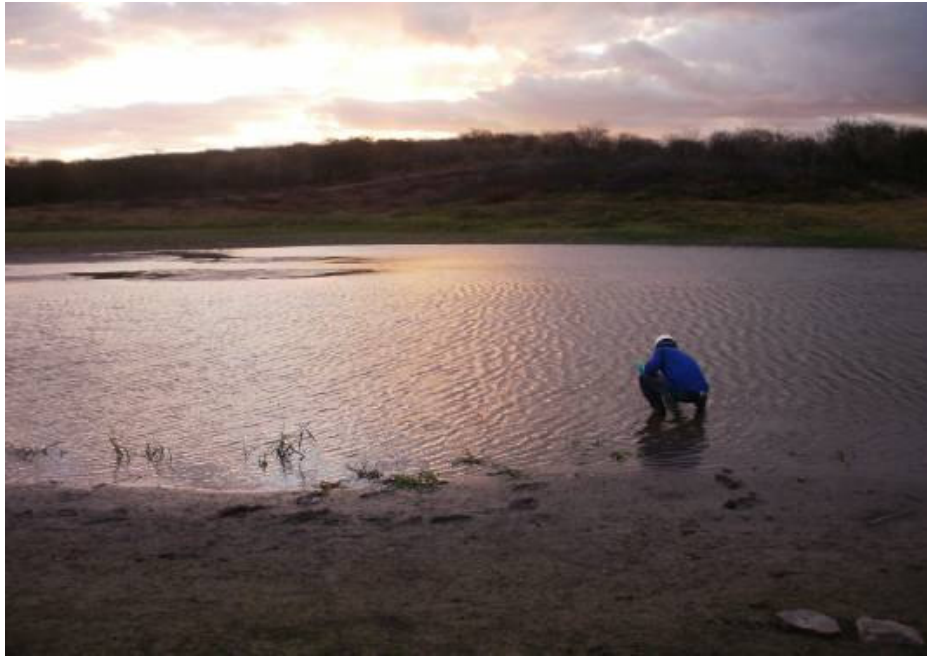
**Foto 5.1.2-8 – Açude Varzinha (PE 09J): coleta de amostras para análises físico-químicas e bacteriológicas.**

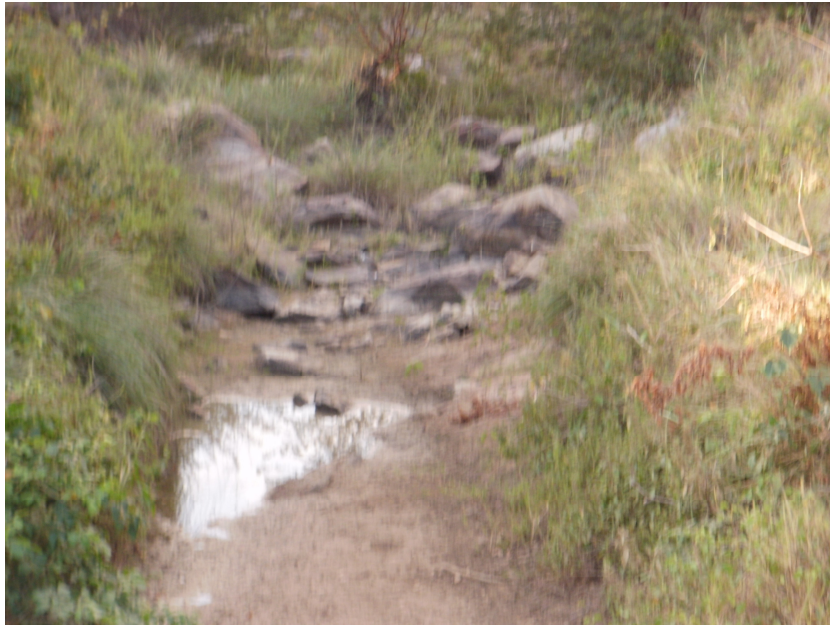
Nota-se que o ponto PE 13 (riacho Mulungu) localizado no município de Custódia, amostrado na segunda campanha, estava sem escoamento superficial na data de coleta, conforme apresentado na **Foto 5.1.3-1**, não sendo possível a realização de análises na coleta realizada em setembro de 2010.

**Foto 5.1.3-1 – Riacho Mulungu (PE 13): ausência de escoamento superficial.**

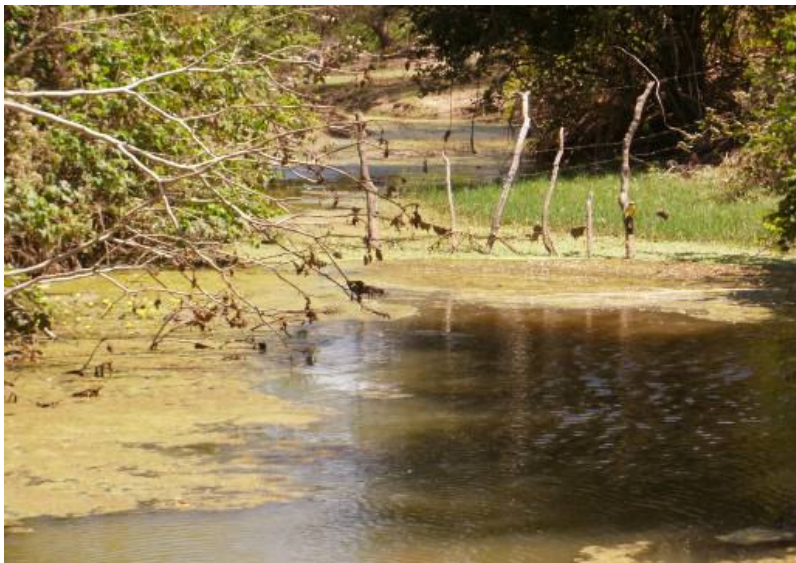
**Foto 5.1.3-2 – Riacho Custódia (PE 15M): vista geral do ponto, evidenciando grande quantidade de detritos orgânicos em suspensão.**

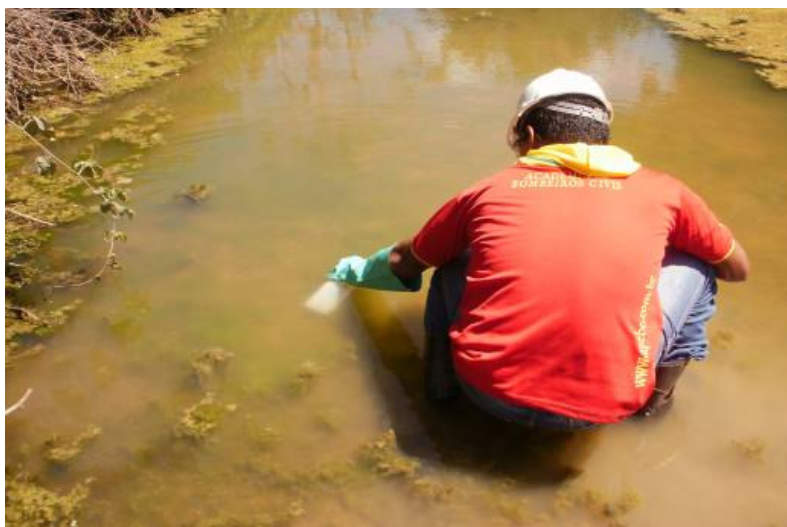
**Foto 5.1.3-3 – Riacho Custódia (PE 15M): coleta de amostras para análises físico-químicas e bacteriológicas.**

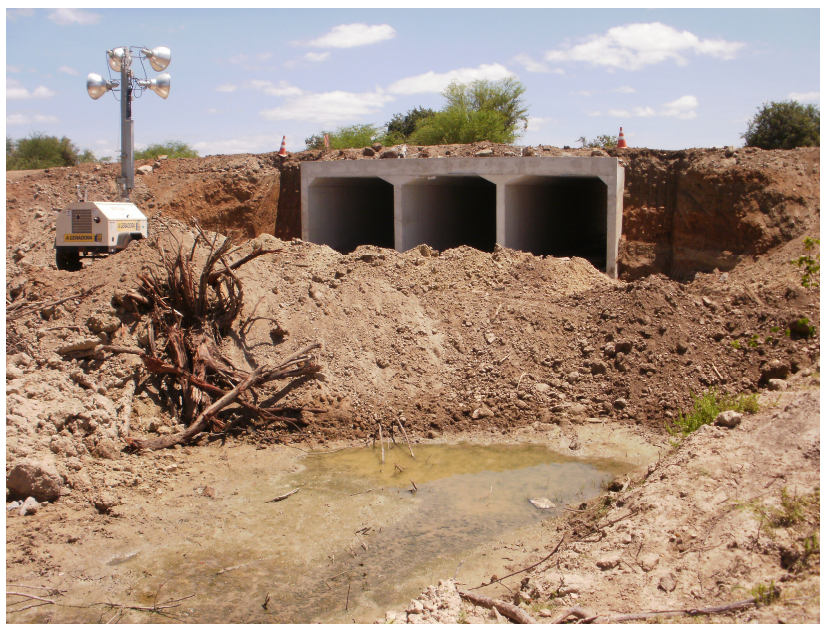
**Foto 5.1.3-4 – Riacho Custódia (PE 15J): trecho em obras.**

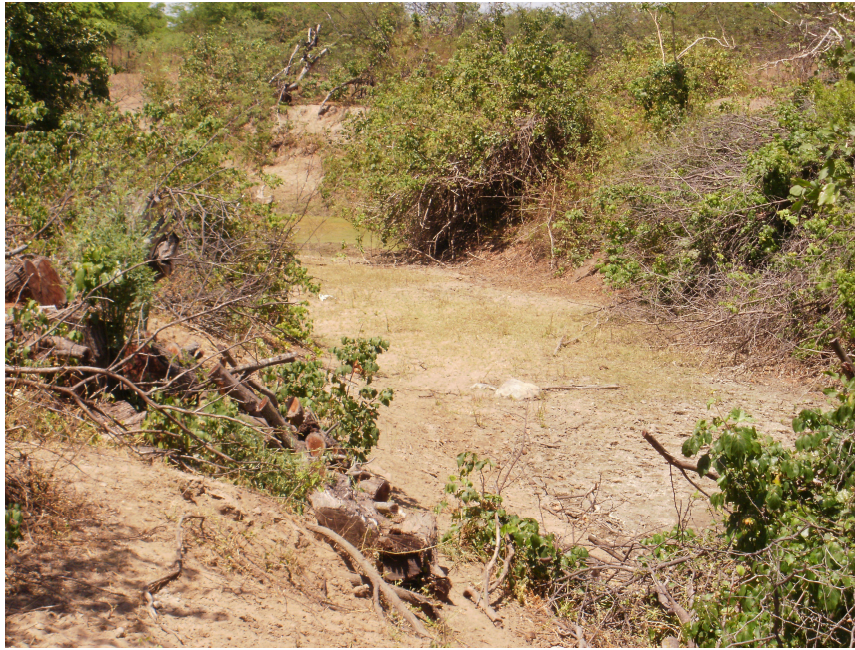
**Foto 5.1.3-5 – Riacho Custódia (PE 15J): curso d'água seco**

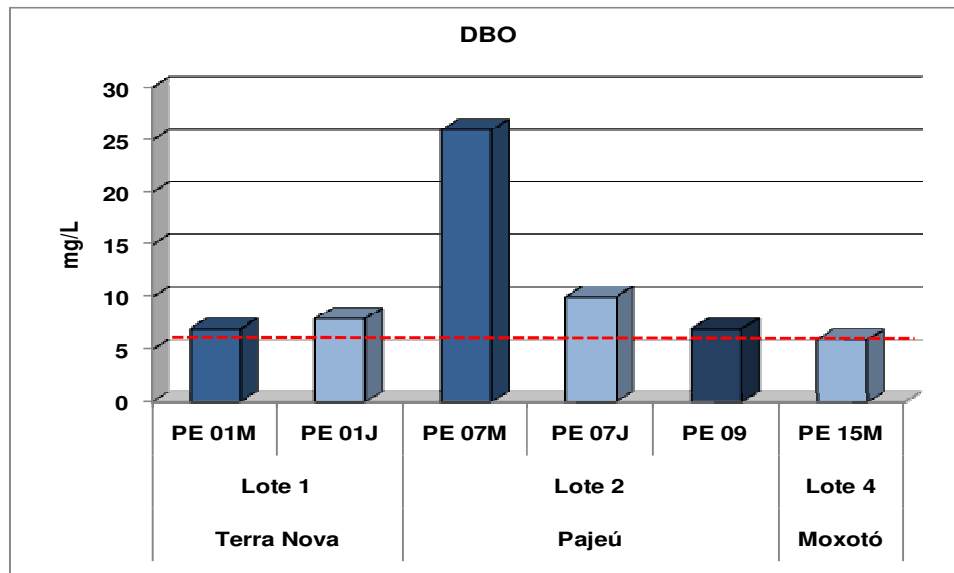
**Figura 5.2-4 – Demanda Bioquímica de Oxigênio**

Nota-se um alto teor de matéria orgânica em todos os pontos analisados, em especial no rio Pajeú (Ponto PE 07M), resultando em ultrapassagem do limite estabelecido pela Resolução para DBO, conforme **Figura 5.2-4**.

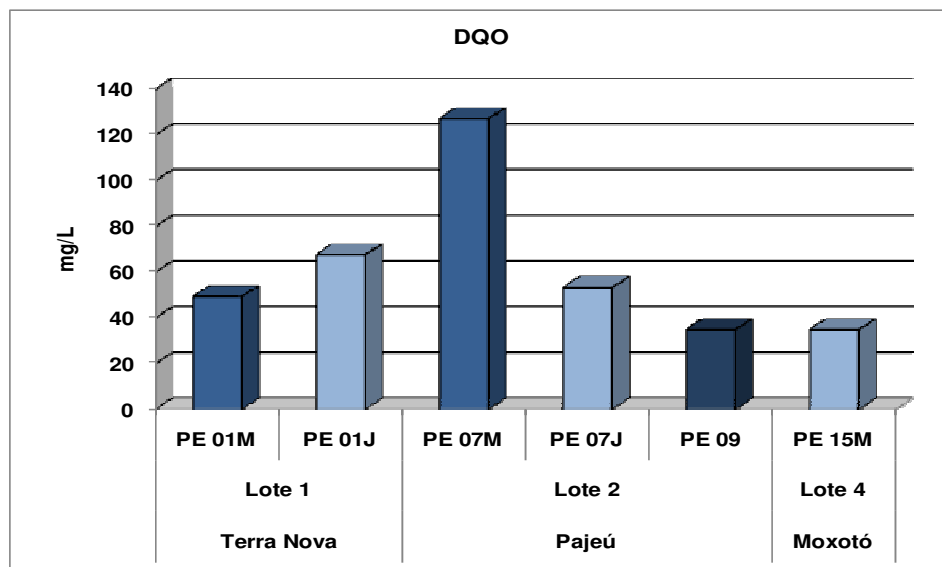
**Figura 5.2-5 – Demanda Química de Oxigênio**

A DQO é a quantidade de oxigênio necessária para oxidação da matéria orgânica através de um agente químico. Como a DBO afere apenas a fração biodegradável, quanto mais esse valor se aproximar da DQO, maior é o potencial de degradação biológica dos compostos presentes em determinada amostra. Os maiores valores desse parâmetro foram computados no ponto da bacia Pajeú (PE 07M) com 127,2 mg/L e na bacia Terra Nova (PE01J) com 67,6 mg/L (**Figura 5.1-5**). Não há na Resolução CONAMA 357/05 valor máximo permitido para esta variável.

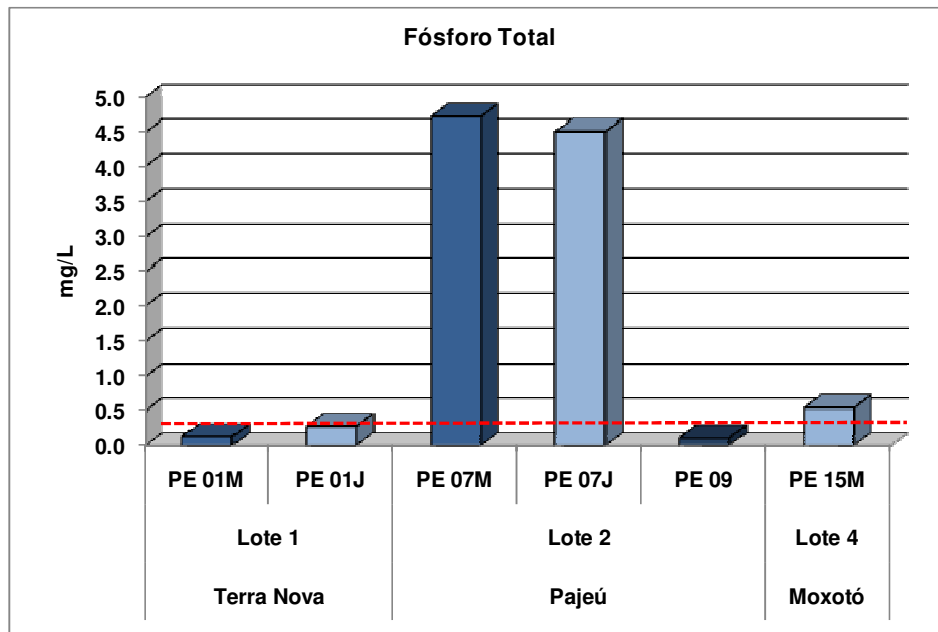
Figura 5.2-8 – Fósforo Total

Verificou-se nos corpos hídricos avaliados na terceira campanha a presença excessiva de fósforo, com máximo de 4,72 mg/L no rio Pajeú (Ponto PE 07M), resultando em ultrapassagem do limite imposto pela legislação em todos os pontos, conforme **Figura 5.2-8**.

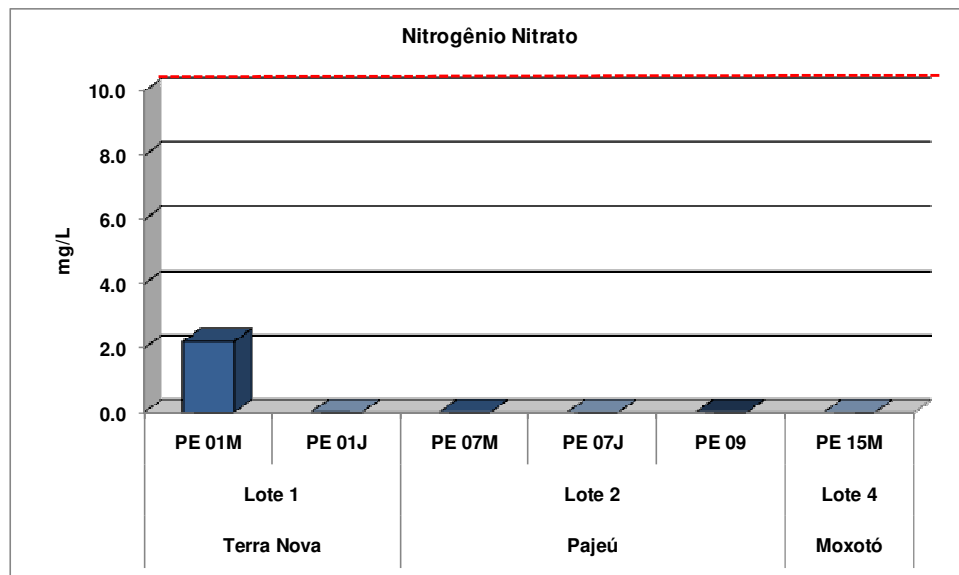
**Figura 5.2-12 – Nitrogênio Nitrato**

Em todas as amostras, obtiveram-se baixos teores de nitrato, com máximo de 2,2 mg/L no Ponto PE 01M, não ultrapassando o limite imposto pela legislação, conforme apresentado na **Figura 5.2-12**.

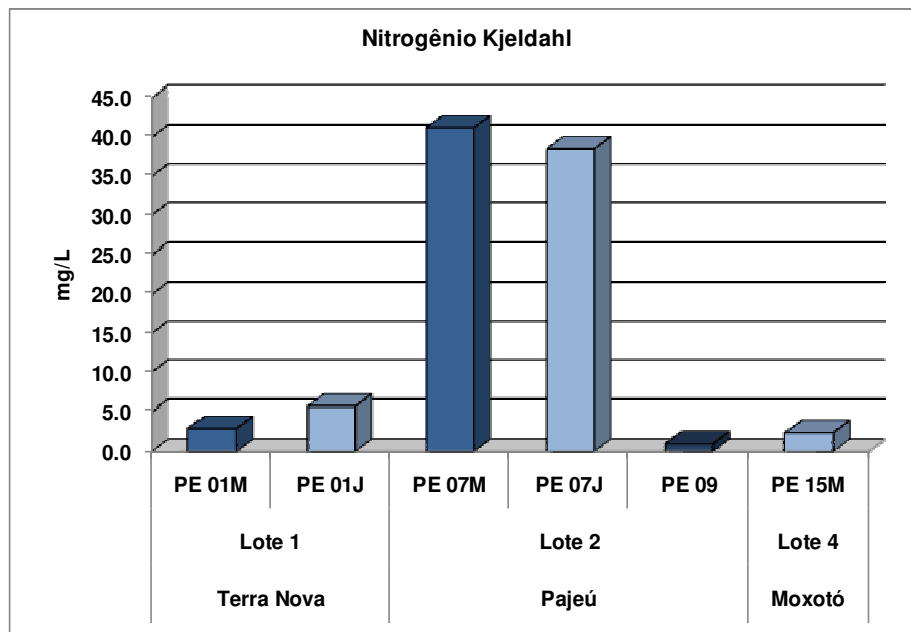
**Figura 5.2-14 – Nitrogênio Kjeldahl**

As maiores concentrações de nitrogênio Kjeldahl foram obtidas no rio Pajeú (PE 07) com 41,2 mg/L, a montante das obras, reduzindo a jusante para 38,5 mg/L (**Figura 5.2-14**).

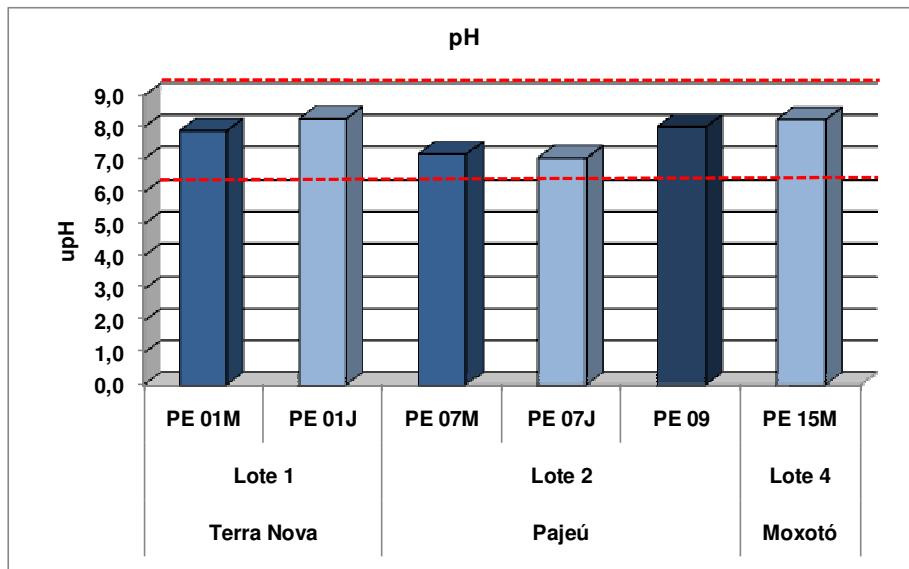
**Figura 5.2-16 – Potencial Hidrogeniônico**

De acordo com a Resolução CONAMA 357/05, as águas doces classe 2 devem manter o pH na faixa entre 6 e 9 visando a proteção da vida aquática. Todas as amostras analisadas se enquadram nesse intervalo, conforme **Figura 5.2-16**. Verificou-se que os cursos d'água avaliados apresentam pH alcalino, em especial no riacho dos Milagres (PE 01M/J), açude Varzinha (PE 09) e riacho Custódia (PE 15M).
