Ferrovias Transnordestina

**GESTÃO AMBIENTAL E IMPLEMENTAÇÃO DE PROGRAMAS
SOCIOAMBIENTAIS NO ÂMBITO DAS OBRAS DA FERROVIA
TRANSNORDESTINA**

QUALIDADE DA ÁGUA

QUARTA CAMPANHA

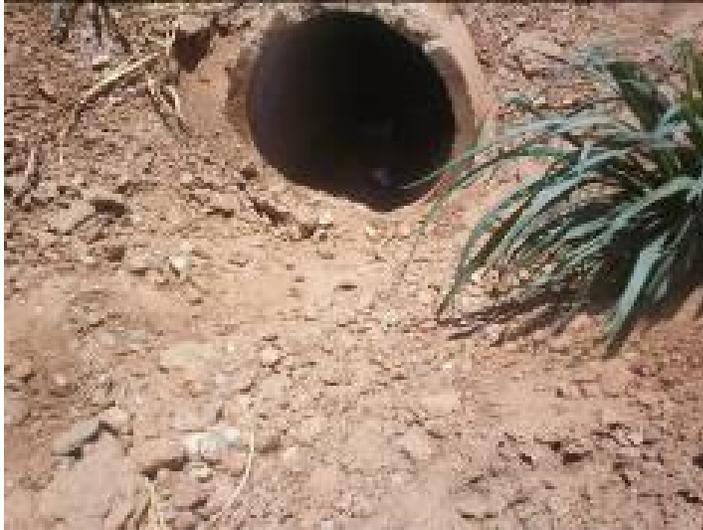
Foto 5.1.1-1 – Riacho Formiga (PE 01AM): ausência de escoamento superficial.

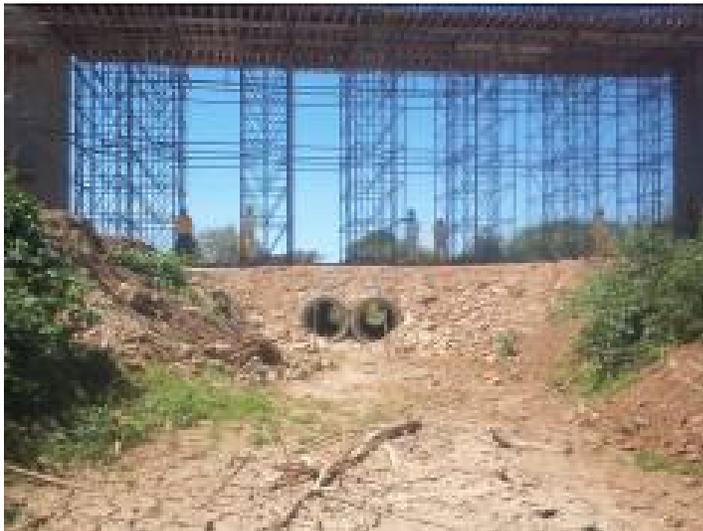
Adicionalmente, foi inspecionado o Ponto PE 01B, denominado riacho São José, que se encontrava sob influência das obras, mas não foi realizada a coleta, pois estava seco, conforme apresentado na **Foto 5.1.1-2**. Dessa forma, coletou-se um total de três amostras para esse lote, conforme fotos e resultados discutidos a seguir no item B.

Foto 5.1.1-2 – Riacho São José (PE 01B): ausência de escoamento superficial.

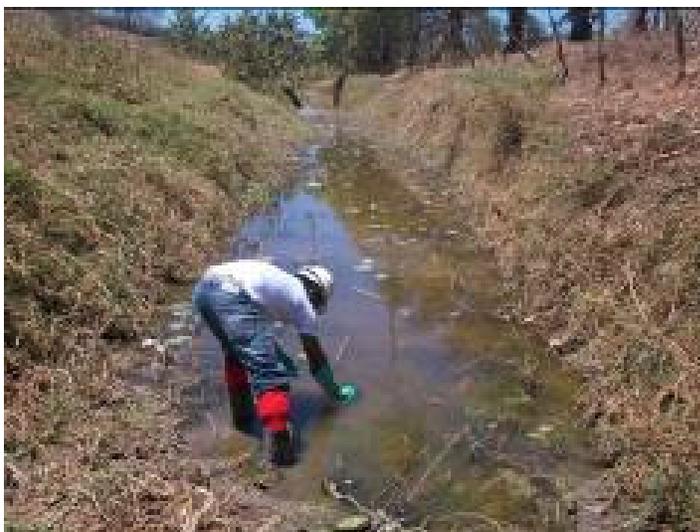
Foto 5.1.1-3 – Riacho dos Milagres (PE 01M): coleta das amostras de qualidade da água a montante.

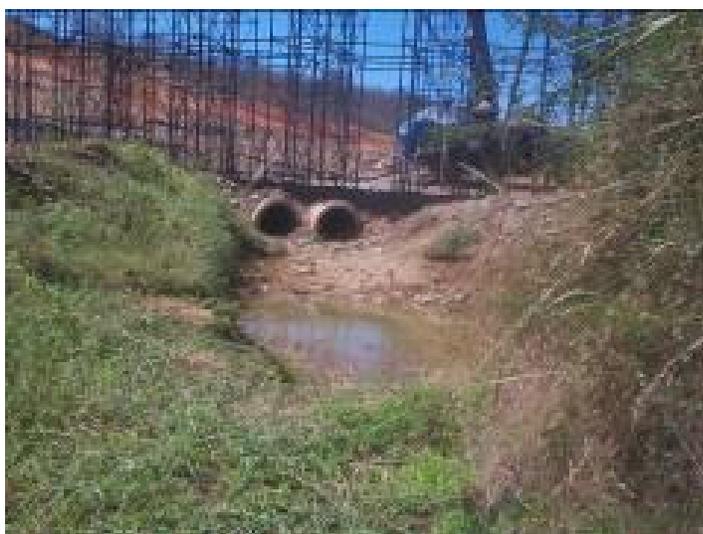
Foto 5.1.1-4 – Riacho dos Milagres (PE 01): trecho sob influência das obras da ferrovia.

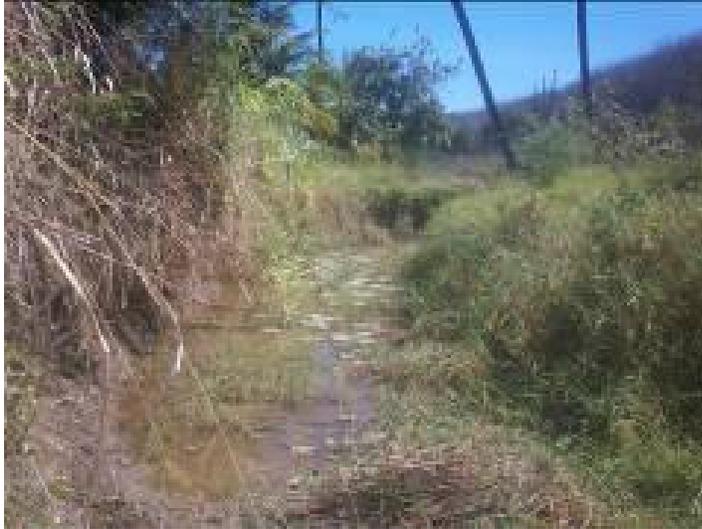
Foto 5.1.1-5 – Riacho dos Milagres (PE 01J): vista geral a jusante, observando-se alterações na mata ciliar e macrófitas aquáticas.

O riacho dos Milagres apresentou profundidade de 0,4 m a montante e 0,3 m a jusante da frente de obras. Nesse ponto, ocorreu ultrapassagem dos limites estabelecidos pela legislação em relação às seguintes variáveis amostradas a montante e a jusante das obras, respectivamente: DBO (30 mg/L, em ambas as amostras), ferro dissolvido (0,73 e 0,13 mg/L), manganês total (0,31 e 0,40 mg/L) e sólidos dissolvidos totais (1.326 e 1.297 mg/L). O incremento de sólidos dissolvidos acarretou no aumento de condutividade da água que variou de 2.720 $\mu\text{s}/\text{cm}$ (PE 01M) a 2.600 $\mu\text{s}/\text{cm}$ (PE 01J).

Constatou-se também elevados índices de coliformes termotolerantes no trecho a jusante da linha férrea, chegando a 1.300 NMP/100mL.

Em termos gerais, verificou-se uma queda na qualidade da água a jusante das obras de implantação da linha férrea, sob o aspecto sanitário, conforme sugerem os resultados de coliformes termotolerantes.

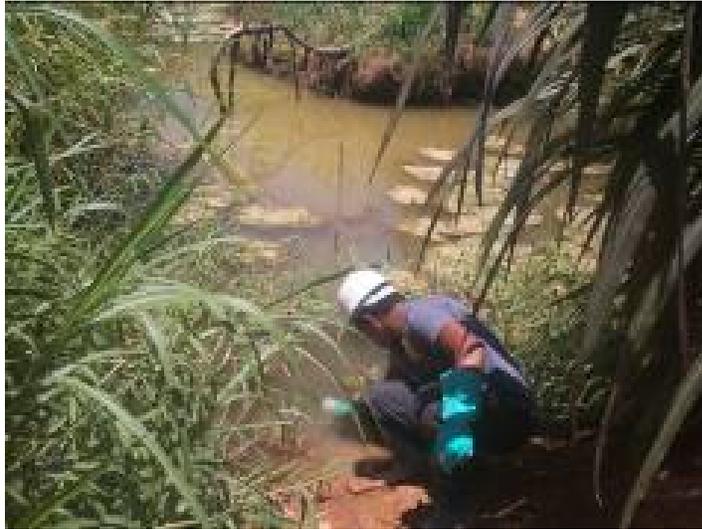
Foto 5.1.1-6 – Riacho Formiga (PE 01AJ): coleta de amostras para análises físico-químicas e bacteriológicas.

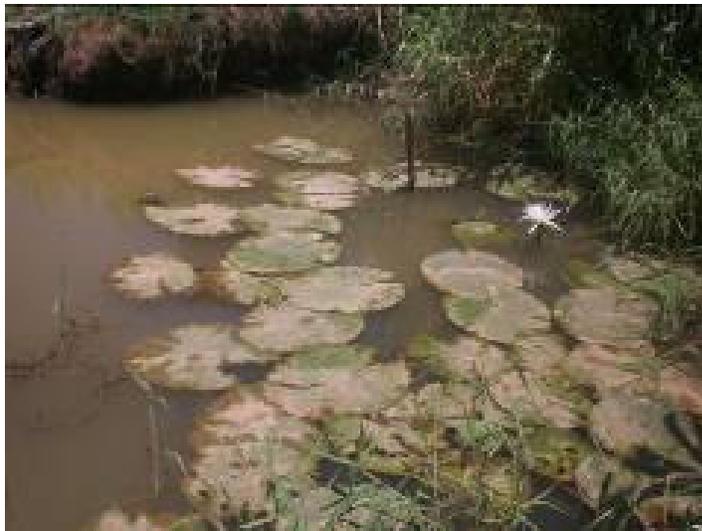
Foto 5.1.1-7 – Riacho Formiga (PE 01AJ): grande quantidade de macrofitas aquáticas flutuantes.

O riacho Formiga apresentou a jusante da frente de obras profundidade de 4,0 m. A mata ciliar encontra-se parcialmente alterada em ambas as margens, sendo parte desse trecho destituído de vegetação. Constatou-se grande quantidade de macrofitas aquáticas flutuantes, sinalizando processo de assoreamento do leito e eutrofização das águas.

Nesse ponto, ocorreu ultrapassagem dos limites estabelecidos pela legislação em relação às seguintes variáveis: coliformes termotolerantes (16.000 NMP/100mL), ferro dissolvido (0,50 mg/L), manganês total (0,55 mg/L) e oxigênio dissolvido (4,82 mg/L). Esses resultados indicam que esse trecho do riacho Formiga é receptor de carga poluidora resultante do lançamento de esgotos domésticos, além da movimentação do solo gerada pelas obras que influenciam nos níveis de ferro dissolvido e de manganês total.

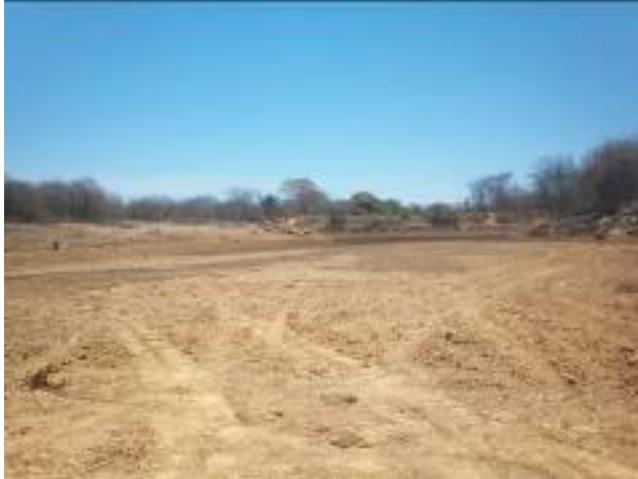
Foto 5.1.2-1 – Açude Cachoeira (PE 05): ausência de escoamento superficial.

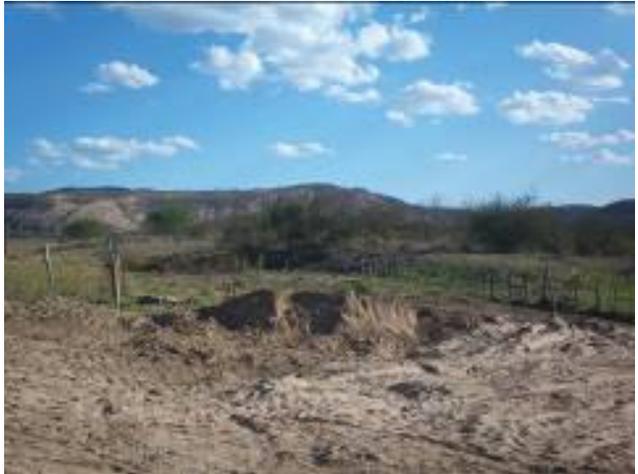
Foto 5.1.2-2 – Riacho Lagamar (PE 10): ausência de escoamento superficial a montante das obras.

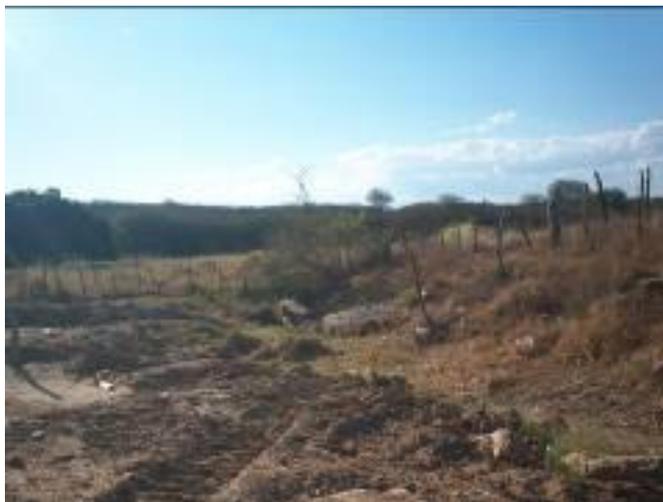
Foto 5.1.2-3 – Riacho Lagamar (PE 10): ausência de escoamento superficial a jusante das obras.

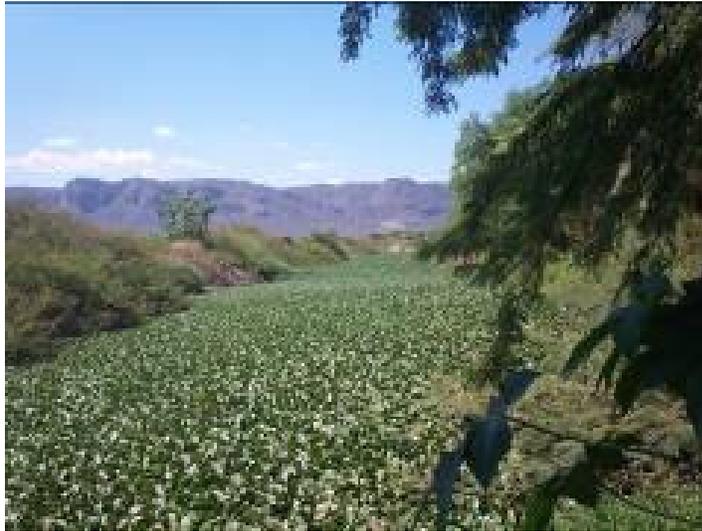
Foto 5.1.2-4 – Rio Pajeú (PE 07M): espelho d’água totalmente recoberto com macrófitas aquáticas flutuantes (*Eichhornia*), denotando elevado nível de eutrofização das águas.

O rio Pajeú apresentou profundidade de 1,0 m a montante e 0,6 m a jusante da frente de obras. A mata ciliar encontra-se parcialmente alterada em ambas as margens, sendo parte desse trecho destituído de vegetação. Constatou-se grande quantidade de macrófitas aquáticas flutuantes, sinalizando intenso processo de eutrofização.

Nesse ponto, ocorreu ultrapassagem dos limites estabelecidos pela legislação em relação às seguintes variáveis amostradas a montante e a jusante das obras, respectivamente: coliformes termotolerantes (350.000 e 13.000 NMP/100mL), ferro dissolvido (0,98 e 0,20 mg/L), fósforo total (0,87 e 0,19 mg/L), manganês total (0,78 e 0,43 mg/L), nitrogênio amoniacal total (41,20 e 31,0 mg/L), oxigênio dissolvido (0,43 e 0,66 mg/L) e sólidos dissolvidos totais (642,5 e 599,8 mg/L). No ponto a montante constatou-se ainda níveis elevados de DBO (50 mg/L) e de turbidez (110 UNT), e a jusante valores acentuado de nitrogênio nas formas de nitrito (2,67 mg/L) e nitrato (17,3 mg/L)

Os resultados obtidos indicam que o rio Pajeú, a montante do empreendimento, é receptor de elevada carga poluidora resultante do lançamento de esgotos domésticos gerados na cidade de Serra Talhada.

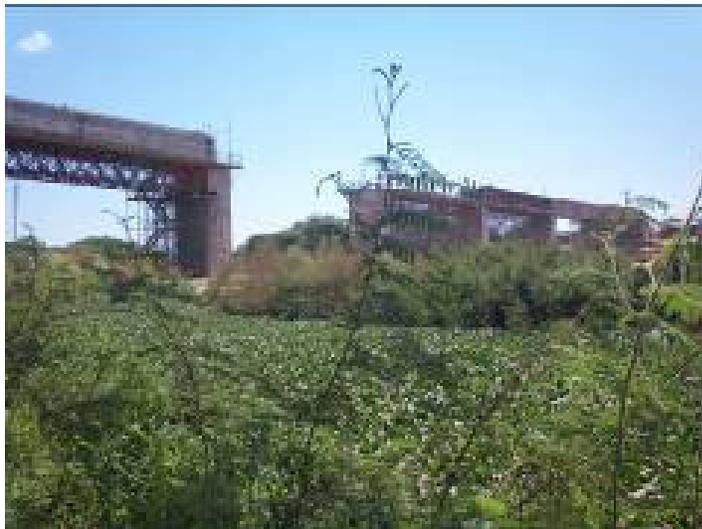
Foto 5.1.2-5 – Rio Pajeú (PE 07): colunas de sustentação para implantação da ponte de cruzamento da linha férrea.

Possivelmente, a intervenção no rio Pajeú pelas obras de transposição do eixo ferroviário acarretou uma retenção do fluxo de compostos orgânicos e de sedimentos, ocasionando uma ligeira melhora da qualidade da água a jusante sob os aspectos estéticos (turbidez, ferro dissolvido e manganês total), ecológico (nitrogênio amoniacal e sólidos suspensos totais) e sanitários (coliformes termotolerantes).

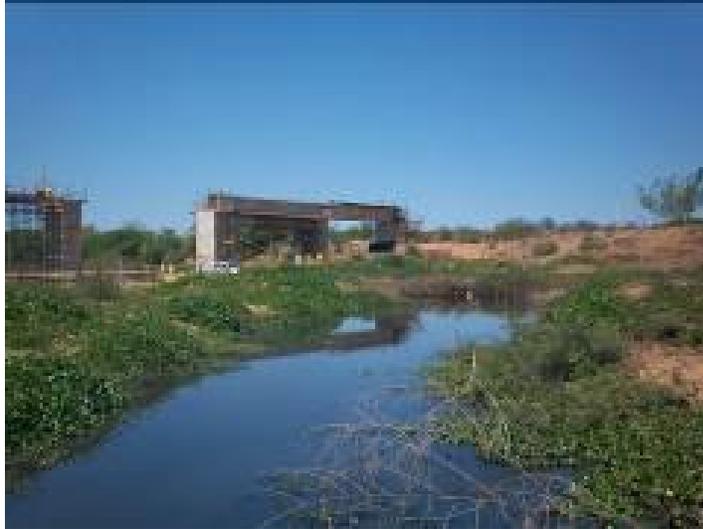
Foto 5.1.2-6 – Rio Pajeú (PE 07J): vista geral a jusante das obras.

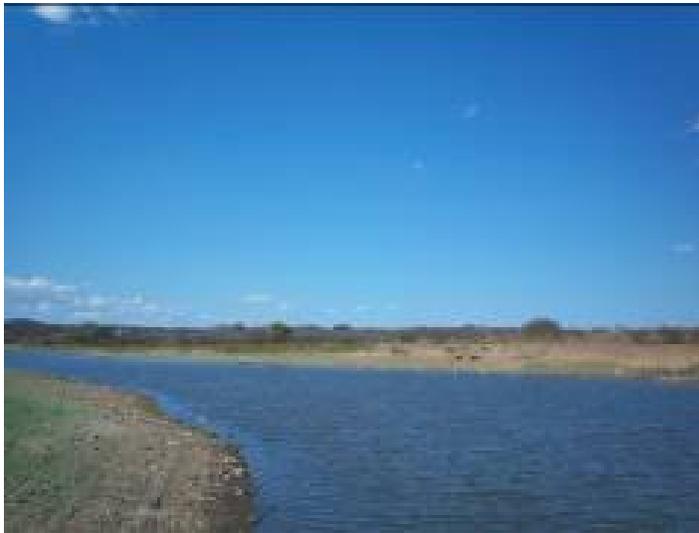
Ressalta-se que a coleta no açude Varzinha foi realizada apenas a jusante do eixo ferroviário, pois não havia lâmina d'água a montante das obras na época da coleta. Predomina no entorno desse ponto uso do solo rural, com plantio de cana-de-açúcar e urbano, tendo como fonte de poluição a contribuição de insumos agrícolas e dejetos de animais (bovinos e caprinos). As fontes poluidoras pontuais (esgoto doméstico e lixo) estão mais concentradas a jusante, próximo à barragem. A mata ciliar encontrava-se alterada em ambas as margens, sendo parte do trecho inspecionado destituído de vegetação marginal, conforme **Fotos 5.1.2-7 e 5.1.2-8**.

Foto 5.1.2-7 – Açude Varzinha (PE 09J): vista geral do ponto a jusante do eixo ferroviário.

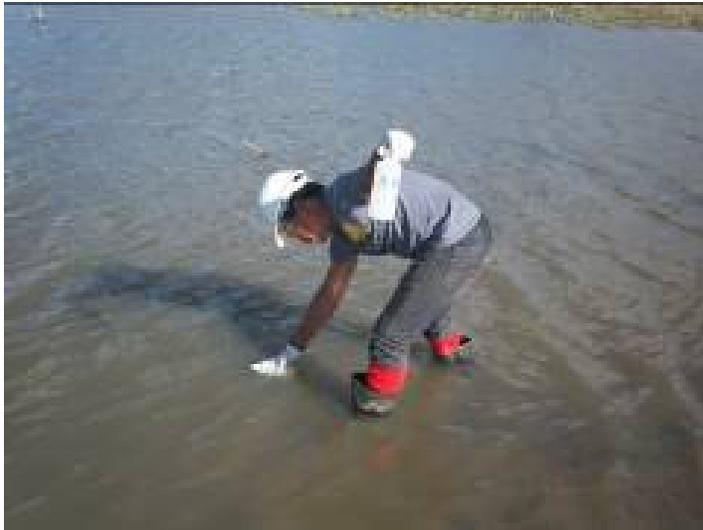
Foto 5.1.2-8 – Açude Varzinha (PE 09J): coleta de amostras para análises físico-químicas e bacteriológicas.

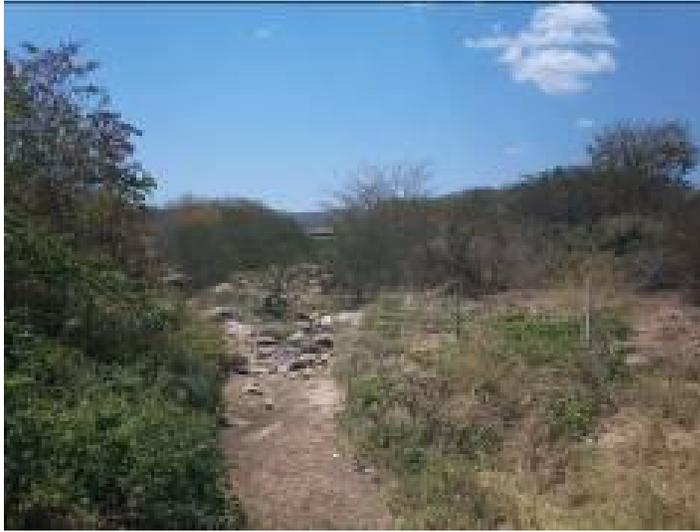
Foto 5.1.3-1 – Riacho Mulungu (PE 13): ausência de escoamento superficial.

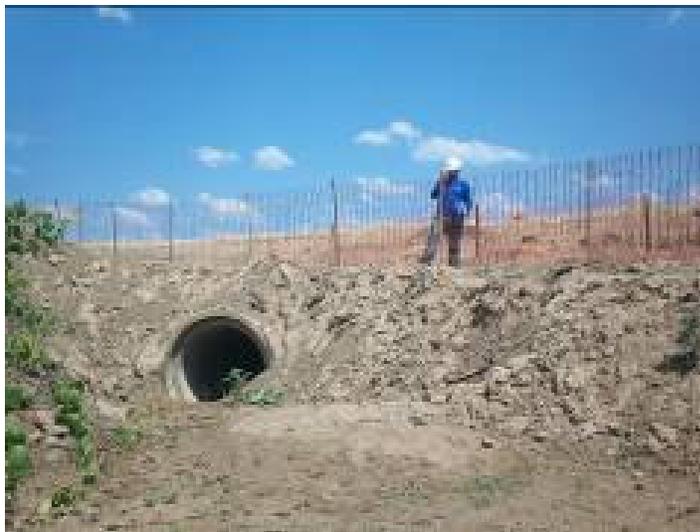
Foto 5.1.3-2 – Riacho Custódia (PE 15): ausência de escoamento superficial.

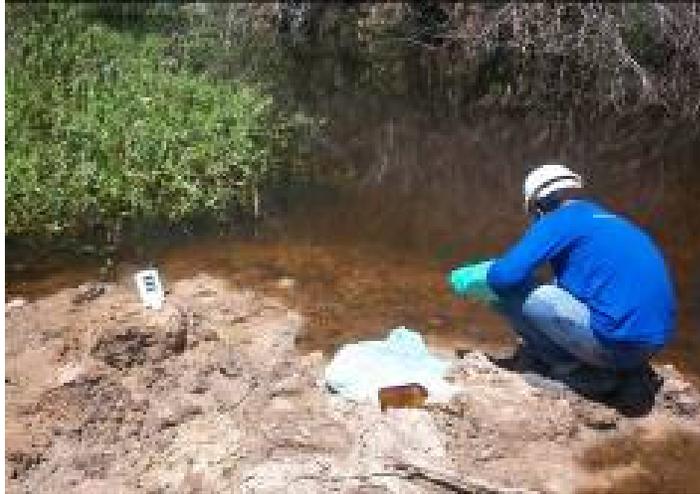
Foto 5.1.3-1 – Riacho do Mel/Pereiras (PE 23M): vista geral do ponto no momento da coleta da amostra de qualidade da água.

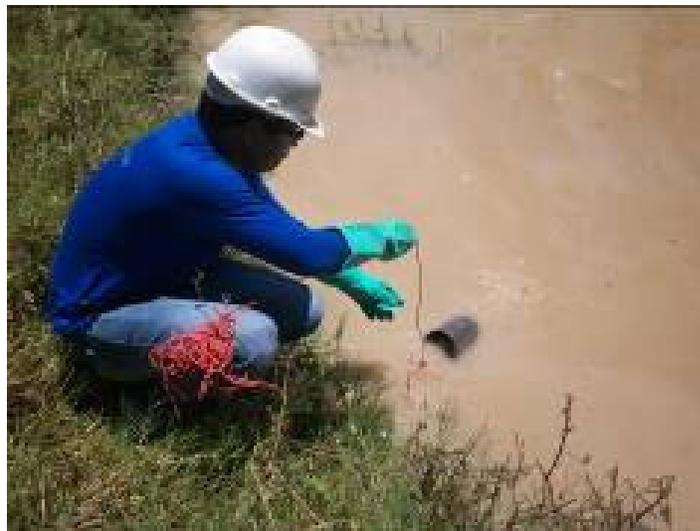
Foto 5.1.3-2 – Riacho do Mel/Pereiras (PE 23J): coleta de amostras para análises físico-químicas e bacteriológicas.

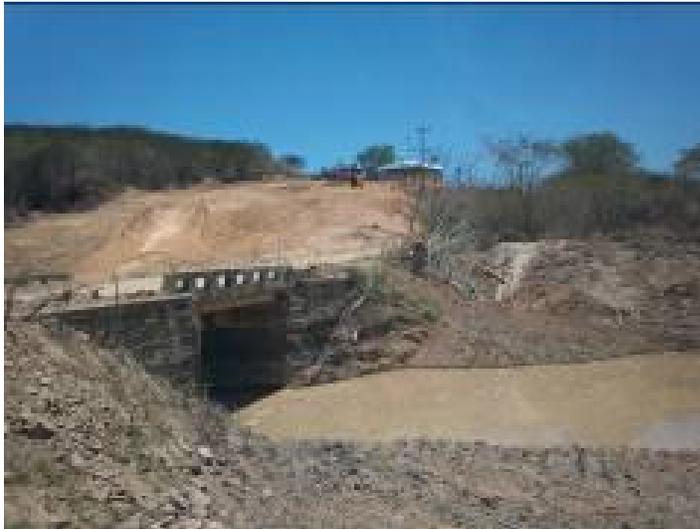
Foto 5.1.3-3 – Riacho do Mel/Pereiras (PE 23J): vista geral do ponto, trecho em obras.

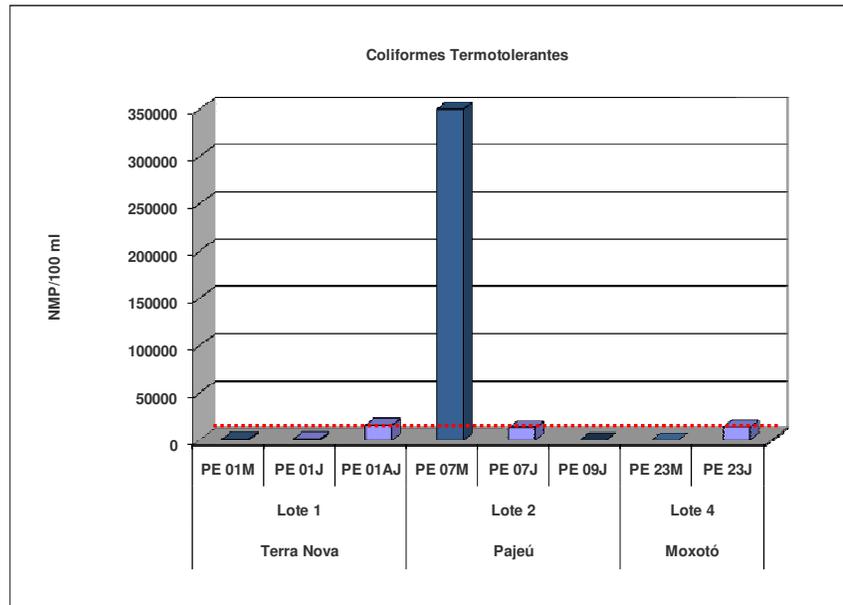
Figura 5.2-1 – Coliformes Termotolerantes

Os resultados de coliformes termotolerantes ultrapassaram o padrão permitido pela legislação no riacho dos Milagres (PE 01J), riacho Formiga (PE 01AJ), rio Pajeú (PE 07M/J) e no riacho do Mel (PE 23J). O maior nível de comprometimento sanitário das águas foi registrado no rio Pajeú, a montante das obras, com 350.000 NMP/100mL, conforme ilustra a **Figura 5.2-1**. Esses dados estão relacionados à contribuição de esgotos domésticos lançados sem tratamento da cidade de Serra Talhada, além do aporte de dejetos de animais.

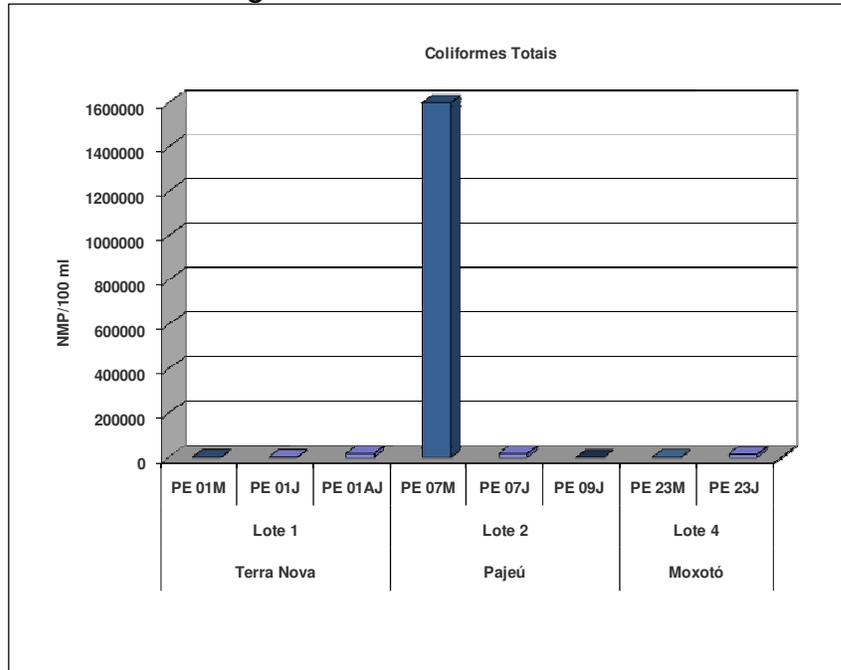
Figura 5.2-2 – Coliformes Totais

Resultados de coliformes totais representam, em cada amostra, a soma dos coliformes de origem fecal e não fecal, sendo estes últimos associados aos materiais em decomposição nos solos e no ambiente aquático. A Resolução CONAMA 357/05 não apresenta limites para este parâmetro. Foram computados os maiores índices de coliformes totais no rio Pajeú (PE 07J), com 1600.000 NMP/100mL (**Figura 5.2-2**).

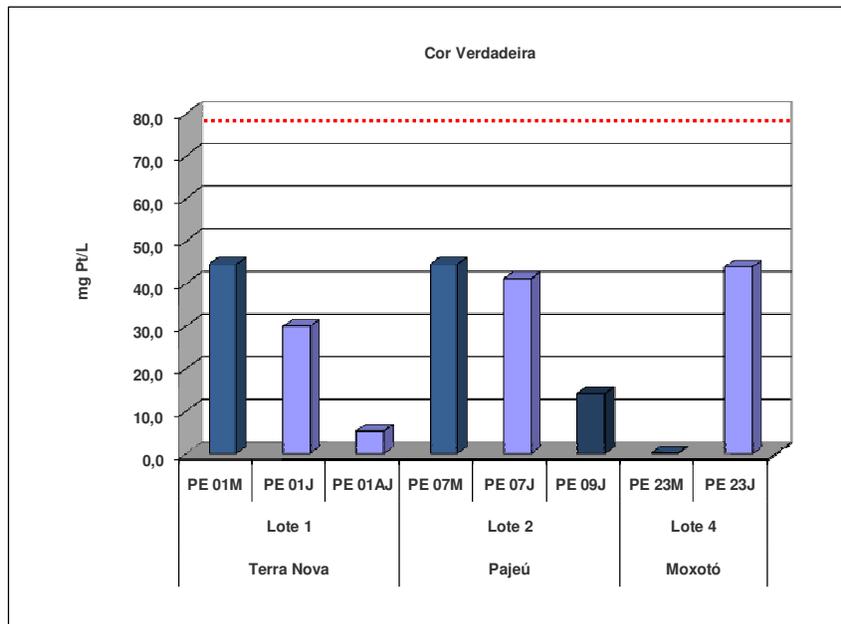
Figura 5.2-3 – Cor verdadeira

A Resolução CONAMA 357/05 determina o máximo de 75 mg Pt/L de cor verdadeira para águas doces classe 2. Não houve extrapolação desse limite em nenhuma das amostras analisadas, conforme **Figura 5.2-3**.

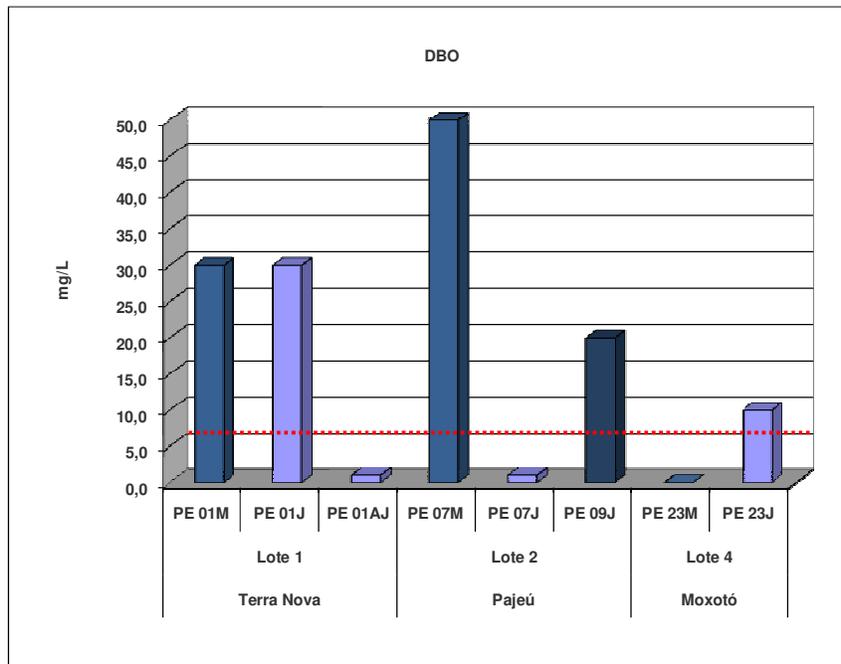
Figura 5.2-4 – Demanda Bioquímica de Oxigênio

Nota-se um alto teor de matéria orgânica no riacho dos Milagres (PE 01M/J), no rio Pajeú (PE 07M), no açude Varzinha (PE 09J) e no riacho do Mel (PE 23J), resultando em ultrapassagem do limite estabelecido pela Resolução Conama 357/05 para águas classe 2, em especial, no rio Pajeú, a montante das obras, com 50 mg/L, conforme **Figura 5.2-4**.

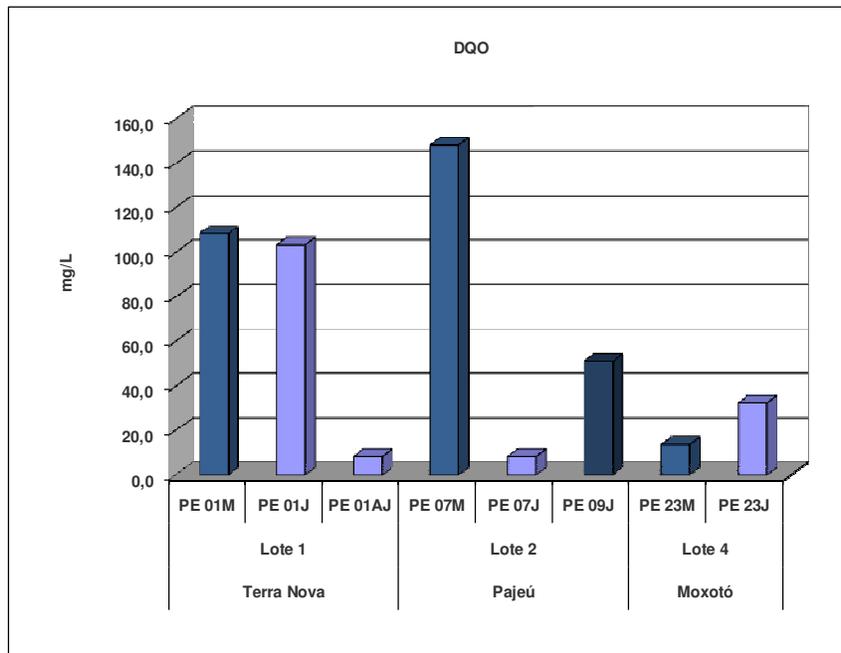
Figura 5.2-5 – Demanda Química de Oxigênio

A DQO é a quantidade de oxigênio necessária para oxidação da matéria orgânica através de um agente químico. Como a DBO afere apenas a fração biodegradável, quanto mais esse valor se aproximar da DQO, maior é o potencial de degradação biológica dos compostos presentes em determinada amostra. Os maiores valores desse parâmetro foram computados no rio Pajeú (PE 07M), com 148,3 mg/L e no riacho dos Milagres (PE 01M), com 108,5 mg/L (**Figura 5.1-5**). Não há na Resolução CONAMA 357/05 valor máximo permitido para esta variável.

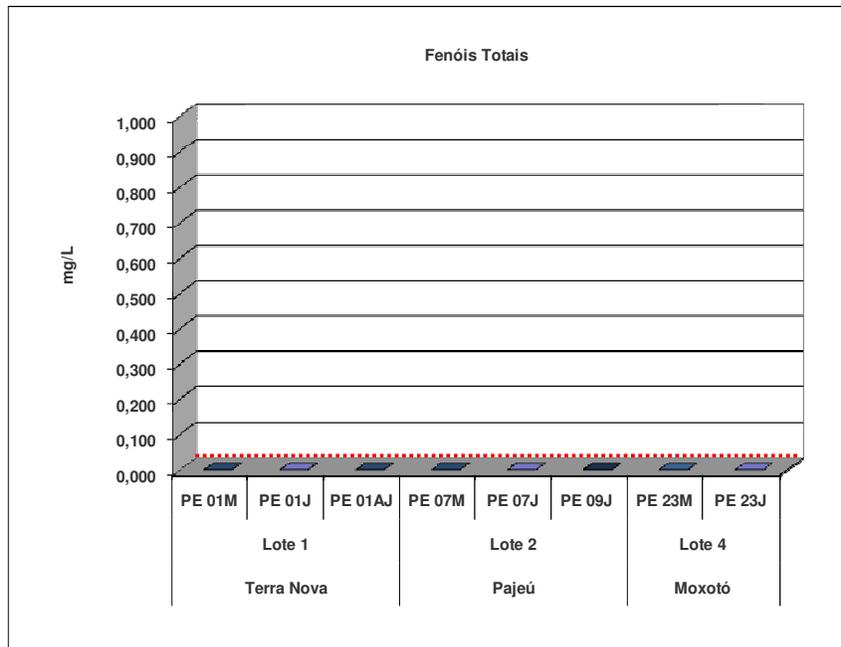
Figura 5.2-6 – Fenóis Totais

Os resultados analíticos indicaram concentrações de compostos fenólicos abaixo do limite de quantificação do método, conforme a **Figura 5.2-6**.

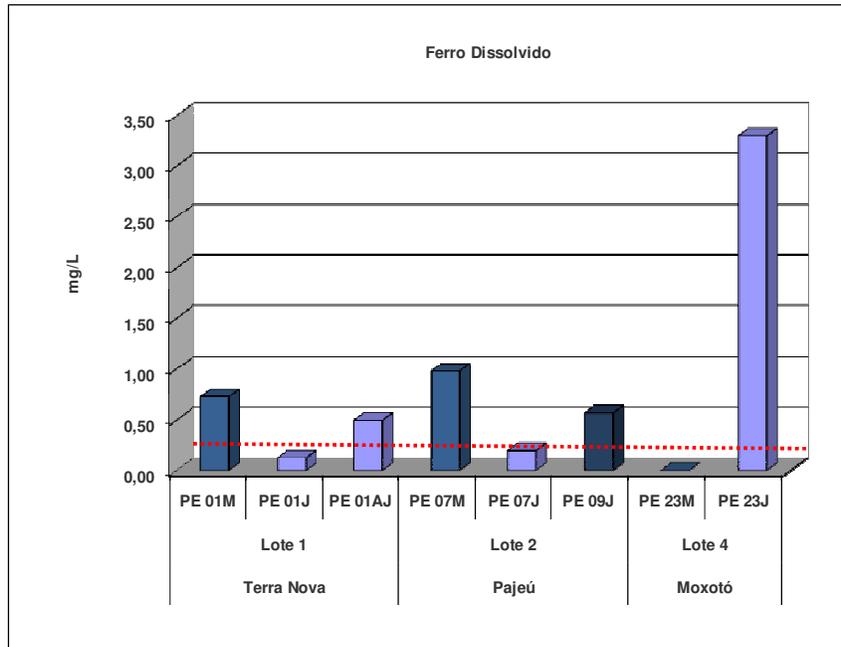
Figura 5.2-7 – Ferro Dissolvido

Obteve-se teor elevado de ferro dissolvido em todos os cursos d' água analisados nessa quarta campanha, destacando-se os valores obtidos no riacho dos Milagres (PE 01M), com 0,73 mg/L, no rio Pajeú (PE 07M), com 0,98 mg/L e no riacho do Mel (PE 23J), com 3,3 mg/L, superando o limite imposto pela Resolução CONAMA 357/05, conforme ilustrado na **Figura 5.2-7**. Verificou-se nos Pontos PE 01e PE 07 tendência de redução do ferro a jusante das obras, o que mostra mecanismos de retenção de sólidos a montante.

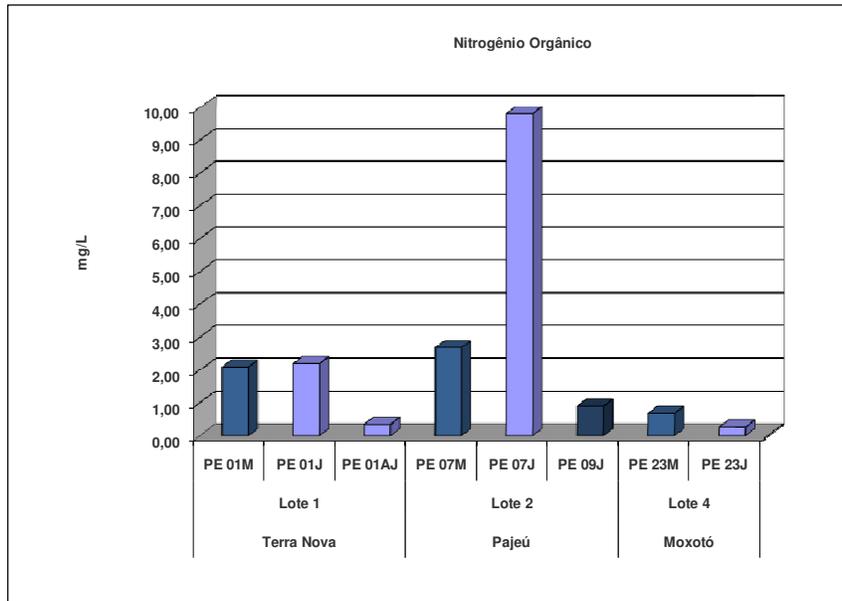
Figura 5.2-11 – Nitrogênio Orgânico

As maiores concentrações de nitrogênio orgânico foram computadas nas amostras coletadas no rio Pajeú (PE 07M/J), com 2,68 mg/L a montante da frente de obras, e 9,81 mg/L a jusante das obras, e no riacho dos Milagres (PE 01J) com 2,20 mg/L a jusante. Não há na Resolução CONAMA 357/05 padrões para esta variável (**Figura 5.2-11**).

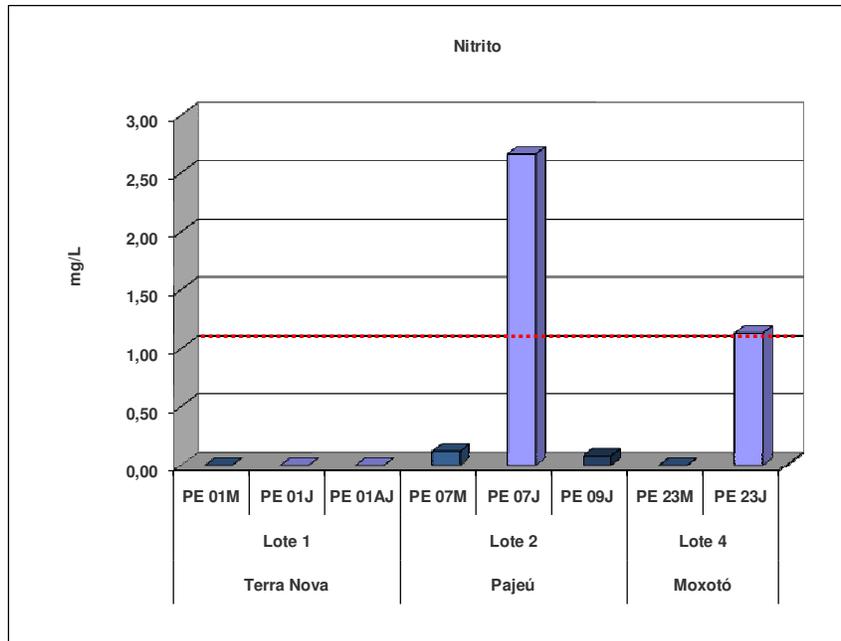
Figura 5.2-13 – Nitrogênio Nitrito

Os resultados de nitrito também estiveram condizentes com o valor máximo permitido pela legislação na maioria nos corpos d'água analisados, com exceção do rio Pajeú (PE 07J), com 2,67 mg/L, e no riacho do Mel (PE 23J), com 1,13 mg/L, conforme a **Figura 5.2-13**.

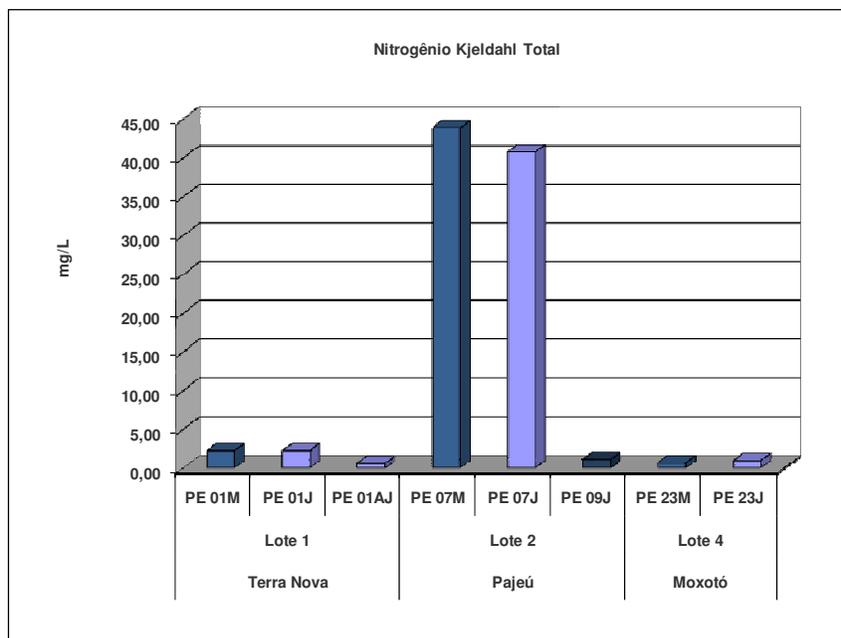
Figura 5.2-14 – Nitrogênio Kjeldahl

As maiores concentrações de nitrogênio Kjeldahl foram obtidas no rio Pajeú (PE 07M/J) com 43,90 mg/L a montante das obras, reduzindo a jusante para 40,80 mg/L (**Figura 5.2-14**).
