Ferrovias Transnordestina

**GESTÃO AMBIENTAL E IMPLEMENTAÇÃO DE PROGRAMAS
SOCIOAMBIENTAIS NO ÂMBITO DAS OBRAS DA FERROVIA
TRANSNORDESTINA**

QUALIDADE DA ÁGUA

QUINTA CAMPANHA

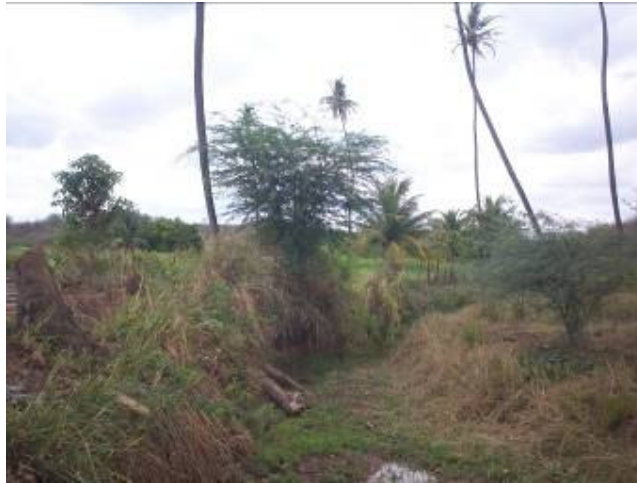
A avaliação da qualidade da água na quinta campanha compreendeu dois pontos no lote 1: PE 01 (riacho Formiga) e PE 01M (riacho dos Milagres). Neste último, não foi possível realizar a coleta no trecho a jusante das obras, devido à ausência de escoamento superficial, conforme mostra a **Foto 5.1.1-1**.

Foto 5.1.1-1 – Riacho Milagres (PE 01J): ausência de escoamento superficial.

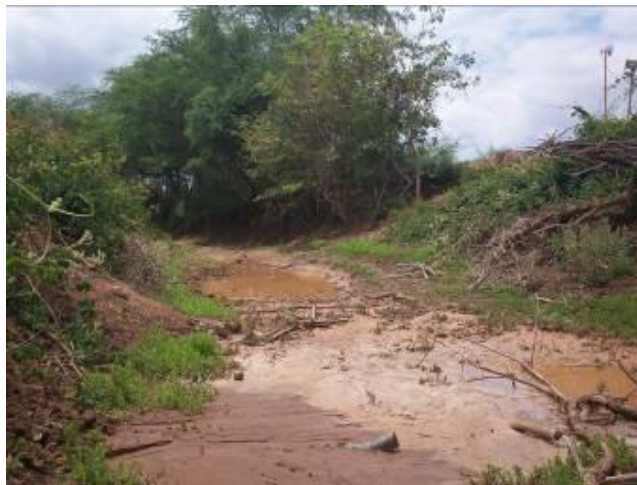
Adicionalmente, foi inspecionado o Ponto PE 01B (riacho São José), que se encontrava sob influência das obras, mas não foi realizada a coleta, pois também estava seco, conforme apresentado na **Foto 5.1.1-2**. Dessa forma, coletou-se um total de três amostras para esse lote, conforme fotos e resultados discutidos a seguir no item B.

Foto 5.1.1-2 – Riacho São José (PE 01B): poças de água formadas com o início das chuvas.

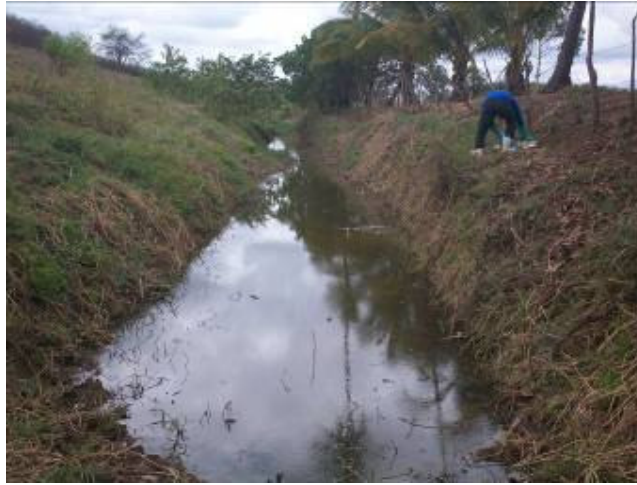
Foto 5.1.1-3 – Riacho dos Milagres (PE 01M): margens parcialmente retificadas no trecho a montante das obras.

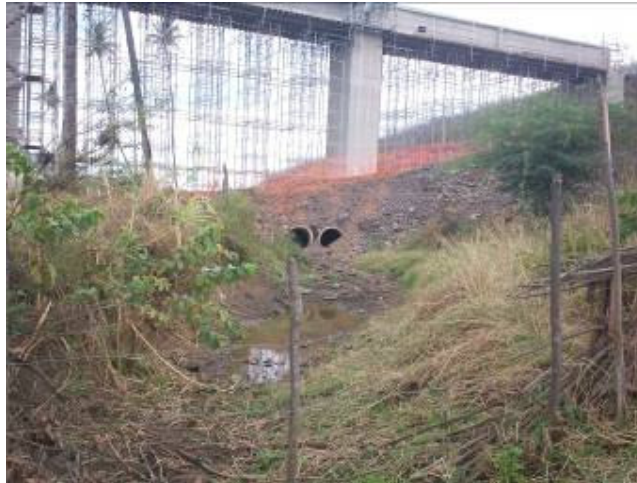
Foto 5.1.1-4 – Riacho dos Milagres (PE 01M): trecho sob influência das obras de transposição do curso d'água pela ferrovia.

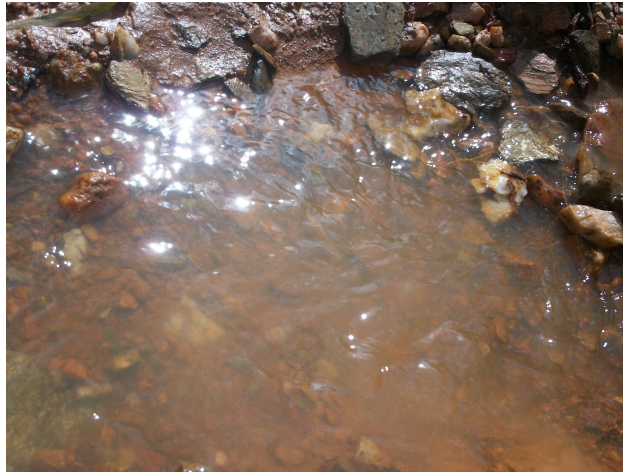
O riacho Formiga apresentou a montante e a jusante da frente de obras profundidade de 0,4 e 2,0 m, respectivamente. A mata ciliar encontrava-se parcialmente alterada em ambas as margens. Constatou-se a presença de macrófitas aquáticas flutuantes, sinalizando processo de assoreamento do leito e eutrofização das águas (**Foto 5.1.1-6** e **Foto 5.1.1-7**).

Foto 5.1.1-6 – Riacho Formiga (PE 01AM): trecho a montante das obras, evidenciando leito rochoso.

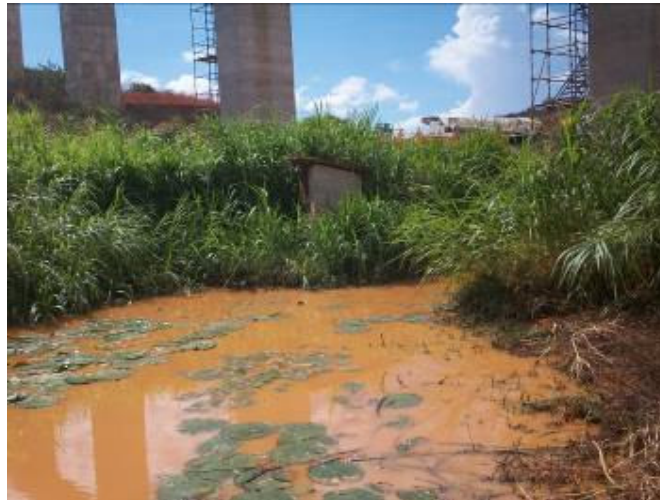
Foto 5.1.1-7 – Riacho Formiga (PE 01AJ): águas com elevado nível de cor, atribuído à movimentação dos solos e à ocorrência de chuvas.

Esses resultados mostram que houve uma queda dos padrões ecológicos, estéticos e sanitários das águas no riacho Formiga a jusante da frente de obras, condição atribuída a movimentação de terras e também à ocorrência de chuvas no período da coleta.

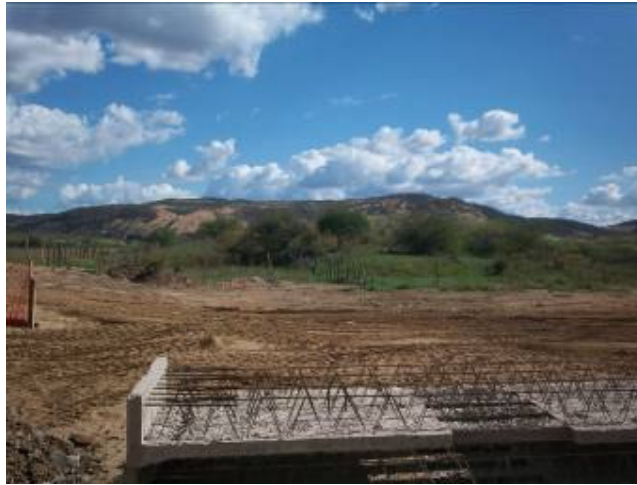
A avaliação da qualidade da água na bacia do Pajeú na quinta campanha compreendeu um ponto localizado no lote 1 (PE 05), dois pontos no lote 2 (PE 07 e 09) e um ponto no lote 3 (PE 13A). Adicionalmente, foi inspecionado um ponto de amostragem, denominado PE 10 (riacho Lagamar – lote 2), situado no município de Varzinha, que estava em frente de obras, mas no período da coleta encontrava-se seco, conforme apresentado na **Foto 5.1.2-1**.

Foto 5.1.2-1 – Riacho Lagamar (PE 10): trecho em obras e sem lâmina d’água.

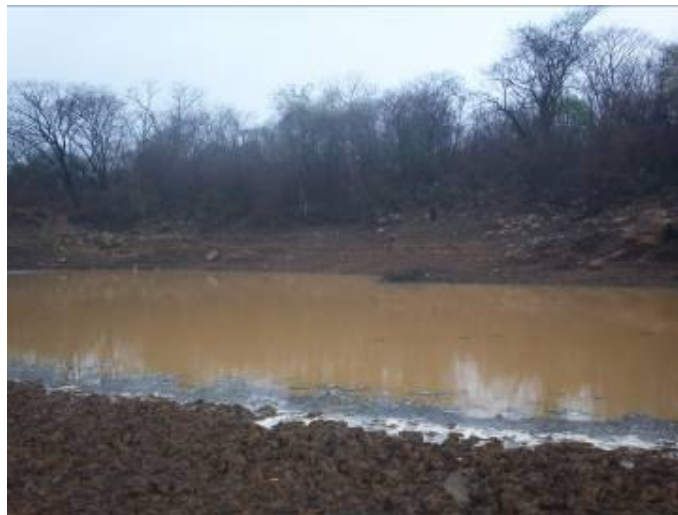
Predomina no entorno desse curso d’água o uso do solo rural, tendo como principal fonte de poluição a contribuição de dejetos de animais (eqüinos, caprinos e aves). O açude Cachoeirinha apresentou profundidade de 1,0 m e ausência de mata ciliar em ambas as margens. Observou-se presença de macrófitas aquáticas nesse açude (**Fotos 5.1.2-2 e 5.1.2-3**)

Foto 5.1.2-2 – Açude Cachoeirinha (PE 05): ausência de vegetação marginal e águas com tonalidade marrom.

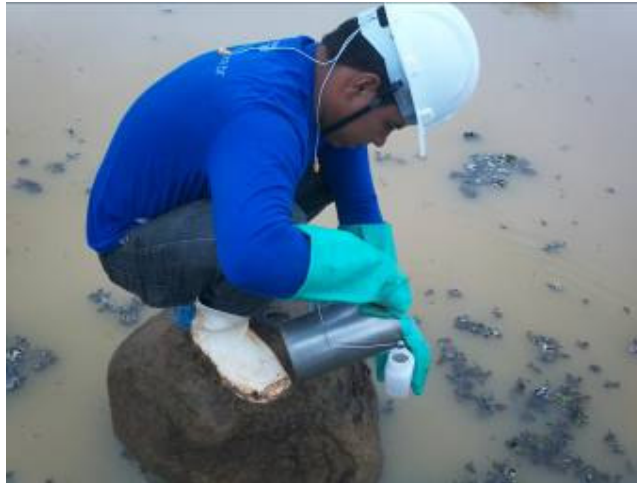
Foto 5.1.2-3 – Açude Cachoeirinha (PE 05): coleta de amostras para análises físico-químicas e bacteriológicas em techo com macrofitas aquáticas.

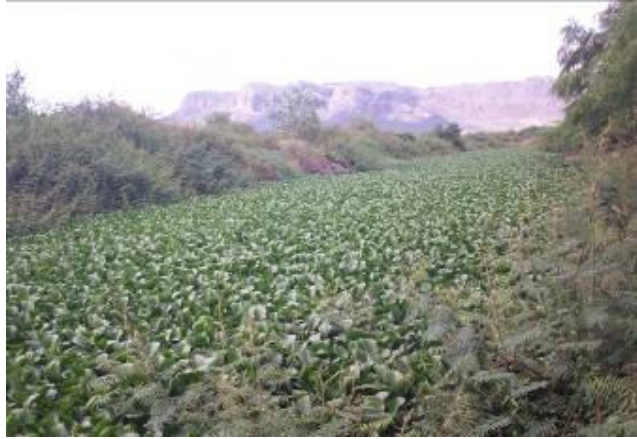
O rio Pajeú apresentou profundidade de 2,0 m a montante e 1,0 m a jusante da frente de obras. A mata ciliar encontra-se parcialmente alterada em ambas as margens, sendo parte desse trecho destituído de vegetação. Constatou-se grande quantidade de macrófitas aquáticas flutuantes, sinalizando intenso processo de eutrofização

Foto 5.1.2-4 – Rio Pajeú (PE 07M): espelho d’água totalmente recoberto com macrófitas aquáticas flutuantes (*Eichhornia*).

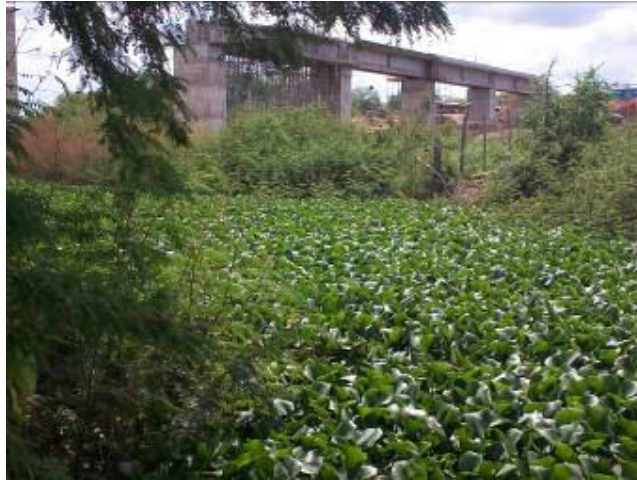
Foto 5.1.2-5 – Rio Pajeú (PE 07): colunas de sustentação para implantação da ponte de cruzamento da linha férrea.

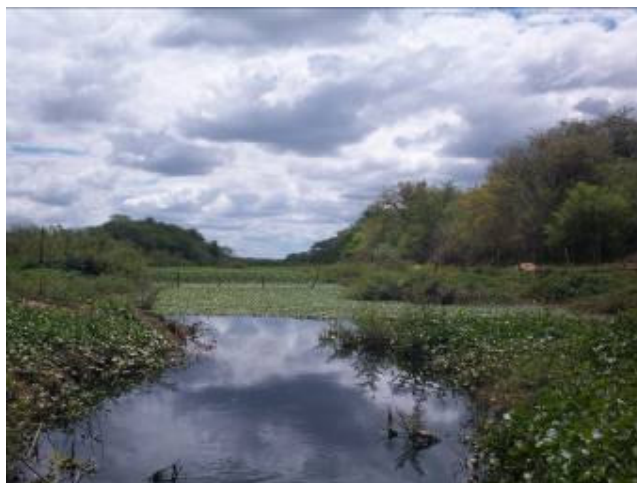
Foto 5.1.2-6 – Rio Pajeú (PE 07J): vista geral a jusante das obras, notando-se também grande quantidade de macrófitas aquáticas flutuantes.

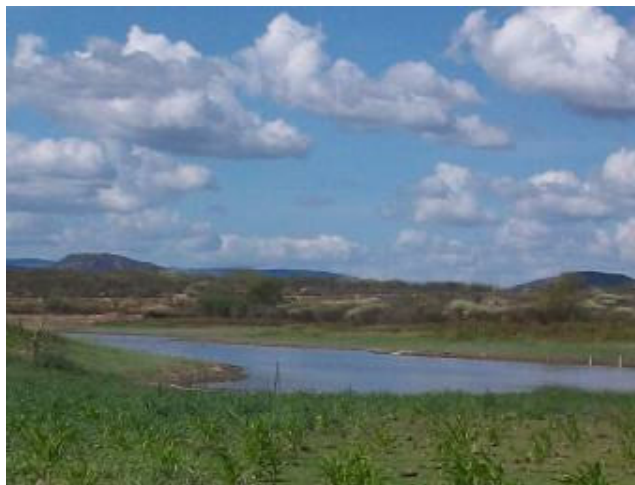
Foto 5.1.2-7 – Açude Varzinha (PE 09J): vista geral do ponto a jusante do eixo ferroviário.

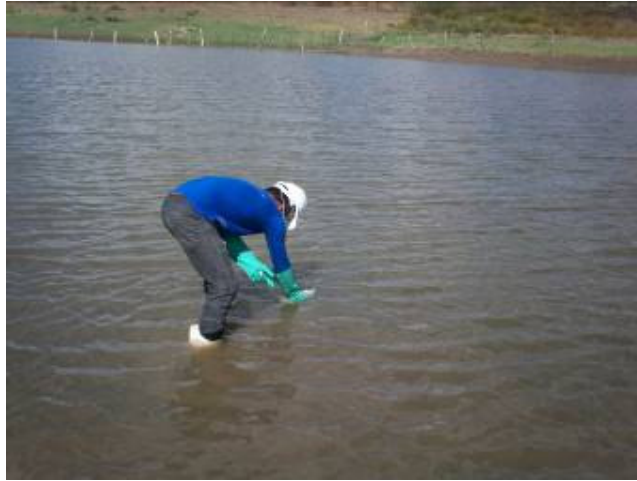
Foto 5.1.2-8 – Açude Varzinha (PE 09J): coleta de amostras para análises físico-químicas e bacteriológicas.

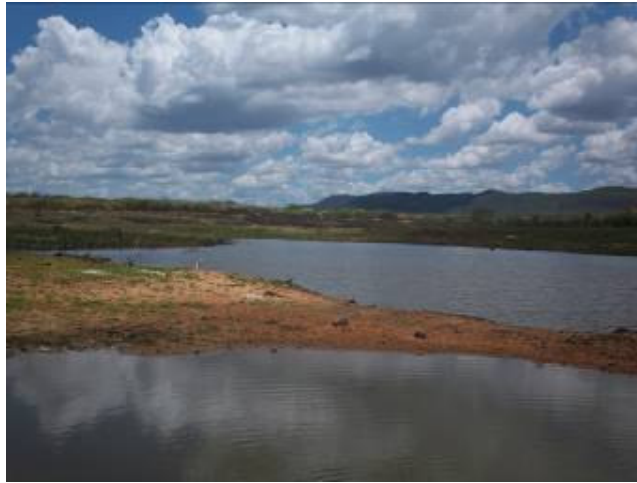
Trata-se de um açude situado no município de Serra Talhada, cujo uso do solo nas imediações é essencialmente rural, voltados à pastagem extensiva e à agricultura. As águas nesse açude são utilizadas para fins rurais, tais como dessedentação animal, além de serem aproveitadas nas frentes de obras. A mata ciliar encontra-se alterada em ambas as margens, conforme ilustra a **Foto 5.1.2-9**.

Foto 5.1.2-9 – Açude sem denominação (PE 13A): vista geral do açude

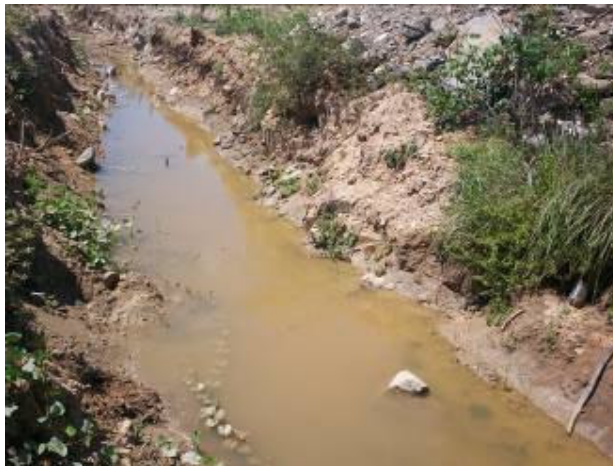
Foto 5.1.3-1 – Riacho Mulungu (PE 13M): trecho com margens parcialmente retificadas, apresentando pequena profundidade.

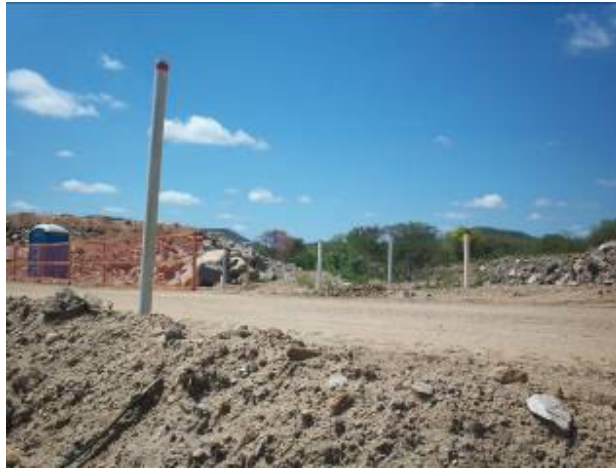
Foto 5.1.3-2 – Riacho Mulungu (PE 13): trecho em obras.

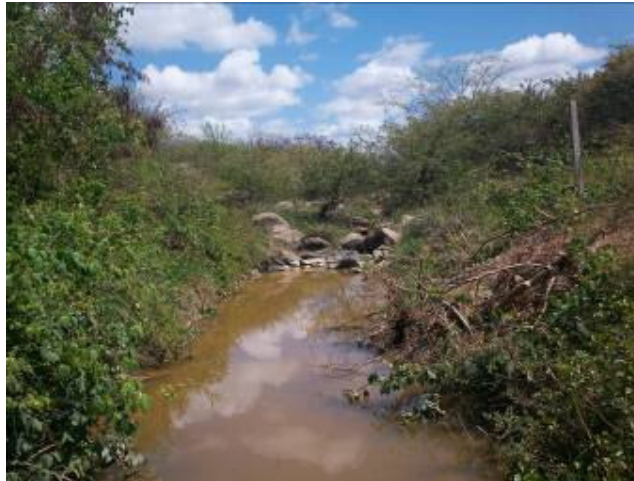
Foto 5.1.3-3 – Riacho Mulungu (PE 13J): vista geral a jusante da frente de obras.

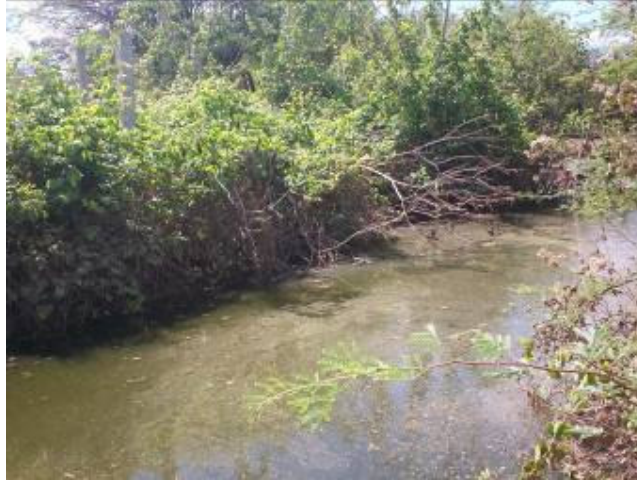
Foto 5.1.3-4 – Riacho Custódia (PE 15M): presença de detritos em suspensão.

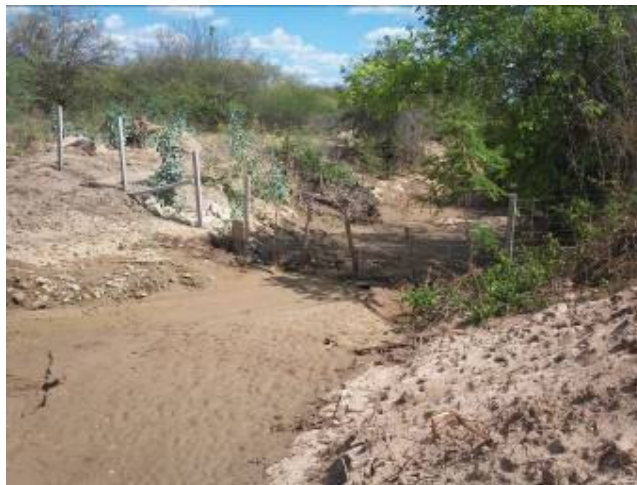
Durante a coleta, a mata ciliar encontrava-se parcialmente alterada a montante, sendo parte desse trecho destituído de vegetação. A implantação do eixo ferroviário promoveu nesse período uma retenção do fluxo de água a montante, restringindo o escoamento superficial a jusante, conforme representado na **Foto 5.1.3-5**.

Foto 5.1.3-5 – Riacho Custódia (PE 15J): ausência de escoamento superficial a jusante.

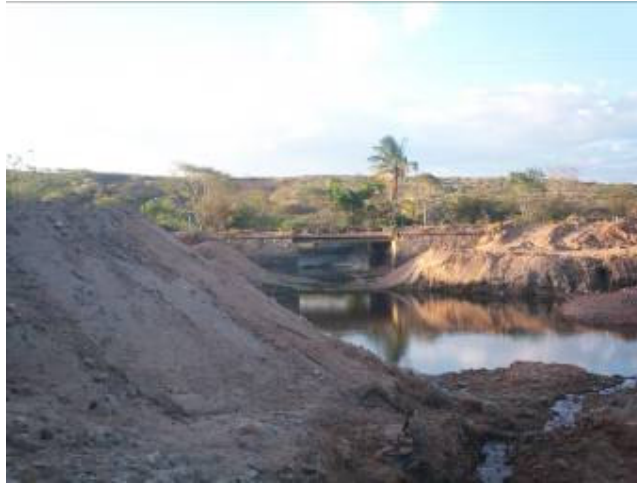
Foto 5.1.3-6 – Riacho do Mel/Pereiras (PE 23): vista geral das obras a partir do trecho de montante.

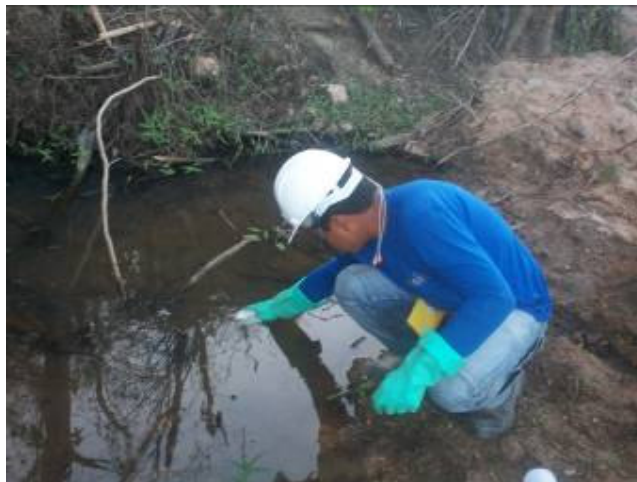
Foto 5.1.3-7 – Riacho do Mel/Pereiras (PE 23J): coleta de água a jusante.

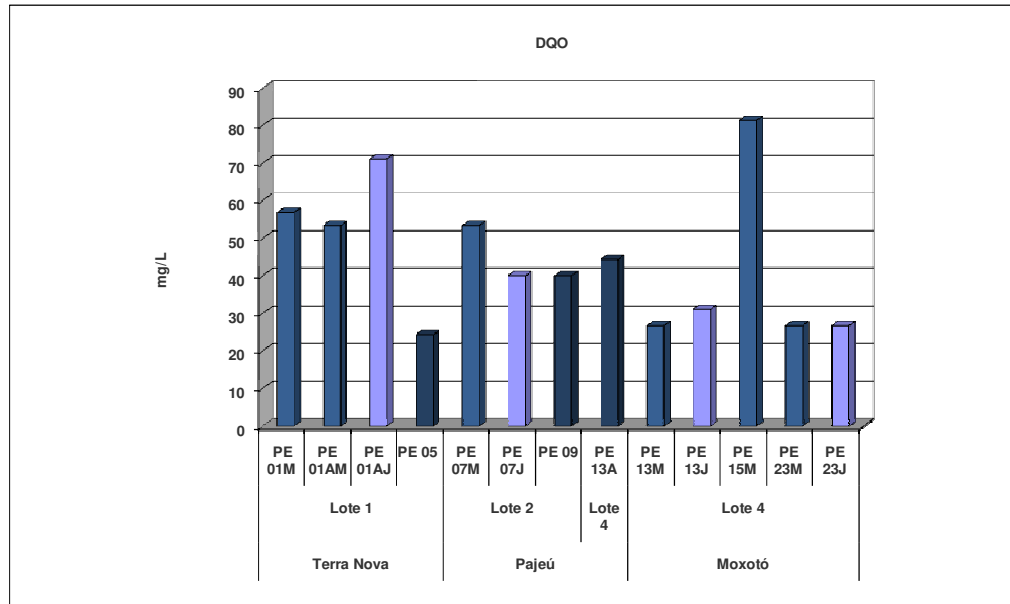
Figura 5.2-5 – Demanda Química de Oxigênio

A DQO é a quantidade de oxigênio necessária para oxidação da matéria orgânica através de um agente químico. Como a DBO afere apenas a fração biodegradável, quanto mais esse valor se aproximar da DQO, maior é o potencial de degradação biológica dos compostos presentes em determinada amostra. Os maiores valores desse parâmetro foram computados no riacho Formiga (PE 01AJ), com 71,1 mg/L, e no riacho Custódia (PE 15M), com 81,4 mg/L (**Figura 5.1-5**). Não há na Resolução Conama 357/05 valor máximo permitido para esta variável.

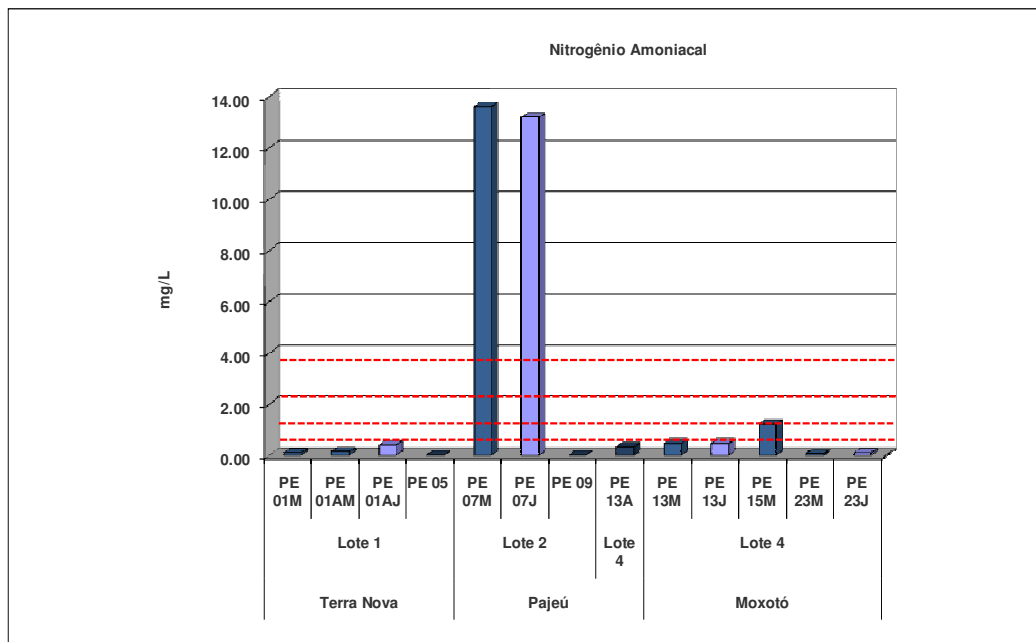
Figura 5.2-10 – Nitrogênio Amoniacal Total

Nota: As linhas tracejadas vermelhas representam os limites da Resolução Conama 357/05 (3,7 mg/L para pH inferior a 7,5); até 2,0 mg/L (pH entre 7,5 e 8,0); até 1,0 mg/L (pH entre 8,0 a 8,5) e 0,5 mg/L (pH superior a 8,5).

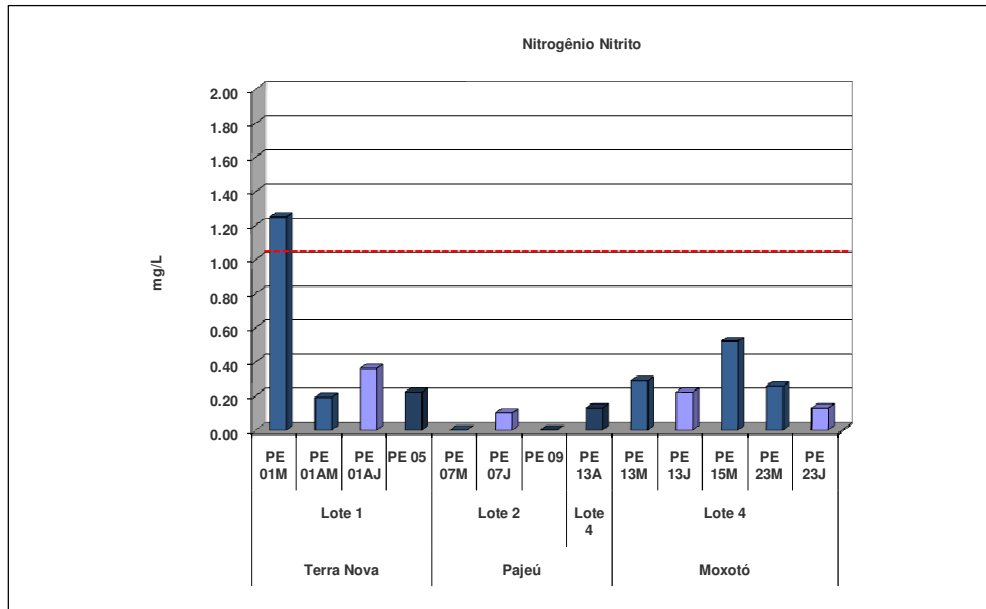
Figura 5.2-13 – Nitrogênio Nitrito

Os resultados de nitrito também estiveram condizentes com o valor máximo permitido pela legislação na maioria nos corpos d'água analisados, com exceção do riacho dos Milagres (PE 01 M), com 1,25 mg/L, conforme a **Figura 5.2-13**.

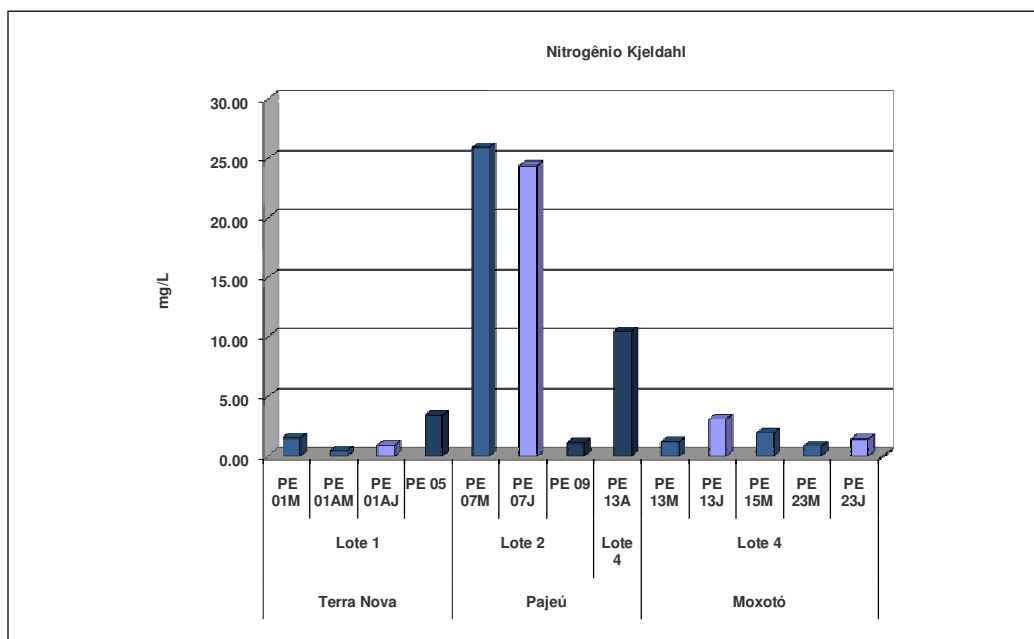
Figura 5.2-14 – Nitrogênio Kjeldahl

As maiores concentrações de nitrogênio Kjeldahl foram obtidas no rio Pajeú (PE 07M/J) com 23,7 mg/L a montante das obras, reduzindo a jusante para 22,1 mg/L (**Figura 5.2-14**).
