# TRANSNORDESTINA LOGÍSTICA S.A. - TLSA

## Ferrovia Transnordestina

Trecho: Salgueiro/PE – Trindade/PE (Trecho 2)

Relatório Semestral de Meio Ambiente 08

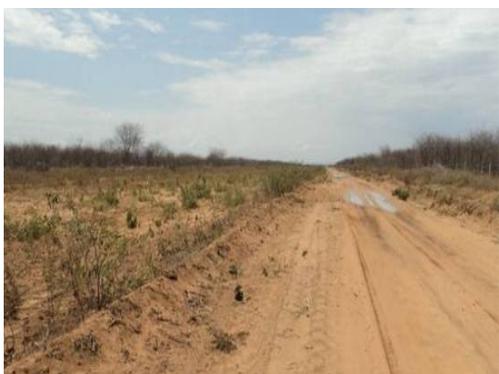
Foto 3-3 Aterro em fase de conclusão Estaca 917 a 944. Foto 3-4 Corte em solo rochoso Estaca 1458 a 1513.

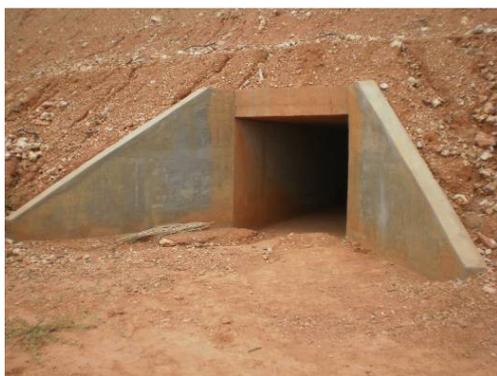
Foto 3-7 BSCC. Estaca - 13

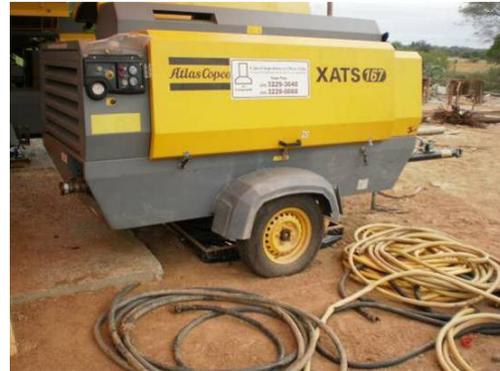
Foto 4-25 Gerador com bandenja de conteção e sem vazamentos. Estaca - 3032 Rio Brígida.

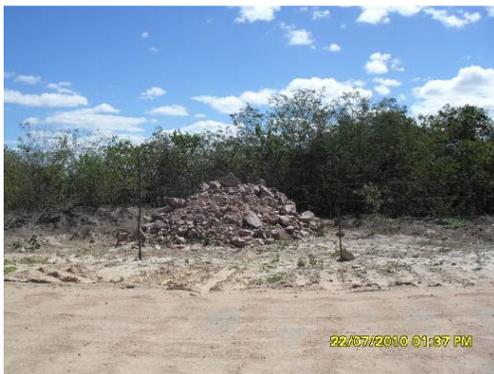
Orientação com relação ao material proveniente de escavação foram armazenados inadequadamente fora da faixa de domínio, notou-se a retirada imediata desse na estaca 783.

Foto 4-26 Material de escavação fora da faixa. Estaca 783

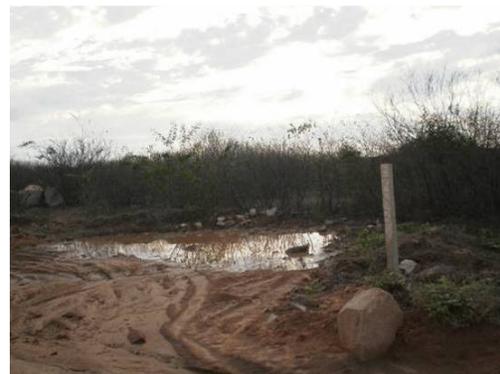
Foto 4-27 Correção (retirada de material fora da faixa de domínio). Estaca 783

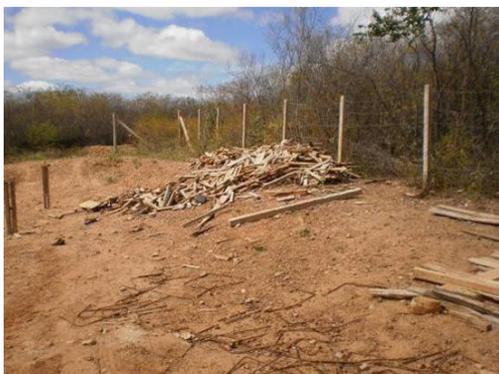
Verificou-se na estaca 187 que os resíduos provenientes da construção da passagem inferior que estavam espalhados foram retirados.

Foto 4-28 Resíduos (resto de obra) espalhados. Estaca – 187

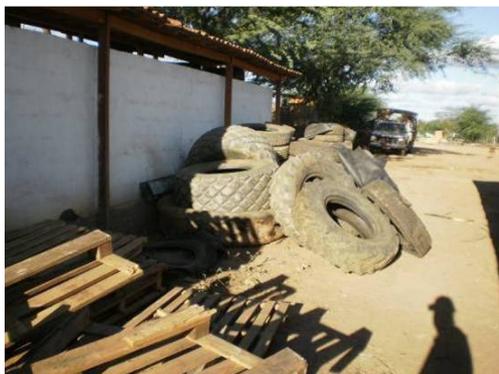
Durante as vistorias técnicas pode-se observar a existência de pneus armazenados de maneira inadequada dentro do canteiro de obras em Parnamirim-PE, esses podem acumular água das chuvas e potencializar a proliferação insetos causadores de parasitoses humanas. Após orientação, os mesmos foram armazenados em baias cobertas, para que posteriormente serem repassados a empresas de reciclagem.

Foto 4-30 – Armazenamento de resíduos (pneus) de forma irregular no canteiro de obras em Parnamirim-PE.

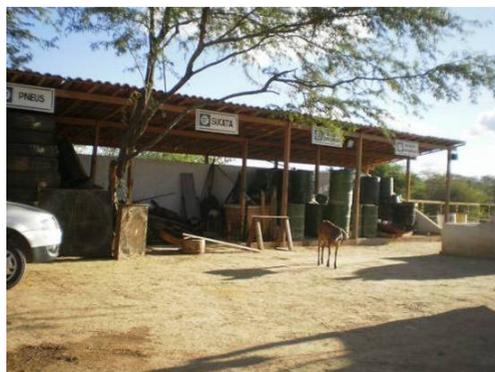
Foto 4-32 Baías de armazenamentos dos resíduos: Pneus, sucatas, óleo queimado e resíduos contaminados.

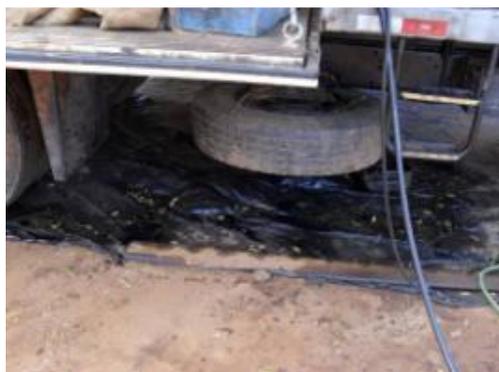
Durante vistoria foi constatado a contaminação do solo por derivados de petróleo nas estacas 910, 1135, 1152 e 2164. Orientou-se ao encarregado sobre a colocação de bandejas de contenção nas dimensões adequadas para conter vazamentos em grandes quantidades.

Foto 4-33 Equipamento com vazamento grande de óleo

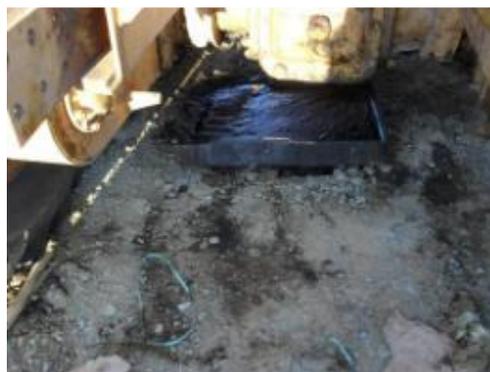
Foto 4-34 Equipamento com bandeja mas contaminando o solo

A contaminação do solo por óleos e substâncias lubrificantes por todo trecho é um problema crônico, mesmo com as inúmeras orientações sobre o assunto. Procurou-se a empresa construtora, para reparar os danos ocasionados ao solo. Visando minimizar esse tipo de impacto adotou-se como procedimento padrão, durante as vistorias diárias realizadas pela equipe da ARCADIS Tetraplan, recomendar ao encarregado de cada obra a acomodação correta de resíduos contaminantes. Foram feitas recomendações em todas as frentes de serviços por onde observou-se problemas desse tipo, orientou-se que todo o solo contaminado deveria ser raspado e acondicionado em baias para posteriormente fazer a destinação correta (incineração), por uma empresa licenciada para este fim. Além disso, identificou-se os pontos mais críticos da obra e em alguns desses locais a equipe de gestão ambiental realizou o minuto do meio ambiente voltado para o tema em questão.

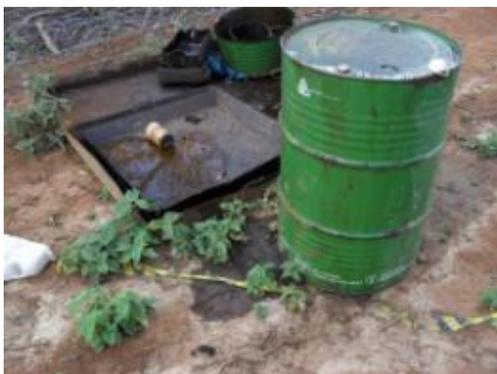
Foto 4-35 Armazenamento de óleo fora de bandeja

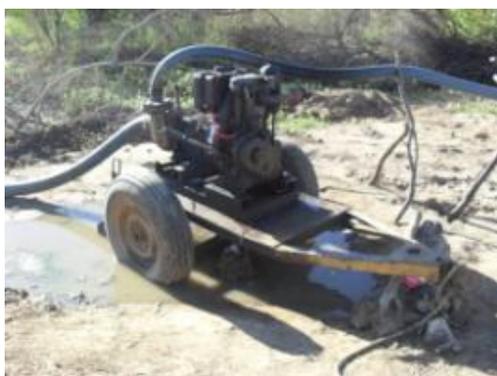
Observou-se em 25 de junho de 2010 que o Motor bomba na estaca 2759 se apresentava com defeito. O equipamento não possuía sem bandeja de contenção, o que poderia acarretar um problema futuro de contaminação do solo e também da água do riacho Capim Grosso. Orientou-se a colocação de bandeja de contenção apropriada ao tamanho do motor bomba. O problema não foi solucionado conforme orientação, mas o mesmo foi retirado devido mudança de empreiteira, cessando a potencial fonte de contaminação, como pode ser observado na foto abaixo.

Foto 4-37 Moto bomba sem bandeja de contenção de óleo. E- 2759

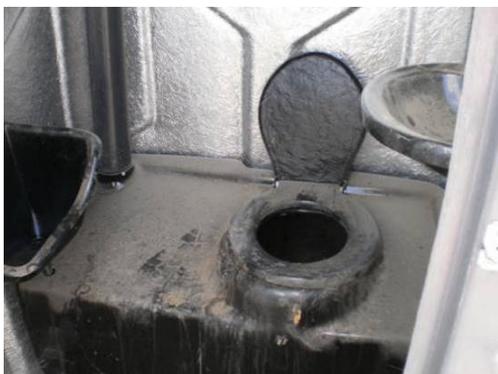
Observou-se que a coleta dos resíduos sanitários está sendo realizada com periodicidade mensal. Mesmo com a inúmeras orientações diretas em campo dos técnicos, e nas reuniões de alinhamento com a empreiteira, a higienização dos banheiros químicos não atendem satisfatoriamente, motivando os colaboradores a não utilizarem os mesmos.

Foto 4-40 Banheiro não higienizado. Estaca - 3032

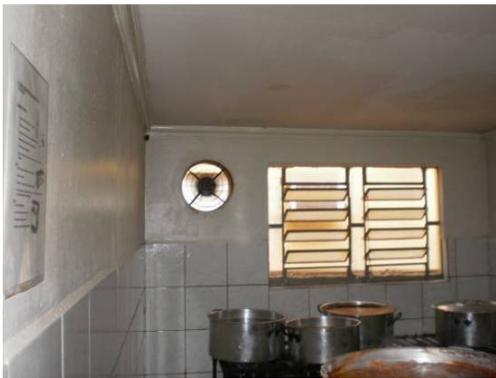
Foto 4-44 Exaustor funcionando após conserto. Cantina Parnamirim-PE.

Ocorreu também vistorias técnicas na cozinha e refeitório de Parnamirim, para verificação de adequação desses ambientes a legislação pertinente. Na cozinha, verificou-se a falta de cuidado na limpeza nas telas das janelas e portas, e manutenção nos exaltores. Foi solicitada as devidas correções a EIT, que providenciou a limpeza das telas, manutenção dos exaustores e colocação de cerâmicas nas paredes.

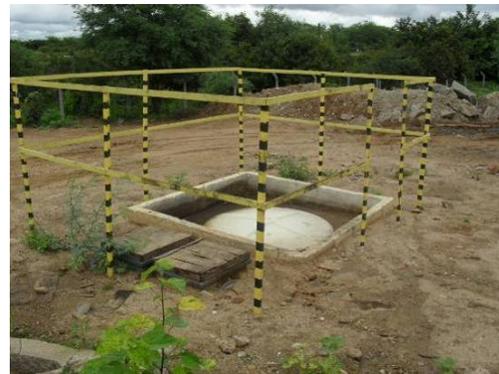
Foto 4-48 SAO – Separador de Água e Óleo. Canteiro Administrativo.

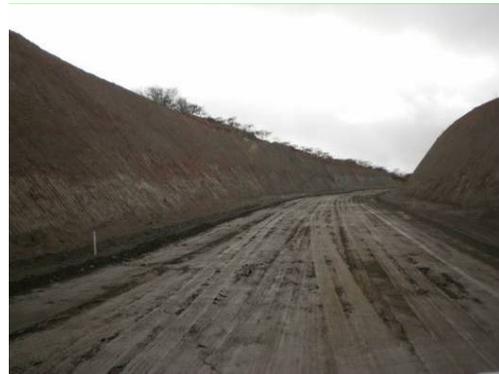
Foto 4-64 reconformação de talude (estaca 3130).

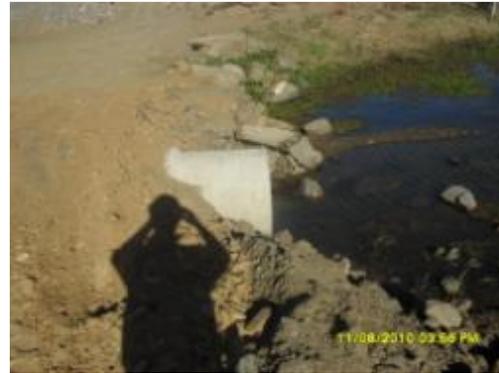
Pode ser observado a desobstrução de alguns corpos hídricos devido à colocação de drenagem provisória próximo das estacas: 51 no Lote II e 1768, 2759 no Lote III.

Foto 4-68 Rio Gravatá sem drenagem provisória. Estaca 1768 Lote III. Foto 4-69 Drenagem provisória no Rio Gravatá. Estaca 1768 Lote III.

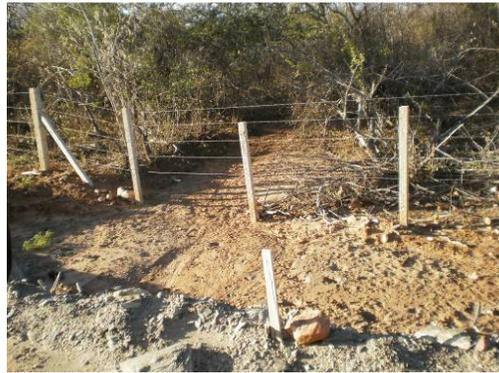
Notou-se a partir de vistoria, assoreamento de algumas drenagens devido ao carreamento de material proveniente de aterro próximo às estacas 166, Lote II e 99, Lote III.

Foto 4-70 Açude assoreado. Estaca 166, Lote II.

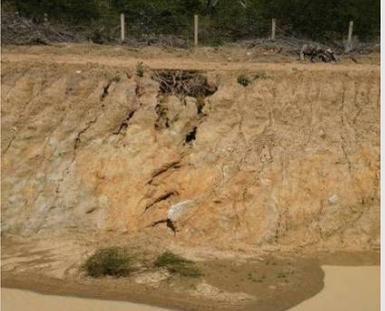
Instalar sistema de drenagem superficial e promover revegetação
14	Lote III	238	Erosão em talude de corte, se avançando para via de serviço, associado a saturação hídrica

Instalar sistema de drenagem superficial e promover revegetação
15	Lote III	875	Erosão resultando em degradação do corte. Presença de argila expansiva gerando rachaduras no perfil após contração e dilatação do material.

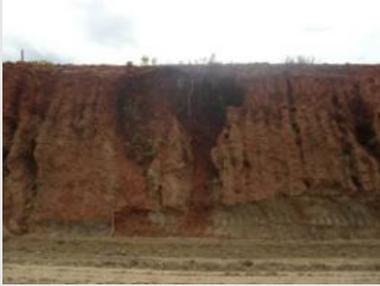
N.º	Lote	Estaca de Referência	Descrição	Foto	Medidas Mitigadoras
16	Lote III	880	Erosão resultando em degradação do corte. Presença de argila expansiva gerando rachaduras no perfil após contração e dilatação do material.

Instalar sistema de drenagem superficial e promover revegetação
17	Lote III	1111	Erosão em talude de corte.
