LOCALIZAÇÃO E SITUAÇÃO DA OBRA 01

APROVAÇÃO	OBJETO	DESENHO Nº
	PROJETO EXECUTIVO	FR-388-006-PR-04E-31001

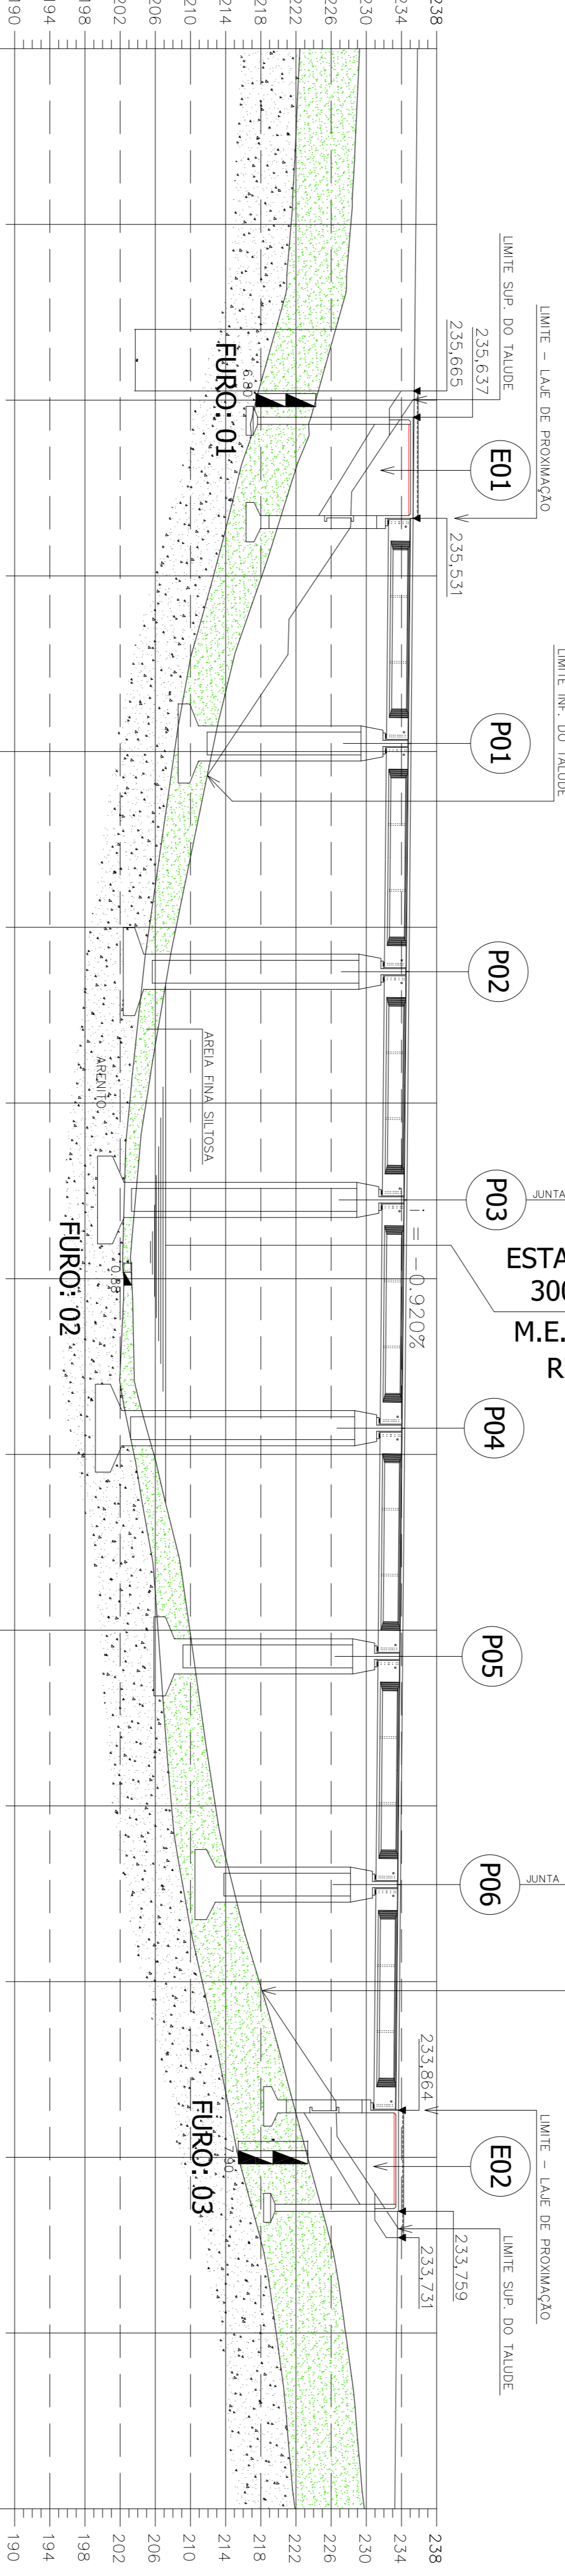
ELEVÇÃO EM CORTE

SEÇÃO TRANSVERSAL - LAJE DE APROXIMAÇÃO

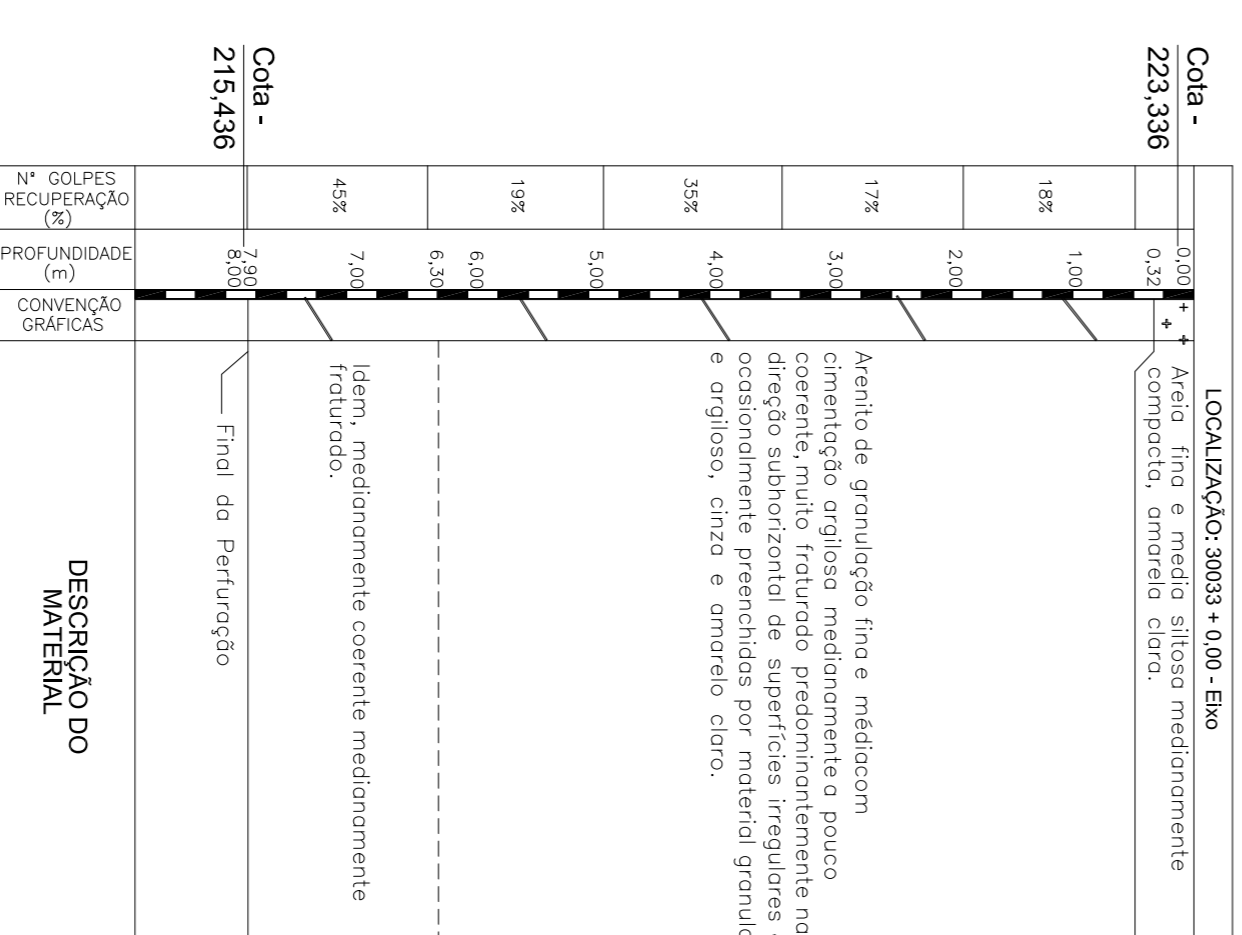
FURO DE SONDAJEM 01

Cota -	Nº GOLPES RECUPERAÇÃO (S)	PROFUNDIDADE (m)	CONVENÇÃO GRÁFICAS	DESCRIÇÃO DO MATERIAL
224,250	0,250	0,250	+	Areia fina silteosa medianamente compacta, amarela e cinza clara.
217,450	1,000	1,250	+	Arenilha granulosa fina e média com cimento orgânico medianamente coerente, muito fraturado predominantemente no direção, subhorizontal, de superfícies irregulares e ocasionalmente preenchidas por material granular e orgânicos, cinza amarelada.
217,450	5,500	6,750	+	Fim do Perforação

Cota -	Nº GOLPES RECUPERAÇÃO (S)	PROFUNDIDADE (m)	CONVENÇÃO GRÁFICAS	DESCRIÇÃO DO MATERIAL
203,306	0,380	0,380	+	Areia fina e média silteosa pouco compacta, cinza pouco.
202,426	0,880	1,260	+	Areia fina e média silteosa pouco a muito compacta, cinza amarelada.
202,426	1,000	2,260	+	Fim do Perforação
				Impenetrável à Percussão (Rocha ou motobês)
				Lavagem por Tempo
				Tempo (min) Avanço (m)
				10 0,03
				10 0,02
				10 0,00

Cota -	Nº GOLPES RECUPERAÇÃO (S)	PROFUNDIDADE (m)	CONVENÇÃO GRÁFICAS	DESCRIÇÃO DO MATERIAL
223,336	0,320	0,320	+	Areia fina e média silteosa medianamente compacta, amarela clara.
215,436	1,000	1,320	+	Fim do Perforação
215,436	4,500	5,820	+	Idem, medianamente coerente medianamente fraturado.
215,436	6,300	6,640	+	Idem, medianamente coerente medianamente fraturado.
215,436	6,000	6,320	+	Idem, medianamente coerente medianamente fraturado.
215,436	1,900	2,240	+	Fim do Perforação

NOTA:
NA COTA FINAL DA PERFORAÇÃO DO FURO DE SONDAJEM, CONFORME DETALHE NESTA PLANTA ADICIONAR MAIS 1m. P/COTA DE FIM DO DA SAPATA, CONFORME SOLICITAÇÃO DO CALCULISTA.
