**LOCAÇÃO E SITUAÇÃO DA OBRA 01 (2º TRECHO)**

**LOTE: 04**  
**OBRA: 01**  
EST. INICIAL: 41780 + 10,90m  
EST. FINAL: 41806 + 10,28m  
EXTENSÃO: 519,38m

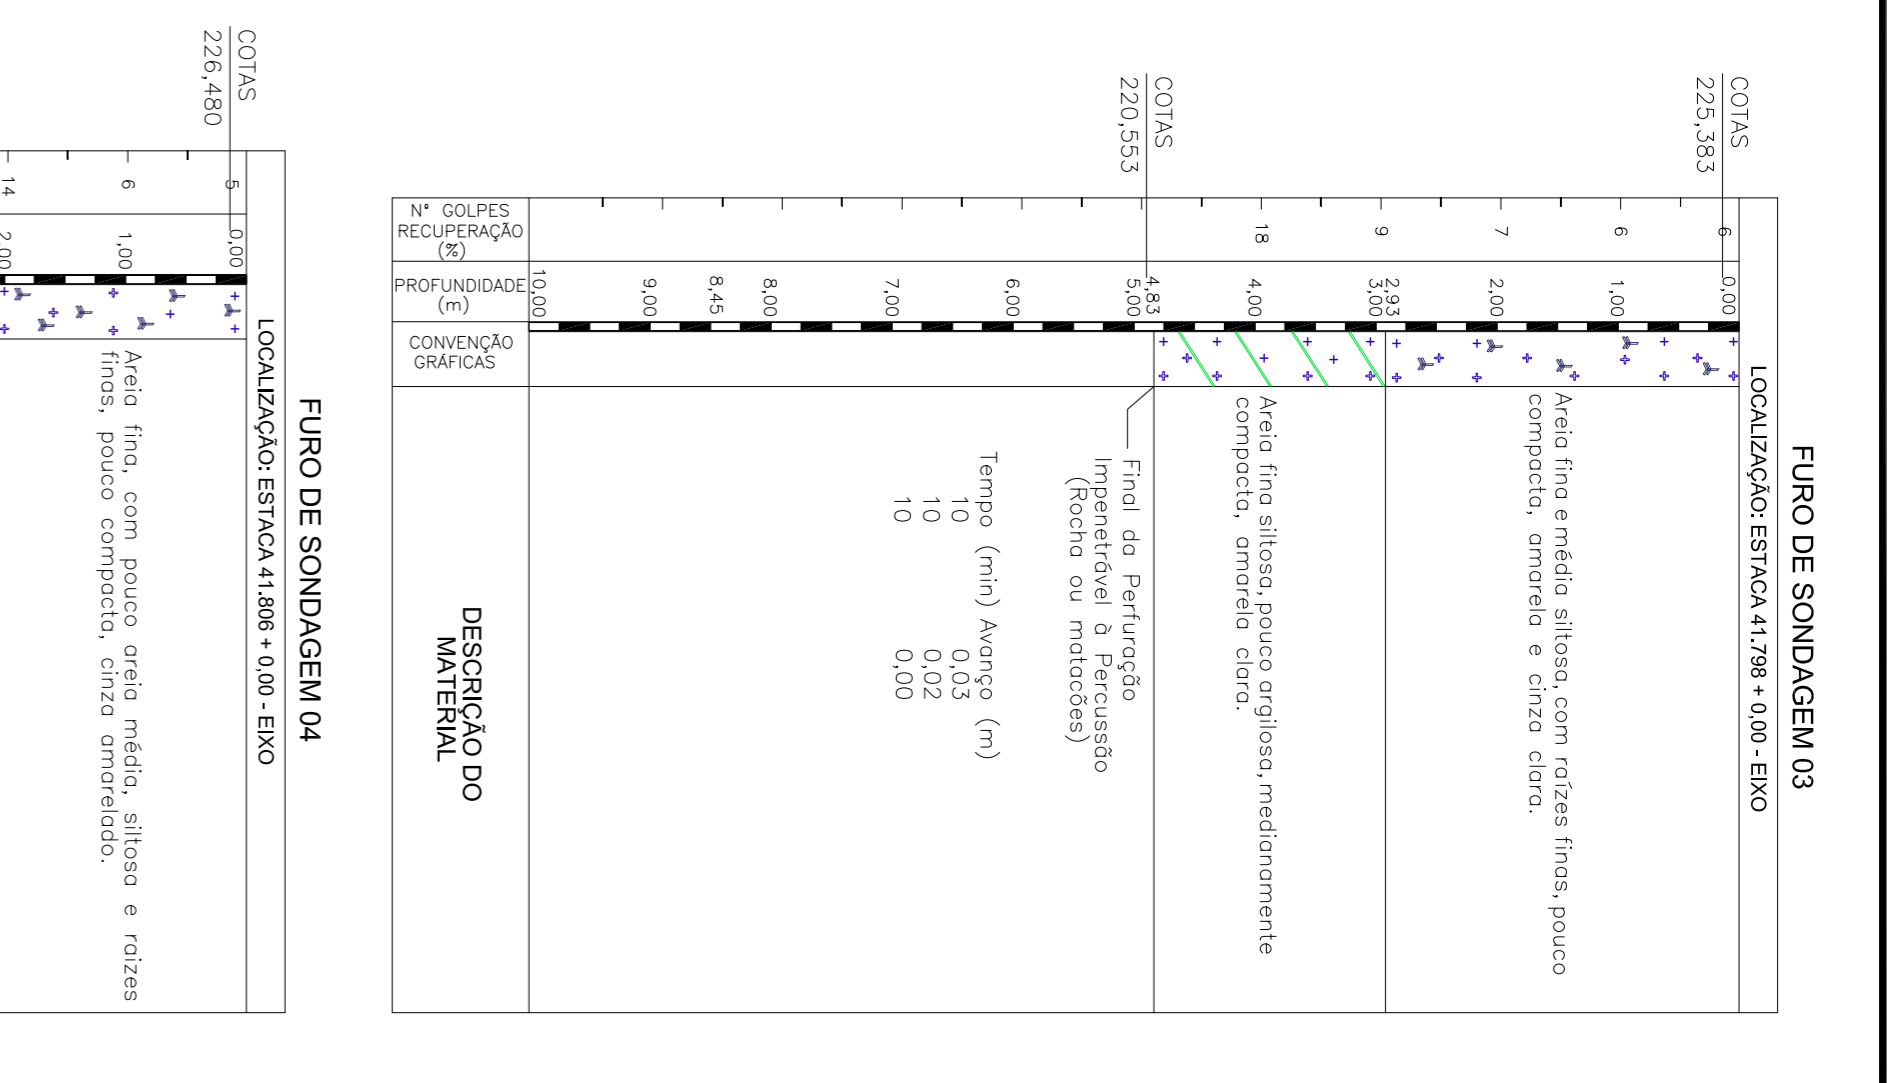
**DETALHE ESQUEMÁTICO DA PONTE**

**ESTACA TALVEGUE**  
41796+14,36m  
M.E. COTA = 230,121

**QUADRO DE PILARES**

PILARES:	COMP. m	COTA	PILARES:	COMP. m	COTA
P1	13,65	239,332	P9	15,00	240,468
P2	15,00	239,474	P10	15,90	240,610
P3	15,90	239,616	P11	15,90	240,752
P4	15,00	239,758	P12	17,50	240,894
P5	15,00	239,900	P13	15,90	241,036
P6	15,00	240,042	P14	16,30	241,178
P7	15,00	240,184	P15	15,30	241,320
P8	15,00	240,326	P16	16,30	241,462

**NOTA:**  
NA COTA FINAL DA PERFORAÇÃO DO FURO DE SONDAJEM; CONFORME DETALHE NESTA PLANTA, ADICIONAR MAIS 1m. P/COTA DE FUNDO DA SAPATA, CONFORME SOLICITAÇÃO DO CALCULISTA.

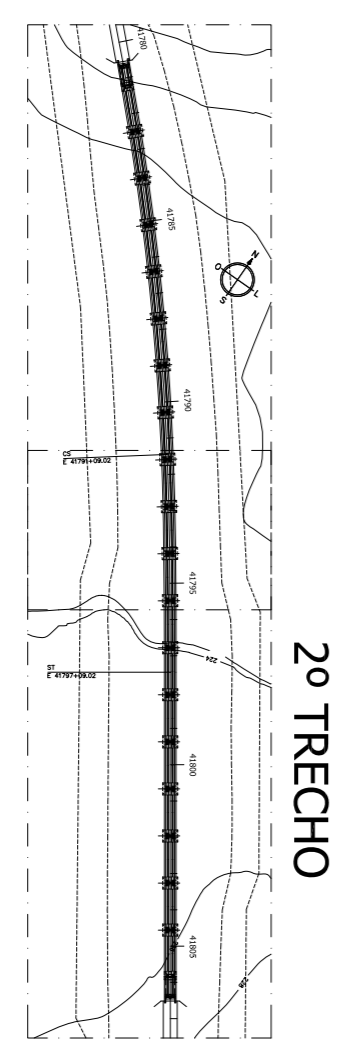
**SEÇÃO TRANSVERSAL - LAJE DE APROXIMAÇÃO**  
**DEFINIÇÃO DO GREIDE**

EST. INICIAL: 41780 + 12,90m (COTA "A" 239,129)  
EST. FINAL: 41806 + 8,28m (COTA "A" 241,948)

FACE EXTERNA DA CORNISA  
FACE INTERNA DA CORNISA

i = 0,547%
