RUMO MALHA CENTRAL S.A.

**18º RELATÓRIO SEMESTRAL DE EXECUÇÃO DO PBA DA
FERROVIA RUMO MALHA CENTRAL – TRECHOS 01, 02 e 03
EXTENSÃO SUL – LI Nº 1.152/2017**

Trecho: Ouro Verde de Goiás/GO - Estrela d'Oeste/SP

Período: de julho de 2019 a fevereiro de 2020

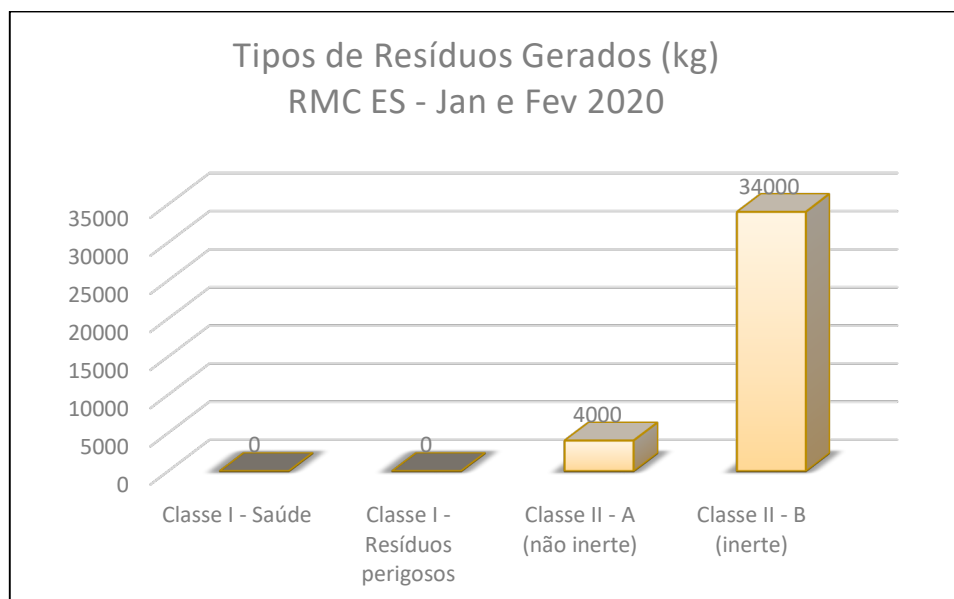
Gráfico 5.4.3 – Resíduos gerados por tipo.

No Gráfico 5.4.3 pode ser observado que a maior parte dos resíduos sólidos gerados pertence à Classe IIB – Inertes (34.000Kg), tais como madeira, metais, papelão e plástico. Em segundo lugar, com 4.000 Kg estão os Resíduos Classe II A – Não Inertes, resíduos orgânicos. Não foram gerados resíduos Classe I - Perigosos, tais como tintas e solventes; e resíduos Classe I – Saúde.

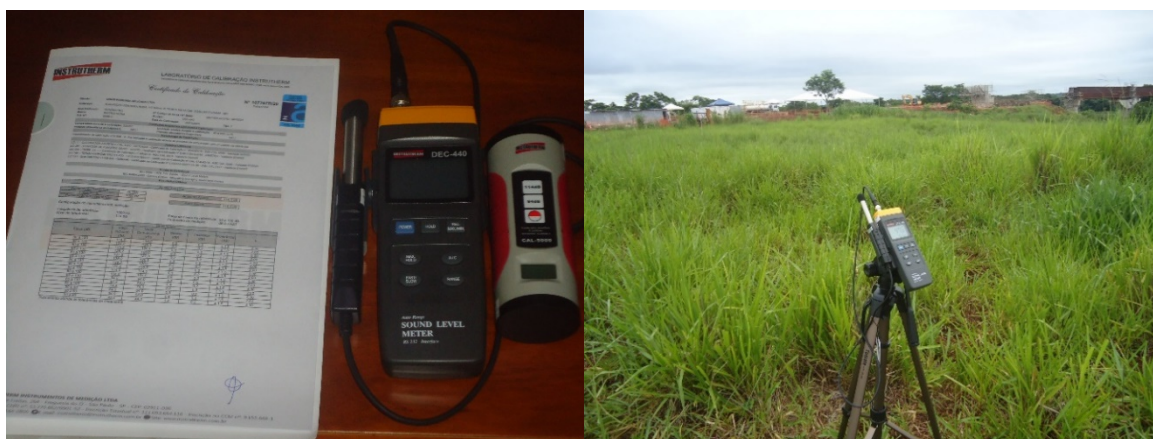
Figura 5.5.1 – A) Medidor de Nível de Pressão Sonora modelo DEC-440 e calibrador acústico CAL-5000. B) Equipamento montando em campo sobre tripé de apoio à altura de 1,2 a 1,5 m do solo conforme NBR.

Os equipamentos utilizados (Figura 5.5.1) para o levantamento de ruídos, que atendem as normas regulamentadoras, foram:

- Medidor de Nível de pressão sonora da marca Intrutherm, modelo DEC-440, calibrado em 08/01/2020 sob certificado nº 107767R/20
- Calibrador Acústico para medidor de pressão sonora da marca Intrutherm, modelo CAL-5000, Classe 1, calibrado em 08/01/2020 sob certificado nº 107767R/20
