RELATÓRIO DE ACOMPANHAMENTO DOS PROGRAMAS AMBIENTAIS

Fase de implantação - 19º semestre
LI nº 1152/2017

RUMO MALHA CENTRAL S.A.
ESTRELA D'OESTE - SP

EXTENSÃO SUL – MALHA CENTRAL
LICENÇA DE INSTALAÇÃO Nº 1152/2017

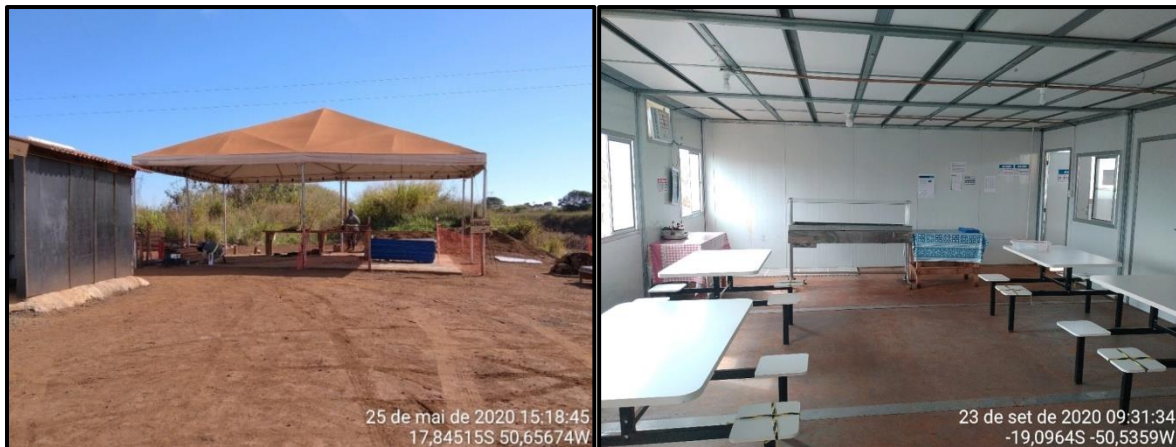
As imagens a seguir (figura 34 a figura 37) ilustram algumas das instalações dos canteiros principais e/ou de apoio utilizados nas obras ferroviárias, onde se pode observar a adequada padronização e organização das estruturas em conformidade com as normativas legais aplicáveis.

Figura 34 – Área de vivência do canteiro avançado PI Santa Helena (esquerda) e refeitório do canteiro avançado da Ponte Rio Paranaíba (direita).

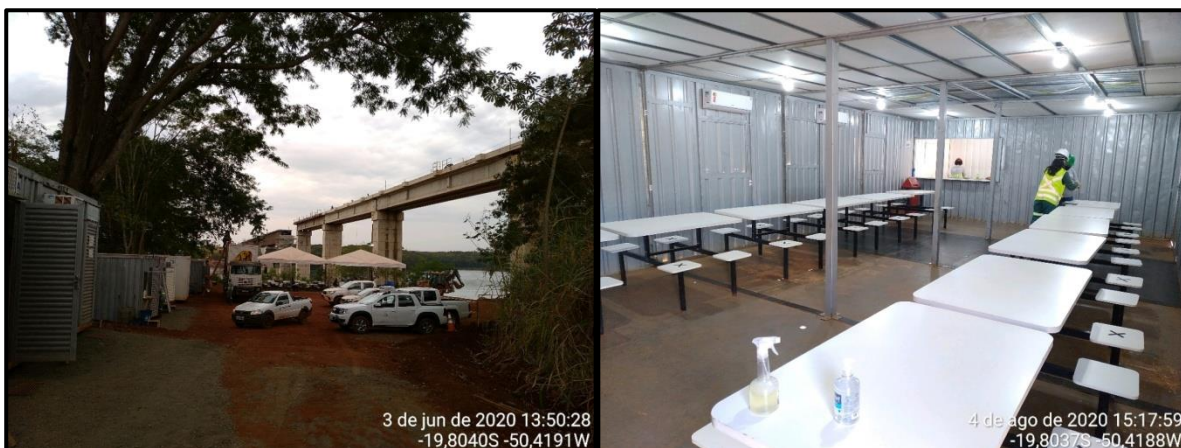
Figura 35 –Canteiro de obras avançado da ponte do Rio Grande: vista geral (esquerda) e refeitório (direita).

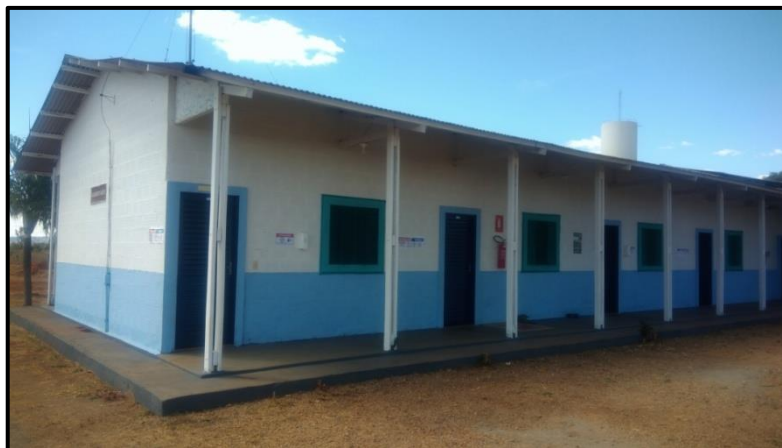
Figura 36 – Alojamento implantado no canteiro de obras de Goianira.

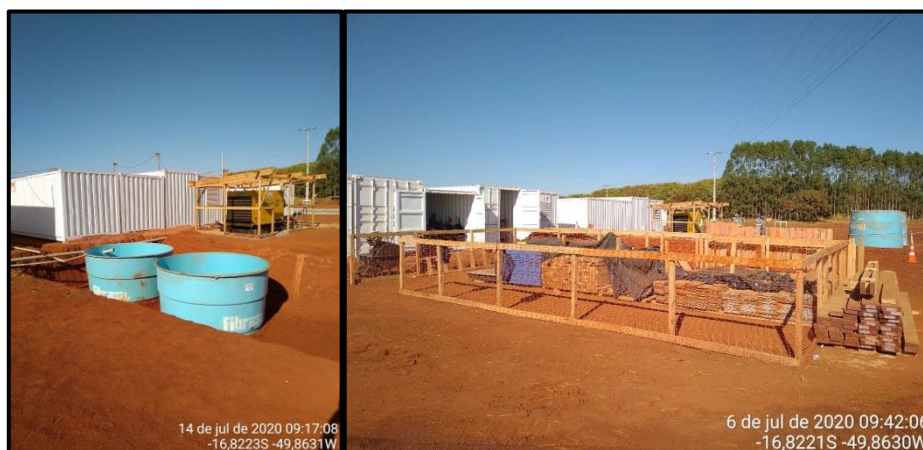
Figura 37 – Implantação de estruturas do canteiro de obras de Palmeiras de Goiás.

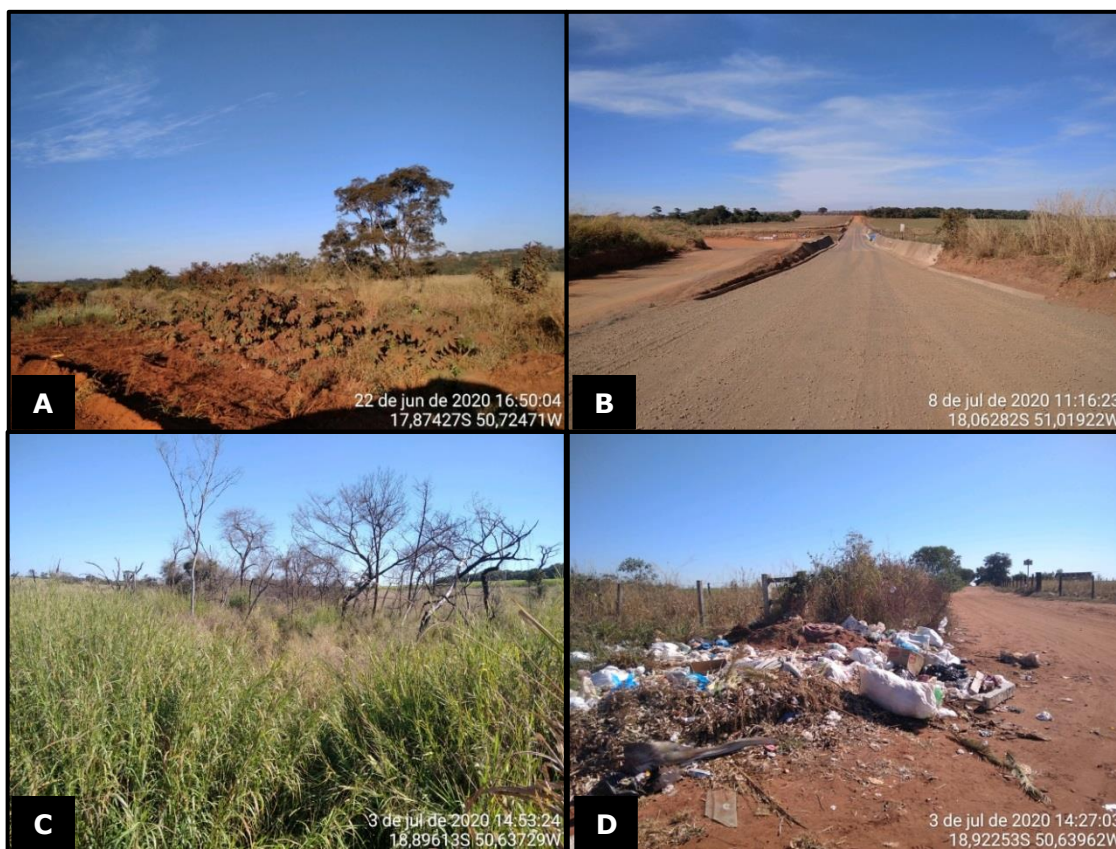
Figura 41 – Registro fotográfico dos pontos monitorados no trecho 2. A – Acompanhamento de revegetação no km 295+179. B – Construção de passagem inferior com sistema de drenagem no km 342+900. C – Corpo hídrico assoreado no km 473+060. D – Disposição inadequada de resíduos no km 476+580.

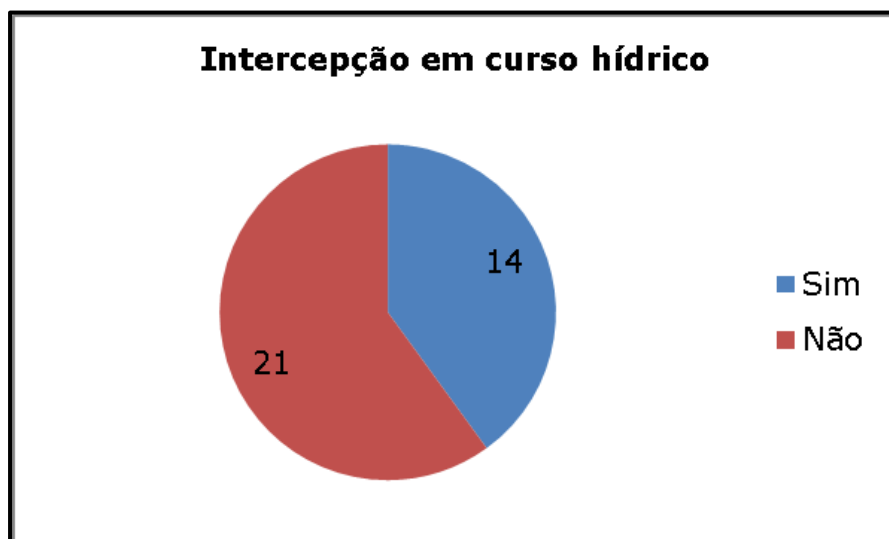
Em relação à interceptação com cursos hídricos, nota-se que grande parte dos passivos não intercepta córregos e rios (n=21), conforme figura 45, a seguir.

Figura 45- Quantitativo de passivos que interceptam cursos hídricos.

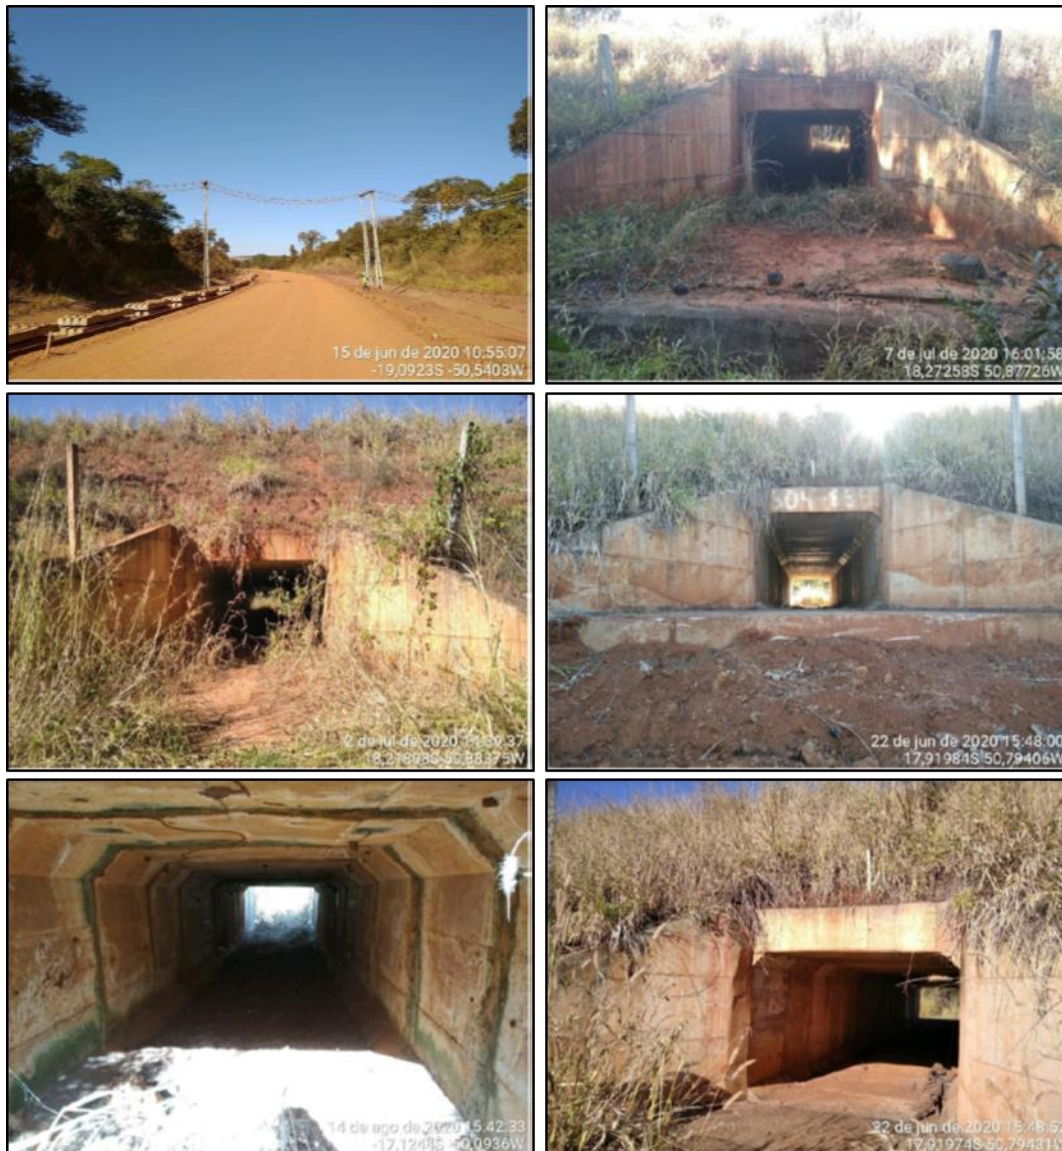
No período em questão foram realizadas as vistorias técnicas em cada uma das 18 passagens de fauna instaladas, com o intuito de verificar o estado de conservação das estruturas e dos ambientes ao redor e, principalmente, a instalação correta das medidas mitigatórias indicadas. As atividades ocorreram entre os meses de junho, julho, agosto e setembro de 2020, representadas pelas fotos abaixo.

Figura 149 – Vistorias nas passagens de fauna realizadas no período analisado.

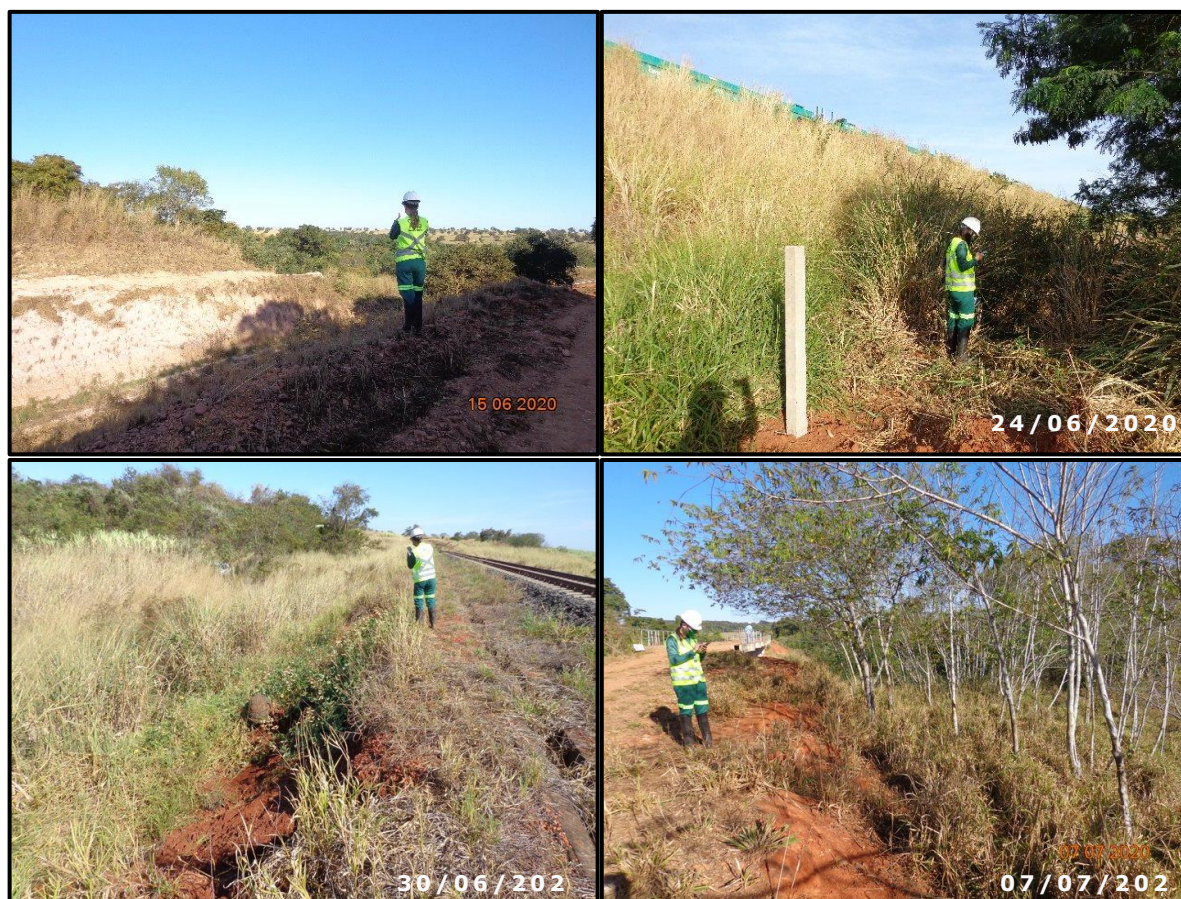
correlata à obra, levantando informações relacionadas àquelas avaliadas pelo subprograma, tais como feições erosivas ou locais potencialmente críticos à deflagração de processos erosivos, grau de exposição ou cobertura do solo, avanço de processos erosivos; surgimento de novas incisões erosivas; interferência com as atividades da obra; relação da feição erosiva com o empreendimento; tipo de feição identificada; medidas que poderão sugeridas; e outros aspectos importantes que permitam a avaliação completa pela equipe do subprograma. Os dados são complementados com registro fotográfico do local, conforme apresenta a figura a seguir (figura 205).

Figura 205 - Registro fotográfico de vistorias técnicas de rotina executadas pela equipe do subprograma.

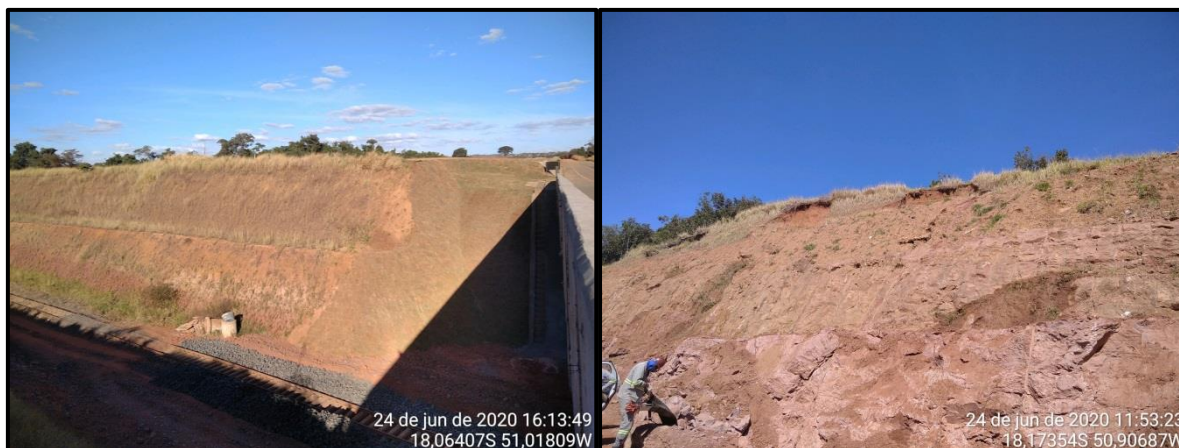
As ocorrências classificadas como “erosão/assoreamento” correspondem às principais identificadas pela equipe do subprograma e referem-se a incisões erosivas em taludes e também movimentação de massa como escorregamentos, principalmente em cunha. Estas feições ocorrem em função da instabilidade gerada pelo solo uma vez que houve escavação (talude de corte) ou retaludamento e aterramento (talude de aterro) e são esperadas ao longo da obra da ferrovia, tendo em vista a grande movimentação de solo produzida, conforme apresenta a figura a seguir.

Figura 206 - Registro fotográfico de erosão e assoreamento em talude.

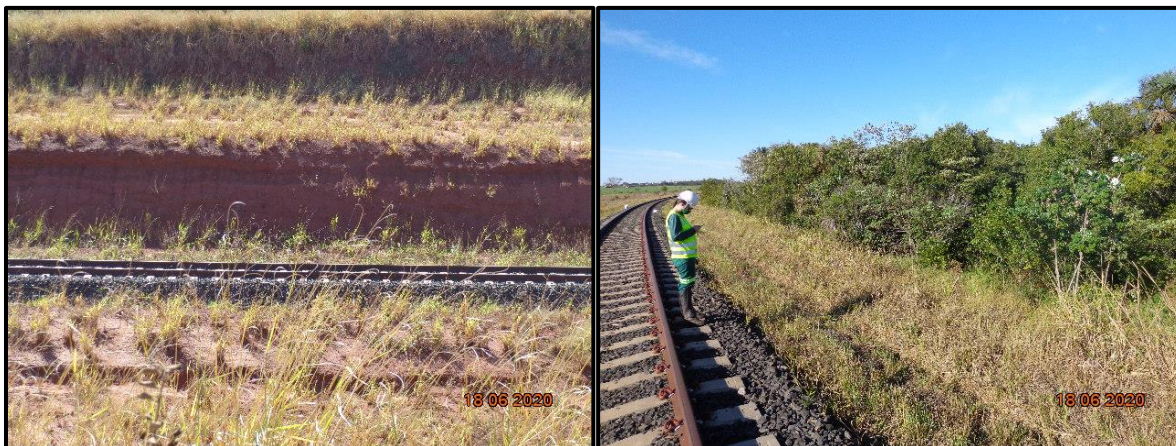
As ocorrências relacionadas aos “plantios e revestimento vegetal” ocorrem, sobretudo, associadas aos taludes que se encontram fisicamente finalizados, segundo determinado no projeto como medida para estabilizar os mesmos de processos erosivos e movimentação de massa gravitacional (figura 207). Nota-se, entretanto, que a revegetação em taludes encontra-se em fase de execução em algumas porções da obra segundo o andamento desta em cada trecho e lote. De um modo geral, a revegetação tem promovido êxito na estabilização do talude, com eventuais necessidades de complementações.

Outra situação referente aos plantios e revestimento vegetal é o desenvolvimento natural de vegetação que foi identificado em diversos locais onde, anteriormente, o solo encontrava-se exposto, tendo em vista a capacidade do meio em se regenerar sem a necessidade de medidas interventivas, conforme apresenta a figura a seguir.

Figura 207 - Registro fotográfico de ocorrências classificadas como - plantios e revestimento vegetal.

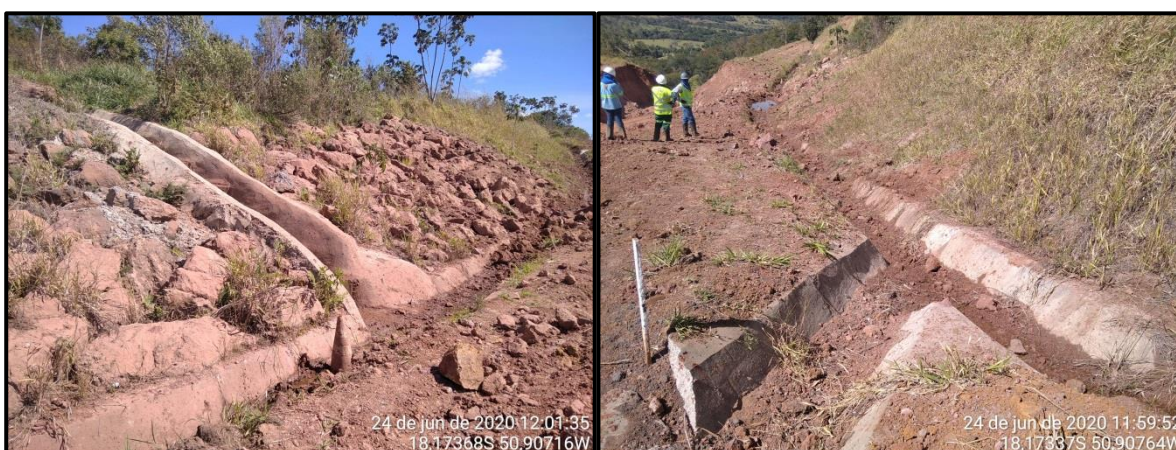
As ocorrências relacionadas ao “sistema de drenagem” (figura 208) referem-se, essencialmente, a rompimentos de canaletas ou valetas, obstrução, seja por sedimentos ou vegetação e assoreamento dos dispositivos. A empreiteira tem realizado de forma pontual ações de melhoria, sobretudo a limpeza do sistema conforme o avanço das obras nos trechos. As eventuais avarias identificadas e monitoradas pela equipe do subprograma dificultam a circulação e movimentação do fluxo aquoso, podendo vir a gerar processos erosivos ou assoreamento.

Figura 208 - Registro fotográfico do sistema de drenagem.

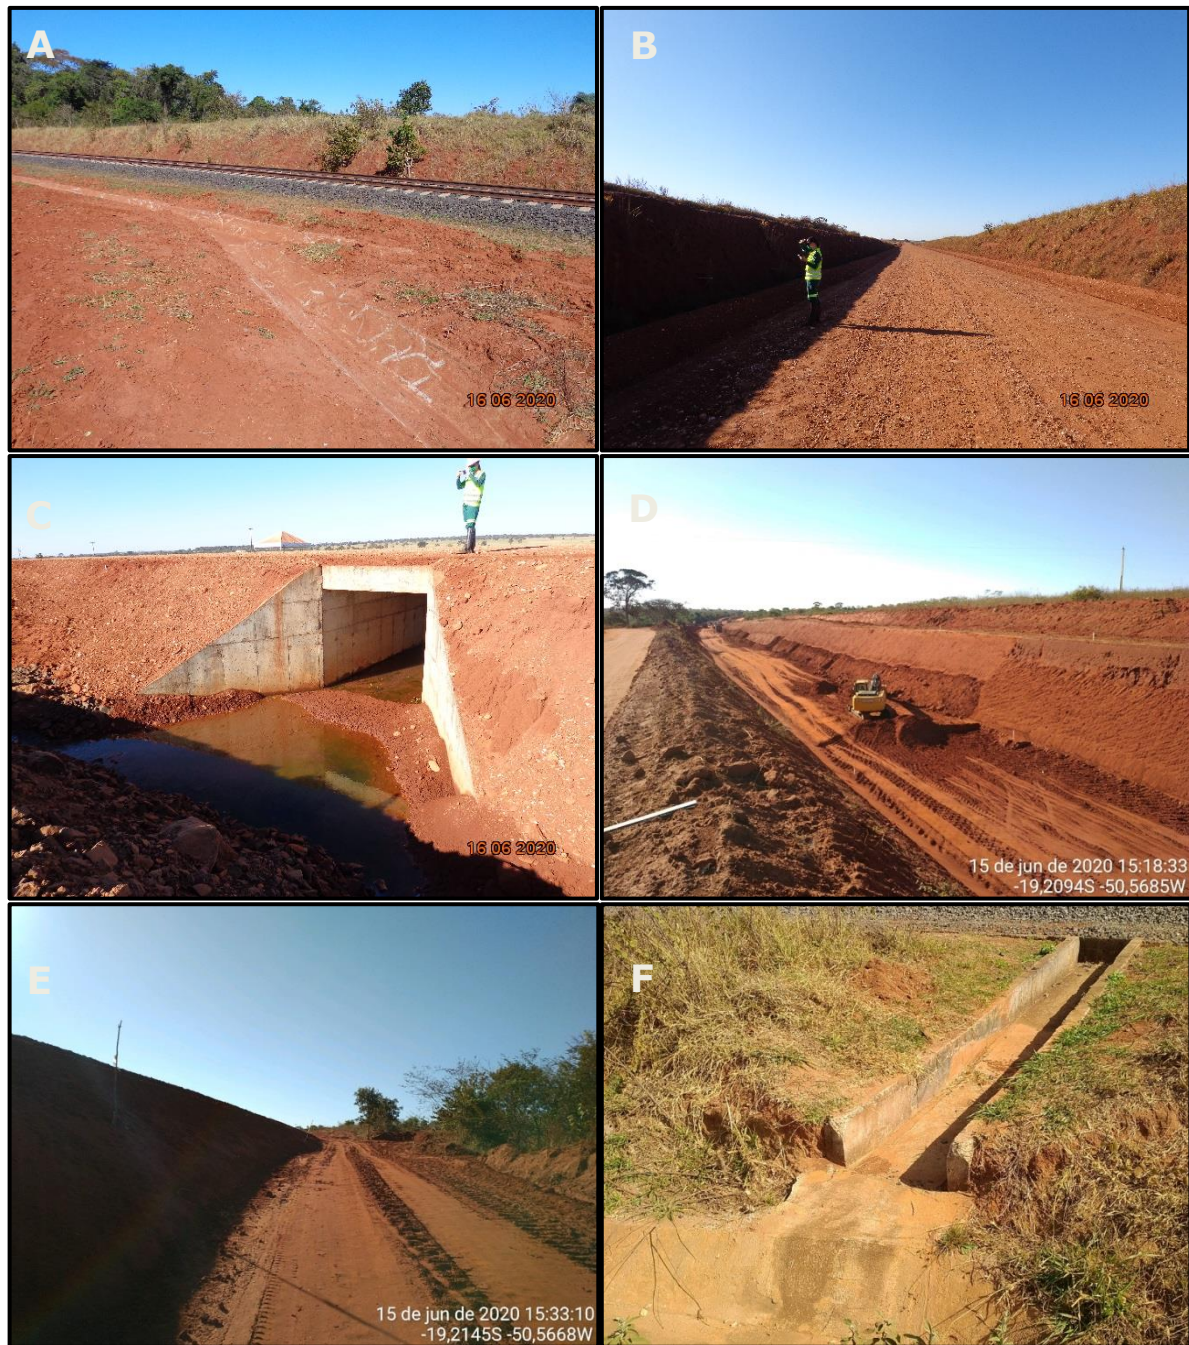
Figura 209 - Medidas executadas nas obras. Foto A - desobstrução de canaleta; foto B - retaludamento e reconformação de talude; foto C - desobstrução parcial de galeria; foto D - melhoria na via de acesso, retaludamento e reconformação de talude; foto E - retaludamento e reconformação de talude para preparação de revegetação (hidro-semeadura); foto F - desobstrução de canaleta.

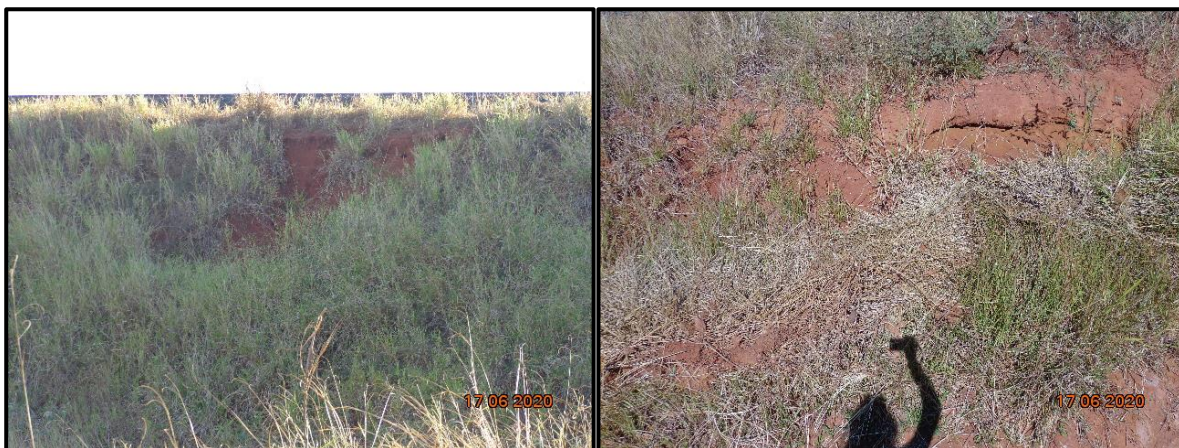
Figura 218 - Registro de fotográfico das condições de talude. Notar desenvolvimento da vegetação nos taludes.

- Reconformação topográfica dos taludes de modo proteger os mesmos da erosão hídrica e direcionar o fluxo aquoso;
- Conformação geométrica compatível com as características geotécnicas dos materiais e com a topografia das áreas limítrofes;
- Implantação e melhoria de estruturas de dispositivos de drenagem provisórios ou definitivos (bueiros, sarjetas, descidas d'água, valetas, dissipadores de energia etc.);
- Recuperação da cobertura vegetal para a proteção das superfícies expostas à ação das águas pluviais.

As imagens a seguir apresentam o registro fotográfico das medidas que vêm sendo executadas pelo subprograma (figura 218).

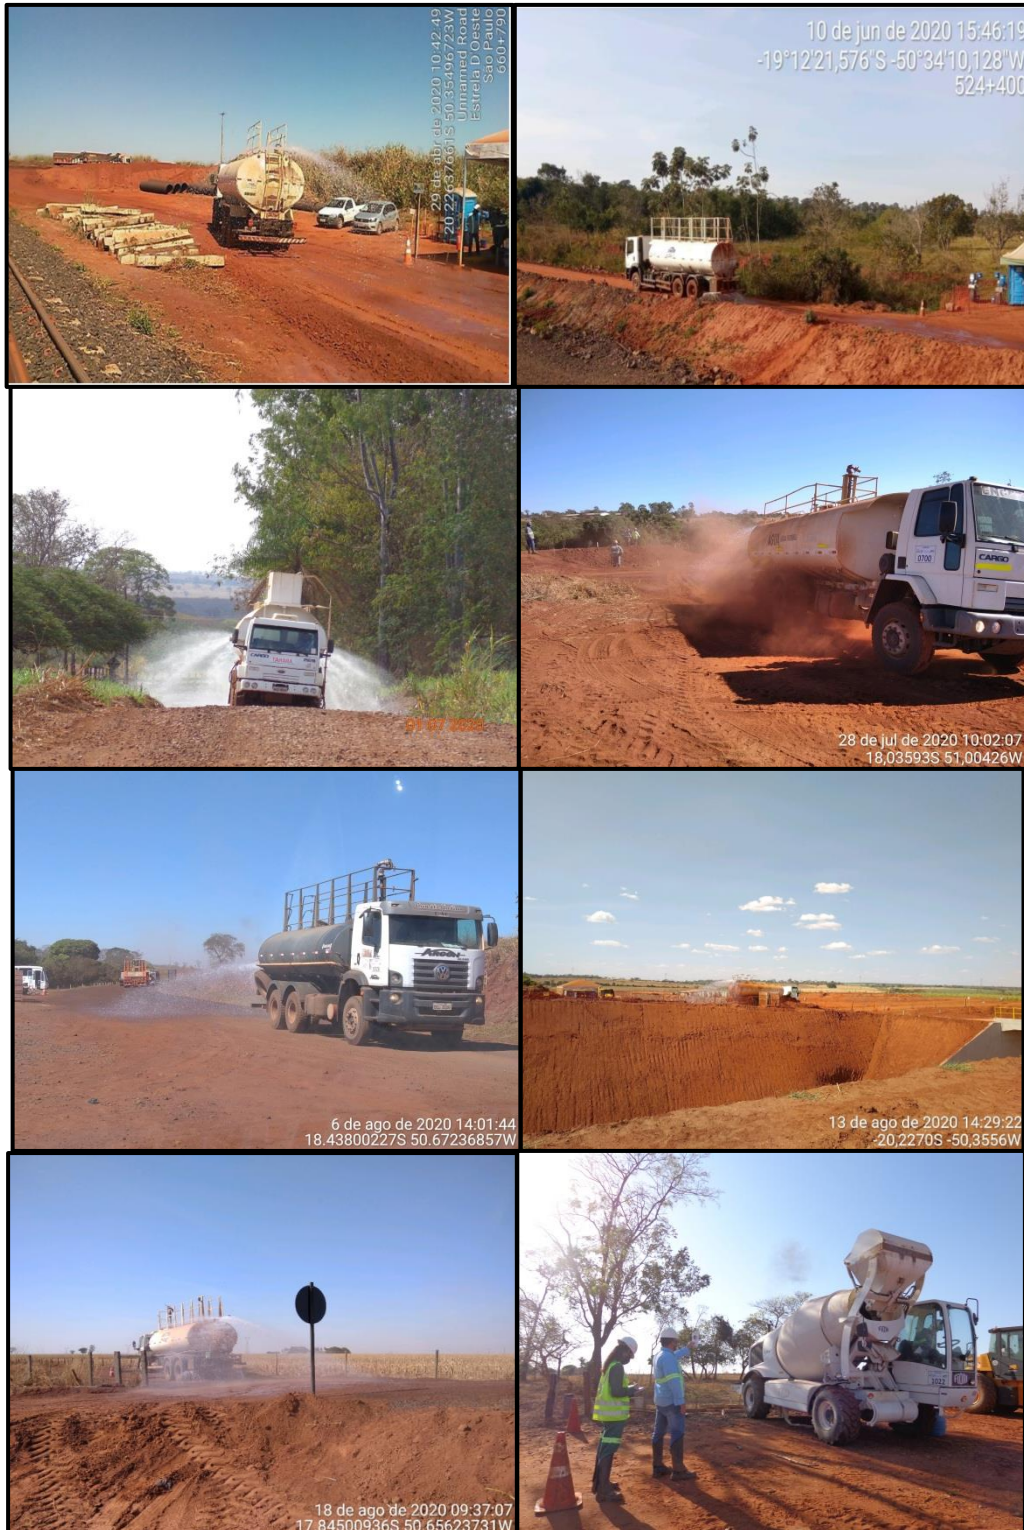
Figura 219 - Exemplos de controle de eventos críticos de emissões fugitivas de poeira com aspersão de água ao longo deste semestre (março – agosto/2020)

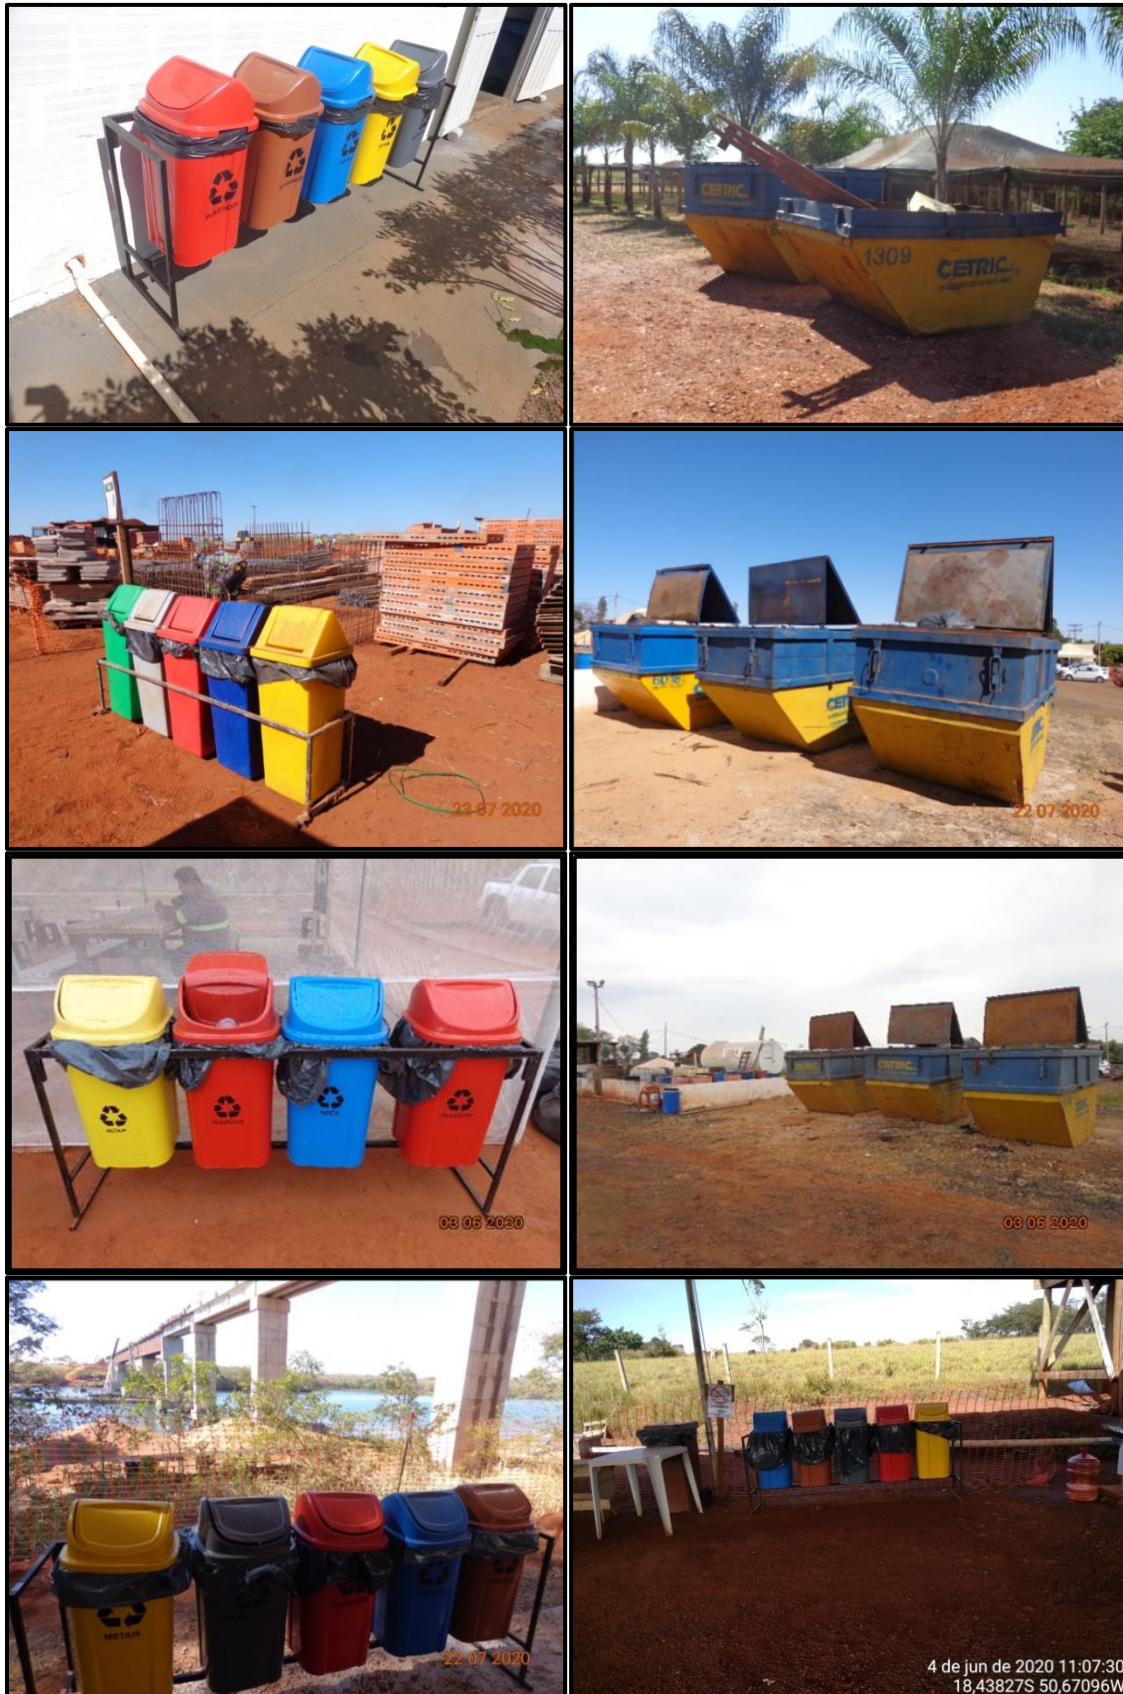
Figura 226 – Registros fotográficos relacionados ao programa de gerenciamento de resíduos evidenciando diversos coletores/caçambas entre as frentes de obra.

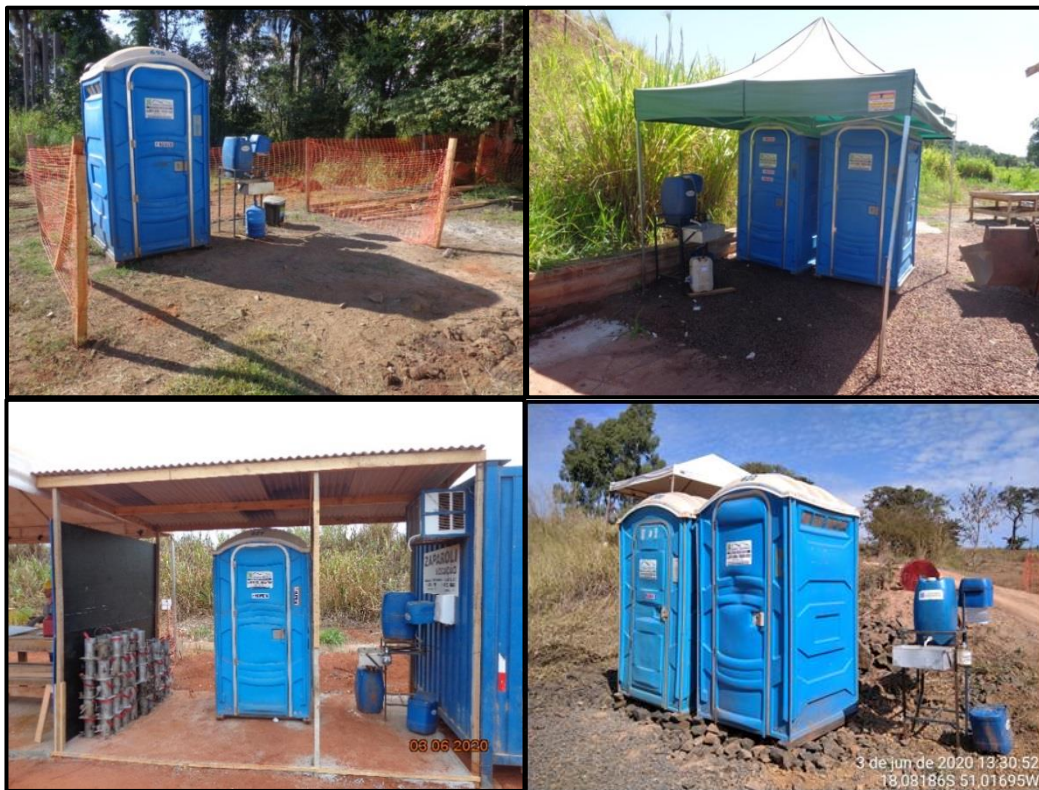
A figura 227 e a figura 228 apresentam alguns dos registros fotográficos dos pontos de instalação dos banheiros químicos entre os locais de execução de obra ao longo dos trechos 1, 2 e 3, bem como de ocasiões de limpeza sanitária por meio de caminhões especializados.

Figura 227 - Registros fotográficos relacionados ao programa de efluentes (banheiros químicos).

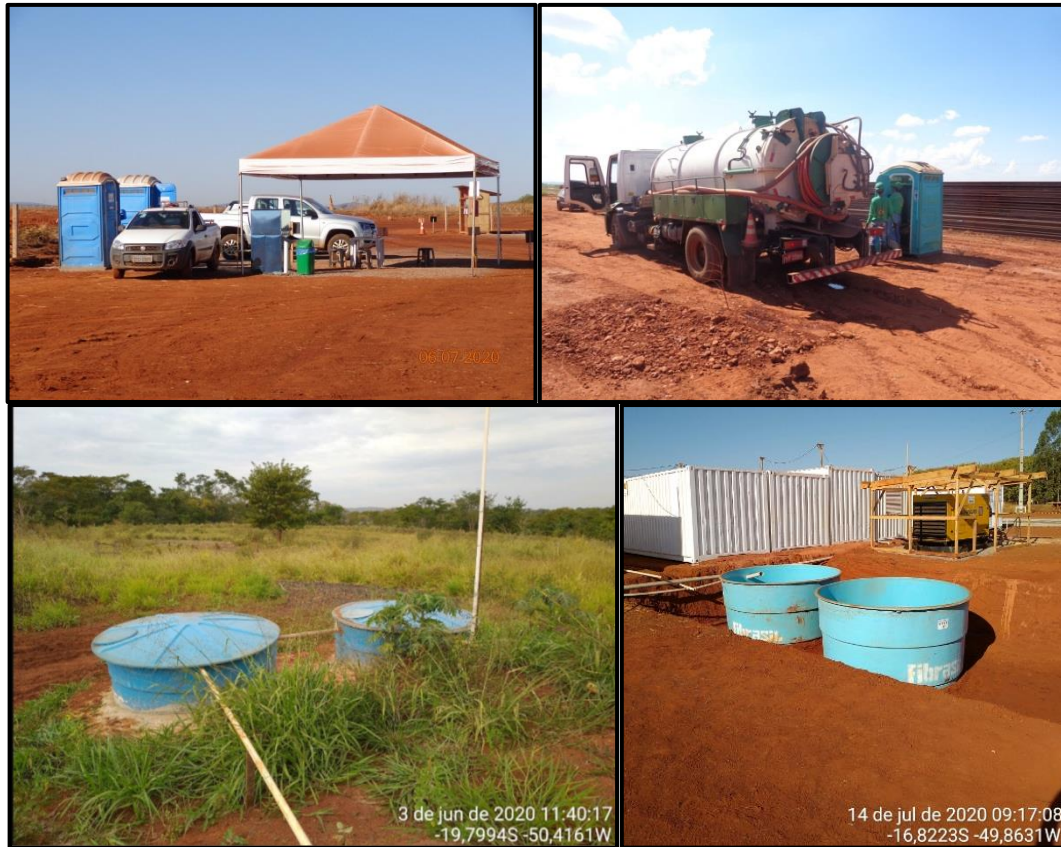
Figura 228 - Registros fotográficos relacionados ao programa de efluentes (banheiros químicos, limpeza sanitária e estruturas de armazenamento temporário de efluentes).

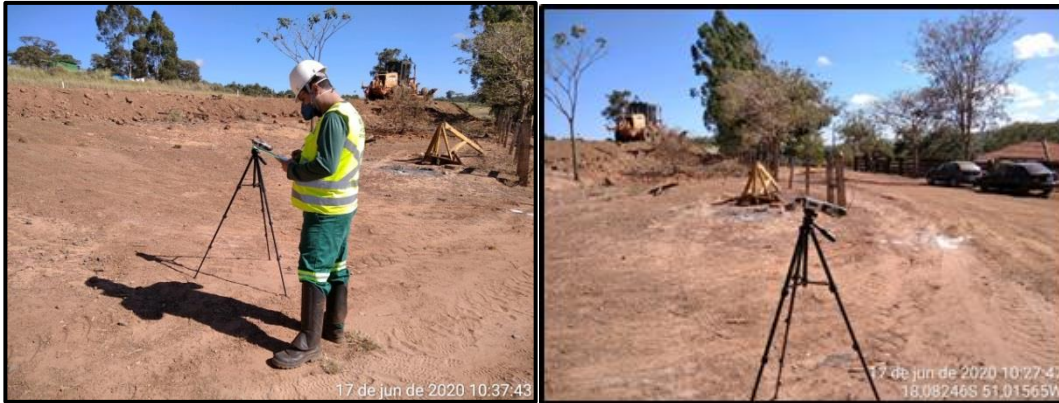
Ainda com relação à identificação das fontes sonoras atuantes na ocasião das medições, na campanha de junho, enquanto no trecho 1 nenhum dos pontos considerados registrou a contribuição sonora significativa das atividades de instalação, no trecho 2 foram registrados ruídos das obras no ponto F174 – P01, associados à movimentação de maquinário e veículos e de implantação de sistemas de drenagem (figura 242), no ponto F420 – P01, devido a atividade de terraplanagem e movimentação de veículos leves e pesados, bem como no V206 – P01, com a movimentação de maquinário e de veículos e de atividades de construção de OAE (ferragem e concretagem).

Figura 242 – Registro do monitoramento de ruído realizado no ponto F174 – P01 durante operação de maquinário da obra.
