Manutenção da Ponte Tocantins

Estrada de Ferro Carajás / Km 724 + 806 - Marabá / PA

Manutenção da Ponte sobre o Rio Tocantins

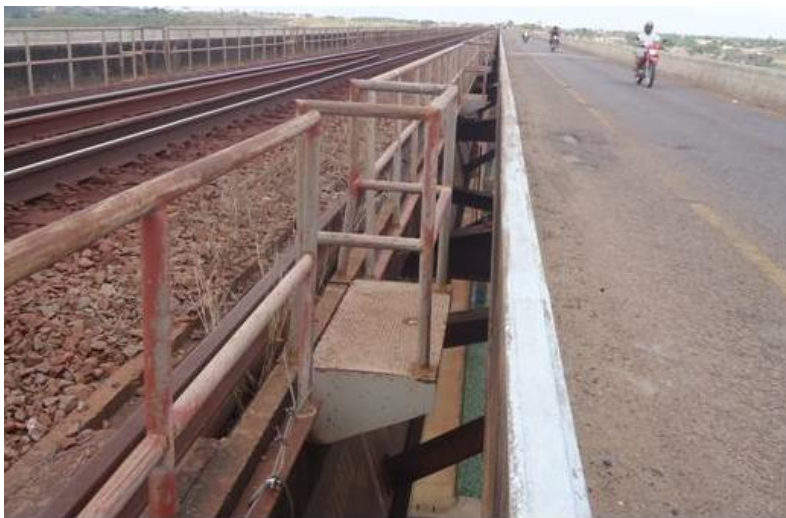
Figura 02. Vista do tabuleiro ferroviário e rodoviário

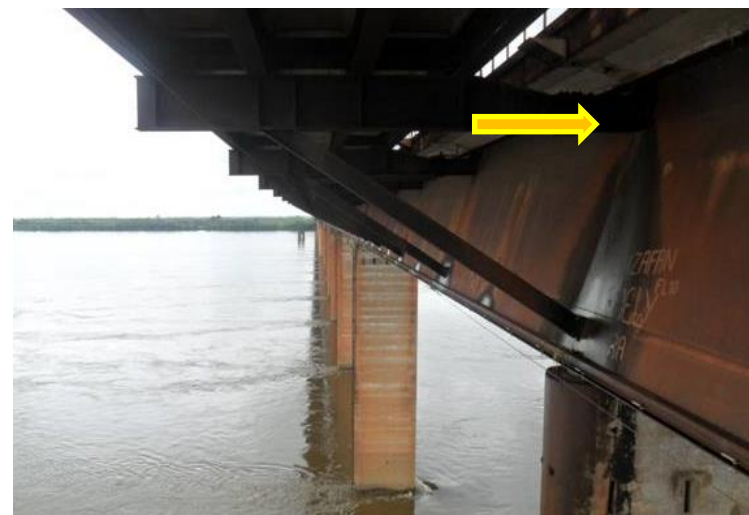
Figura 03. Vazamento do sistema de drenagem, corroendo a viga caixão metálica

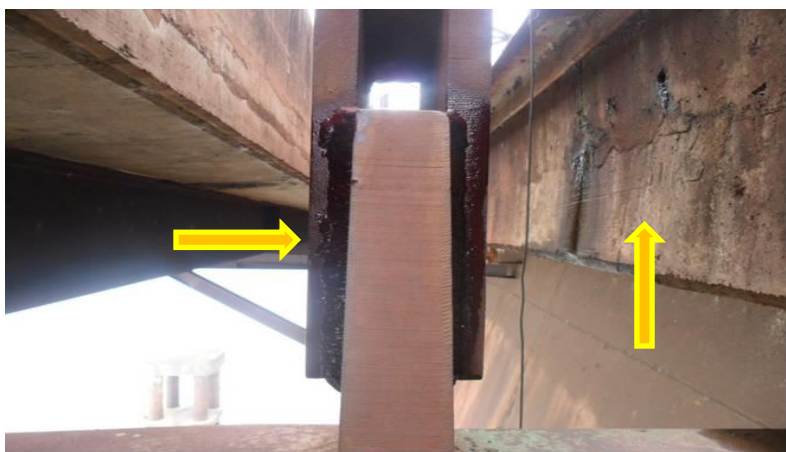
Figura 04. Vista de corrosão no olhal de ligação dos tirantes do arco metálico e patologias no tabuleiro rodoviário

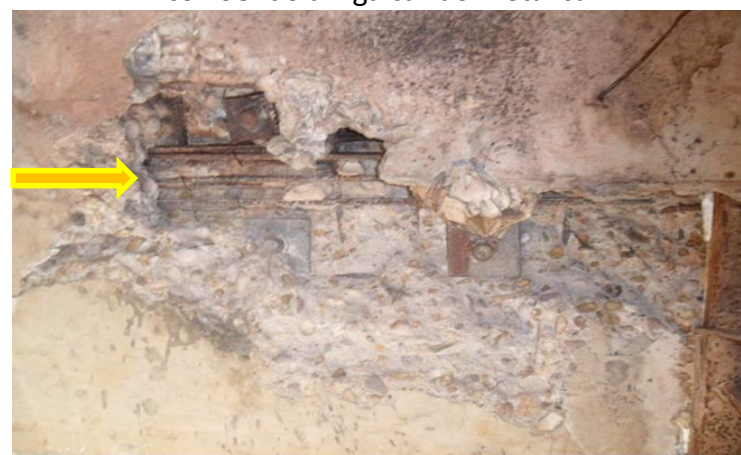
Figura 05. Patologias identificadas na parte inferior do tabuleiro rodoviário

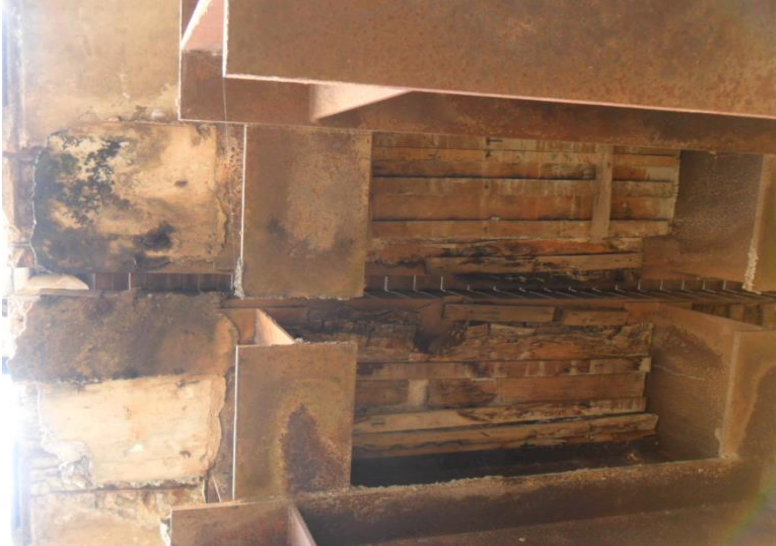
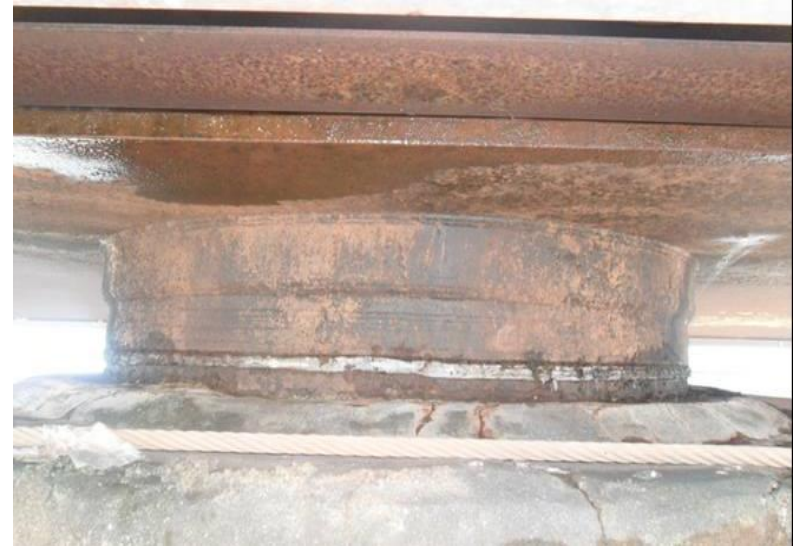
Figuras 11 e 12. Juntas de dilatação ferroviária

- Troca dos aparelhos de apoio críticos nos apoios intermediários e extremos de cada trecho, necessidade de desconexão dos olhais entre pilares e caixão metálico.
- Troca das 8 juntas de dilatação ferroviária nos encontros dos trechos através da substituição de chapas metálicas (4 juntas por lado).
- Troca das juntas de dilatação ferroviária nos encontros dos trechos através da substituição de chapas metálicas dentadas.
