RELATÓRIO TÉCNICO – RT

**CARACTERIZAÇÃO HIDROGEOLÓGICA DA ÁREA 2
Região de Baixo – Bairro Independente II**

UHE BELO MONTE

NÚMERO/CÓDIGO DO DOCUMENTO
RT_SFB_Nº007- Caracterização-hidrogeológica-baixo-Área-II_021015

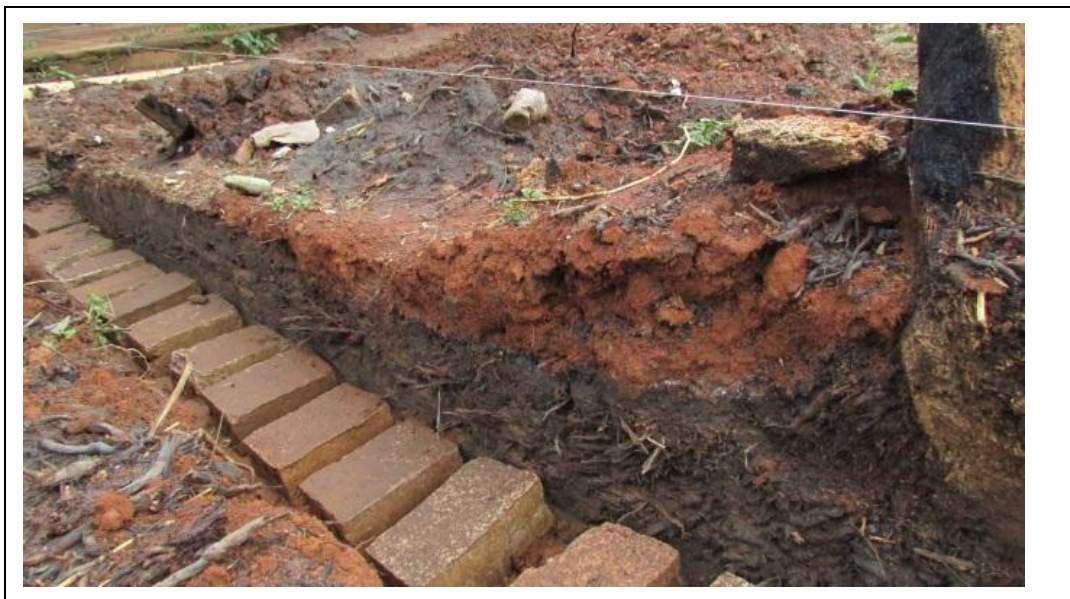
A **Figura 03** ilustra aspectos do perfil formado por solos do tipo gleissolo, apresentando cor cinza, enriquecimento com matéria orgânica e sequência de horizontes, o que dificulta tanto a infiltração de águas superficiais, como a subida do nível freático em vistas de suas características físicas de baixa permeabilidade.

Figura 03 – Perfil típico da pedologia local. Presença de camada superficial de aterro argiloso.

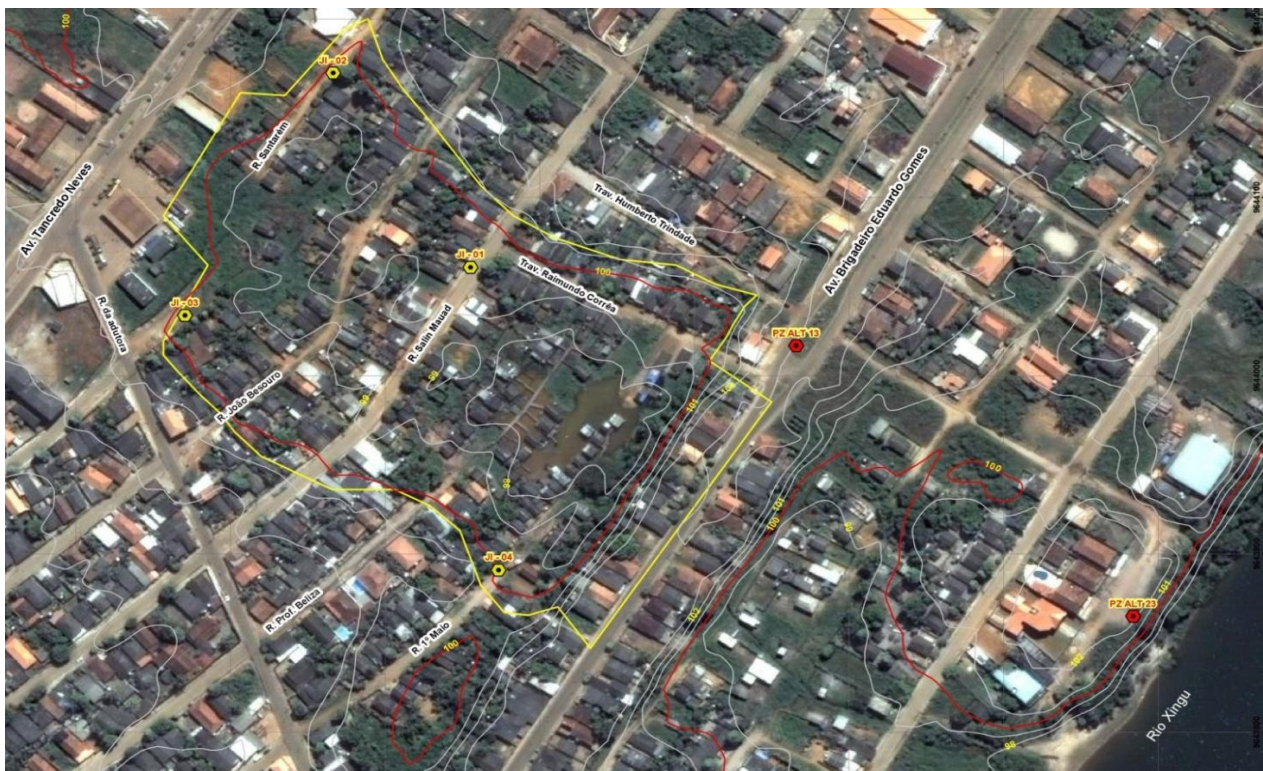
A **Figura 08** apresenta, em detalhe, a localização dos seis pontos estabelecidos para o monitoramento da dinâmica das águas subterrâneas na área de baixo do Jardim Independente II.

Figura 08 – Malha de poços/medidores pertinentes à intensificação do monitoramento do lençol freático no entorno da área de baixo no Jardim Independente II.

Para conhecer melhor o comportamento do lençol freático, na área do baixo, foram instalados mais quatro medidores de nível d'água subterrânea (piezômetros - JI 01 a 04) com o objetivo de monitorar com maior precisão a dinâmica destas águas, além de traçar os perfis da superfície do solo e do topo do lençol freático em seções transversais desta área (**Figura 08**). Estes pontos, somados aos pontos PZ ALT13 e PZ ALT 23 já em monitoramento pelo Programa 11.3.1 do PBA, proporcionarão um acompanhamento mais específico e direto das variações do lençol freático da referida região. A frequência adotada para medição desses seis pontos de monitoramento foi quinzenal, tendo início em setembro/2015. Salienta-se que os medidores JI 01 a 04 foram definidos nas bordas do baixo, entre as cotas 99 e 100, envolvendo toda a extensão da área de baixo Jardim Independente II.

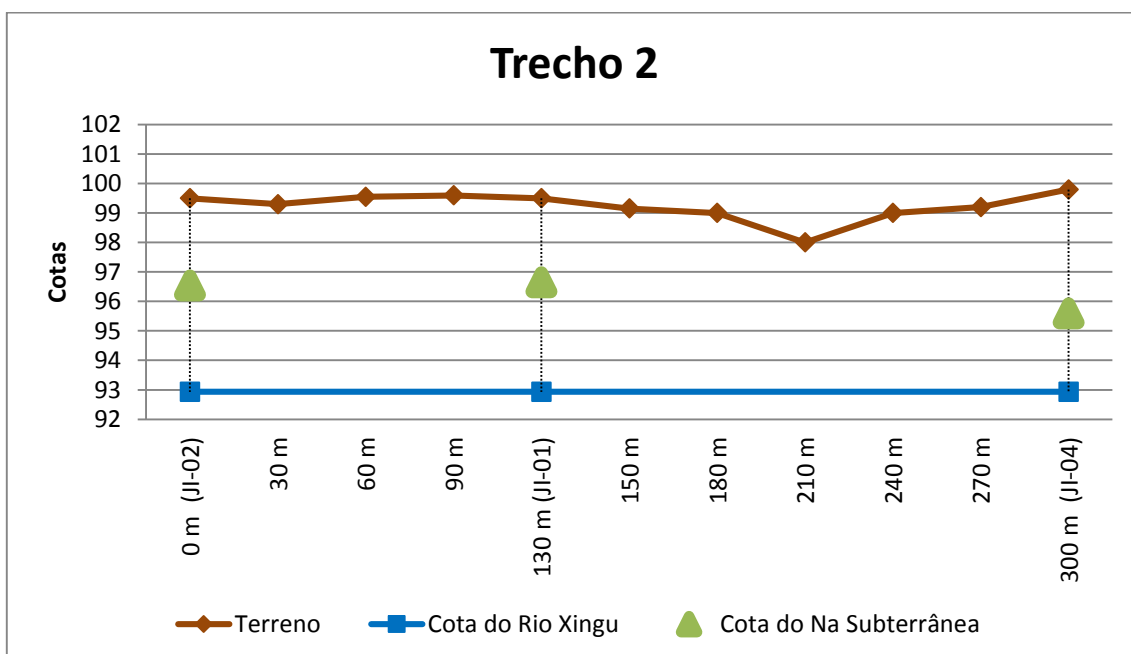
As **Figuras 10 e 11** trazem os perfis acima correlacionados às cotas do rio Xingu e ao NA subterrâneo, nos poços monitorados referentes à área de Baixo.

Figura 11 - Seção transversal oeste-leste do Trecho 2 que envolve os seguintes pontos de monitoramento: JI-02, JI-01 e JI-04 (este último mais próximo do rio Xingu).

Pelos resultados obtidos nesse primeiro levantamento, na época de seca, pode-se inferir que a Cota do Nível de Água (NA) Subterrâneo, nos pontos correspondentes aos medidores JI 01 a 03, está aproximadamente em 97 m e o JI 04, aproximadamente em 96 m.
