# NORTE ENERGIA - NESA

UHE BELO MONTE  
SÍTIO PIMENTAL  
SEQUENCIA CONSTRUTIVA  
PLANTAS - 2/4

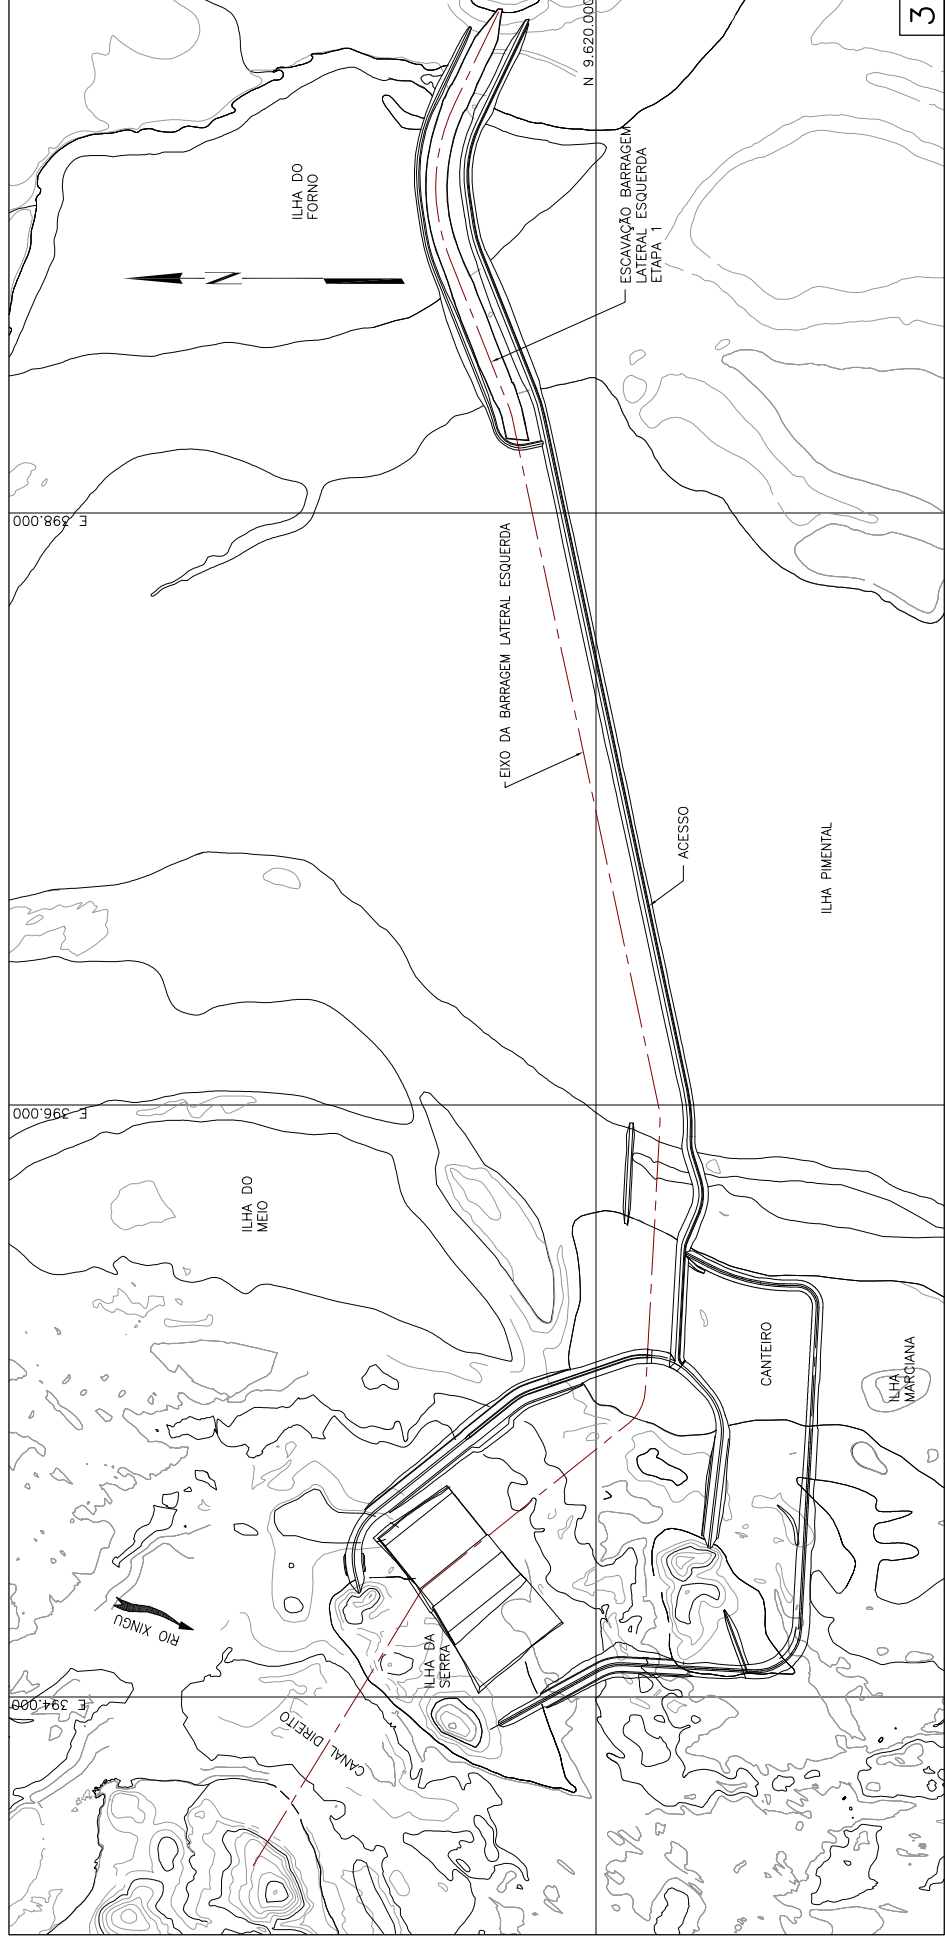
SITUAÇÃO NO FINAL DO ANO 01

- 1 - FINALIZAÇÃO DAS ENSECADERAS DE 1ª FASE;
- 2 - ESCAVAÇÕES EM ANDAMENTO NA REGIÃO DO VT1;

3 - INÍCIO DAS ESCAVAÇÕES, LIMPEZA E TRATAMENTOS NA BARRAGEM LATERAL ESQUERDA - ETAPA 1.

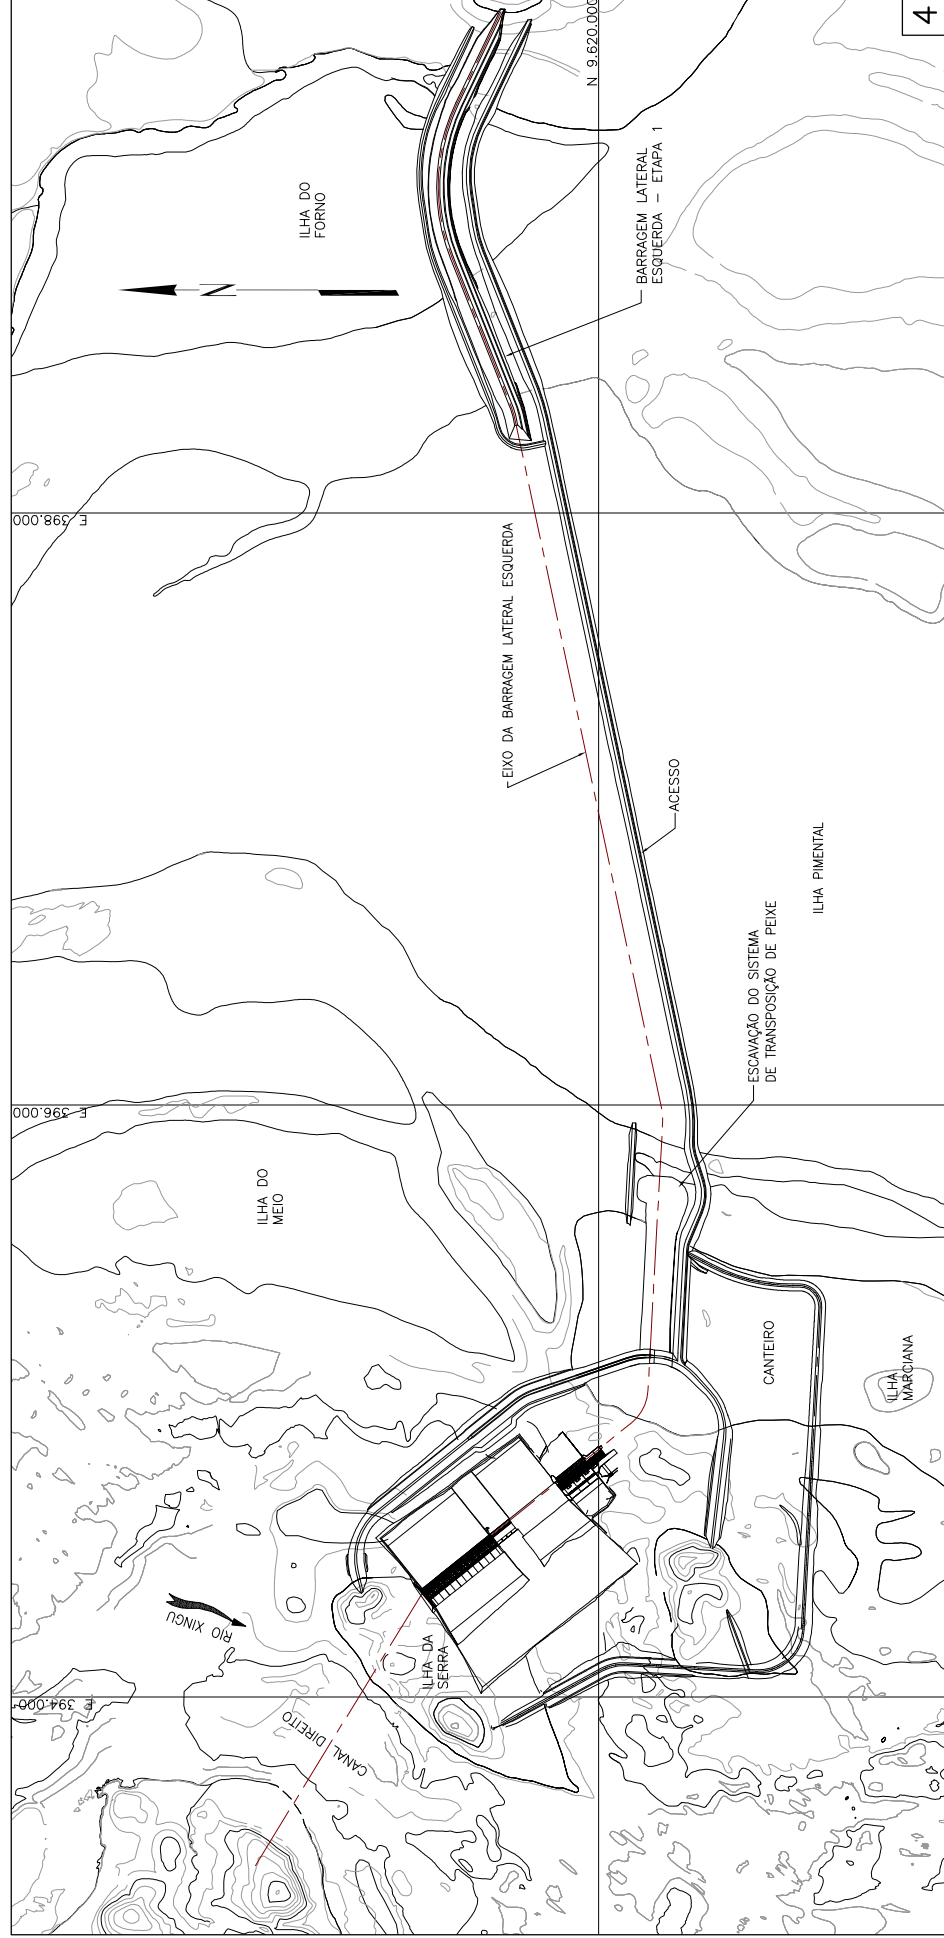
SITUAÇÃO EM 20/12 - ANO 02

- 1 - ESCAVAÇÕES EM ANDAMENTO NO VT2;
- 2 - CONCRETAGEM EM ANDAMENTO NO VT1/BARRAGEM DE LIGAÇÃO E TA/CF;

3 - CONCLUSÃO DA BARRAGEM DE TERRA LATERAL ESQUERDA - ETAPA 1;  
4 - INÍCIO DAS ESCAVAÇÕES DO SISTEMA DE TRANSPORTAÇÃO DE PEIXES.
