**NOTA TÉCNICA – NT**

## **AVALIAÇÃO COMPARATIVA DO LENÇOL FREÁTICO NA ÁREA URBANA DE ALTAMIRA**

### **11.3. PROGRAMA DE MONITORAMENTO DAS ÁGUAS SUBTERRÂNEAS**

**UHE BELO MONTE**

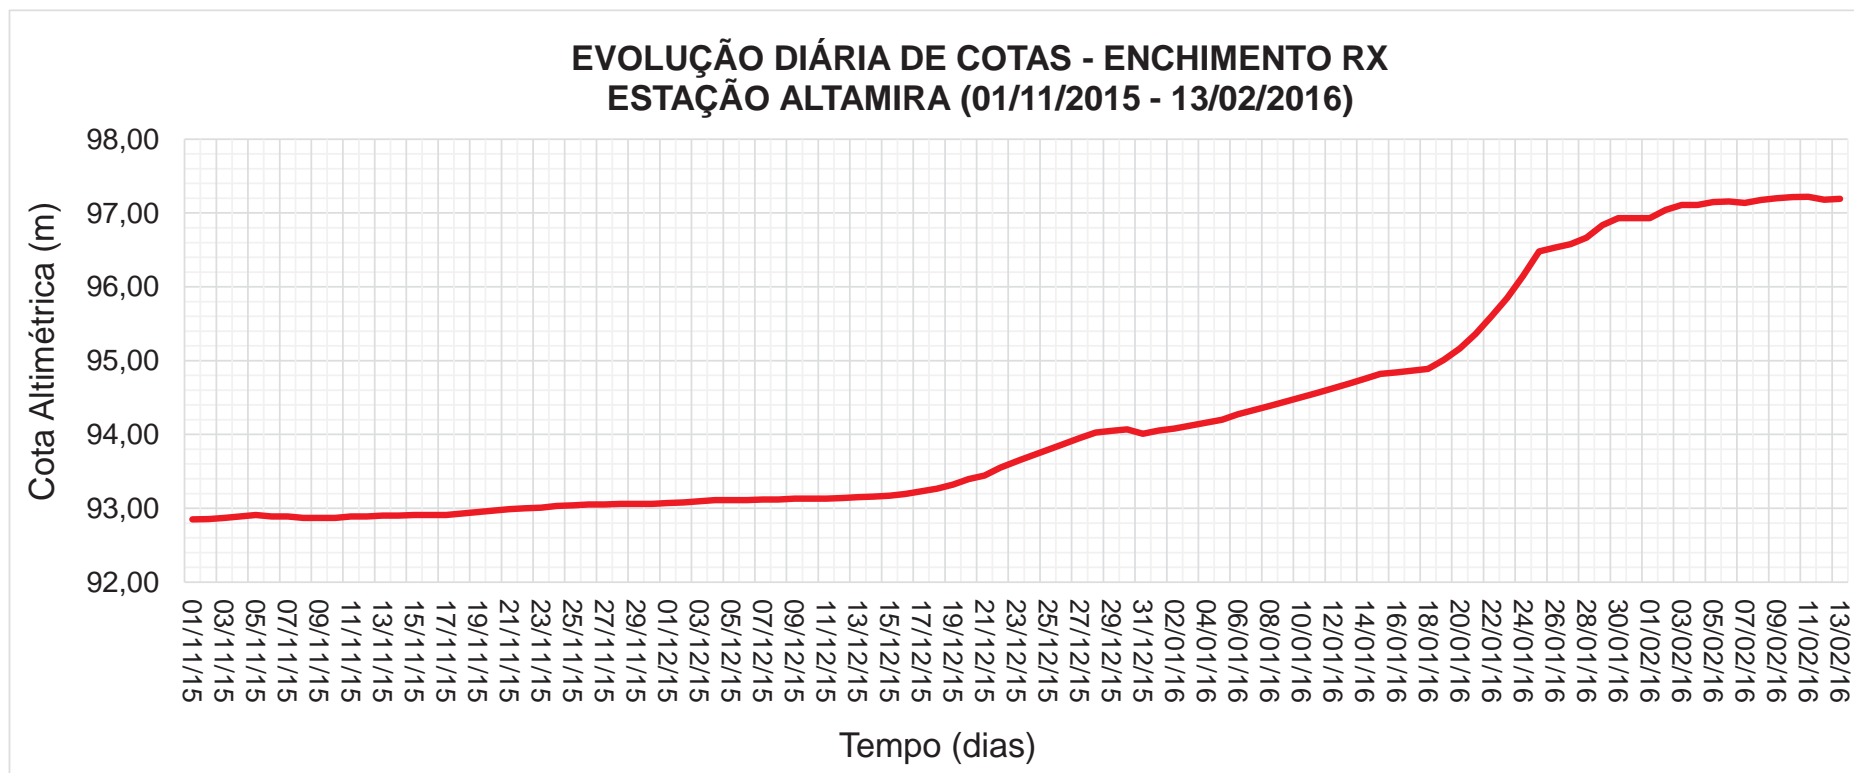
**Evolução diária de cotas no período de enchimento do Reservatório do Xingu (01 de novembro de 2015 a 13 de fevereiro de 2016) – Estação Altamira.**

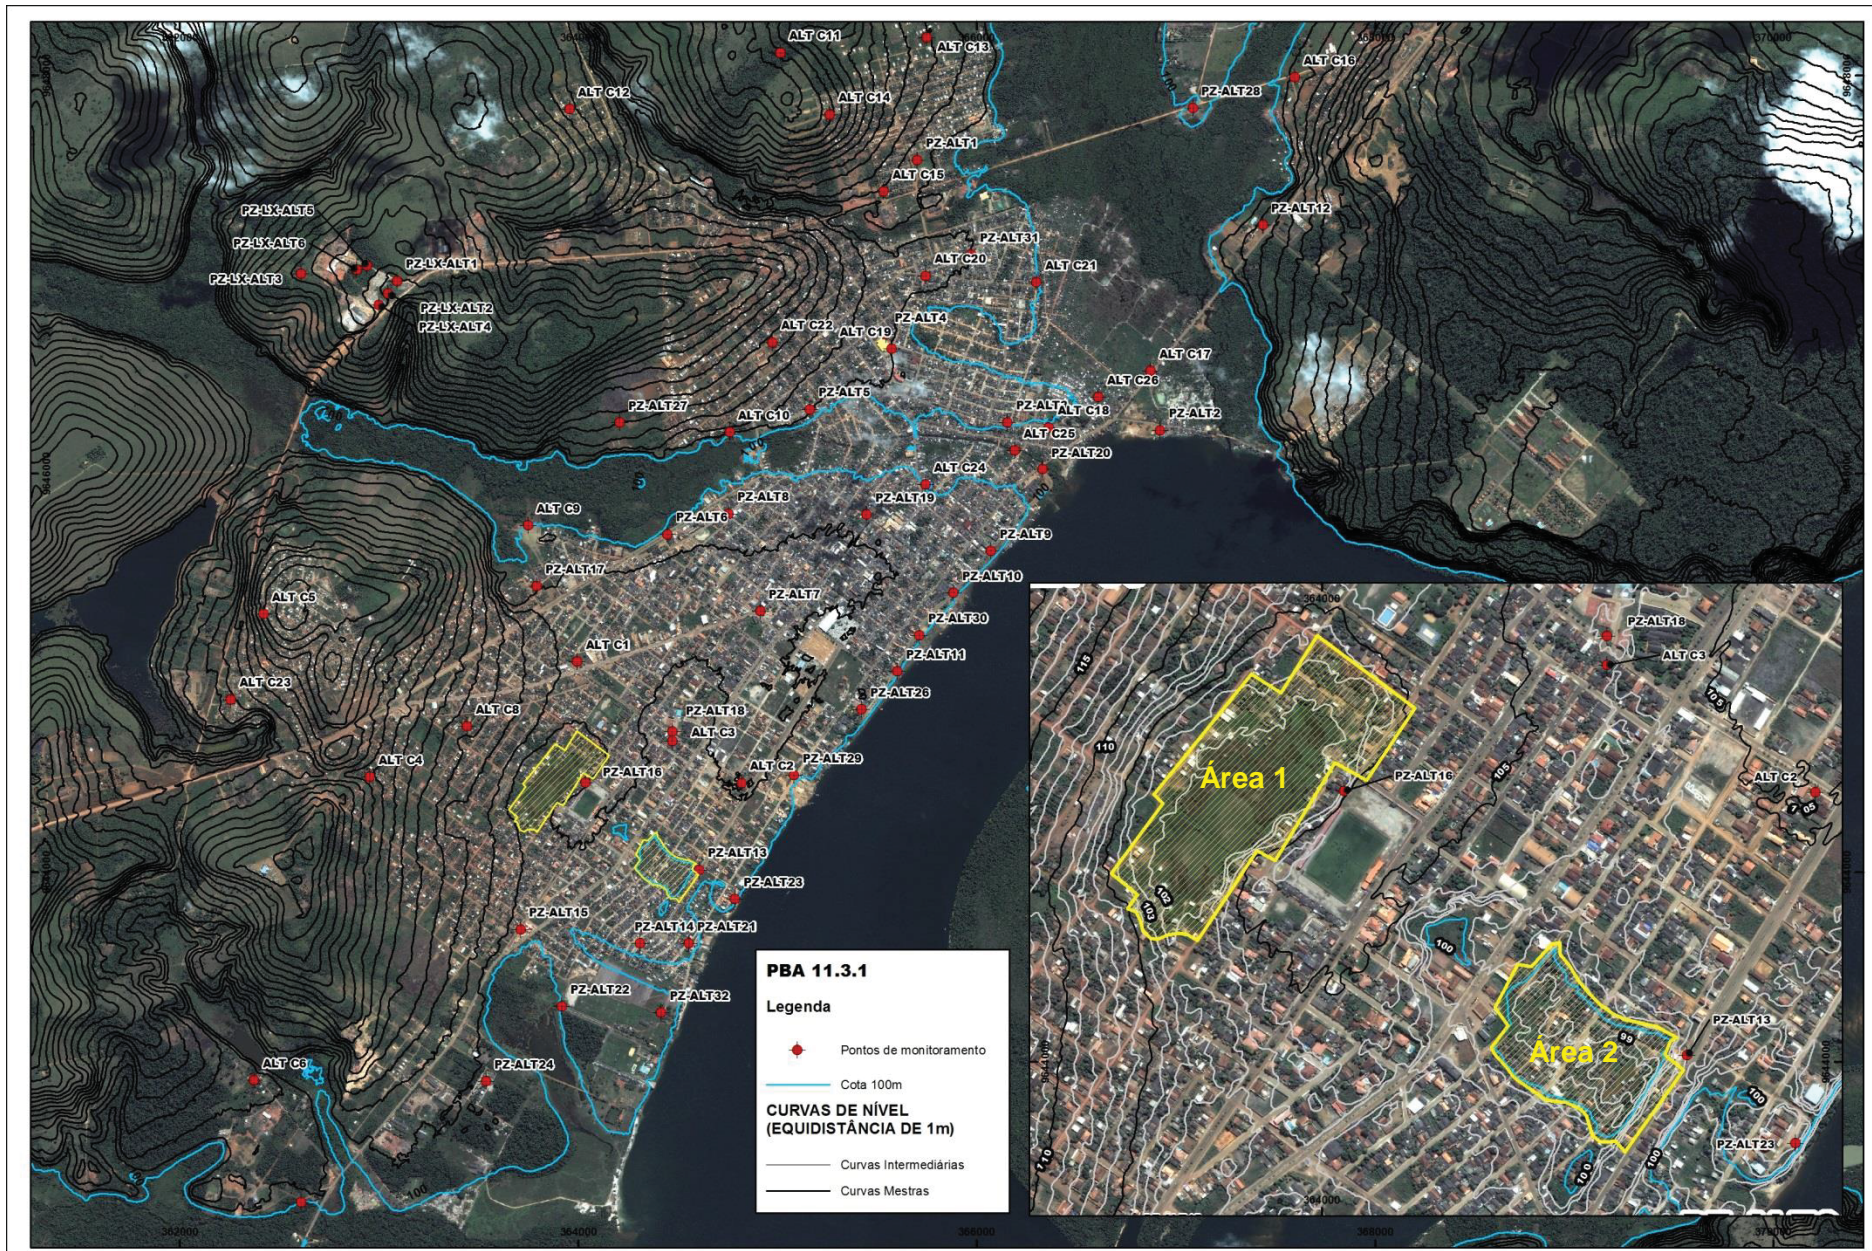
Figura 1 - Áreas de baixo na área urbana de Altamira.

A **Figura 1** apresenta a delimitação (imagem cedida pela Norte Energia) das áreas de baixios, denominadas de Áreas 1 e 2. É importante salientar que a Área 2 tem cotas topográficas mais elevadas que 100 metros, de acordo com dados topográficos e altimétricos gerados por meio do imageamento a laser (**Figura 1**) e confirmadas no levantamento topográfico realizado em campo em 13/01/2014, pela Superintendência de Assuntos Fundiários da Norte Energia, conforme Planta topográfica anexa (**Anexo 01**).

As áreas 1 e 2 (**Figura 1**) são áreas que, de acordo com relato de moradores antigos na região, eram alagadas em todos os períodos chuvosos, sendo que a Área 1 (oeste do campo de futebol), inclusive, era caracterizada há muitos anos como uma lagoa perene (com aumento de águas represadas no período de chuvas e diminuição no período de seca). Porém, com o avanço do crescimento urbano das áreas de recarga (situadas em porções topograficamente mais elevadas) e consequente aumento das edificações (com a impermeabilização e compactação da superfície) a região foi drenada, tornando-se uma lâmina d'água intermitente e, posteriormente, representando áreas aterradas e ocupadas.

A Área 1 destacada em amarelo nas **Figuras 1, 3 e 4** representa porções de aquíferos suspensos, e por isto apresenta zona saturada próximo à superfície do terreno, mesmo quando o nível freático regional ocorre em maiores profundidades. Este tipo de aquífero é muito comum na região amazônica, principalmente nas planícies de inundação de grandes rios e são formados pela presença de camadas argilosas pouco permeáveis que mantêm uma zona de saturação acima da superfície freática da descarga regional.

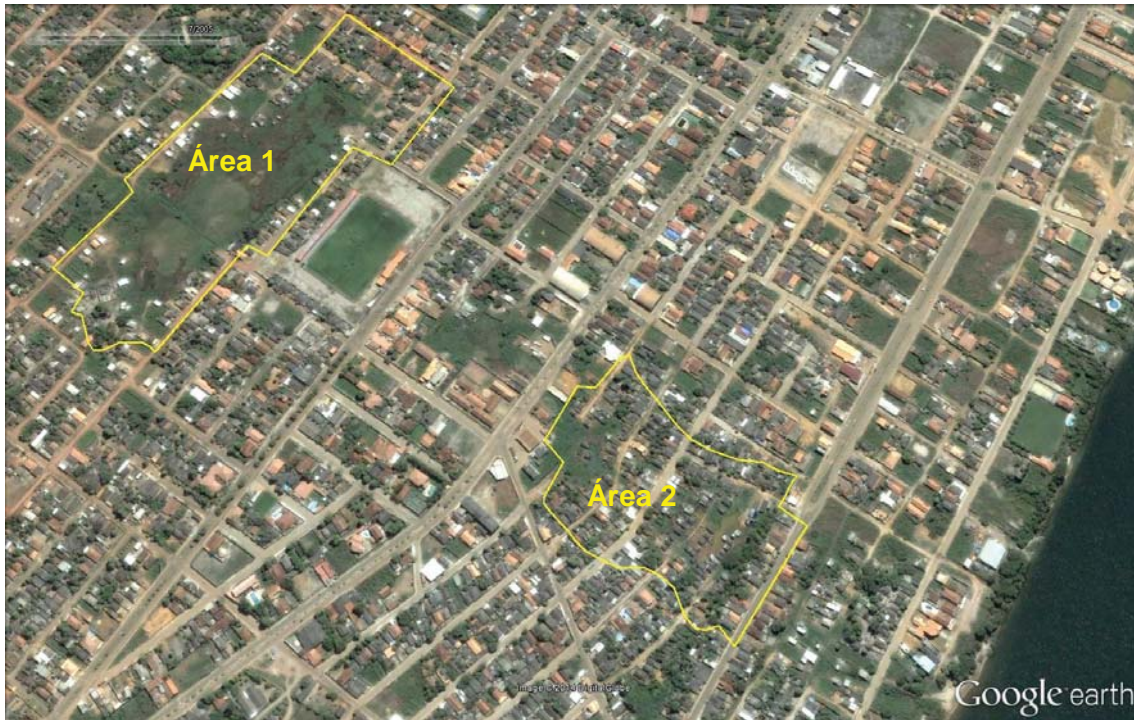
**Figura 3 - Imagem de satélite (Google Earth) de julho de 2005. No destaque observa-se a ausência de ocupação da área inundada a oeste do campo de futebol.**

As imagens apresentadas nas **Figuras 3 e 4** mostram como ocorreu a ocupação da área entre os anos de 2005 e 2014. A imagem de 2005 evidencia áreas com acúmulo de água comondo brejos, campos úmidos e até áreas alagadas no mês de julho do ano de 2005 (período de seca). Esta área composta por solos argilosos e hidromórficos são claramente inadequadas para ocupação, tanto que não havia sido ocupada antes do ano de 2005, por suas próprias limitações construtivas e de ordem técnica. Com o aumento da demanda por moradias, ocorreu a ocupação de parte da área, sendo que os aterros ocorrem das bordas para o centro da área que não deveria ser ocupada.

Considerando-se as imagens apresentadas nas **Figuras 3 e 4** observa-se, claramente, o adensamento das edificações ocorridas no período de 2005 a 2014 (e de forma mais

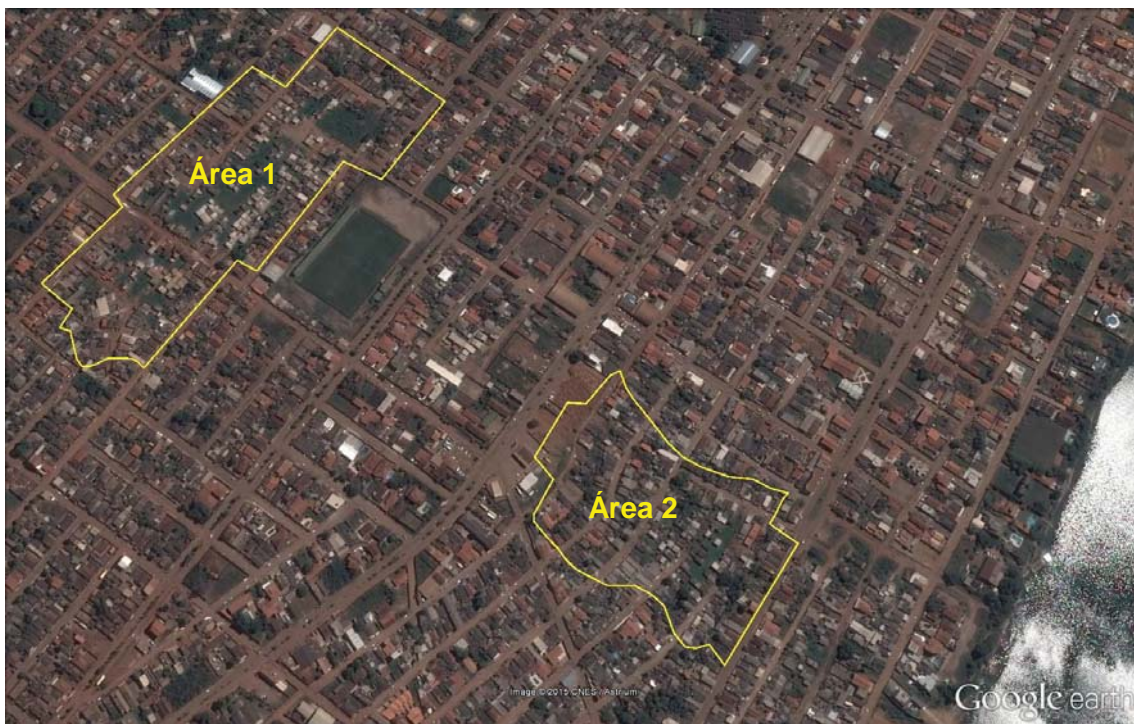
**Figura 4 - Imagem de satélite (Google Earth) de agosto de 2014. No destaque observa-se a ampla ocupação urbana da área a oeste do campo de futebol.**

Na **Figura 4**, correspondente ao mês de agosto do ano de 2014 já se pode observar o adensamento urbano da área, sendo que ainda se verifica que as porções centrais, que exigem maior volume de aterramento ainda não eram ocupadas. Em janeiro de

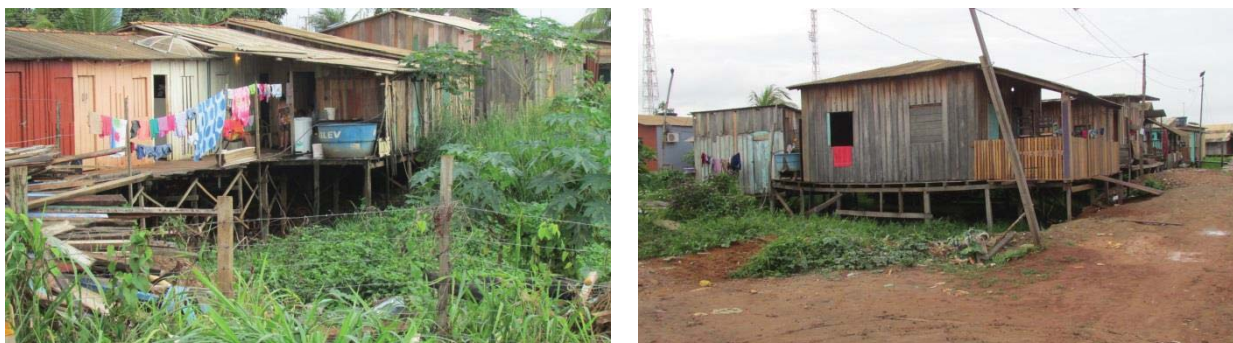
**Figura 5 - Exemplos de edificações na forma de palafitas, que são implantadas para minimizar a necessidade de aterros em área que sofre inundações periódicas naturais (pelo escoamento superficial e pela elevação da superfície freática).**

2015, foram observadas edificações na forma de palafitas (**Figura 5**), evidenciando que as áreas 1 e 2 são alagadas, mesmo antes do enchimento do reservatório.

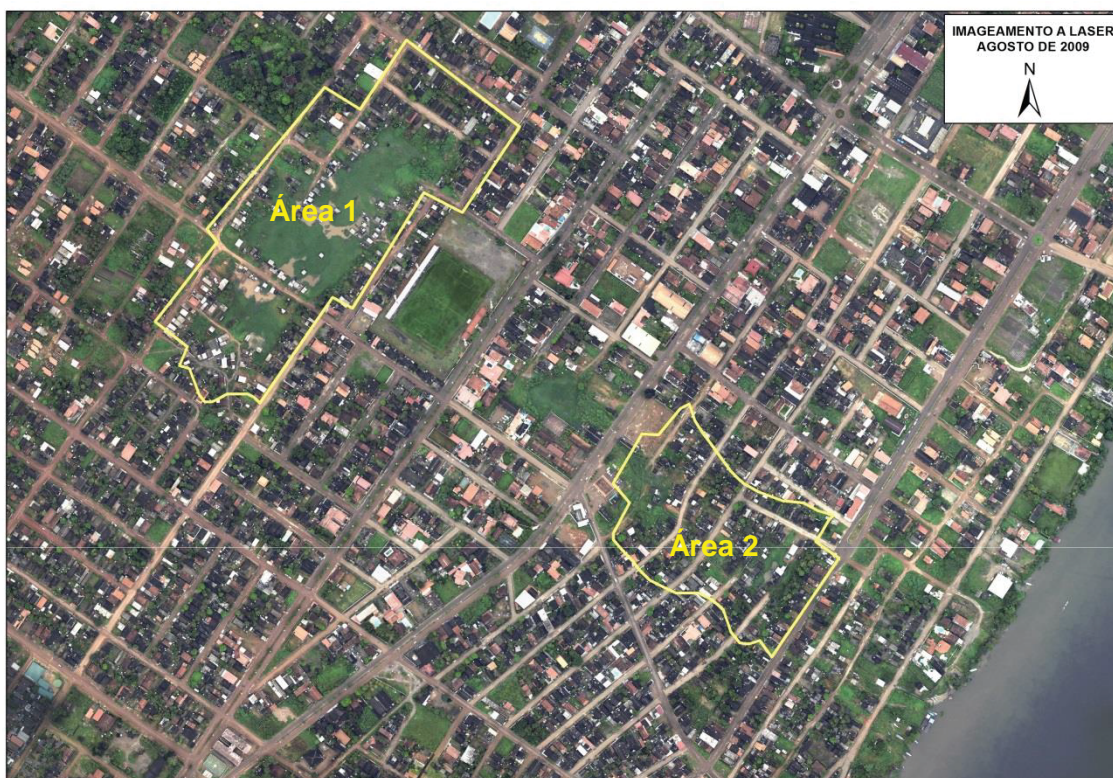
**Figura 6 - Imagem obtida por técnica a laser em agosto de 2009. A oeste do campo de futebol nota-se o início dos aterramentos (áreas claras) para ocupação indevida da área.**

A imagem da **Figura 6** mostra a ocupação no mês de agosto de 2009, que evidencia o início dos aterramentos para ocupação da área a oeste do campo de futebol. Esta imagem mostra que a ocupação da área se deu nos últimos cinco anos.

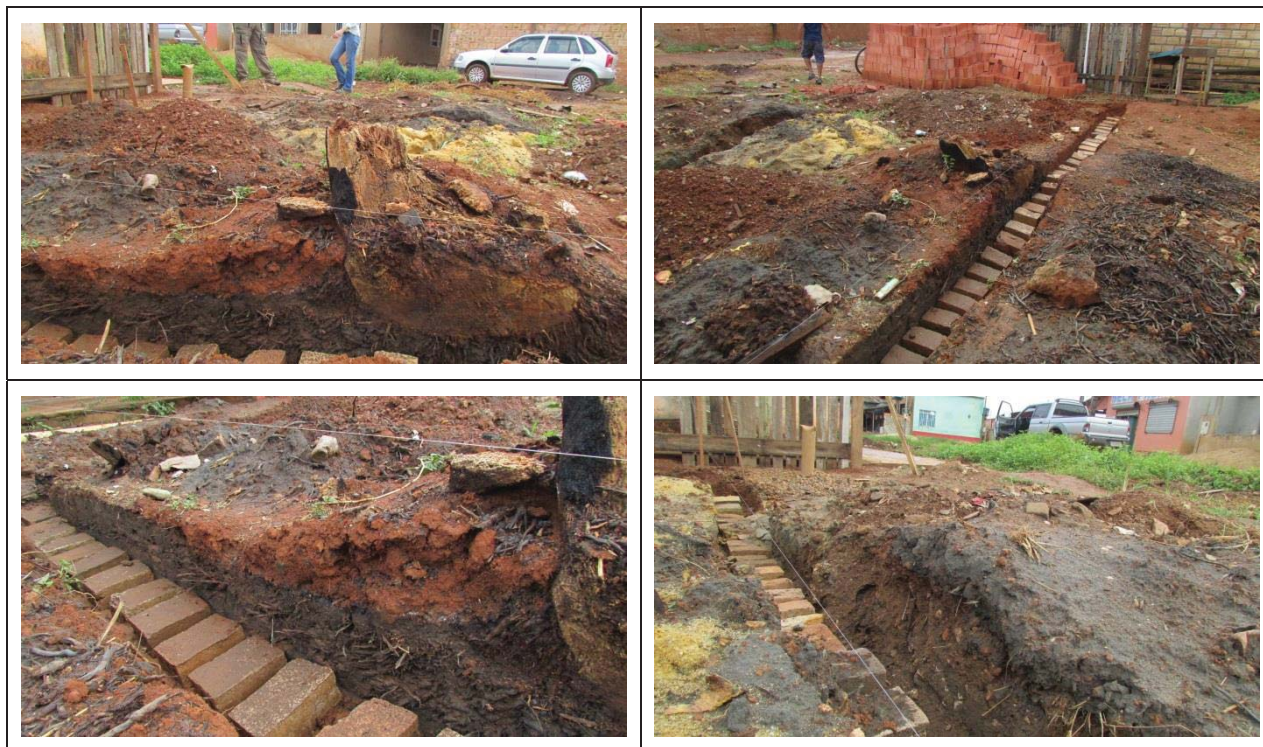
**Figura 8 – Aspectos dos gleissolos observados em uma das áreas de ocupação em estudo. A cor cinza, enriquecimento em matéria orgânica, textura muito argilosa e perfil típico são as propriedades físicas que caracterizam estes solos.**

inundação. A **Figura 8** mostra aspectos dos gleissolos observados em campo (Área 1), incluindo cor cinza, enriquecimento em matéria orgânica, dificuldade de drenagem e sequência de horizontes. Mesmo que estas áreas não sejam associadas a cursos d'água perenes, não sendo necessário implantar uma Área de Preservação Permanente a partir de seus limites, de acordo com a legislação florestal em vigência (Lei Nº 12.651 de 25 de maio de 2012) estes terrenos não podem ser ocupados.
