6º RELATÓRIO CONSOLIDADO DE ANDAMENTO DO PBA E DO ATENDIMENTO
DE CONDICIONANTES

**Anexo 11.3.2 - 6 – Fichas de campo atualizadas
(abr/2014)**

Ficha de Campo – Monitoramento das Águas Subterrâneas

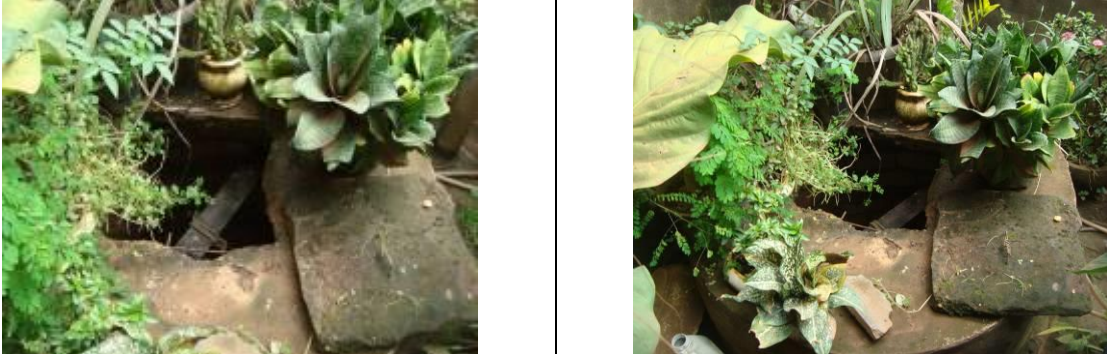
Ponto de Coleta: ALT_C2

Temperatura da água (°C)	OD (mg/L)	pH	Condutividade (µS/cm)	TDS (mg/L)
29,5	4,30	5,12	110	55

Obs: Primeiros metros tijolo e o fundo com manilha, restante sem revestimento.

Cobertura: Não Sim Obs: Tampa de Concreto.

Presença de fossa: Não Sim Distância ao poço: 15m aprox.

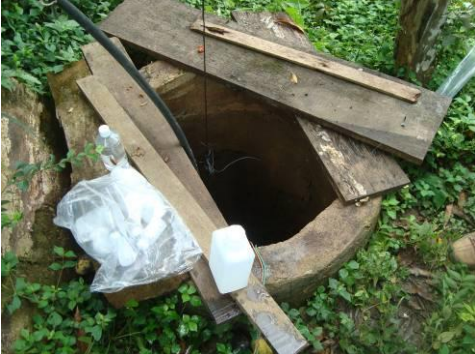
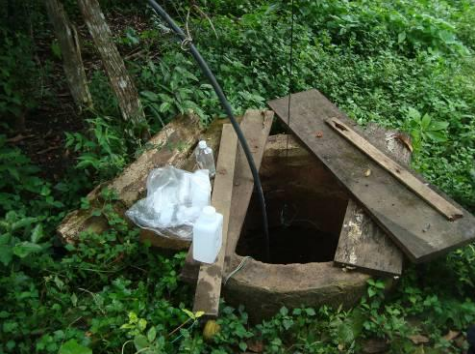
Ponto de Coleta: ALT_C6

Temperatura da água (°C)	OD (mg/L)	pH	Condutividade (µS/cm)	TDS (mg/L)
27,7	3,77	4,72	85	42

Obs: Primeiros metros tijolo e o fundo com manilha, restante sem revestimento.

Cobertura: Não Sim Obs: Mal coberta com ripas de madeira

Presença de fossa: Não Sim Distância ao poço: 6m aprox.

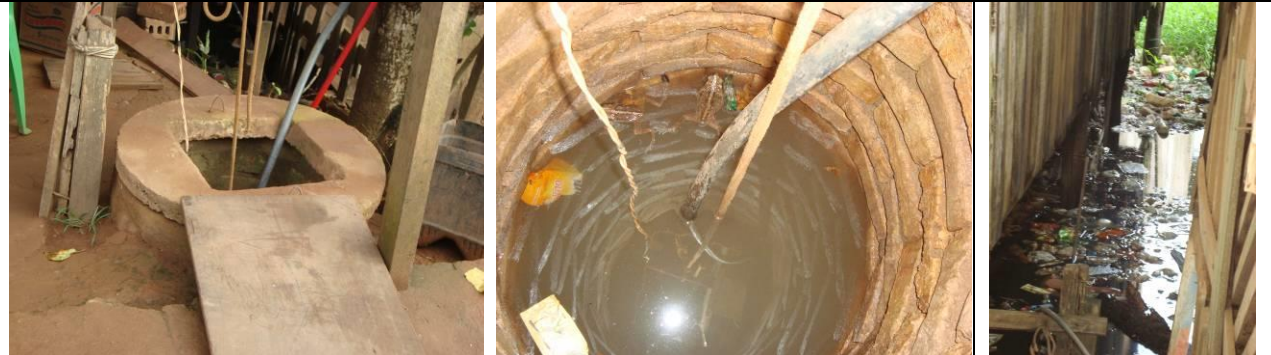
Ponto de Coleta: ALT_C17

Temperatura da água (°C)	OD (mg/L)	pH	Condutividade (μS/cm)	TDS (mg/L)
27,4	2,48	6,28	278	138

Obs.: Palafita sobre o Igarapé, o qual recebe despejo de lixo doméstico e efluentes, sem nenhum tratamento.

Cobertura: Não Sim Obs: Mal coberta com ripas de madeira.

Presença de fossa: Não Sim Obs: Dejetos despejados diretamente no Igarapé.

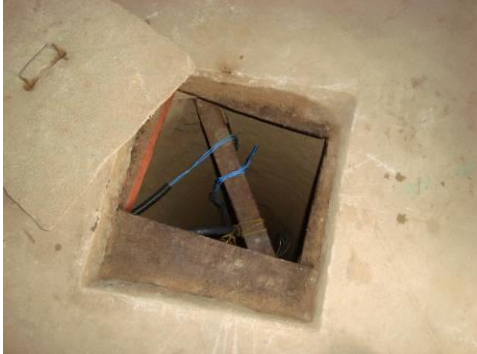
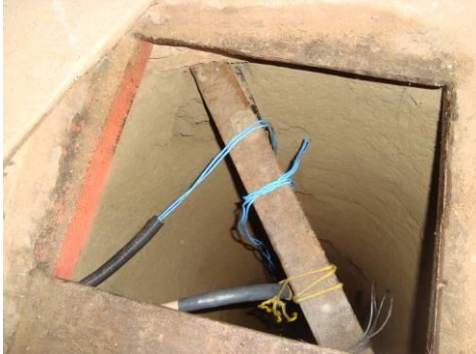
Ponto de Coleta: ALT_C19

Temperatura da água (°C)	OD (mg/L)	pH	Condutividade (µS/cm)	TDS (mg/L)
29,1	2,30	4,70	402	204

Obs: Primeiros metros cimento, e o restante sem revestimento.

Cobertura: Não Sim Obs: Tampa de Concreto

Presença de fossa: Não Sim Distância ao poço: 10m aprox.

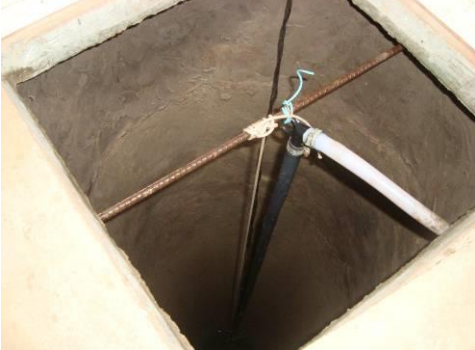
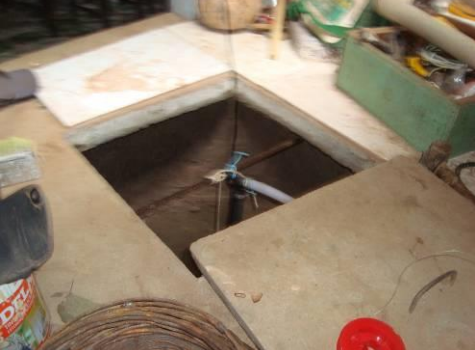
Ponto de Coleta: ALT_C26

Temperatura da água (°C)	OD (mg/L)	pH	Condutividade (µS/cm)	TDS (mg/L)
28,9	2,06	8,11	341	170

Obs.: Segundo a proprietária da residência, a água da cisterna é utilizada apenas para limpeza dos aposentos da casa e lavar roupas. A mesma relata que houve contaminação pelo posto de combustíveis vizinho à sua casa, e diz que a água continua com cheiro de gasolina. Porém, de acordo com as análises realizadas até o momento no âmbito deste projeto, não há vestígios de nenhum hidrocarboneto na água coletada em tal cisterna.

Obs: Cimento apenas nos primeiros metros, o restante sem revestimento.

Presença de fossa: Não Sim Distância ao poço: 12m aprox.

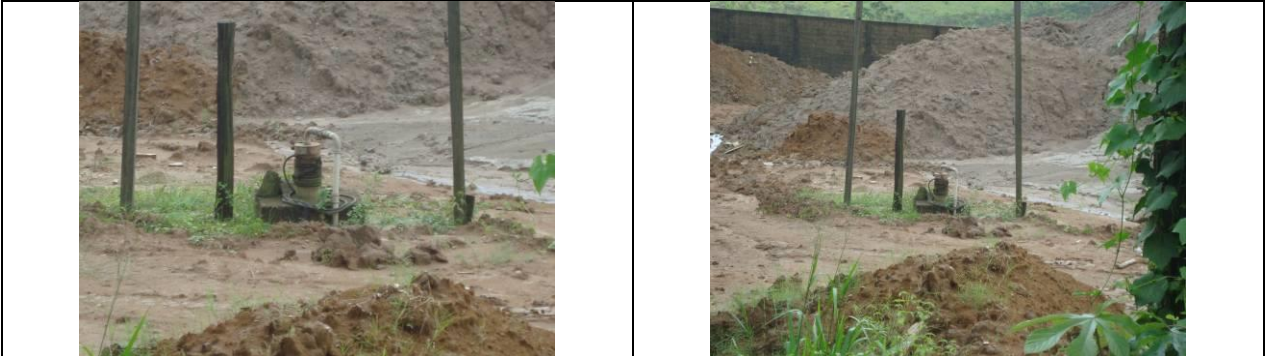
Ponto de Coleta: ALT_PT4

Temperatura da água (°C)	OD (mg/L)	pH	Condutividade (µS/cm)	TDS (mg/L)
28,0	4,62	8,11	341	170

Presença de vegetação: Não Sim Obs: Apenas capim, o qual é retirado.

Presença de fossa: Não Sim Distância ao poço: > 50m.

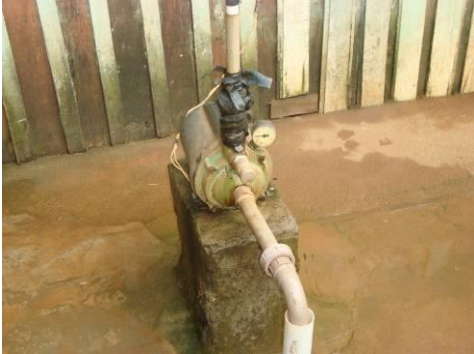
Ponto de Coleta: ALT_PT7

Temperatura da água (°C)	OD (mg/L)	pH	Condutividade (µS/cm)	TDS (mg/L)
28,2	4,09	5,50	60	31

Piso: Cimentado Gramado Sem revestimento – com pedra lavada (seixos de rio).

Presença de fossa: Não Sim Distância ao poço: 30m aprox.

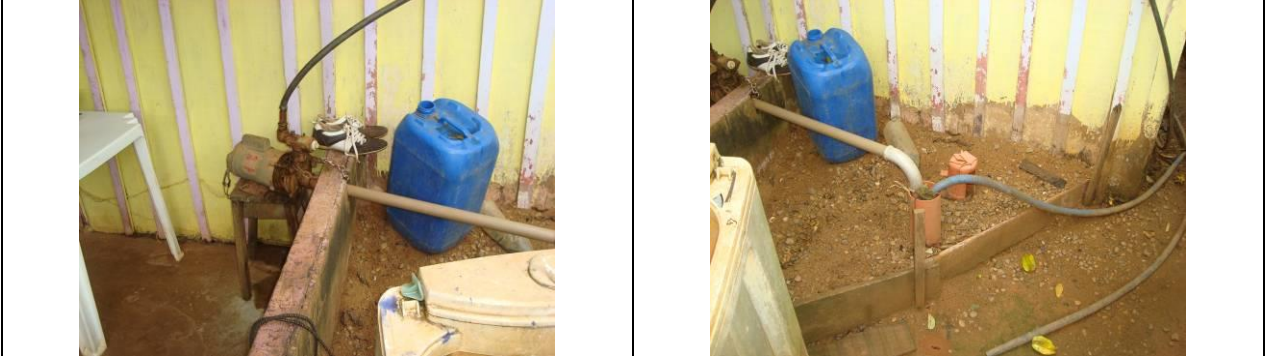
Ponto de Coleta: ALT_PT9

Temperatura da água (°C)	OD (mg/L)	pH	Condutividade (µS/cm)	TDS (mg/L)
27,1	1,81	6,04	125	63

Piso: Cimentado Gramado Sem revestimento – com areia e pedra lavada.

Presença de fossa: Não Sim Distância ao poço: 20m aprox.

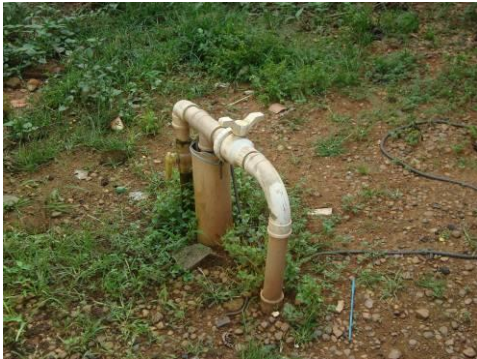
Ponto de Coleta: ALT_PT10

Temperatura da água (°C)	OD (mg/L)	pH	Condutividade (µS/cm)	TDS (mg/L)
27,6	3,91	5,08	43	22

Presença de vegetação: Não Sim Obs: Vegetação rasteira.

Presença de fossa: Não Sim – 3 fossas Distância ao poço: Mais de 30m.

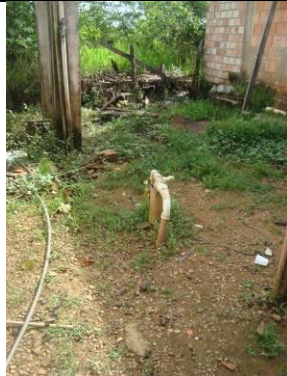
Revestimento: Cimento Manilha Tubulação PVC Sem revestimento

Cobertura: Não Sim Obs:

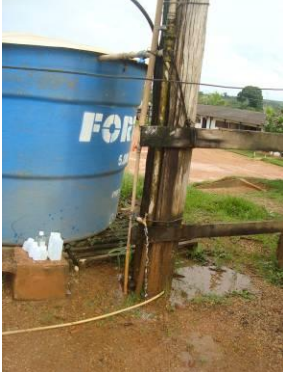
Ponto de Coleta: ALT_PT29

Revestimento: Cimento Manilha Tubulação Metálica Sem revestimento

Presença de vegetação: Não Sim Obs: Algumas árvores, capim e vegetação rasteira próximas.

Presença de fossa: Não Sim Distância ao poço: > 80m aprox..

Presença de animais: Não Sim Quais: Porco de estimação.

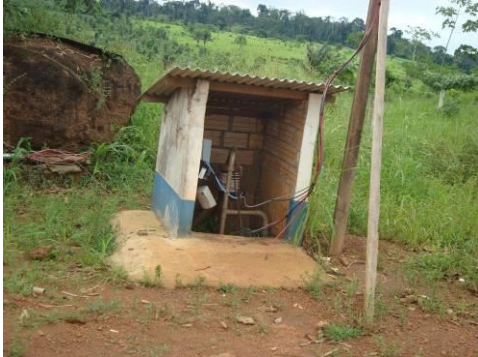
Temperatura da água (°C)	OD (mg/L)	pH	Condutividade (µS/cm)	TDS (mg/L)
27,1	3,27	7,72	576	289

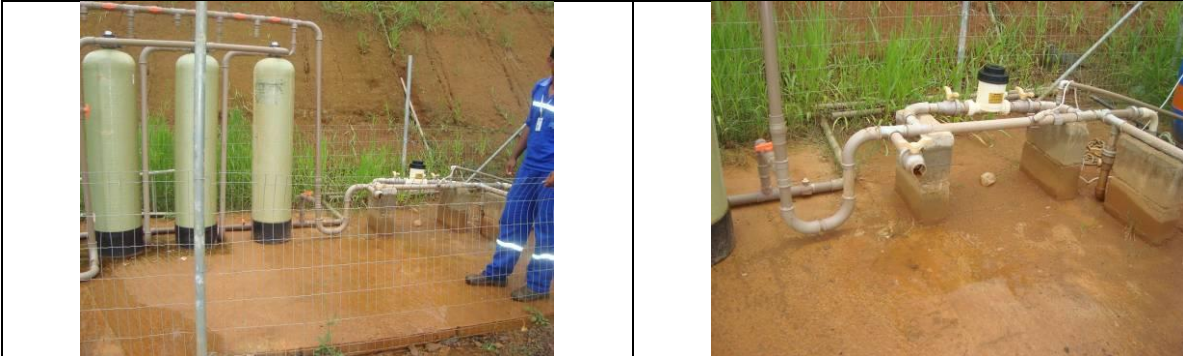
Ponto de Coleta: ALT_PTR

Temperatura da água (°C)	OD (mg/L)	pH	Condutividade (µS/cm)	TDS (mg/L)
30,6	5,00	7,40	258	128

Presença de vegetação: Não Sim Obs: Apenas um pouco de capim próximo.

Presença de fossa: Não Sim Obs: ETA para o reassentamento.

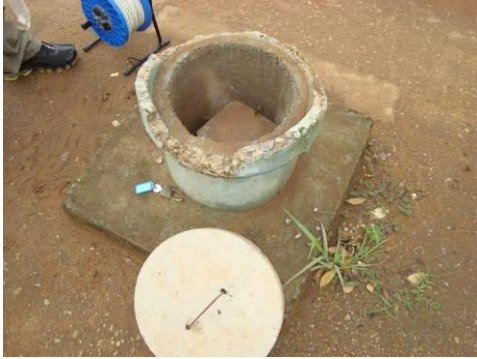
Ponto de Coleta: PZ_ALT3

Temperatura da água (°C)	OD (mg/L)	pH	Condutividade (µS/cm)	TDS (mg/L)
30,2	2,47	4,15	1048	523

Cobertura: Não Sim Obs: Caixa de proteção externa em concreto.

Presença de fossa: Não Sim – Várias casas residenciais ao entorno.

Distância ao poço: 20m aprox.

Presença de animais: Não Sim Quais: Grande circulação de animais de rua.

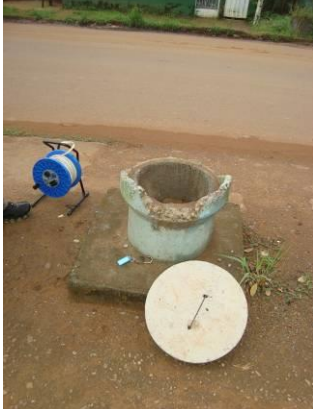
Revestimento: Tijolo Cimento Manilha PVC Sem revestimento

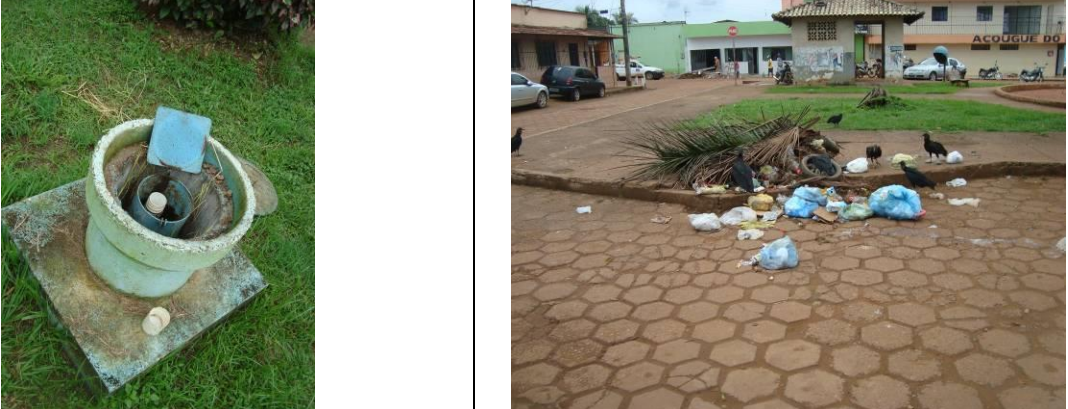
Ponto de Coleta: PZ_ALT4

Temperatura da água (°C)	OD (mg/L)	pH	Condutividade (µS/cm)	TDS (mg/L)
29,3	2,17	4,55	598	299

Obs.: Ao lado de uma praça onde há despejo de entulhos e circulação de animais de rua. Segundo relatos de moradores locais, havia uma lagoa formada nessa região há mais de 20 anos.

Cobertura: Não Sim Obs: Caixa de proteção externa em concreto.

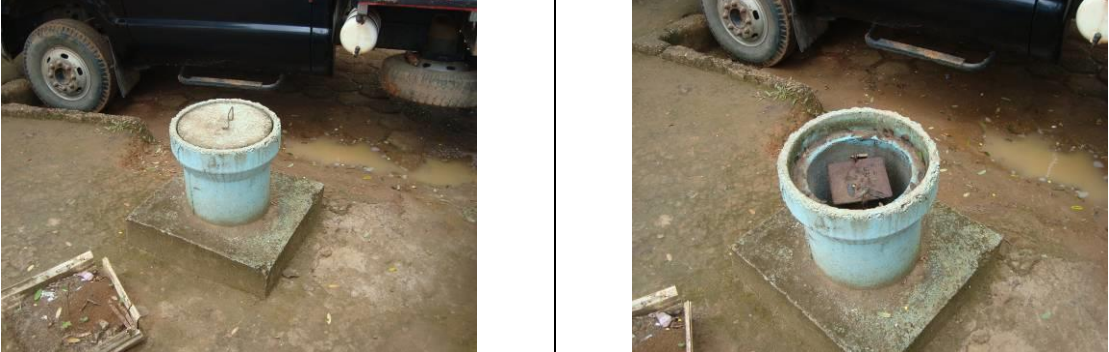
Ponto de Coleta: PZ_ALT7

Revestimento: Tijolo Cimento Manilha PVC Sem revestimento

Cobertura: Não Sim Obs: Caixa de proteção externa em concreto.

Presença de vegetação: Não Sim Obs: Árvores do canteiro.

Presença de fossa: Não Sim Obs: Comércio ao redor.

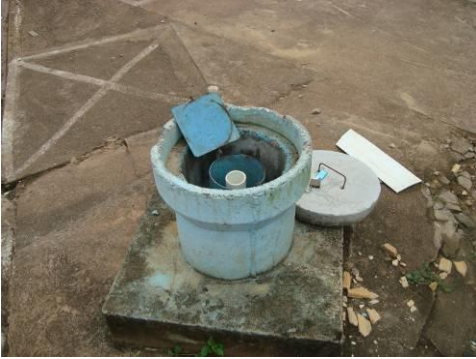
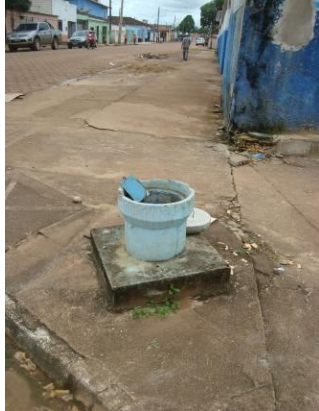
Temperatura da água (°C)	OD (mg/L)	pH	Condutividade (µS/cm)	TDS (mg/L)
30,8	2,85	5,44	233	116

Obs.: Poço perfurado ao lado de uma boca de bueiro. Em frente, existe uma área residencial, dentre as quais, de acordo com relatos de seus moradores, possuem as fossas ao fundo dos terrenos, distando, portanto, mais de 15m do poço.

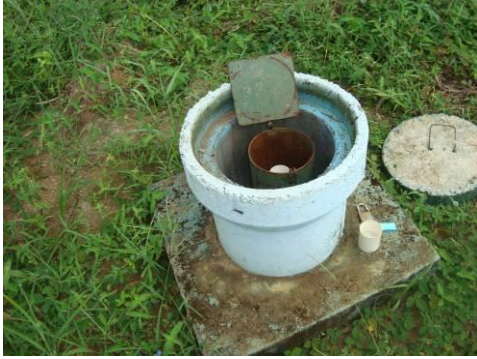
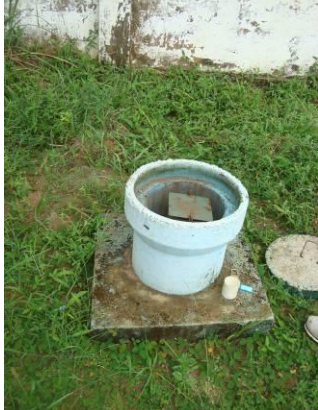
Temperatura da água (°C)	OD (mg/L)	pH	Condutividade (µS/cm)	TDS (mg/L)
28,8	2,63	6,61	199	99

Obs.: Poço instalado nos fundos do Estádio Bandeirão. Atrás está uma área residencial bastante densa, todas com fossas-sumidouros, muito próximas (poucos metros) ao muro de divisa com o estádio. Ainda há relatos dos moradores locais, que há mais de 20 anos existia uma lagoa no local, a qual foi aterrada e hoje é ocupada por diversas residências.

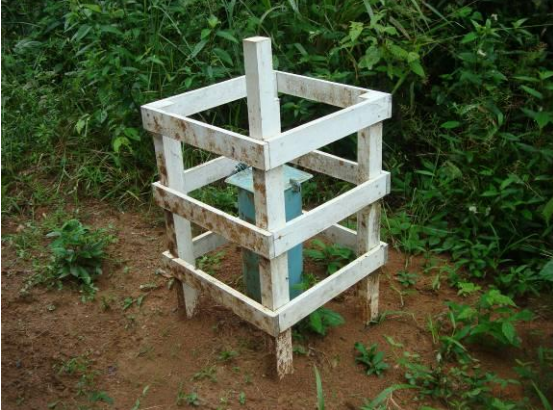
Obs.: Poço seco, sem água para análise dos parâmetros.

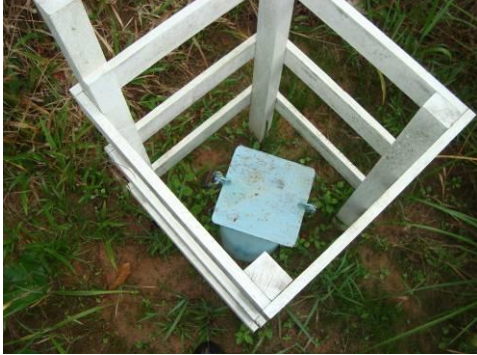
Temperatura da água (°C)	OD (mg/L)	pH	Condutividade (µS/cm)	TDS (mg/L)
29,0	4,10	7,22	125	61

Obs.: Posto de Abastecimento de Combustíveis dentro do Sítio Pimental.

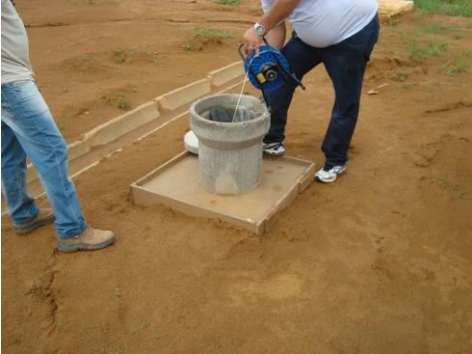
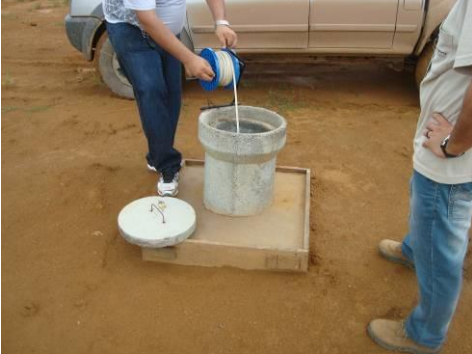
Obs.: Poço seco, sem água para análise dos parâmetros.

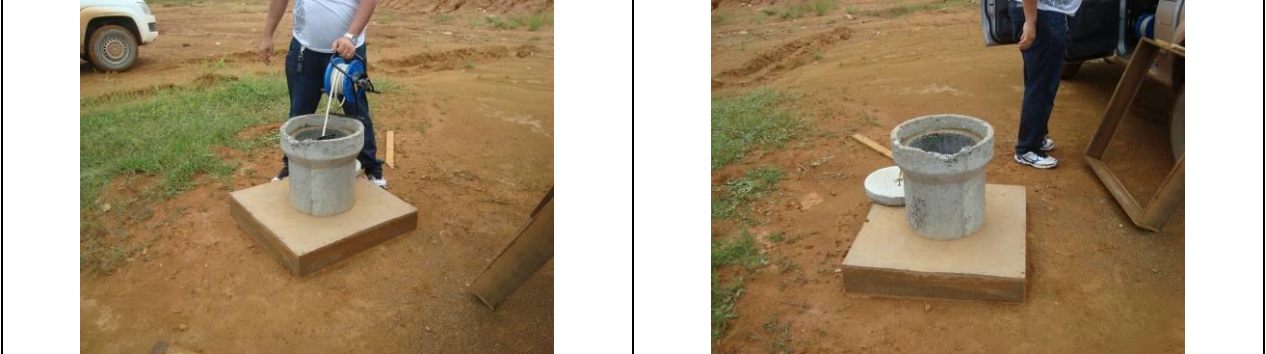
Obs.: Poço seco, sem água para análise dos parâmetros.

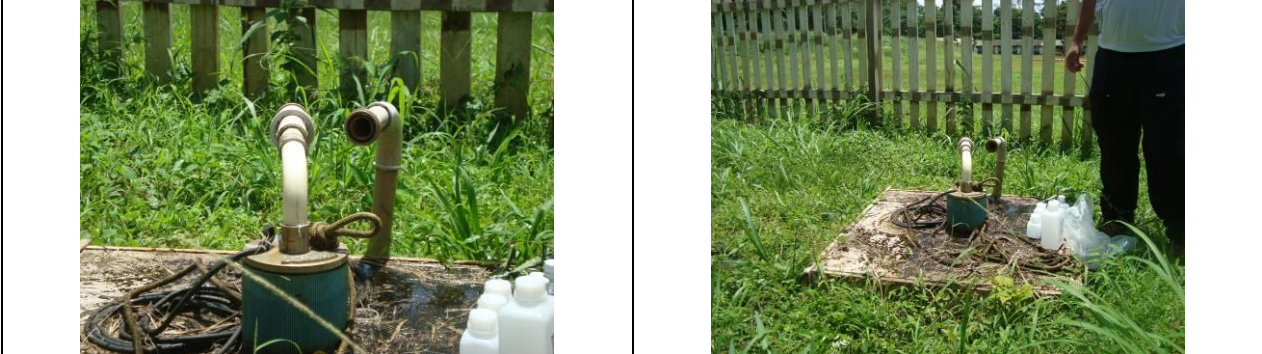
Características do poço

Revestimento: Cimento Manilha Tubulação Metálica Sem revestimento

Presença de vegetação: Não Sim Obs: Gramíneas e árvores nativas bem próximas (Mata preservada à aproximadamente 20m).

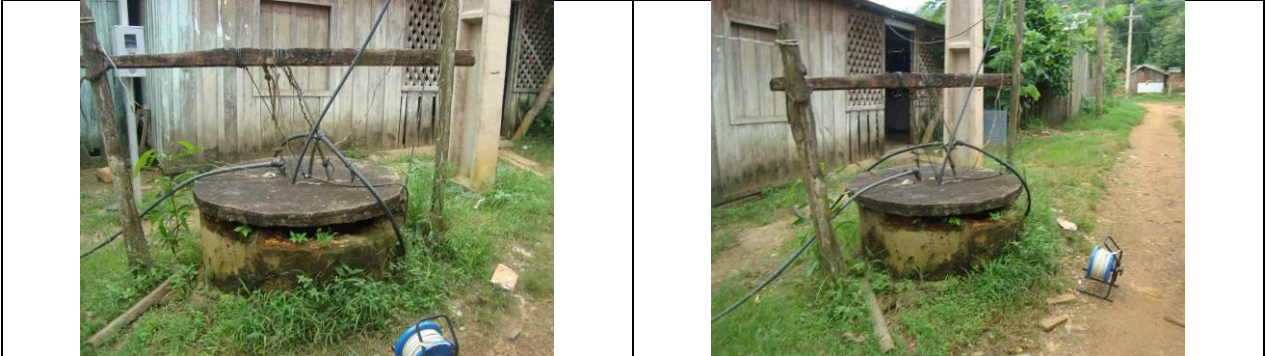
Ponto de Coleta: SP_C1

Revestimento: Tijolo Cimento Manilha PVC Sem revestimento

Obs: 1ºs metros tijolo, e não há confirmação se há ou não revestimento no fundo.

Cobertura: Não Sim Obs: Tampa de Concreto.

Presença de vegetação: Não Sim Obs: Capim e árvores próximas.

Presença de fossa: Não Sim Distância ao poço: Casas residenciais próximas (<10m), com fossas-sumidouros.

Presença de animais: Não Sim Quais: Pode haver circulação de cães de rua, os quais estão por toda a comunidade.

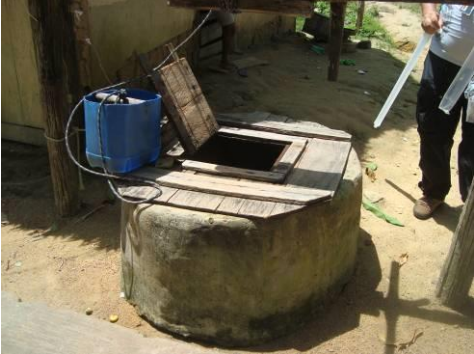
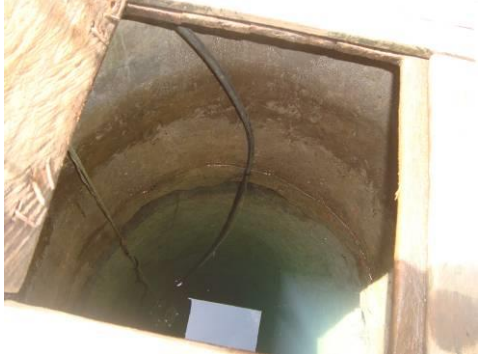
Ponto de Coleta: SP_C2

Revestimento: Tijolo Cimento Manilha PVC Sem revestimento

Obs: 1ºs metros tijolo, e não há revestimento no restante.

Cobertura: Não Sim Obs: Tampa de Madeira.

Presença de vegetação: Não Sim Obs: Gramíneas e árvores próximas.

Presença de animais: Não Sim Quais: Pode haver circulação de cães e galinhas que ficam soltos pelas ruas da comunidade.

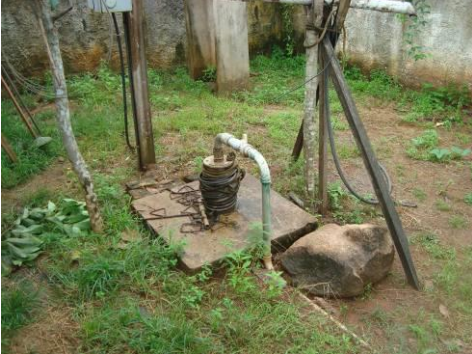
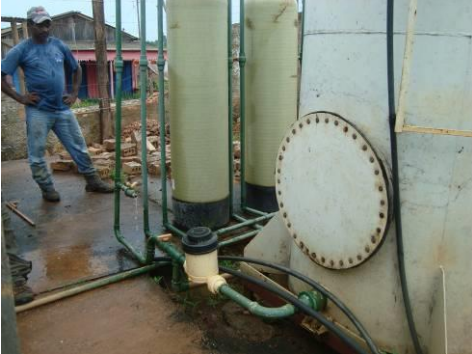
Ponto de Coleta: BM_PT1

Revestimento: Cimento Manilha Tubulação Metálica Sem revestimento

Presença de vegetação: Não Sim Obs: Apenas poucas gramíneas que começam a crescer no chão batido.
