RELATÓRIO DE ANDAMENTO DO PBA E DO ATENDIMENTO DE CONDICIONANTES

**CAPÍTULO 2 – ANDAMENTO DO PROJETO BÁSICO AMBIENTAL**

**Anexo 11.3.2 - 5 – Fichas de campo atualizadas\_1º  
semestre/2016**

### Ficha de Campo – Monitoramento das Águas Subterrâneas

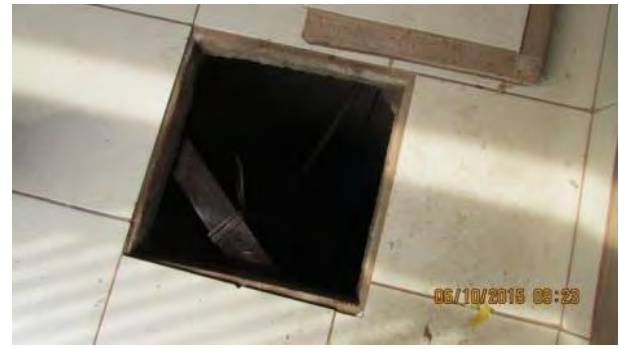
Ponto de Coleta: ALT\_C2

Temperatura da água (°C)	OD (mg/L)	pH	Condutividade (µS/cm)	TDS (mg/L)
29,2	2,37	4,99	63	40

Obs: Primeiros metros tijolo e o fundo com manilha, restante sem revestimento.

Cobertura:  Não  Sim Obs: atualmente a tampa é no piso de cerâmica, a água utilizada para lavar a garagem entra na cisterna.

Presença de fossa:  Não  Sim Distância ao poço: 15m aprox.

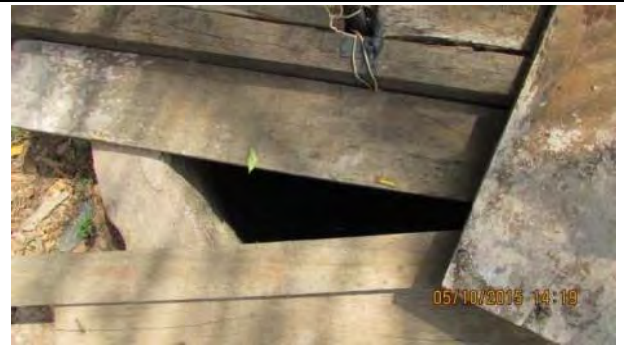
Ponto de Coleta: ALT\_C6

Temperatura da água (°C)	OD (mg/L)	pH	Condutividade (µS/cm)	TDS (mg/L)
28,7	2,37	5,20	37	24

Obs: Primeiros metros tijolo e o fundo com manilha, restante sem revestimento.

Obs: coberta apenas com ripas de madeira

Presença de fossa:  Não  Sim Distância ao poço: 6m aprox.

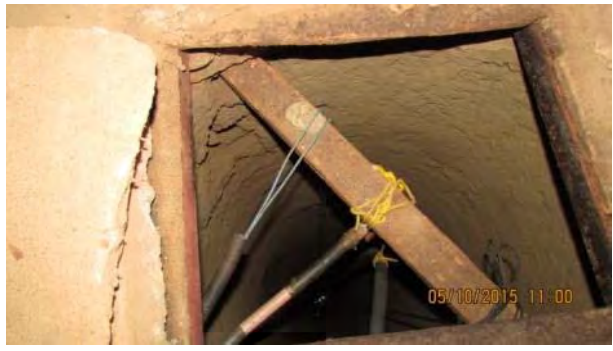
Ponto de Coleta: ALT\_C19

Temperatura da água (°C)	OD (mg/L)	pH	Condutividade (µS/cm)	TDS (mg/L)
29,2	1,99	5,11	245	159

Obs: Primeiros metros cimento, e o restante sem revestimento.

Cobertura:  Não  Sim Obs: Piso e tampa de Concreto

Presença de fossa:  Não  Sim Distância ao poço: 10m aprox.

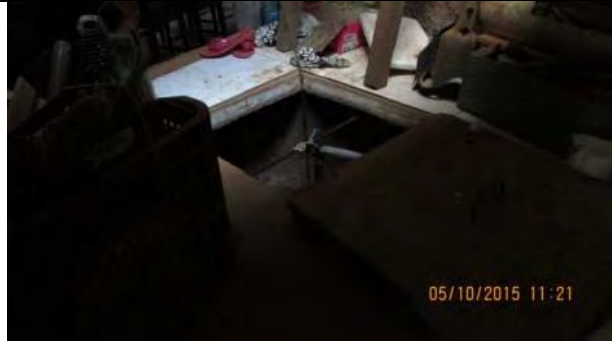
Ponto de Coleta: ALT\_C26

Obs.: a água da cisterna é utilizada apenas para limpeza dos aposentos da casa e lavar roupas, pois houve contaminação pelo posto de combustíveis. Moradores reclamam do odor de gasolina. Porém, nas análises realizadas até o momento no âmbito deste projeto, não foram identificados vestígios de hidrocarboneto.

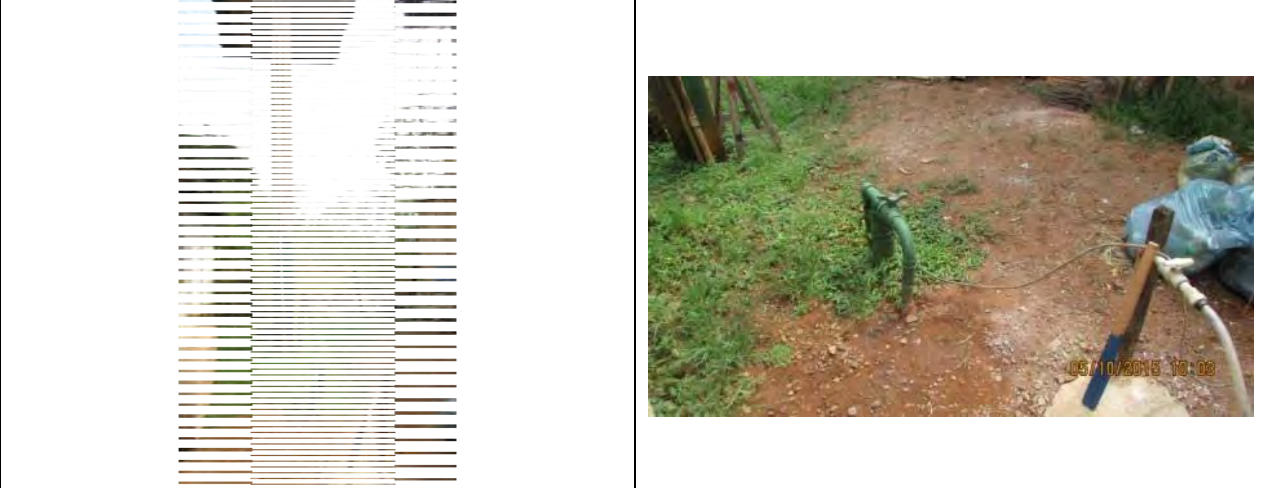
Ponto de Coleta: ALT\_PT10

Temperatura da água (°C)	OD (mg/L)	pH	Condutividade (µS/cm)	TDS (mg/L)
27,8	2,16	5,31	36	23

Presença de fossa:  Não  Sim – 3 fossas Distância ao poço: Mais de 30m.

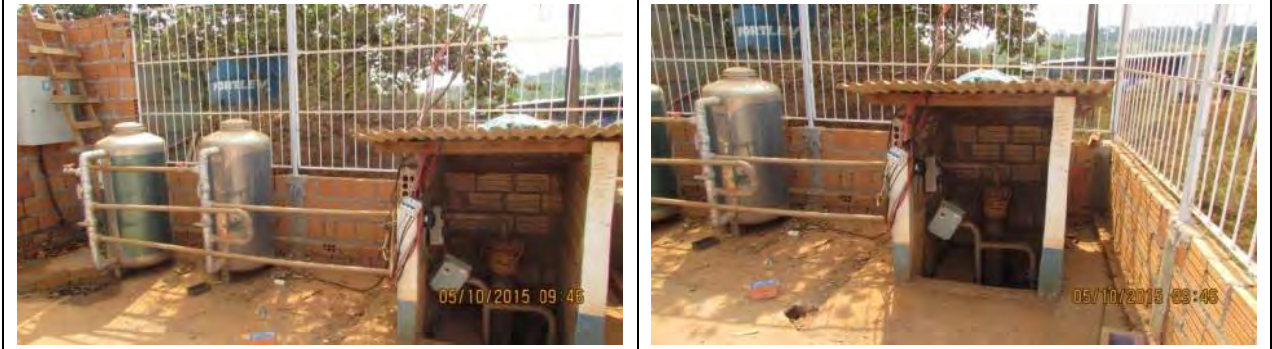
Ponto de Coleta: ALT\_PT29

Temperatura da água (°C)	OD (mg/L)	pH	Condutividade (µS/cm)	TDS (mg/L)
28,1	2,60	7,73	181	117

Presença de fossa:  Não  Sim Distância ao poço: > 80m aprox..

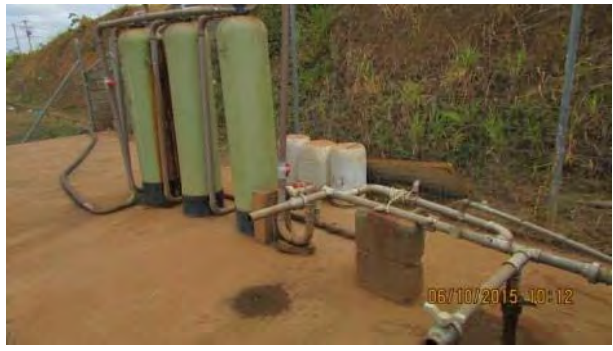
Ponto de Coleta: ALT\_PTR

Temperatura da água (°C)	OD (mg/L)	pH	Condutividade (µS/cm)	TDS (mg/L)
30,0	5,18	7,54	157	102

Presença de fossa:  Não  Sim Obs: ETA do reassentamento.

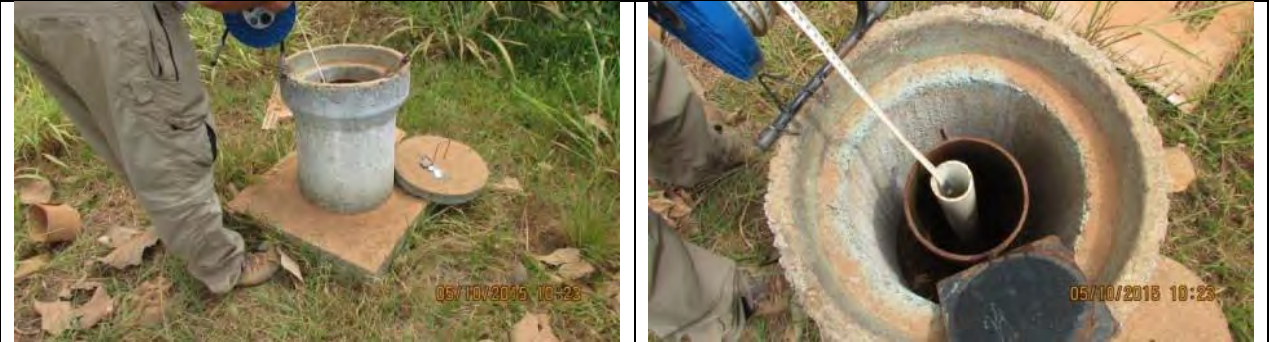
Ponto de Coleta: PZ\_ALT1

Temperatura da água (°C)	OD (mg/L)	pH	Condutividade (µS/cm)	TDS (mg/L)
28,4	0,92	5,30	109	70

Cobertura:  Não  Sim Obs: Caixa de proteção externa com manilha e concreto.

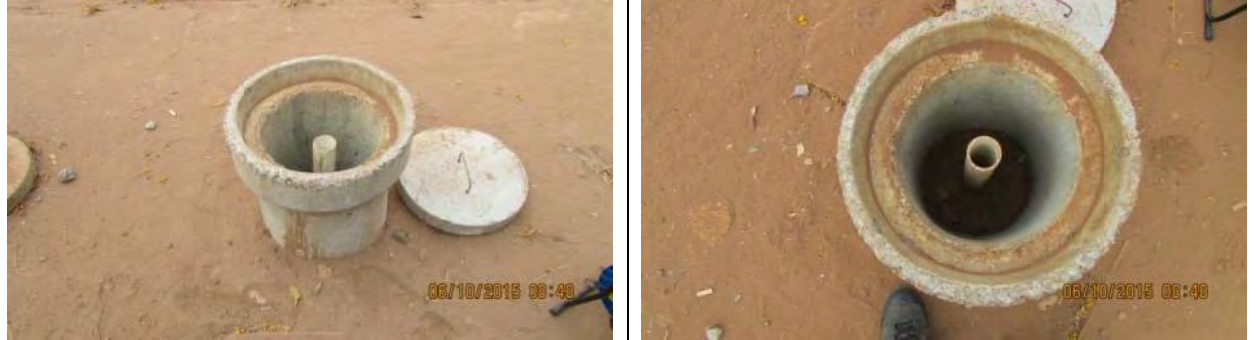
Obs.: não coletado, poço seco.

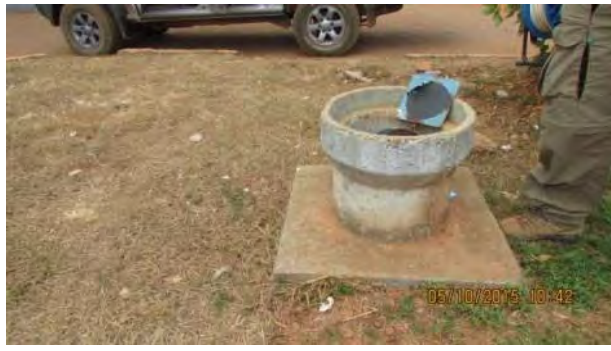
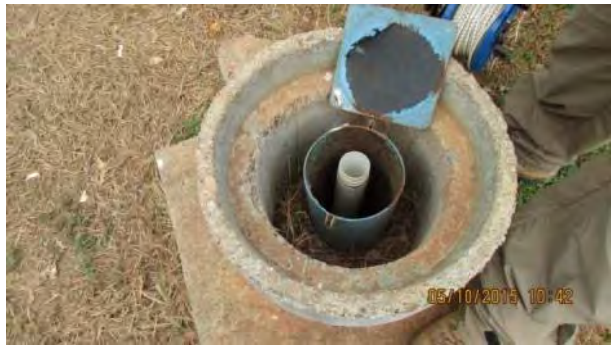
Obs.: Ao lado da praça onde há despejo de lixo e/ou entulho; circulação de animais de rua e urubus. Segundo relatos de moradores, há mais de 20 anos, havia uma lagoa na região.

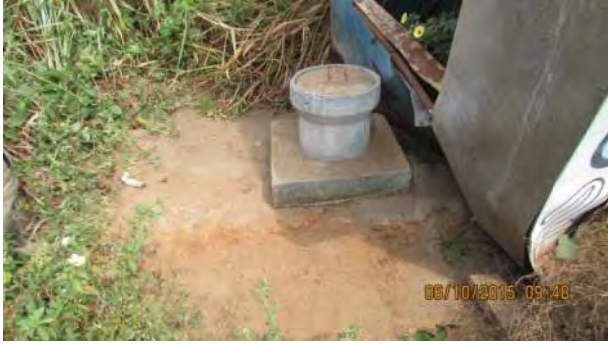
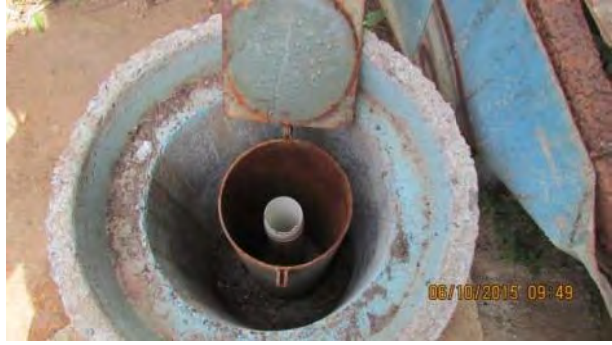
Obs.: Poço instalado nos fundos do Estádio Bandeirão. Atrás está uma área residencial bastante densa, todas com fossas, a poucos metros do muro do estádio. Moradores relatam que há mais de 20 anos existia uma lagoa no local, a qual foi aterrada e hoje é ocupada pelas residências. Foram depositadas nos arredores do poço barracas, de ambulantes retiradas do centro da cidade.

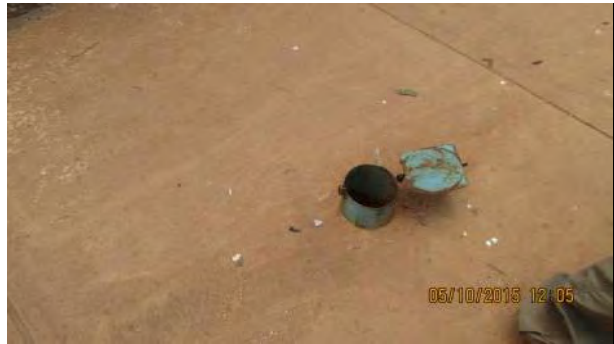
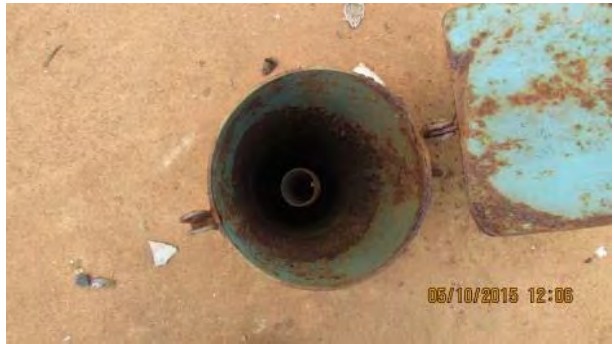
Obs.: a Prefeitura de Altamira cimentou a calçada, portanto a proteção externa com manilha foi removida.

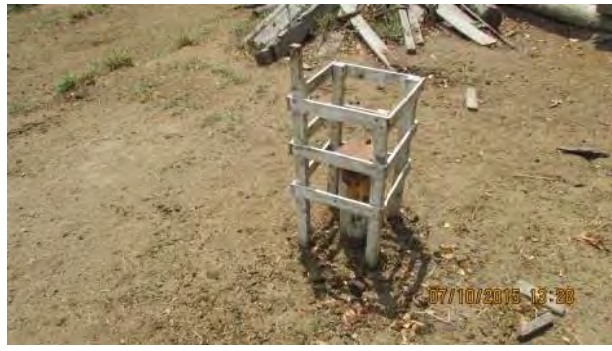
Obs.: o terreno é coberto por dejetos do gado.

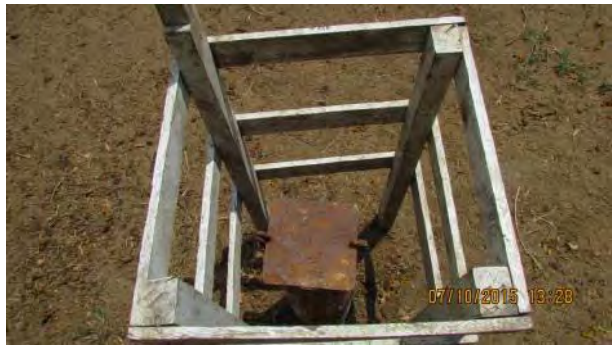
Temperatura da água (°C)	OD (mg/L)	pH	Condutividade (µS/cm)	TDS (mg/L)
28,9	3,19	6,60	35	22

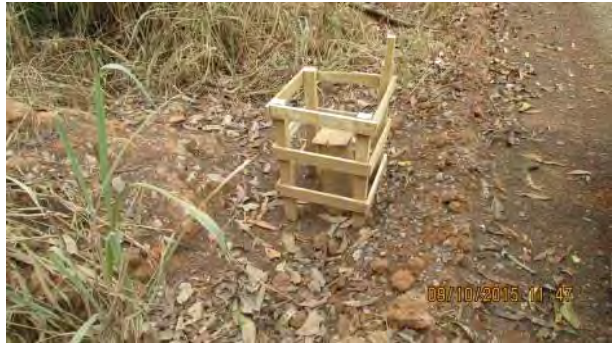
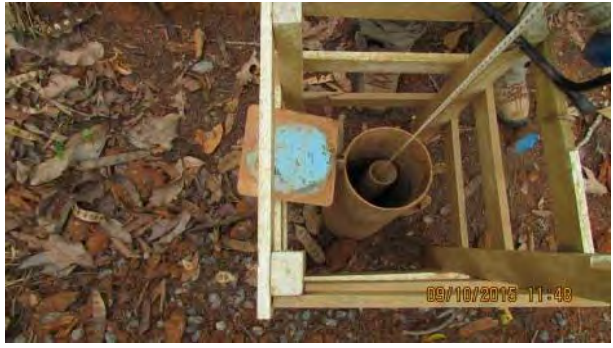
Obs.: não coletado, poço seco.

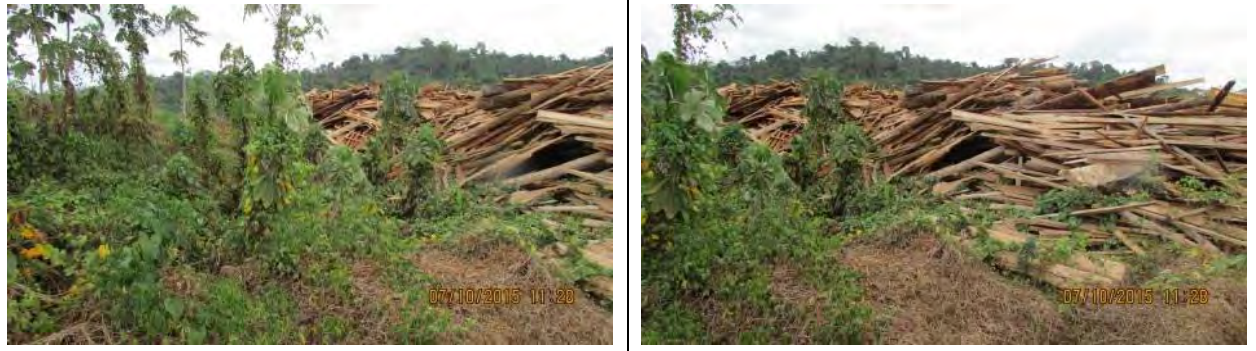
Obs.: poço não encontrado.

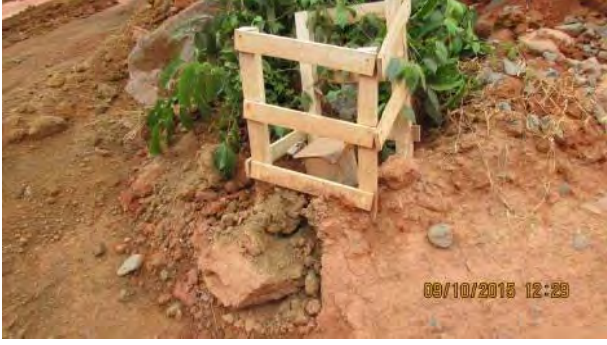
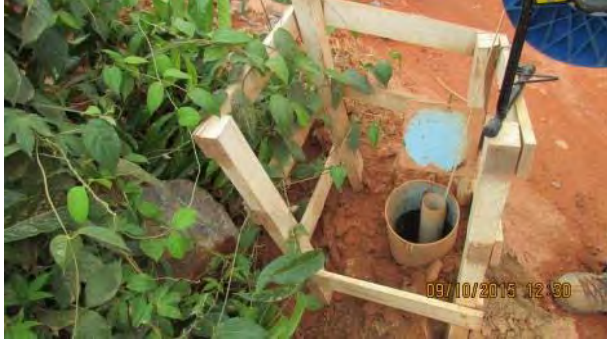
Obs.: não coletado, poço seco.

Cobertura:  Não  Sim Obs: Proteção em tubo metálico com tampa e cadeado.

Presença de vegetação:  Não  Sim Obs: Gramíneas e arbustos.

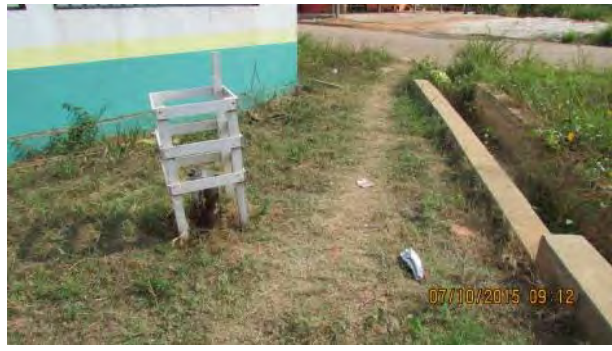
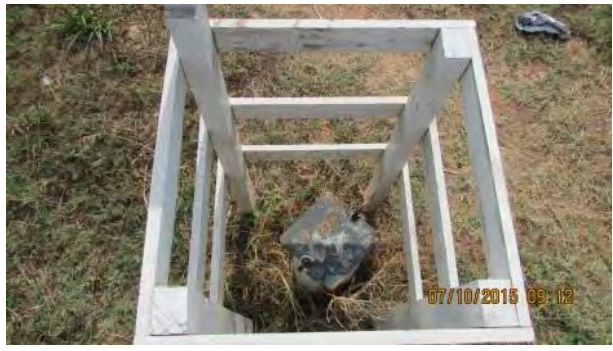
Ponto de Coleta: PZ\_RI7

Temperatura da água (°C)	OD (mg/L)	pH	Condutividade (µS/cm)	TDS (mg/L)
28,3	2,50	5,88	38	24

Cobertura:  Não  Sim Obs: Proteção em tubo metálico com tampa e cadeado.

Presença de vegetação:  Não  Sim Obs: Gramíneas.

Presença de fossa:  Não  Sim Obs: fossa do Posto de Saúde, a mais de 20m.

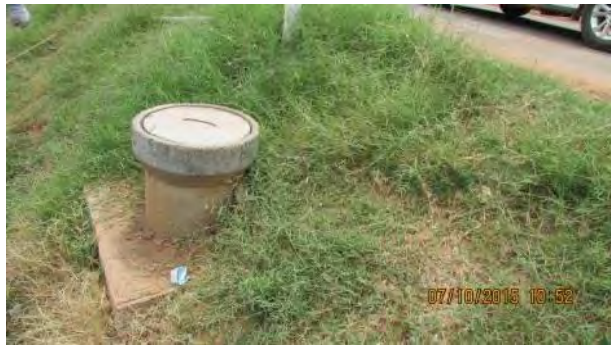
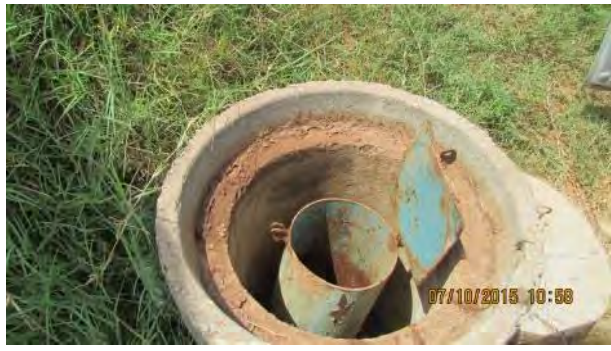
Ponto de Coleta: PZ\_RI8

Temperatura da água (°C)	OD (mg/L)	pH	Condutividade (µS/cm)	TDS (mg/L)
30,2	1,02	5,97	75	48

Cobertura:  Não  Sim Obs: Caixa de proteção externa com manilha e concreto.

Presença de vegetação:  Não  Sim Obs: Gramíneas.

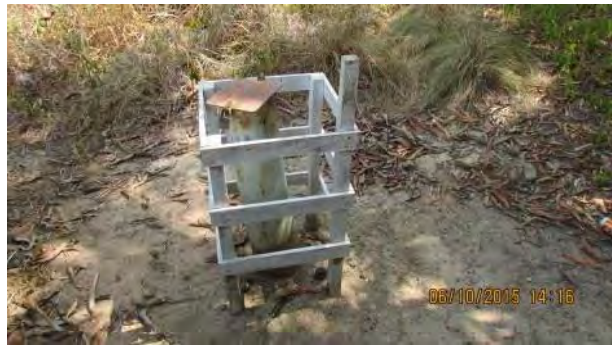
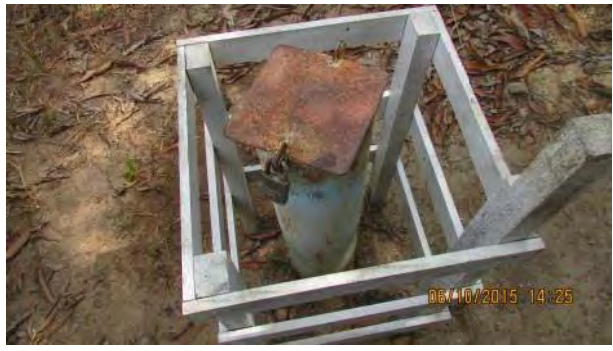
Ponto de Coleta: PZ\_RX2

Temperatura da água (°C)	OD (mg/L)	pH	Condutividade (µS/cm)	TDS (mg/L)
28,3	3,52	6,38	55	35

Cobertura:  Não  Sim Obs: Proteção em tubo metálico com tampa e cadeado.

Presença de vegetação:  Não  Sim Obs: Gramíneas, árvores frutíferas e silvestres.

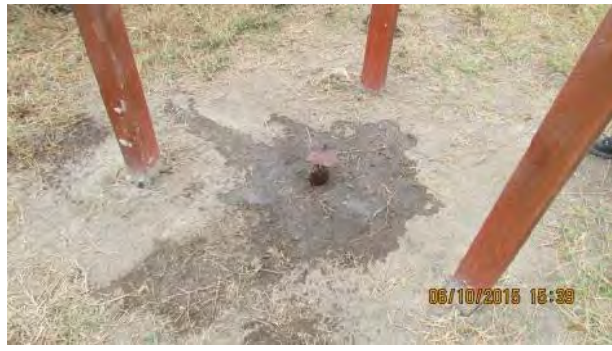
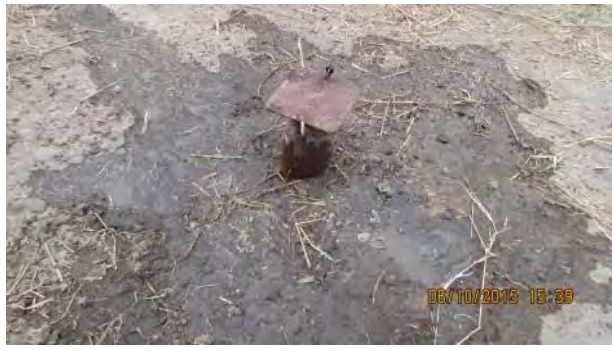
Ponto de Coleta: PZ\_RX3

Temperatura da água (°C)	OD (mg/L)	pH	Condutividade (µS/cm)	TDS (mg/L)
29,3	2,73	7,04	117	76

Cobertura:  Não  Sim Obs: Proteção em tubo metálico com tampa e cadeado.

Presença de vegetação:  Não  Sim Obs: Gramíneas e arbustos.

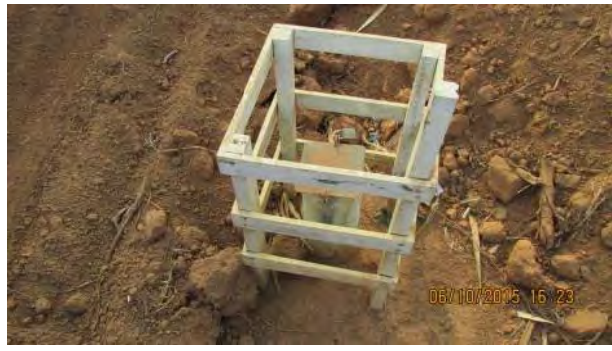
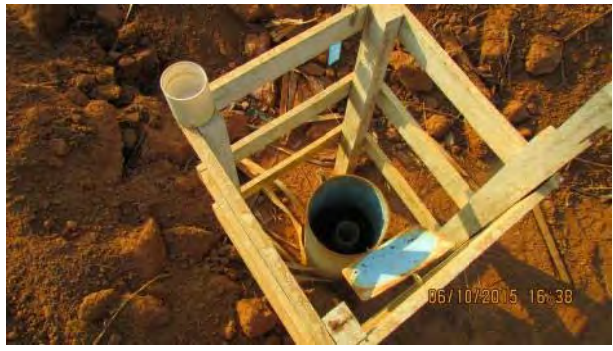
Ponto de Coleta: PZ\_RX4

Temperatura da água (°C)	OD (mg/L)	pH	Condutividade (µS/cm)	TDS (mg/L)
28,1	2,70	5,18	14	9

Cobertura:  Não  Sim      Obs: Proteção em tubo metálico com tampa e cadeado.

Presença de vegetação:  Não  Sim      Obs: Gramíneas e arbustos.

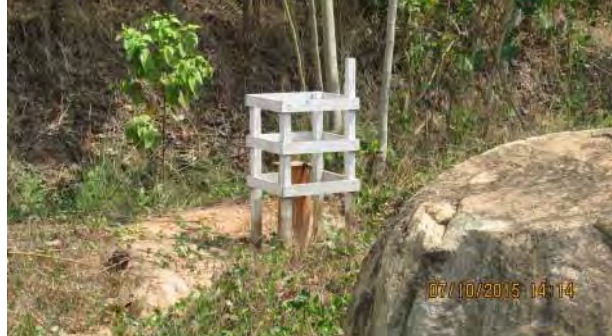
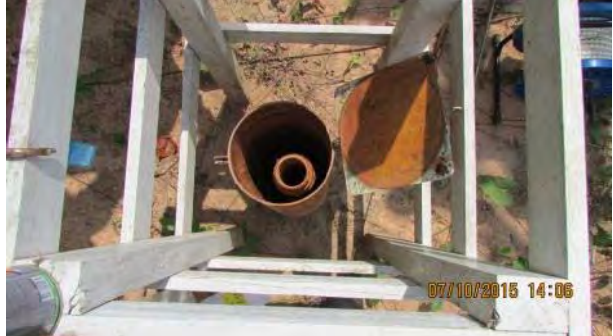
Temperatura da água (°C)	OD (mg/L)	pH	Condutividade (µS/cm)	TDS (mg/L)
30,3	3,69	7,24	73	47

Obs.: Posto de Abastecimento de Combustíveis dentro do Sítio Pimental.

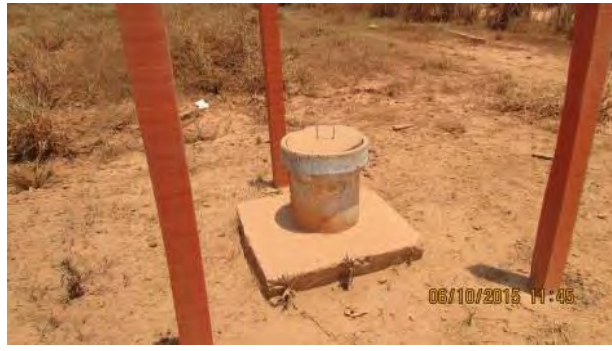
Obs.: não havia água suficiente para coleta.

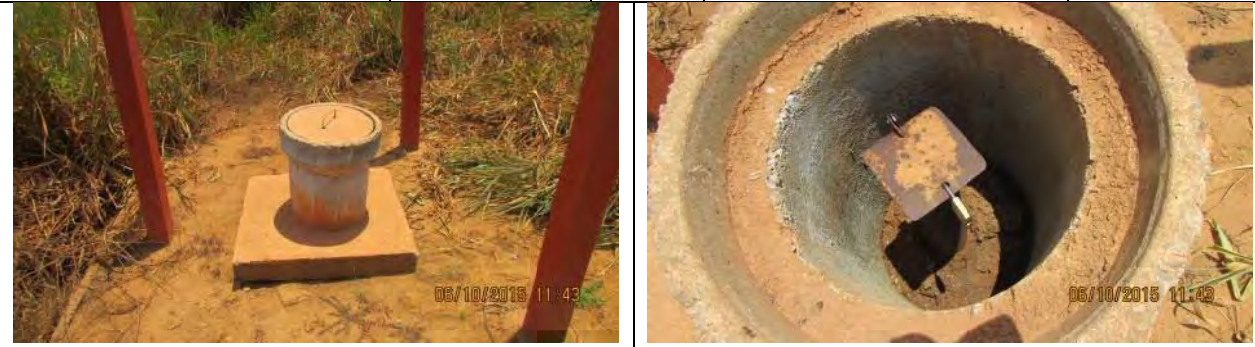
Obs.: não coletado, poço seco

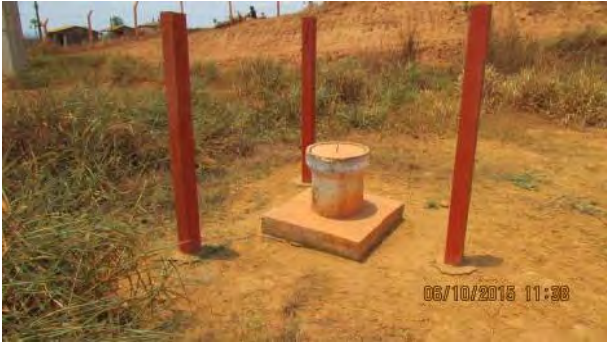
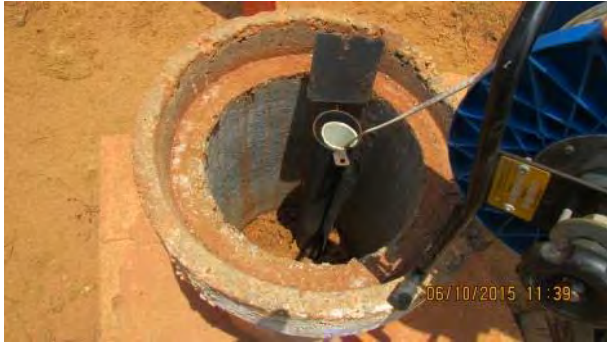
Obs.: não coletado, poço seco.

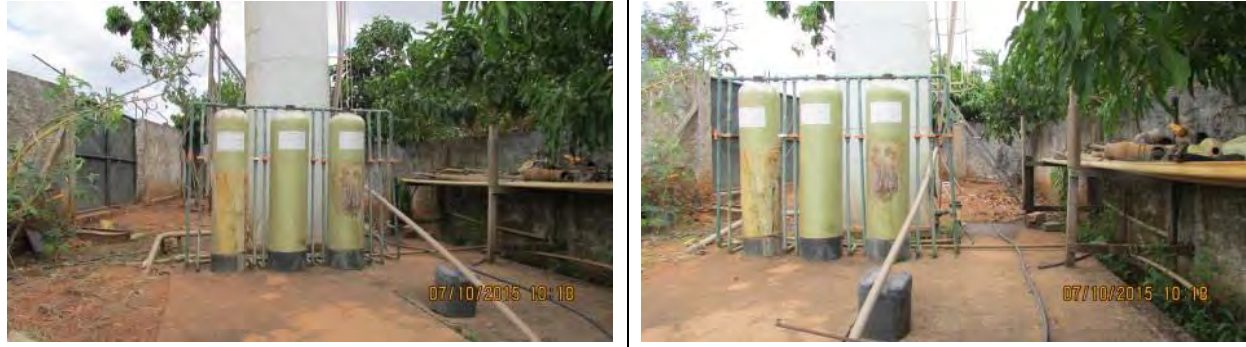
Obs.: não coletado, bomba quebrada.

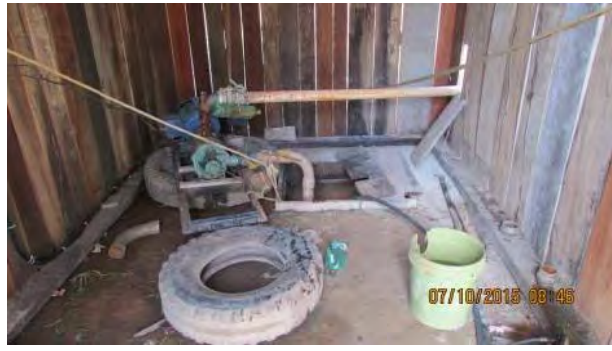
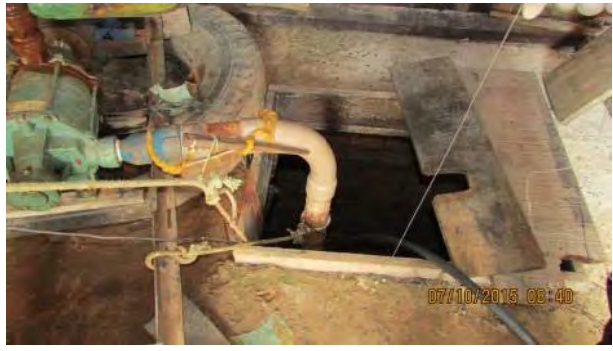
Revestimento:  Tijolo nos 1<sup>os</sup> metros  Cimento  Manilha  PVC  Sem revestimento

Obs: Dentro de um cômodo em madeira.

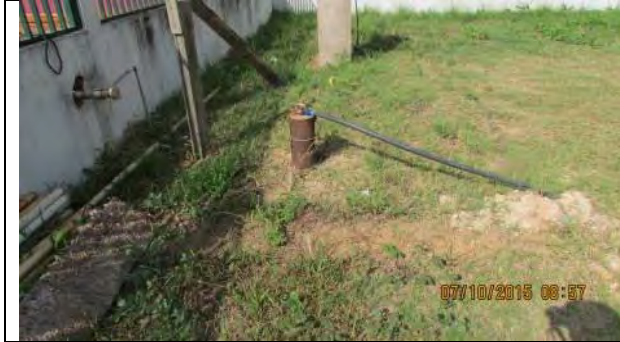
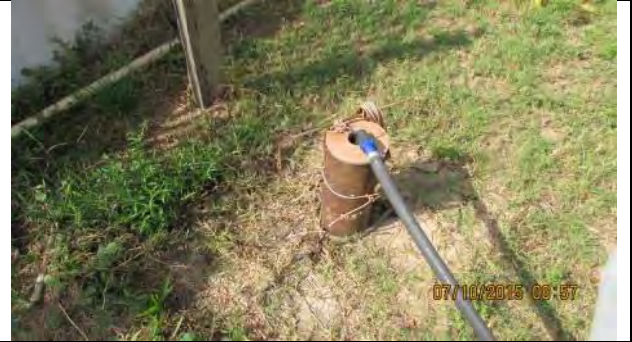
Ponto de Coleta: BMP\_PT1

Revestimento:  Cimento  Manilha  Tubulação Metálica  Sem revestimento

Presença de vegetação:  Não  Sim Obs: Gramíneas.

Presença de fossa:  Não  Sim Distância ao poço: 30m.

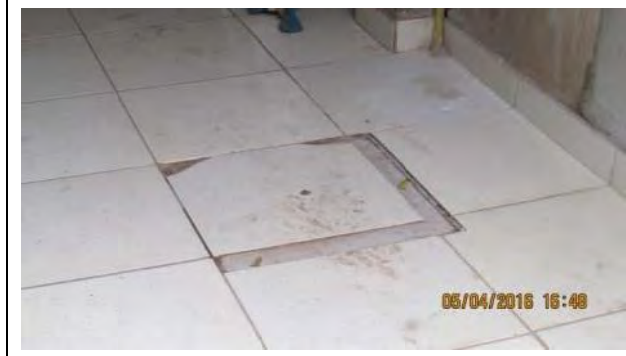
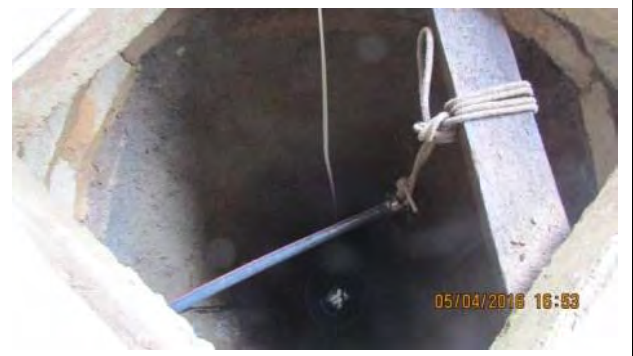
Ponto de Coleta: ALT\_C2

Obs: Primeiros metros tijolo e o fundo com manilha, restante sem revestimento.

Obs: atualmente a tampa é no piso

de cerâmica, a água utilizada para lavar a garagem entra na cisterna.

Presença de fossa:  Não  Sim Distância ao poço: 15m aprox.

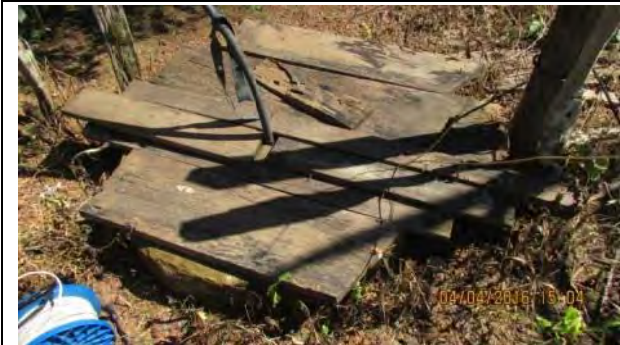
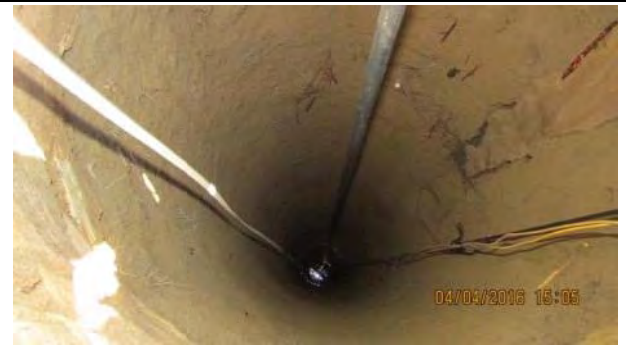
Ponto de Coleta: ALT\_C6

Obs: Primeiros metros tijolo e o fundo com manilha, restante sem revestimento.

Obs: coberta apenas com ripas de madeira

Presença de fossa:  Não  Sim Distância ao poço: 6m aprox.

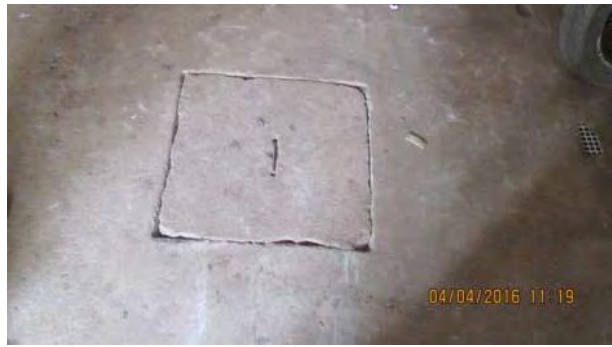
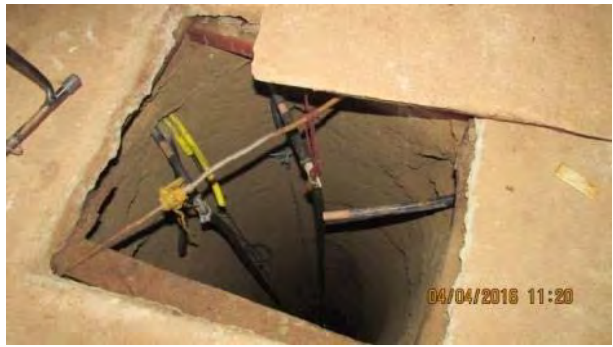
Ponto de Coleta: ALT\_C19

Obs: Primeiros metros cimento, e o restante sem revestimento.

Cobertura:  Não  Sim Obs: Piso e tampa de Concreto

Presença de fossa:  Não  Sim Distância ao poço: 10m aprox.

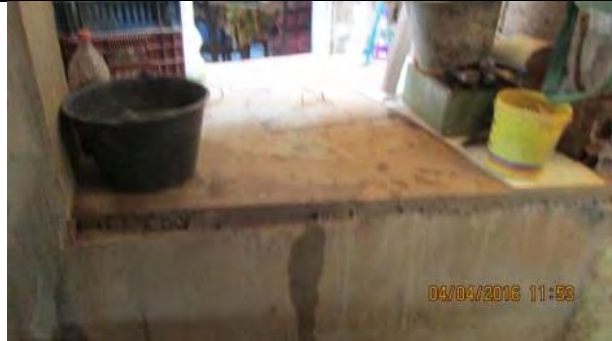
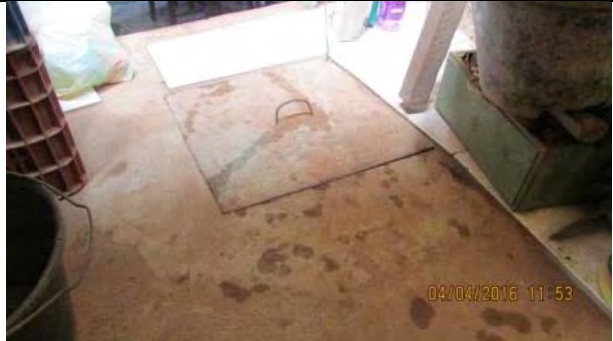
Ponto de Coleta: ALT\_C26

Obs.: a água da cisterna é utilizada apenas para limpeza dos aposentos da casa e lavar roupas, pois houve contaminação pelo posto de combustíveis. Moradores reclamam do odor de gasolina. Porém, nas análises realizadas até o momento no âmbito deste projeto, não foram identificados vestígios de hidrocarbonetos.

Obs: Cimento apenas nos primeiros metros, o restante sem revestimento.

Cobertura:  Não  Sim Obs: Tampa de Concreto

Presença de fossa:  Não  Sim Distância ao poço: 12m aprox.

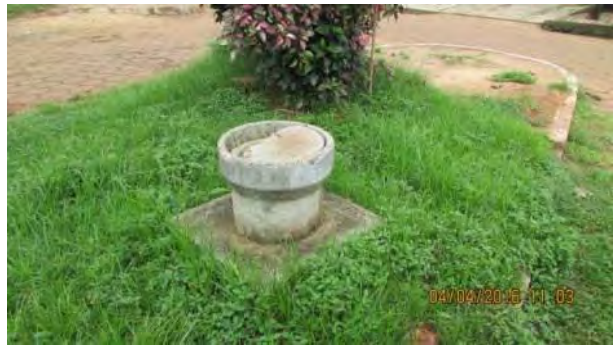
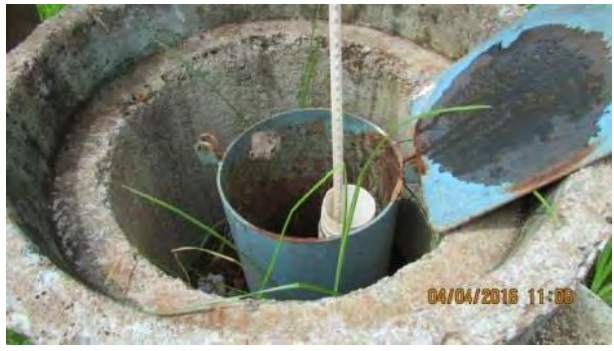
Temperatura da água (°C)	OD (mg/L)	pH	Condutividade (µS/cm)	TDS (mg/L)
29,7	0	4,46	392	254

Obs.: Segundo relatos de moradores, há mais de 20 anos, havia uma lagoa na região.

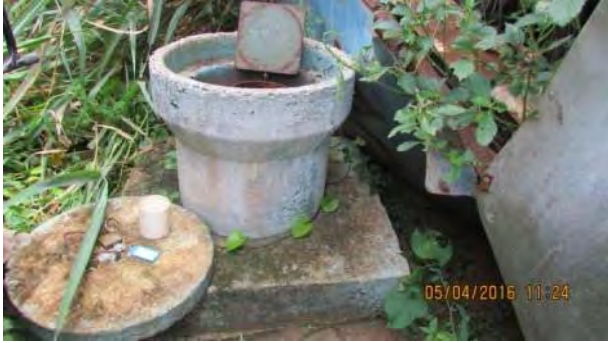
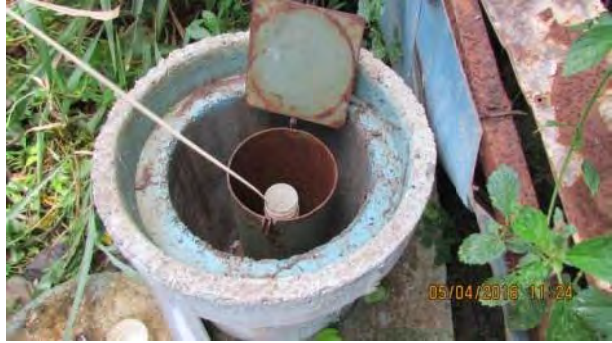
Obs.: Poço instalado nos fundos do Estádio Bandeirão. Atrás está uma área residencial bastante densa, todas com fossas, a poucos metros do muro do estádio. Moradores relatam que há mais de 20 anos existia uma lagoa no local, a qual foi aterrada e hoje é ocupada pelas residências. Foram depositadas nos arredores do poço barracas, de ambulantes retiradas do centro da cidade.

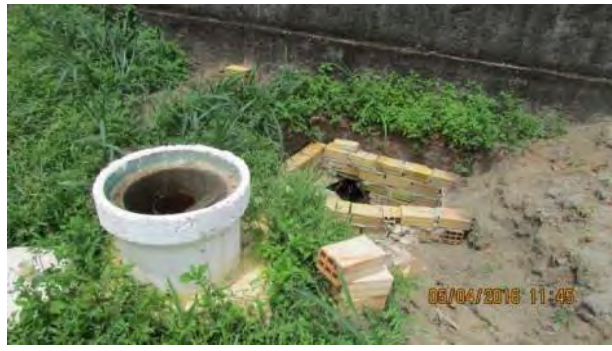
Obs.: está em andamento uma obra, aparentemente de escoamento de águas pluviais, ao lado do poço.

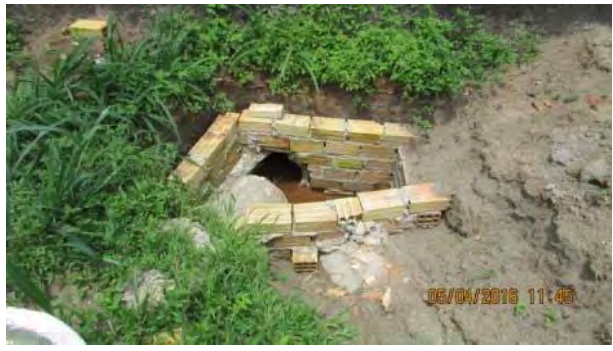
Temperatura da água (°C)	OD (mg/L)	pH	Condutividade (µS/cm)	TDS (mg/L)
29,5	3,59	5,42	111	72

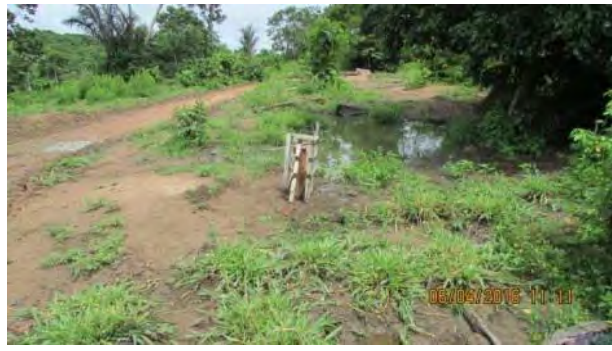
Obs.: o terreno é coberto por dejetos do gado. No período de chuva, parte da área fica alagada.

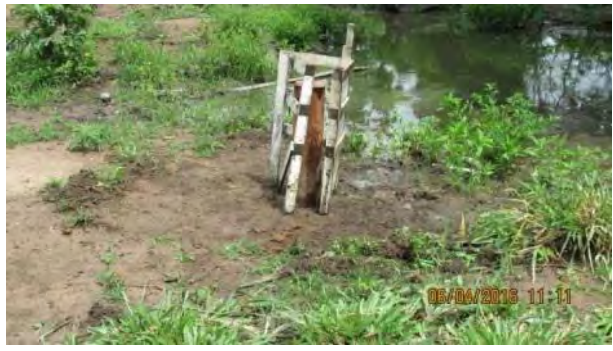
Temperatura da água (°C)	OD (mg/L)	pH	Condutividade (µS/cm)	TDS (mg/L)
27,0	1,21	5,06	26	16

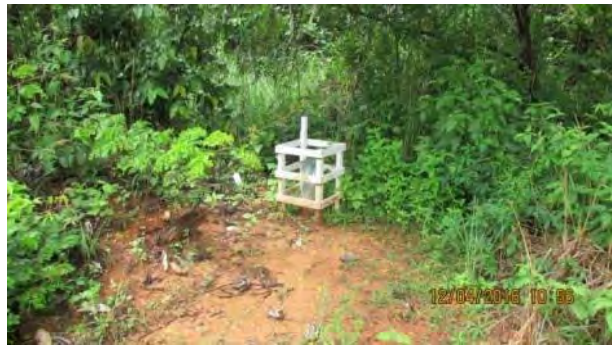
Ponto de Coleta: PZ\_RI3

Obs.: poço seco, não coletado.

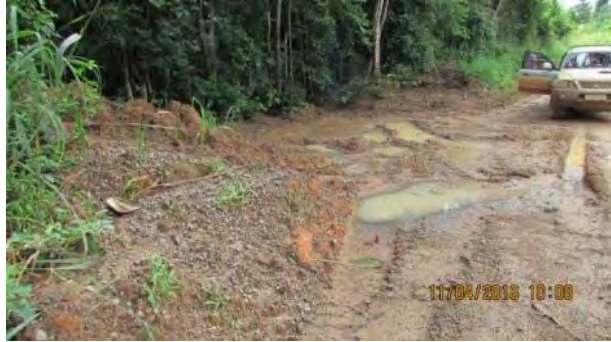
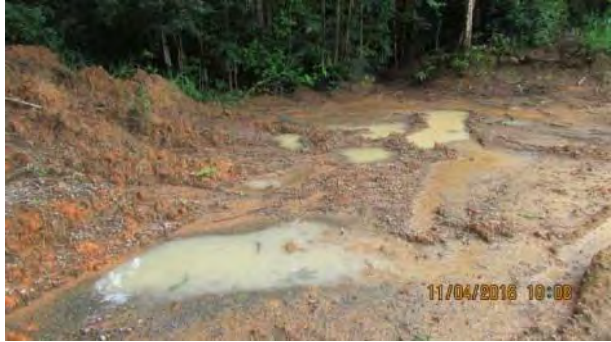
Ponto de Coleta: PZ\_RI4

**Obs.: não coletado, poço destruído, provavelmente arrastado por máquinas.**

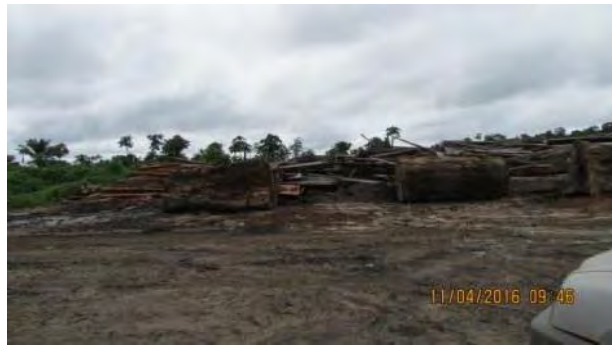
Ponto de Coleta: PZ\_RI5

Obs.: poço não encontrado.

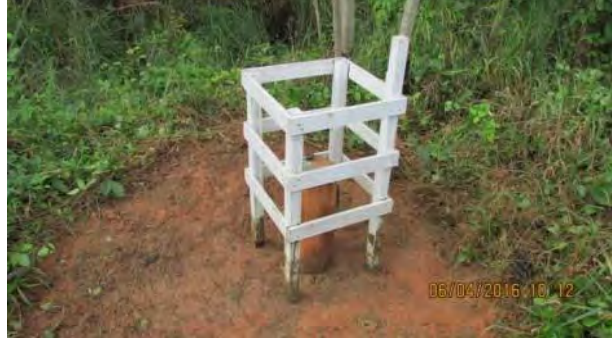
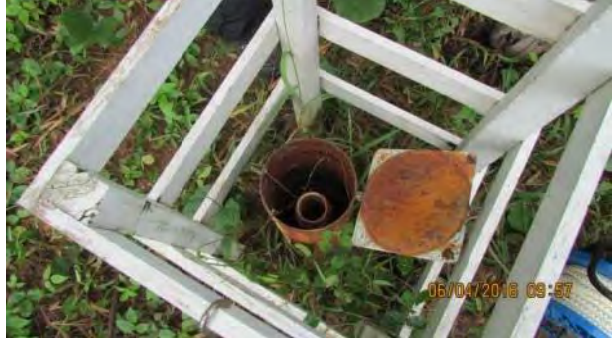
Obs.: Posto de Abastecimento de Combustíveis dentro do Sítio Pimental.

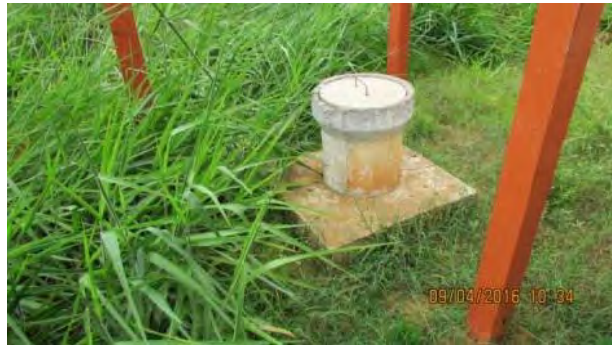
Obs.: não coletado, sem água suficiente para coleta.

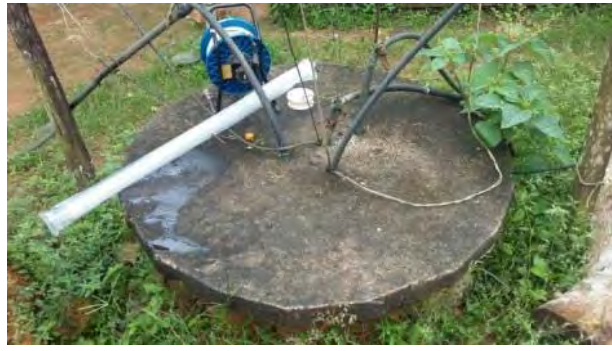
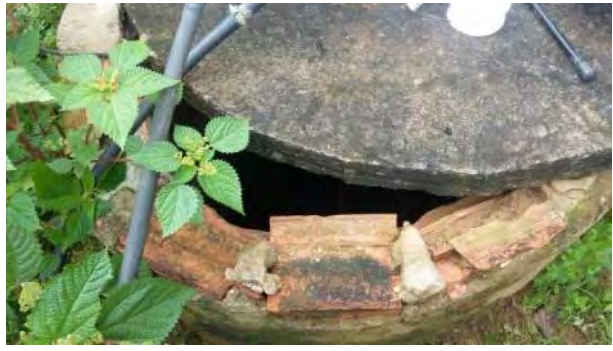
Obs: 1ºs metros tijolo, e não há confirmação se há ou não revestimento no fundo.

Cobertura:  Não  Sim Obs: Tampa de Concreto.

Presença de fossa:  Não  Sim Distância ao poço: Casas residenciais próximas (<10m), com fossas-sumidouros.

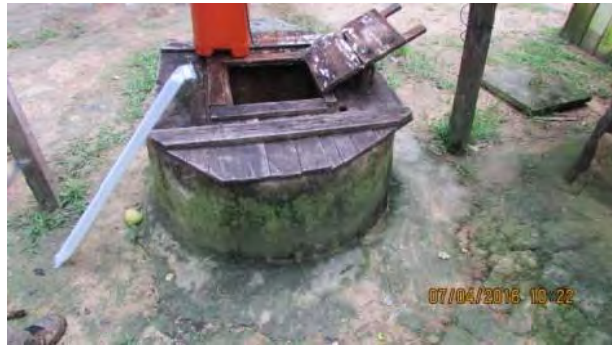
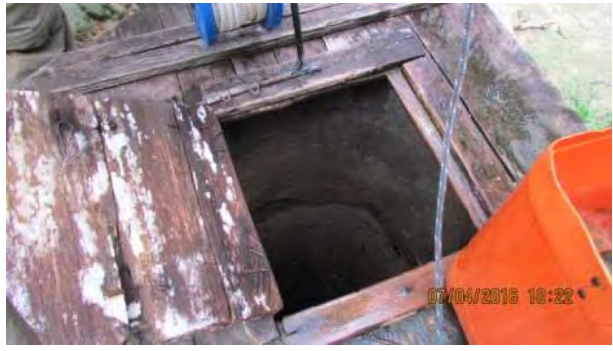
Ponto de Coleta: SP\_C2

Obs: 1ºs metros tijolo, e não há revestimento no restante.

Cobertura:  Não  Sim Obs: Tampa de Madeira.

Presença de animais:  Não  Sim Quais: circulação de cães e galinhas

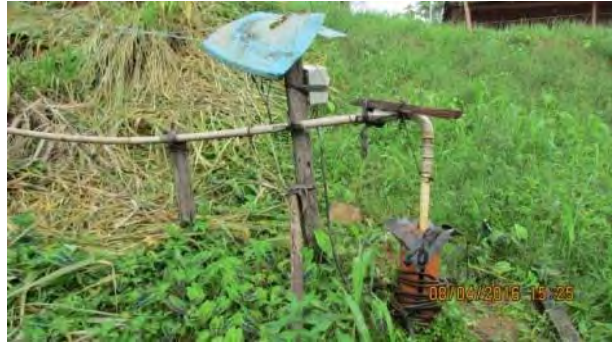
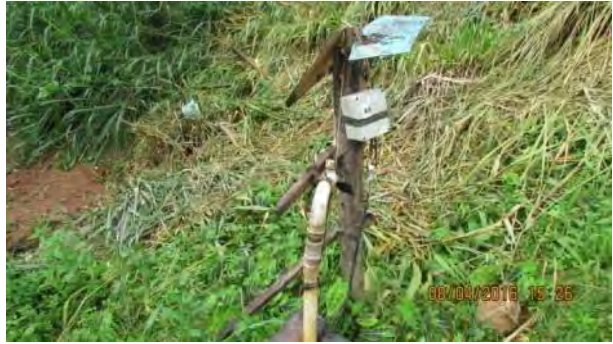
Ponto de Coleta: BM\_PT1

Revestimento:  Cimento  Manilha  Tubulação Metálica  Sem revestimento

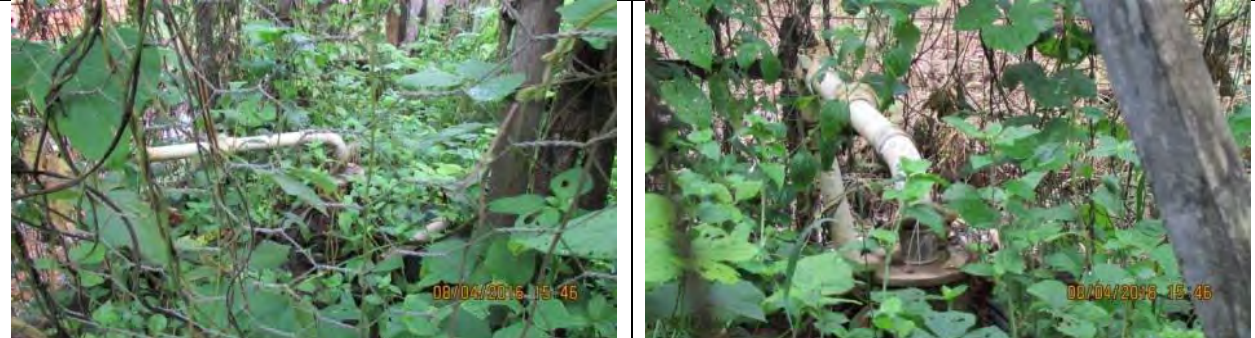
Obs.: não coletado, poço sem bomba.

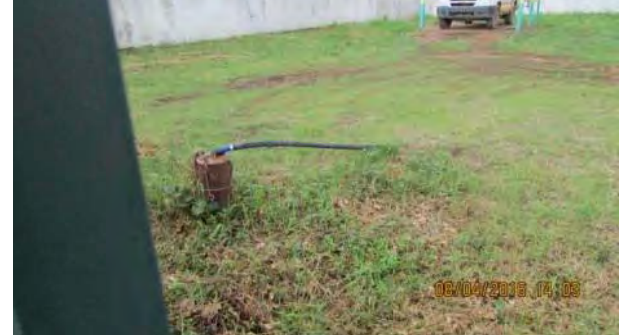
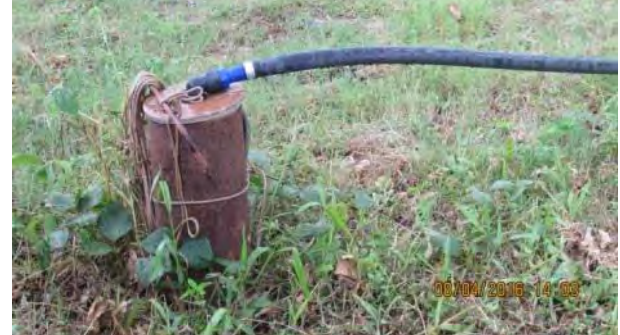
Obs.: não coletado, bomba queimada.
