SUMÁRIO – PROJETO DE MONITORAMENTO E CONTROLE DE MACRÓFITAS AQUÁTICAS

11.4.2. PROJETO DE MONITORAMENTO E CONTROLE DE MACRÓFITAS AQUÁTICAS

11.4.2.2. RESULTADOS CONSOLIDADOS

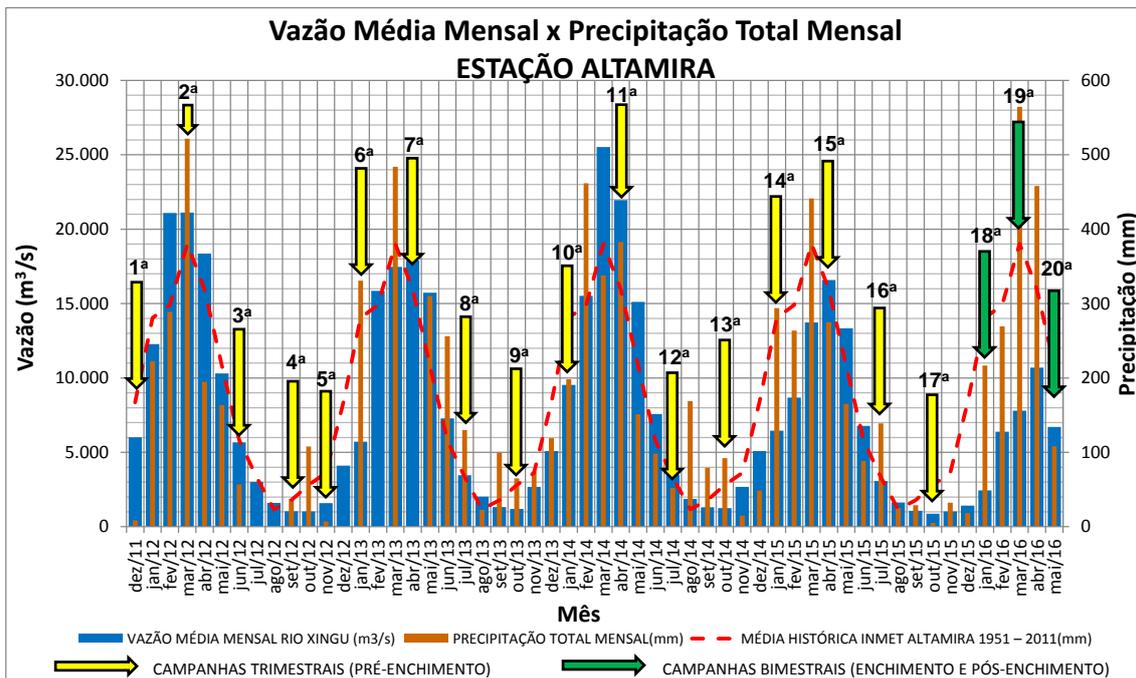
Figura 11.4.2 - 1 – Representação gráfica da vazão média mensal do rio Xingu (m³/s) e precipitação total mensal (mm) em Altamira (PA), de dezembro de 2011 a maio de 2016².

Buscando-se evidenciar os padrões temporais da ocorrência dos estandes de macrófitas aquáticas nos pontos monitorados, os valores médios mensais de vazão e de pluviosidade em Altamira foram empregados nesta seção do relatório e são apresentados na **Figura 11.4.2 - 1**.

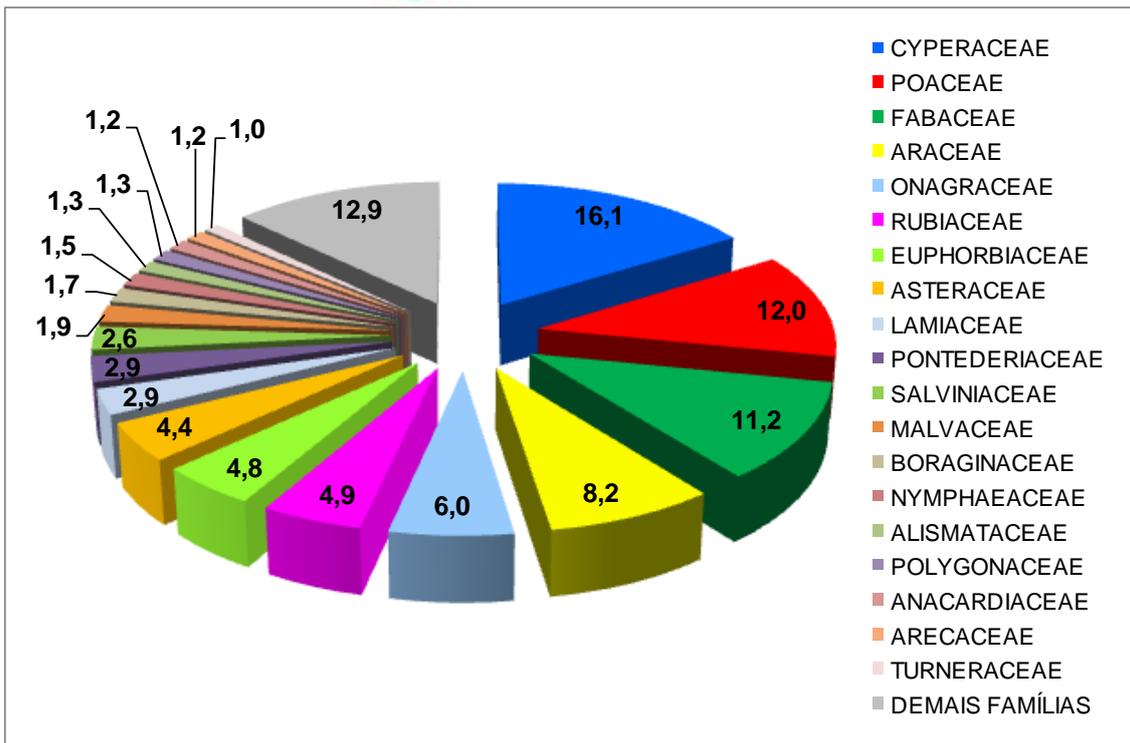
Figura 11.4.2 - 2 – Representatividade (%) do número de observações de macrófitas aquáticas por família (dezembro de 2011 a maio de 2016).

O número total de ocorrências de macrófitas aquáticas ao longo das 20 campanhas de campo foi de 3.302. O gráfico com a frequência absoluta de ocorrências das principais famílias está apresentado na **Figura 11.4.2 - 2**. A família mais representativa foi Cyperaceae, com 16,1% do total de ocorrência, seguida pela família Poaceae (12%) e pela família Fabaceae (11,2 %). Outras famílias com números significativos de ocorrência foram Araceae (8,2 %), Onagraceae (6,0 %), Rubiaceae (4,9 %), Euphorbiaceae (4,8 %), Asteraceae (4,4 %), Lamiaceae e Pontederiaceae (2,9 %) e Salviniaceae (2,6 % do total de ocorrência).

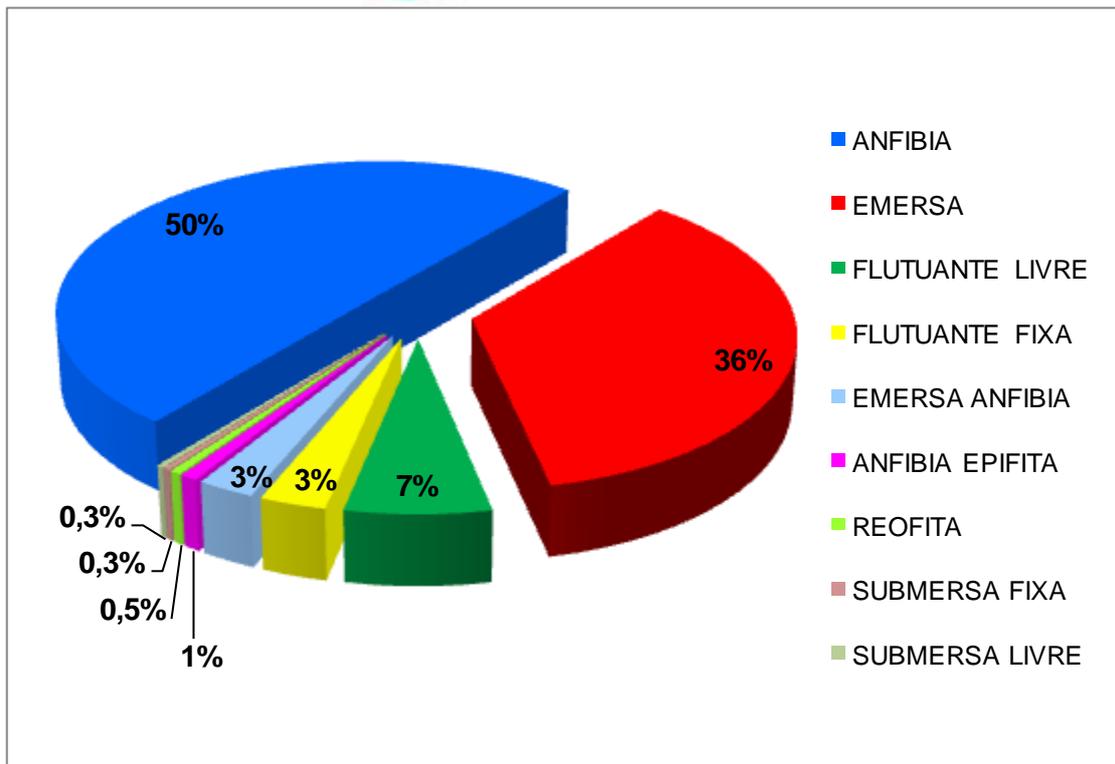
Figura 11.4.2 - 3 – Frequência de ocorrência (%) das formas biológicas (hábitos) das macrófitas aquáticas na área de monitoramento (dezembro de 2011 a maio de 2016).

O gráfico com a frequência de ocorrência das formas biológicas (hábitos) das macrófitas aquáticas é apresentado na **Figura 11.4.2 - 3**. Do total de plantas observadas, 50 % foram representadas por formas anfíbias, 36 % por formas emersas, 7 % por formas flutuantes livres, 3 % por formas flutuantes fixas e emersas/anfíbias e 1 % por formas anfíbias epífitas. As demais formas, como reófitas, submersas fixas e submersas livres foram representadas, cada qual, com menos de 1 % do total de ocorrências. Portanto, a grande maioria (89 %) das espécies observadas durante as 20 campanhas é composta por formas anfíbias e/ou emersas. Não obstante, deve-se ressaltar a proporção significativa das formas flutuantes livres (7 %) verificadas, as quais apresentam maior potencialidade de infestação. O número significativo das formas flutuantes livres se deve principalmente à formação do Reservatório do Xingu e do Reservatório Intermediário, os quais apresentaram, principalmente durante a fase de enchimento, infestações nas margens e nos fundos dos braços das espécies *Lemna aequinoctialis*, *Azolla filiculoides*, *Pistia stratiotes* e, no caso da bacia do igarapé Paquiçamba no Reservatório Intermediário, de *Eichhornia crassipes*. Tais ocorrências eram previstas visto que essas espécies são melhores adaptadas às condições lênticas que se formaram durante e após o enchimento dos reservatórios. Porém, durante a fase de pós-enchimento, as infestações de algumas espécies, em especial de *Lemna aequinoctialis* e de *Azolla filiculoides* retrocederam ou mesmo deixaram de existir em vários pontos do RX e do RI em função da alteração progressiva das condições dos reservatórios, como diminuição da concentração de nutrientes na água.

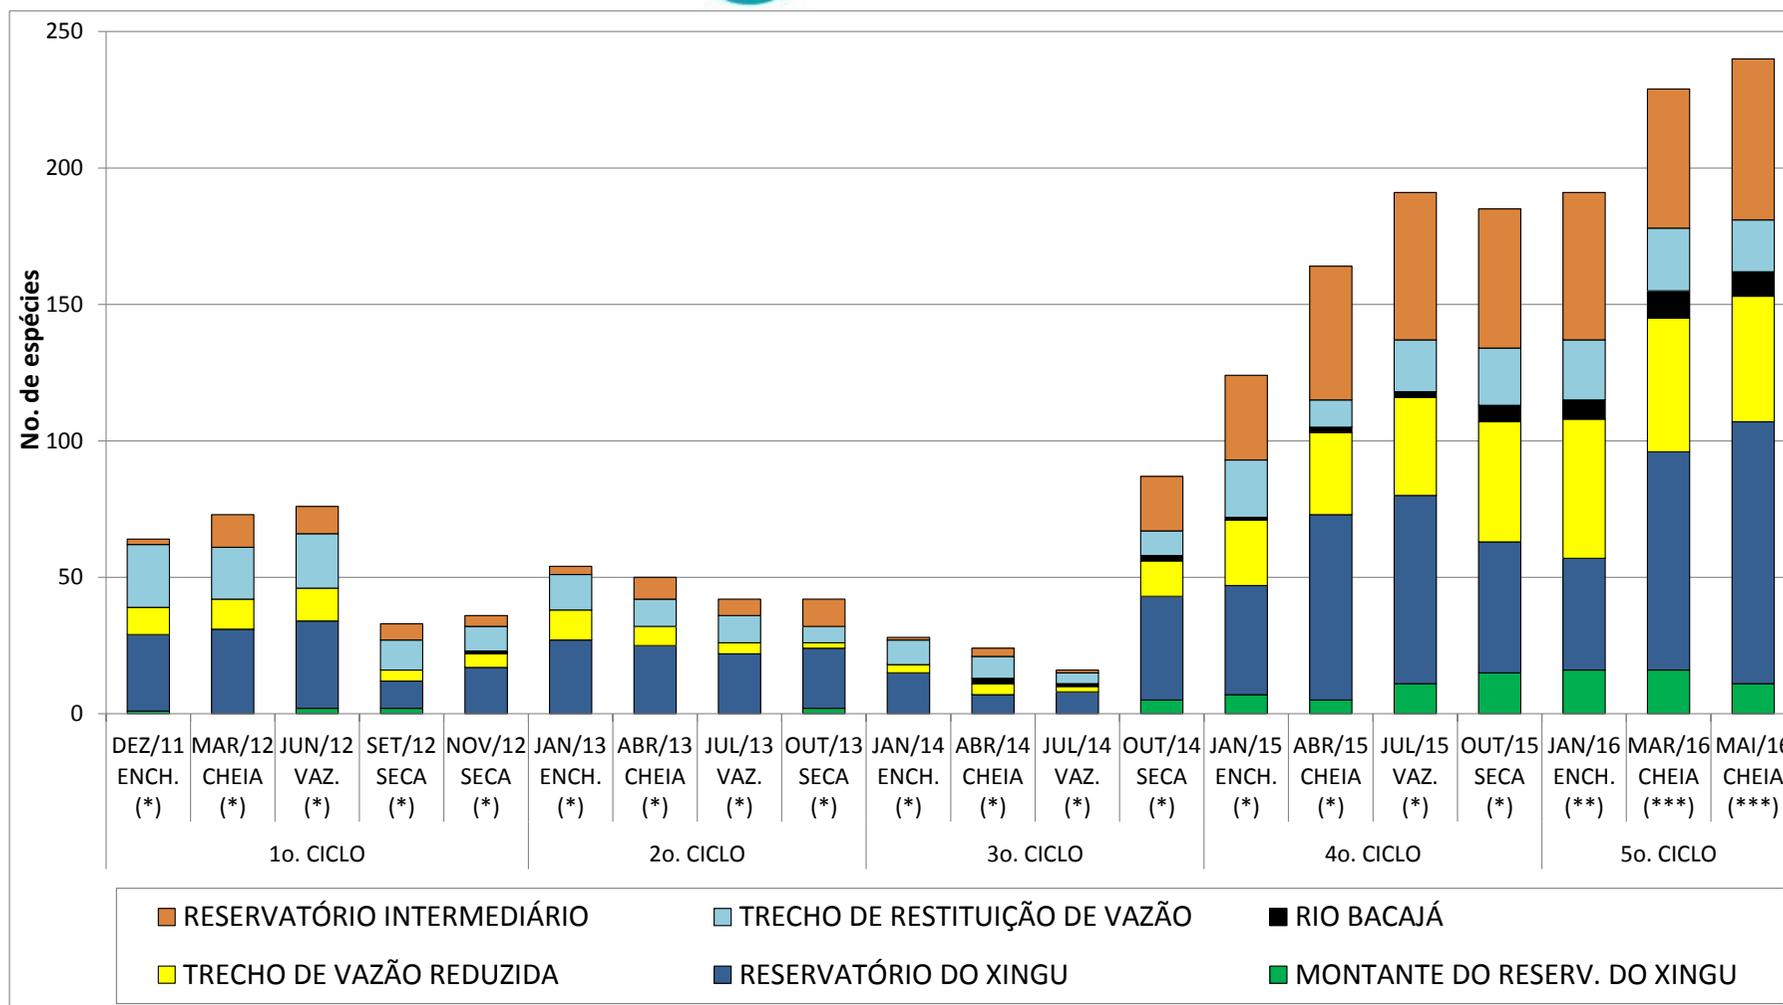
Figura 11.4.2 - 4 – Representação gráfica da riqueza de espécies de macrófitas aquáticas nas áreas de influência da UHE Belo Monte nos ciclos hidrológicos avaliados (dezembro de 2011 a maio de 2016). *: fase de pré-enchimento; **: fase de enchimento; ***: fase de pós-enchimento.

Na **Figura 11.4.2 - 4** está apresentado o gráfico de riqueza de espécies de macrófitas aquáticas nas diferentes áreas monitoradas nos quatro ciclos hidrológicos monitorados.

A área do Reservatório do Xingu (RX) foi a que apresentou, em geral, maior riqueza de espécies em praticamente todas as campanhas, cujo máximo valor (96 espécies) foi observado em maio de 2016, correspondente ao final do período de cheia do quinto ciclo hidrológico, já na fase de pós-enchimento dos reservatórios. Em março de 2016, também correspondente ao período de cheia da fase de pós-enchimento no RX, a riqueza observada também foi muito significativa (80 espécies). A elevada riqueza de espécies nessa área em março e maio de 2016 se deve, principalmente, por ali se localizar o maior número de pontos de amostragem, pela ocorrência de inúmeras lagoas marginais, mas também pela formação do Reservatório do Xingu, os quais apresentam condições favoráveis ao desenvolvimento de macrófitas aquáticas, como maior tempo de retenção, elevada ciclagem de nutrientes e de decomposição, principalmente, nos braços formados pelo reservatório (em níveis de maior profundidade), como nos igarapés Palhal e Bastião, na margem direita do RX.

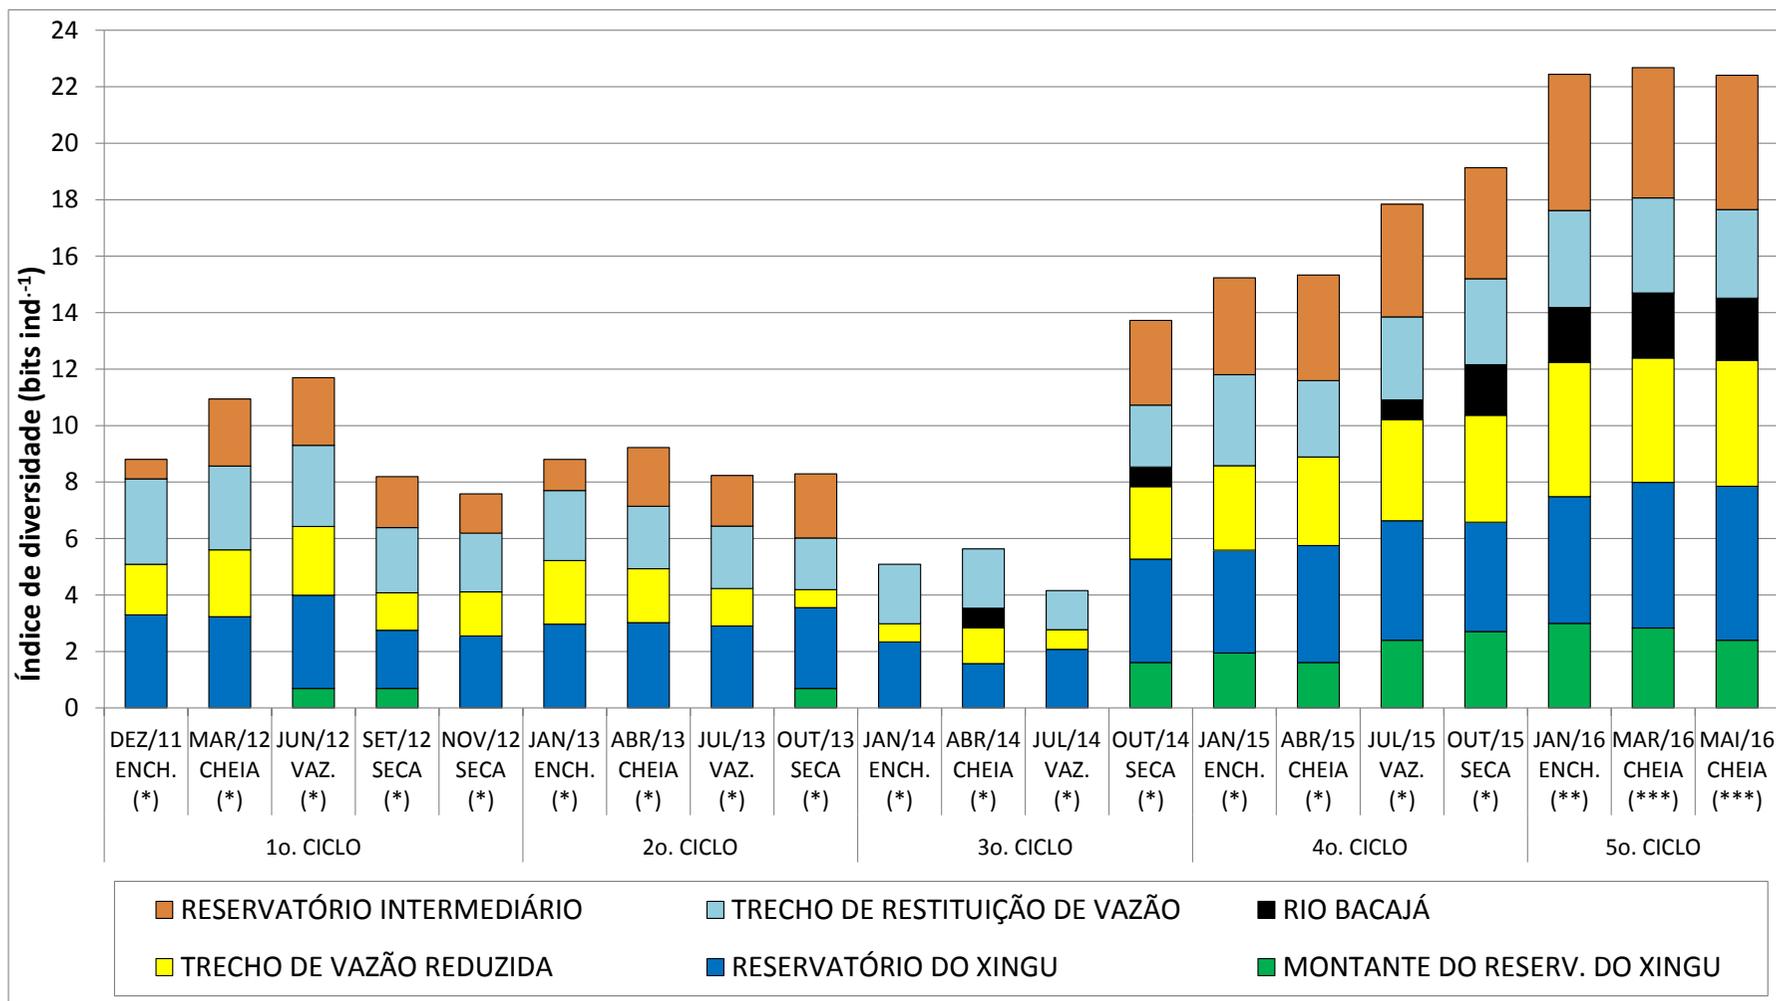
Figura 11.4.2 - 5 – Gráfico de diversidade de espécies de macrófitas aquáticas nas áreas de monitoramento no rio Xingu e tributários, na área de influência da UHE Belo Monte (dezembro de 2011 a maio de 2016).

O **Quadro 11.4.2 - 5** apresenta os valores do índice de diversidade de Shannon (Shannon; Wiener, 1949⁷) calculados para as distintas áreas avaliadas, de dezembro de 2011 a maio de 2016, sendo que o gráfico correspondente está apresentado na **Figura 11.4.2 - 5**.

Em geral, a área do Reservatório do Xingu apresentou maior diversidade de espécies em relação às demais áreas monitoradas, devendo-se ao fato de que ali se localiza o maior número de pontos monitorados, bem como grande parte das lagoas avaliadas no Projeto, tais como a lagoa do Noronha, lagoa do Valdir, lagoa do Maradona e lagoa do Arismar, as quais apresentam condições favoráveis ao crescimento das macrófitas, como descritas no item anterior.

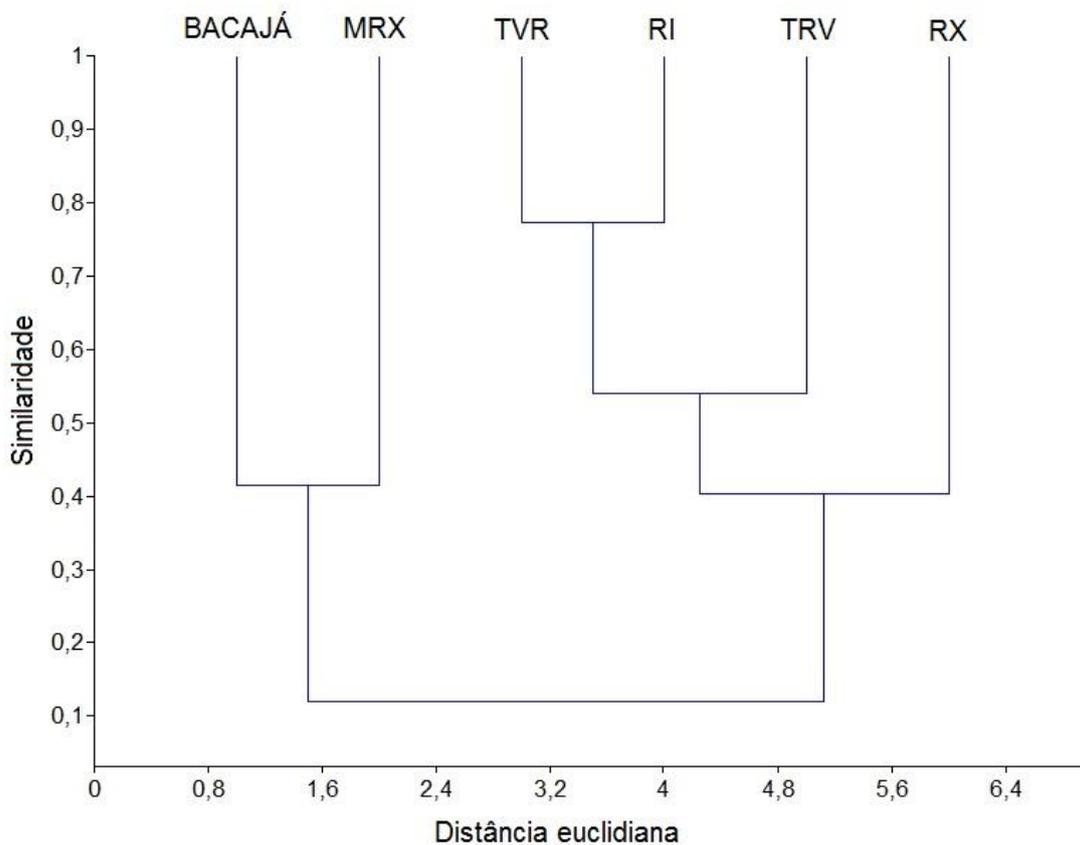
Figura 11.4.2 - 6 – Dendrograma de similaridade (índice de Jaccard) da comunidade de macrófitas aquáticas entre as áreas de monitoramento no rio Xingu e tributários, na área de influência da UHE Belo Monte (dezembro de 2011 a maio de 2016). MRX: Montante do Reservatório do Xingu; RX: Reservatório do Xingu; TVR: Trecho de Vazão Reduzida; BACAJÁ: Rio Bacajá; TRV: Trecho de Restituição de Vazão; RI: Reservatório Intermediário.

A **Figura 11.4.2 - 6** apresenta o gráfico de similaridade de espécies entre as áreas avaliadas. A quantidade de espécies, aliada a distribuições pontuais em uma ampla malha amostral contribuíram para um relativo baixo valor de similaridade entre as áreas avaliadas. Mesmo assim, notou-se uma maior similaridade entre a área do Trecho de Vazão Reduzida (TVR) e a área do Reservatório Intermediário (77 % de similaridade), bem como entre este *cluster* e a área a do Trecho de Restituição da Vazão (TRV), com 54 % de similaridade. A proximidade entre essas áreas deve ter influenciado nesta maior similaridade. Já a área do Reservatório do Xingu apresentou menor similaridade entre as demais áreas (40 %), possivelmente em função da sua distinção por apresentar inúmeras lagoas com elevada riqueza de espécies na sua porção mais a montante, bem como pela ocorrência de infestações antes, durante e após a fase de enchimento do reservatório. As demais áreas (Rio Bacajá e Montante do Reservatório do Xingu), devido à baixa riqueza de espécies, também apresentaram baixa similaridade.

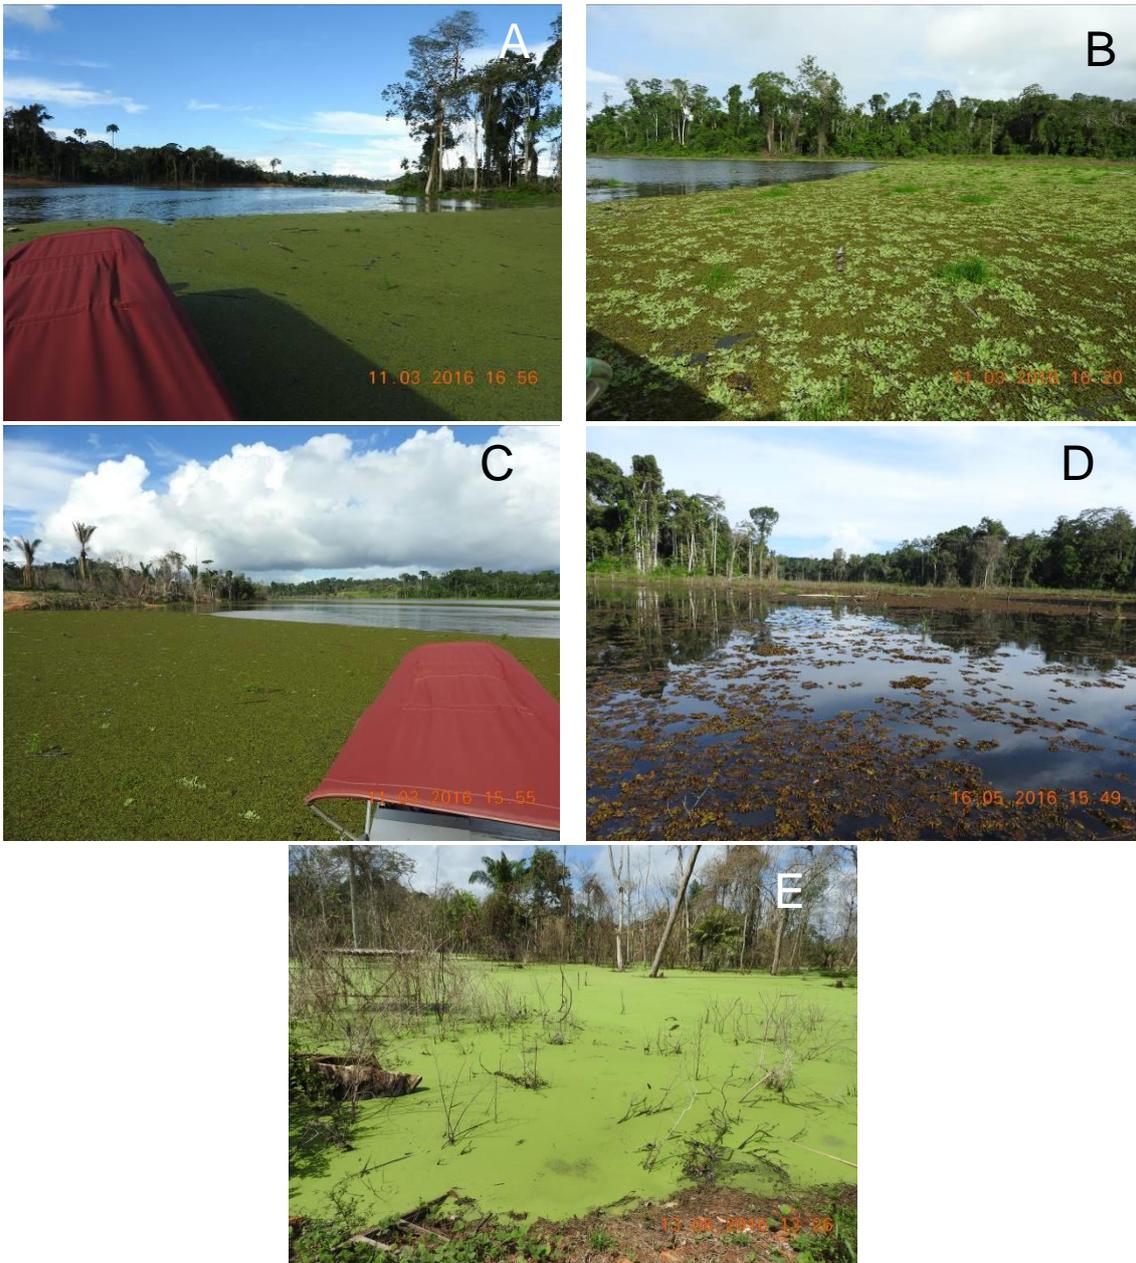
Figura 11.4.2 - 7 – Registros fotográficos de estandes de macrófitas aquáticas observados no Reservatório do Xingu na fase de pós-enchimento. A: Ponto 02 (espécie *Salvinia auriculata* no braço do igarapé Palhal); B: Ponto 03 (espécies *Salvinia auriculata* e *Pistia stratiotes* no braço do igarapé Bastião); C: Ponto 04 (espécie *Salvinia auriculata* braço do igarapé Bastião); D: Ponto 04 B (espécie *Salvinia auriculata* no braço do igarapé Bastião); E: Ponto 05 (espécie *Lemna aquinoctialis* área inundada próxima aos alojamentos do Sítio Pimental).

Os maiores estandes de macrófitas aquáticas foram observados em alguns locais do RX, como nos **Pontos 2, 3, 4, 4B e 5 (Figura 11.4.2 - 7)**, bem como, ponto **Canteiro Canais**, localizado no igarapé Paquiçamba (atualmente braço do Reservatório Intermediário) no Sítio Canais (**Figura 11.4.2 - 8**), e nos pontos Canal e Dique 29, localizados na bacia do igarapé Paquiçamba, na área do Reservatório Intermediário (**Figura 11.4.2 - 9**). A descrição desses estandes está apresentado no **Anexo 11.4.2 - 9** deste documento, englobando os registros fotográficos dos sobrevoos de helicóptero, nos locais em que foram verificadas infestações importantes por macrófitas aquáticas.

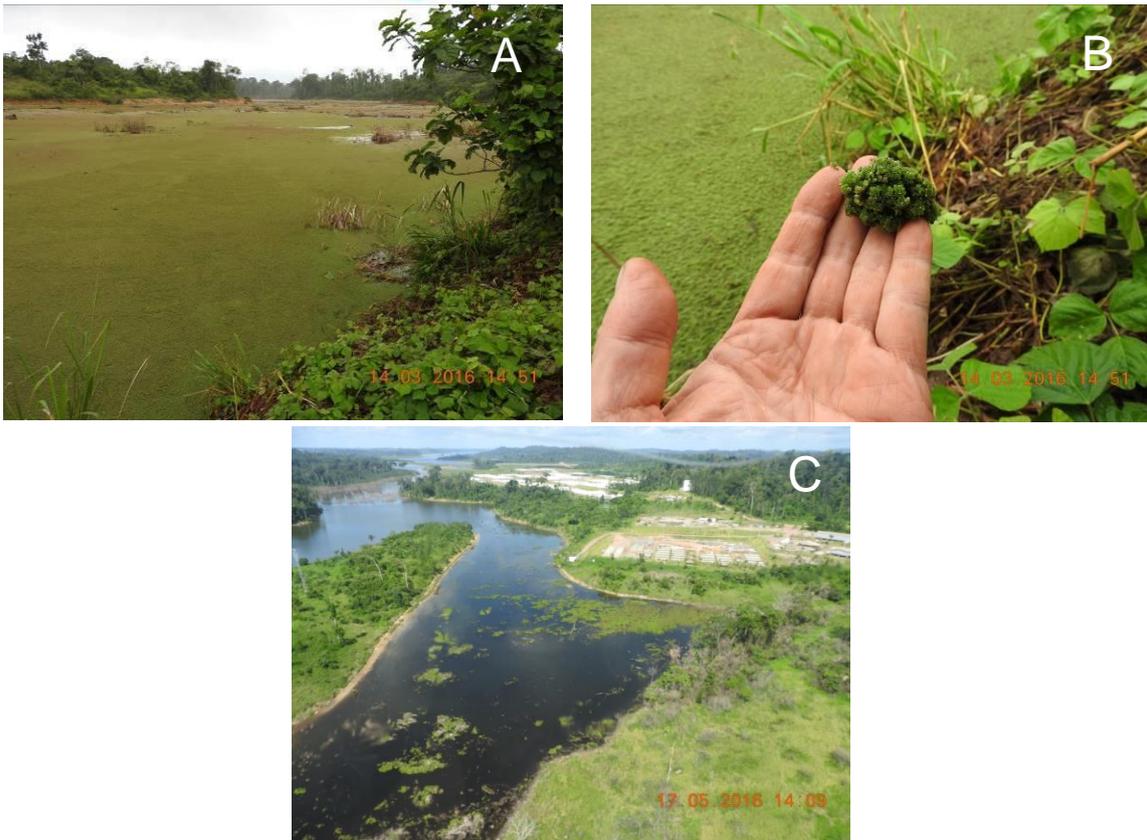
Figura 11.4.2 - 8 – Registro fotográfico de estande de macrófita aquática da espécie *Azolla filiculoides* (A e B) observado em março de 2016 e imagem (C) de sobrevoo em maio de 2016 evidenciando a redução significativa do estande de macrófitas no Ponto Canteiro Canais, localizado no igarapé Paquiçamba (atualmente braço do Reservatório Intermediário) no Sítio Canais.

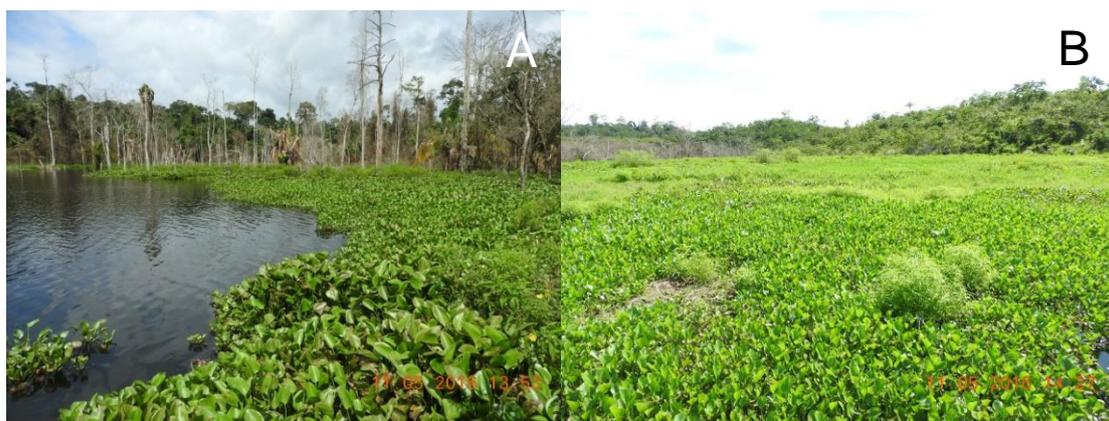
Figura 11.4.2 - 9 – Registro fotográfico de estandes de macrófita aquática da espécie *Eichhornia crassipes* observados nos pontos Canal (A) e Dique 29 (B) em maio de 2016.

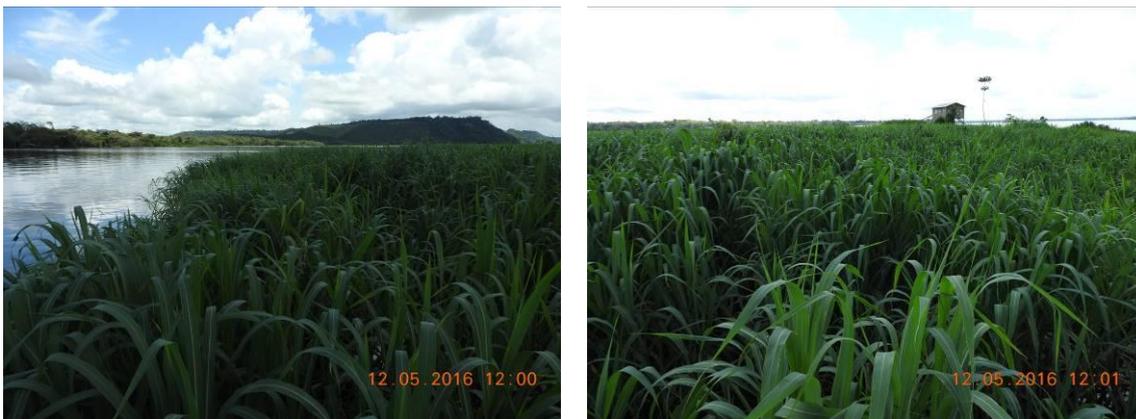
Figura 11.4.2 - 10 – Registro fotográfico do estande de macrófita aquática da espécie *Echinochloa polystachya* em maio de 2016 no ponto TVR 09, localizado em uma ilha junto à foz do igarapé Tucuruí, próximo à cidade de Vitória do Xingu-PA.

jusante da Casa de Força Principal em Belo Monte. No ponto TRV 09, localizado em uma ilha junto à foz do igarapé Tucuruí, próximo à cidade de Vitória do Xingu-PA, a espécie *Echinochloa polystachya* apresentou elevada infestação e grande quantidade de biomassa, em todos os levantamentos, que ocupou praticamente toda a ilha (**Figura 11.4.2 - 10**). De acordo com Junk e Piedade (1993)⁸, na bacia Amazônica, esta espécie chega a produzir até 100 t de massa seca/ha/ano. A espécie *Eichhornia azurea*, amostrada no ponto IG 13, localizado no igarapé Tucuruí (**Figura 11.4.2 - 11**), também ocorreu em todos os levantamentos. Em ambos os casos (TRV 09 e IG 13), as maiores biomassas foram observadas nas campanhas de cheia do quarto e quinto ciclos hidrológicos (abril de 2015 e março de 2016), porém, não indicando haver qualquer relação de produção de biomassa e sazonalidade. A ocorrência desses estandes de macrófitas aquáticas possivelmente está relacionada à influência do igarapé Tucuruí, o qual passa pela área urbana de Vitória do Xingu e recebe cargas importantes de nutrientes que favorecem o desenvolvimento dessas plantas. Porém, deve-se destacar que essas infestações não tem relação alguma com o empreendimento, uma vez que ocorrem em áreas muito distantes do RI.

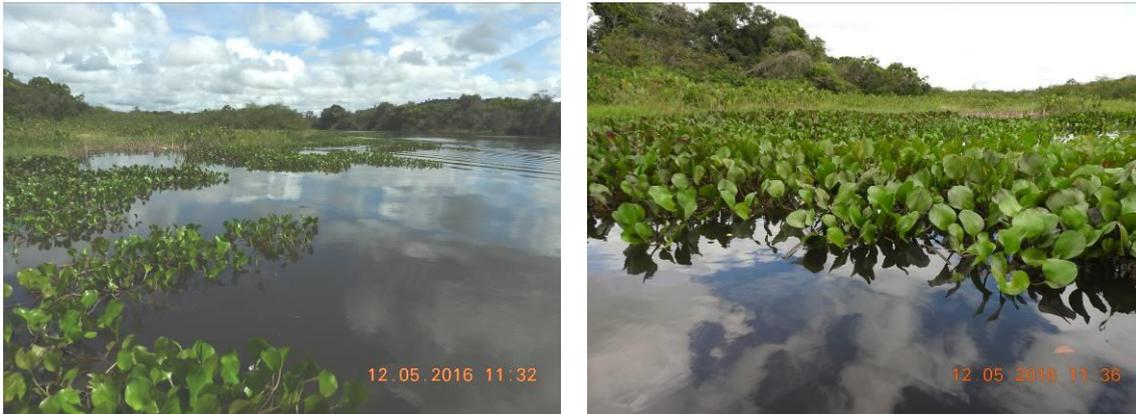
Figura 11.4.2 - 11 – Registro fotográfico do estande de macrófita aquática da espécie *Eichhornia azurea* em maio de 2016 no ponto IG 13, localizado no igarapé Tucuruí, na cidade de Vitória do Xingu-PA.
