SUMÁRIO – PROJETO DE RECOMPOSIÇÃO DA INFRAESTRUTURA FLUVIAL

14. PLANO DE GERENCIAMENTO INTEGRADO DA VOLTA GRANDE DO XINGU

14.2. PROGRAMA DE MONITORAMENTO DAS CONDIÇÕES DE NAVEGABILIDADE E DAS CONDIÇÕES DE VIDA

14.2.4. PROJETO DE RECOMPOSIÇÃO DA INFRAESTRUTURA FLUVIAL

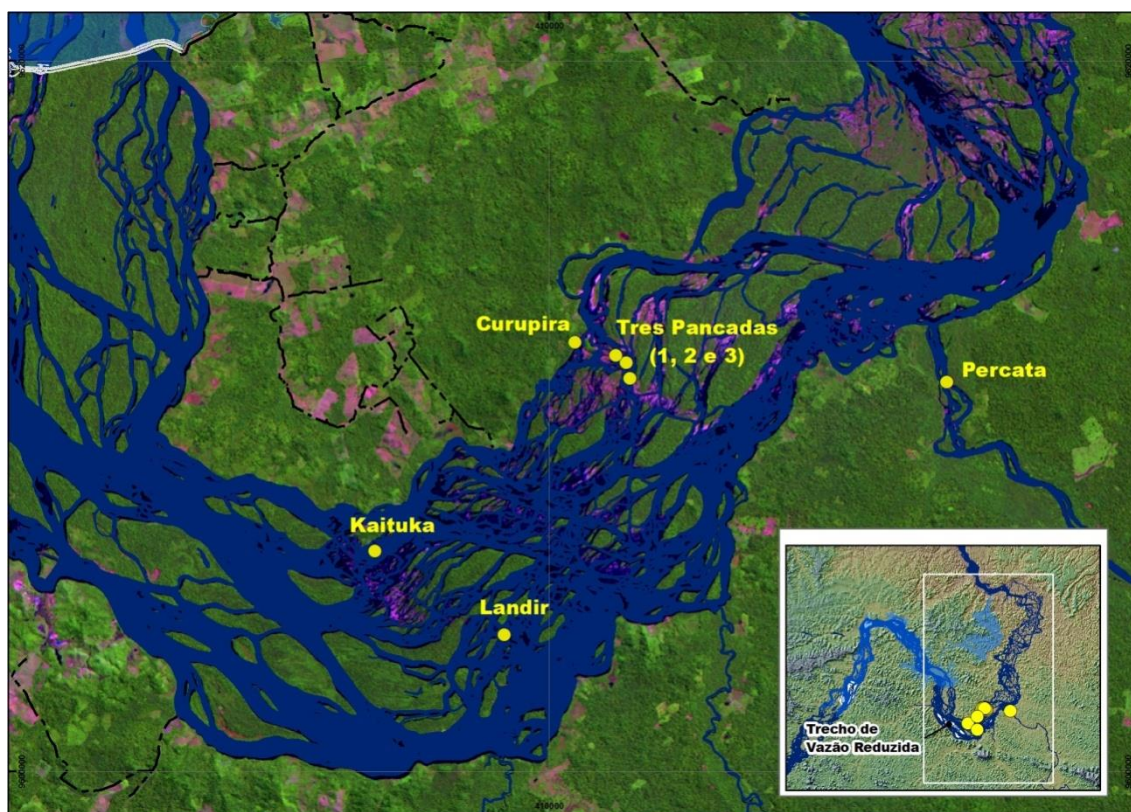
Figura 14.2.4 – 1 – Localização dos cinco pontos de atenção estudados pela modelagem matemática.

Conforme já apontado no relatório anterior, o produto final da modelagem identificou cinco pontos de atenção, listados a seguir e cuja localização pode ser visualizada na **Figura 14.2.4 – 1**:

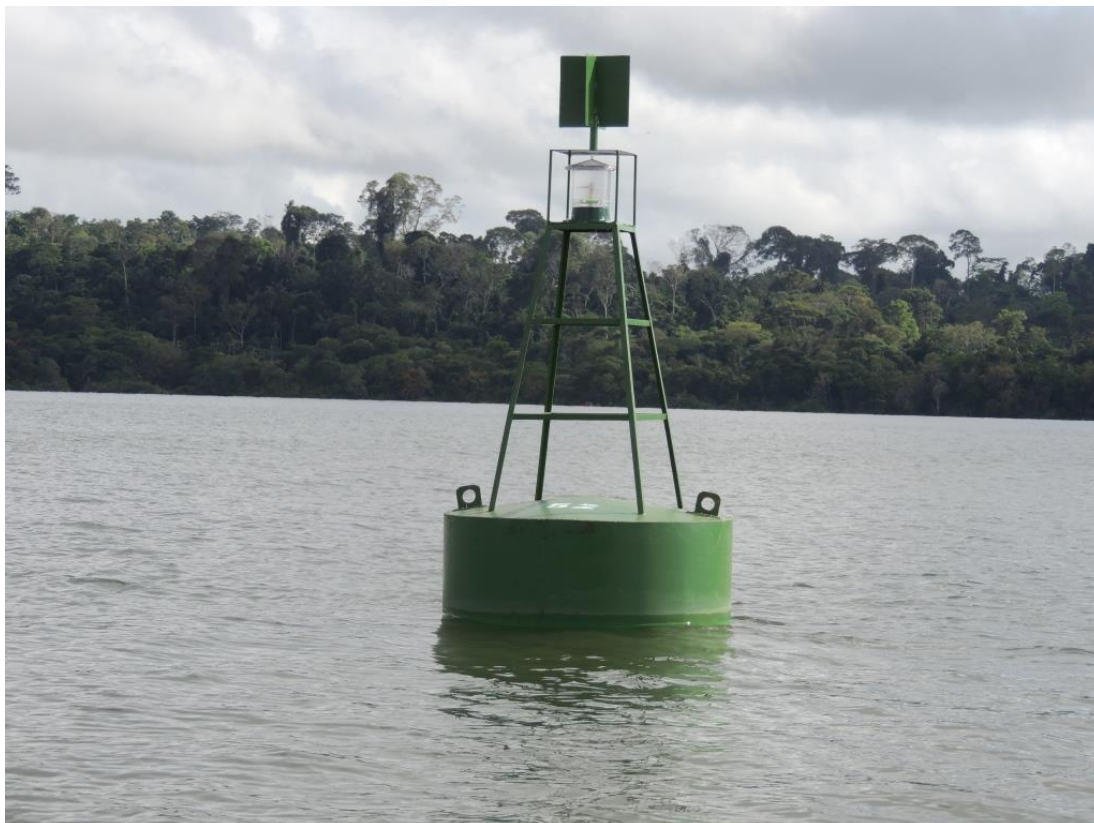
Figura 14.2.4 - 2 - Aspecto geral de boia em funcionamento normal no rio Xingu.

As **Figuras 14.2.4 - 2 a 14.2.4 - 5** mostram exemplos de boias de sinalização do balizamento definitivo que foram instaladas ao longo do rio Xingu, que estão em pleno funcionamento. Já a **Figura 14.2.4 - 6** apresenta o mapa com a localização e distribuição espacial das boias implantadas no referido balizamento definitivo.

Reitera-se que o balizamento se caracteriza pela implantação de tambores de 200 L ao longo do rio Xingu, sendo que, como sinais náuticos, os tambores de cor verde indicam sinal lateral bombordo, os de cor encarnada determinam sinal lateral boroeste e os de cor vermelha e preta definem os sinais de perigo isolado. Portanto, estes três sinais náuticos estabelecidos caracterizam os limites laterais e áreas possíveis de riscos à navegação.
