11º RELATÓRIO CONSOLIDADO DE ANDAMENTO DO PBA E DO ATENDIMENTO DE
CONDICIONANTES

**Anexo 11.4.1 – 9/2017 – Resultados de qualidade da
água dos pontos monitorados mensalmente no entorno
dos canteiros de obra no Projeto Básico Ambiental da
UHE Belo Monte – Projeto de Monitoramento
Limnológico e de Qualidade da Água Superficial**

1. DESCRIÇÃO LIMNOLÓGICA DA ÁGUA SUPERFICIAL

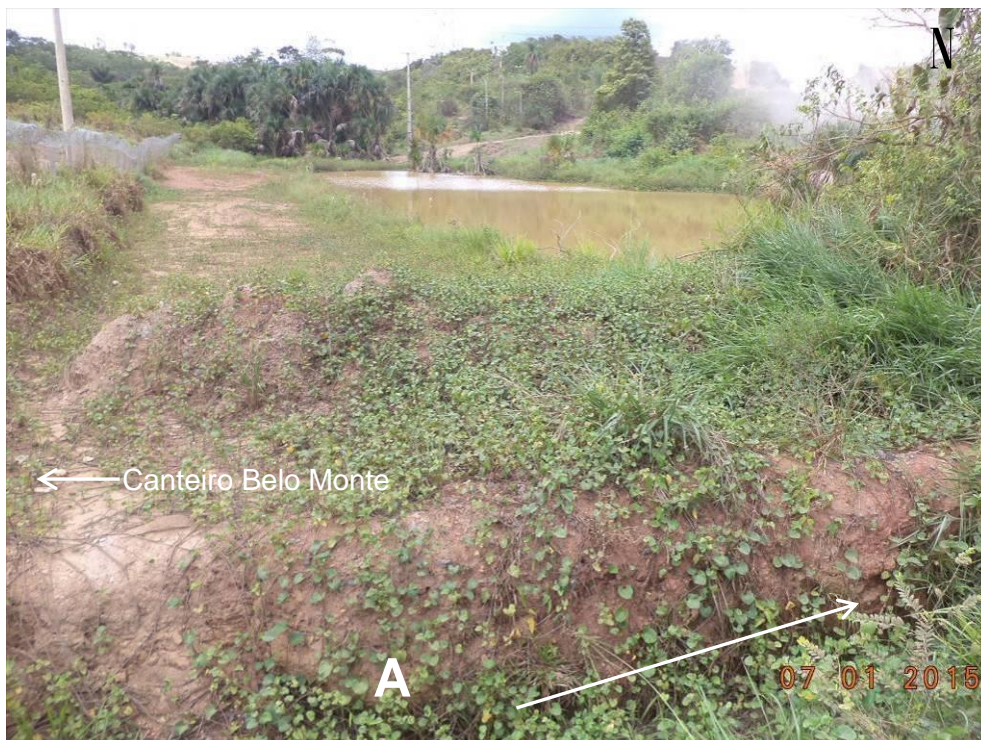
Foto - 2 – Detalhe da canaleta (A) construída para escoar a água das chuvas acumuladas no canteiro pioneiro Belo Monte em janeiro de 2015.

Visando sanar o problema de acúmulo de água nas proximidades da entrada do canteiro pioneiro Belo Monte, foi construída uma canaleta onde a água é lançada na lagoa monitorada, conforme relatório fotográfico apresentado a seguir. Entretanto,

essa canaleta tem o seu fluxo de água direcionado para a saída da lagoa, não comprometendo sua qualidade e muito menos carreando sedimentos que podem provocar seu assoreamento.

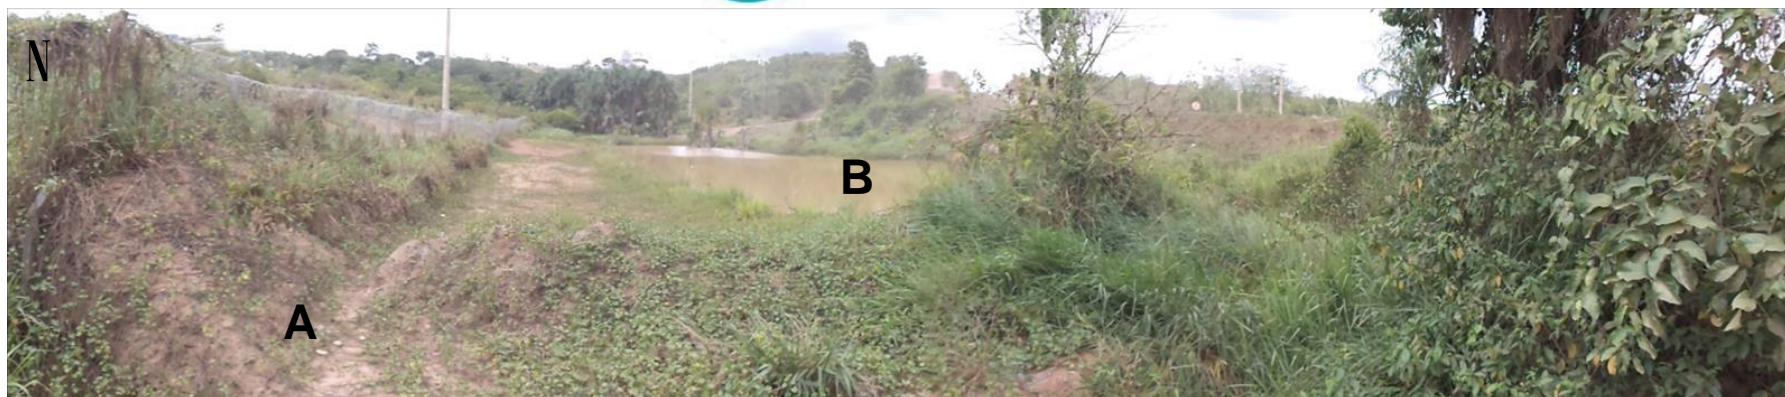
Foto - 3 – Foto panorâmica da lagoa (PCIBM) com detalhe da canaleta de escoamento (A) e vista da lagoa (B).

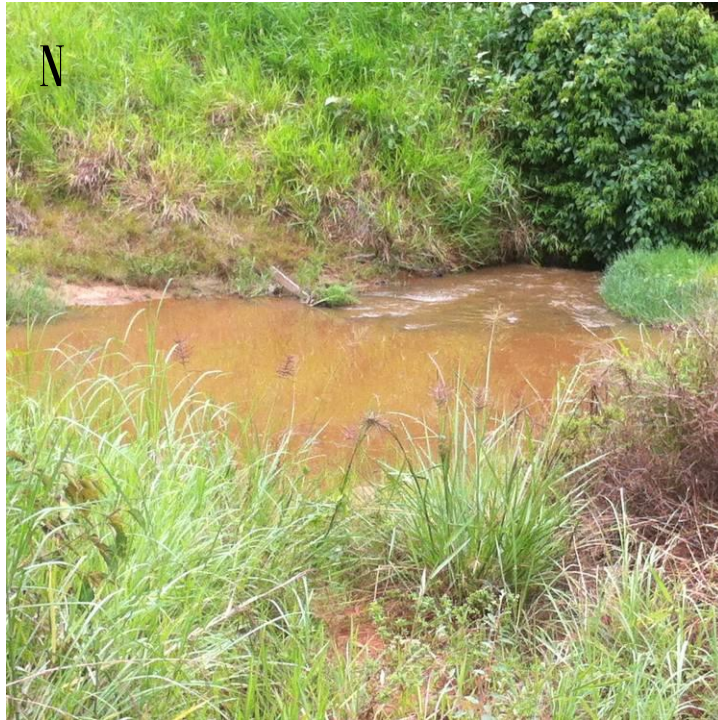
Foto - 1 – Detalhe do curso do igarapé Santa Helena no período de enchente, a montante do canteiro Belo Monte. Novembro de 2016.

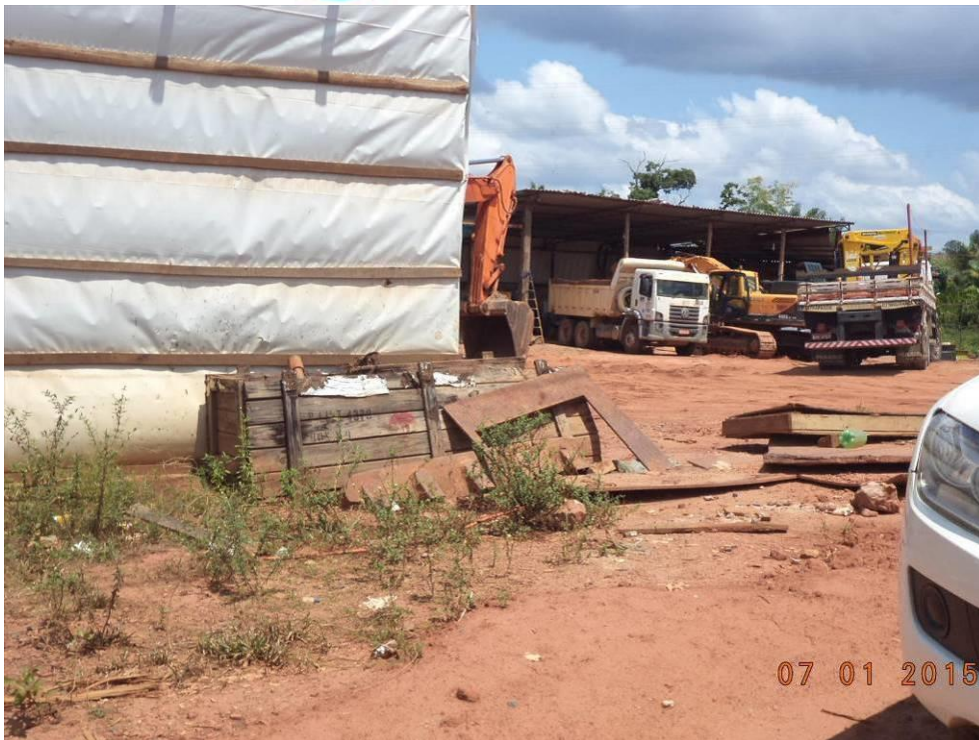
Foto - 1 – Detalhe da oficina mecânica instalada próximo ao igarapé Santa Helena. Vale ressaltar que essa oficina é de propriedade particular não havendo contrato do Consórcio Construtor com a mesma.

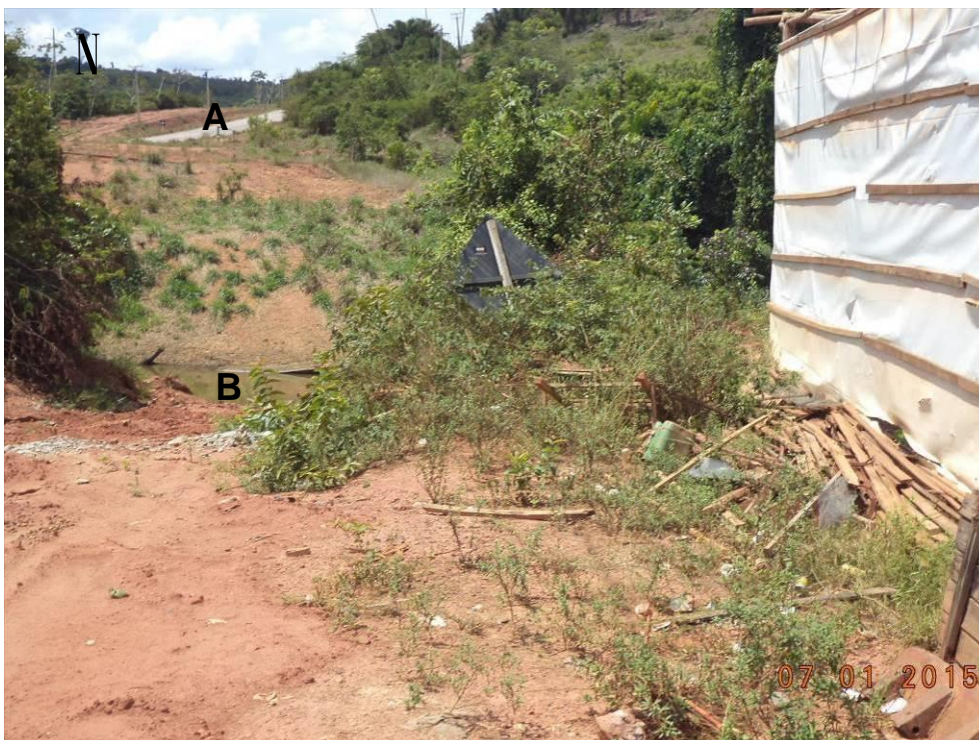
Foto - 2 – Detalhe da BR 230-Transamazônica (A) e vista da oficina mecânica construída adjacente ao igarapé Santa Helena (B), referida acima.

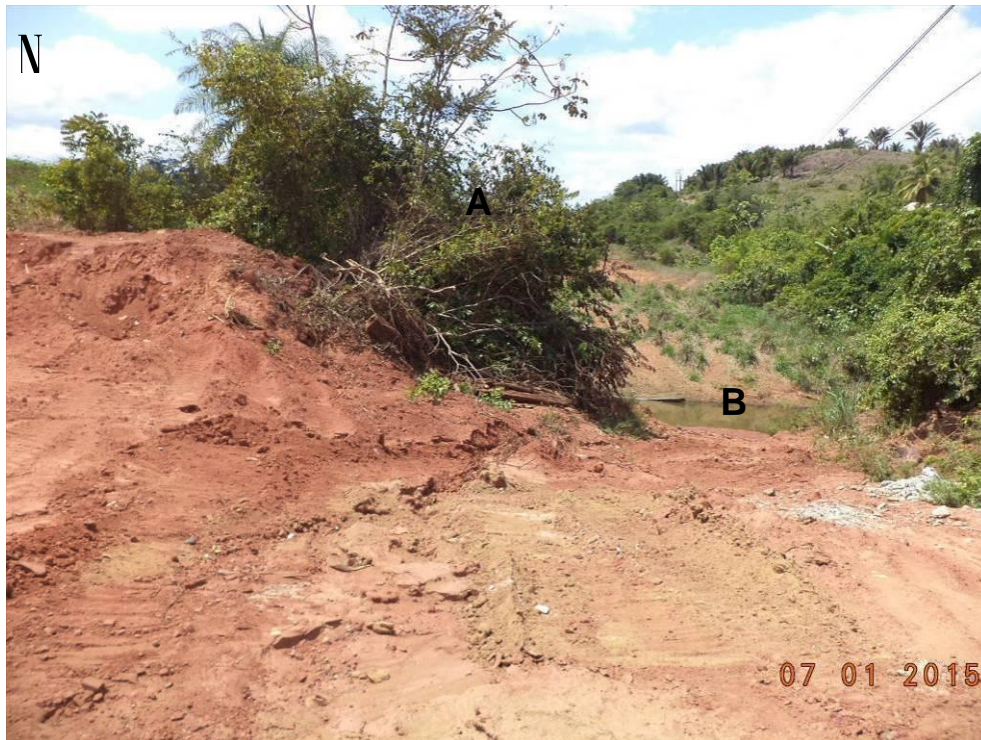
Foto - 3 – Detalhe de intervenções de máquinas (revolvimento de solo) às margens do igarapé Santa Helena (B) o que pode ocasionar o carreamento deste material para o leito deste igarapé acarretando no assoreamento deste corpo hídrico no período de chuvas.

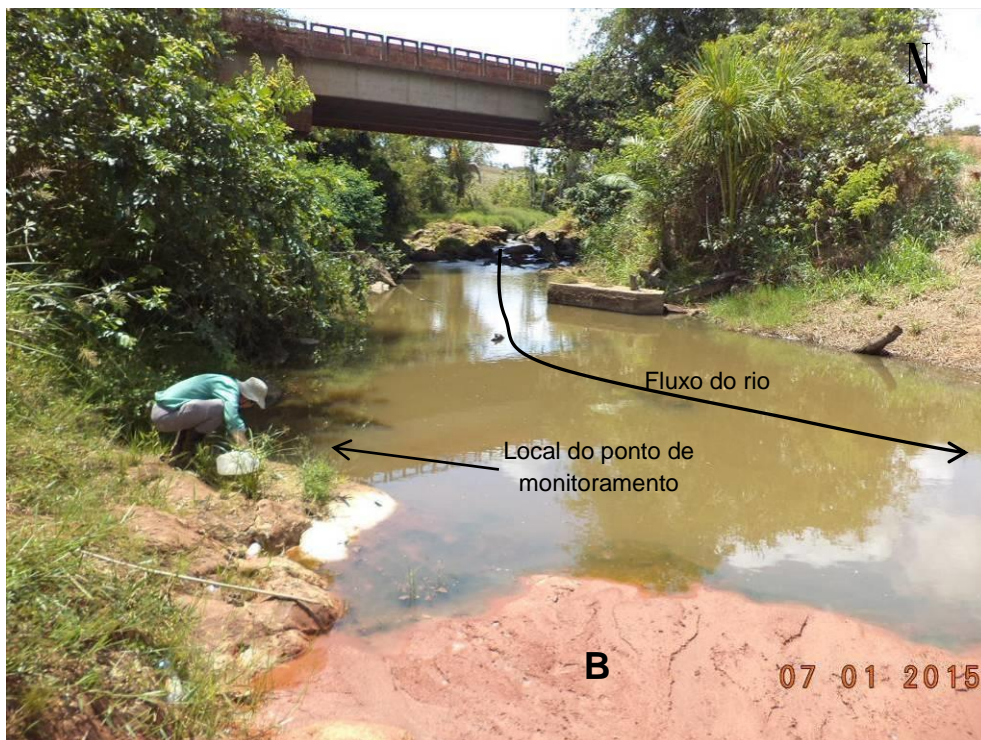
Foto - 4 – Detalhe do ponto de monitoramento (PACBM-J) onde podemos observar próximo a margem direita o início de assoreamento (B).

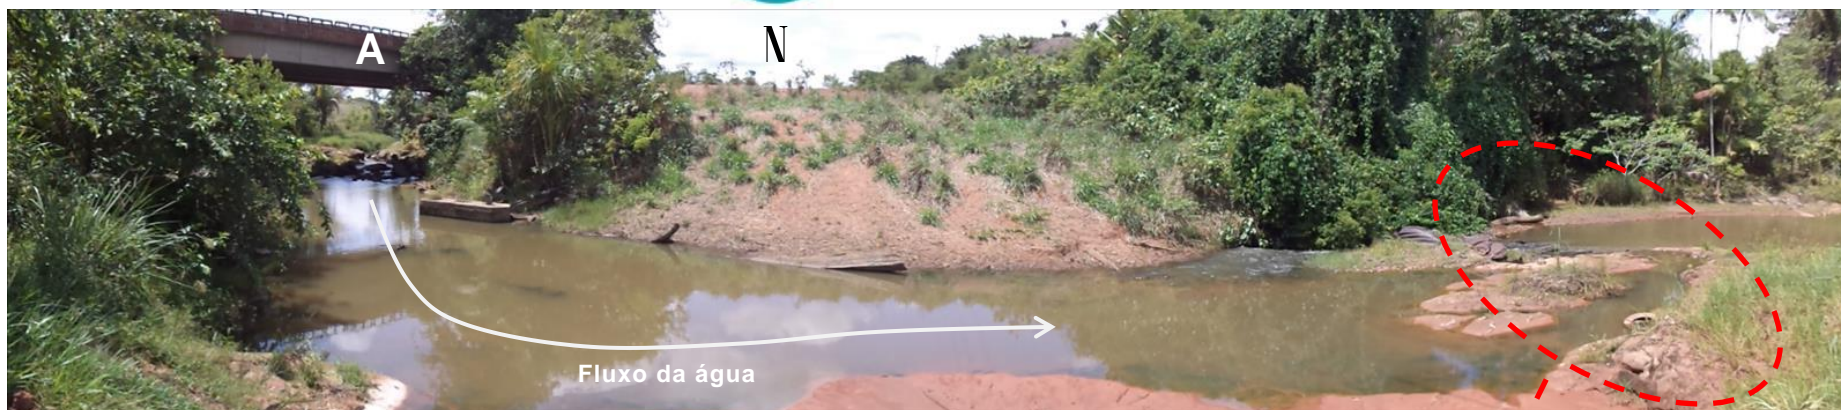
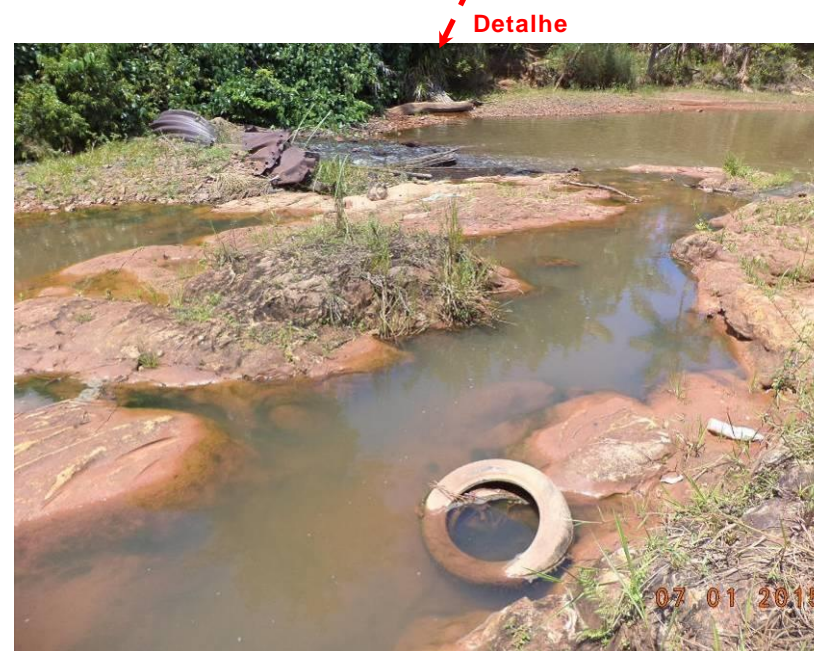
Foto - 5 – Foto panorâmica do igarapé Santa Helena com detalhe da BR 230-Transamazônica (A). Podemos observar carcaças de automóveis e pneus no leito do igarapé (círculo vermelho-ver detalhe).

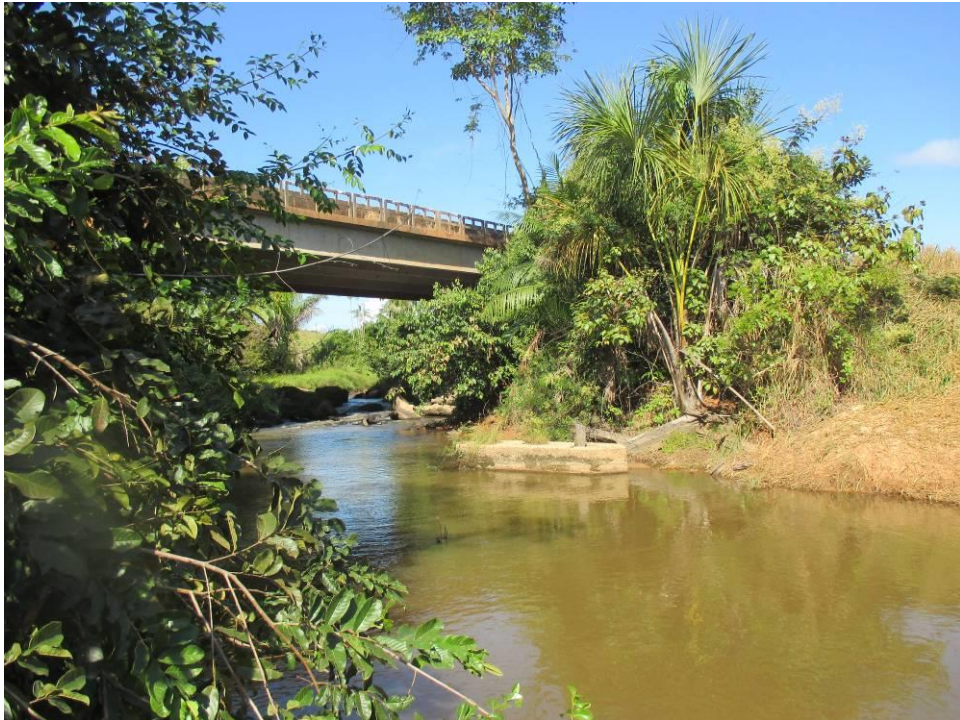
Foto - 6 – Foto do ponto PACBM J no igarapé Santa Helena em novembro de 2016, correspondente ao início do período de enchente.

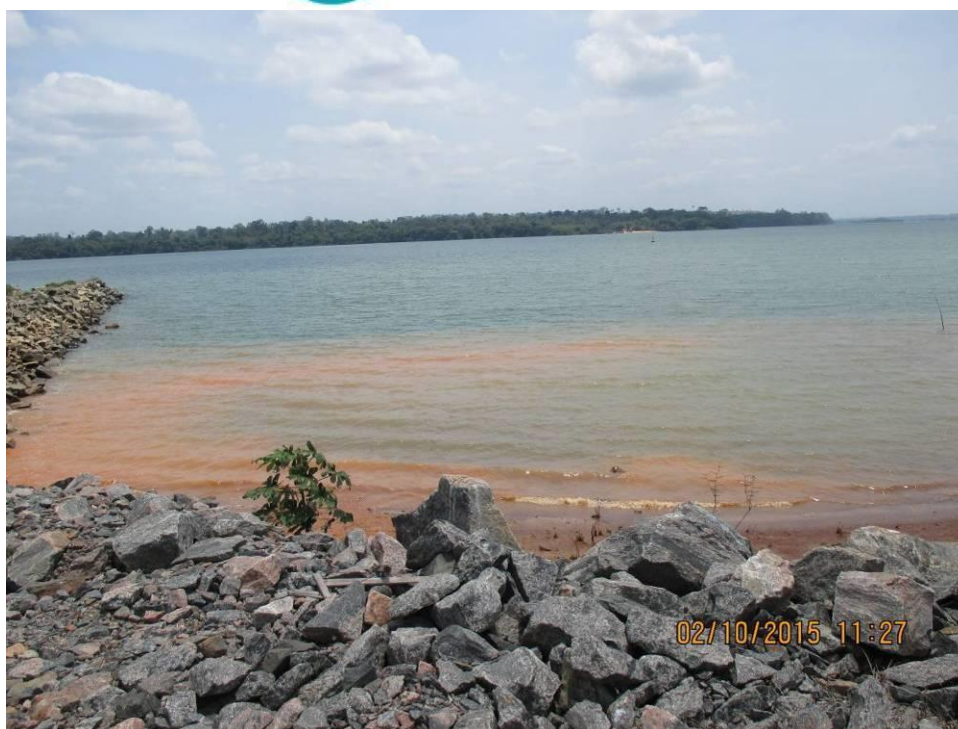
Foto - 1 – Vista geral do ponto RXTP em outubro de 2015, localizado no rio Xingu, no porto da UHE Belo Monte.

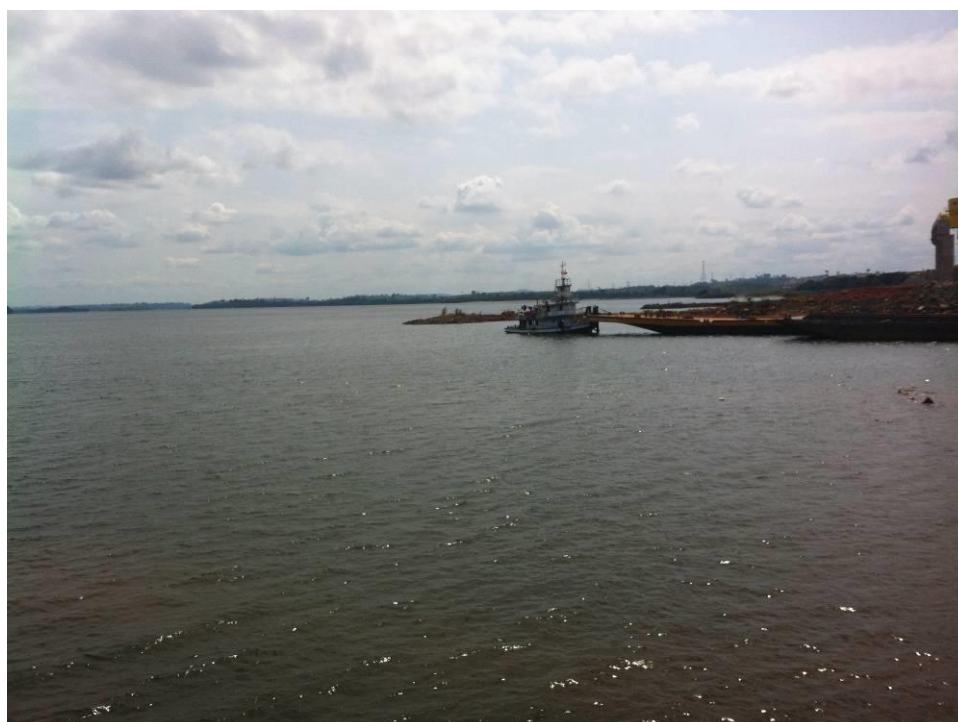
Foto - 2 – Vista geral do ponto RXTP em novembro de 2016, localizado no rio Xingu, no porto da UHE Belo Monte.

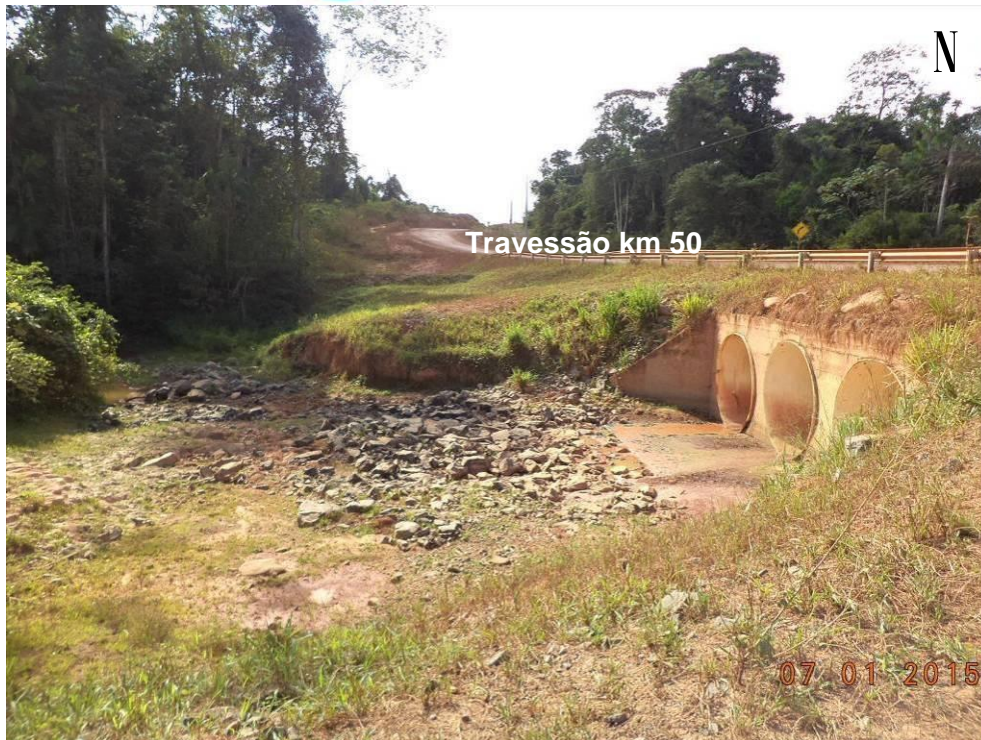
Foto - 1 – Vista do igarapé Santo Antônio no local de monitoramento. Observa-se que a reduzida vazão do igarapé impossibilitou a coleta em janeiro de 2015.

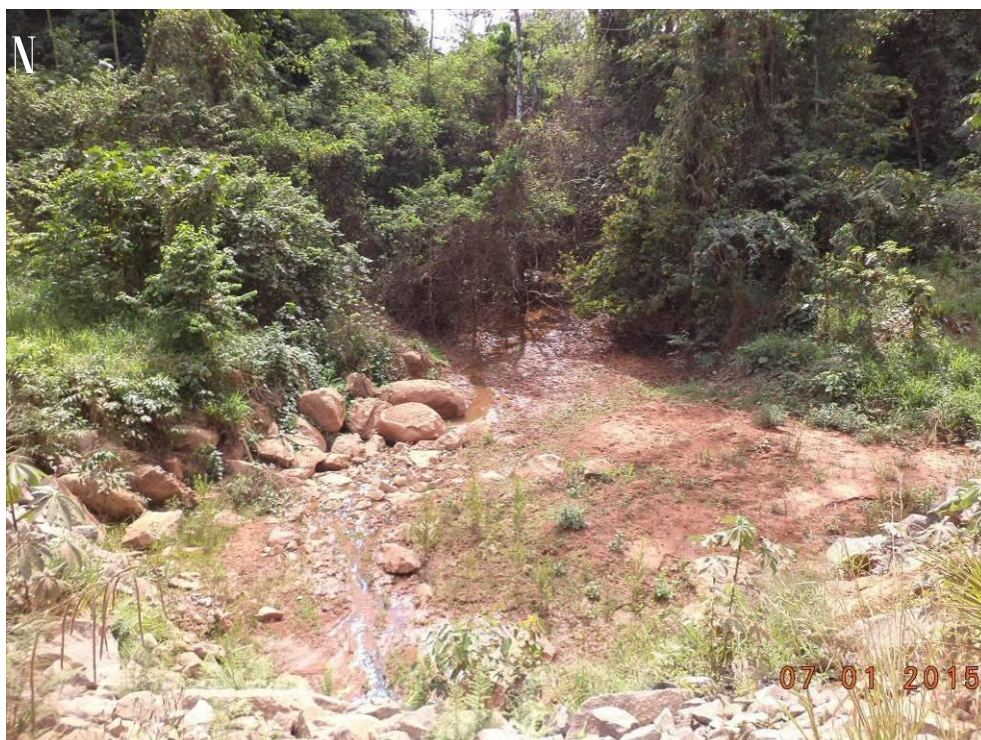
Foto - 2 - Vista geral do igarapé Santo Antônio a montante do canteiro Belo Monte, constatando a reduzida vazão do igarapé, provavelmente pela pouca pluviosidade na região, haja vista que não foram identificadas intervenções provenientes das obras.

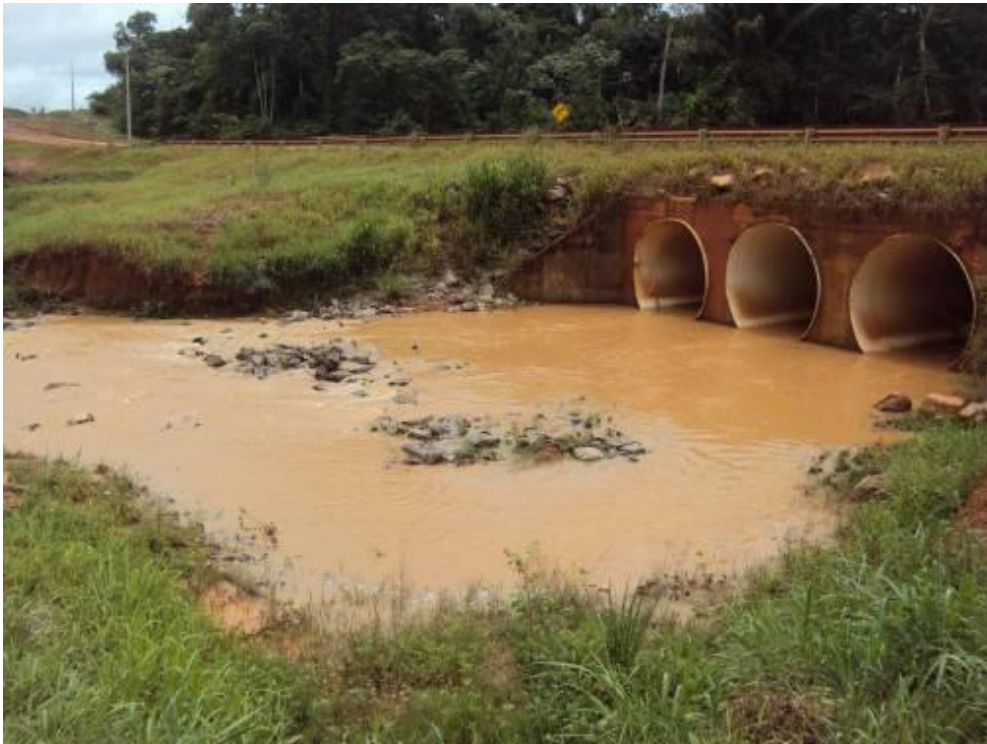
Foto - 3 – Vista do igarapé Santo Antônio no local de monitoramento em fevereiro de 2015, correspondente ao período de enchente. Observa-se o aumento da vazão e a alta turbidez da água do igarapé.

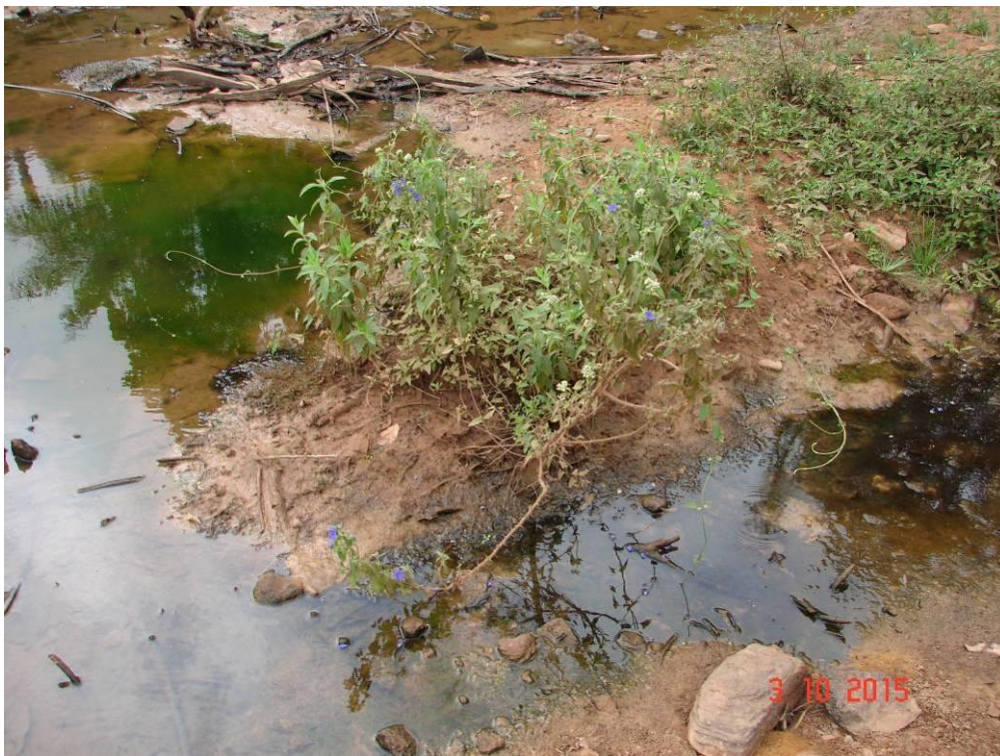
Foto - 4 – Vista do igarapé Santo Antônio a montante do canteiro Belo Monte em outubro de 2015, correspondente ao período de seca. A baixa vazão do igarapé impossibilitou a coleta de amostras de água corrente e de biota aquática nesse período.

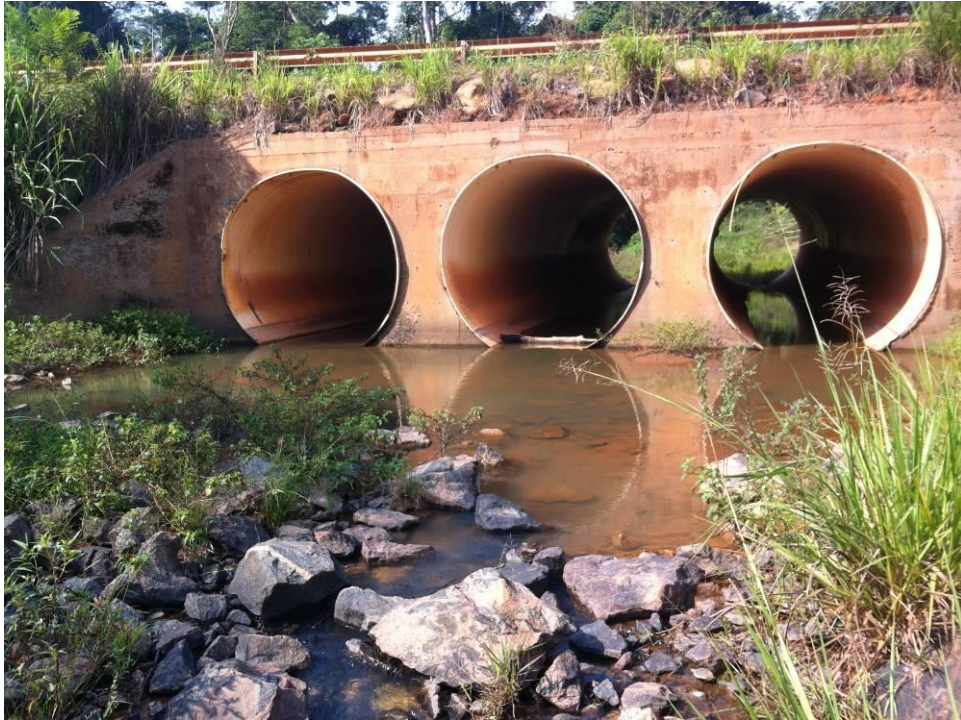
Foto - 5 – Vista do igarapé Santo Antônio no local de monitoramento em novembro de 2016, correspondente ao início do período de enchente.

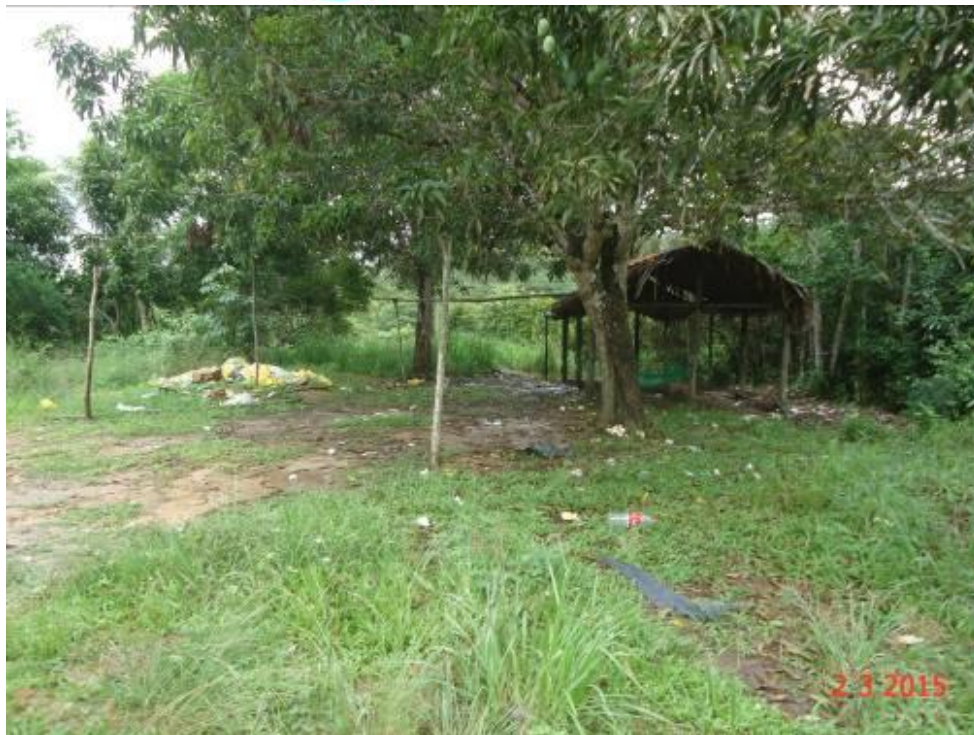
Foto – 1 – RX07 – Igarapé Santo Antônio – Foz no rio Xingu, grande quantidade de lixo acumulado nas margens – março de 2015.

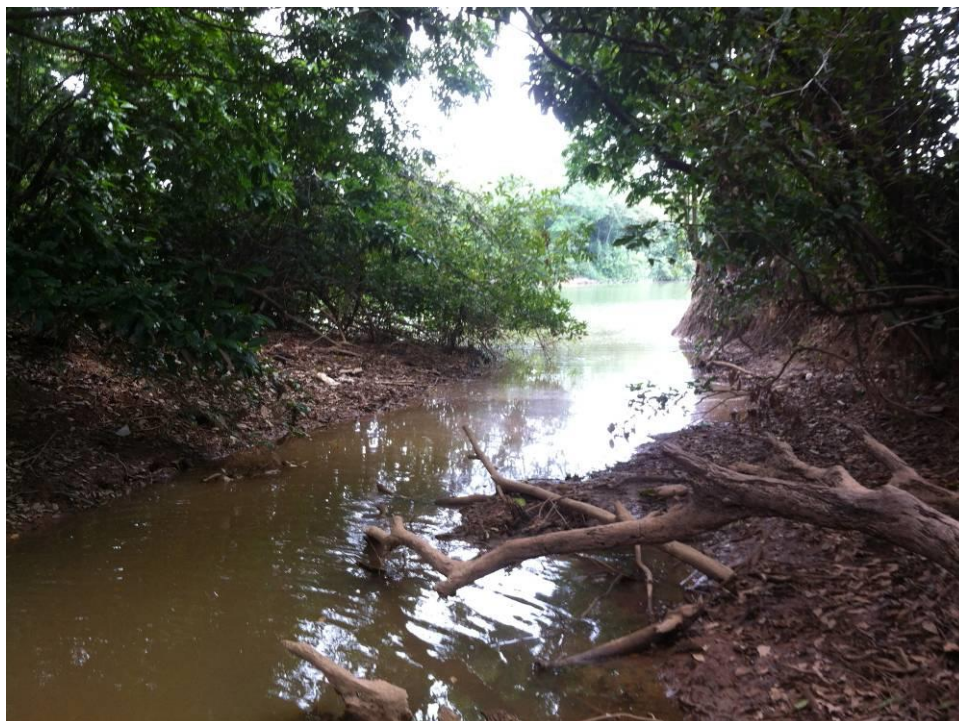
Foto - 2 – Vista geral do ponto RX07 no Igarapé Santo Antônio, localizado na foz no rio Xingu, em novembro de 2016 (período de enchente).

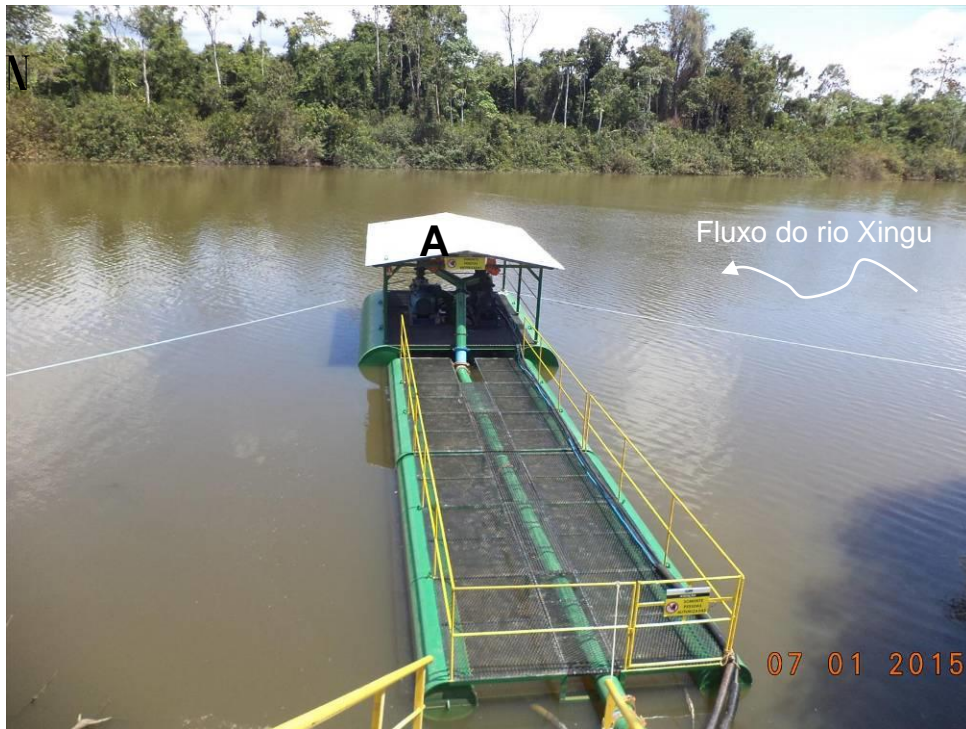
Foto - 1 – Vista da área do ponto de captação de água bruta para o canteiro Belo Monte, no rio Xingu. Em detalhe, a bomba de captação (A).

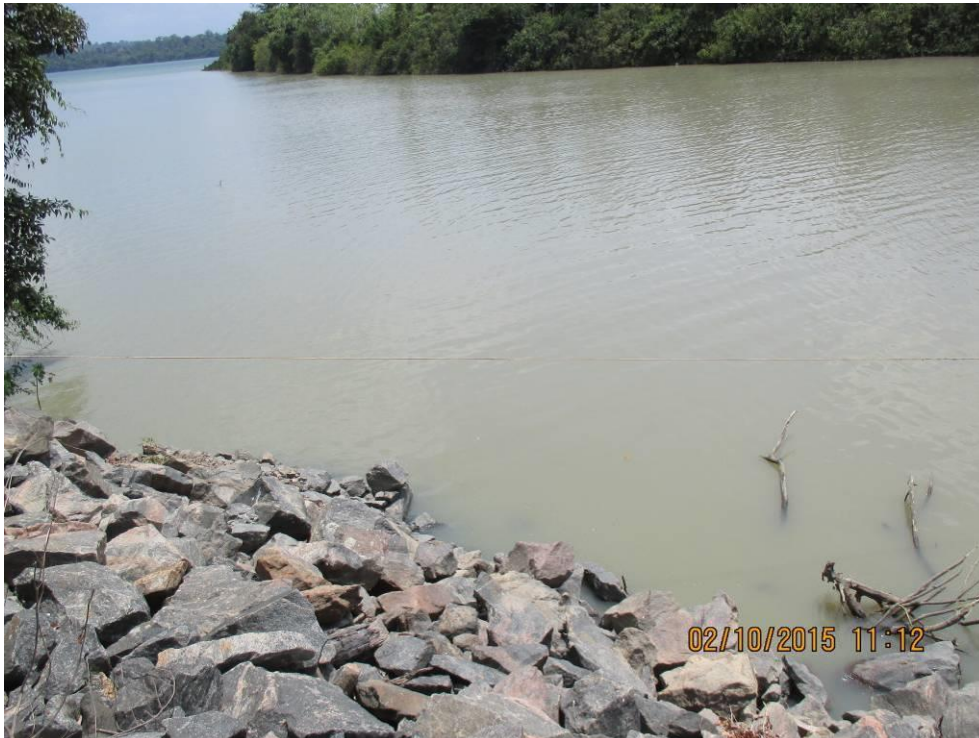
Foto - 2 – Vista do ponto CAPTAÇÃO BELO MONTE – Turbidez da água muito elevada – Campanha outubro de 2015.

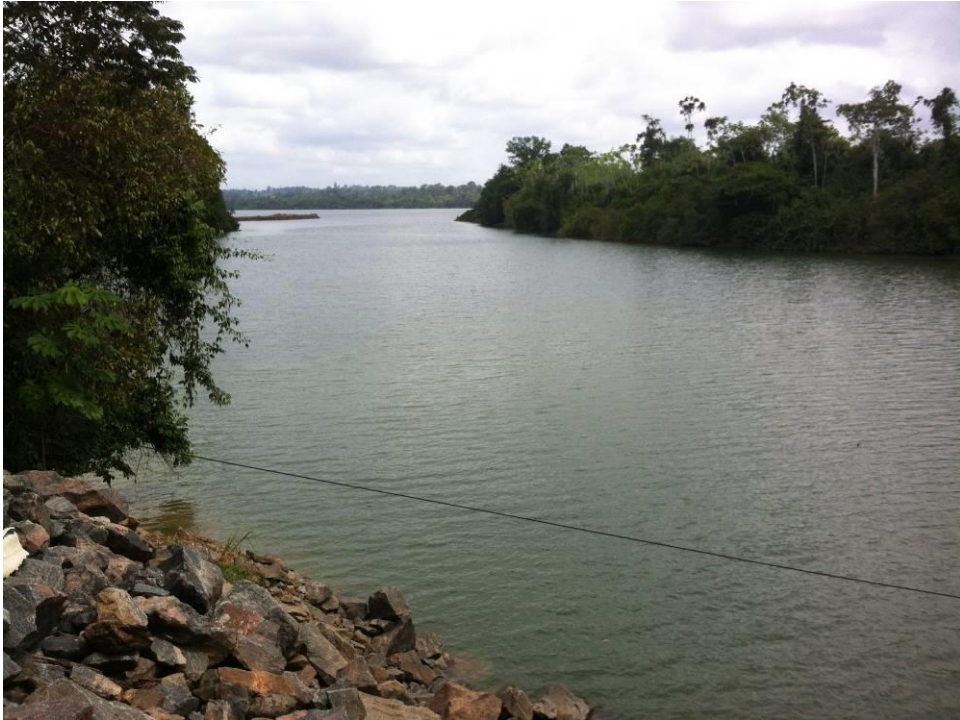
Foto - 3 – Vista do ponto CAPTAÇÃO BELO MONTE na campanha de novembro de 2016.

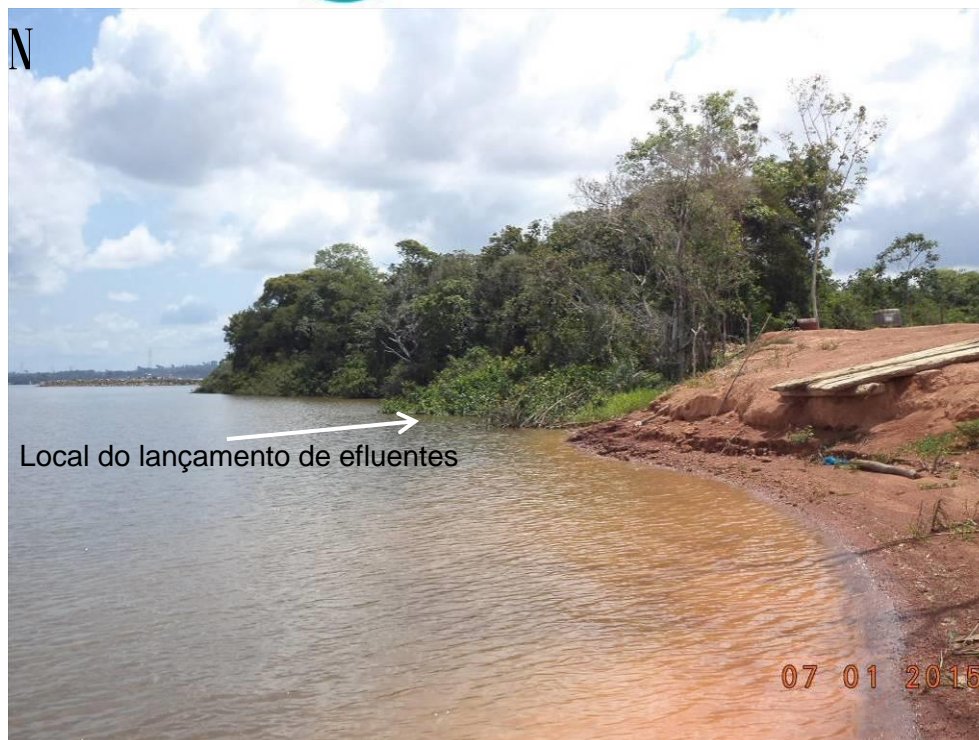
Foto - 1 – Vista geral da área do lançamento de efluentes do canteiro Belo Monte, no rio Xingu. A coleta é realizada a cerca de 500 metros do ponto de lançamento. O talude exposto corresponde a um atracadouro do Município de Vitória do Xingu, sem correlação com as obras da UHE Belo Monte.

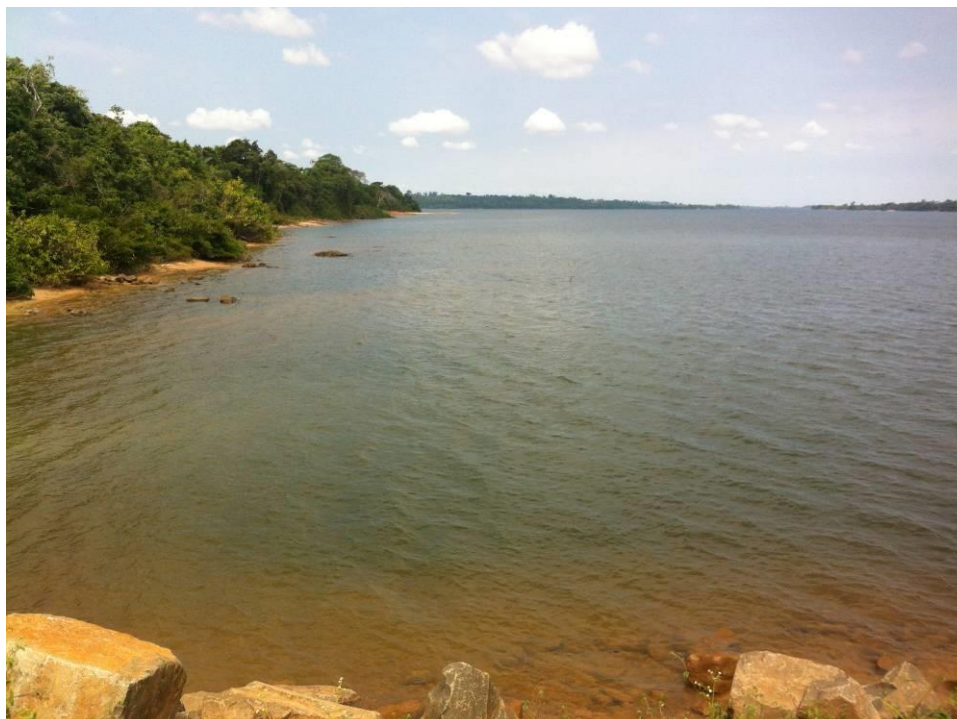
Foto - 2 – Vista do ponto de coleta LANÇAMENTO ETE, no rio Xingu, em novembro de 2016.

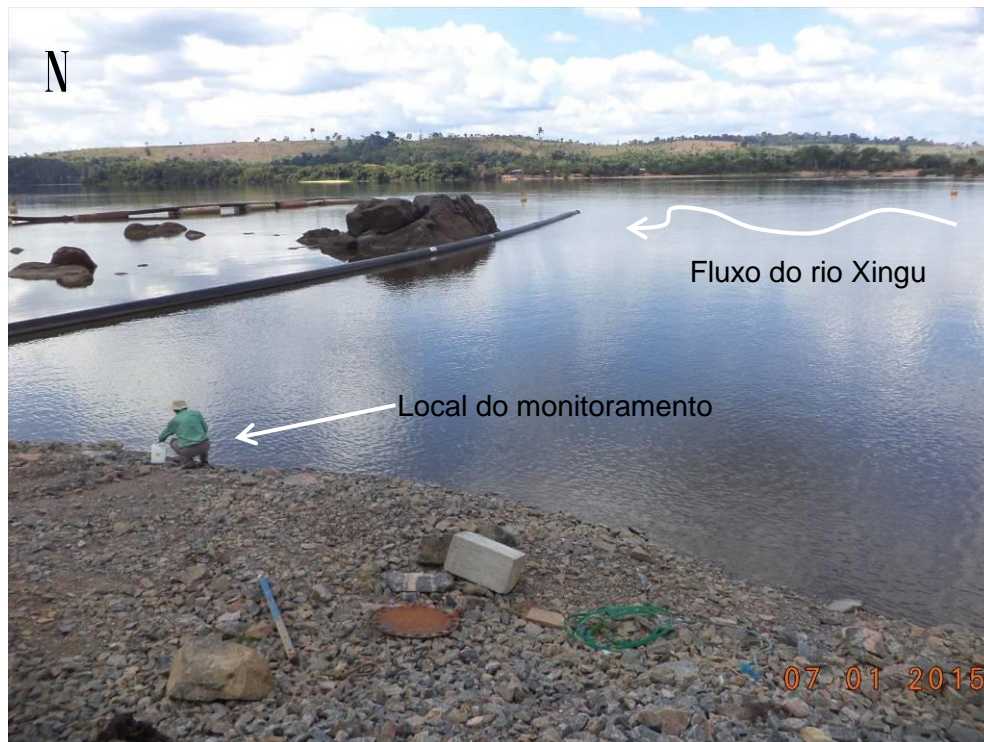
Foto - 1 – Vista geral do ponto de monitoramento localizado a montante da Vila Residencial.

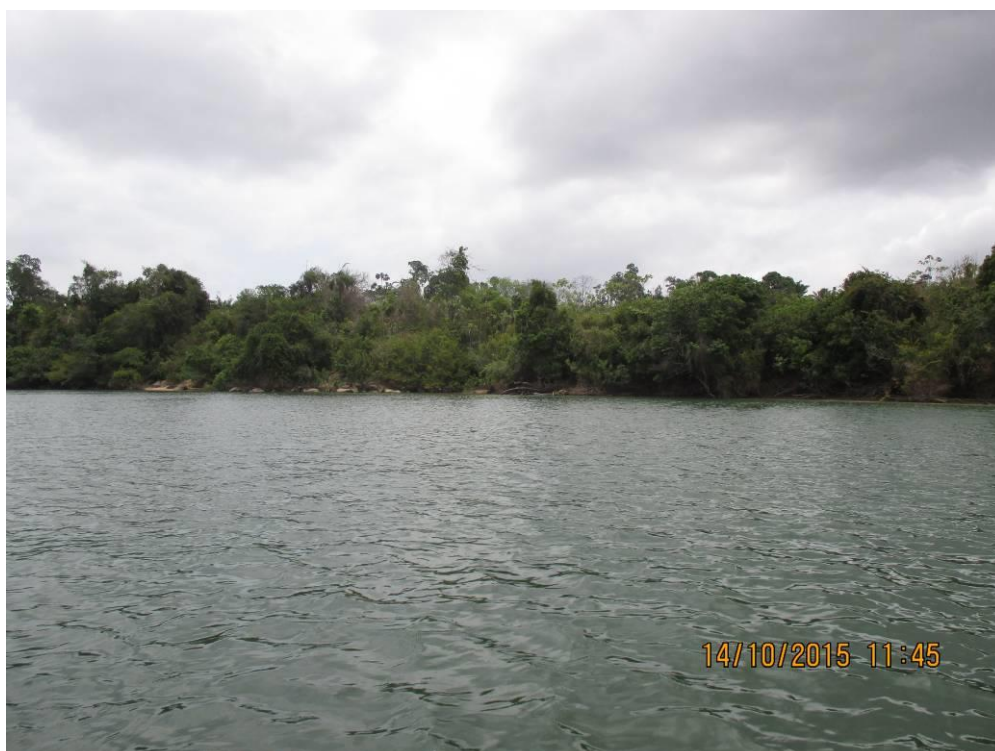
Foto - 2 – Vista geral do ponto de monitoramento localizado a montante da Vila Residencial em outubro de 2015.

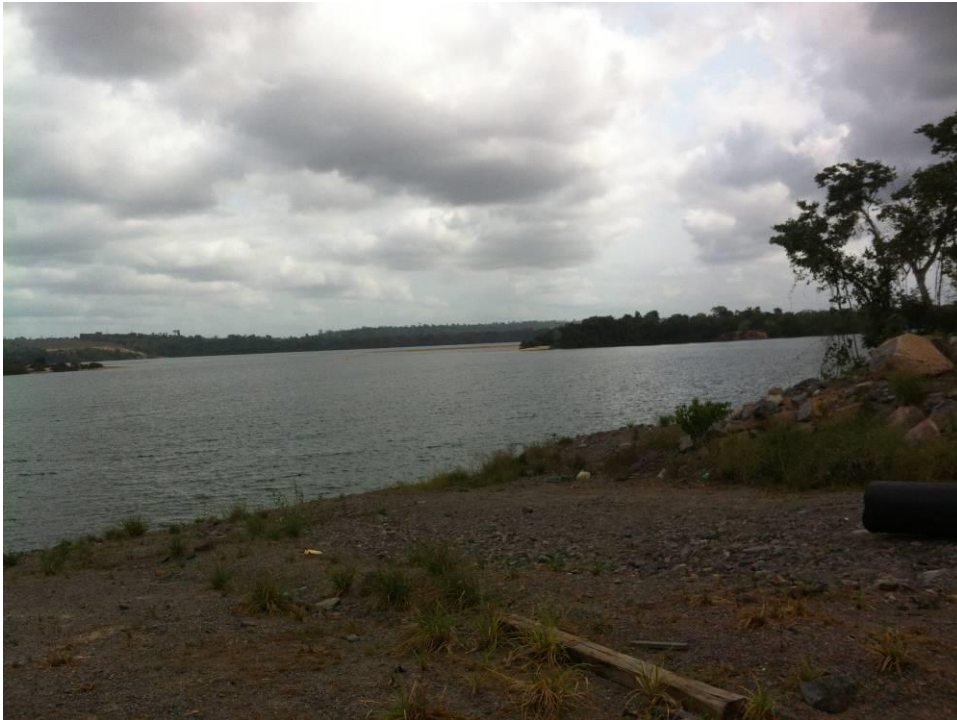
Foto - 3 – Vista geral do ponto de monitoramento localizado a montante da Vila Residencial em novembro de 2016.

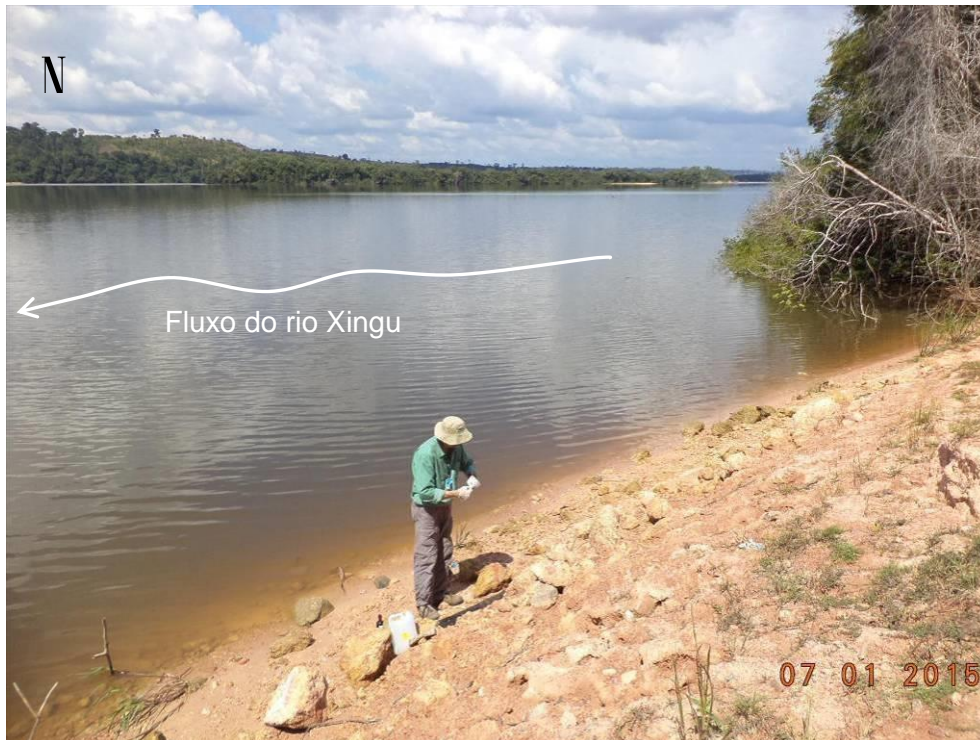
Foto 1 – Local do monitoramento da Vila Residencial a jusante.

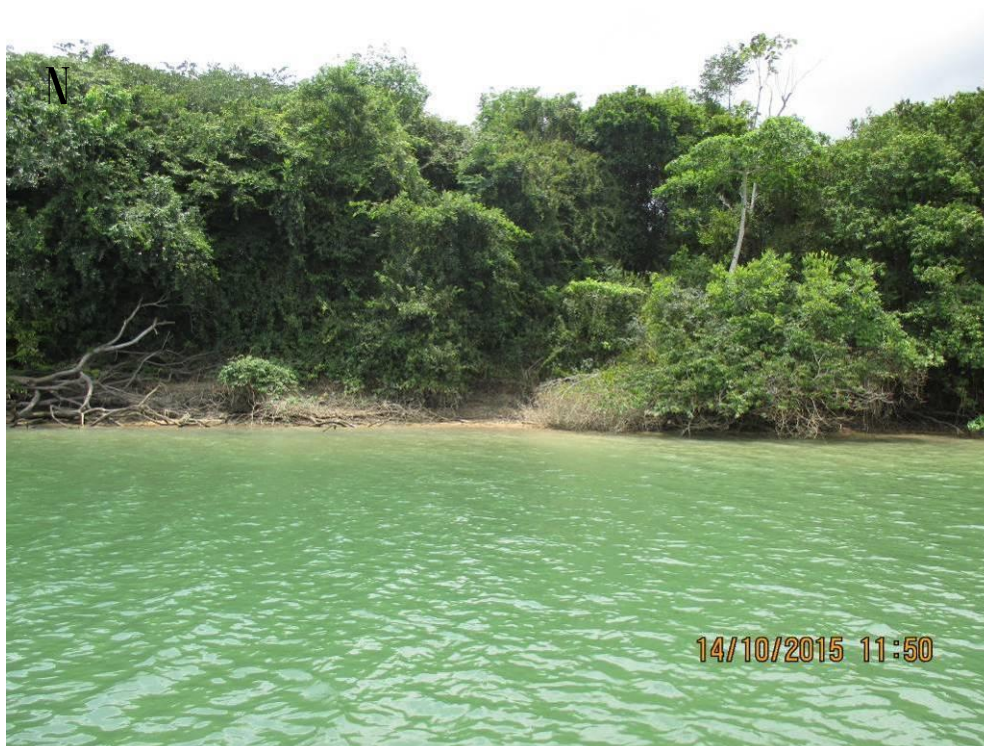
Foto 2 – Vista geral do local do monitoramento da Vila Residencial a jusante em outubro de 2015.

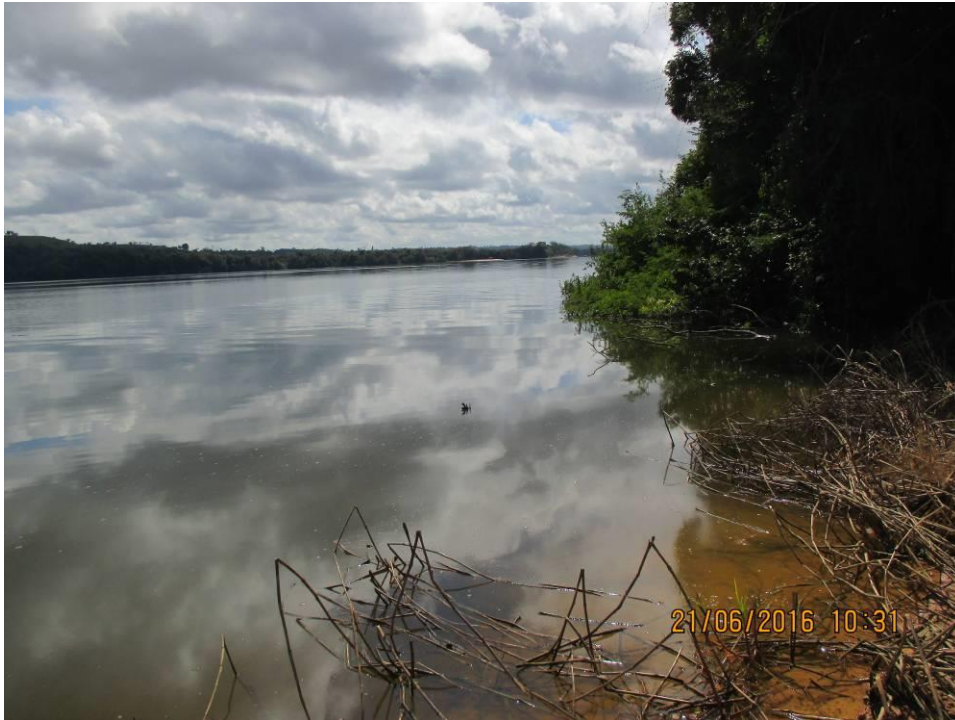
Foto 3 – Local do monitoramento da Vila Residencial a jusante em junho de 2016.

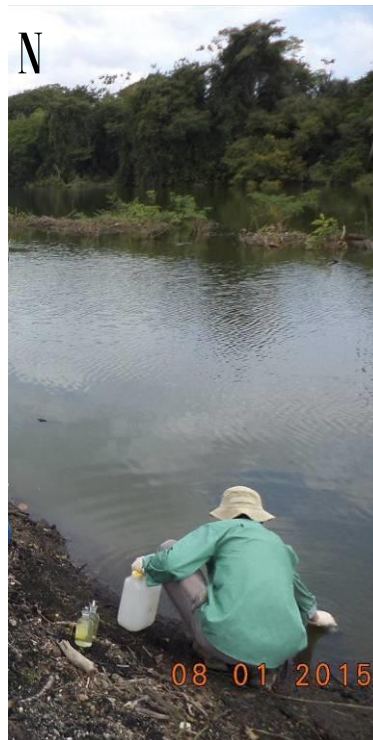
Foto - 1 – Vista para jusante do ponto de lançamento de efluentes do canteiro Pimental, no rio Xingu.
