11º RELATÓRIO CONSOLIDADO DE ANDAMENTO DO PBA E DO ATENDIMENTO DE
CONDICIONANTES

**Anexo 11.4.1 – 9/2017 – Resultados de qualidade da
água dos pontos monitorados mensalmente no entorno
dos canteiros de obra no Projeto Básico Ambiental da
UHE Belo Monte – Projeto de Monitoramento
Limnológico e de Qualidade da Água Superficial**

1. DESCRIÇÃO LIMNOLÓGICA DA ÁGUA SUPERFICIAL

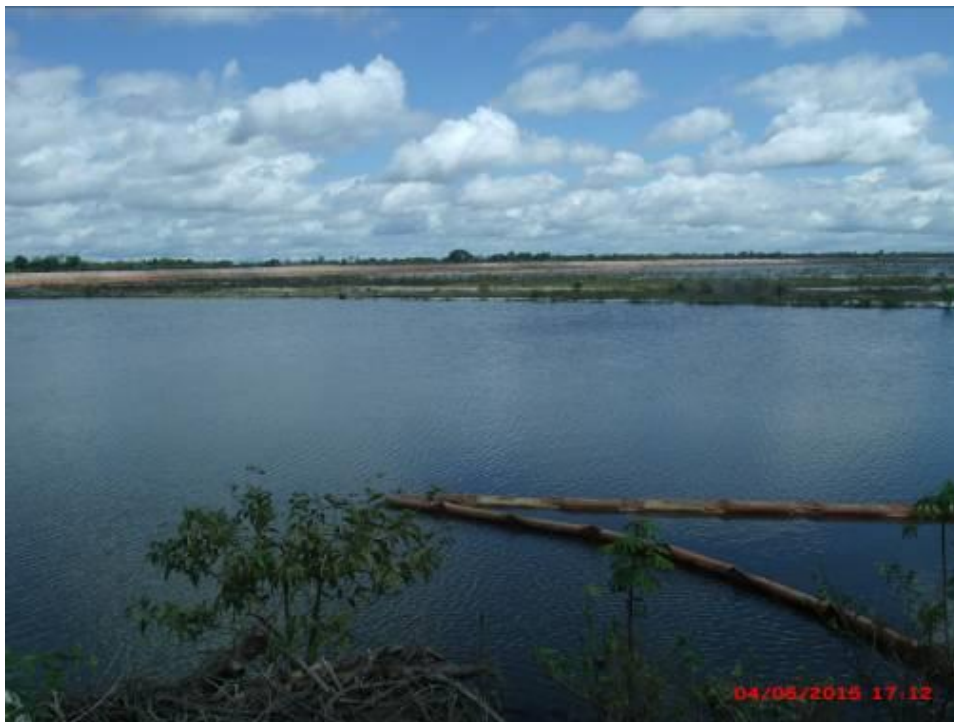
Foto - 2 – Ponto ETEPIM – Local onde foram realizadas ações para preservação da qualidade da água pelo Consorcio Construtor e para controlar o crescimento de bancos de macrófitas aquáticas (maio de 2015).

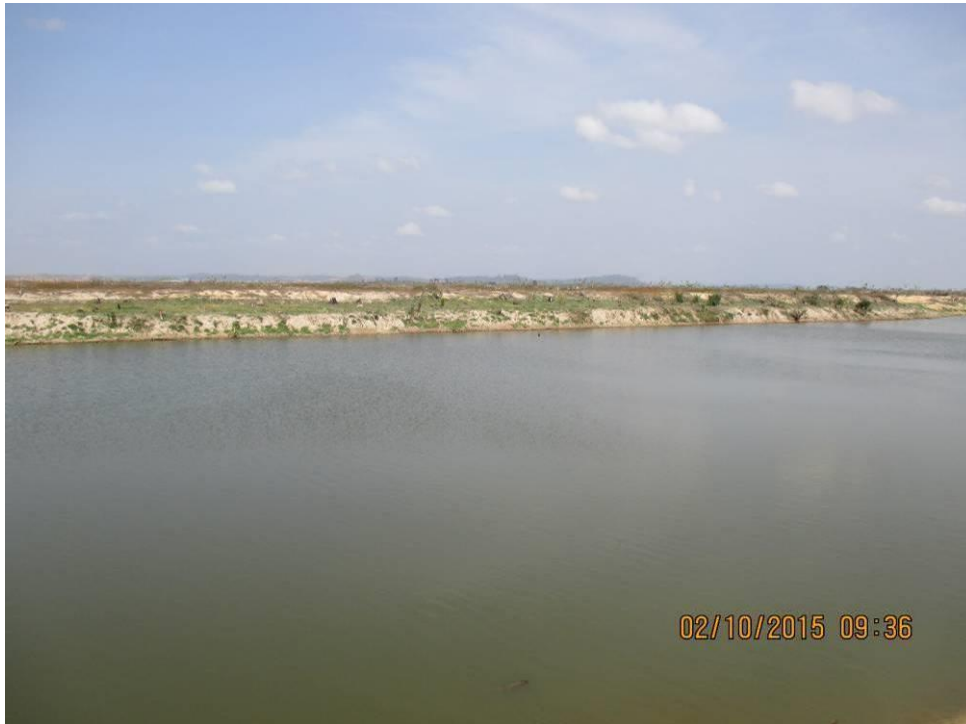
Foto - 3 – Ponto ETEPIM na campanha de outubro de 2015, sem evidências de ocorrência de macrófitas aquáticas.

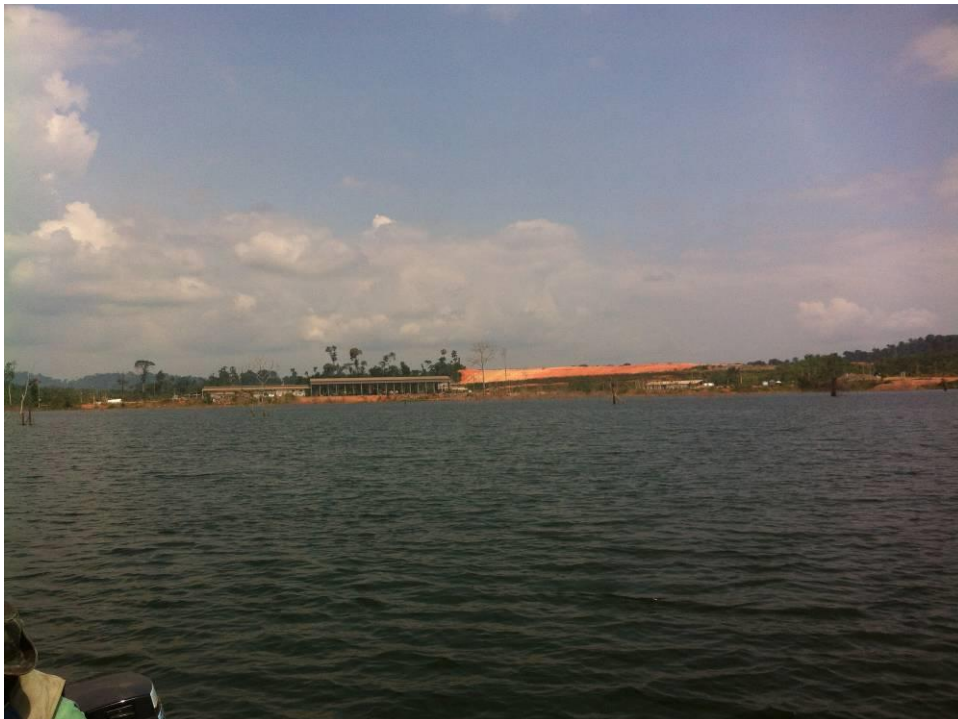
Foto - 4 – Ponto ETEPIM na campanha de novembro de 2016, sem evidências de ocorrência de macrófitas aquáticas.

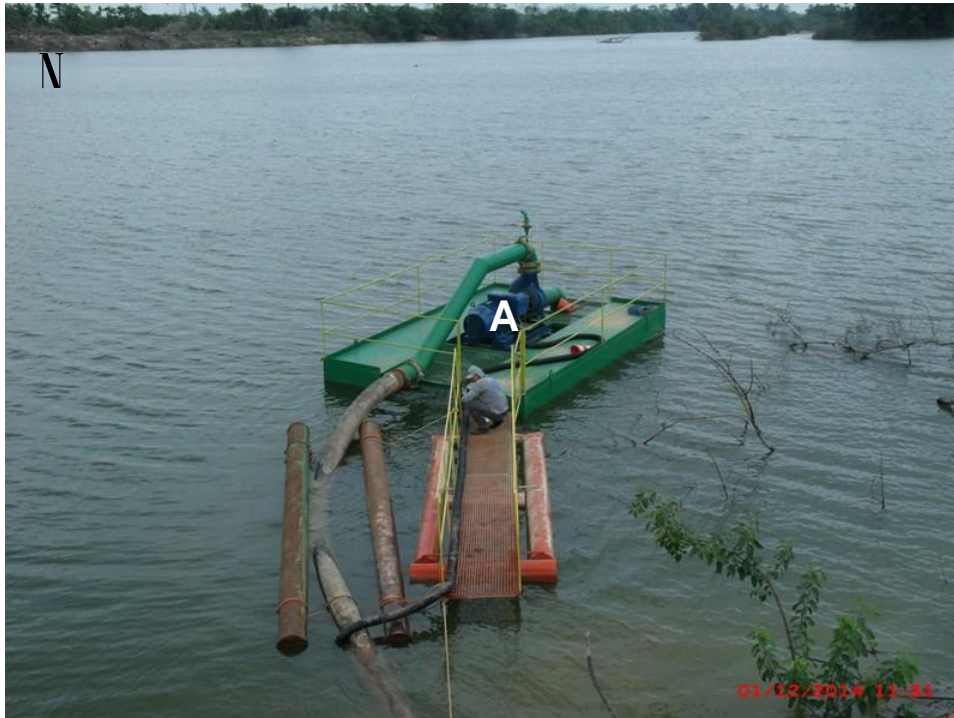
Foto - 1 – Ponto de captação de água bruta do canteiro Pimental, no rio Xingu. No centro a bomba de captação (A).

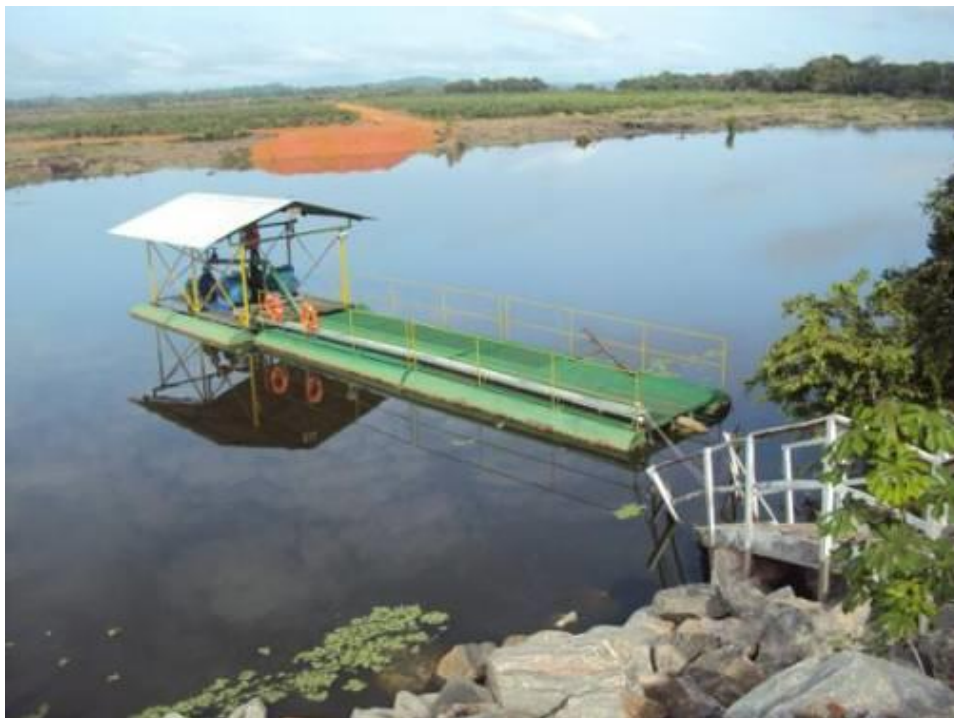
Foto - 2 – Ponto de captação de água bruta do canteiro Pimental PACPIM - M em 04/02/2015.

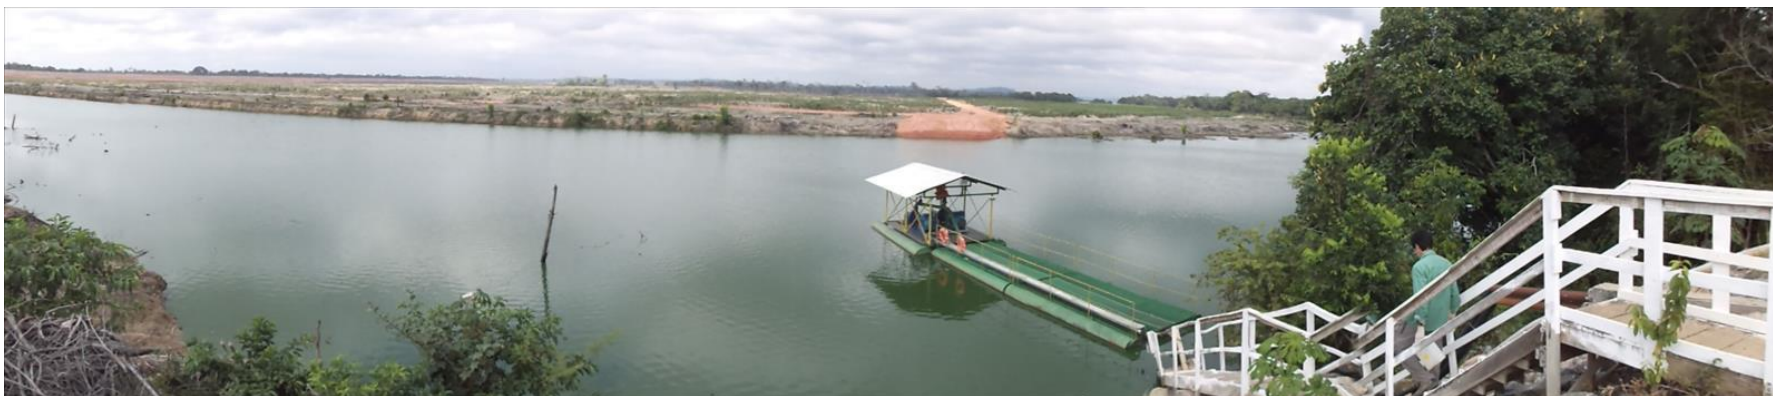
Foto - 3 – Vista geral do ponto de captação de água bruta para o sítio Pimental em janeiro 2015.

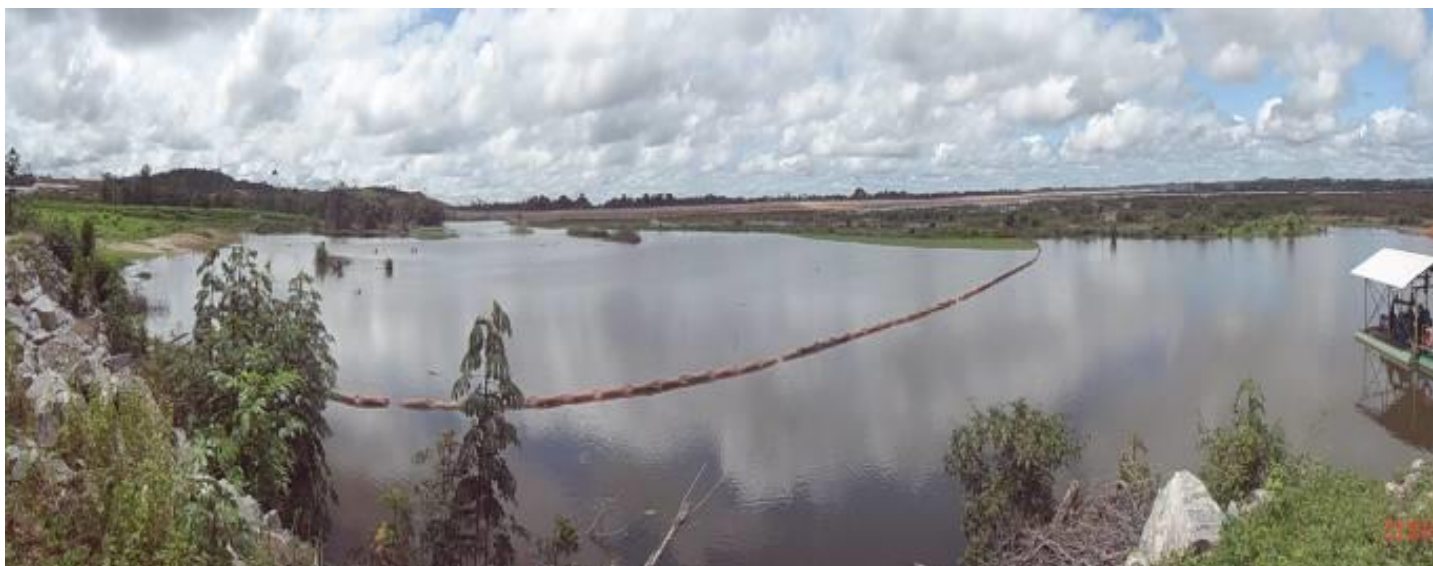
Foto - 4 – Vista geral do ponto de captação de água bruta para o sítio Pimental PACPIM-M em março de 2015. Em destaque a boia instalada pela CCBM para contenção de algas.

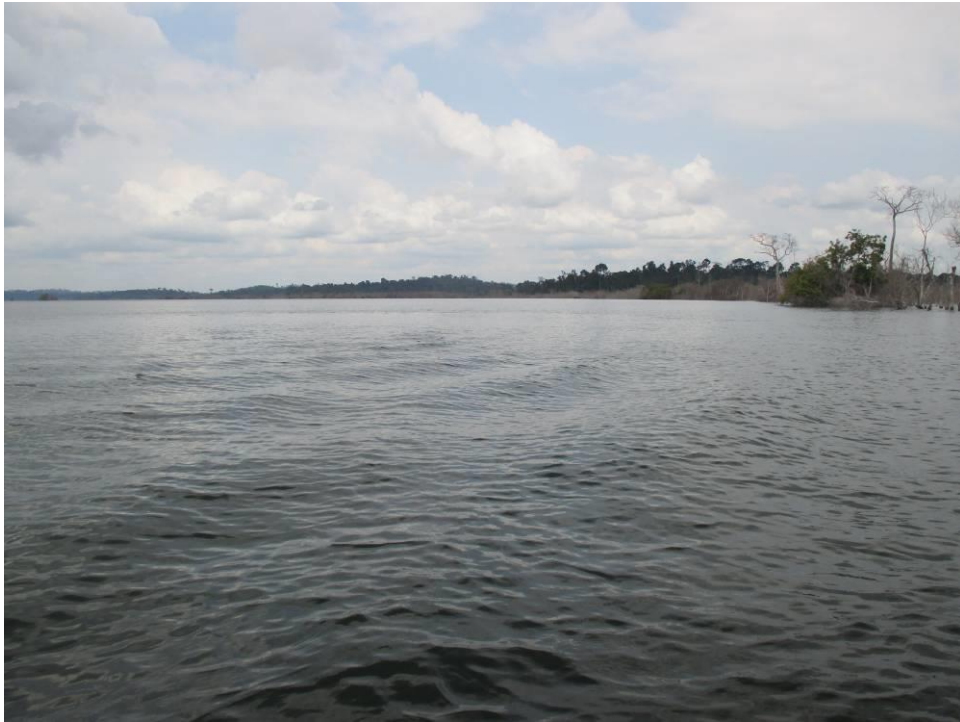
Foto - 5 – Vista geral do ponto de monitoramento PACPIM - M em novembro de 2016.

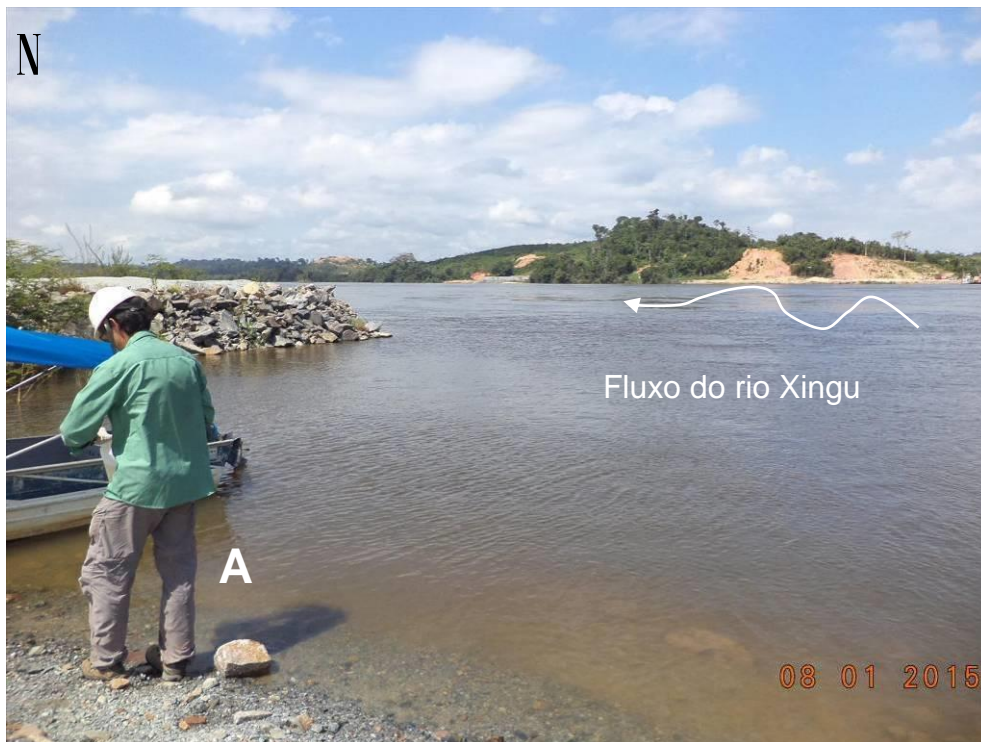
Foto - 1 – Vista geral do atracadouro de balsas do canteiro Pimental, no rio Xingu com destaque para o ponto de monitoramento (A).

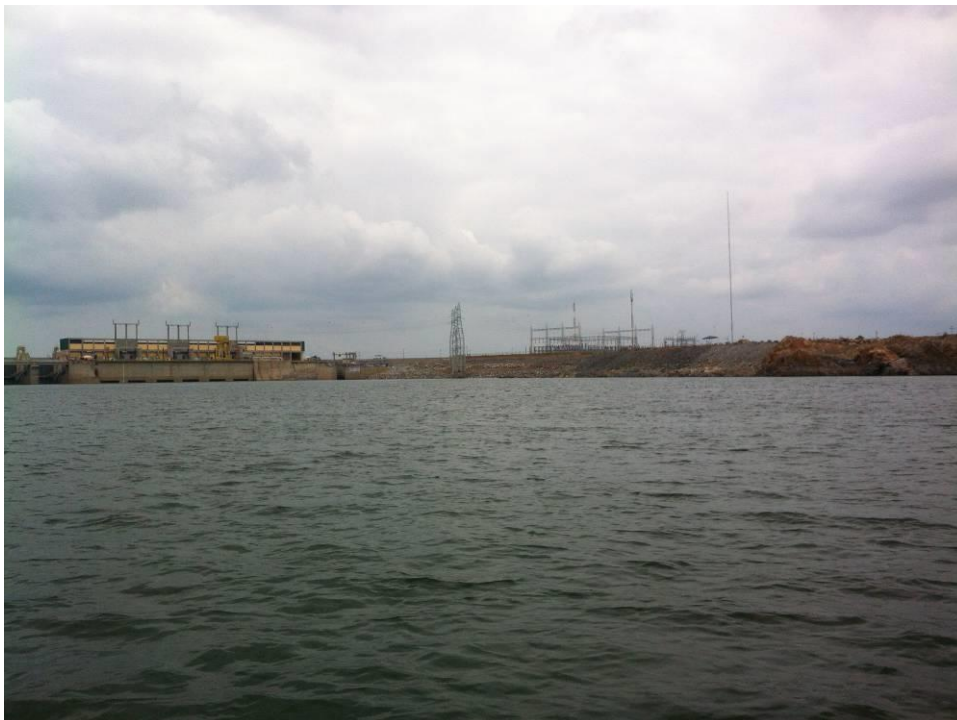
Foto - 2 – Vista geral do ponto de monitoramento SEPIM em novembro de 2016.

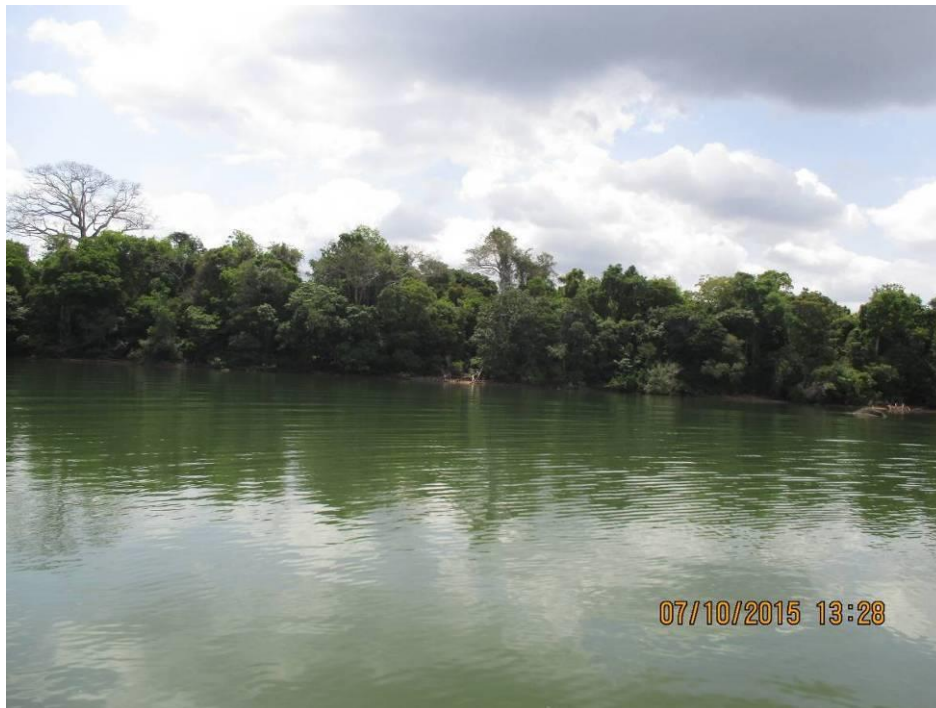
Foto - 1 – Vista geral do ponto RX 22, localizado no rio Xingu, a jusante do eixo da Barragem Principal (Pimental), em outubro de 2015.

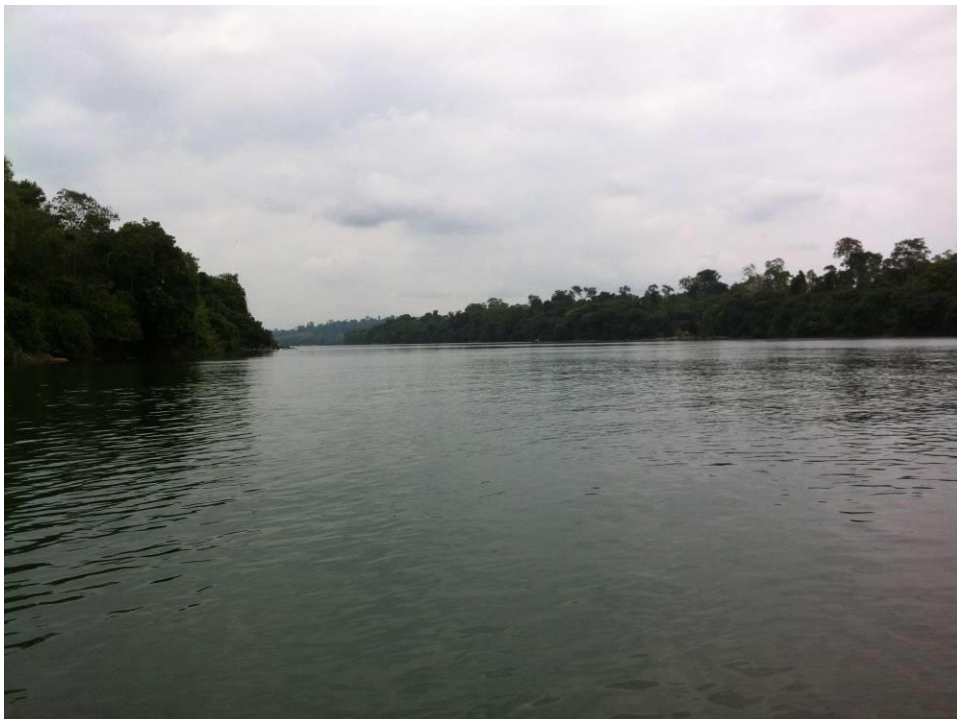
Foto - 2 – Vista geral do ponto RX 22, localizado no rio Xingu, a jusante do eixo da Barragem Principal (Pimental), em novembro de 2016.

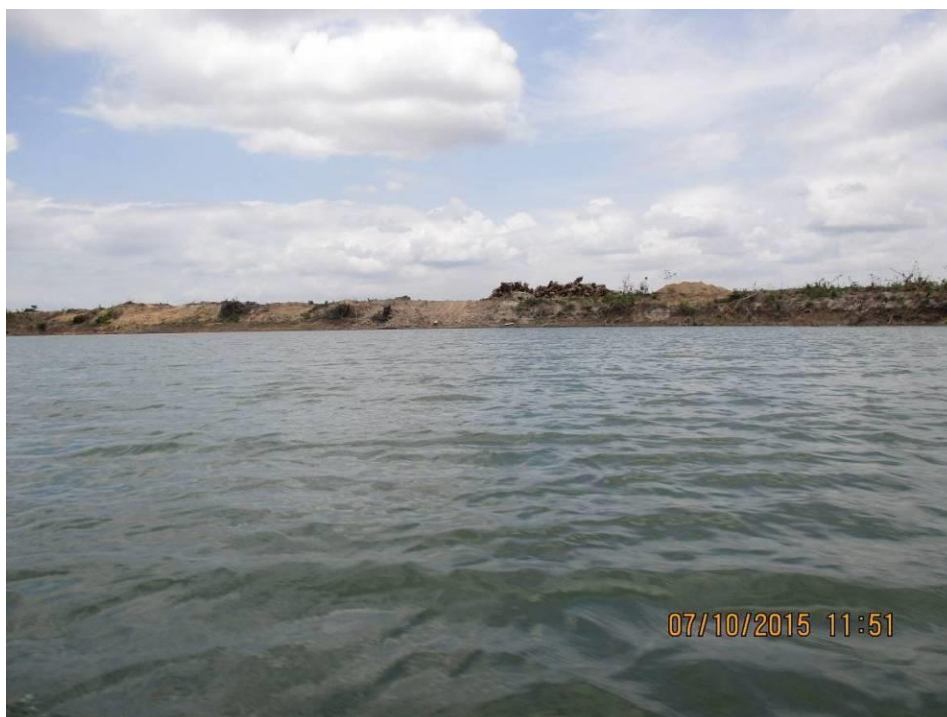
Foto - 1 – Vista geral do ponto Pimental, localizado no rio Xingu logo a montante do eixo da Barragem Principal (Pimental) em outubro de 2015.

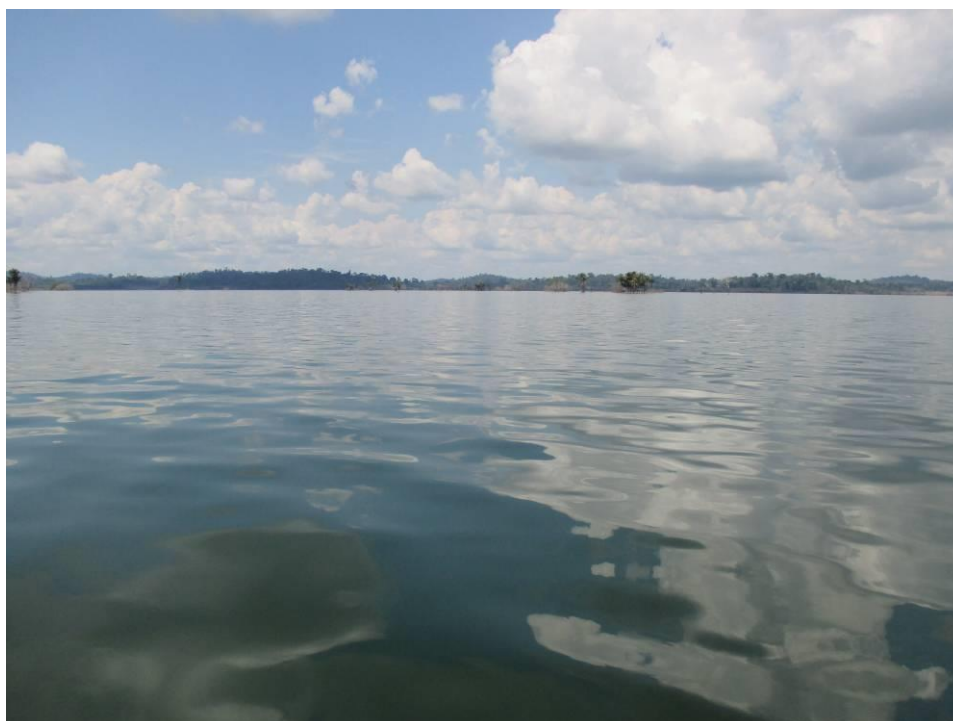
Foto - 2 – Vista geral do ponto Pimental, localizado no rio Xingu logo a montante do eixo da Barragem Principal (Pimental) em novembro de 2016.

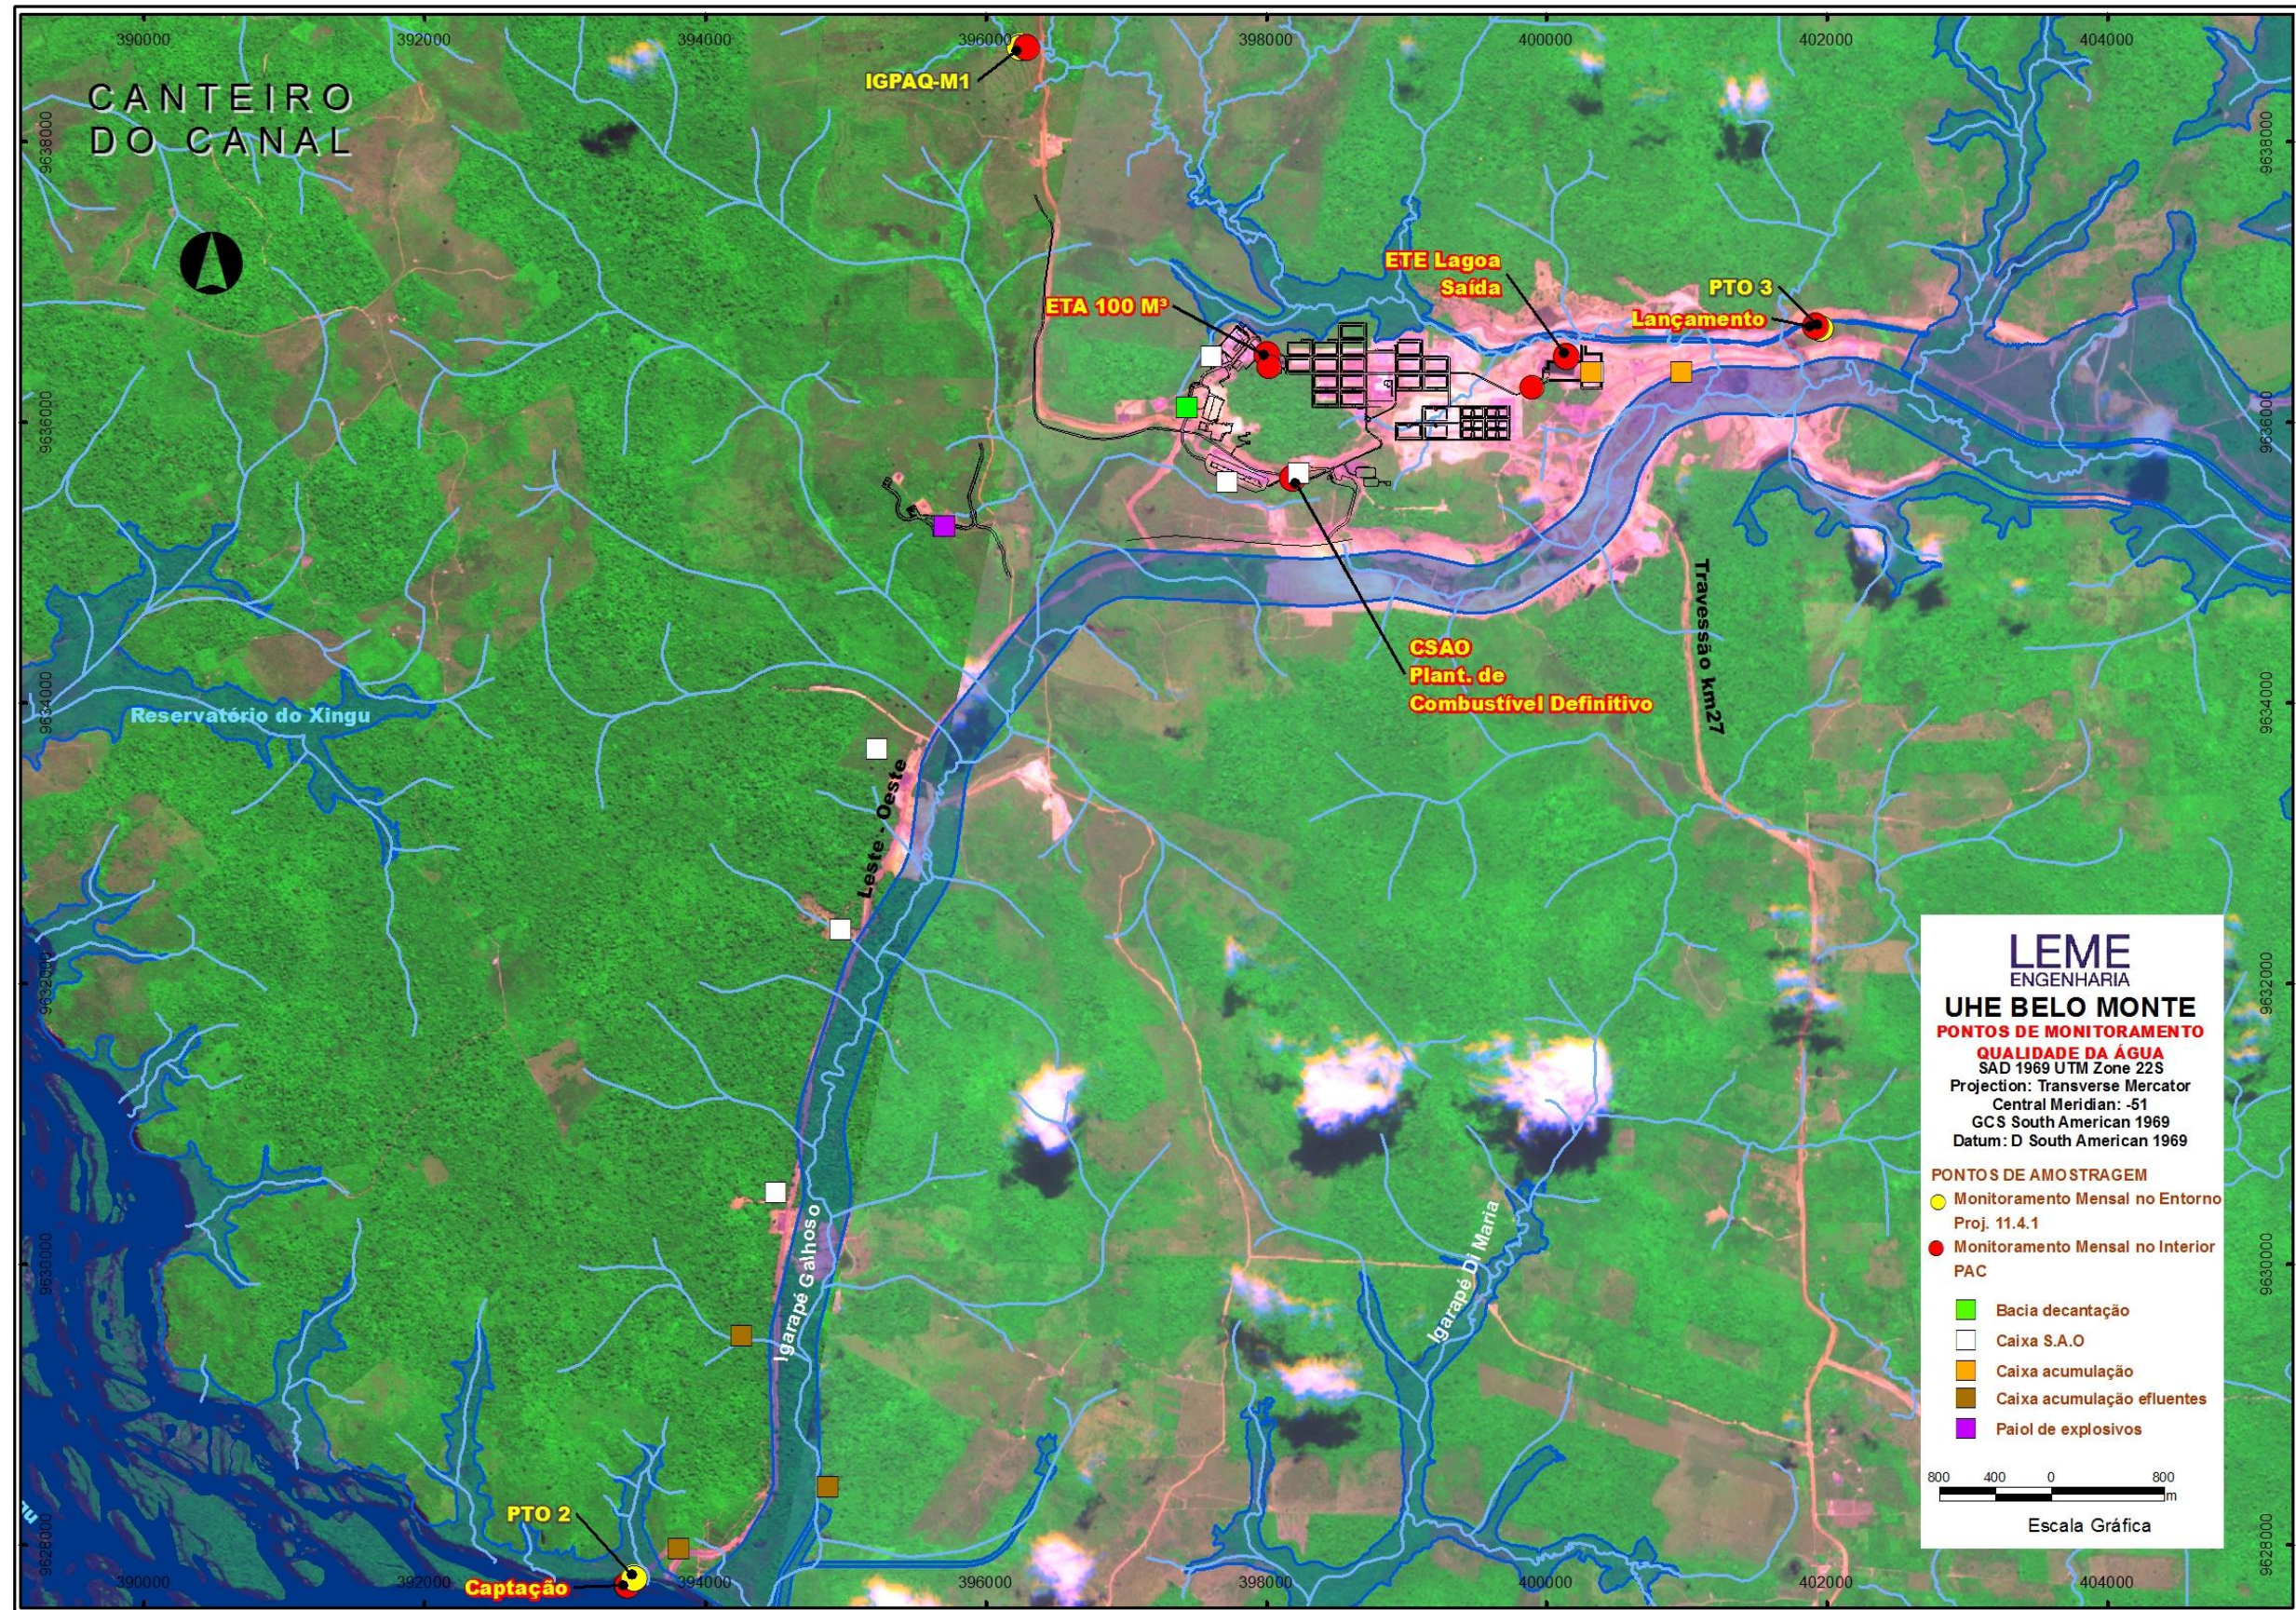
Mapa - 3 – Localização dos pontos de amostragem limnológica mensal no entorno do canteiro Canal e Diques, UHE Belo Monte.

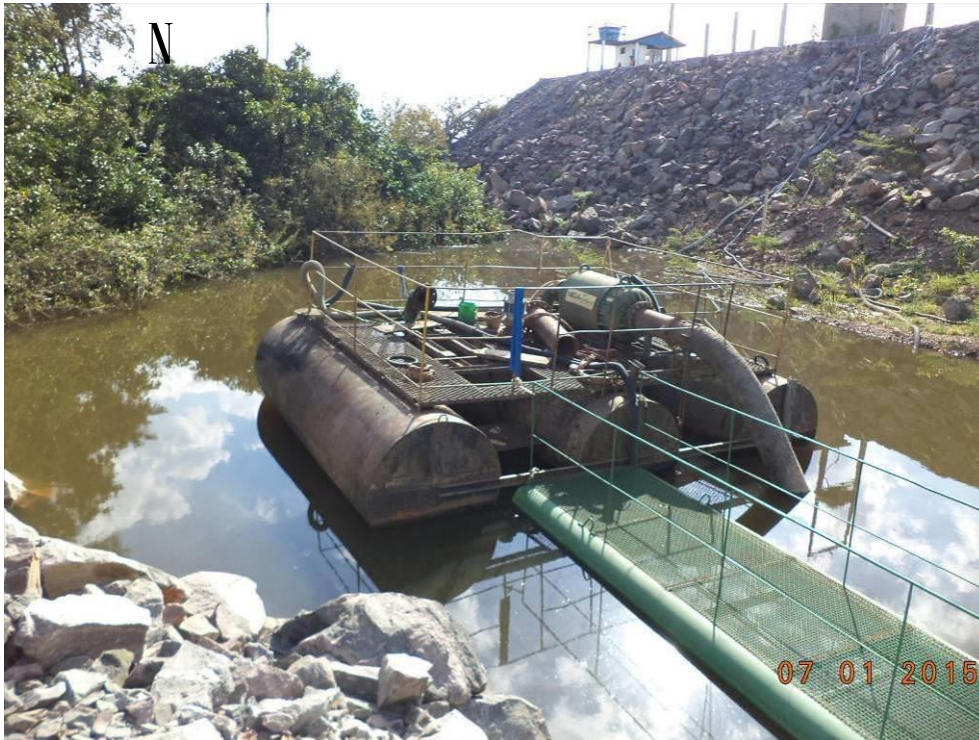
Foto - 1 – Foto tirada do local do ponto de coleta limnológica na captação da água bruta, no rio Xingu, em janeiro de 2015.

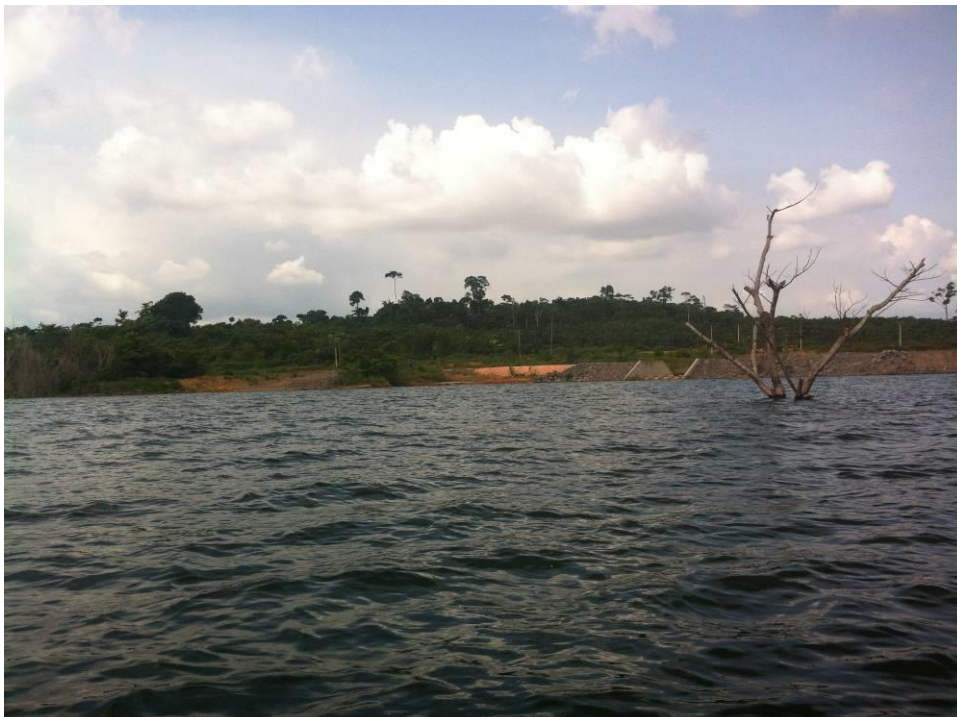
Foto - 2 – Vista geral do ponto PTO 2, no rio Xingu, em novembro de 2016.

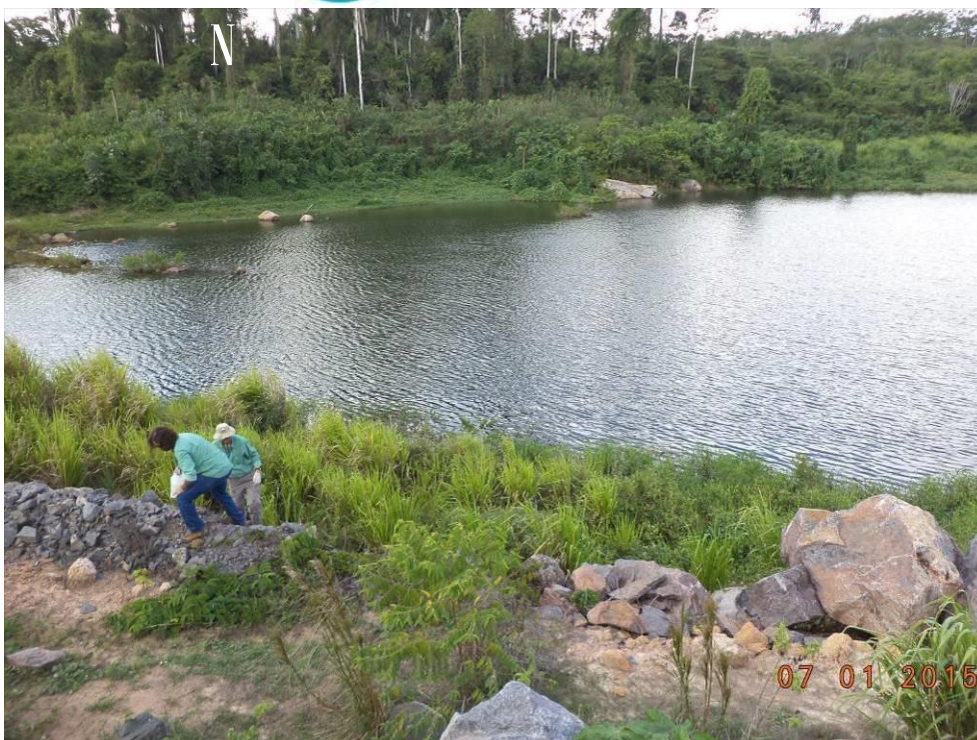
Foto - 1 – Vista da área de lançamento de efluentes no igarapé Paquiçamba (Sistema Ticaruca) no canteiro Canal e Diques em janeiro de 2015, correspondente ao período de enchente.

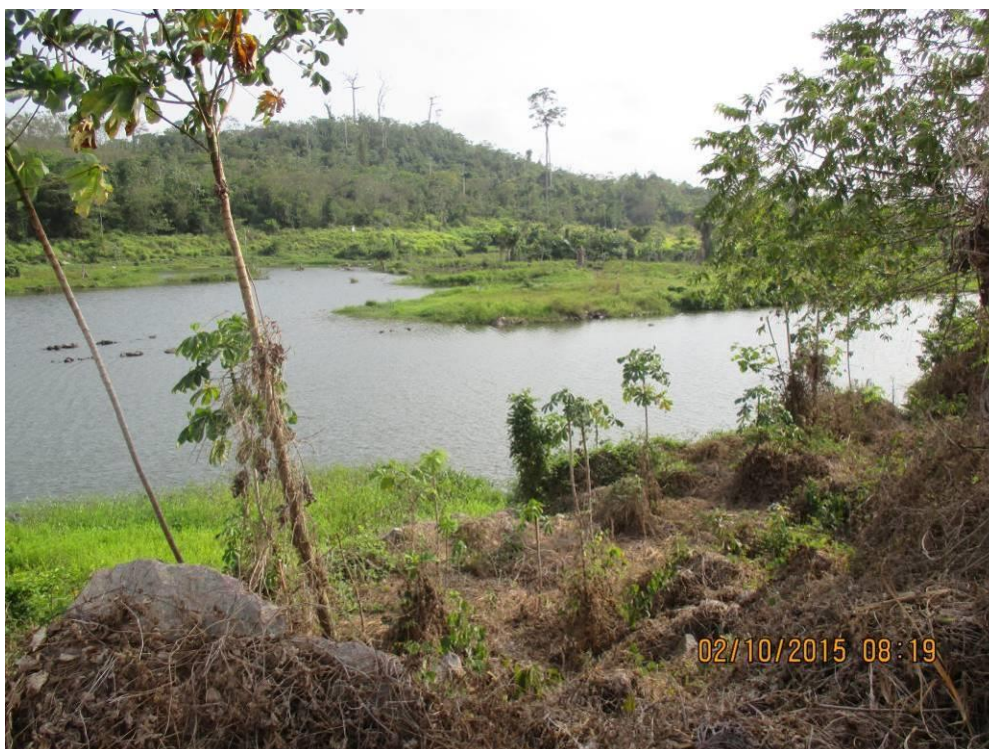
Foto - 2 – Vista da mesma área em outubro de 2015, correspondente ao período de seca.

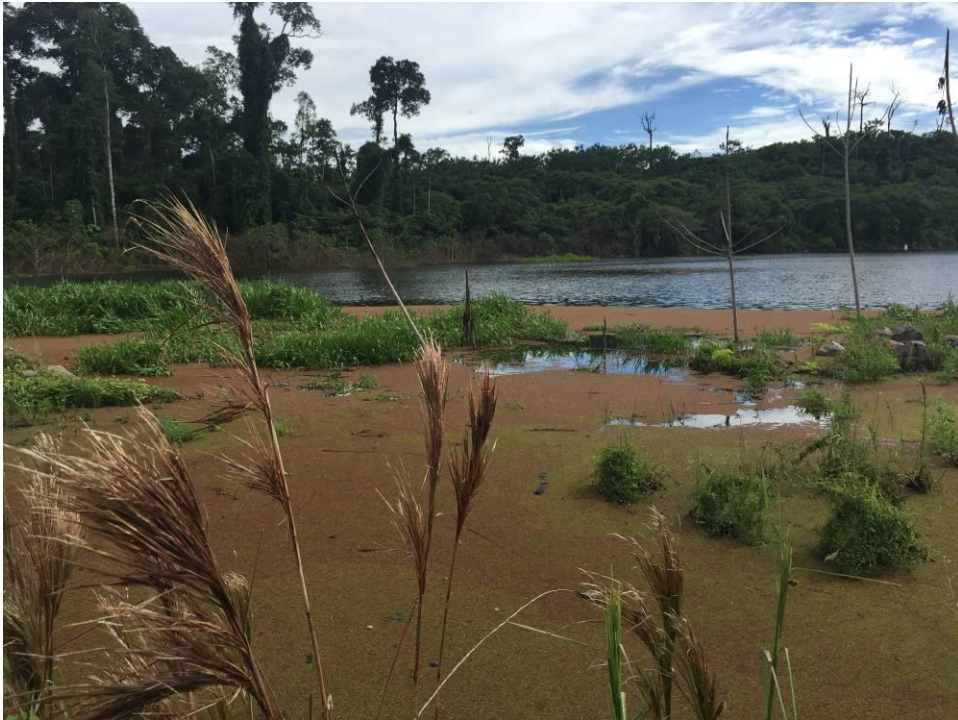
Foto - 3 – Vista da área de lançamento de efluentes no igarapé Paquiçamba (Sistema Ticaruca) no canteiro Canal e Diques em novembro de 2016. Destaque para a permanência das macrófitas na área.

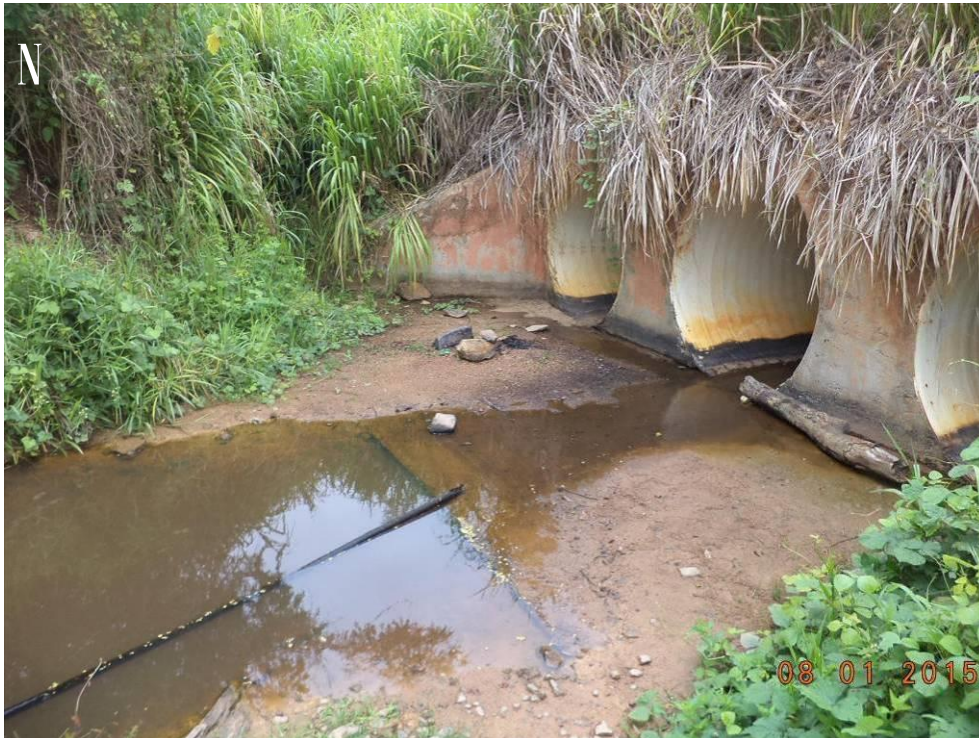
Foto - 1 – Vista do ponto de coleta limnológica no igarapé Paquiçamba a montante do Travessão km 27 e do canteiro Canal e Diques. Observa-se baixa vazão do igarapé devido à pouca precipitação na região na coleta de janeiro de 2015.

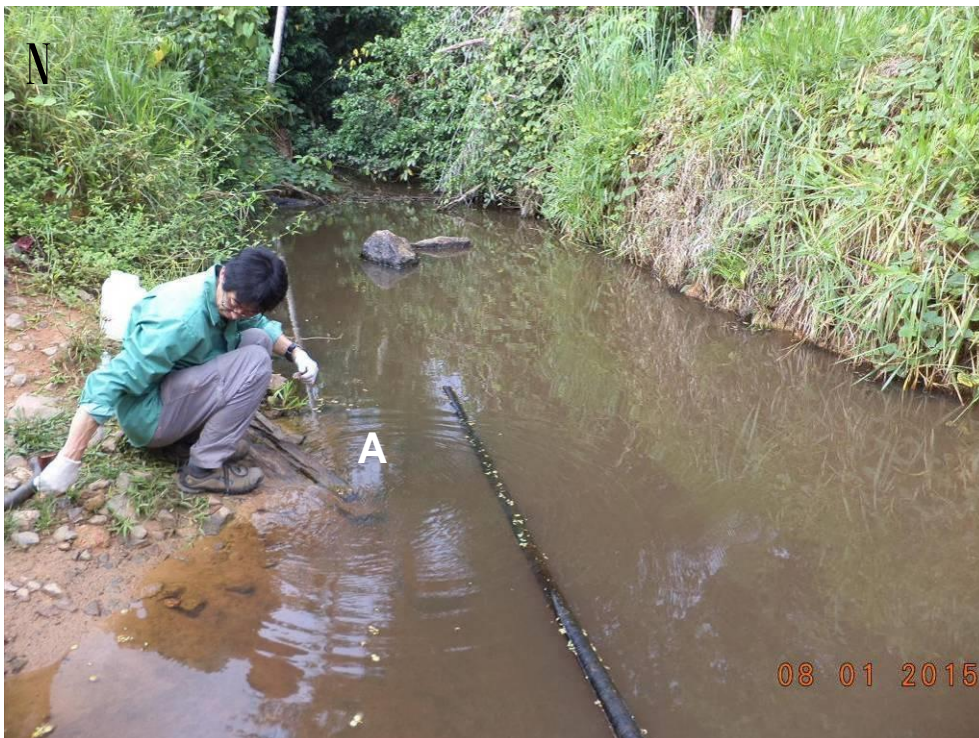
Foto - 2 – Vista do igarapé Paquiçamba no ponto de coleta mensal IGPAQ – M1 (A), em janeiro de 2015.

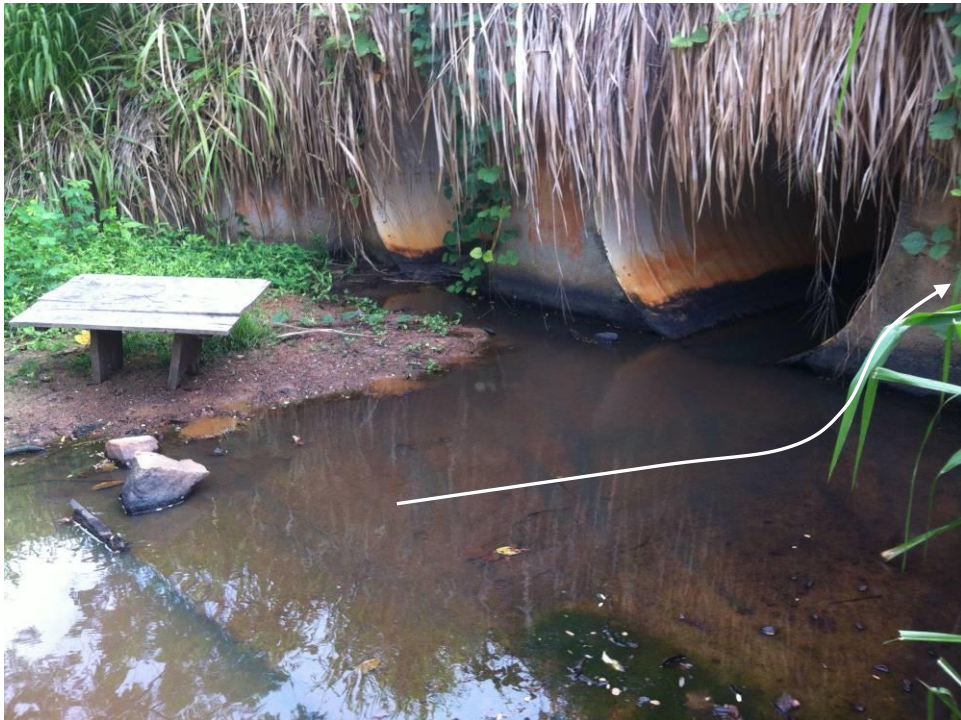
Foto - 3 – Vista do igarapé Paquiçamba no ponto de coleta mensal IGPAQ – M1 em novembro de 2016.
