## 14. PLANO DE GERENCIAMENTO INTEGRADO DA VOLTA GRANDE DO XINGU

### 14.2. PROGRAMA DE MONITORAMENTO DAS CONDIÇÕES DE NAVEGABILIDADE E DAS CONDIÇÕES DE VIDA

#### 14.2.4. PROJETO DE RECOMPOSIÇÃO DA INFRAESTRUTURA FLUVIAL

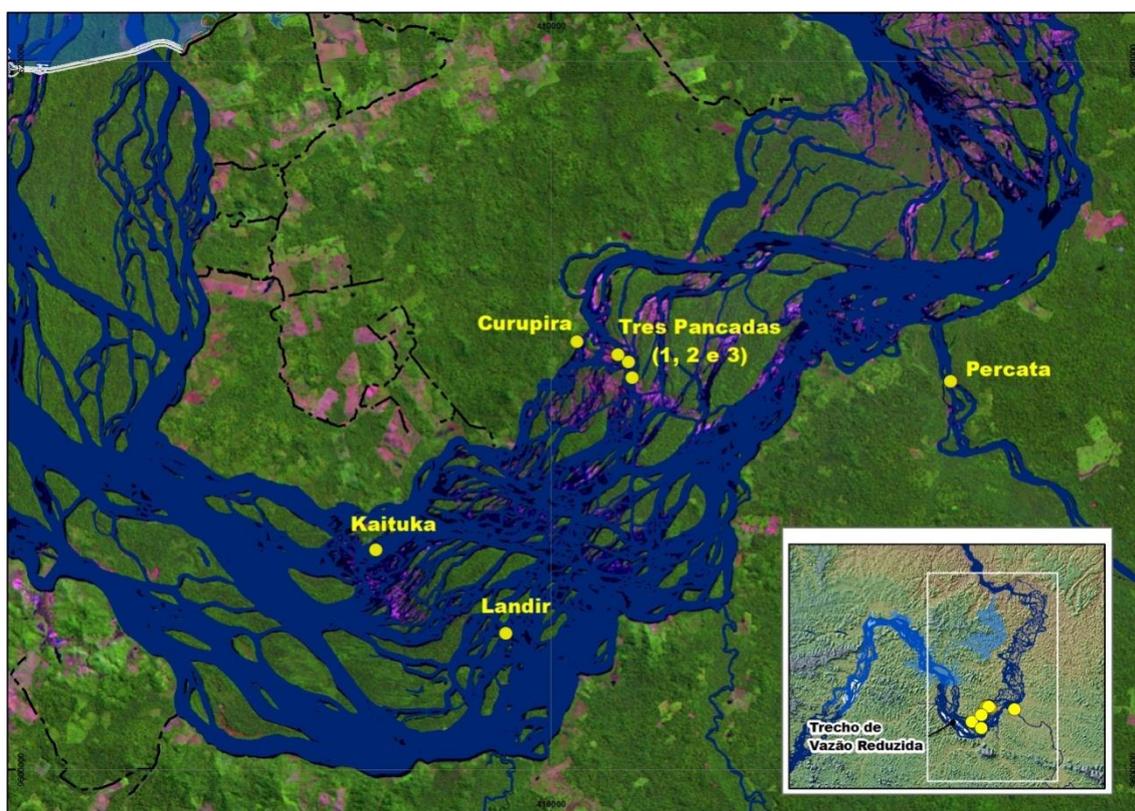
**Figura 14.2.4 - 1 – Localização dos 5 pontos de atenção estudados pela modelagem matemática.**

Conforme já apontado nos relatórios consolidados anteriores, o produto final da modelagem identificou cinco pontos de atenção, listados a seguir e cuja localização pode ser visualizada na **Figura 14.2.4 - 1**:

- Percata (rio Bacajá);
- Landi (rio Xingu);
- Curupira (rio Xingu);
- Kaituká (rio Xingu); e
- Três Pancadas (rio Xingu).

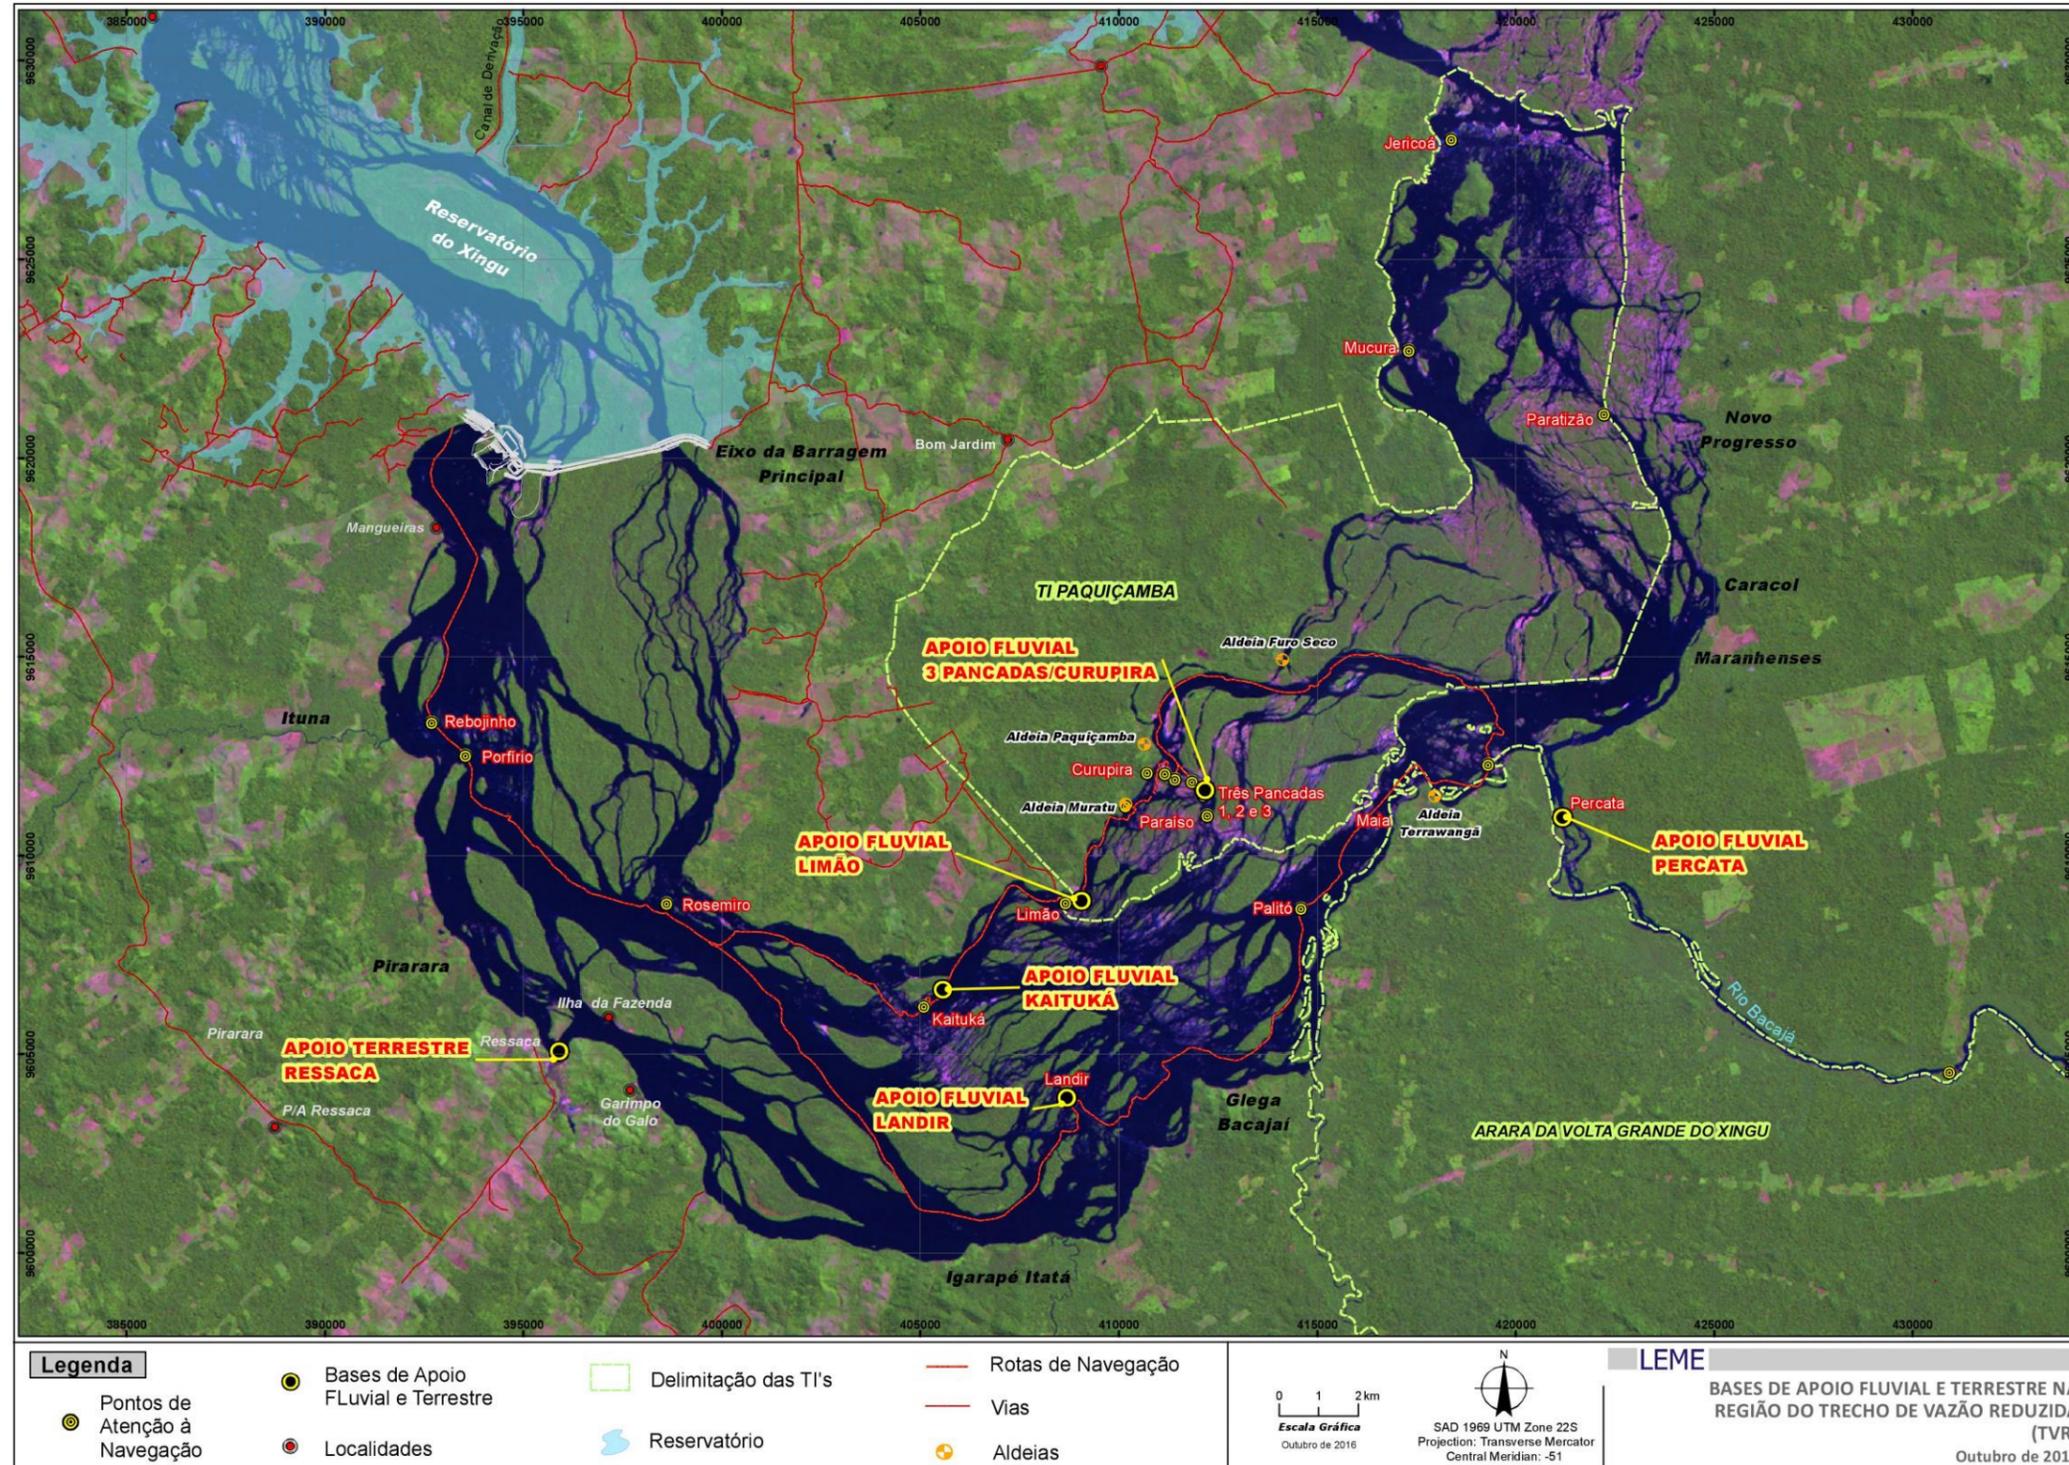
Figura 14.2.4 - 2 – Posição das equipes de apoio terrestre e fluvial durante a execução do Plano de Ação e localização das principais rotas de navegação e dos pontos de atenção no TVR.

A **Figura 14.2.4 - 2** apresenta o mapa da região do TVR, onde se pode visualizar a localização estabelecida para cada uma das equipes de campo em atuação, incluindo a equipe de apoio fluvial do Limão.

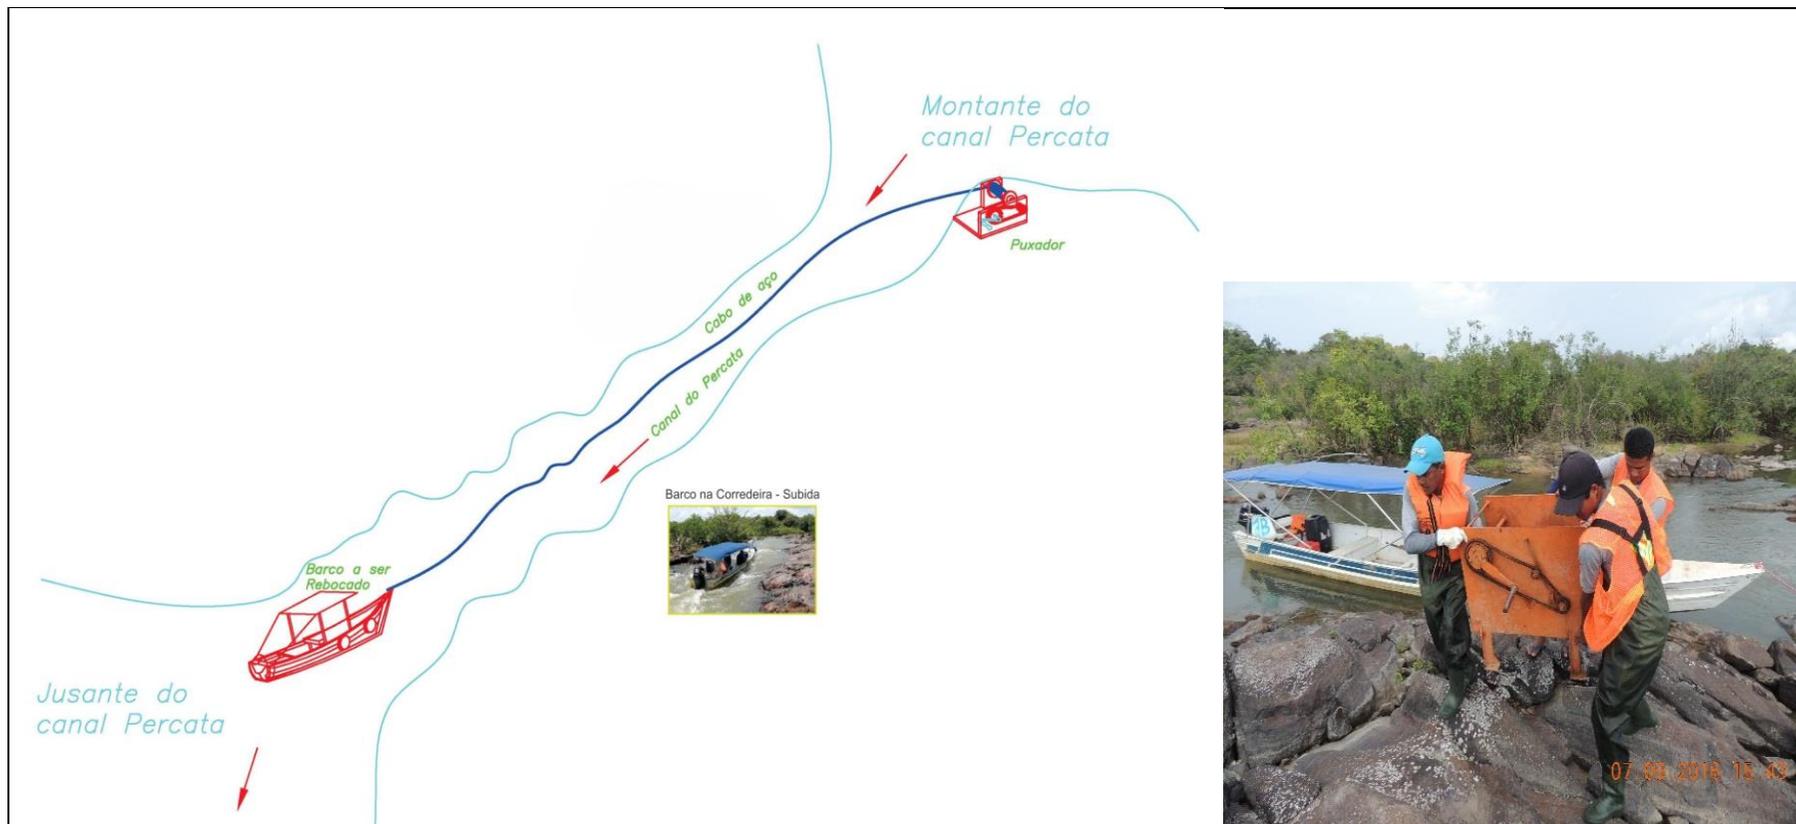
**Figura 14.2.4 - 3 – Croqui conceitual e instalação do sistema de transposição provisório implantado na região da Percata, rio Bacajá.**

No caso especial da região da Percata, no rio Bacajá, local historicamente conhecido por ser de difícil navegabilidade na época de seca, a exemplo das ações realizadas durante a primeira campanha do Plano de Ação (durante o enchimento dos reservatórios), foi instalado sistema específico para auxiliar a passagem das embarcações que ali trafegam. A **Figura 14.2.4 - 3** apresenta o croqui conceitual e a instalação do mecanismo de implantação desse sistema de transposição provisório implantado na região da Percata durante os meses de setembro e outubro de 2016.

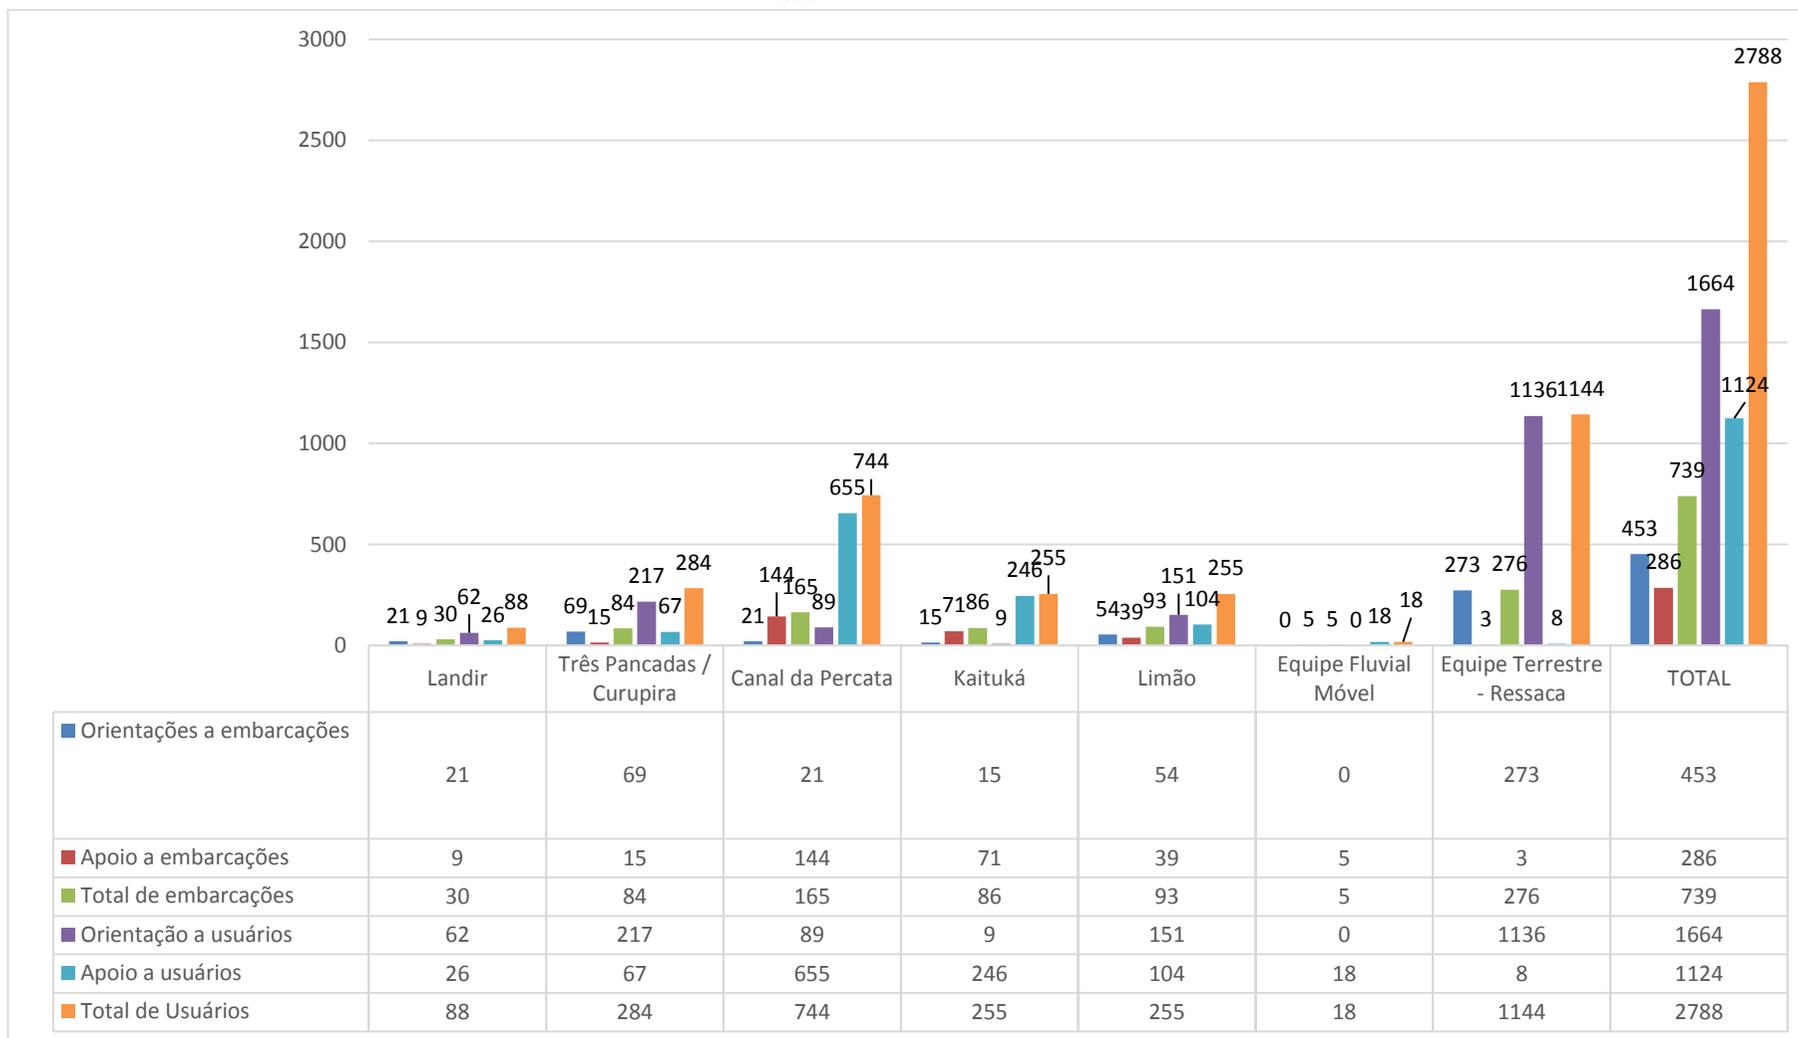
**Figura 14.2.4 - 4 – Síntese das atividades de orientação e apoio realizadas no período de execução do Plano de Ação, no ano de 2016 (meses de setembro e outubro).**

Ressalta-se que o maior número de apoio aos usuários foi realizado na região da corredeira Percata, no rio Bacajá, e no ponto de alerta Kaituká. A equipe de apoio fluvial do Limão, instalada no dia 29/09/2016, realizou 104 apoios a usuários, indicando que o ponto é utilizado com frequência pelos indígenas para a realização de pescarias. Aproximadamente 68% das ações de orientação aos usuários foi realizada na Ressaca, local de maior fluxo de embarcações, por se configurar como um importante entreposto comercial e de acesso a serviços de educação e saúde na região. As bases instaladas em Três Pancadas/Curupira e Limão também se destacaram em relação ao número de orientações prestadas.

Já o ponto de alerta Landir foi o local que apresentou o menor volume de atividades de apoio e orientação realizados durante o período de desenvolvimento do Plano de Ação, com um total de 88 (oitenta e oito) usuários atendidos, o que corresponde a 3,2% do total geral de usuários atendidos. A **Figura 14.2.4 – 4**, a seguir, apresenta uma síntese de todas as ações executadas no Plano de Ação para Atendimento das Demandas de Navegabilidade.

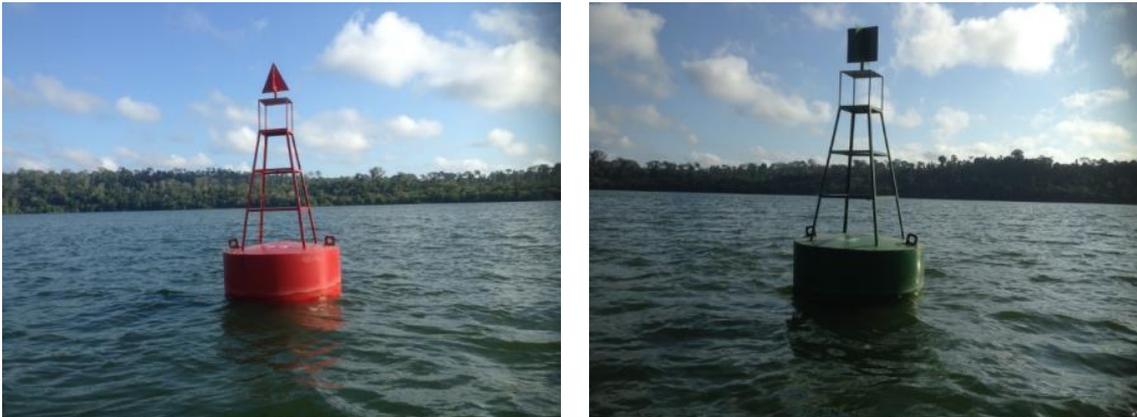
**Figura 14.2.4 - 5 e Figura 14.2.4 - 6 – Sinais flutuantes nas cores encarnada (esquerda) e verde (direita) implantadas ao longo do canal de navegação preferencial do lago da UHE Belo Monte.**

O reconhecimento de sinalização flutuante existente (**Figura 14.2.4 - 5 e Figura 14.2.4 - 6**) foi realizado com o objetivo de se avaliar a possibilidade de se projetar um sistema de sinalização flutuante para uma rota alternativa ao canal de navegação preferencial, de forma a sinalizar a rota utilizada para o desvio das regiões críticas de banzeiros.

Nessa etapa, foi feita uma verificação expedita da sinalização flutuante instalada no Reservatório do Xingu. Para tal, deslocou-se com um barco tipo voadeira até os sinais flutuantes e registrou-se seu posicionamento com a utilização de GPS de mão.

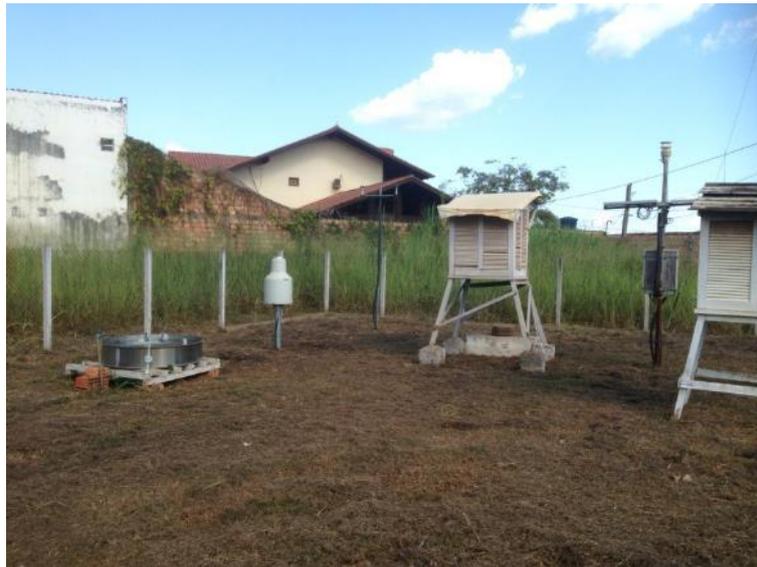
**Figura14.2.4 - 7 – Estação Meteorológica de Altamira.**

No tocante à inspeção das estações meteorológicas (**Figura 14.2.4 - 7 e Figura 14.2.4 - 8**) que realizam a medição do vento para verificar suas condições de operação, maior ênfase foi dada aos sensores de direção e sentido de vento, sendo observadas as alturas de instalação desses sensores e a proximidade de obstáculos.

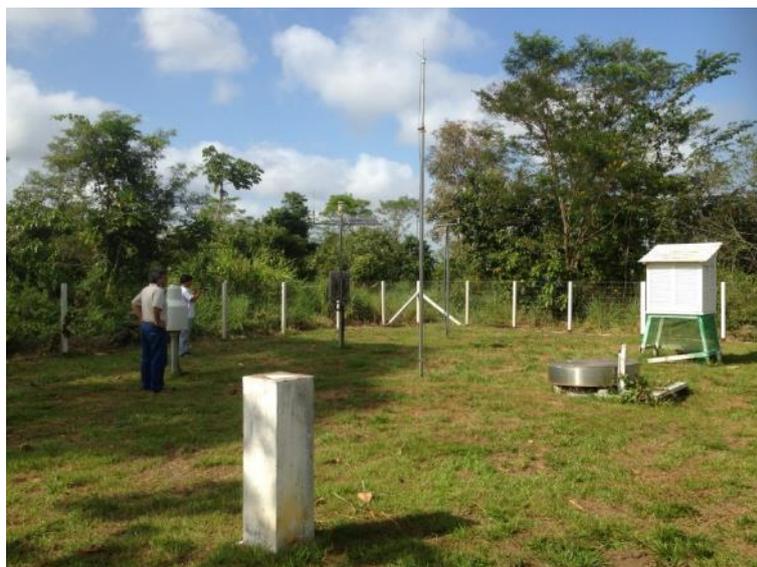
**Figura 14.2.4 - 8 – Estação Meteorológica de Pimental.**

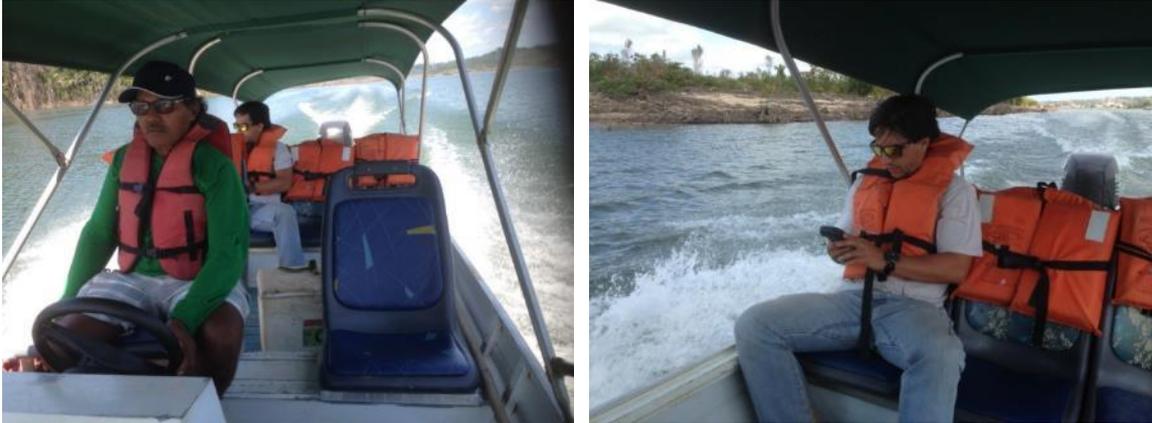
**Figura 14.2.4 - 9 e Figura 14.2.4 - 10 – Mapeamento da rota de desvio**

Todo o trajeto foi registrado com a utilização de GPS de mão, sendo os registros depois exportados para formatos editáveis. A partir daí, seria possível compará-las

com as rotas registradas antes da formação do Reservatório do Xingu (**Figura 14.2.4 - 9 e Figura 14.2.4 - 10**).

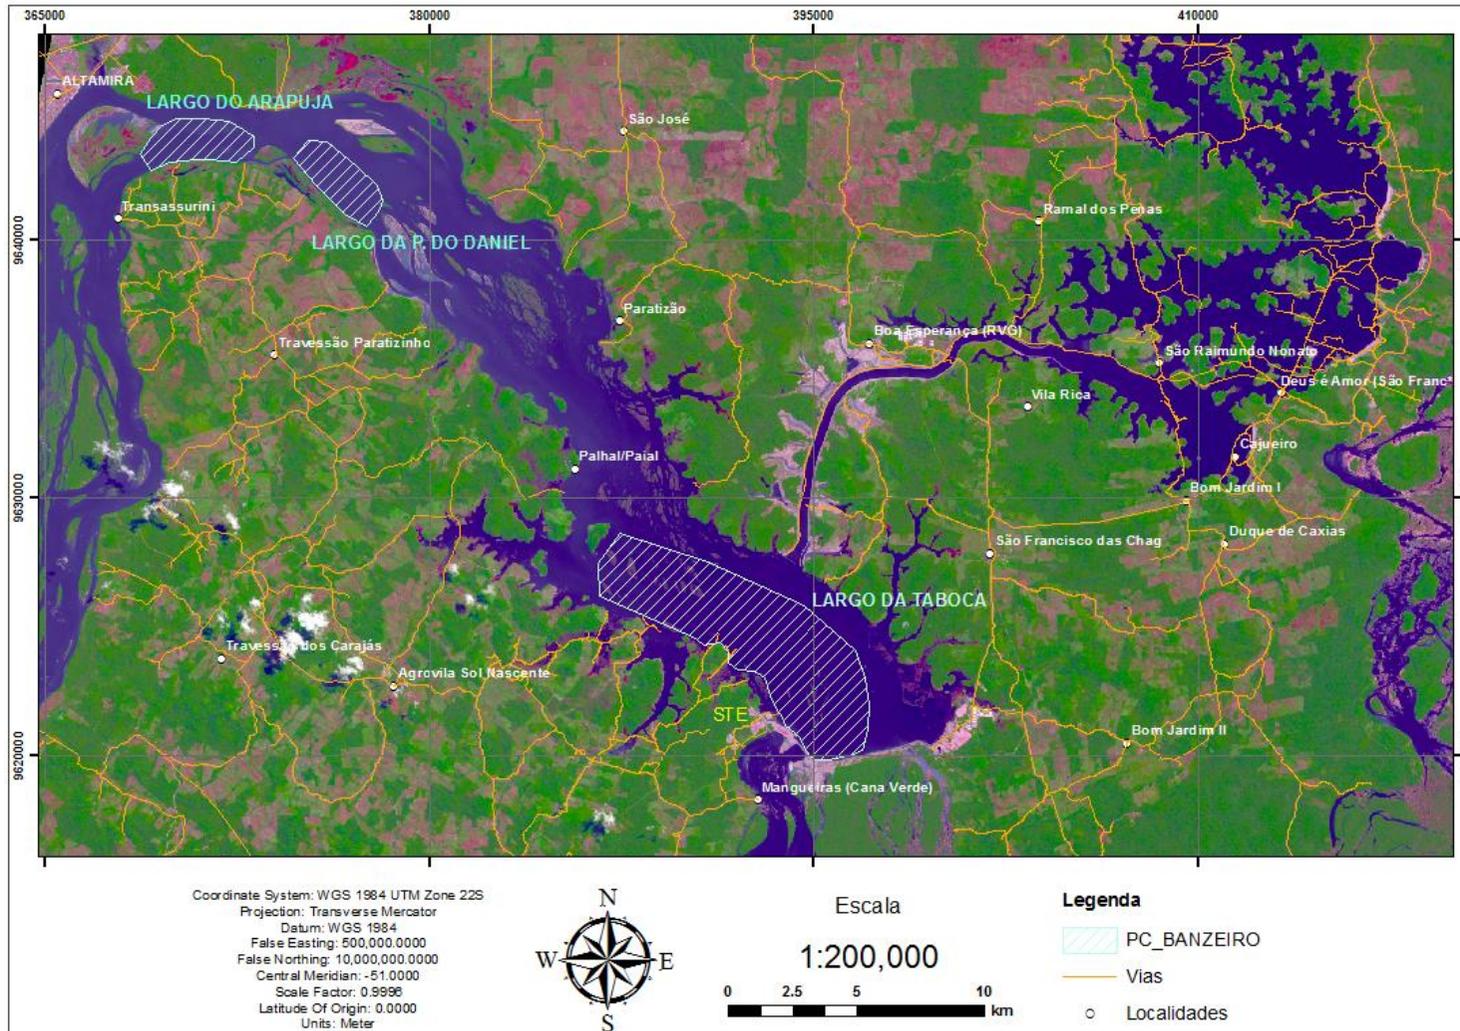
Figura 14.2.4 - 12 – Pontos Críticos relacionados a banheiros, definidos nos questionamentos à população local

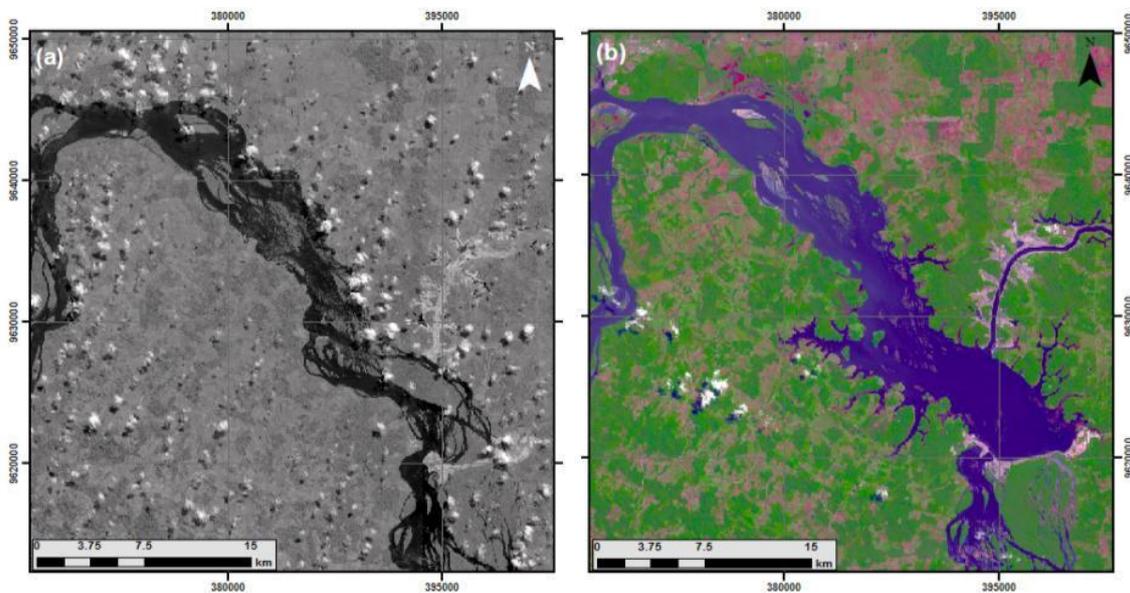
Figura 14.2.4 - 13 – Comparação da situação das fases de pré-enchimento (a) e pós-enchimento (b).

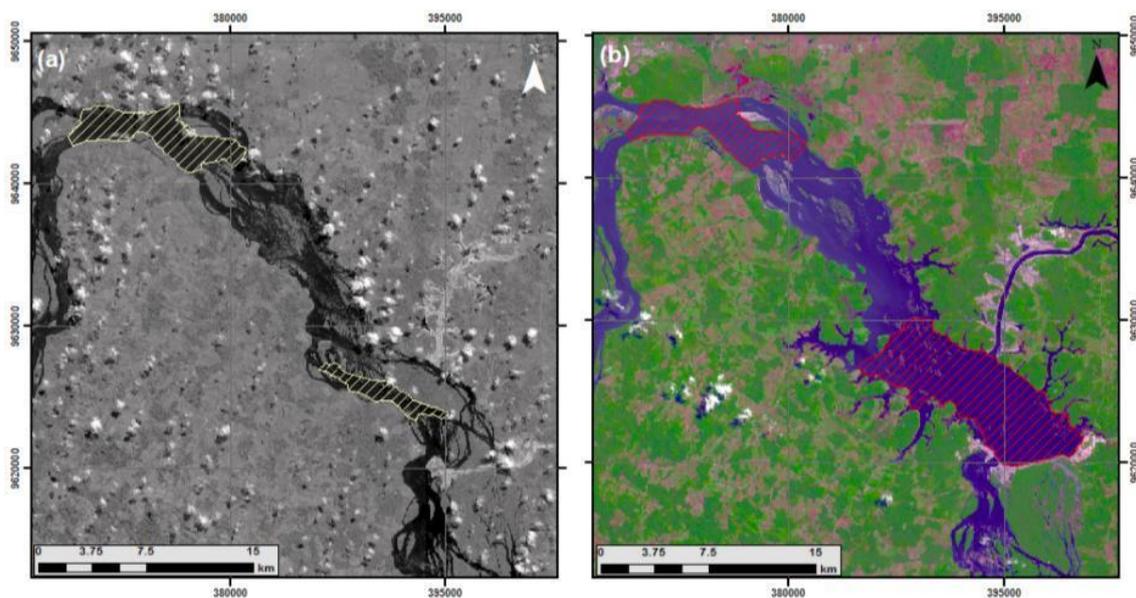
Figura 14.2.4 - 14 – Áreas críticas para a situação pré-enchimento (a) e pós-enchimento (b) identificadas nos questionários. No canto superior esquerdo, destaca-se a região composta pelos Largos do Arapujá e da Praia do Daniel.

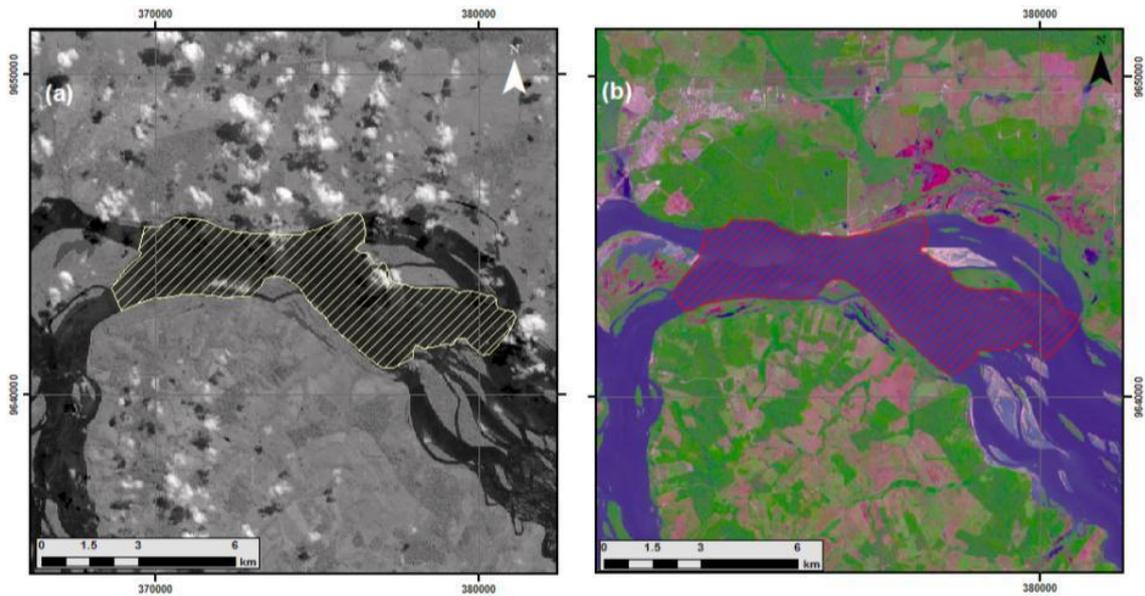
**Figura 14.2.4 - 15 – Detalhe da situação na fase de pré-enchimento (a) e pós-enchimento (b) do Lago do Arapujá e do Lago da Praia do Daniel.**

A **Figura 14.2.4 - 15**, por sua vez, apresenta a aproximação da imagem de forma a ressaltar as áreas do Largo do Arapujá e do Largo da Praia do Daniel, enquanto a **Figura 14.2.4 - 16** destaca a área do Largo da Taboca.

Verifica-se na **Figura 14.2.4 - 15** que as regiões denominadas Lago do Arapujá e Lago da Praia do Daniel não apresentaram um aumento significativo na região de ação dos ventos. Para a fase de pré-enchimento (julho de 2014), a área superficial do espelho de água era de 26,48 km<sup>2</sup>. Já na fase de pós-enchimento (agosto de 2016), a área superficial da lâmina de água era de 26,76 km<sup>2</sup>, ou seja, ocorreu um aumento de área de espelho de água de apenas 1%. Portanto, os problemas relacionados aos banzeiros provavelmente já existiam nessas áreas antes mesmo da formação do reservatório.

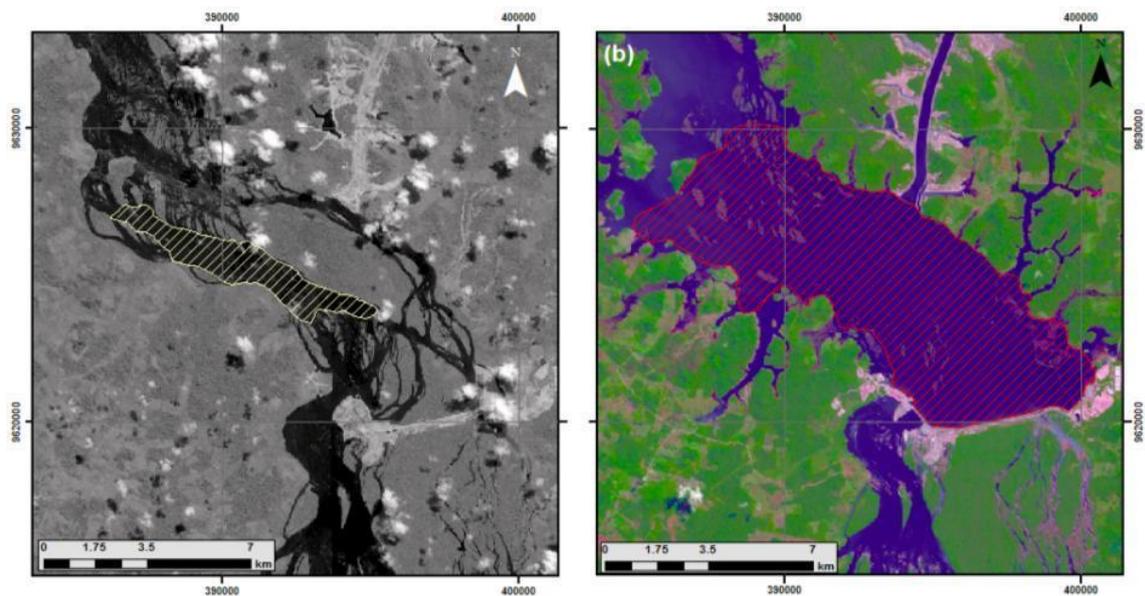
**Figura 14.2.4 - 16 – Detalhe da situação na fase de pré-enchimento (a) e pós-enchimento (b) do Lago da Taboca.**

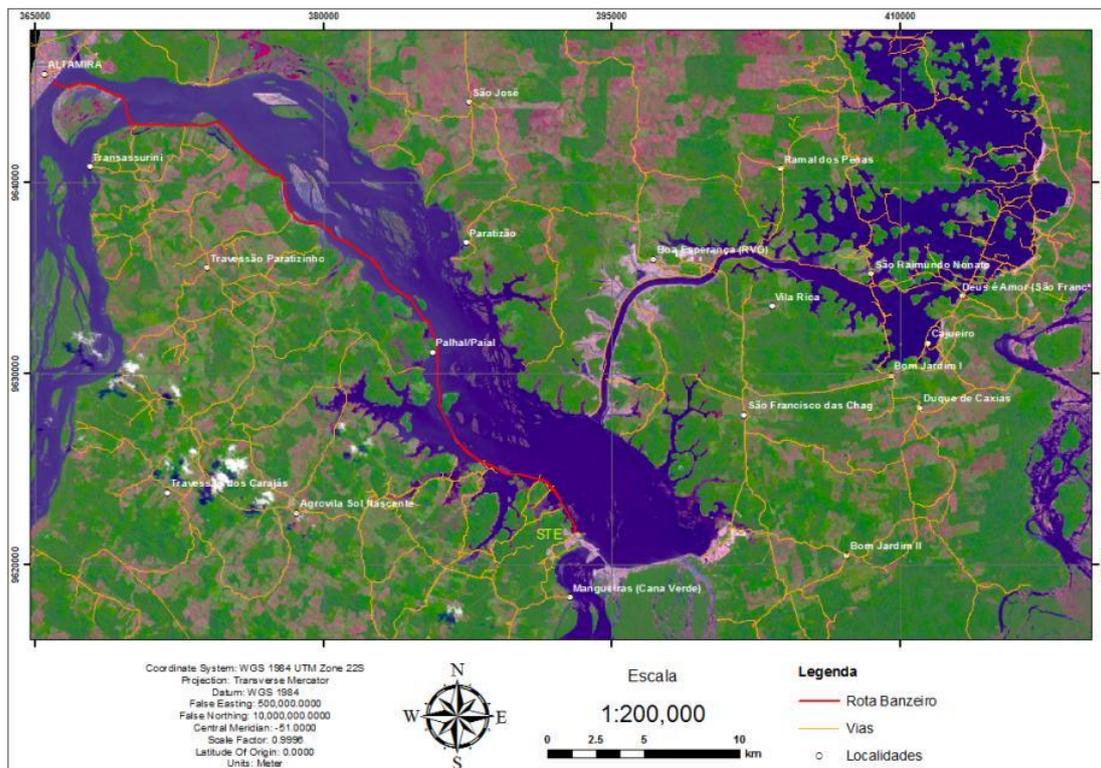
**Figura 14.2.4 - 17 – Rota utilizada pela população local na ocasião de banzeiros, mapeada pela equipe.**

A seguir, a **Figura 14.2.4 - 17** exhibe a rota mapeada pela equipe de campo.

Pode-se observar que inicialmente houve a travessia da orla de Altamira, ponto de partida, em direção à Ilha do Capacete, ou ilha do Arapujá. Esta ilha foi então margeada e, em sua porção mais a jusante, ocorreu a travessia em direção à margem direita do rio Xingu. A partir deste ponto, o deslocamento ocorre, na maior parte, próximo à margem direita do rio, conferindo maior segurança às embarcações.

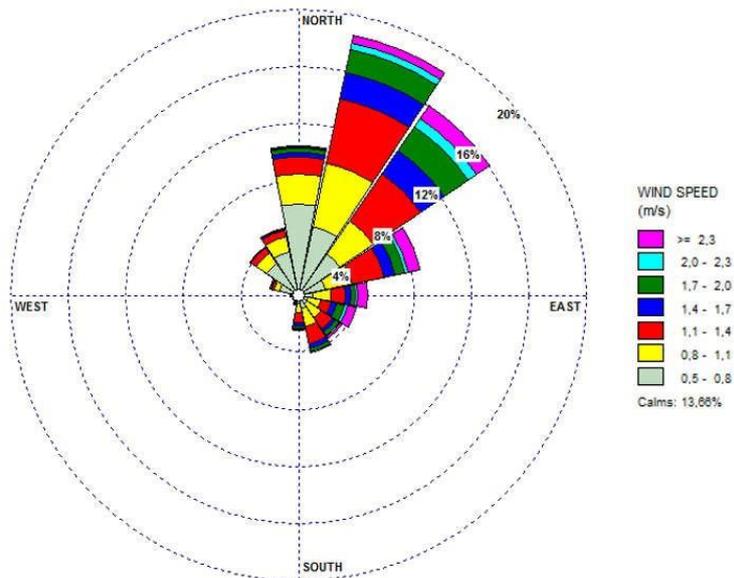
**Figura 14.2.4 - 18 – Rosa dos Ventos – Estação Altamira – 2012 a 2016.**

Observa-se que, na Estação Altamira, a maior incidência dos ventos vêm de NNE com reinância de 19%. A velocidade média dos ventos calculada é de 1,09 m/s, tendo sido registrada a velocidade máxima de 21,5 m/s na direção NNE (11.25° - 33.75°) e de 22,69 m/s na direção ESE.

Com relação à velocidade do vento, em 29% do período total obteve-se um vento entre 0,5 m/s e 0,8 m/s e, em apenas 4,3% do período, o vento esteve a uma velocidade superior a 2,3 m/s (**Anexo 14.2.4 - 2 – 2012-2016**).

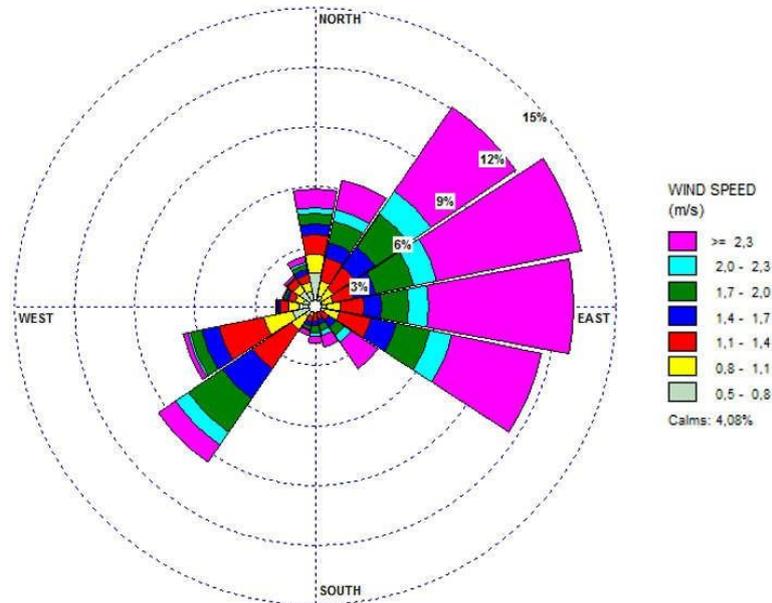
**Figura 14.2.4 - 19 – Rosa dos Ventos – Estação Belo Monte – 2012 a 2016**

Verifica-se na **Figura 14.2.4 - 19** (Estação Belo Monte) que a maior incidência dos ventos vem de ENE, com uma frequência de 14%. Nesta estação, a velocidade média é de 1,59 m/s e uma velocidade máxima (extrema) de 50,01 m/s na direção OSO (191,25°-213,75°).

Com relação à velocidade do vento, em 10% do período total obteve-se um vento entre 0,5 m/s e 0,8 m/s e, em 31,1% do período, o vento esteve a uma velocidade superior a 2,3 m/s (**Anexo 14.2.4 - 3 – 2012-2016**).

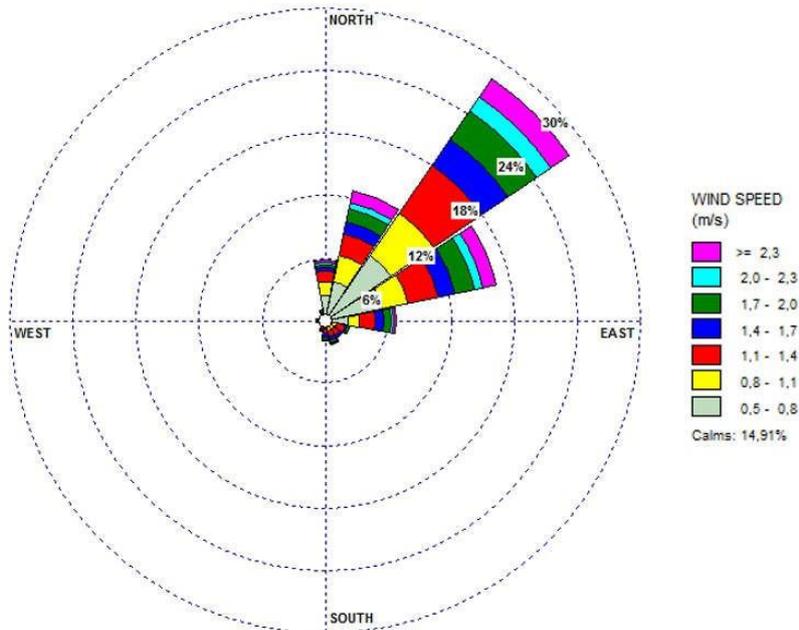
**Figura 14.2.4 - 20 – Rosa dos Ventos – Estação Pimental – 2012 a 2016**

Observa-se na **Figura 14.2.4 - 20**, que na Estação Pimental a maior incidência dos ventos vem de NE, com a reinância de 29%. Nesta estação foi obtida uma velocidade média de 1,0 m/s e uma velocidade máxima de 21,38 m/s na direção NE (33.75°-56.25°).

Com relação à velocidade do vento, em 26,2% do período total obteve-se um vento entre 0,5 m/s e 0,8 m/s e, em apenas 5,4% do período, o vento esteve a uma velocidade superior a 2,3 m/s (**Anexo 14.2.4 - 4 – 2012-2016**).

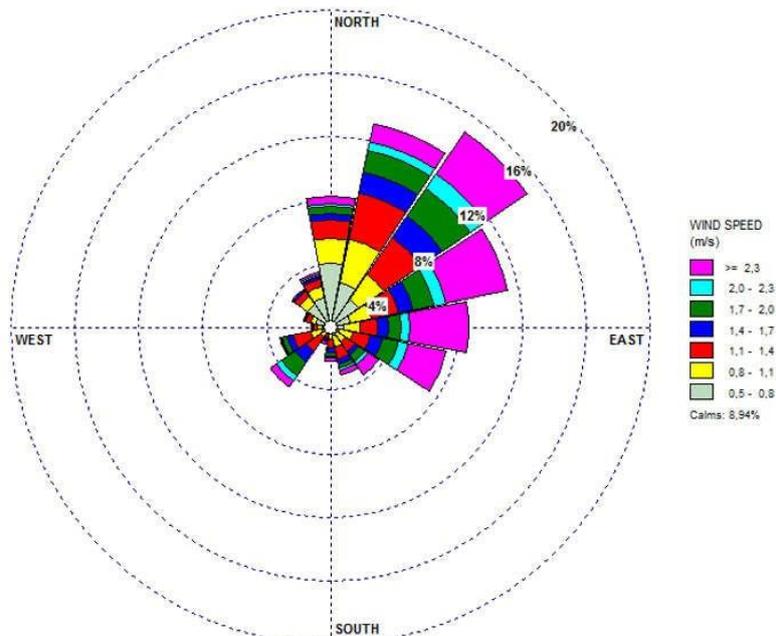
**Figura 14.2.4 - 21 – Rosa dos Ventos – 3 Estações – 2012 a 2016**

Verifica-se na **Figura 14.2.4 - 21** que a maior incidência dos ventos vem de NE, com a reinância de 15%. Nas três estações, obteve-se velocidade média de 1,2 m/s e velocidade máxima de 50,0 m/s na direção OSO (191,25°-213.75°).

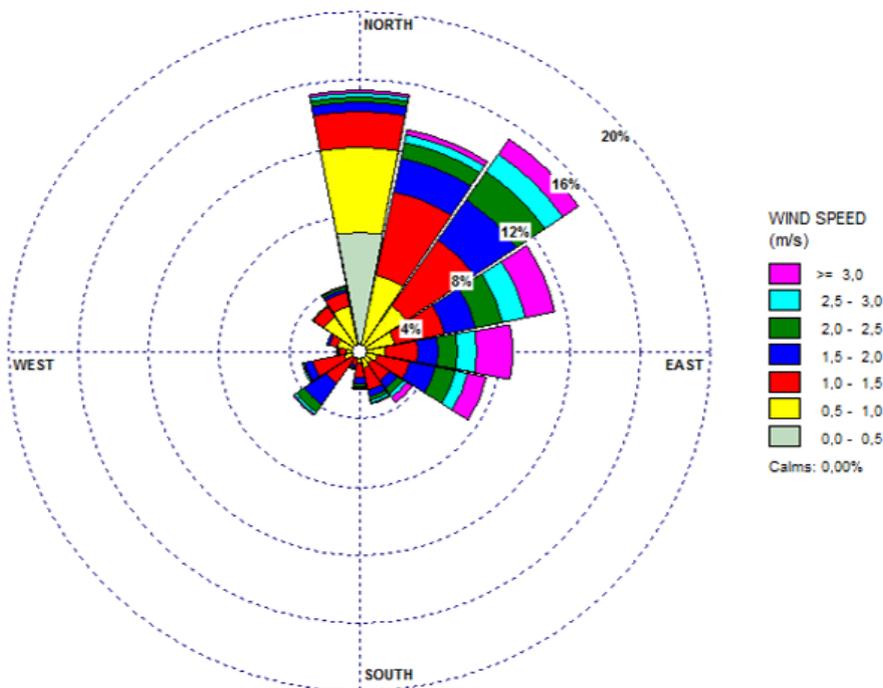
**Figura 14.2.4 - 22 – Rosa dos Ventos – Três Estações – 2012 a 2016 (todos os dados de vento)**

Já na **Figura 14.2.4 – 22**, ressalta-se que é ilustrada a Rosa de Ventos elaborada considerando todos os dados de ventos, inclusive os ventos brandos (menores que 0,5 m/s e considerados como calmarias na etapa anterior). Deste modo, se pode obter uma representação global dos dados encontrando a velocidade reinante com intensidade de 1,39 m/s na direção NE. Além disso, para a velocidade reinante, em particular, aplica-se o fator de correção de localização da ordem de 2 (fator majorante a favor da segurança), e, desta forma, a intensidade da velocidade reinante considerada é de 2,78 m/s na direção NE.

Observa-se na **Figura 14.2.4 - 22** que, em 55,5% do período total, obteve-se um vento entre 0,5 m/s e 1,5 m/s e, em apenas 7,2% do período, o vento esteve a uma velocidade maior que 3,0 m/s.

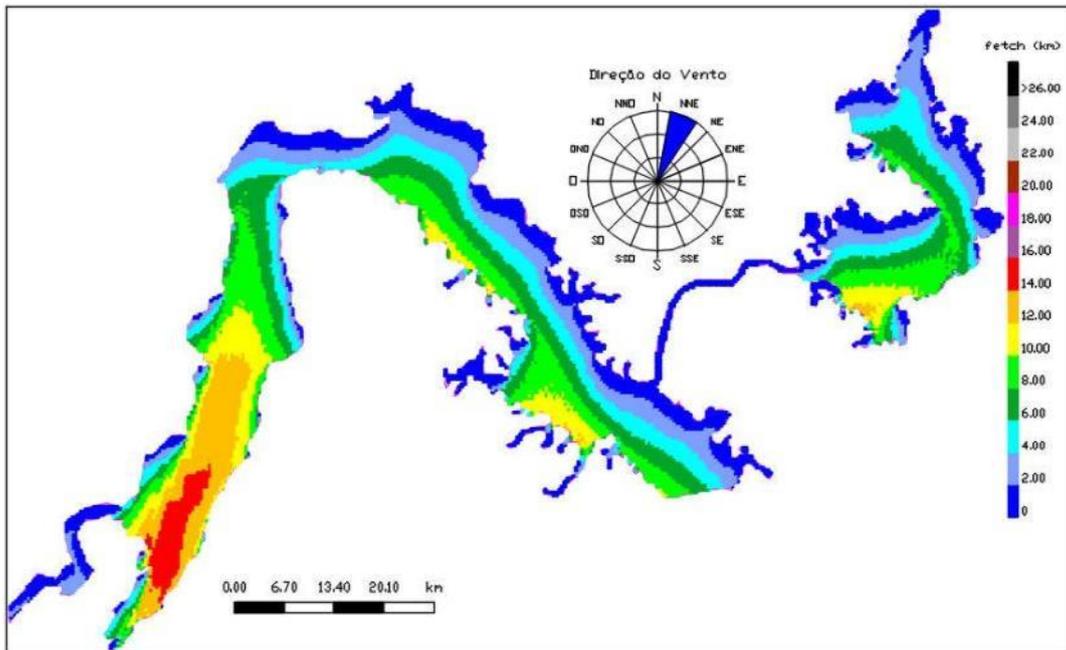
Figura 14.2.4 - 23 – Mapa de pistas de ventos para a direção NNE.

Os mapas de pistas de ventos para as direções NNE, NE e ENE são apresentados nas Figuras 14.2.4 - 23 a 14.2.4 - 25. As cores frias representam *fetchs* menores, e, portanto, menos críticos, e as cores quentes representam *fetchs* maiores, sendo consequentemente, mais críticos em relação à geração de ondas pela ação do vento.

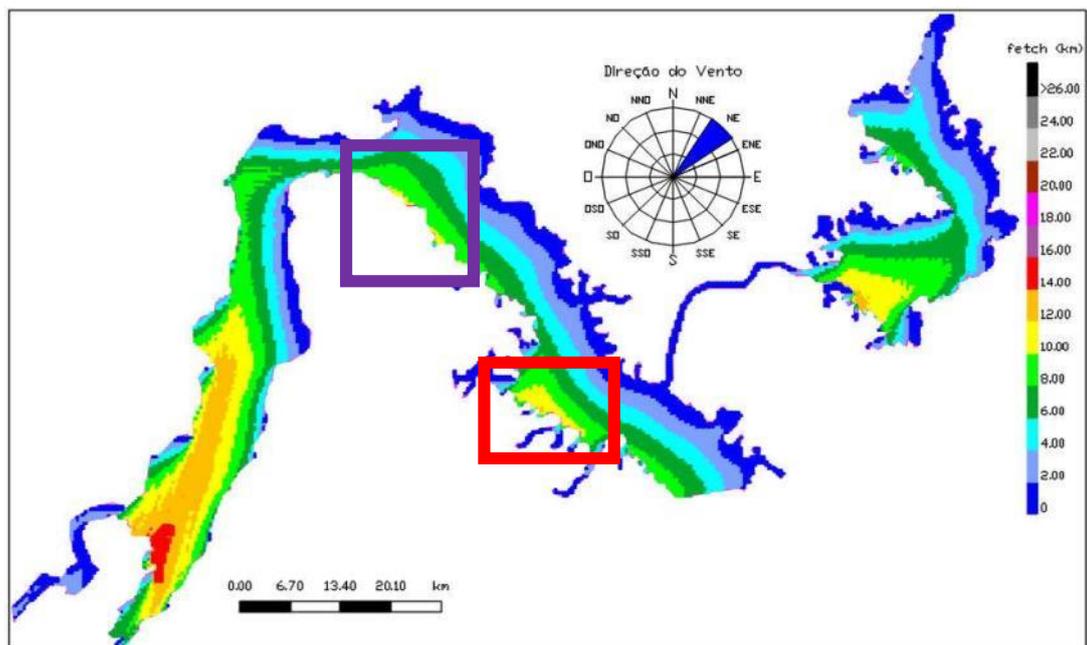
Figura 14.2.4 - 24 – Mapa de pistas de ventos para a direção NE.

Ressalta-se que a direção NE, no mapa apresentado na **Figura 14.2.4 - 24**, representa a direção de ventos reinantes para as três estações. Observa-se que as regiões críticas para essa direção estão situadas no Largo da Taboca e nas proximidades da Praia do Daniel (polígonos vermelho e roxo, respectivamente).

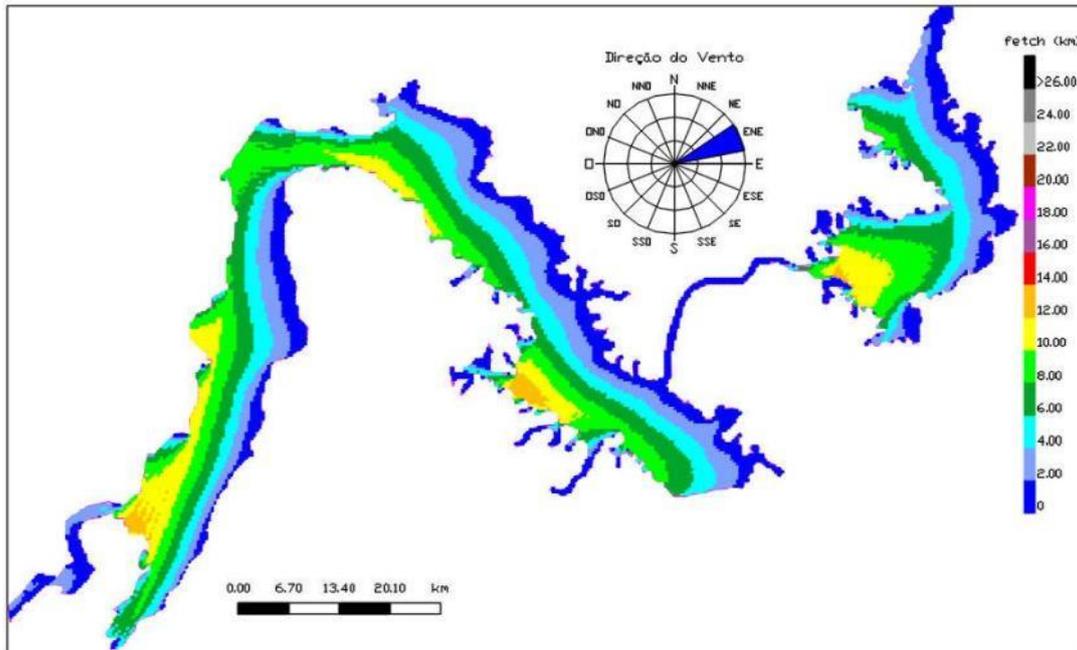
**Figura 14.2.4 - 25 – Mapa de pistas de ventos para a direção ENE.**

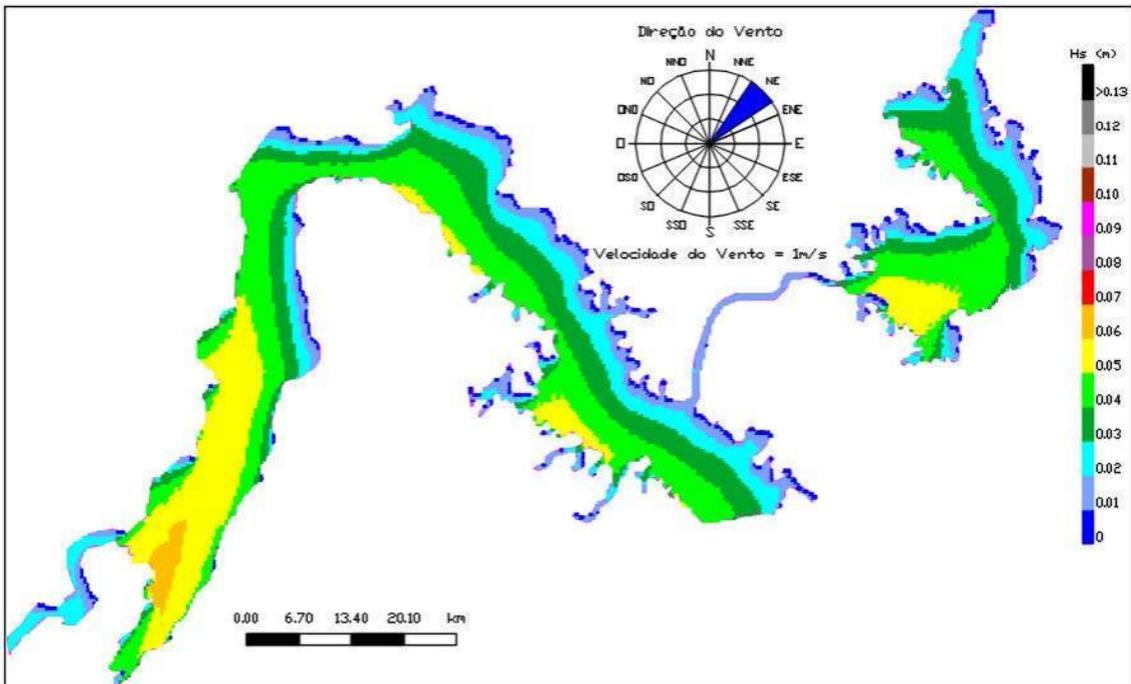
Figura 14.2.4 - 26 – Mapa de alturas significativas das ondas para a direção NE, considerando velocidade do vento igual a 1,0 m/s.

A escala de cores está situada na porção mais à direita das figuras e representa as alturas significativas para cada velocidade modelada.
