## 14. PLANO DE GERENCIAMENTO INTEGRADO DA VOLTA GRANDE DO XINGU

### 14.2. PROGRAMA DE MONITORAMENTO DAS CONDIÇÕES DE NAVEGABILIDADE E DAS CONDIÇÕES DE VIDA

#### 14.2.4. PROJETO DE RECOMPOSIÇÃO DA INFRAESTRUTURA FLUVIAL

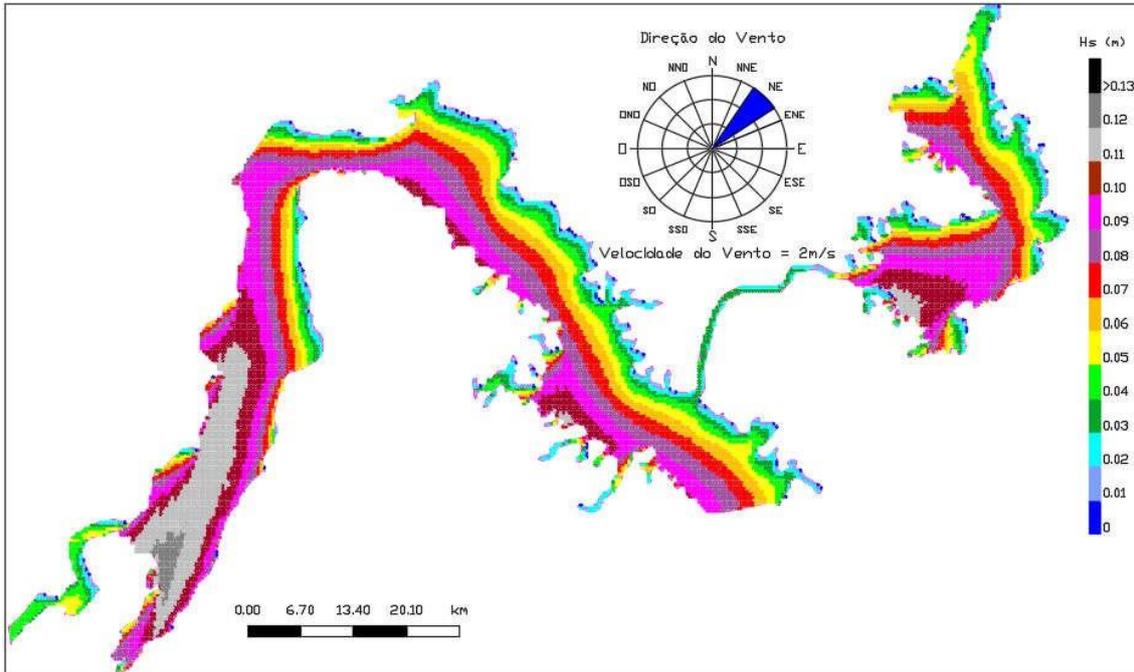
Figura 14.2.4 - 27 – Mapa de alturas significativas das ondas para a direção NE, considerando velocidade do vento igual a 2,0 m/s.

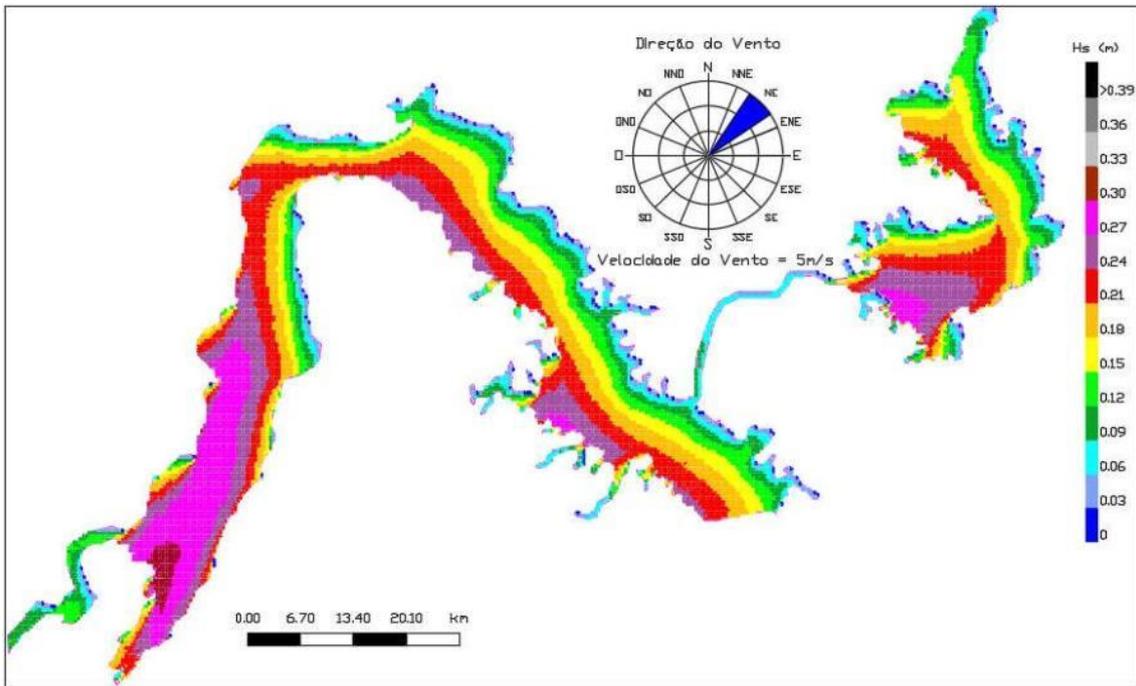
Figura 14.2.4 - 28 – Mapa de alturas significativas das ondas para a direção NE, considerando velocidade do vento igual a 5,0 m/s

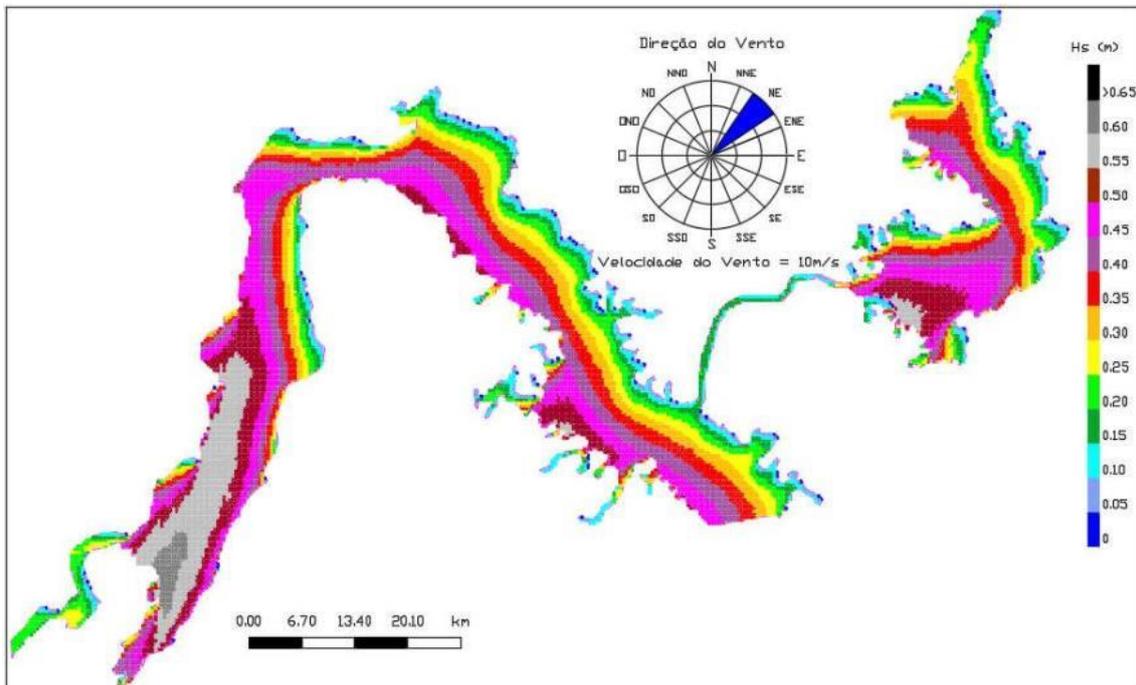
Figura 14.2.4 - 29 – Mapa de alturas significativas das ondas para a direção NE, considerando velocidade do vento igual a 10,0 m/s.

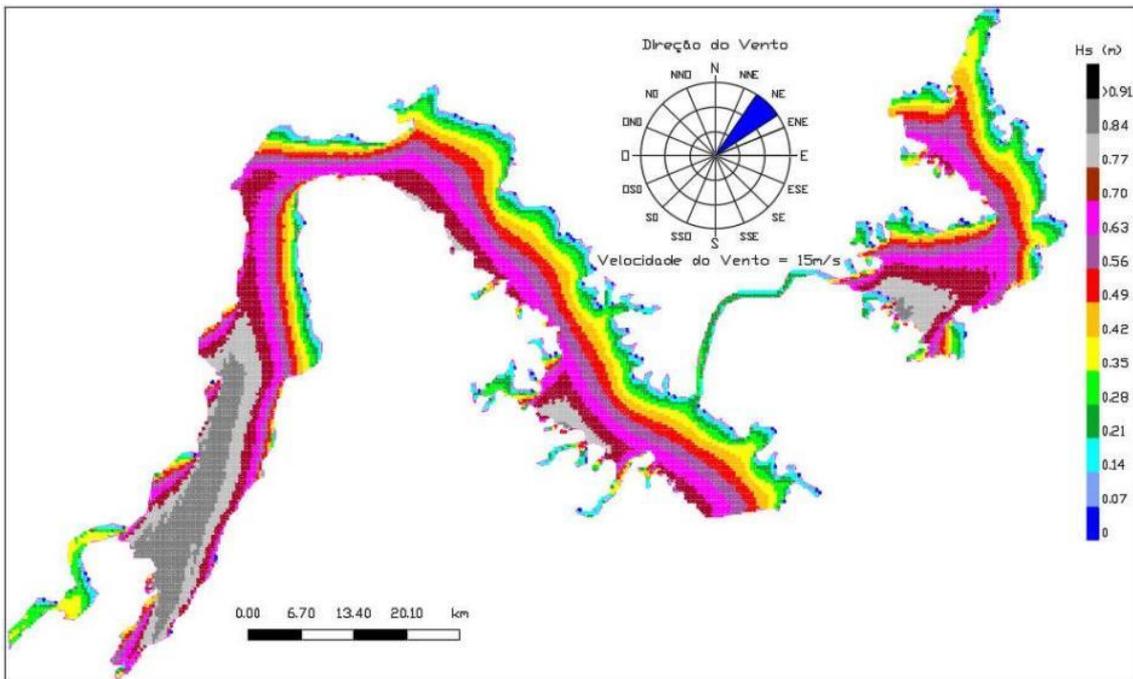
Figura 14.2.4 - 30 – Mapa de alturas significativas das ondas para a direção NE, considerando velocidade do vento igual a 15,0 m/s

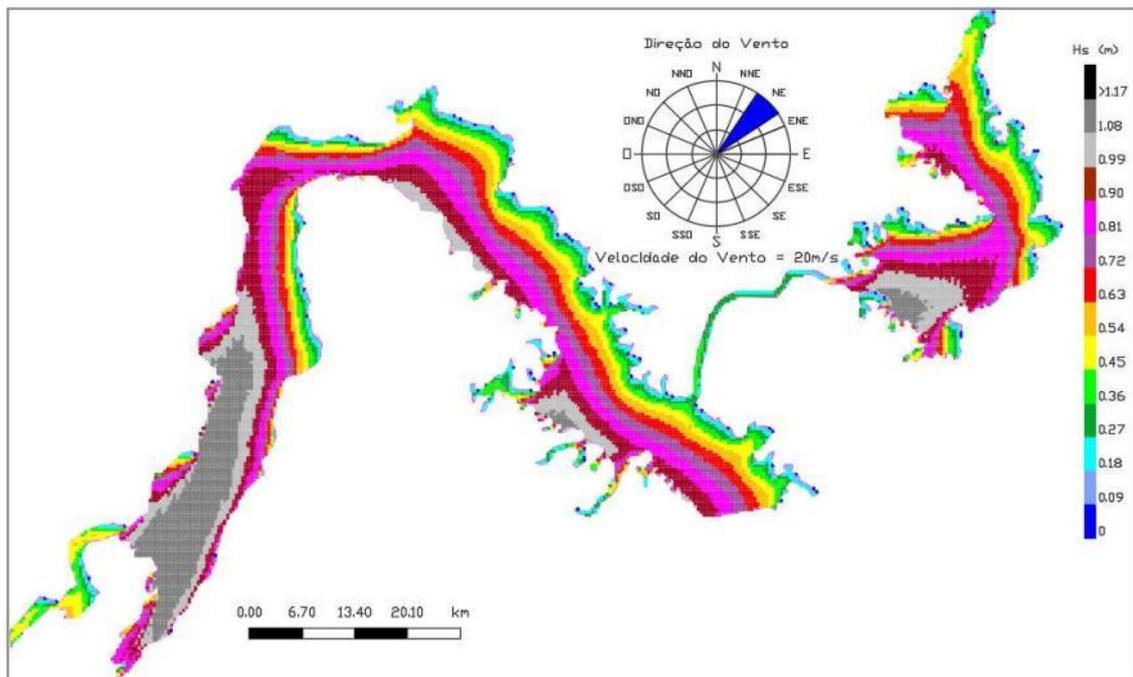
Figura 14.2.4 - 31 – Mapa de alturas significativas das ondas para a direção NE, considerando velocidade do vento igual a 20,0 m/s

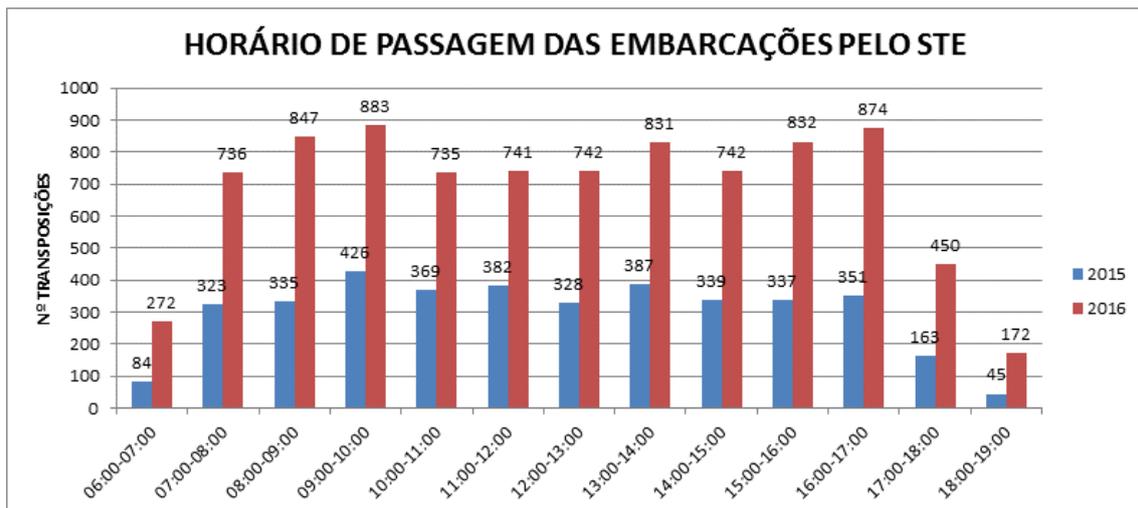
**Figura 14.2.4 - 32 – Quantitativos de embarcações que trafegam pelo Sistema de Transposição de Embarcações (STE) por hora nos anos de 2015 e 2016, oriundos do Projeto de Monitoramento do Dispositivo de transposição de Embarcações (PBA 14.2.1).**

Levando-se em consideração esta premissa, verifica-se que tal comportamento dos ventos e ondas não apresenta correlação com os horários de maior trafegabilidade observados no Sistema de Transposição de Embarcações (STE) nos dois últimos anos (monitoramento realizado no âmbito do Projeto de Monitoramento do Dispositivo de Transposição de Embarcações – PBA 14.2.1), que evidencia uma uniformidade no número de embarcações que trafegam ao longo do período monitorado (de 06:00 as 19:00 hs). Na **Figura 14.2.4 – 32** observa-se esta uniformidade para os anos de 2015 e 2016, sendo que, no ano de 2016, constatou-se que o maior número de embarcações que passaram pelo STE foi observado entre o horário de 09:00 às 10:00 hs, com um total de 883 embarcações, e entre o horário de 16:00 as 17:00 hs, com 874 embarcações, horários estes situados fora do intervalo de calma observado pelo presente estudo de ondas geradas pelo vento.

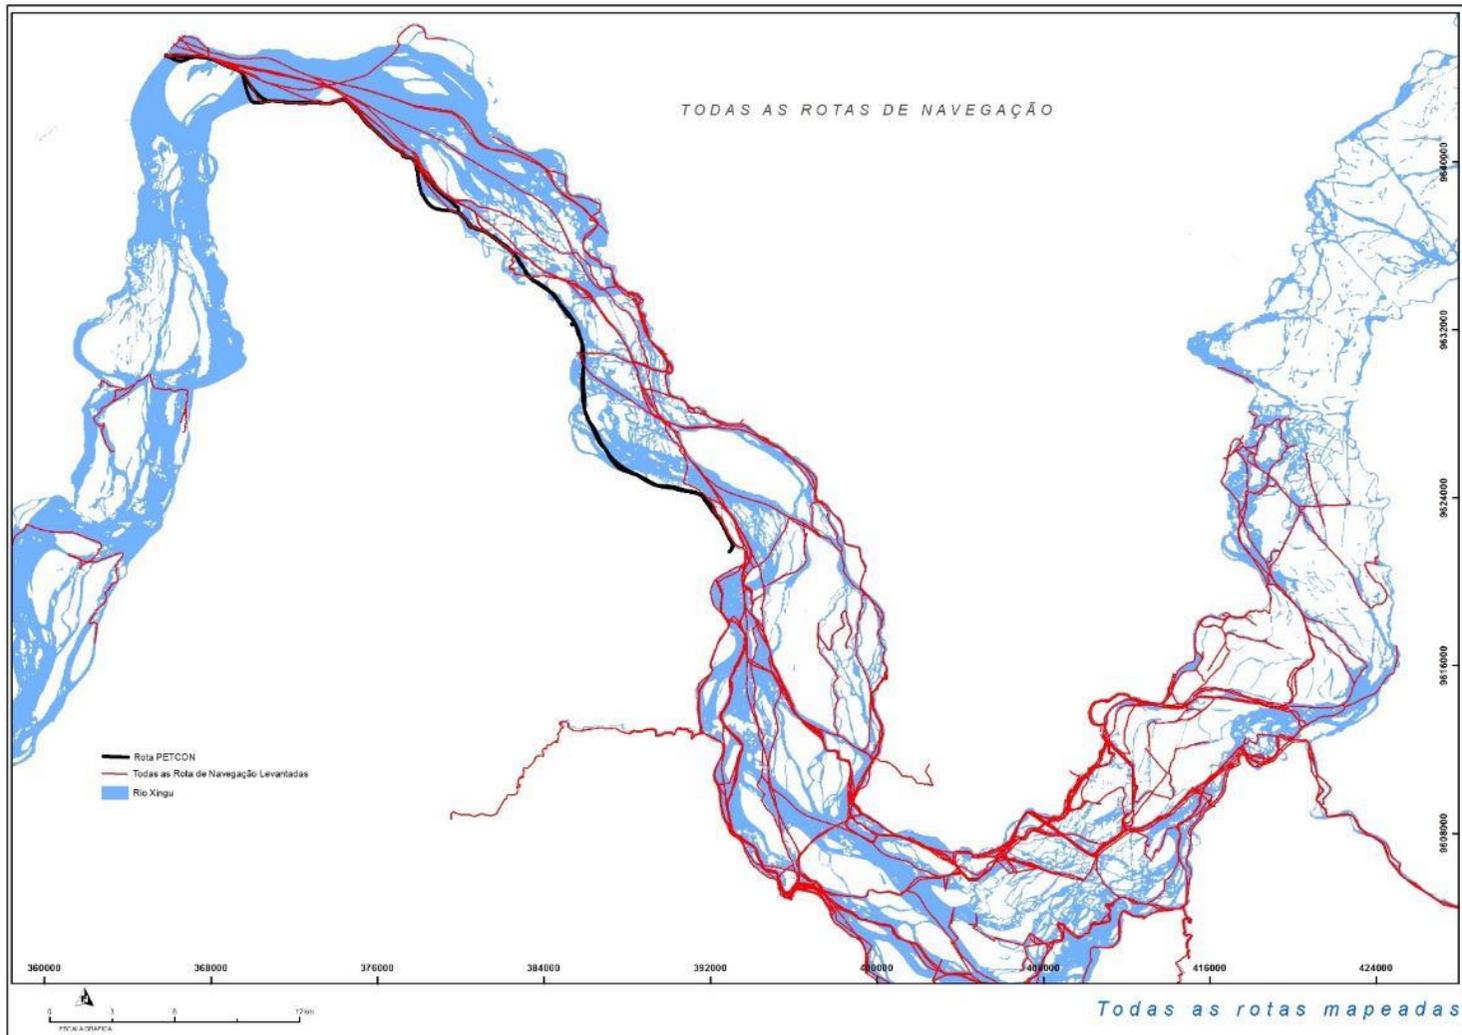
Figura 14.2.4 - 33 – Comparação entre a rota mapeada e aquelas mapeadas previamente à formação do reservatório.

A comparação da rota de desvio mapeada com as rotas antigas, registradas previamente à construção do barramento, indica que o Largo da Taboca se tornou crítico à navegação com a formação do reservatório (**Figura 14.2.4 - 33**).

Na **Figura 14.2.4 – 33** se pode observar a rota mapeada, na cor preta, que demonstra o deslocamento que vem sendo realizado pelas embarcações mais suscetíveis à ação de ventos e ondas, após a formação do Reservatório do Xingu, margeando sempre que possível à margem direita do reservatório no deslocamento entre Altamira e o Sítio de Pimental. As rotas mapeadas anteriormente estão representadas pela cor vermelha.
