SUMÁRIO – 14.2.4 PROJETO DE RECOMPOSIÇÃO DA INFRAESTRUTURA FLUVIAL

14.2. PROGRAMA DE MONITORAMENTO DAS CONDIÇÕES DE NAVEGABILIDADE E DAS CONDIÇÕES DE VIDA

14.2.4. PROJETO DE RECOMPOSIÇÃO DA INFRAESTRUTURA FLUVIAL

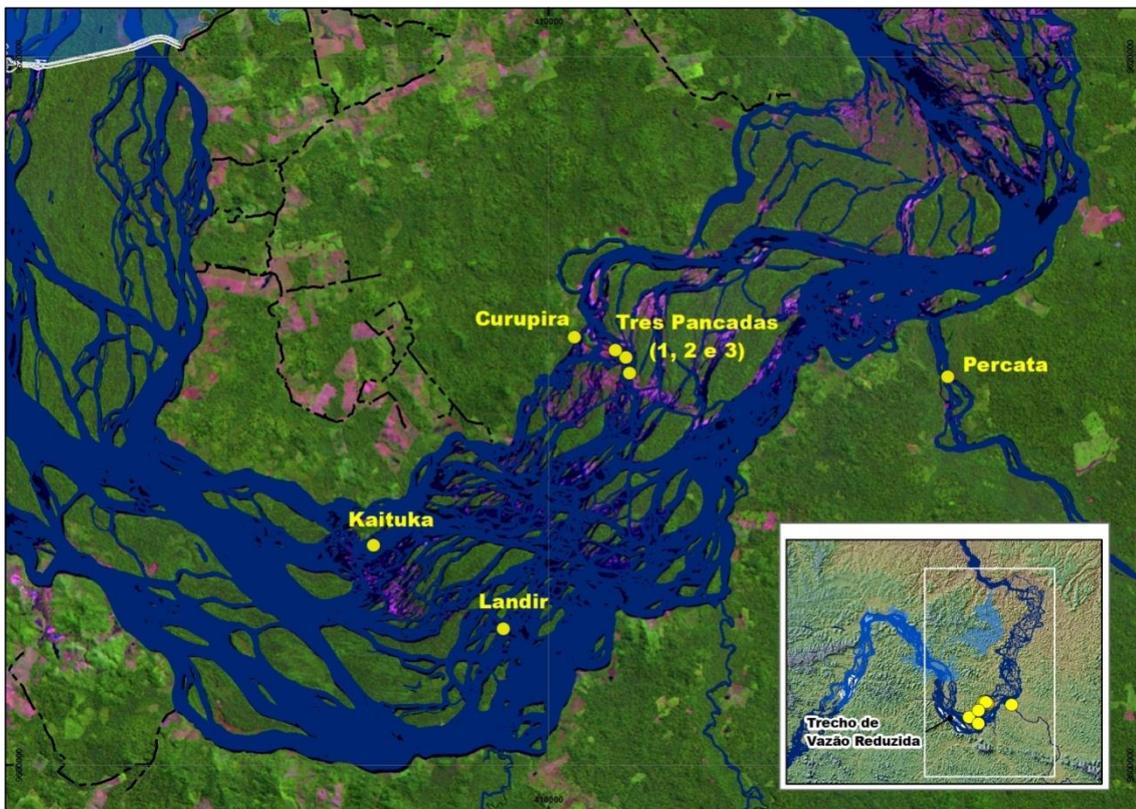
Conforme já apontado nos relatórios consolidados (RCs) anteriores, o produto final da modelagem identificou cinco pontos de atenção a serem monitorados nas suas condições de navegabilidade: Percata, no rio Bacajá; e Landir, Curupira, Kaituká e Três Pancadas, no rio Xingu. Na **Figura 14.2.4 - 1** se pode observar a localização e a distribuição espacial dos referidos pontos de alerta na região do TVR da Volta Grande.

Figura 14.2.4 - 1 – Localização dos cinco pontos de atenção estudados pela modelagem matemática.

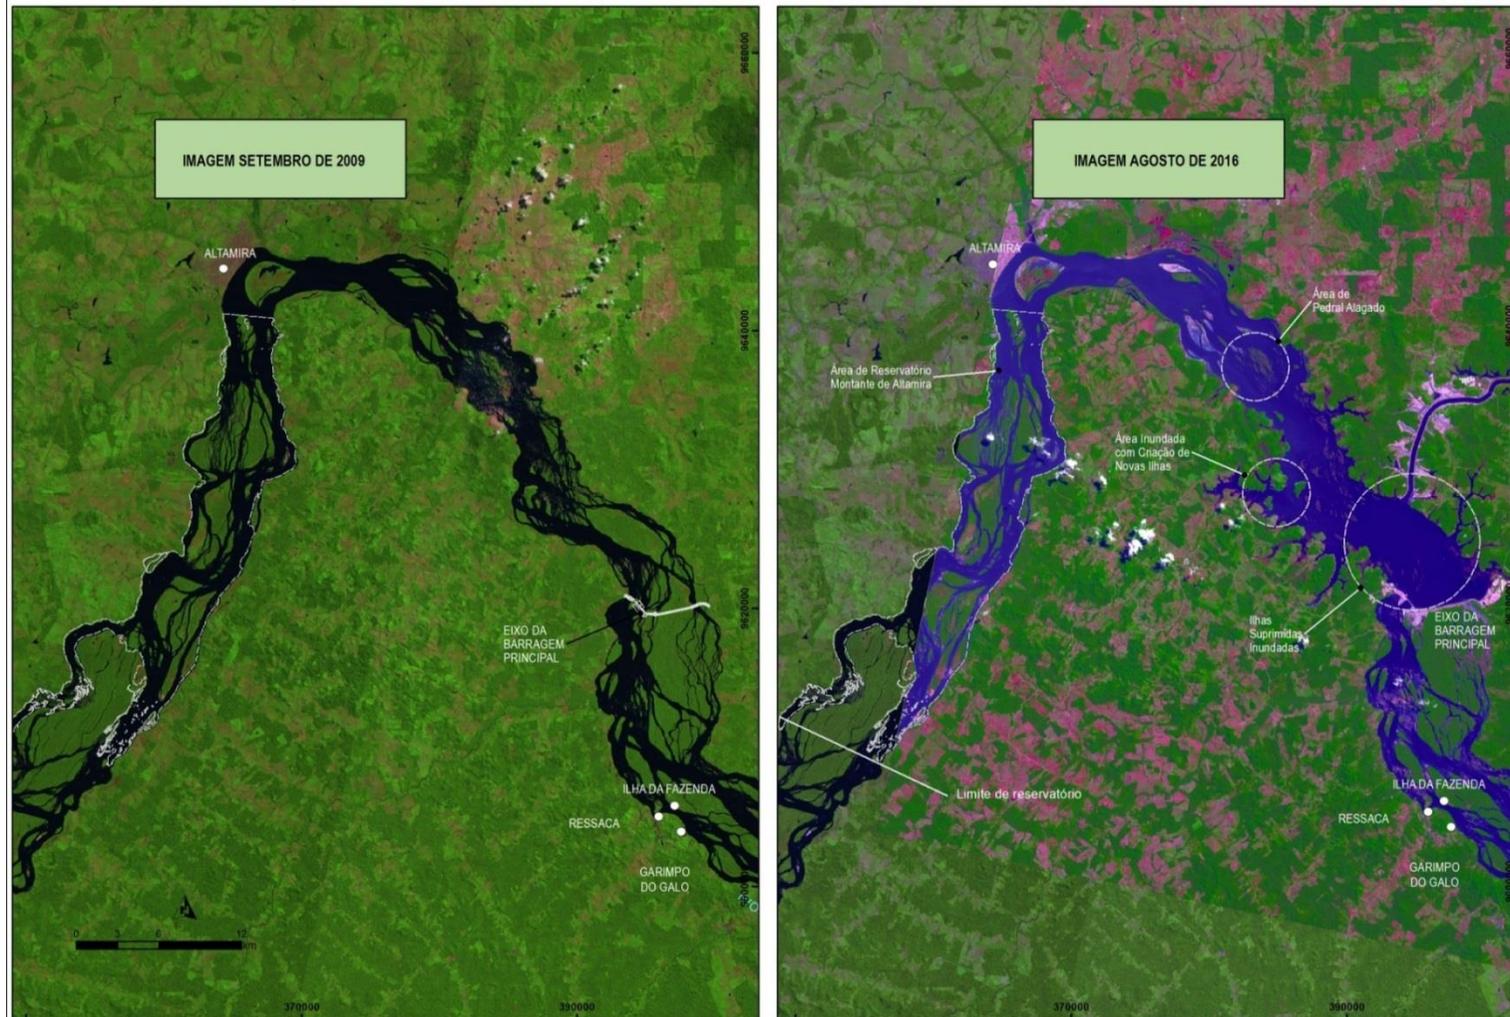
COMPARAÇÃO DE IMAGENS - PRÉ E PÓS ENCHIMENTO DO RESERVATÓRIO DA UHE BELO MONTE

Em consonância com esse entendimento técnico, a **Figura 14.2.4 - 2** ilustra a região do Reservatório Xingu antes e após sua formação (fases pré-enchimento e pós-enchimento) no período de estiagem, onde se observa claramente que a região a montante de Altamira praticamente não teve sua configuração morfológica e hidrodinâmica alterada significativamente pela formação do reservatório.

Figura 14.2.4 - 2 – Análise comparativa da configuração do rio Xingu na fase pré-enchimento (setembro de 2009) com a fase pós-enchimento (agosto de 2016 – reservatório do Xingu formado) reservatório.

Esta afirmação é corroborada pelas condições naturais a montante de Altamira que se mantiveram praticamente as mesmas (preservação das ilhas com pequenas áreas inundadas e preservação da vegetação marginal e das próprias ilhas – ausência de desmatamento), com exceção da elevação da cota do nível de água do Xingu, sendo que esta influência específica fica cada vez menor quanto mais se afasta da Barragem do Sítio Pimental. Definitivamente, nesse caso o aumento do espelho de água, por si só, não ocasiona condições propícias para que a ação dos ventos acarrete o aumento de banzeiros na referida região, fato este que só ocorreria com aumento efetivo de sua área de incidência, em caso de submersão das ilhas e desmatamento da vegetação ali existente, conforme verificado no Largo da Taboca.

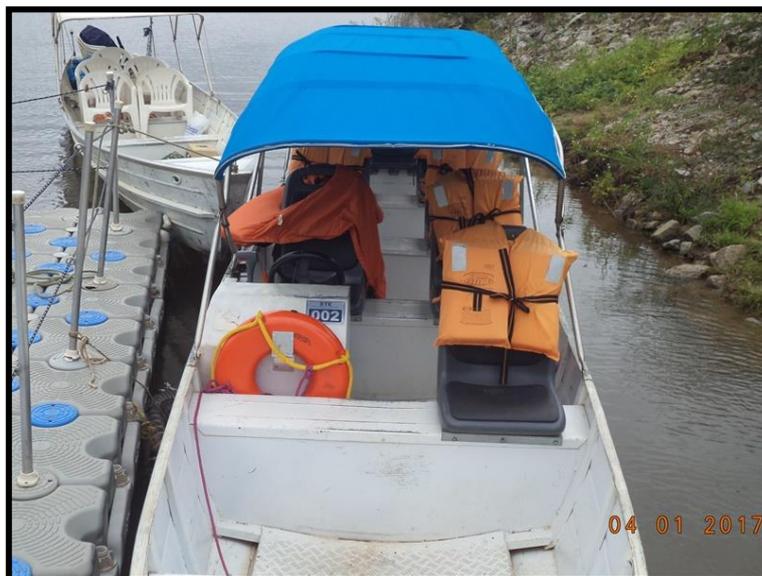
Após a referida vistoria, estabeleceu-se a necessidade de duas embarcações para apoio à navegação para cada uma das regiões vistoriadas. As embarcações utilizadas para essa atividade foram do tipo “voadeira” (bote de alumínio com motor de popa), ambas com aproximadamente 10,4 m de comprimento, motor de 90 e 115 HP, com cobertura (capota), bordas altas, assentos para 14 (quatorze) pessoas e equipadas com coletes salva vidas. Esse modelo de embarcação atende às premissas exigidas para o exercício da atividade de apoio. O modelo da embarcação utilizada pode ser observado na **Figura 14.2.4 - 3** a seguir.

Figura 14.2.4 - 3 – Modelo de embarcação (Voadeira) utilizada para apoio às embarcações.

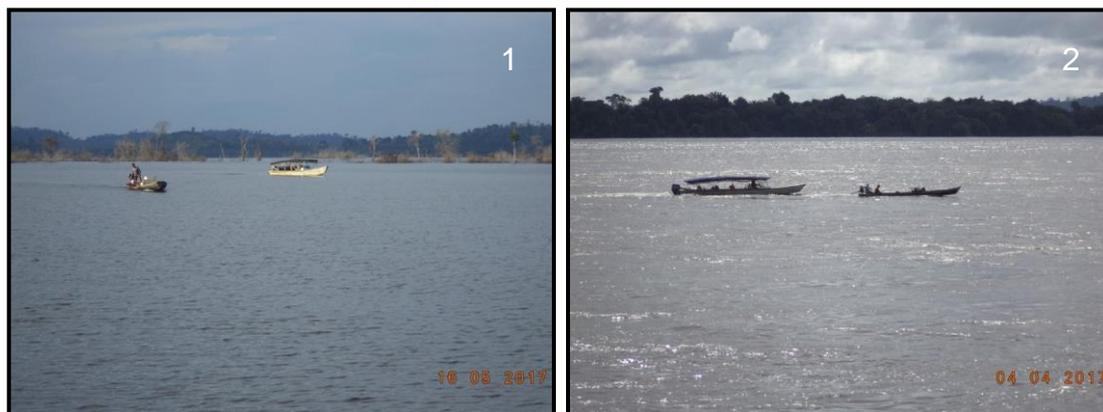
A **Figura 14.2.2 - 4** ilustra dois momentos distintos em que as embarcações de apoio realizam a ação de acompanhamento de uma canoa/rabeta na chegada ao STE, a montante do barramento do Pimental (1), e a outra a jusante do STE (2).

Figura 14.2.2 - 4 – Atividades de apoio a embarcações sendo prestadas aos usuários na região do Largo da Taboca (1) e Jusante do STE (2).

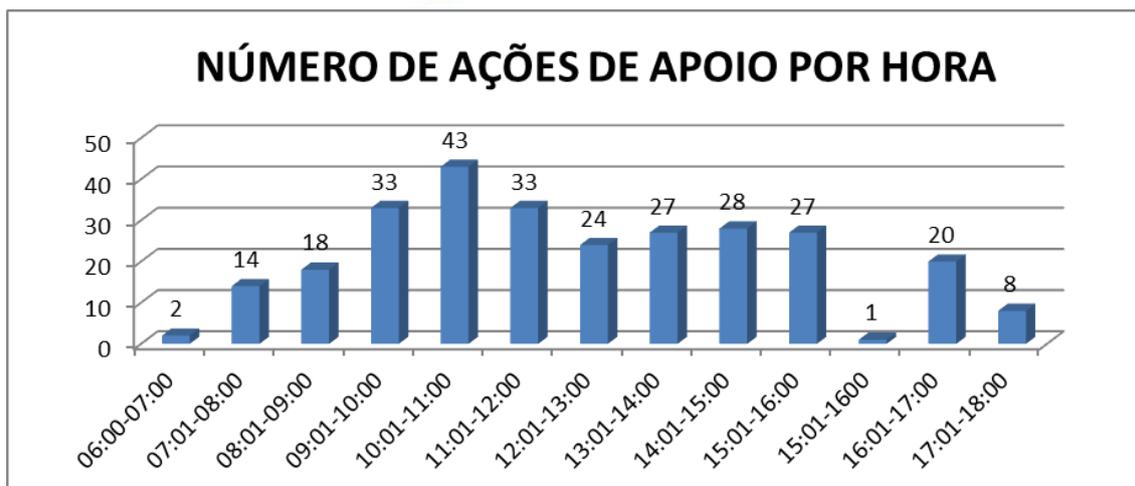
Outro aspecto importante avaliado foi o registro das faixas horárias mais significativas quando da ocorrência das atividades de apoio. A **Figura 14.2.4 - 5** apresenta um gráfico, em que se verifica que o maior número de ações de apoio se concentra na faixa das 09:00 até 12:00 hrs, sendo que o pico diagnosticado fica situado na faixa entre as 10:00 e 11:100 hrs da manhã, com um total de 43 (quarenta e três) ações de apoio.

Figura 14.2.4 - 5 – Gráfico apresentando os quantitativos de ações de apoio a embarcações por faixa horária.

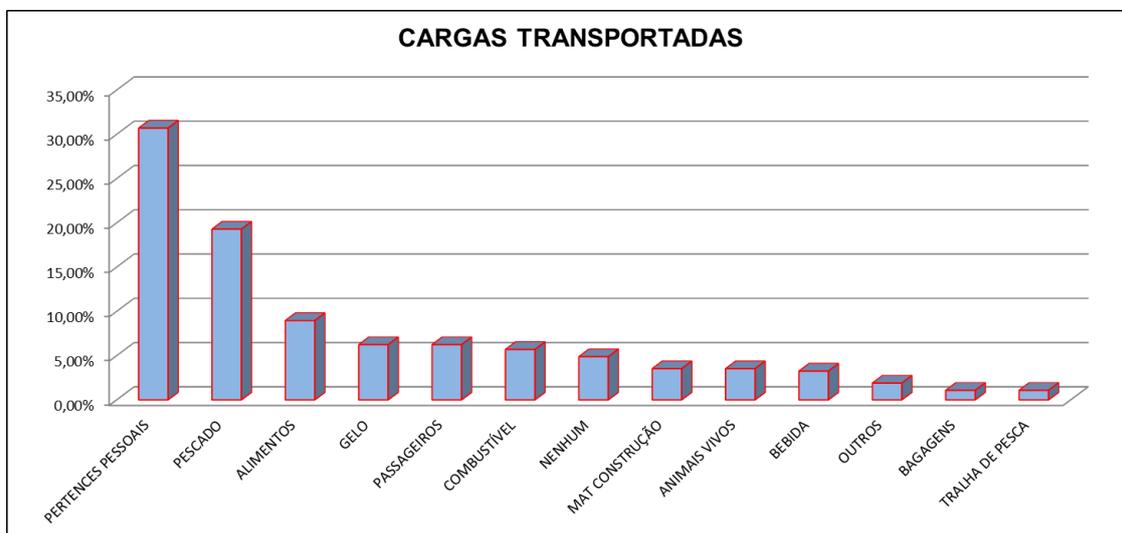
Considerando que cada usuário pode transportar mais de um tipo de carga em sua embarcação, se tem um cenário bem diversificado em relação às cargas que são transportadas, baseado nas declarações dos pilotos das embarcações que receberam algum tipo de apoio, conforme pode ser verificado no gráfico da **Figura 14.2.2 - 6**.

Figura 14.2.2 - 6 – Caracterização e incidência dos tipos de carga transportada pelos usuários.

Analisando a **Figura 14.2.2 - 6**, verifica-se que os pertences pessoais são os mais comuns tipos de carga transportada pelos usuários, com pouco mais de 30% do valor total, seguido pelo pescado (19,3%), insumos (8,9%), gelo, passageiros (6,25%) e combustível (5,7%).

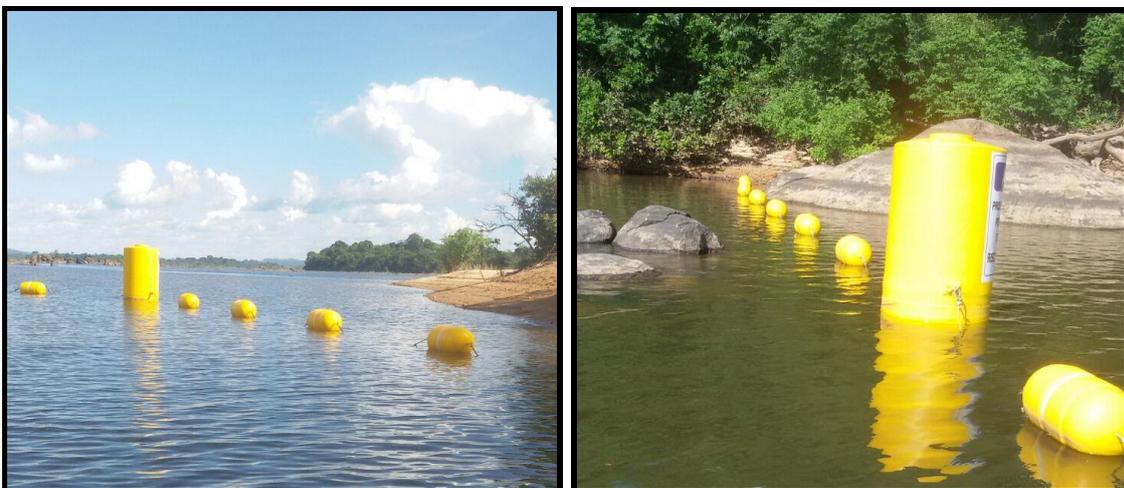
A **Figura 14.2.2 - 7** exemplifica as boias de sinalização náutica que foram lançadas na região próxima ao Vertedouro e STE, para estabelecimento futuro da nova rota de navegação definitiva a ser utilizada pelas embarcações que por ali trafegam.

Figura 14.2.2 - 7 – Detalhe da sinalização instalada entre a margem esquerda e a primeira ilha do Vertedouro.

Ressalta-se que todas as boias de apoitamento a jusante do Vertedouro foram lançadas no rio Xingu; entretanto, foi realizada a instalação parcial do cordão de isolamento da referida sinalização fluvial em função da discordância demonstrada pelos pilotos de embarcações das comunidades ribeirinhas e indígenas. Segundo eles, a nova rota de navegação definida pelo balizamento fluvial apresenta riscos para as suas embarcações no período de estiagem, uma vez que os mesmos avistaram formações rochosas praticamente aflorantes. Em função disso, eles continuam utilizando a rota de navegação antiga, que passava entre as delimitações da sinalização fluvial de isolamento.
