# **BAIRRO JARDIM INDEPENDENTE I - ALTAMIRA (PA) ÁGUA SUBTERRÂNEA – RELATÓRIO CONSOLIDADO**

**UHE BELO MONTE**

NÚMERO/CÓDIGO DO DOCUMENTO  
**RT\_SSI\_Nº024\_BAIRRO JARDIM INDEPENDENTE I\_20122017**

**DEZEMBRO/2017**

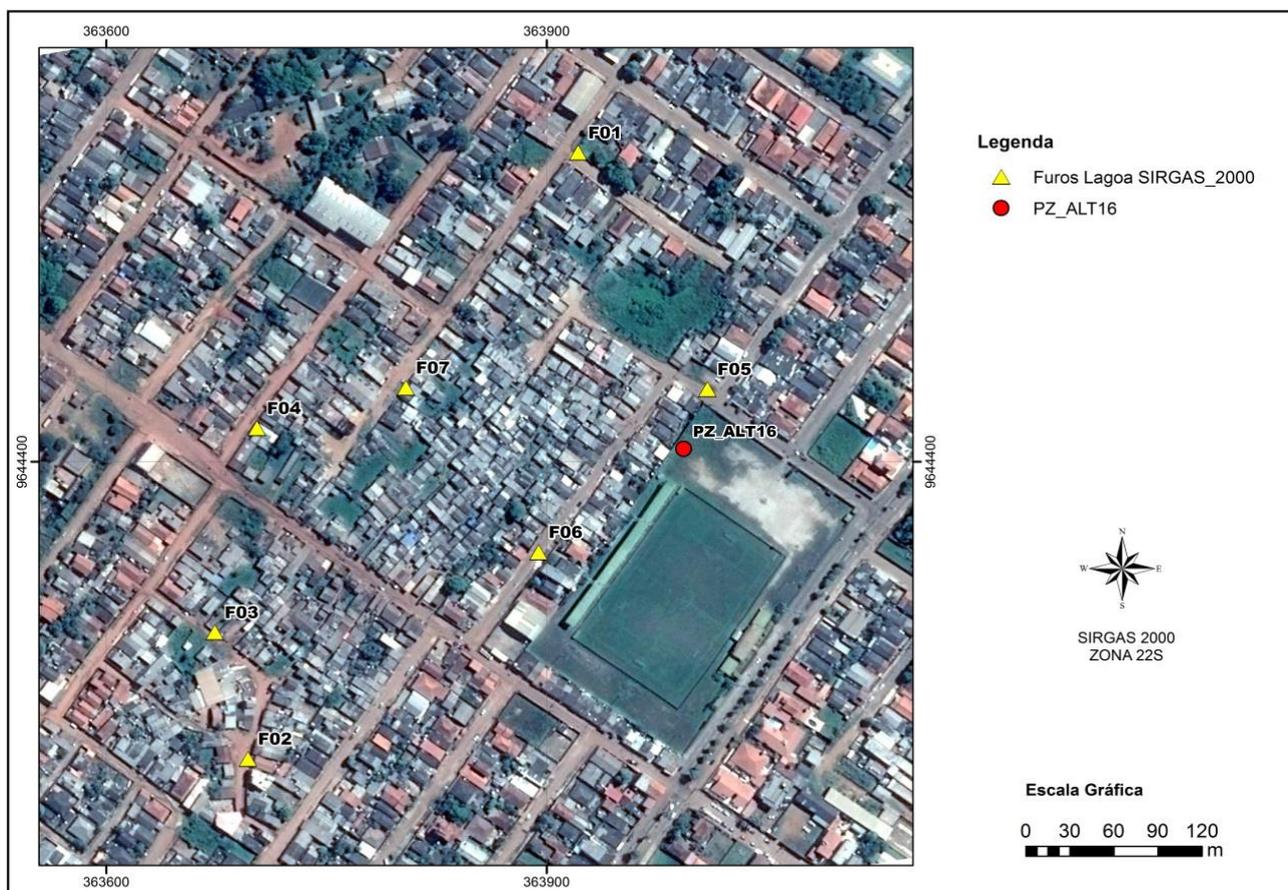
**Figura 2 – Localização das sondagens realizadas na região da Lagoa do bairro Jardim Independente I.**

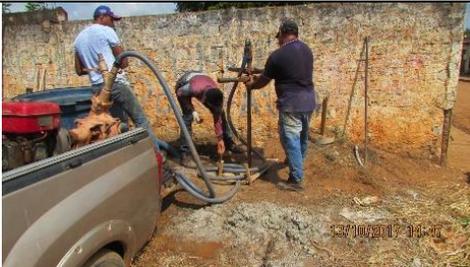
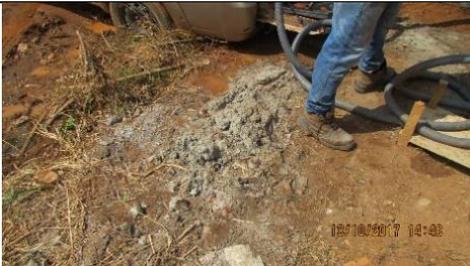
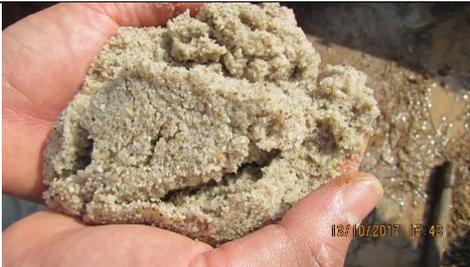
**Quadro 3 – Sondagem 01**

De (m)	Até (m)	Descrição e registro fotográfico
0,00	0,65	Aterro. Solo areno-argiloso com cascalho e objetos diversos.

0,65	1,70	Horizonte Bg1. Argila cinza escura, homogênea. Dura, compacta, seca e coesa. Mosqueamento amarelo.
1,70	5,30	Horizonte Bg2. Argila de coloração cinza claro, úmida, moldável e pegajosa. Mosqueamento amarelo.

5,30	5,70	Horizonte Bg2. Argila de coloração cinza claro adensado. Homogênea, dura, seca e compacta.
5,70	8,40	Horizonte Plíntico. Argila muito adensada com frações de areia média. Cinza amarelado. Presença de cascalho com seixos centimétricos.
8,4	-	Areia grossa branca amarelada (substrato rochoso).

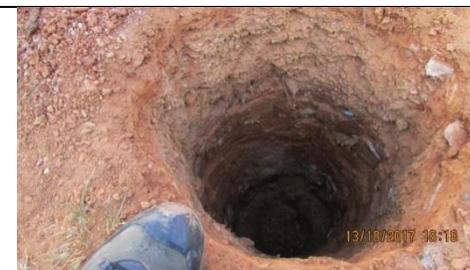
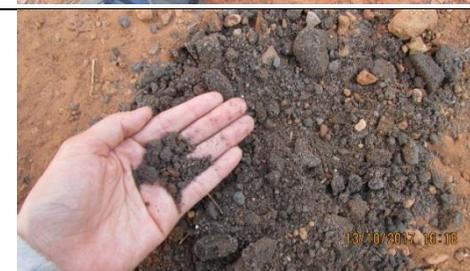
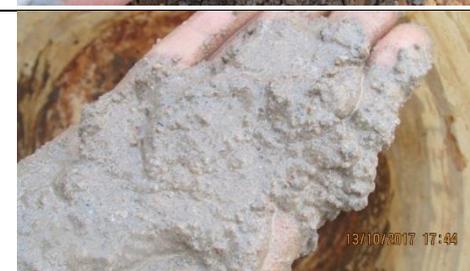
**Quadro 4 – Sondagem 02**

De (m)	Até (m)	Descrição e registro fotográfico
0,00	1,10	Aterro. Solo areno-argiloso com cascalho e fragmentos diversos.
1,10	4,50	Horizonte Bg1. Argila de coloração cinza escura. Seca, dura e compacta.
4,50	5,70	Horizonte Bg2. Argila com frações de areia média a grossa. Coloração cinza claro, úmida, moldável e pegajosa.
5,70	6,00	Areia grossa (substrato rochoso).

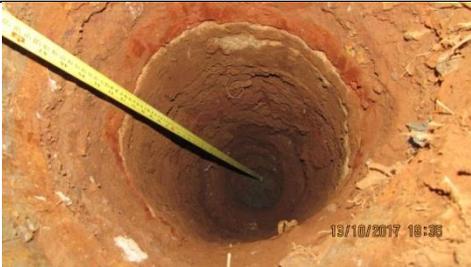
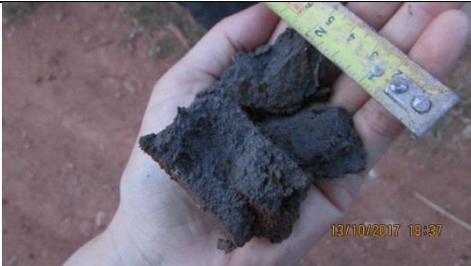
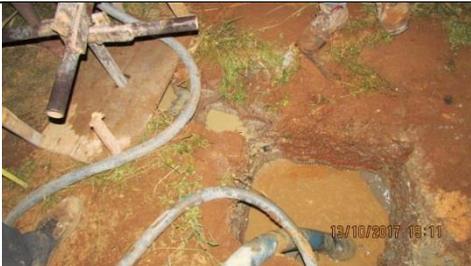
**Quadro 5 – Sondagem 03**

De (m)	Até (m)	Descrição e registro fotográfico	
0,00	1,30	Aterro. Solo areno-argiloso com cascalho; restos de obras e fragmentos de blocos de concreto.

1,30	4,20	Horizonte Bg1. Argila de coloração cinza escura. Seca, dura, coesa e homogênea.

4,20	5,00	Horizonte Bg2. Argila com fração de areia média a grossa. Coloração cinza claro, úmida, moldável e pegajosa. Presença de seixos de cascalho.

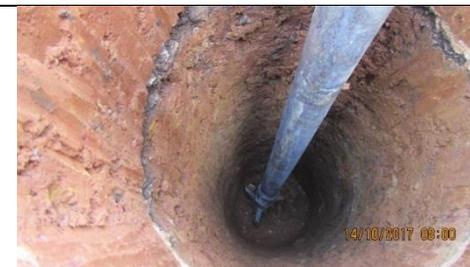
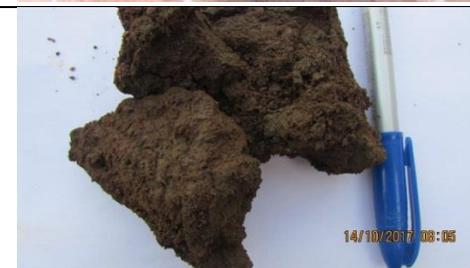
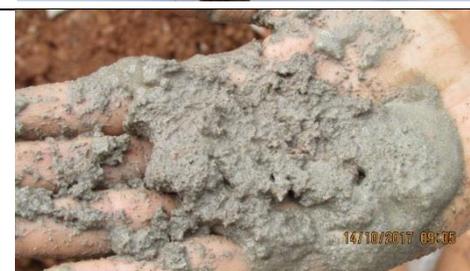
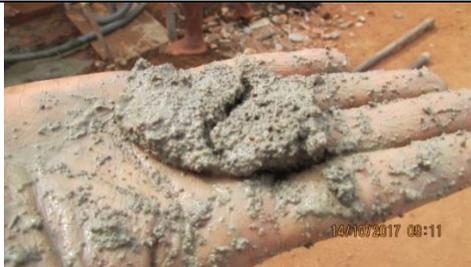
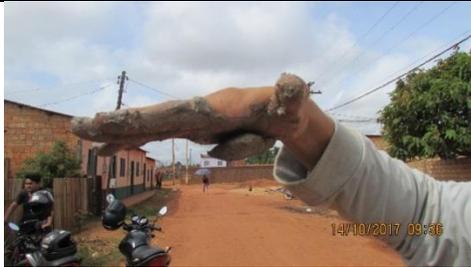
**Quadro 6 – Sondagem 04**

De (m)	Até (m)	Descrição e registro fotográfico
0,00	1,10	Aterro. Solo areno-argiloso com cascalho e objetos diversos.
1,10	3,30	Horizonte Bg1. Argila cinza escura, homogênea. Dura, compactada, seca e coesa.
3,30	4,50	Horizonte Bg2. Argila com frações de areia média. Coloração cinza claro, úmida, moldável e pegajosa.

De (m)	Até (m)	Descrição e registro fotográfico
4,50	5,20	Horizonte Bg2. Argila com plintita e frações de areia grossa. Coloração cinza clara. Mosqueamento amarelo e vermelho.

5,20	7,20	Horizonte Bg2. Argila adensada com frações de areia grossa. Coloração cinza muito clara. Mosqueamento vermelho e amarelo.

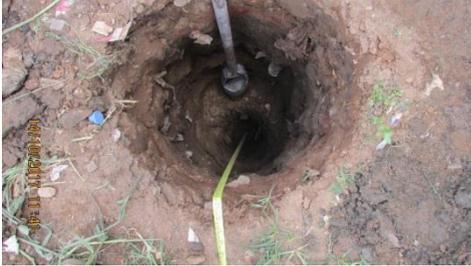
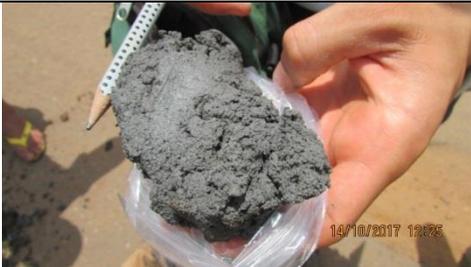
### Quadro 7 – Sondagem 05

De (m)	Até (m)	Descrição e registro fotográfico
0,00	1,80	Aterro. Solo areno-argiloso com cascalho e objetos diversos.

De (m)	Até (m)	Descrição e registro fotográfico	
1,80	5,40	Horizonte Bg1. Argila de coloração cinza escura azulada. Homogênea, úmida e moldável.

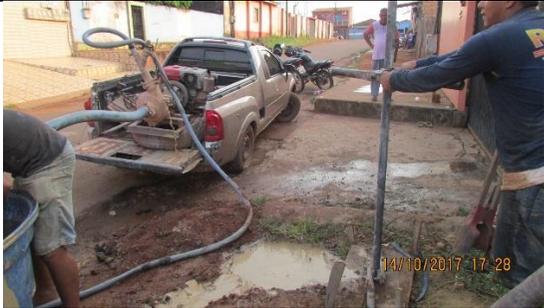
### Quadro 8 – Sondagem 06

De (m)	Até (m)	Descrição e registro fotográfico	
0,00	0,90	Aterro. Solo areno-argiloso com cascalho oriundo de área externa.	
0,90	3,00	Horizonte Bg1. Argila de coloração cinza amarelada. Dura, seca e coesa.

Cisterna, onde foi possível observar mudança abrupta do horizonte plúntico para a crosta laterítica.

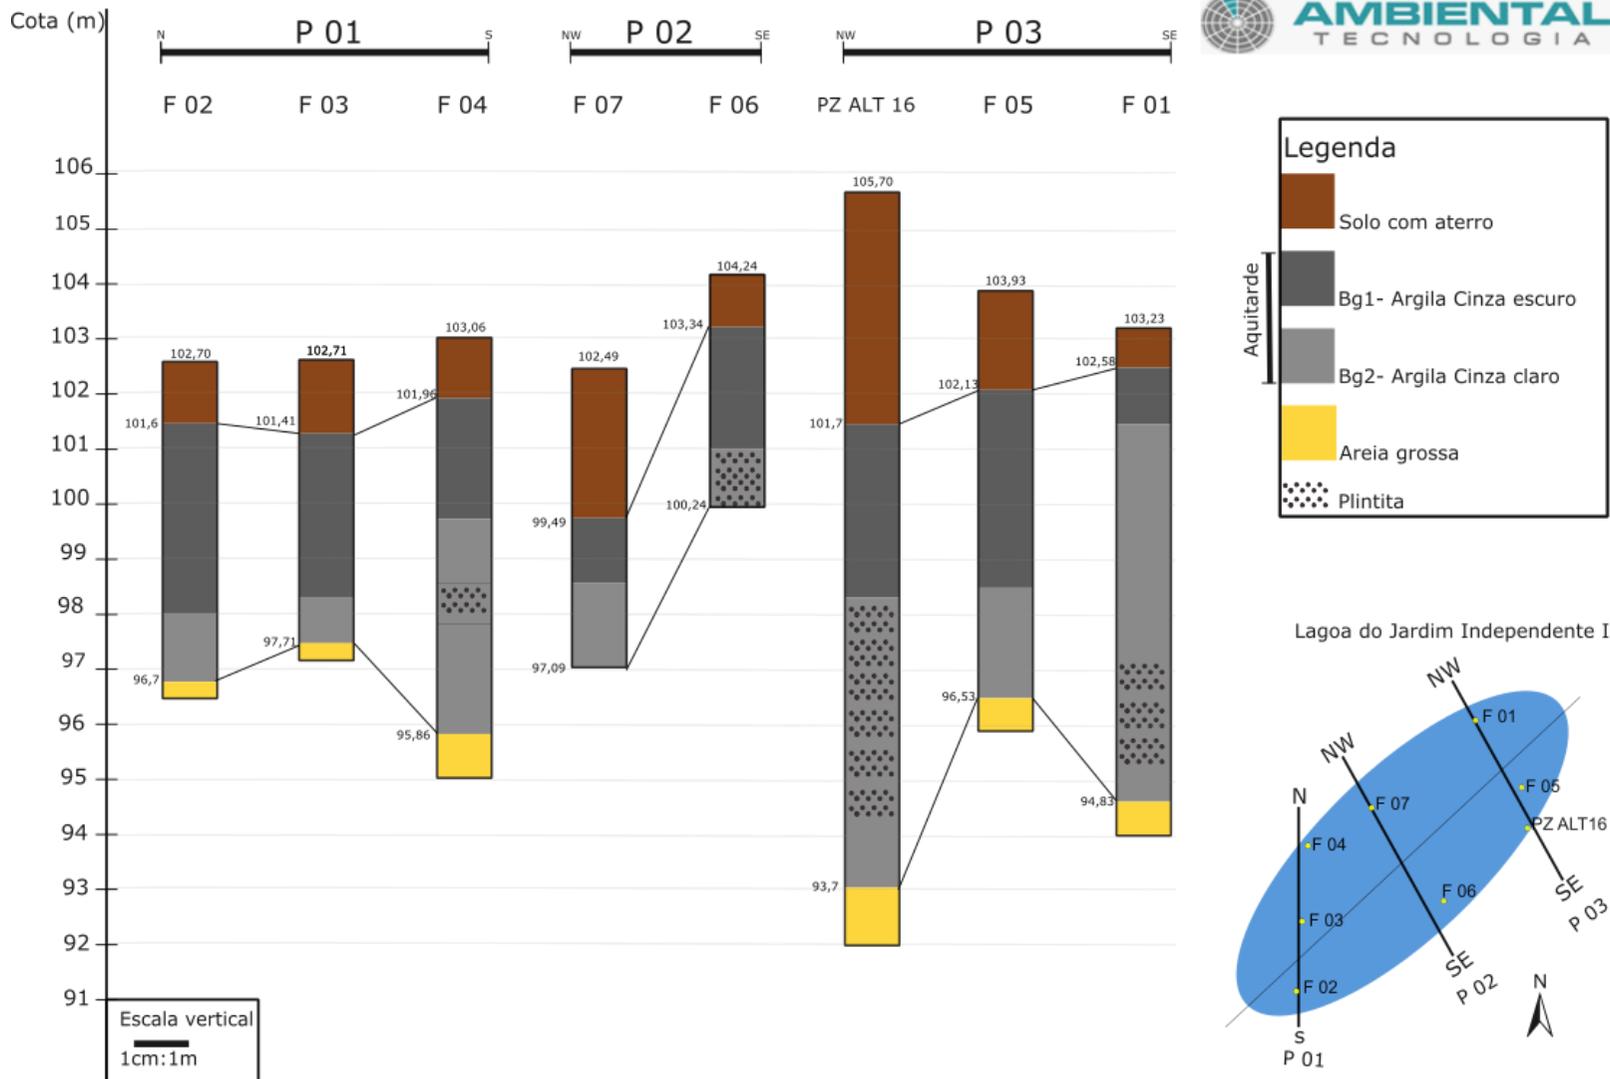
**Figura 4 – Correlação dos perfis confeccionados a partir das sondagens realizadas na região da lagoa do bairro Jardim Independente I na zona urbana de Altamira (PA).**

A **Figura 3** apresenta o perfil da sondagem do poço de monitoramento PZ-ALT16 (instalado no âmbito do PBA 11.3 – Programa de Monitoramento das Águas Subterrâneas da UHE Belo Monte). A **Figura 4** apresenta a correlação dos materiais descritos com cotas topográficas dos locais onde foram realizados os furos e cotas de topo e base do pacote argiloso – aquitarde, cuja espessura varia de 3,5 a 8,0 metros.

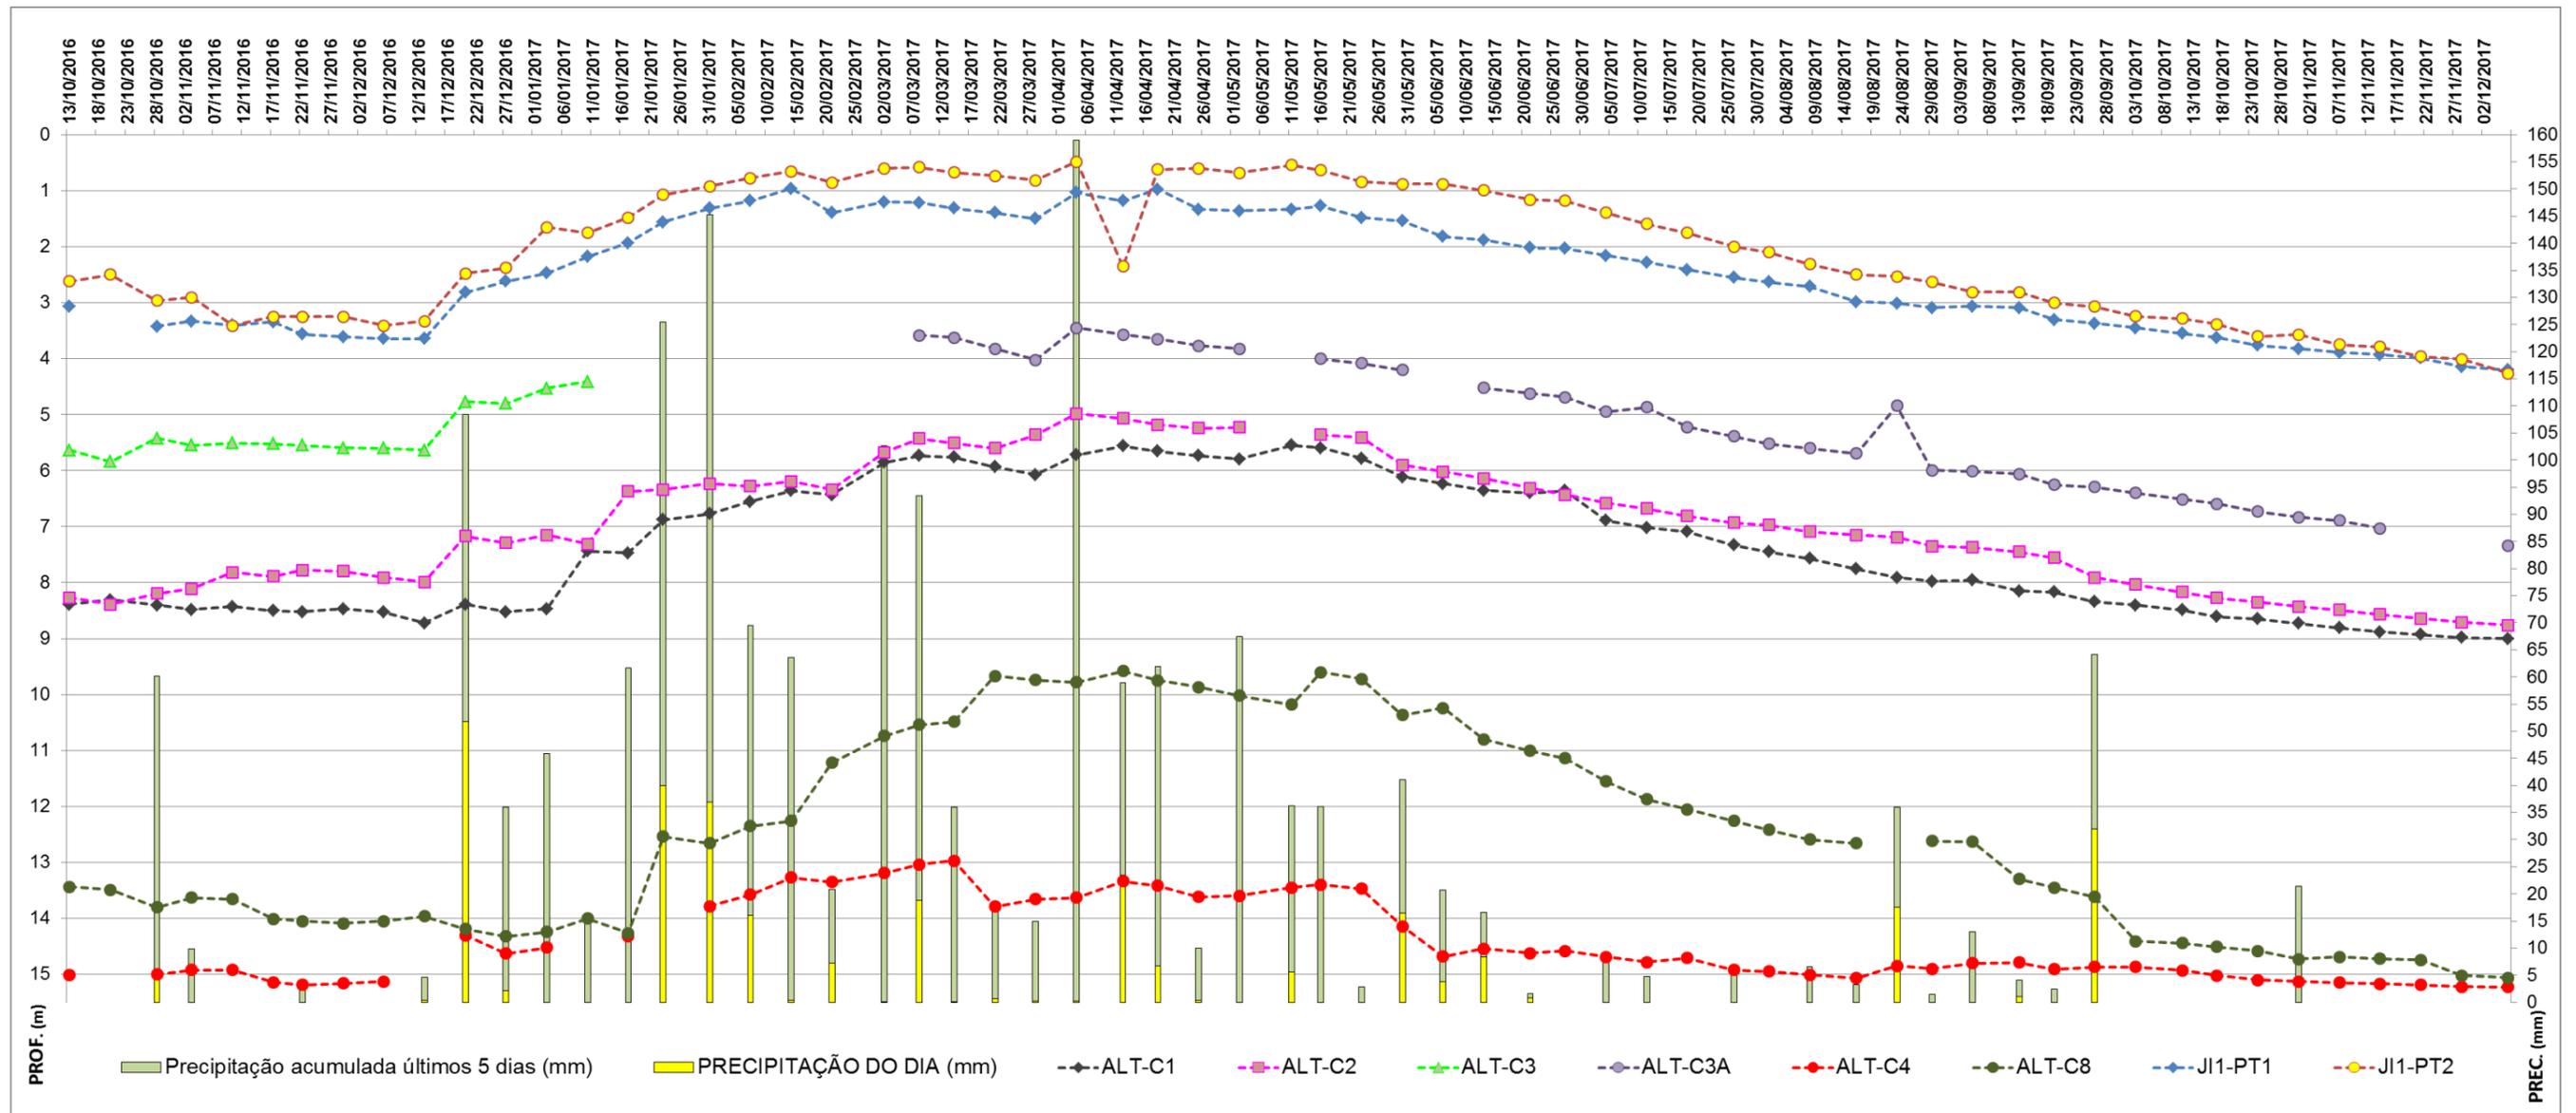
Figura 5 - Gráfico com os dados das medidas de nível semanais realizadas nas cisternas (da rede do PBA 11.3 da UHE Belo Monte) e poços tubulares, definidos para monitoramento em função do PARECER TÉCNICO 02001.003521/2016 – 18 COHID/IBAMA, e Precipitação Pluviométrica acumulada. Obs.: A cisterna ALT-C3 foi substituída pela ALT-C3A em março/2017.

As **Figuras 5 a 9** apresentam gráficos com os níveis medidos (em metros) e a precipitação pluviométrica (em mm) acumulada no dia da leitura de nível e nos 4 dias anteriores. As precipitações são medidas na Estação do Instituto Nacional de Meteorologia - INMET, situada ao lado da Universidade Federal do Pará - UFPA, na Rua Coronel José Porfírio, na cidade de Altamira. Inclui-se nesses gráficos o par de poços multiníveis (JI-8 e JI-8A), instalados e monitorados em atendimento aos ofícios e pareceres citados anteriormente.

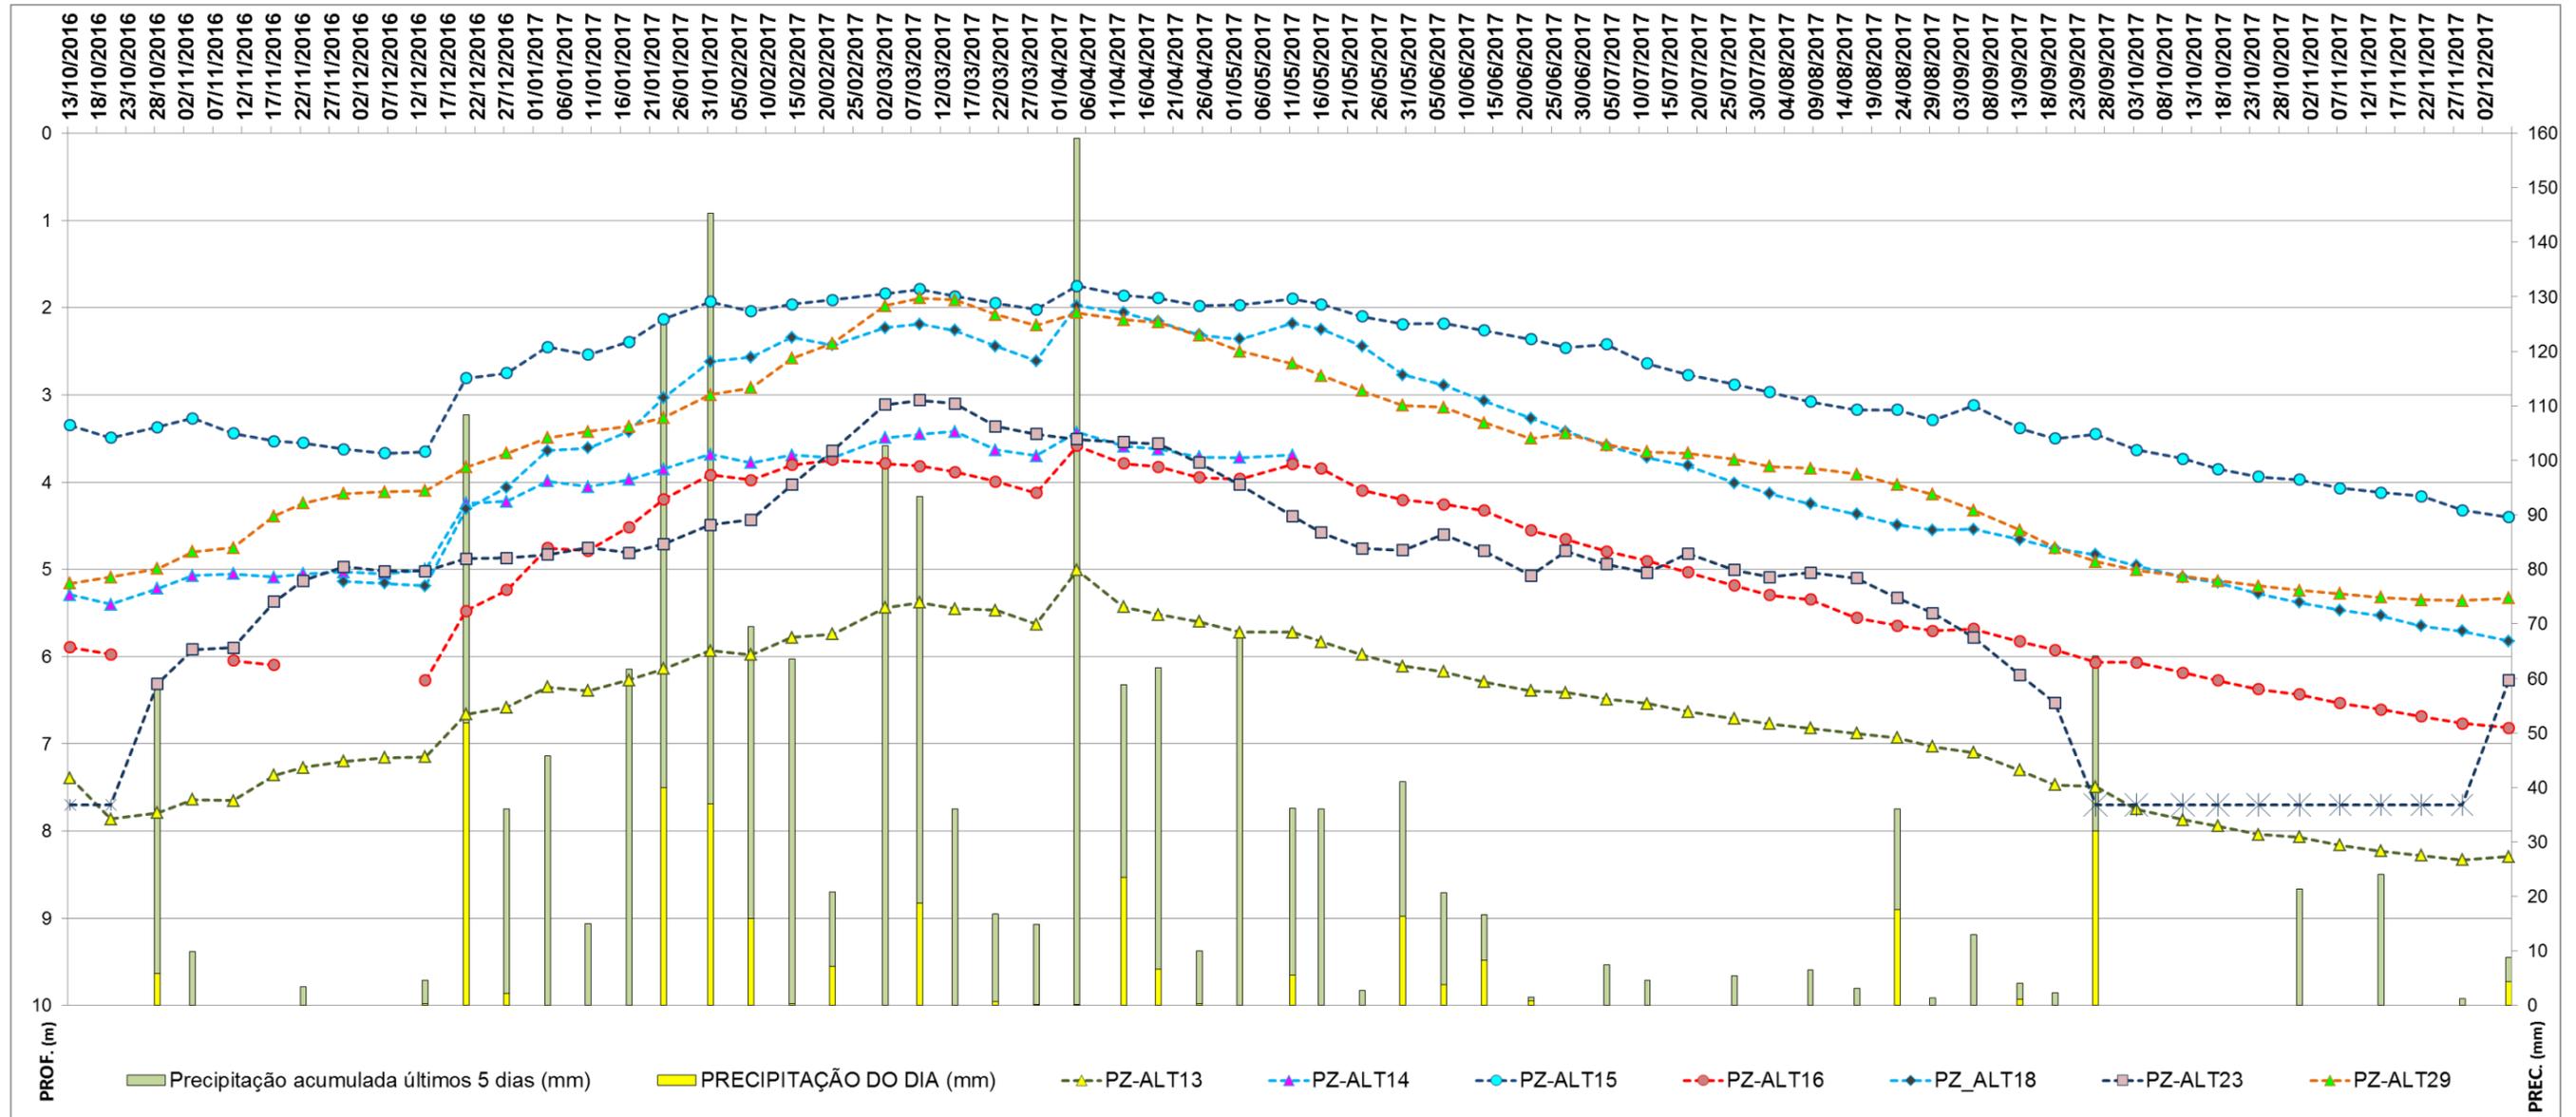
Figura 6 - Gráfico com os dados das medidas de nível semanais realizadas nos poços de monitoramento (da rede do PBA 11.3 da UHE Belo Monte), definidos no PARECER TÉCNICO 02001.003521/2016 – 18 COHID/IBAMA, e Precipitação Pluviométrica acumulada. OBS.: para o PZ-ALT23 quando seco foi colocado no gráfico o valor de sua profundidade e um asterisco. Entretanto é importante destacar que o nível freático é mais profundo que o representado.

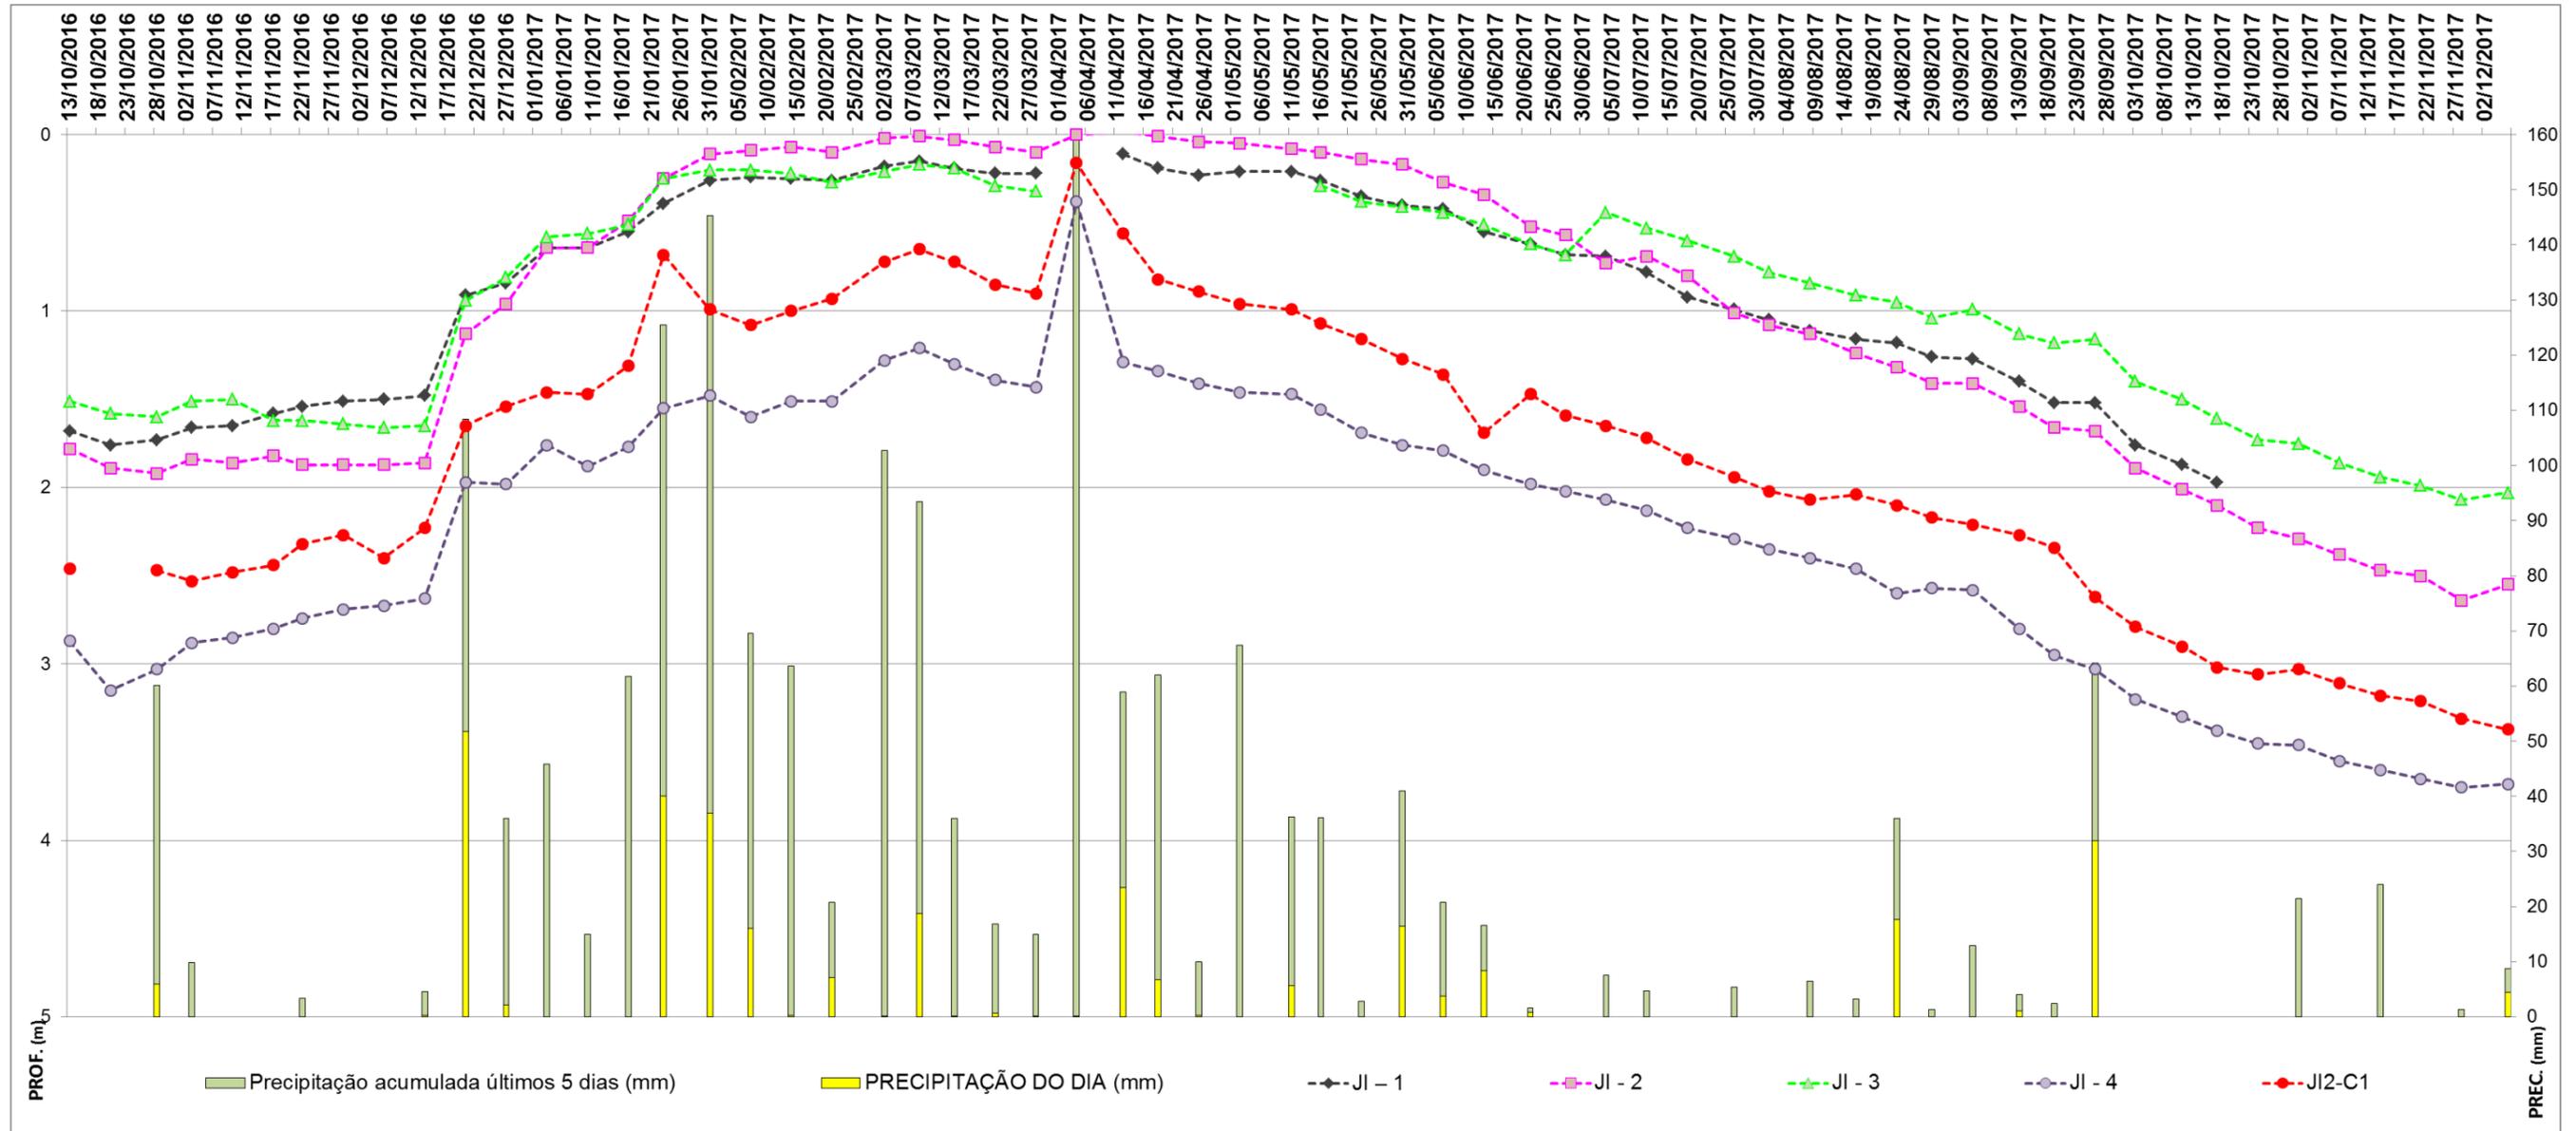
Figura 7 - Gráfico com os dados das medidas de nível semanais realizadas nos poços de monitoramento instalados na região do bairro Jardim Independente II, cuja rede foi definida no PARECER TÉCNICO 02001.003521/2016 – 18 COHID/IBAMA, e Precipitação Pluviométrica acumulada.

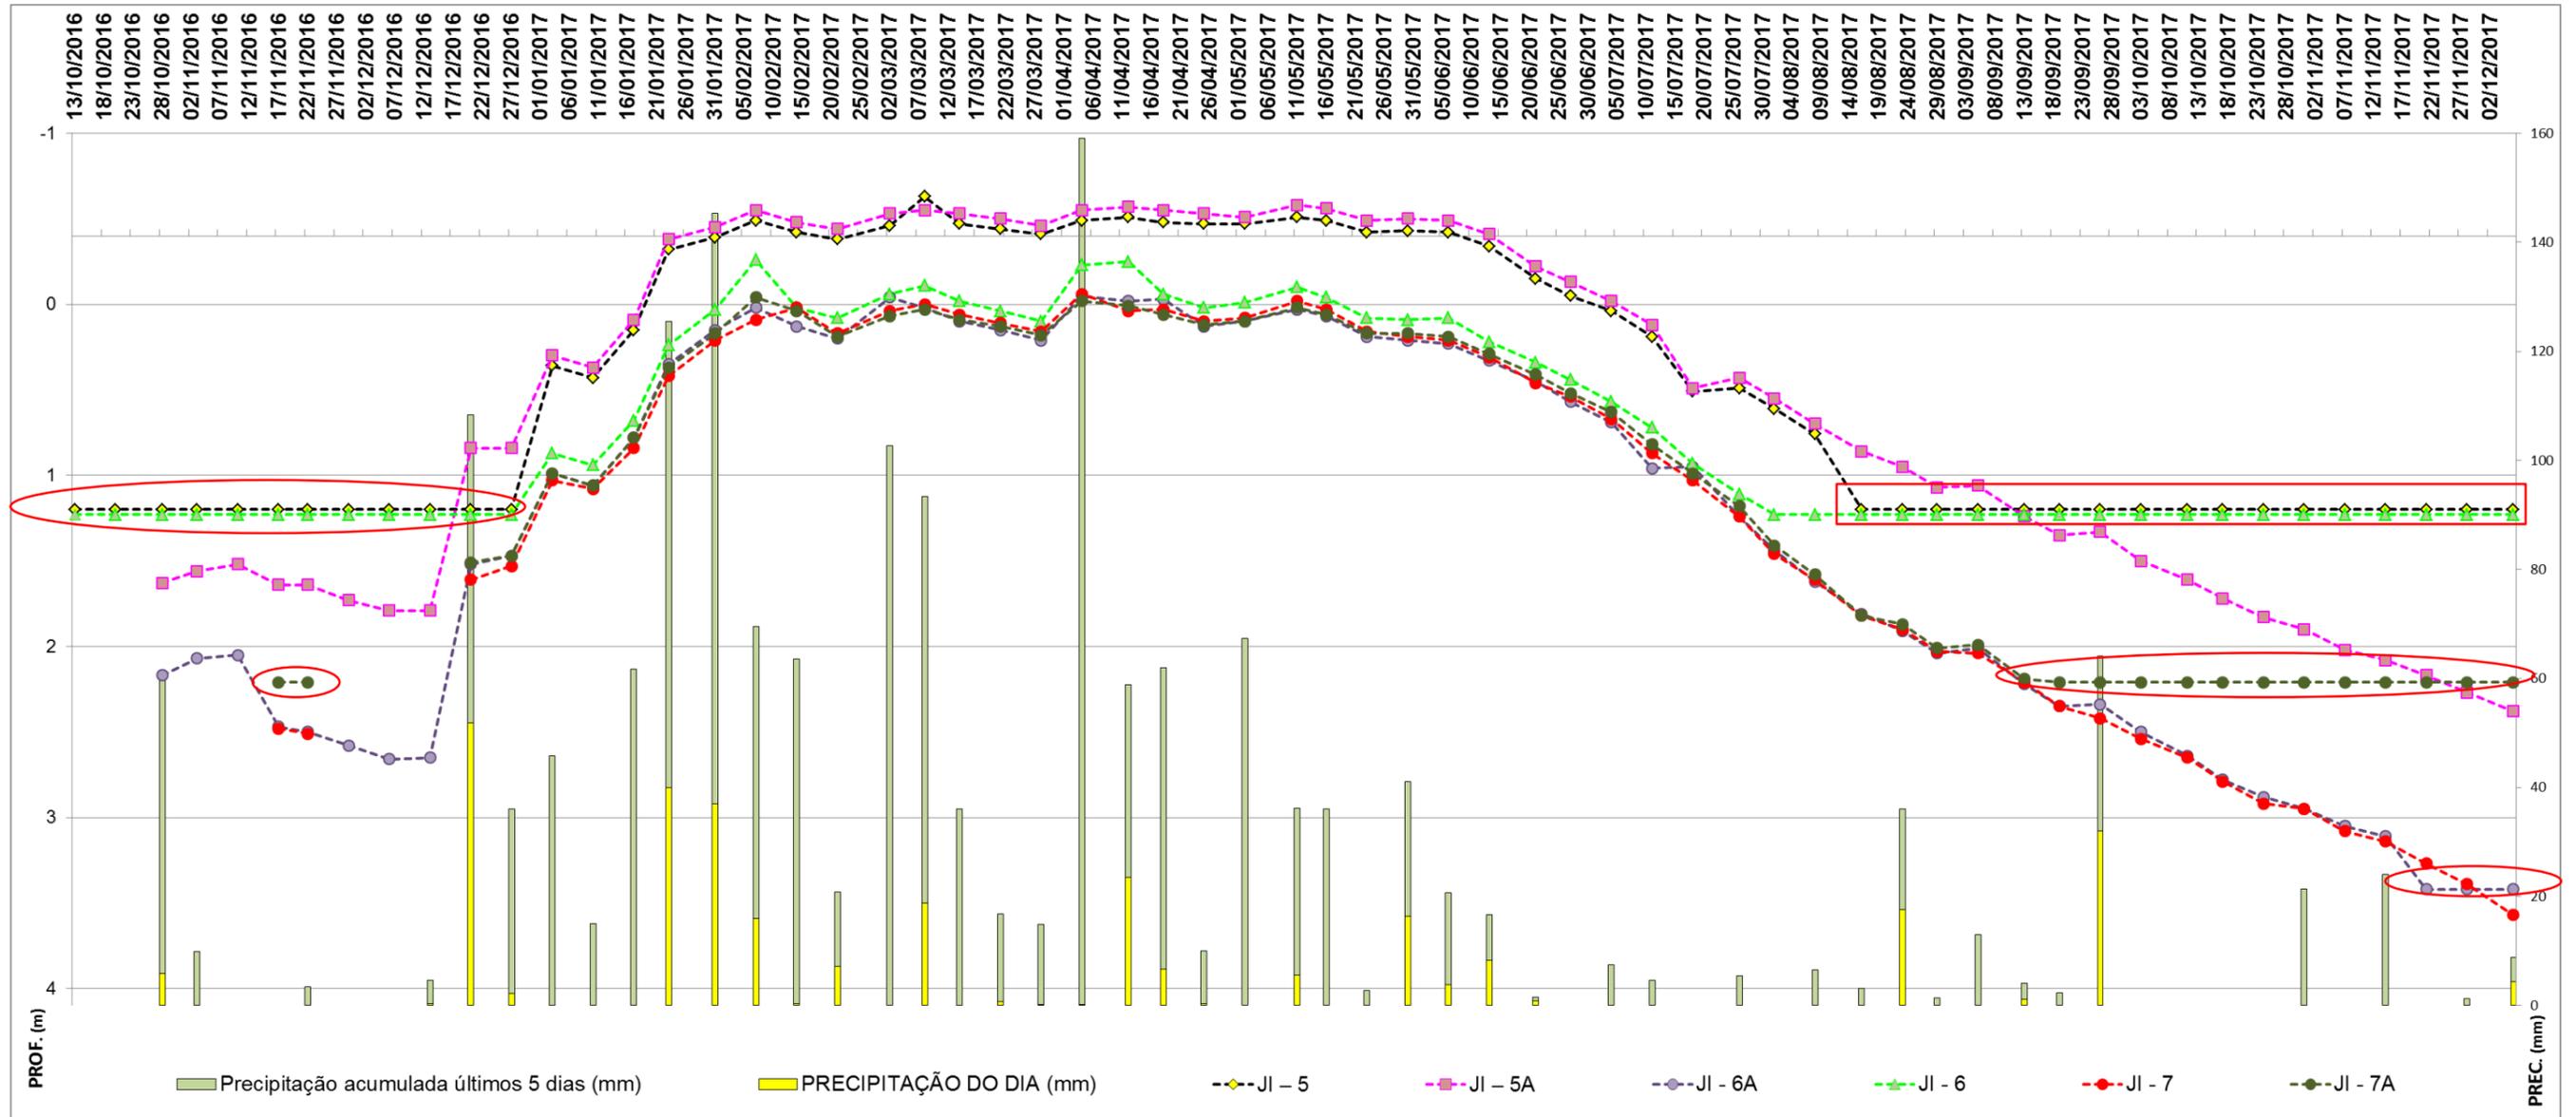
Figura 8 - Gráfico com os dados das medidas de nível semanais realizadas nos poços de monitoramento instalados na região do bairro Jardim Independente I, em rede definida no PARECER TÉCNICO 02001.003521/2016 – 18 COHID/IBAMA, e Precipitação Pluviométrica acumulada. OBS.: quando seco, foi colocado no gráfico o valor da profundidade do poço e circulado em vermelho. Entretanto é importante destacar que o nível freático é mais profundo que o representado).

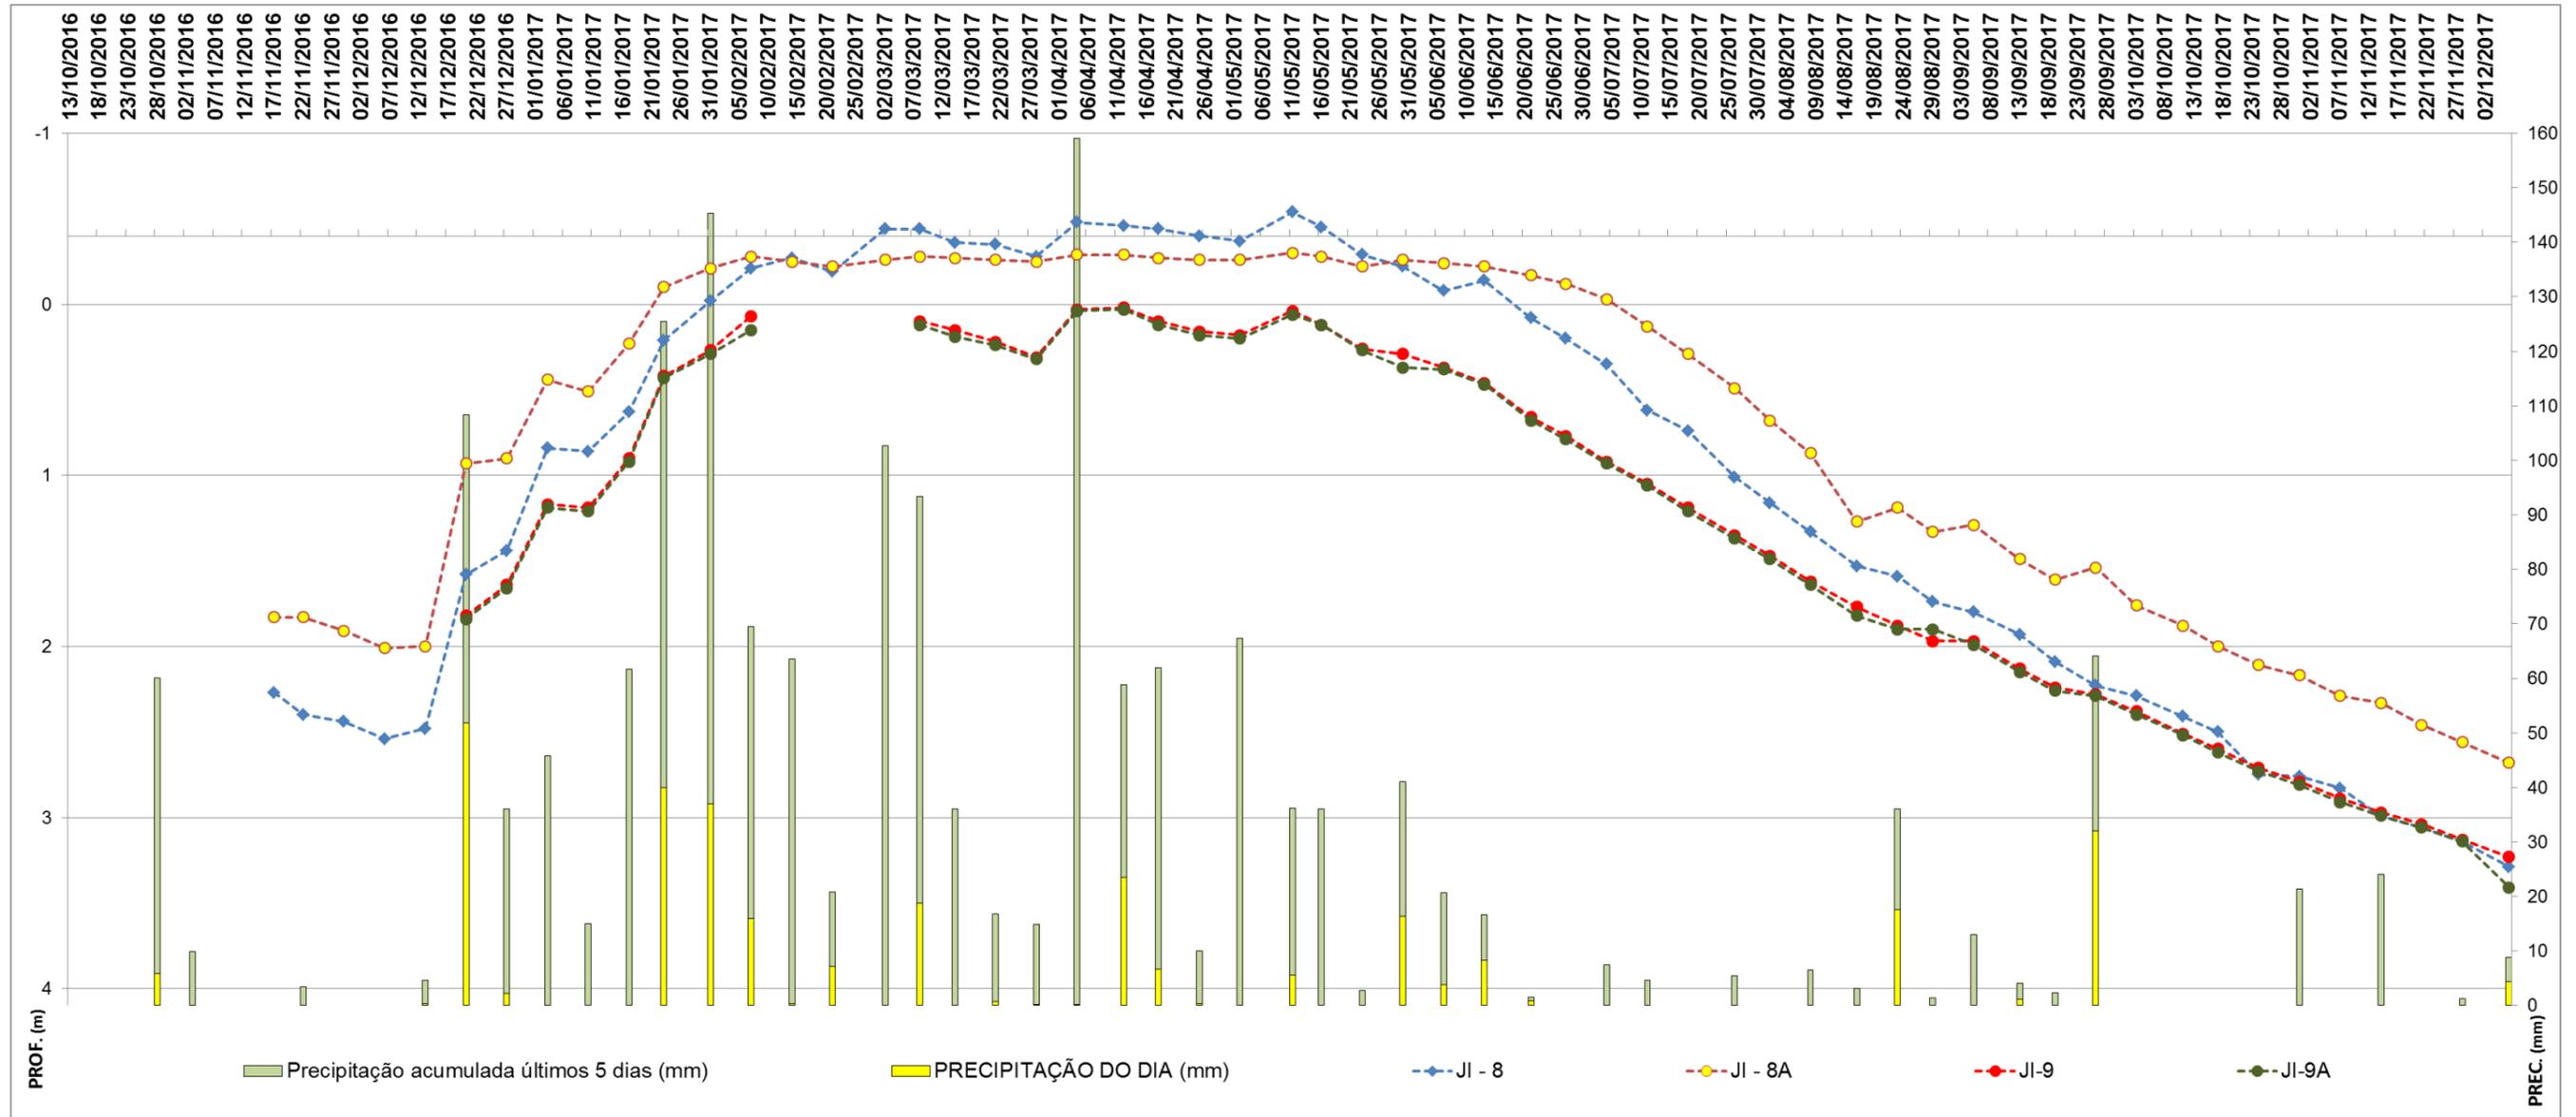
Figura 9 - Gráfico com os dados das medidas de nível semanais realizadas nos poços de monitoramento instalados na região do bairro Jardim Independente I, em rede definida no PARECER TÉCNICO 02001.003521/2016 – 18 COHID/IBAMA, e Precipitação Pluviométrica acumulada. Obs.: JI-9A seco em 06/12/2017.

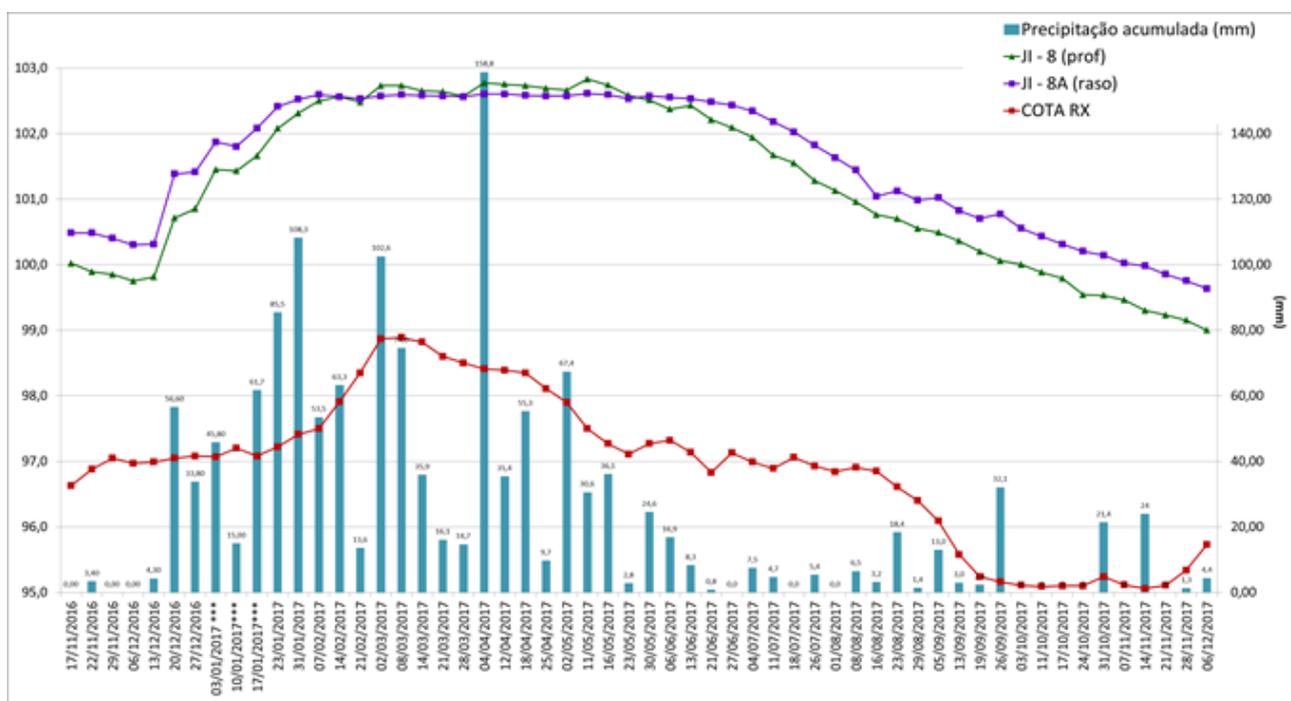
**Figura 10 - Gráfico com variações (níveis em cotas altimétricas) dos níveis medidos no par de poços JI-8 e JI-8A e precipitação acumulada.**

Os resultados das variações dos níveis medidos no par de poços JI-8 e JI-8A mostram a existência de dois aquíferos distintos, conforme amplamente abordado nas Notas Técnicas (NTs) encaminhadas por meio de: CE 509/2017 – DS de 30/06/2017; CE 586/2017 – DS de 01/08/2017; CE 0603/2017 – DS de 21/08/2017; CE 643/2017 – DS de 15/09/2017; CE 0860/2017 – DS de 01/11/2017 e pela apresentação realizada no 2º Seminário Técnico Anual de Andamento do Projeto Básico Ambiental – PBA e Atendimento de Condicionantes da LO, realizado junto ao IBAMA de 04 a 06/12/2017, em Brasília (DF): um suspenso, controlado pela infiltração *in situ* e nível de água da lagoa; e outro local, cujo nível é controlado por condições de contorno externas à área da lagoa, no contexto do presente estudo.

A **Figura 10** apresenta as variações dos níveis medidos no par de poços JI-8 e JI-8A (considerado o mais adequado para monitoramento multiníveis) e a precipitação pluviométrica acumulada no dia da leitura do nível e nos quatro dias anteriores, que mostram a relação dos dois aquíferos existentes na região da lagoa do bairro Jardim Independente I. O período seco será sempre aquele em que melhor se evidencia a separação hidráulica entre os dois aquíferos (suspenso e local), em função de que, no pico da estação chuvosa, os níveis de ambos os aquíferos se aproximam, pois a carga hidráulica no nível mais profundo se eleva. Com a continuação da recarga regional que se dá em áreas mais elevadas, a carga hidráulica no aquífero mais profundo (monitorada pelo Poço JI-8) se eleva e supera a carga hidráulica do aquífero suspenso (monitorada pelo Poço JI-8A).
