# **BAIRRO JARDIM INDEPENDENTE I - ALTAMIRA (PA) ÁGUA SUBTERRÂNEA – RELATÓRIO CONSOLIDADO**

**UHE BELO MONTE**

NÚMERO/CÓDIGO DO DOCUMENTO  
**RT\_SSI\_Nº024\_BAIRRO JARDIM INDEPENDENTE I\_20122017**

**DEZEMBRO/2017**

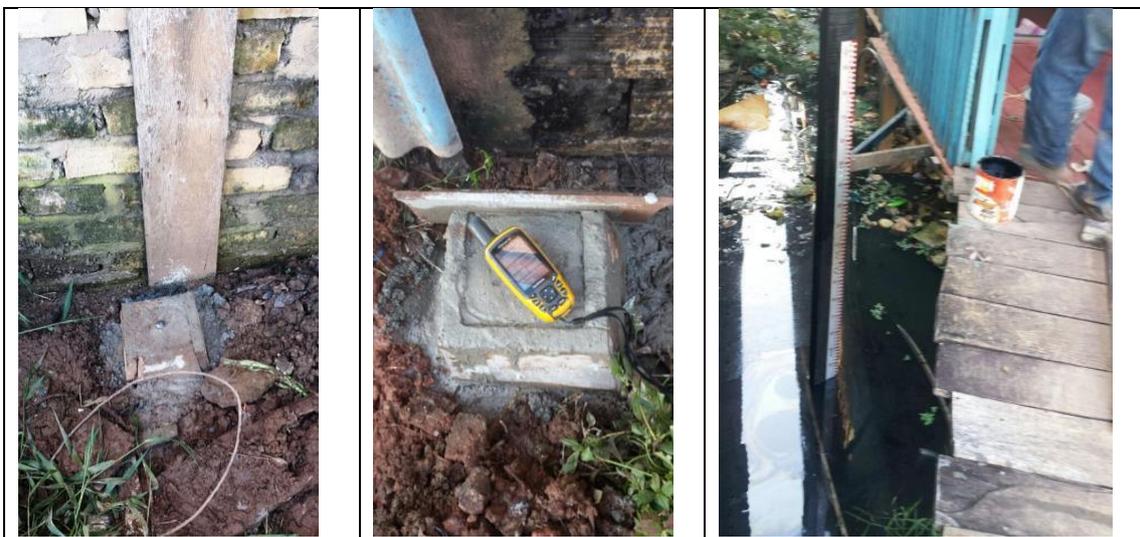
**Figura 11- Registro fotográfico da instalação da régua limnimétrica pela empresa HXR, em 06/06/2016.**

Para as medições do nível da lagoa, conforme solicitado no OF 02001.006588-2016-04 COHID-IBAMA, a Norte Energia instalou, em 06/06/2016, uma régua limnimétrica (**Figura 11**). Ressalta-se que a Norte Energia encaminhou, em resposta ao Ofício supracitado, a CE 0305/2016 – DS, de 21/06/2016 contendo informações sobre a instalação dessa régua limnimétrica.

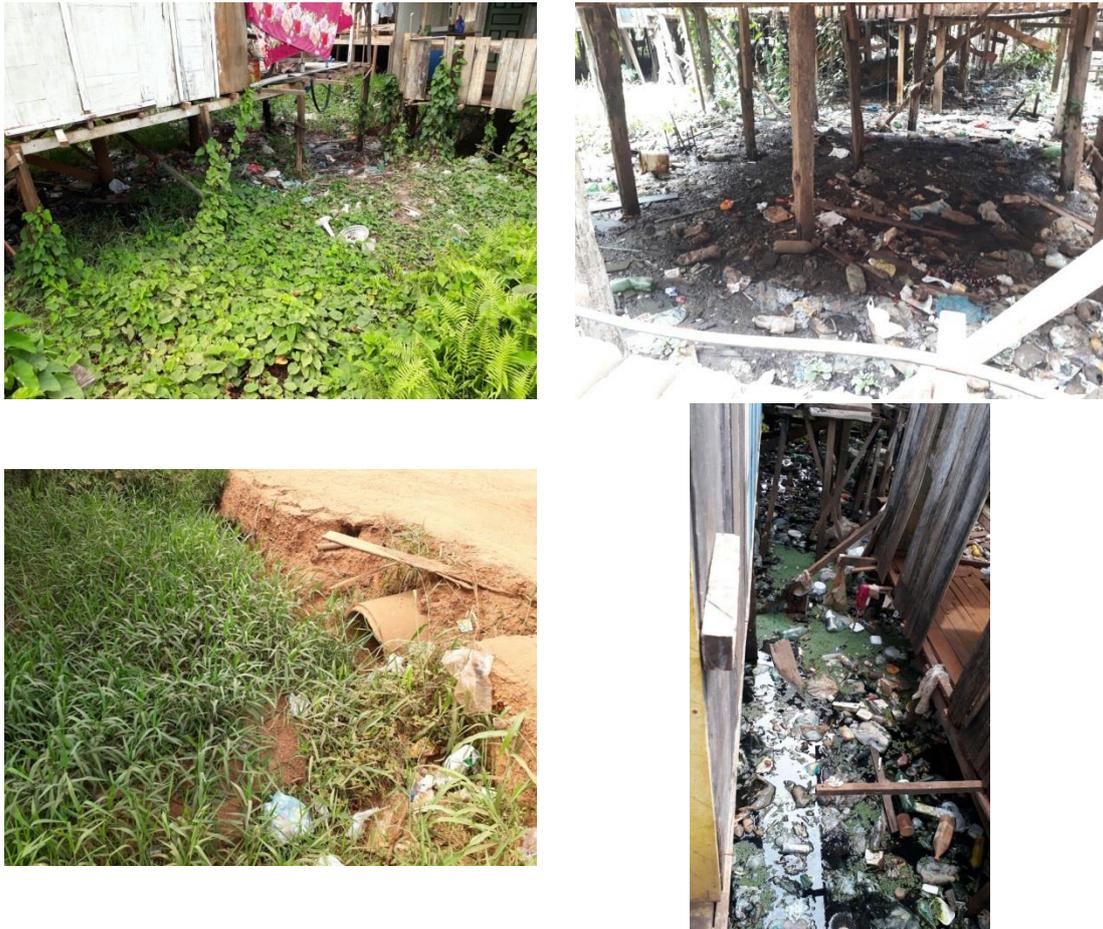
**Figura 12 - Registro fotográfico realizado no mês de novembro/2017, denotando áreas secas na lagoa do bairro Jardim Independente I.**

Registra-se que no mês de novembro de 2017, embora o nível do Reservatório Xingu não tenha apresentado variações significativas, grande parte da lagoa estava seca (**Figura 12**) e o nível no local da régua continuou baixando, chegando a apresentar, no final do referido mês, a menor cota registrada durante todo o período de monitoramento: cota 100,89 m (em 30/11/2017), conforme apresentado na **Figura 15**. Cabe registrar que o líquido ainda presente em final novembro de 2017 na lagoa corresponde a efluentes domésticos (ver ilustração abaixo no canto sudeste).

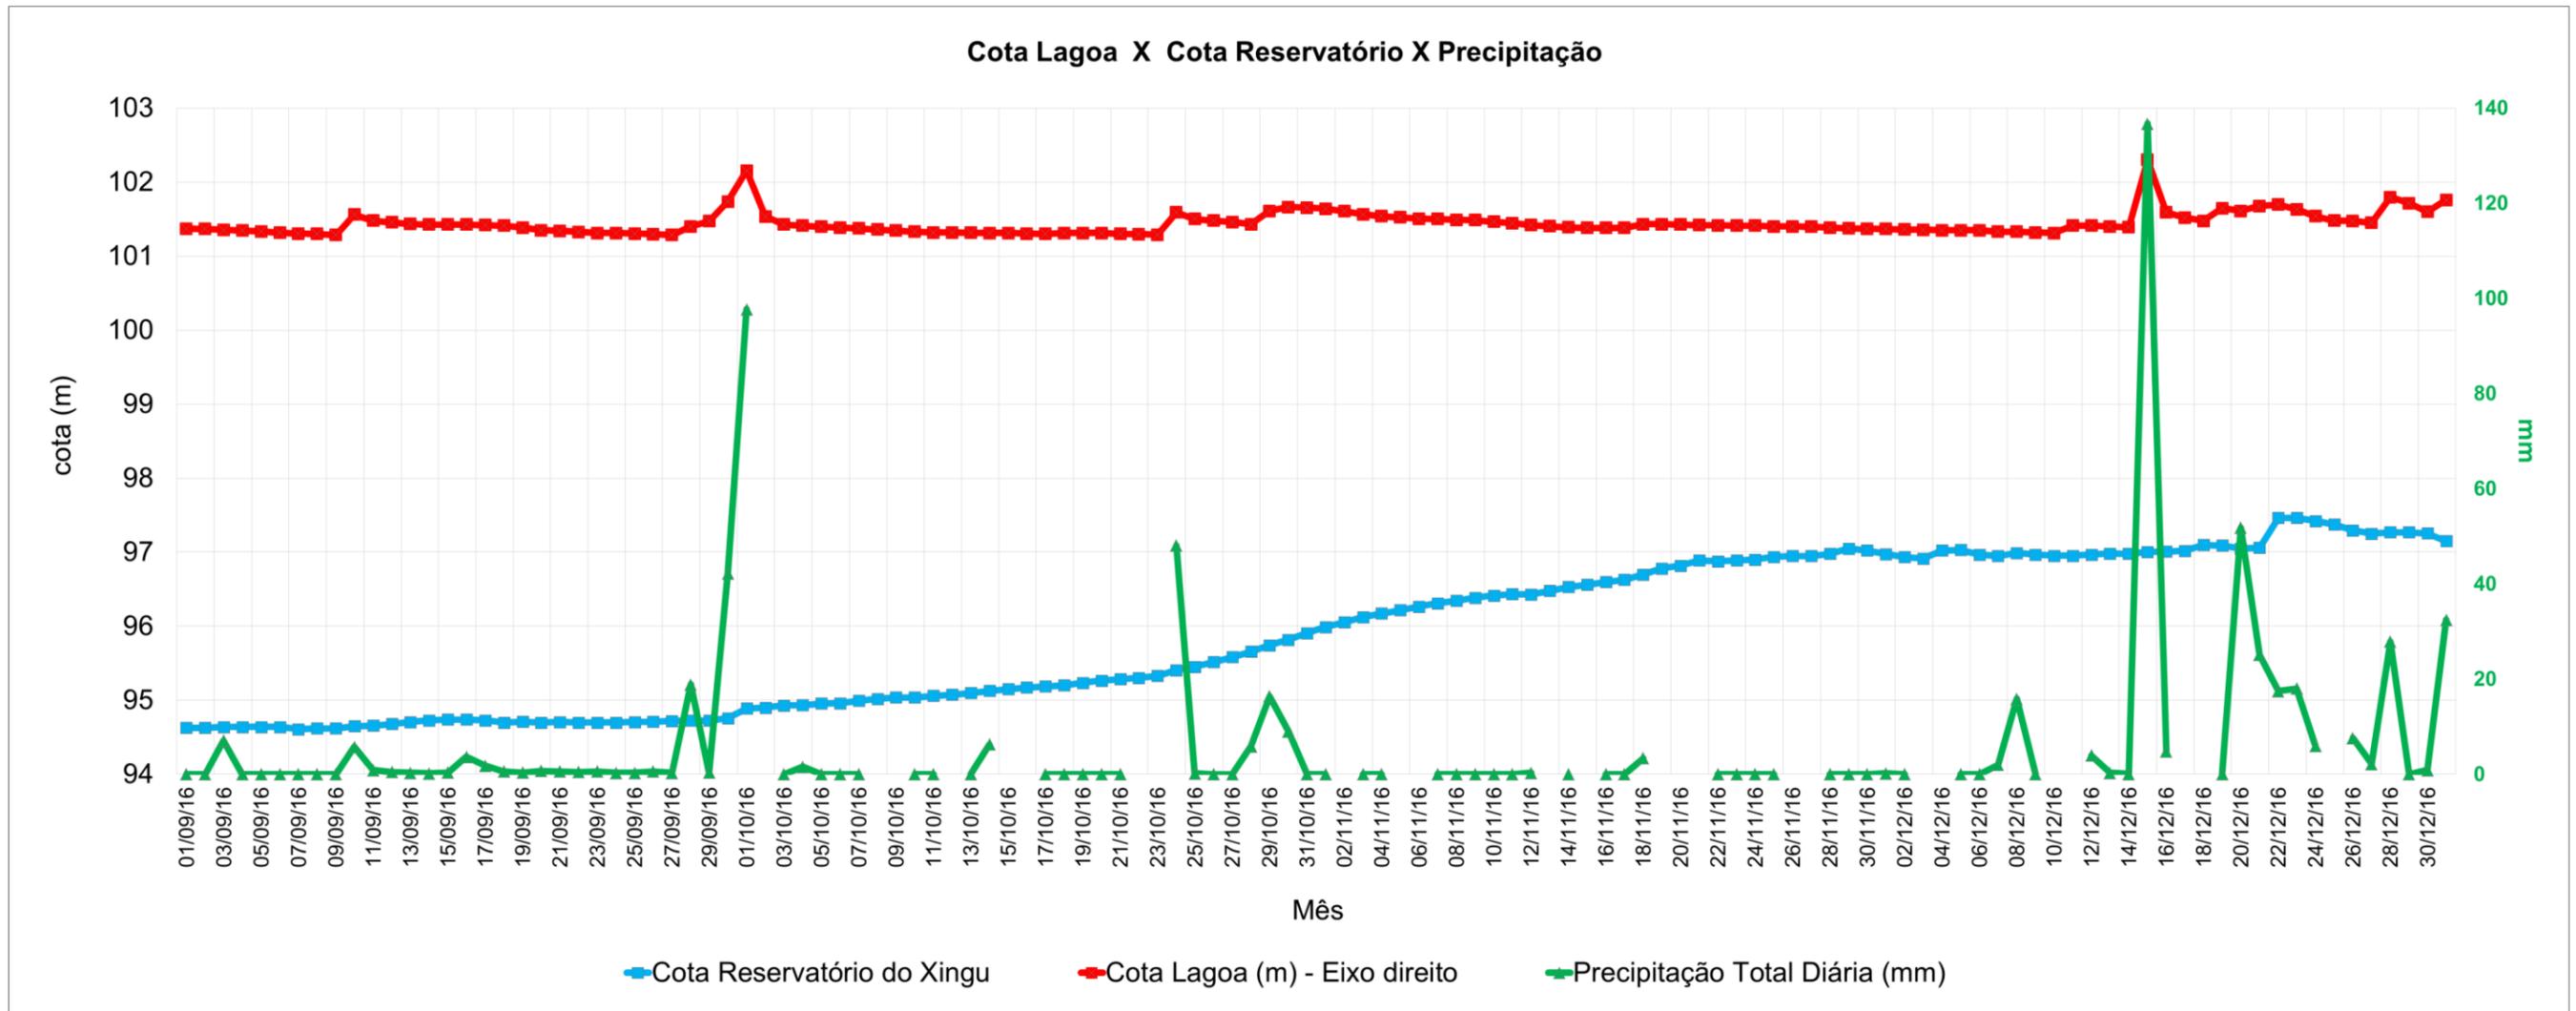
Figura 13 - Gráfico: Cota Lagoa X Cota Reservatório X Precipitação, no período de 01/09/16 a 30/12/16.

Na ocorrência de chuvas intensas, as medições mostram que ocorre a elevação no nível da lagoa sem que, no mesmo período, haja elevação na cota da lâmina de água do Reservatório Xingu, que permanece sempre abaixo da cota 99 metros desde seu enchimento, inclusive ocorrendo deplecionamento do reservatório que, temporariamente, atingiu mais de dois metros desde o final do período de vazante até o início do período de chuvas do ano de 2016. Por outro lado, quando ocorre o deplecionamento do reservatório, como citado acima, também não se observa o rebaixamento do nível da lagoa perene em questão, em função da menor cota do reservatório.

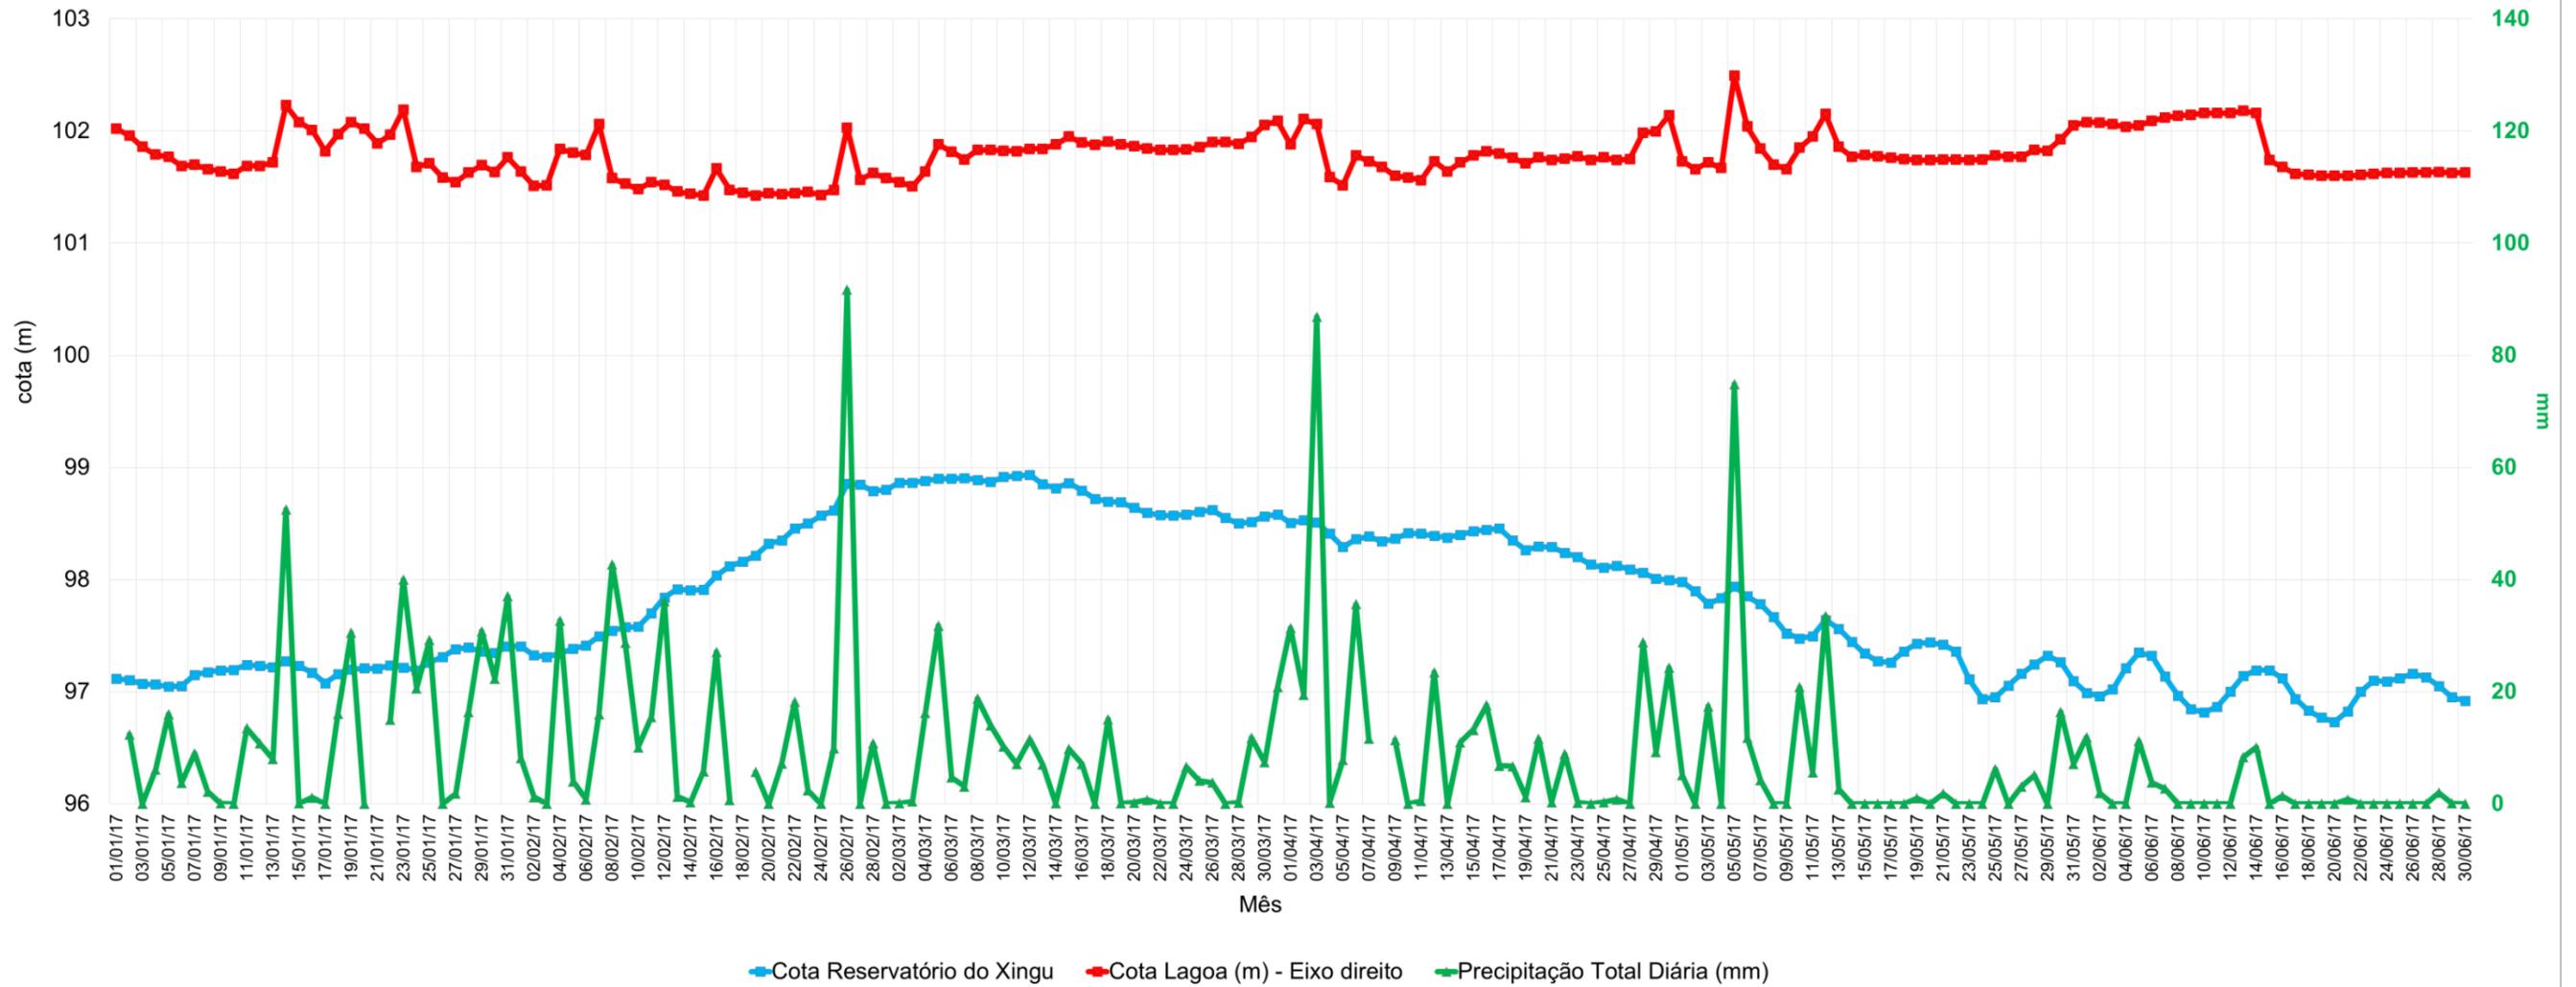
Figura 14 - Gráfico Cota Lagoa X Cota Reservatório X Precipitação, período de 01/01/17 a 30/06/17. Obs.: O nível da Lagoa se manteve na cota acima de 102 m no período de 30/05/2017 a 14/06/2017, devido ao entupimento do bueiro sob a via, por resíduos sólidos e terra, represando a água a montante, onde está a régua. Portanto, o resultado da medição de nível da lagoa, no referido período, não corresponde à realidade. Ressalta-se que a Prefeitura realizou a limpeza do referido bueiro, contribuindo para a redução do nível da lagoa a partir de 15/06/2017.

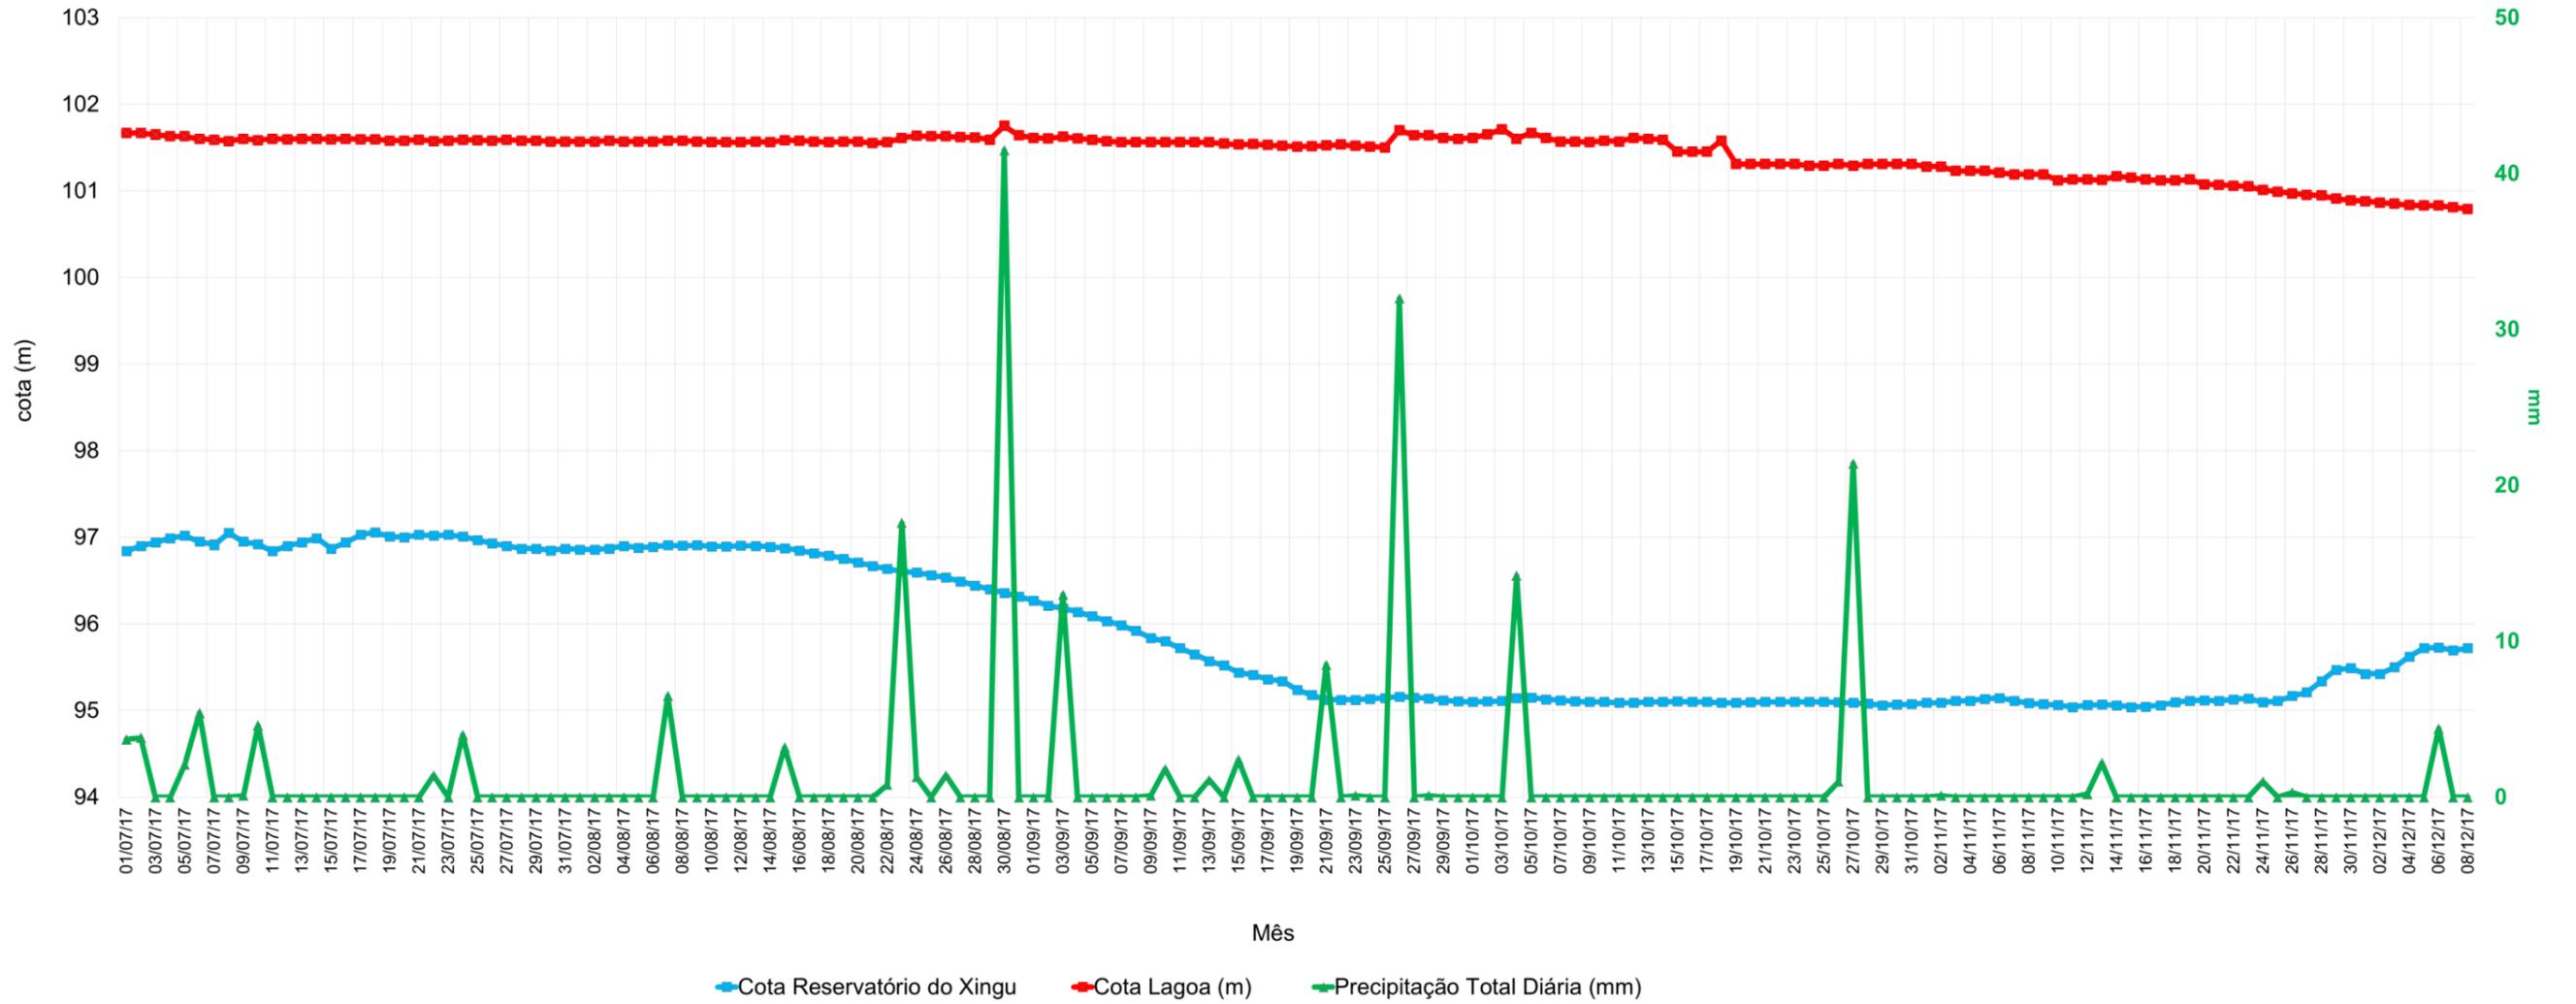
Figura 15 - Gráfico Cota Lagoa X Cota Reservatório X Precipitação, período de 01/07/17 a 08/12/17.
