# **BAIRRO JARDIM INDEPENDENTE I - ALTAMIRA (PA) ÁGUA SUBTERRÂNEA – RELATÓRIO CONSOLIDADO**

**UHE BELO MONTE**

NÚMERO/CÓDIGO DO DOCUMENTO  
**RT\_SSI\_Nº024\_BAIRRO JARDIM INDEPENDENTE I\_20122017**

**DEZEMBRO/2017**

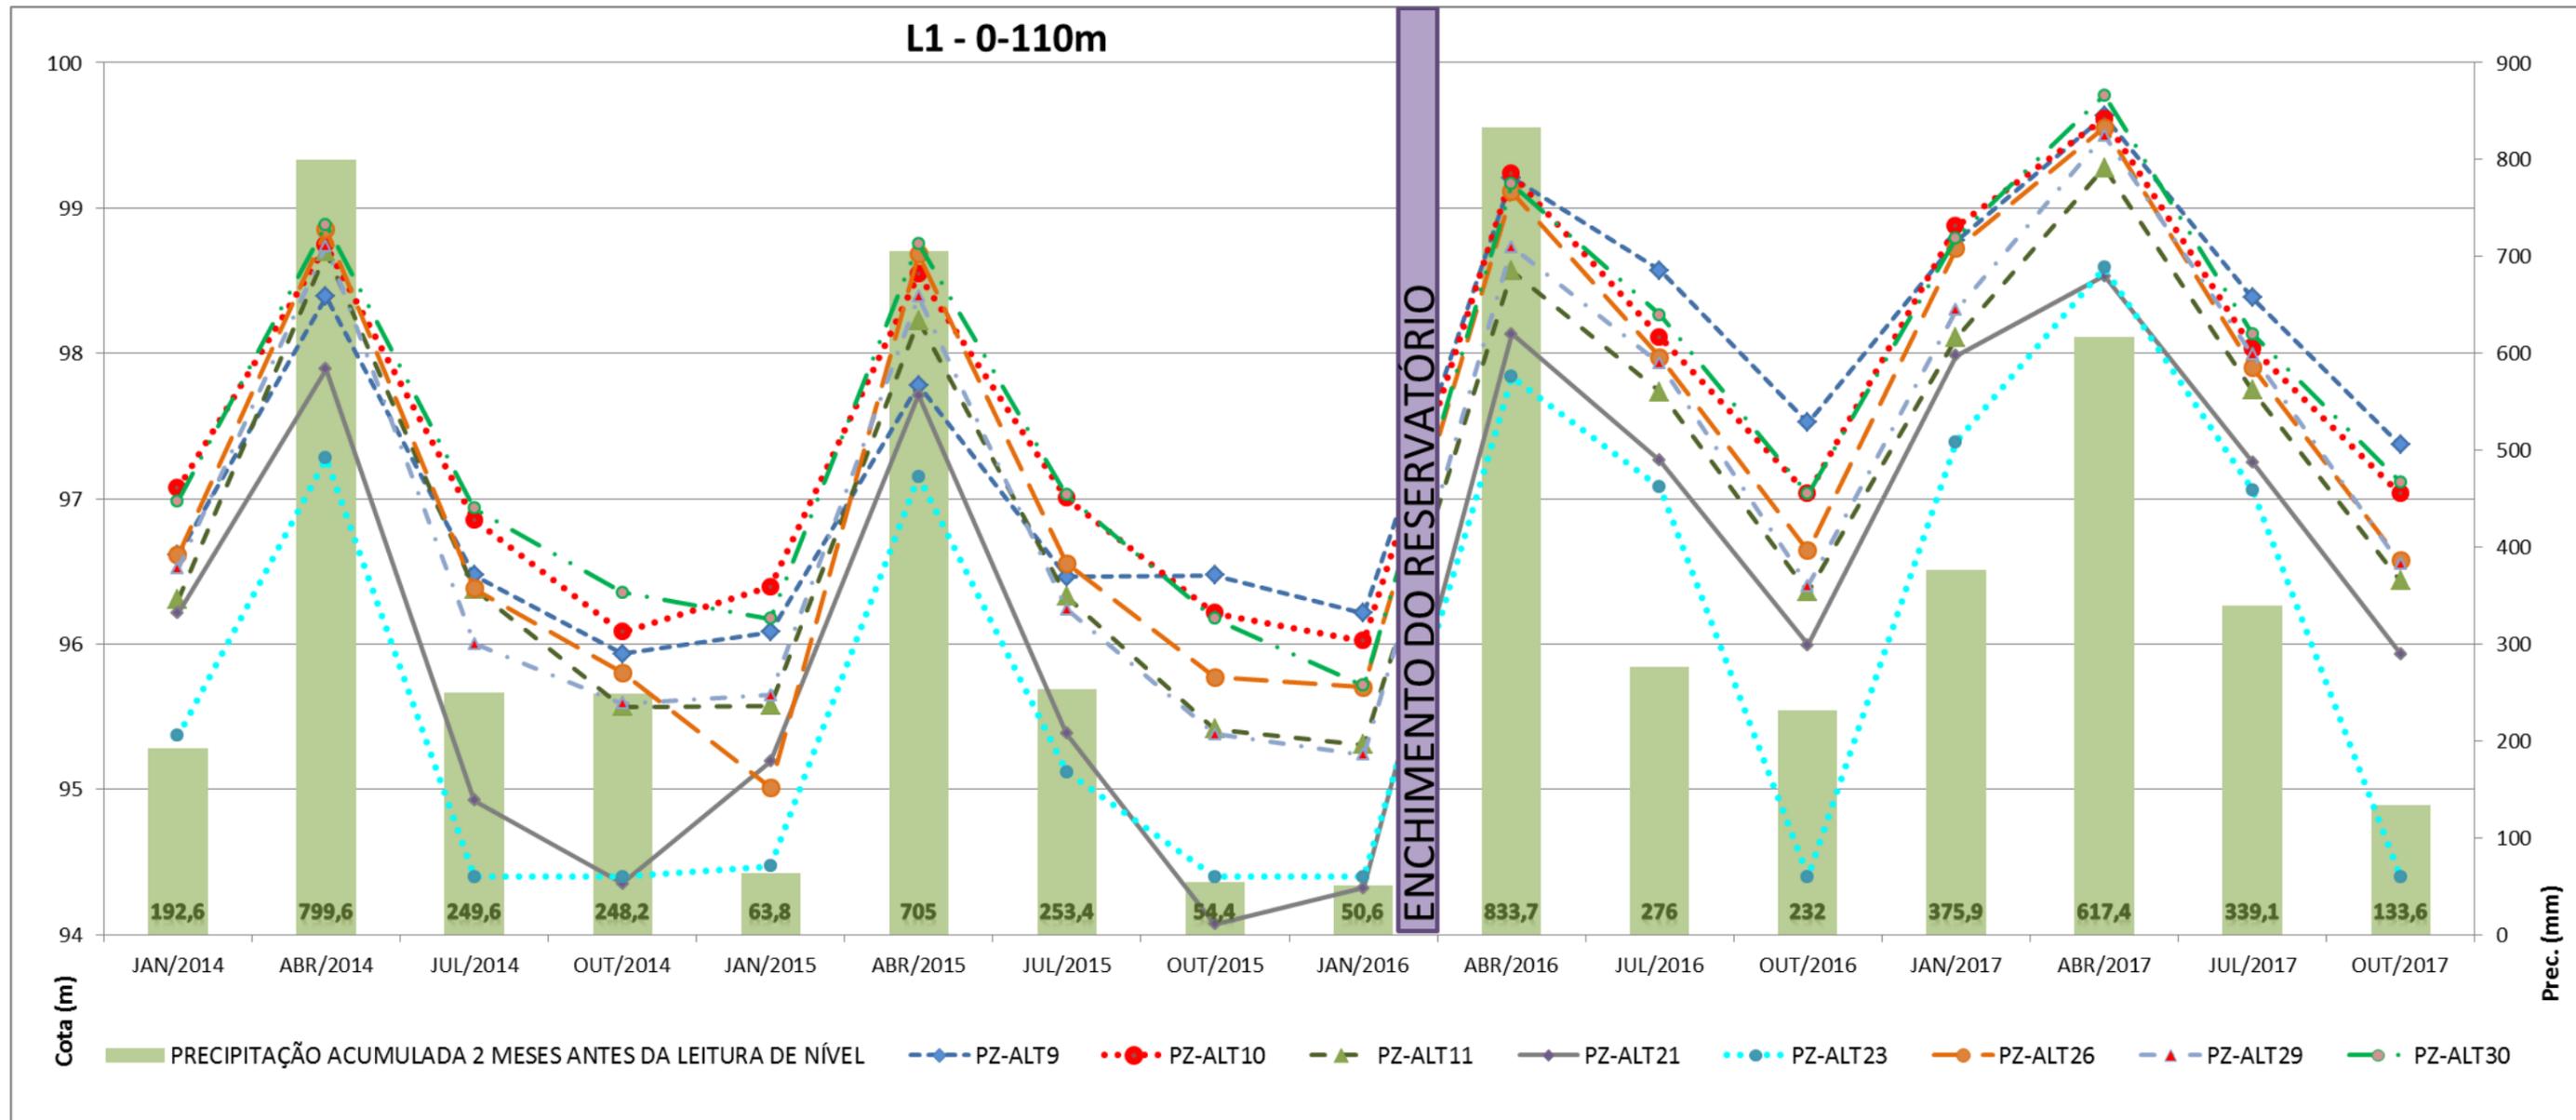
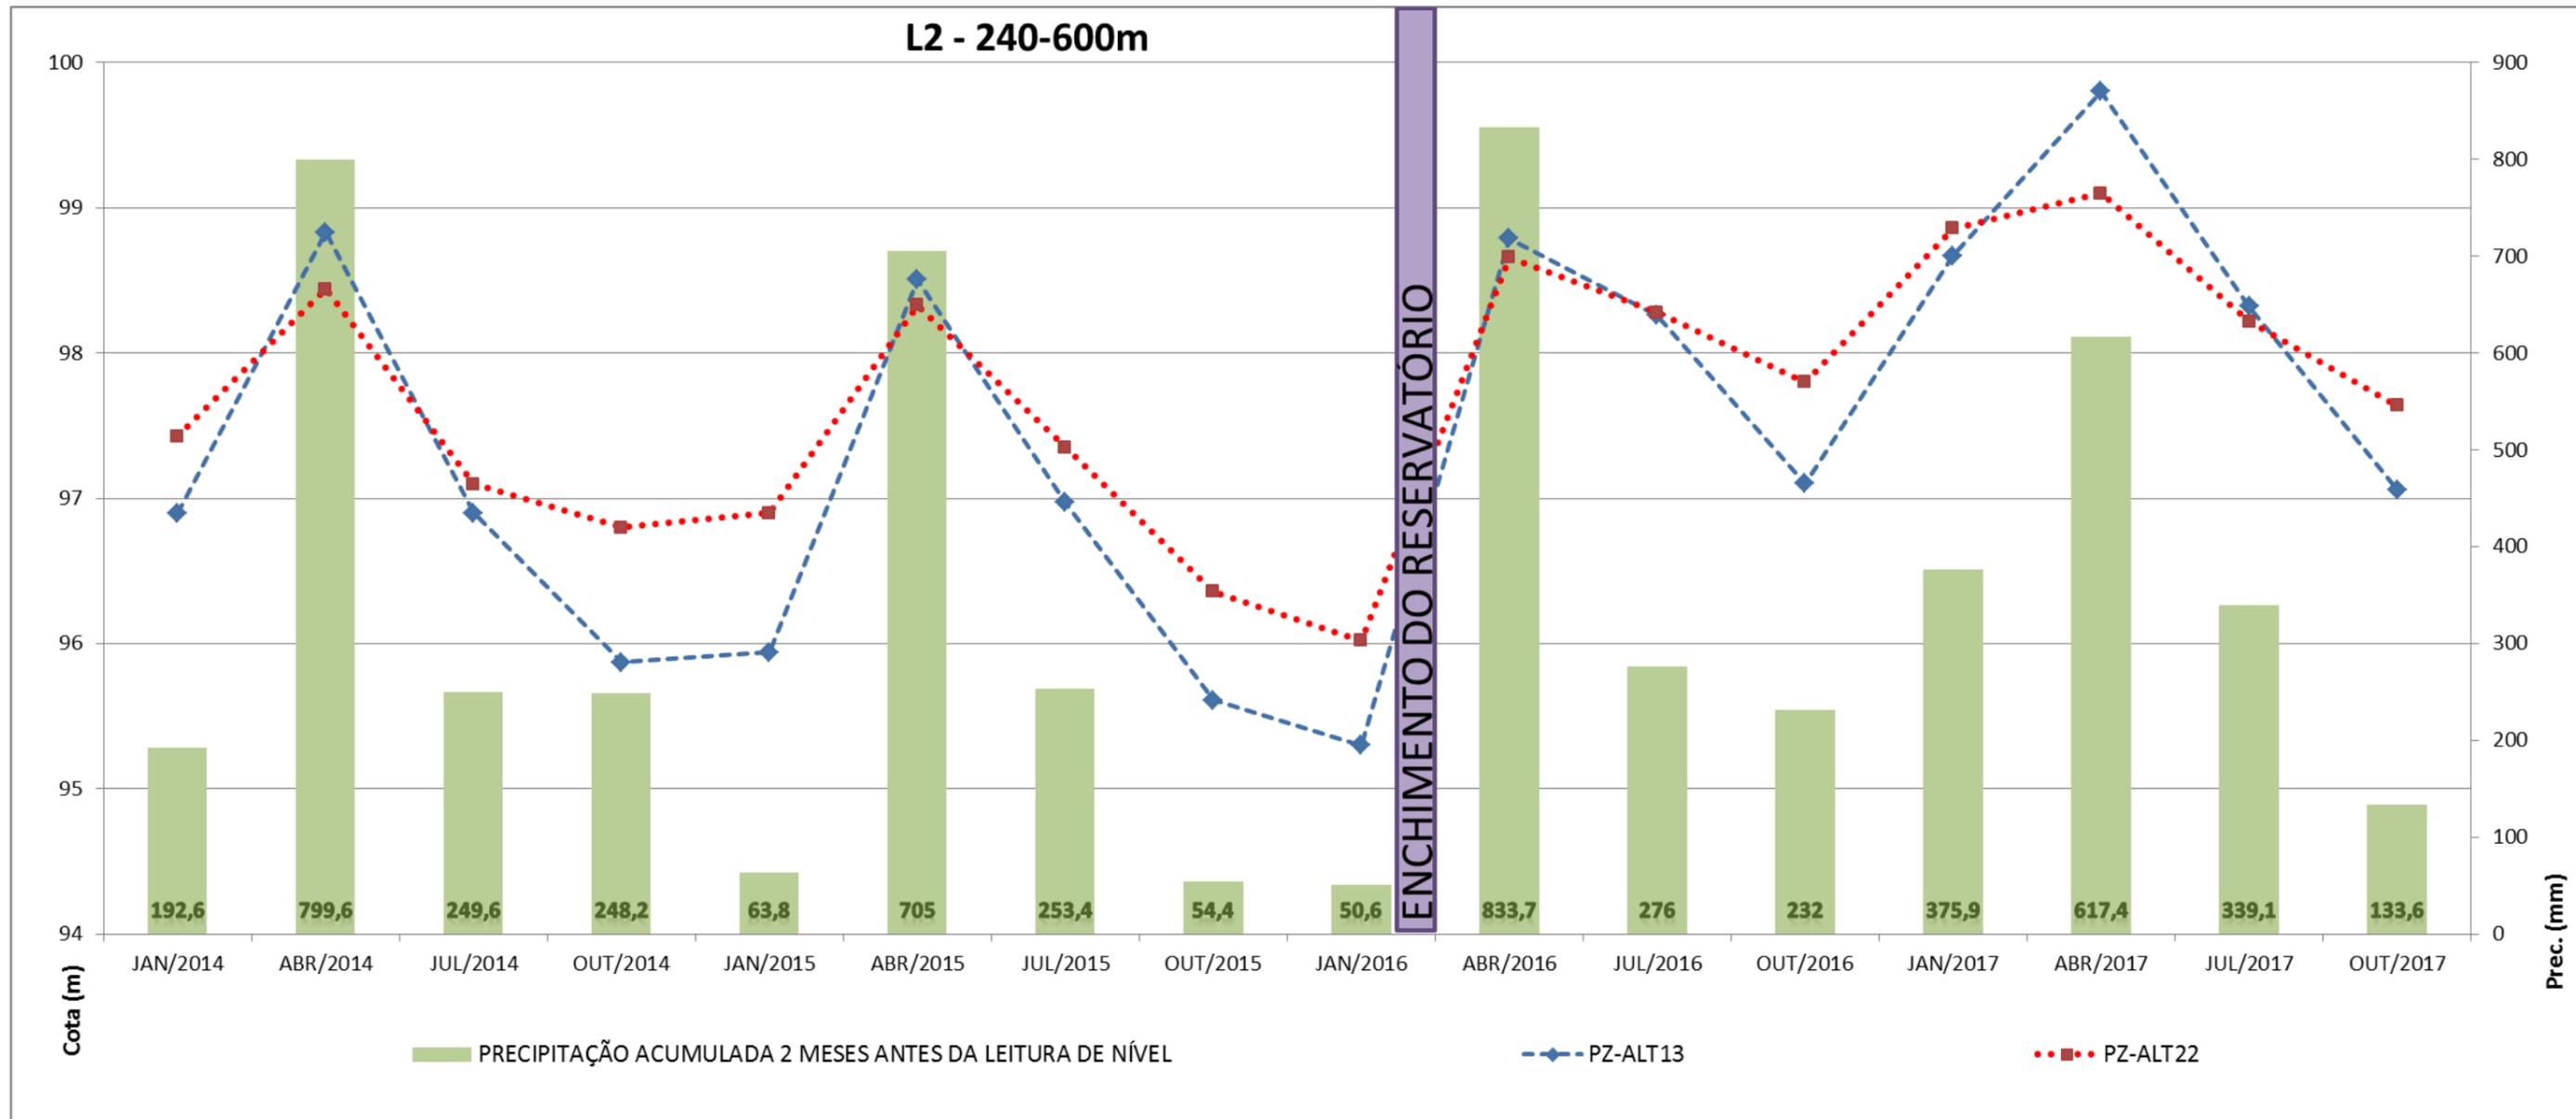
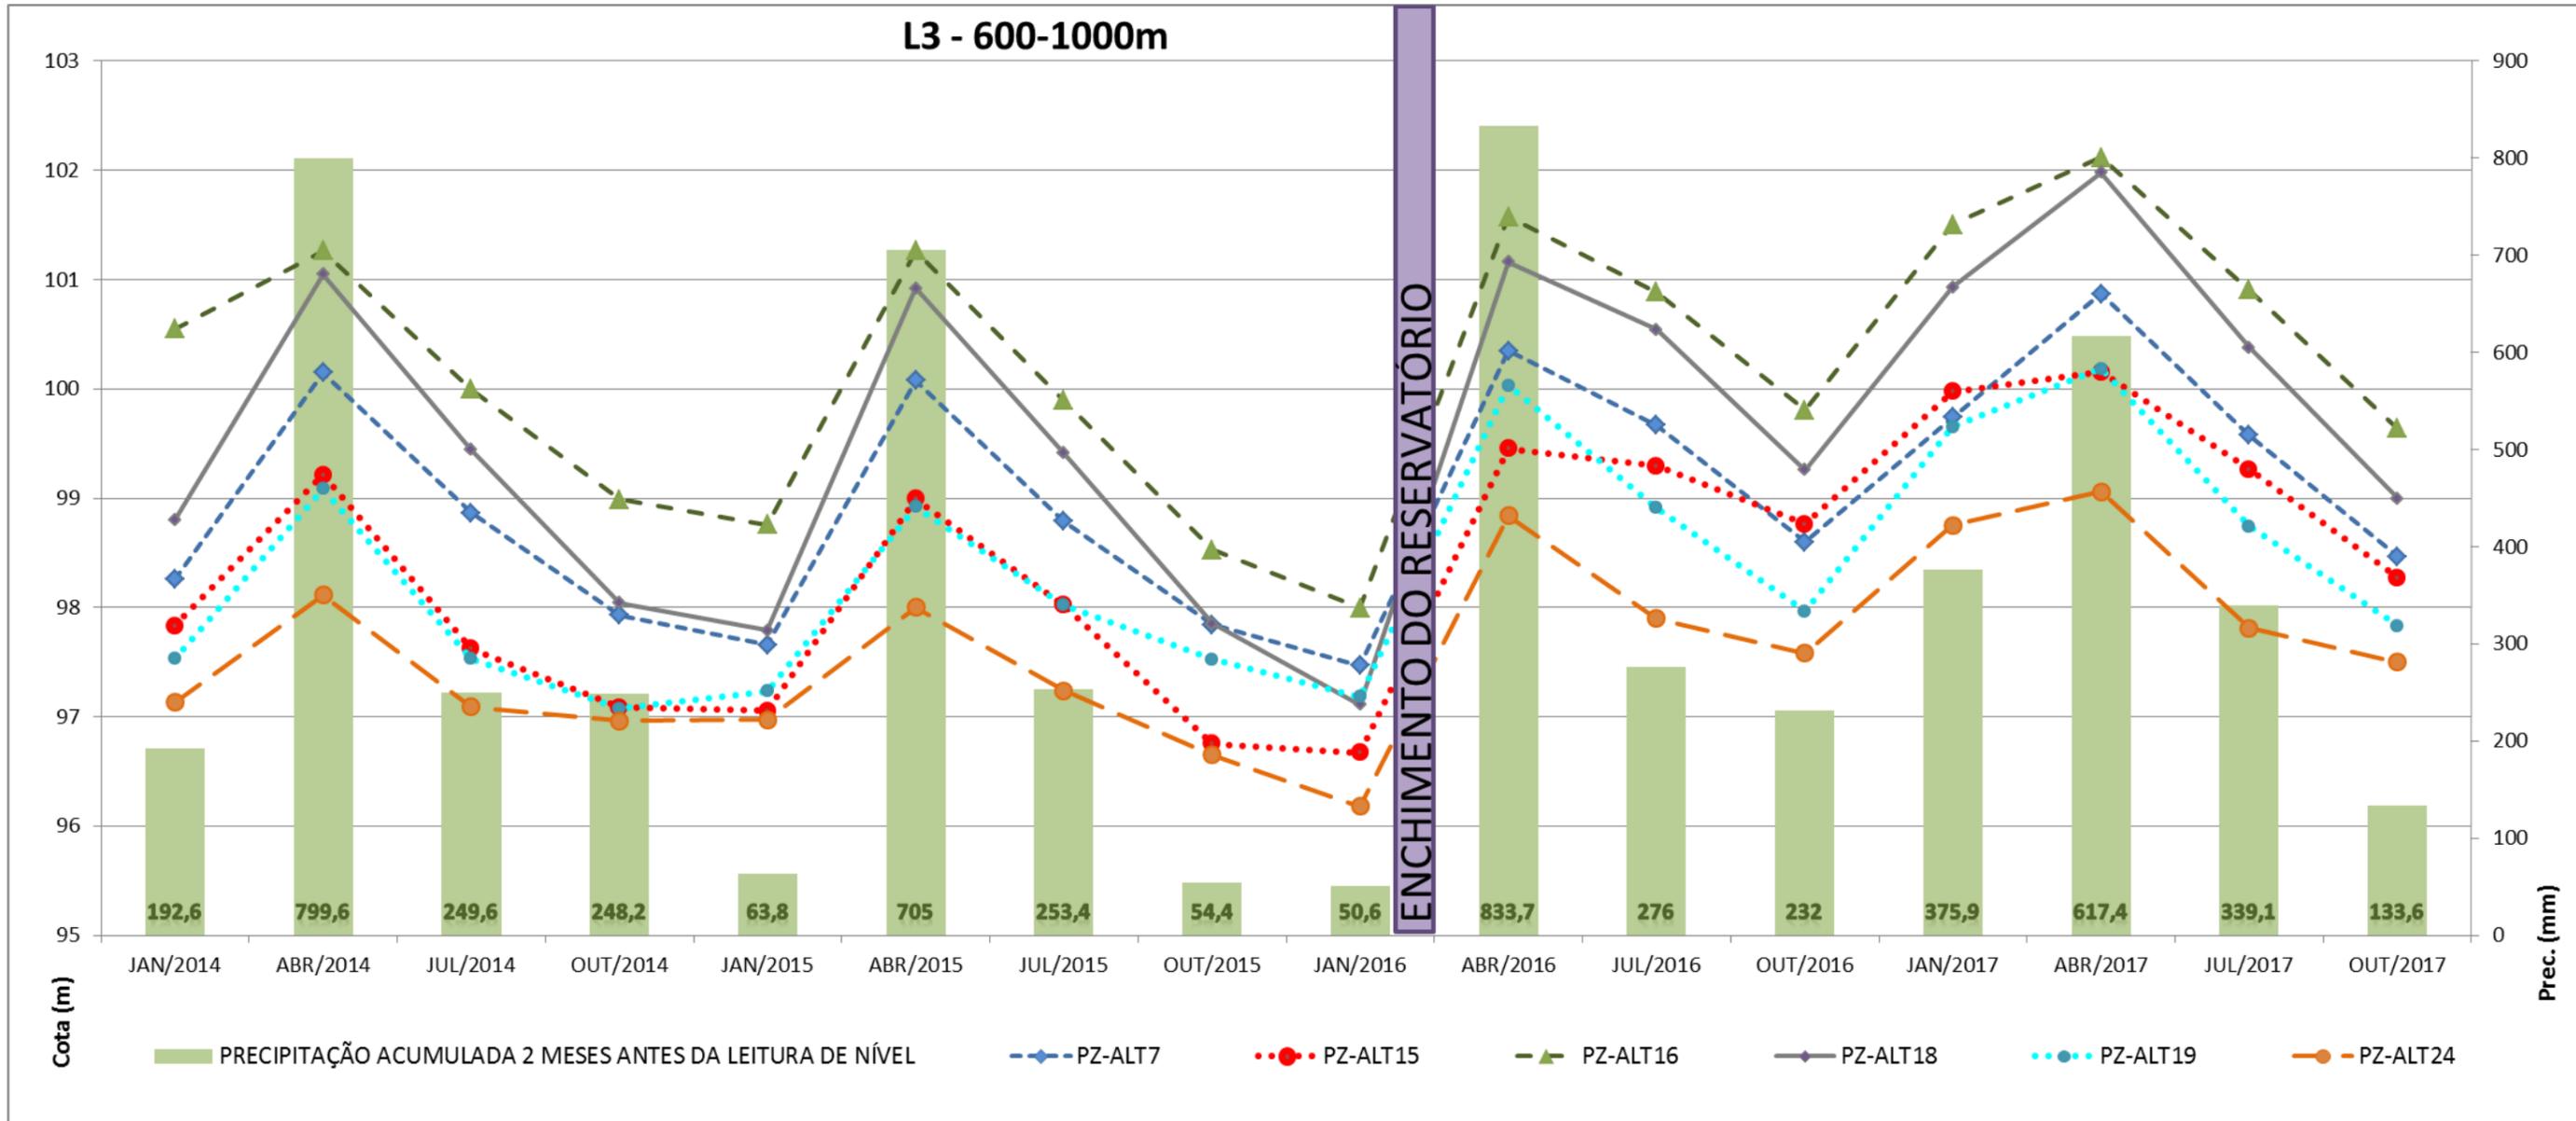
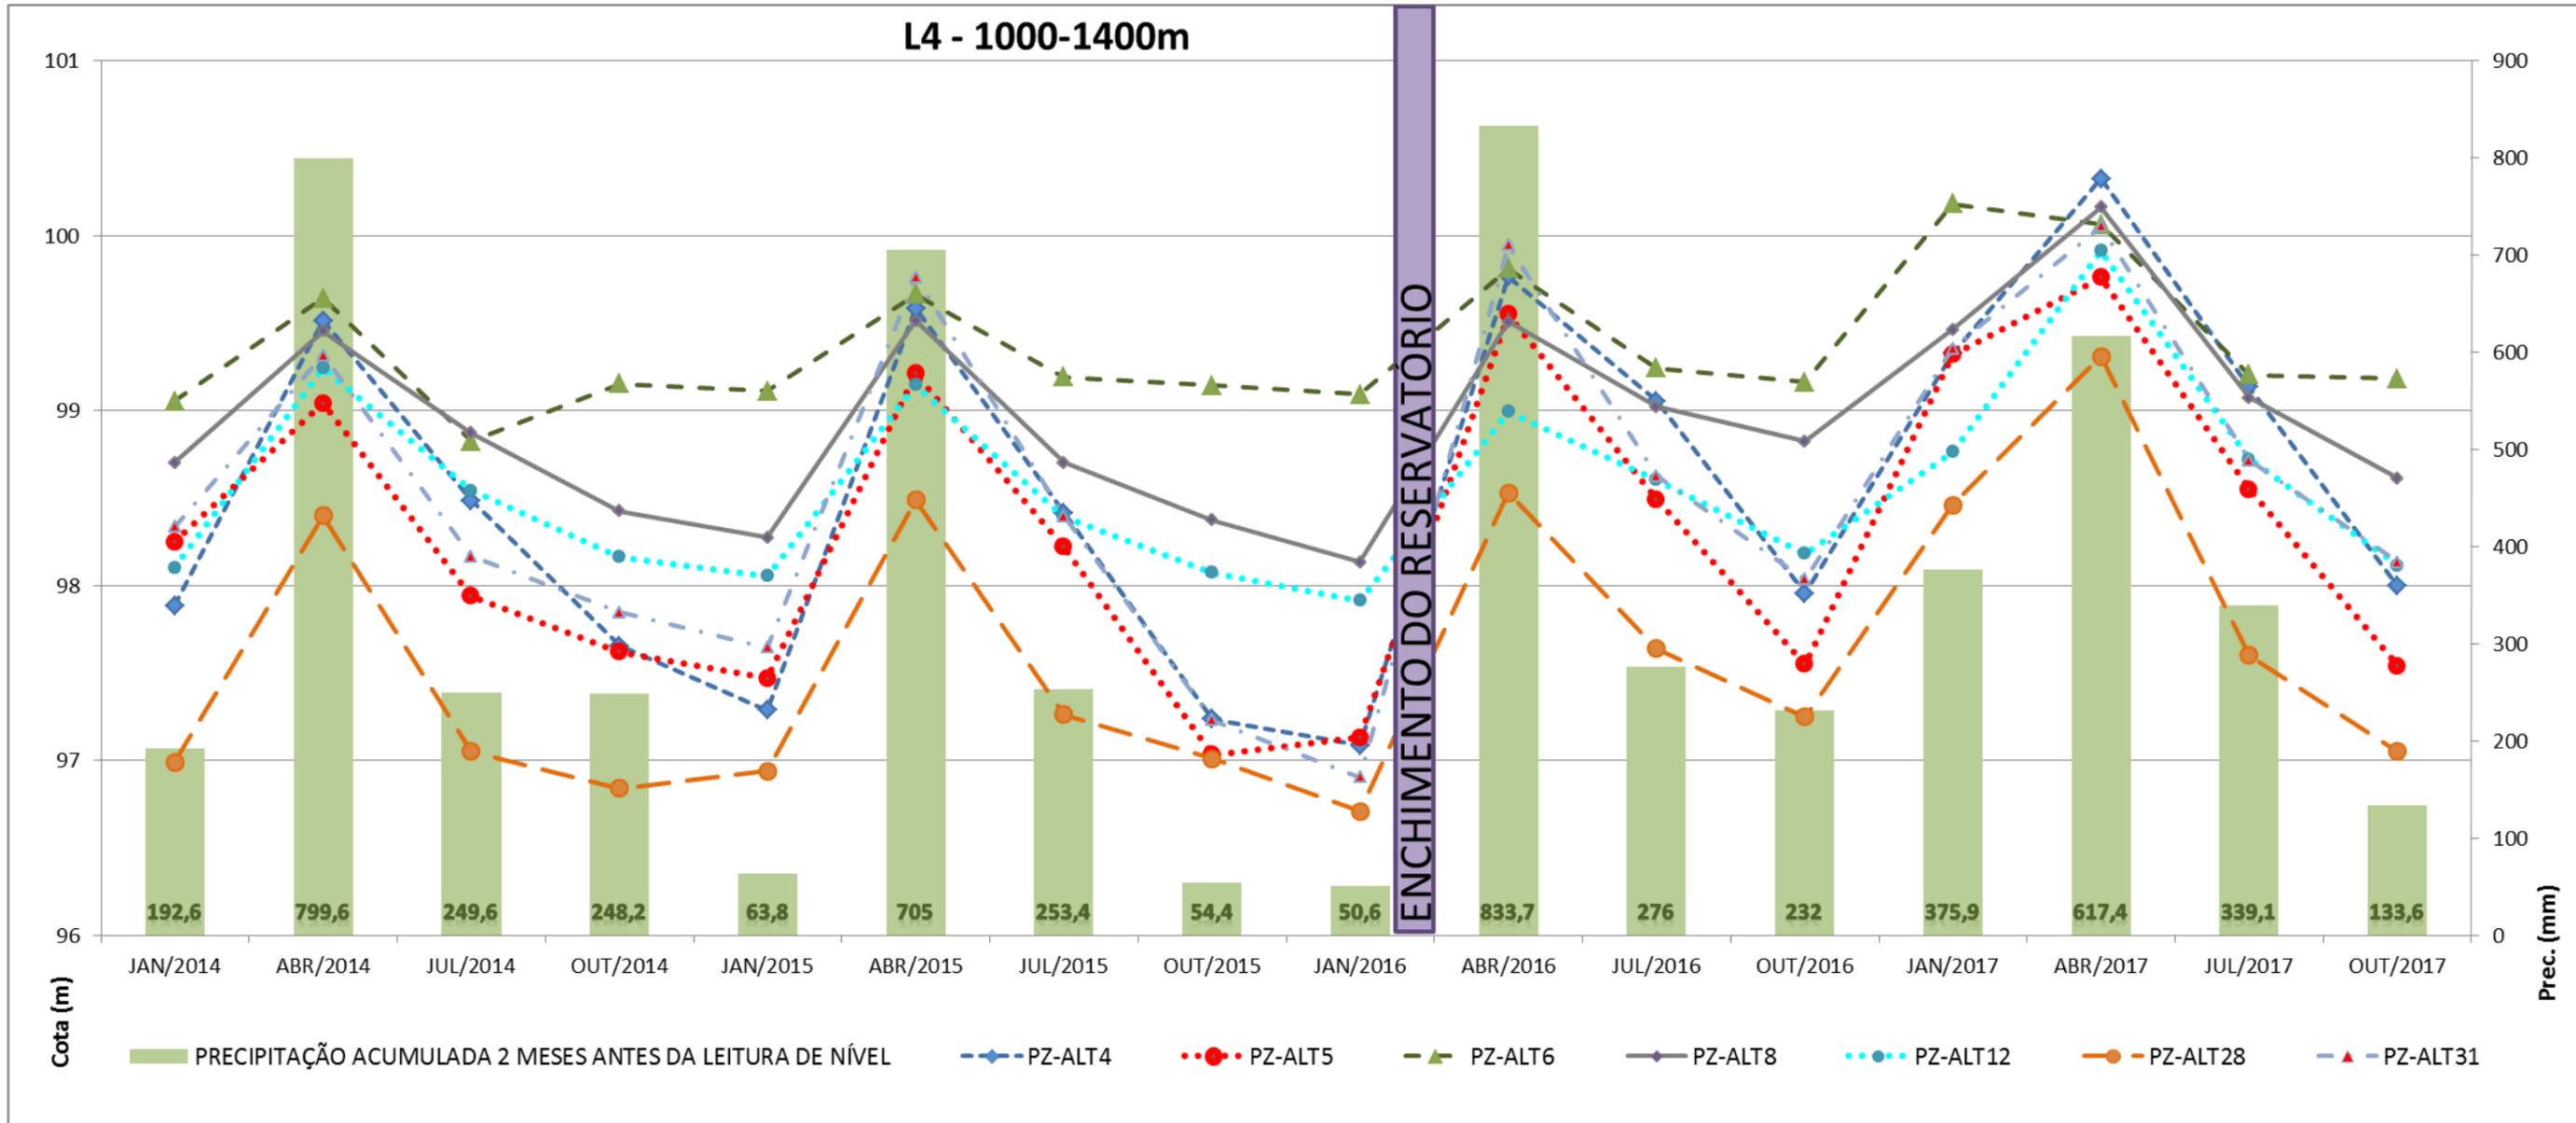
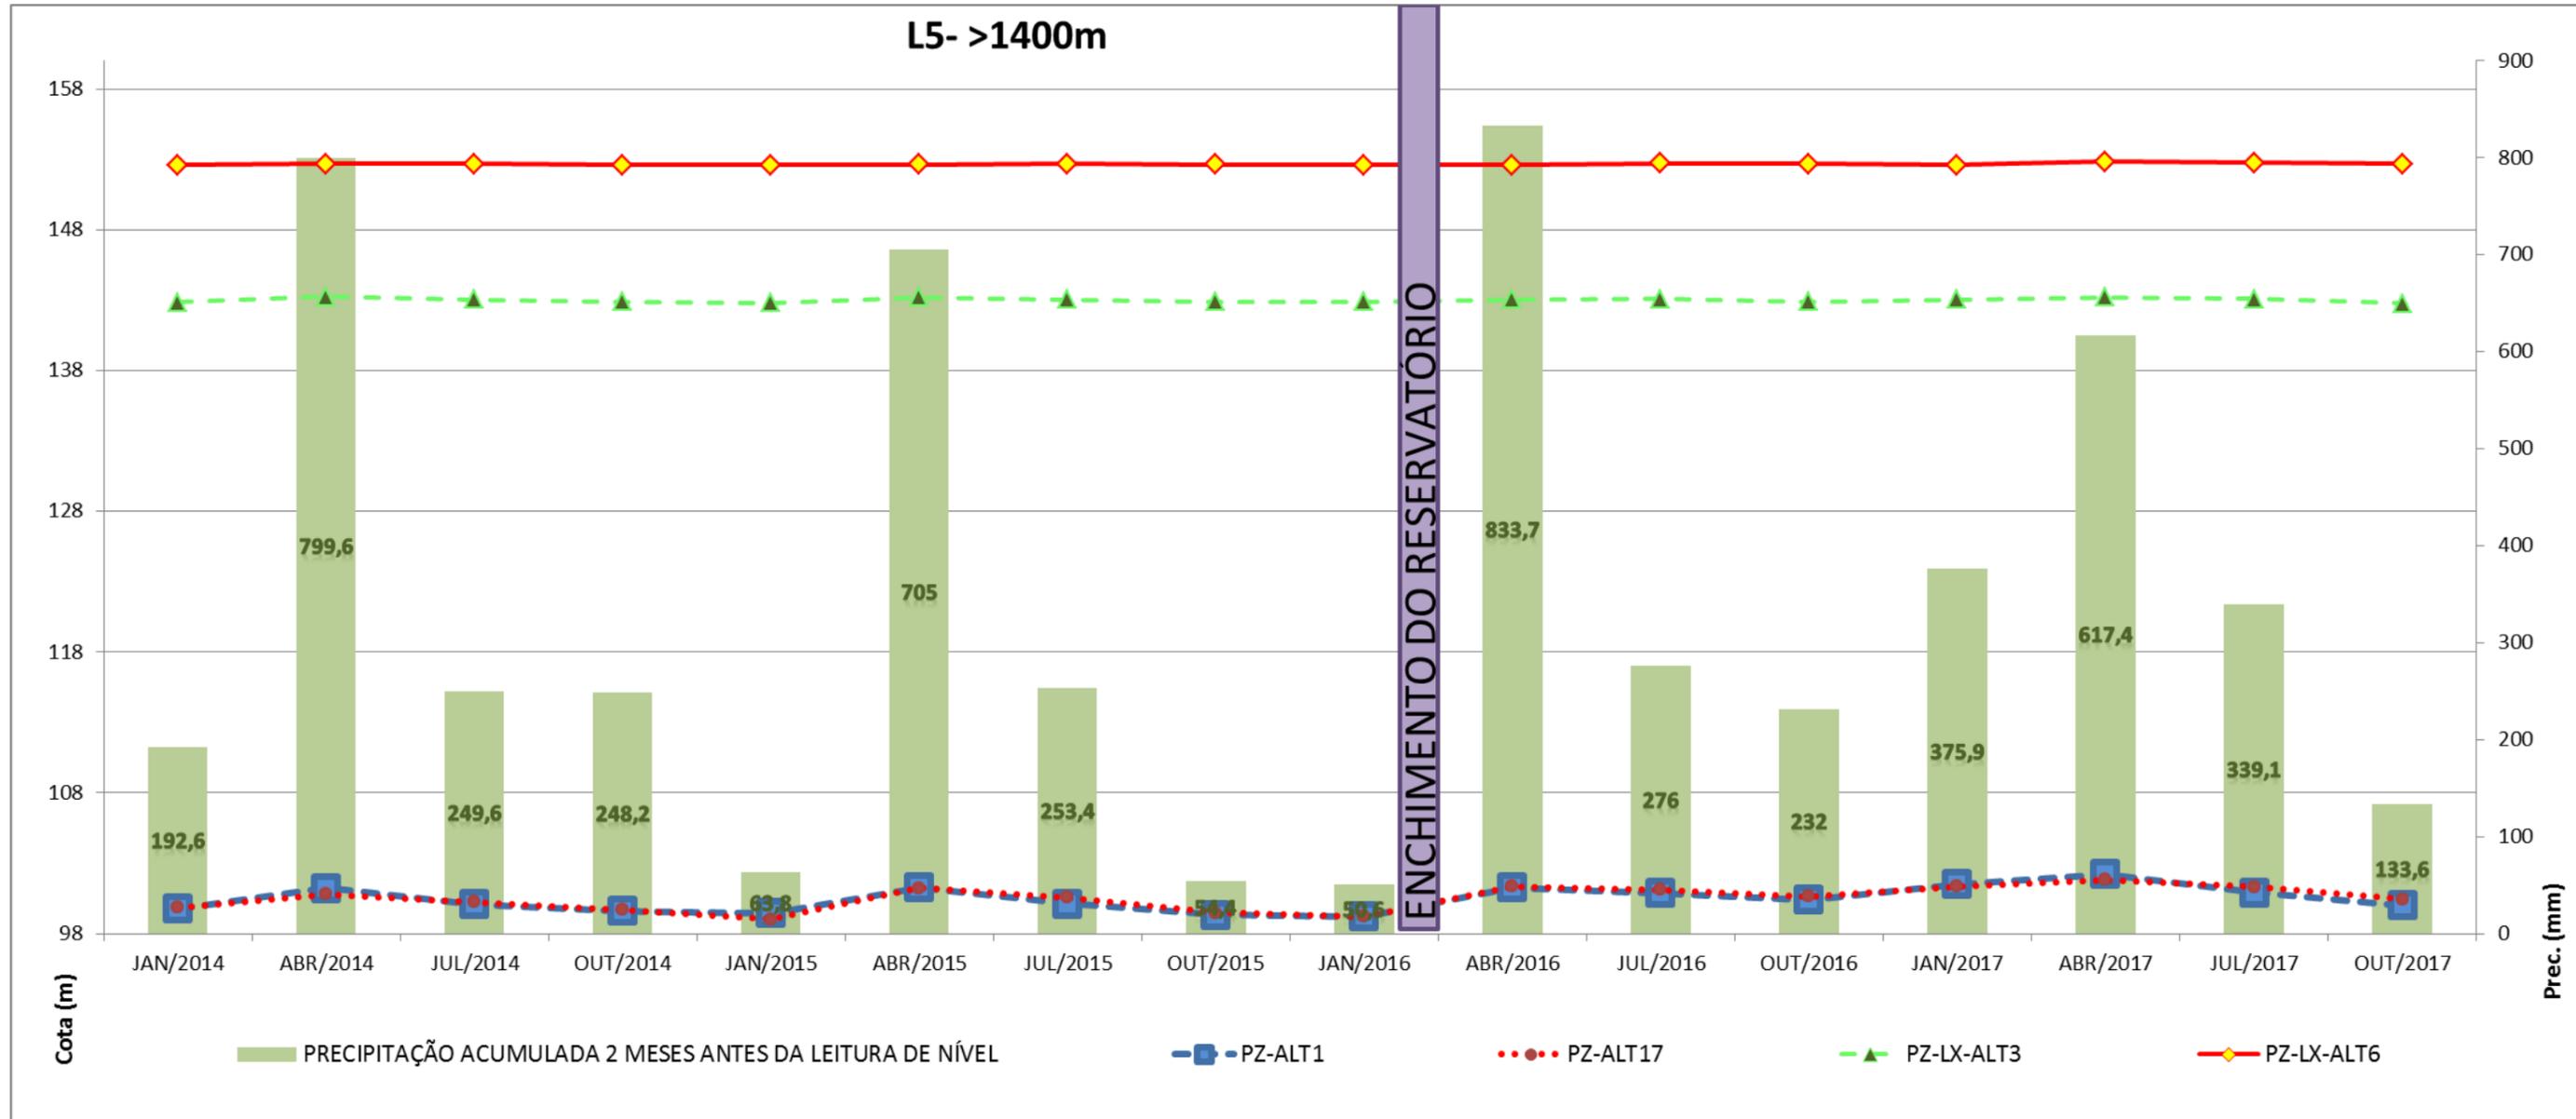
Figura 16 - Gráficos com a precipitação acumulada nos dois meses anteriores e as cotas dos níveis medidos nos poços monitorados – linha L1: 0-110 m.

Figura 17 - Gráficos com a precipitação acumulada nos dois meses anteriores e as cotas dos níveis medidos nos poços monitorados – linha L2: 240-600 m.

Figura 18 - Gráficos com a precipitação acumulada nos dois meses anteriores e as cotas dos níveis medidos nos poços monitorados – linha L3: 600-1000 m.

Figura 19 - Gráficos com a precipitação acumulada nos dois meses anteriores e as cotas dos níveis medidos nos poços monitorados – linha L4: 1000-1400 m.

Figura 20 - Gráficos com a precipitação acumulada nos dois meses anteriores e as cotas dos níveis medidos nos poços monitorados – linha L5: >1400 m.

A diferença entre os níveis mínimos pré e pós enchimento variam de 0,00 m (PZ-ALT23 na orla, a aproximadamente 14 m da margem do reservatório) até 2,01 m (PZ-ALT15, com distância (L3 – 600 a 1.000 m), a aproximadamente 890 m do reservatório).

Os níveis potenciométricos máximos foram maiores no período de cheia, após o enchimento, mas deve-se ressaltar que a elevada precipitação acumulada registrada também foi maior nesse mesmo período, cujos níveis concentrados não tinham ainda sido detectados desde o início do monitoramento em outubro de 2012.

As **Figuras 16 a 20** apresentam os gráficos com a precipitação pluviométrica acumulada nos dois meses anteriores ao monitoramento trimestral e as cotas dos níveis medidos nos poços monitorados.

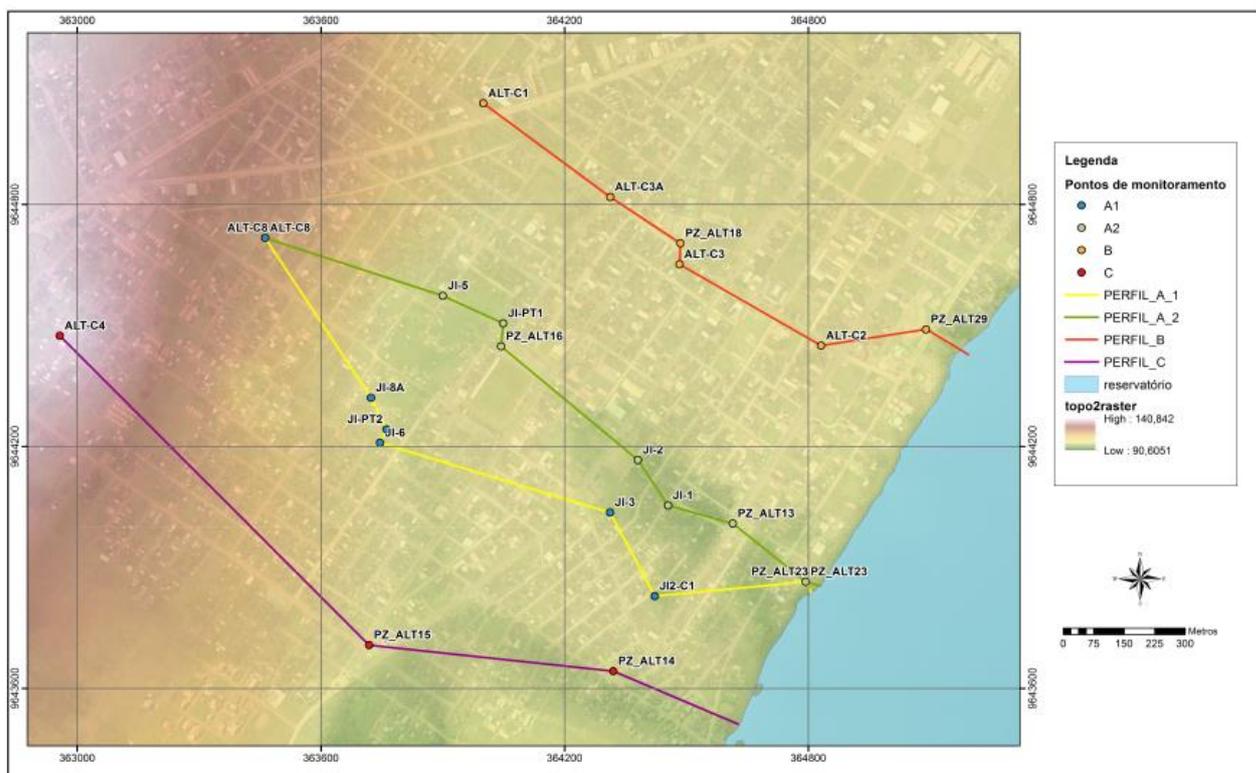
**Figura 21 - Disposição dos perfis em mapa com MDT gerado em junho/2017.**

Este item apresenta os perfis topográficos executados em atendimento ao Ofício 02001.001802/2017-17 COHID/IBAMA (01/03/2017) e ao Parecer Conjunto (IBAMA/ANA) 02001.003521/2016-18. As **Figuras 21 e 22** apresentam a disposição dos perfis, respectivamente em mapa (com modelo digital de terreno - MDT gerado em junho/2017, utilizando as cotas altimétricas dos pontos de monitoramento e as curvas de nível) e em ortofotos, com resolução 30 cm (fornecidas pela Norte Energia em janeiro/2012). O perfil A foi dividido em A1 e A2 em função do posicionamento espacial de cada poço de monitoramento. Em todos os perfis, a cota do reservatório/rio é representada pela legenda azul.

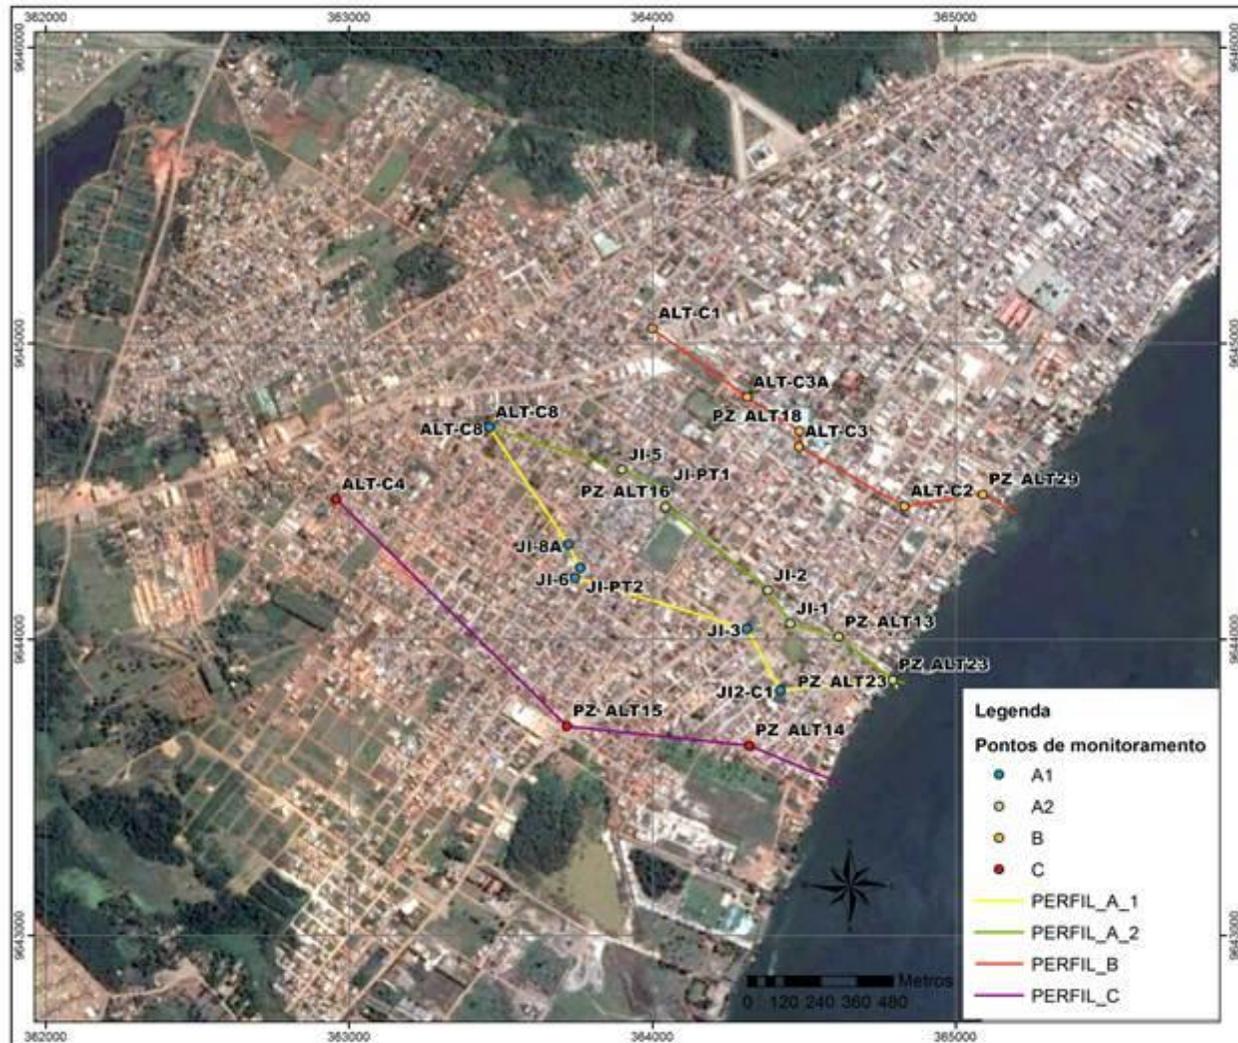
Figura 22 - Disposição dos perfis (imagem Google Earth, 07/11/2017).

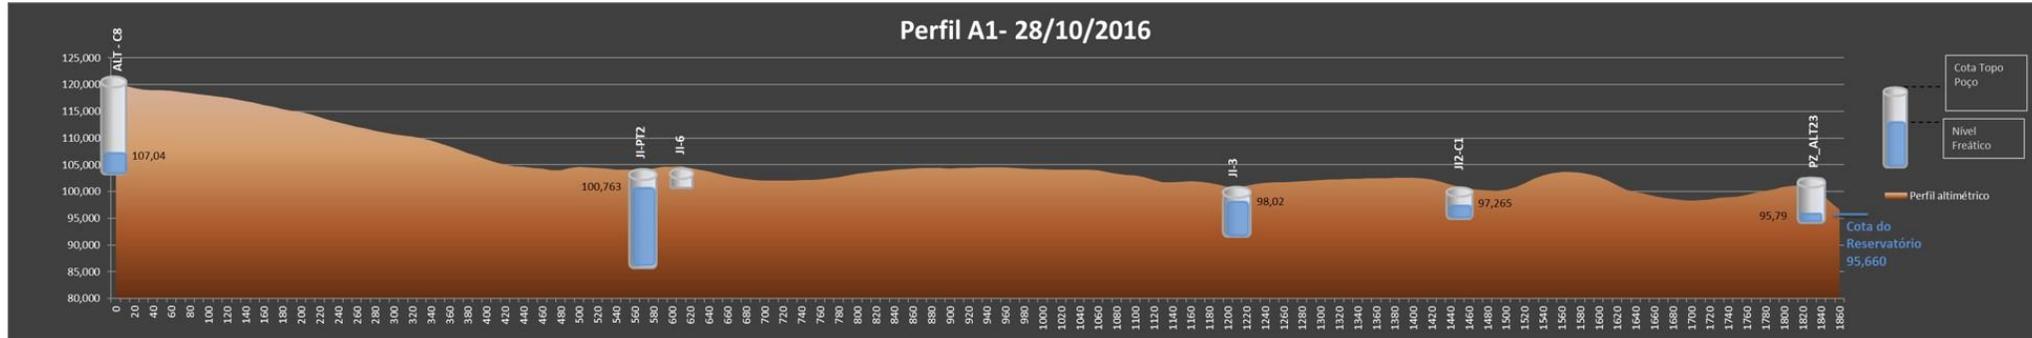
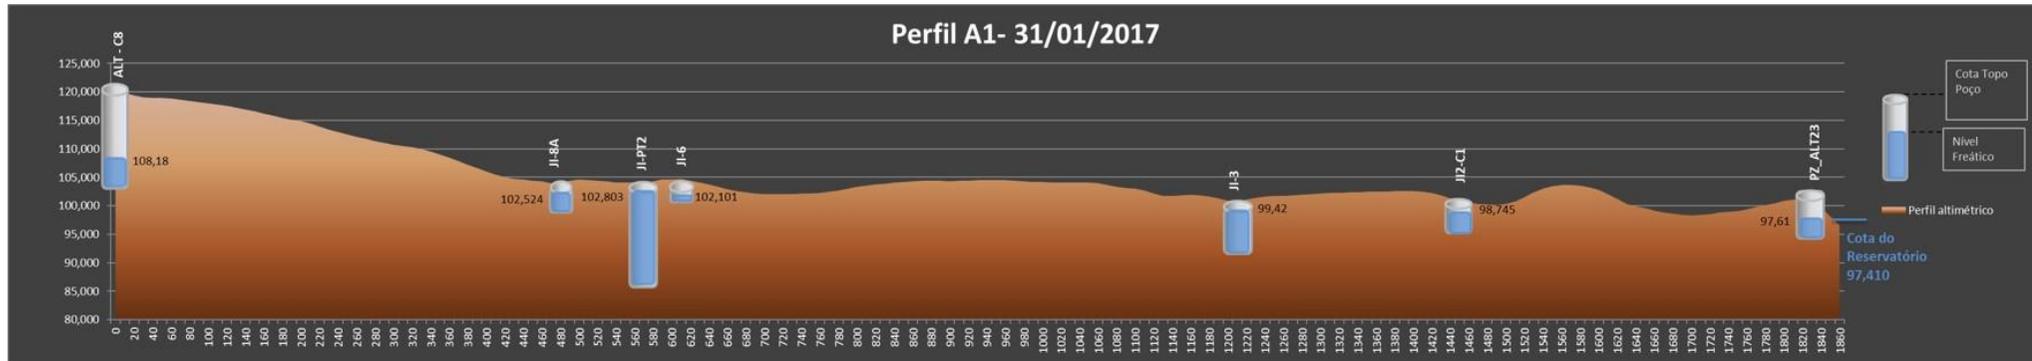
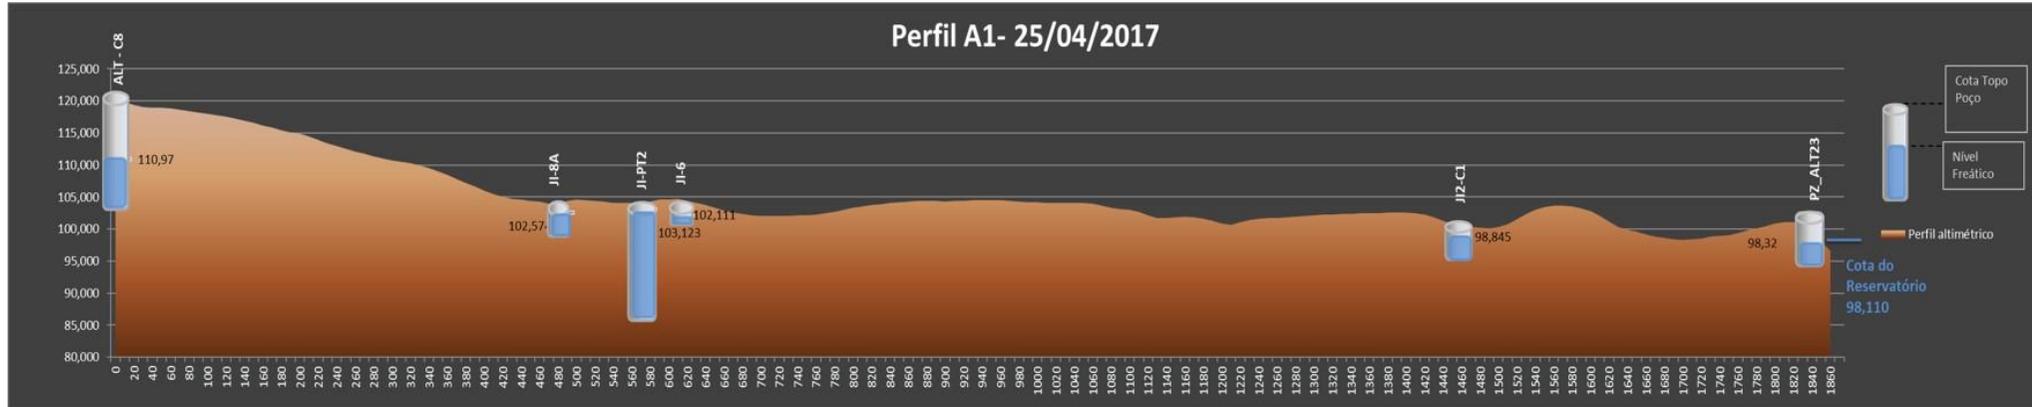
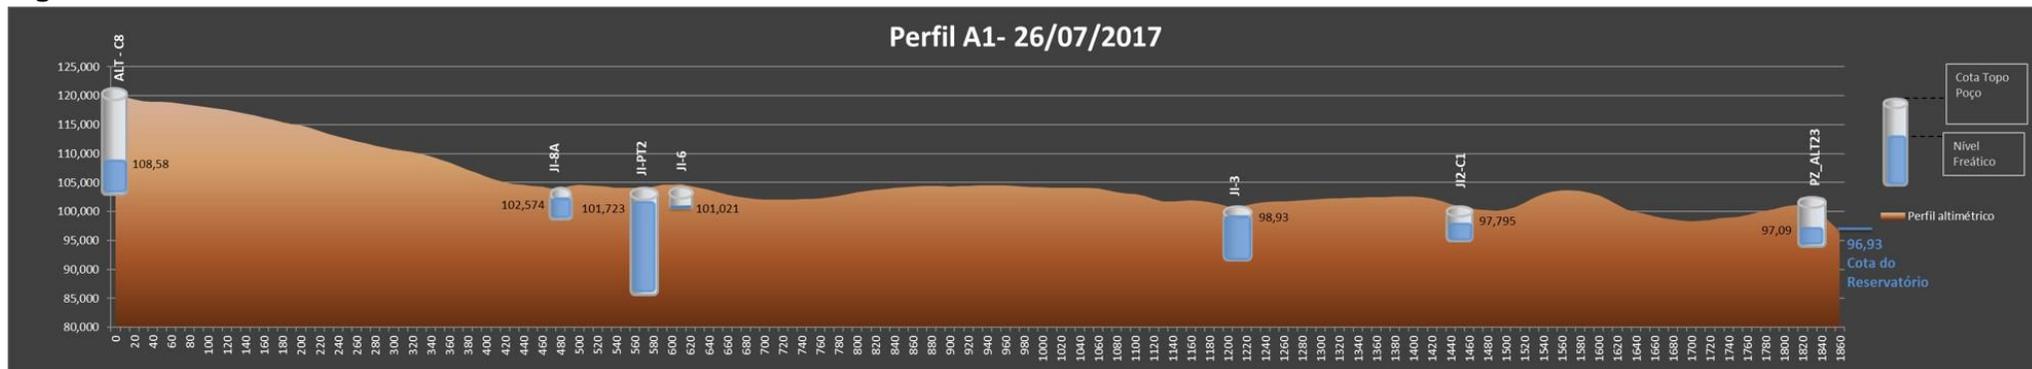
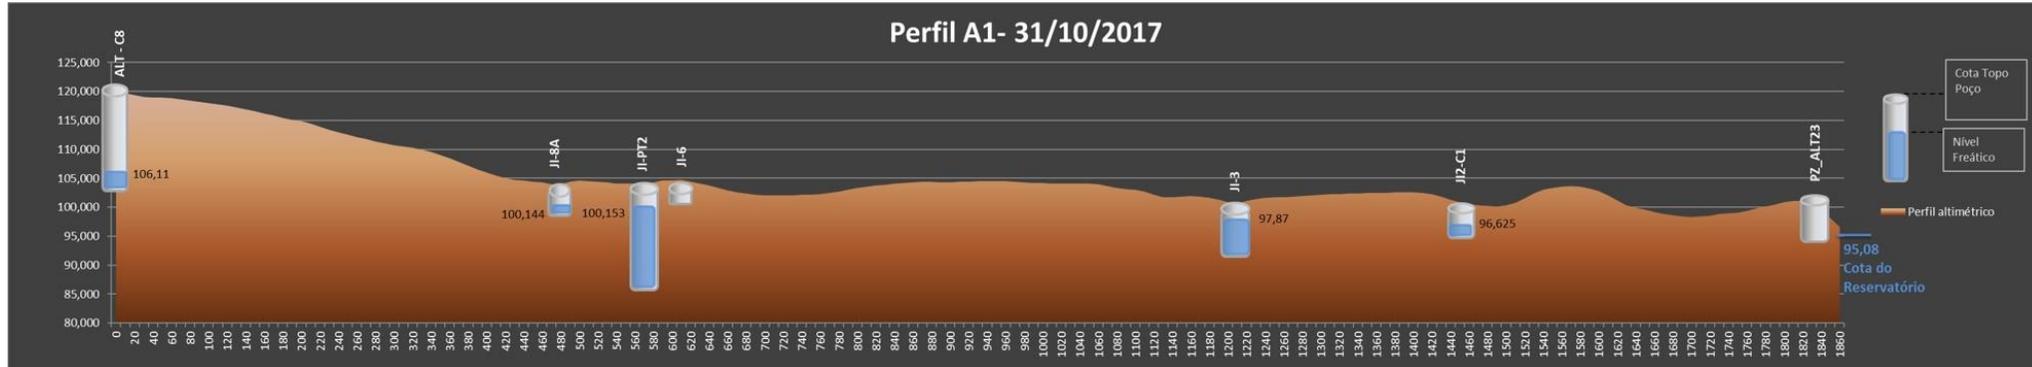
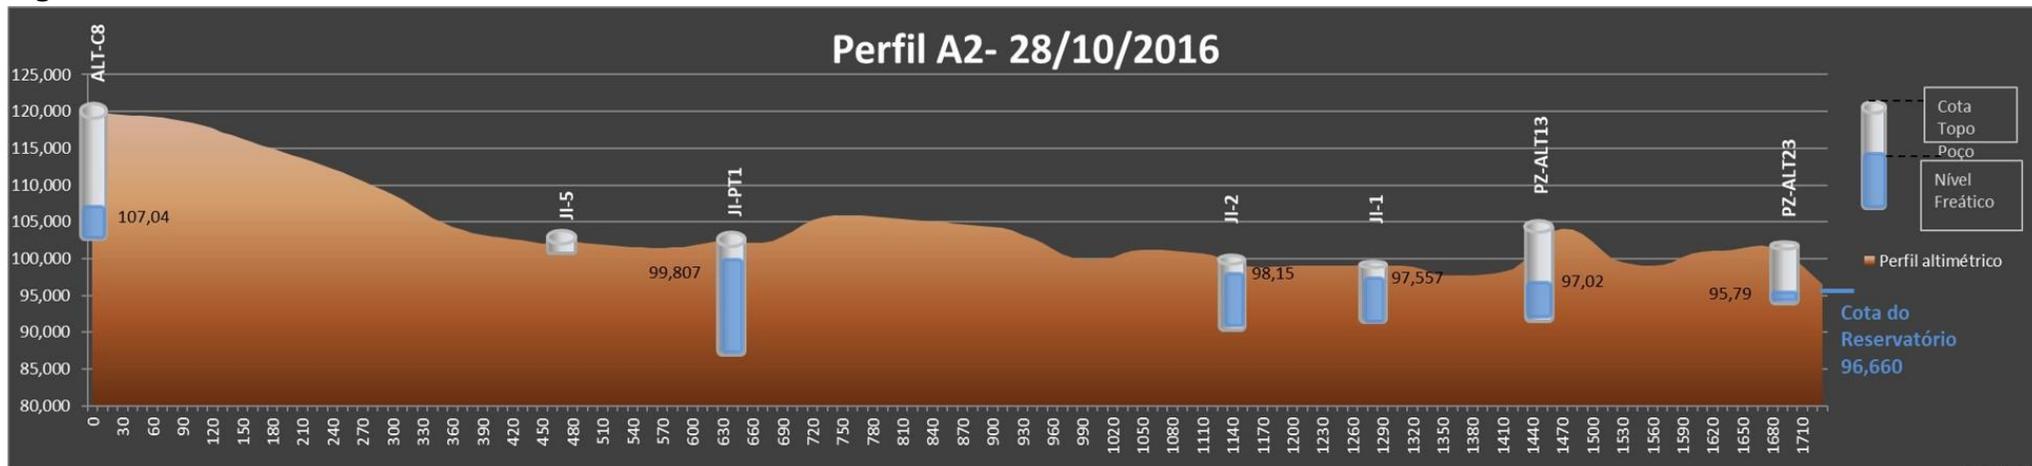
Figura 23 - Perfil A1 – outubro/2016.

Figura 24 - Perfil A1 – janeiro/2017.

Figura 25 - Perfil A1 – abril/2017.

Figura 26 - Perfil A1 – julho/2017.

Figura 27 - Perfil A1 – outubro/2017.

Figura 28 - Perfil A2 – outubro/2016.

A análise conjunta de todos os perfis mostra que em todos os casos, independentemente do período em análise (se de cheia ou seca), as cotas altimétricas dos aquíferos estão acima da cota do reservatório. Com exceção de pontos muito próximos (0 – 110 m) à orla nos quais a cota do poço se equipara à cota do reservatório. Como as cotas estão acima do exutório (neste caso o Reservatório Xingu), a descarga se dá em direção ao rio Xingu, sendo a drenagem classificada como efluente, isto é, ocorre no sentido do aquífero para o leito do rio (o aquífero alimenta o rio e não o contrário).

Os perfis A1 e A2 mostram a ausência de conexão hidráulica entre a lagoa do bairro Jardim Independente I e o Reservatório Xingu. Novamente os dados mostram que as águas acumuladas nessa região são descarregadas em direção ao Reservatório Xingu, e não ocorre o fluxo deste para cotas superiores do aquífero.
