# **BAIRRO JARDIM INDEPENDENTE I - ALTAMIRA (PA) ÁGUA SUBTERRÂNEA – RELATÓRIO CONSOLIDADO**

**UHE BELO MONTE**

NÚMERO/CÓDIGO DO DOCUMENTO  
**RT\_SSI\_Nº024\_BAIRRO JARDIM INDEPENDENTE I\_20122017**

**DEZEMBRO/2017**

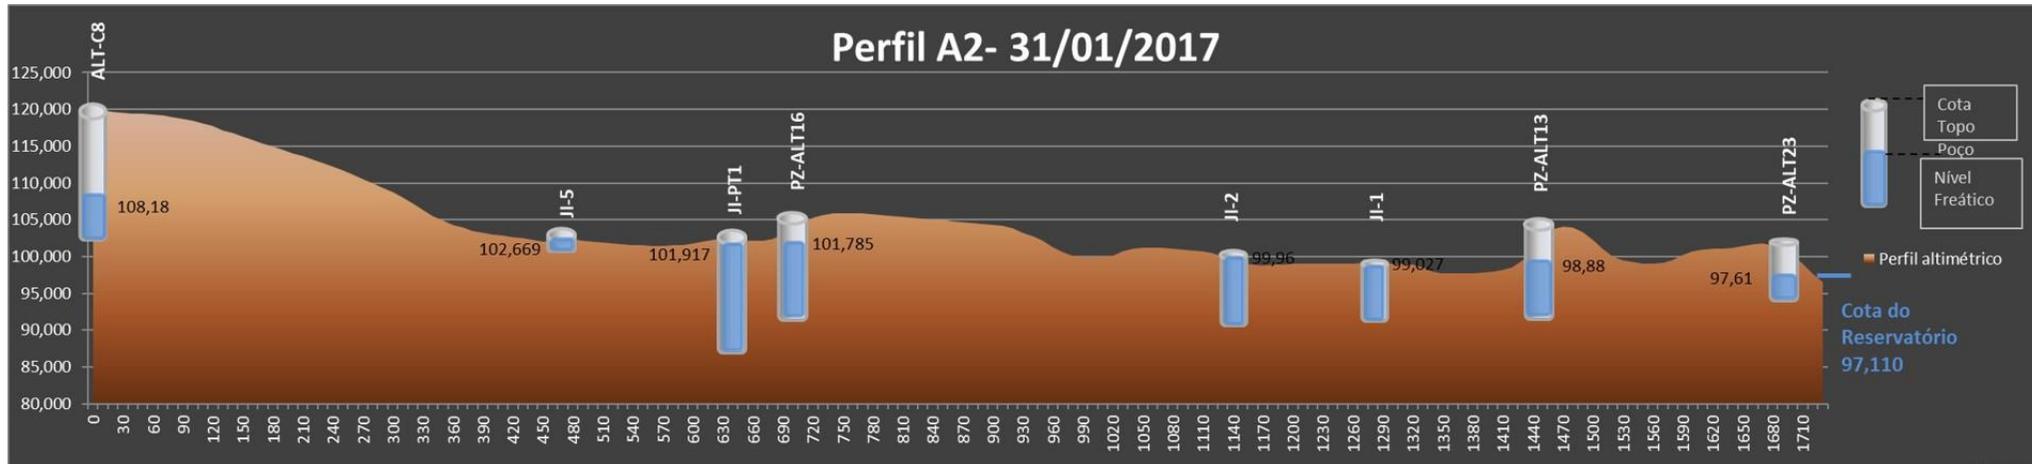
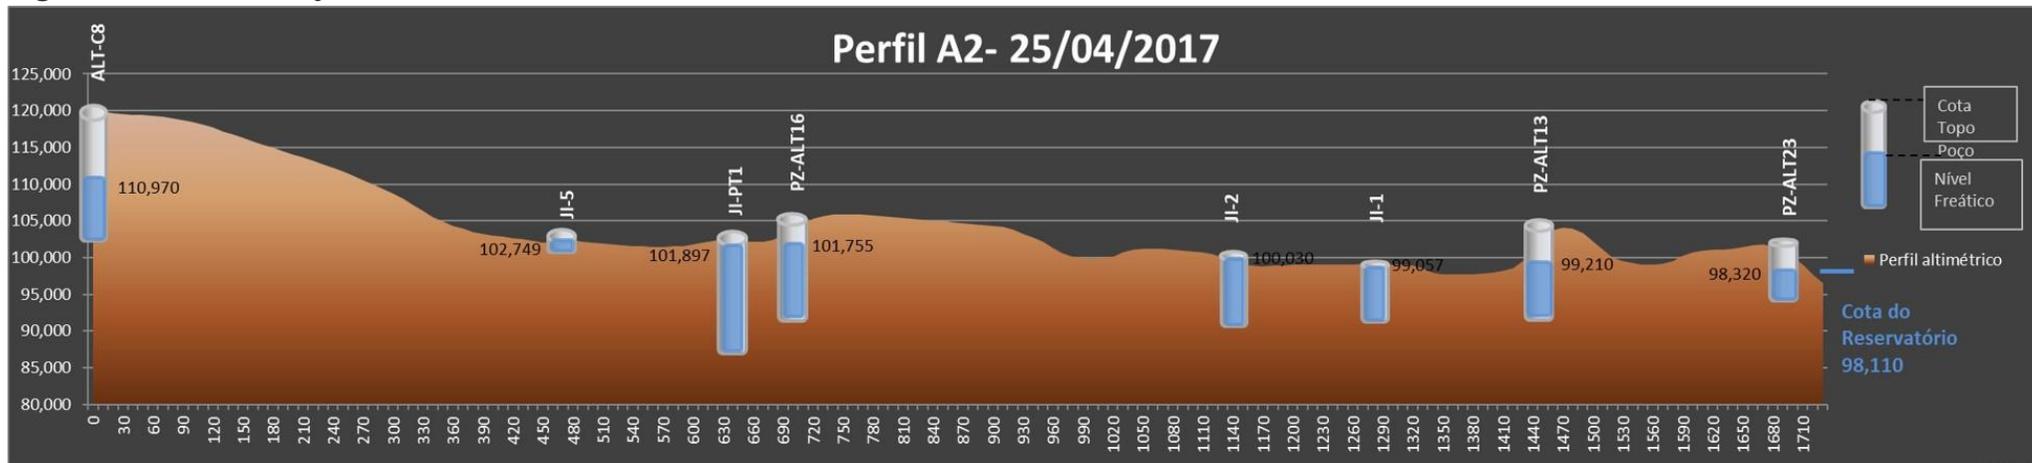
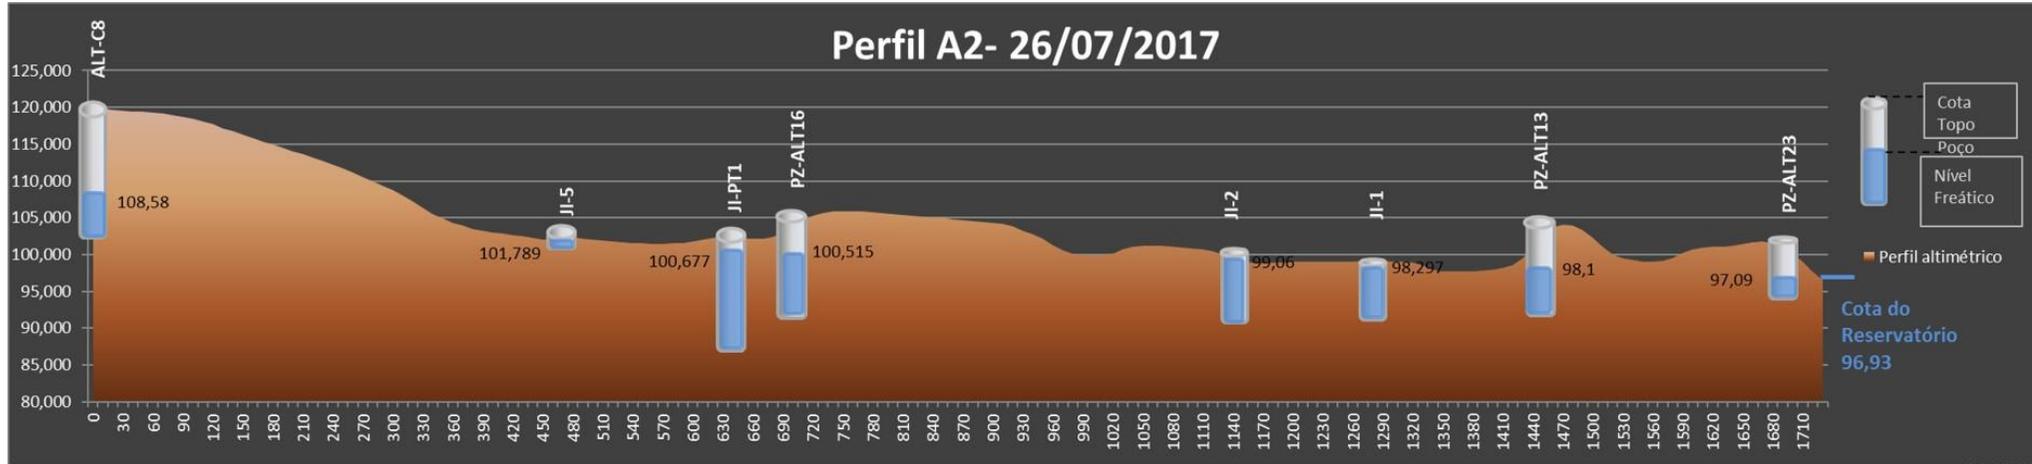
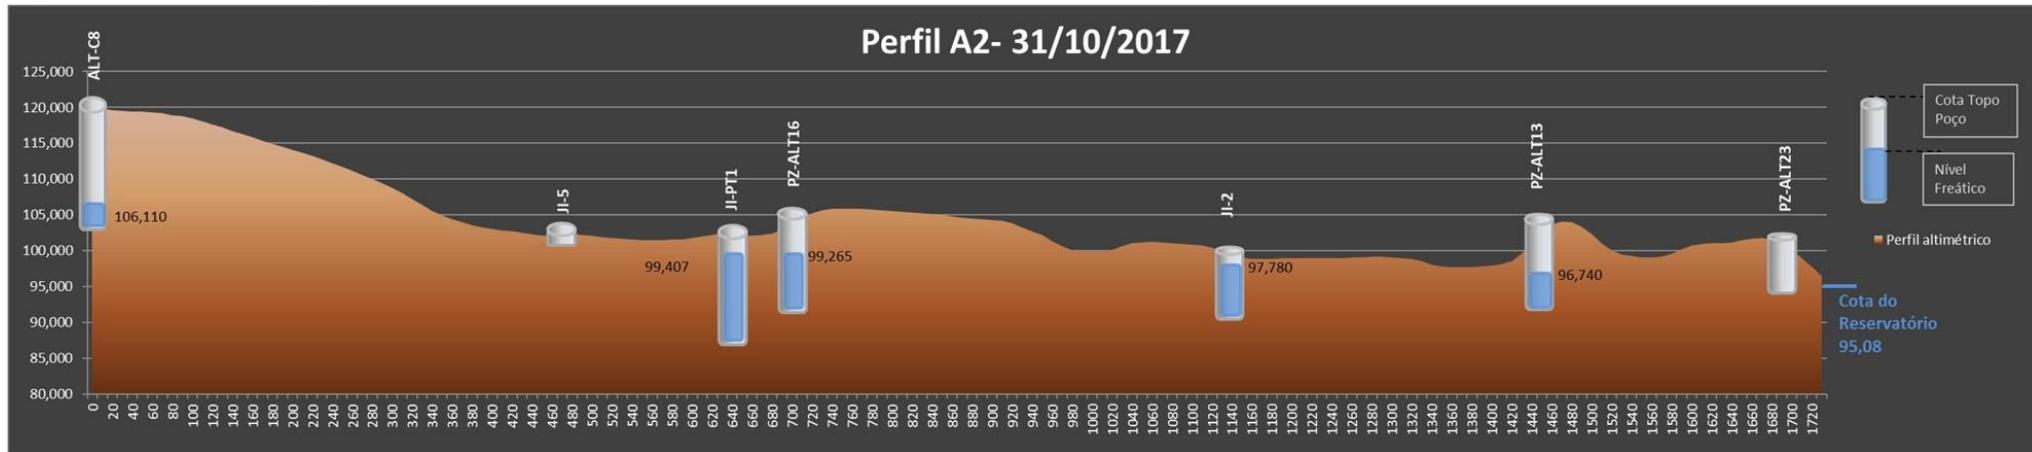
Figura 29 - Perfil A2 – janeiro/2017.

Figura 30 - Perfil A2 – abril/2017.

Figura 31 - Perfil A2 – julho/2017.

Figura 32 - Perfil A2 – outubro/2017.

Os perfis A1 e A2 mostram a ausência de conexão hidráulica entre a lagoa do bairro Jardim Independente I e o Reservatório Xingu. Novamente os dados mostram que as águas acumuladas nessa região são descarregadas em direção ao Reservatório Xingu, e não ocorre o fluxo deste para cotas superiores do aquífero.

A área da lagoa, no contexto do presente estudo, está inserida entre os poços JI-5 e JI-PT1, do perfil A2.

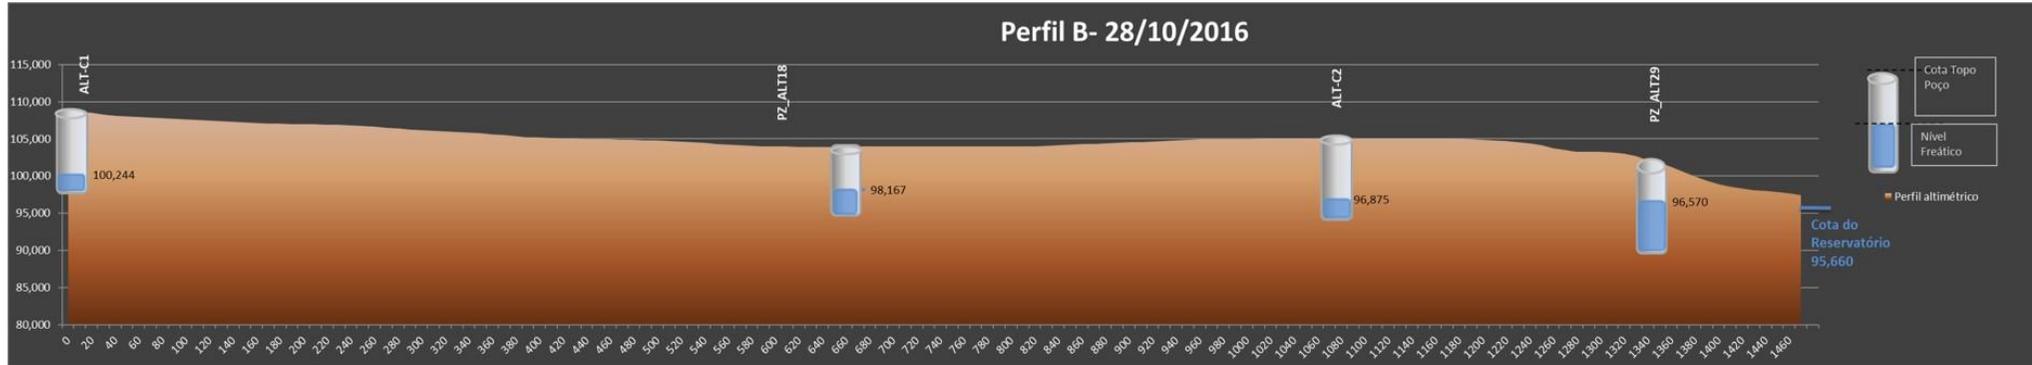
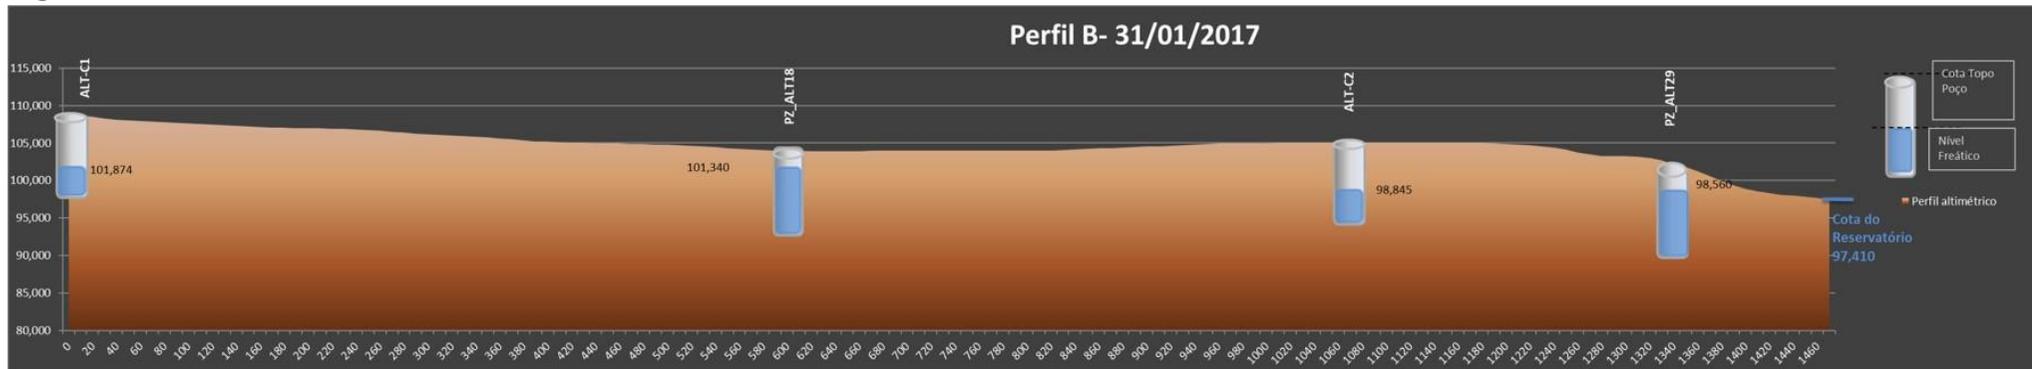
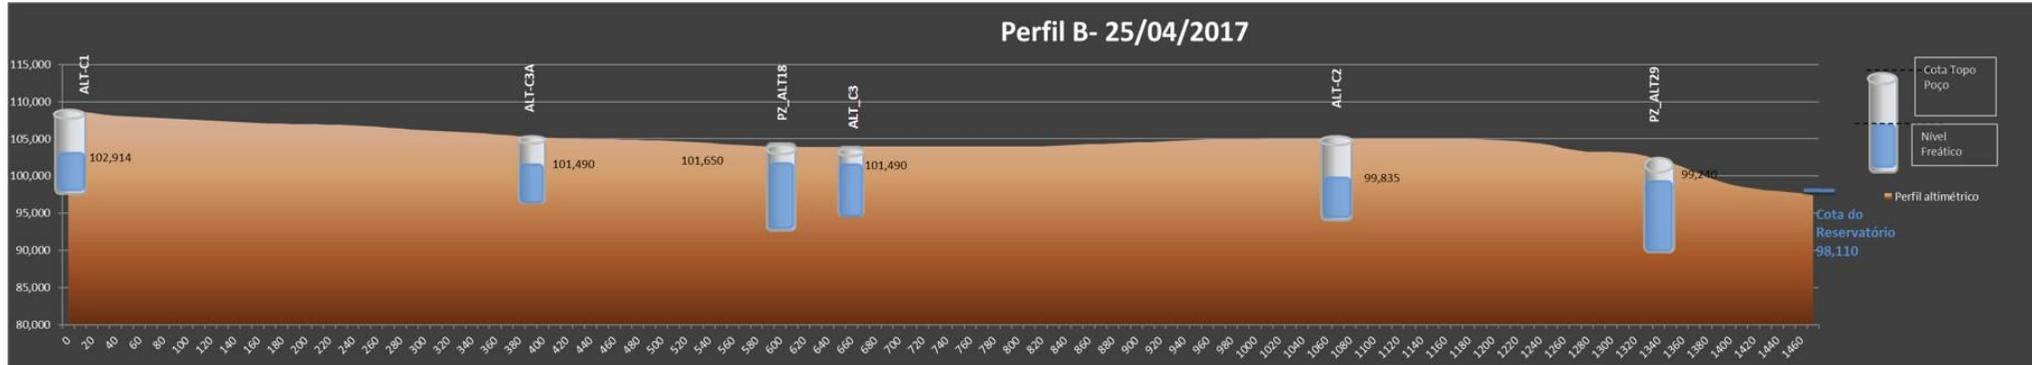
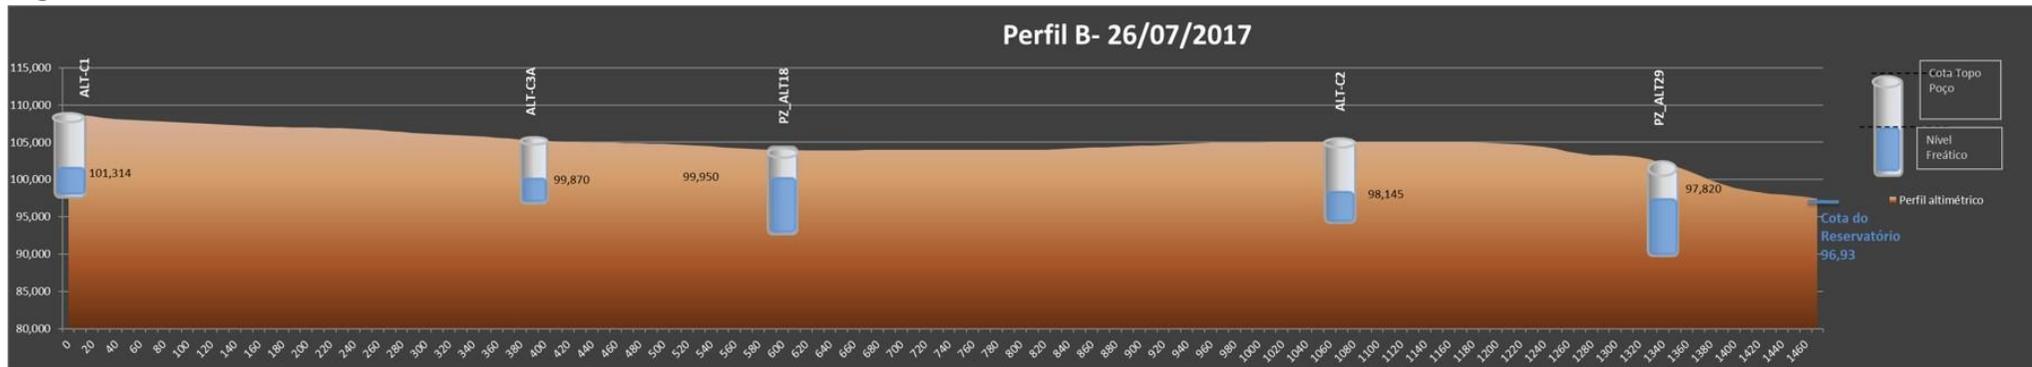
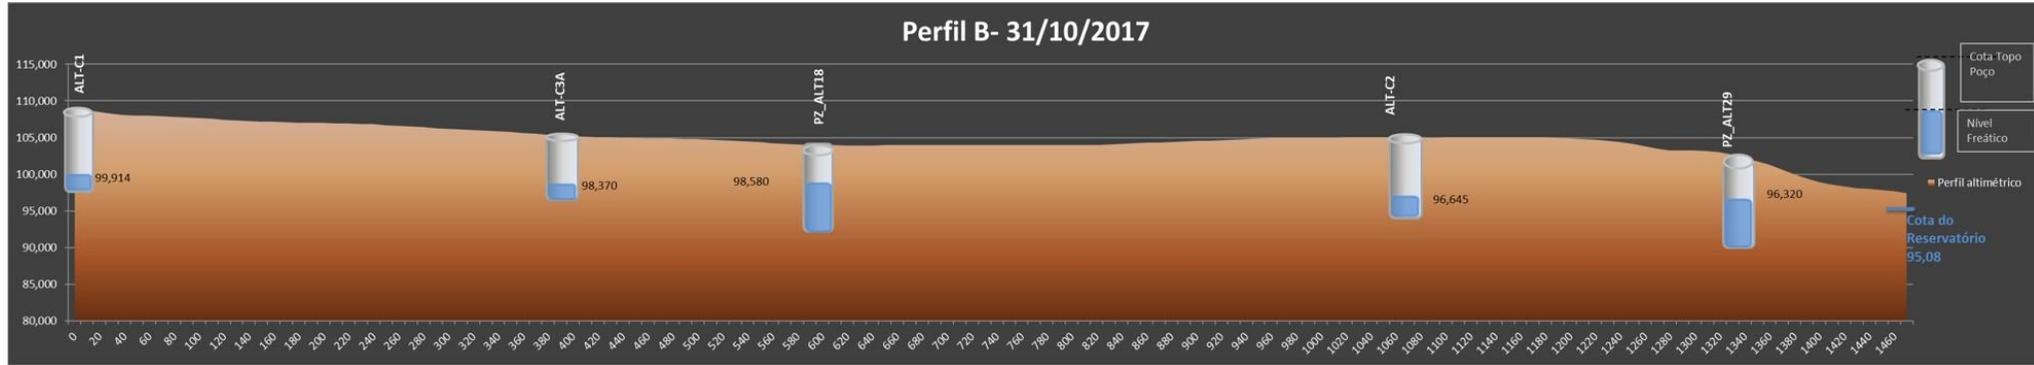
Figura 33 - Perfil B – outubro/2016.

Figura 34 - Perfil B – janeiro/2017.

Figura 35 - Perfil B – abril/2017.

Figura 36 - Perfil B – julho/2017.

Figura 37 - Perfil B – outubro/2017.

A análise conjunta de todos os perfis mostra que em todos os casos, independentemente do período em análise (se de cheia ou seca), as cotas altimétricas dos aquíferos estão acima da cota do reservatório. Com exceção de pontos muito próximos (0 – 110 m) à orla nos quais a cota do poço se equipara à cota do reservatório. Como as cotas estão acima do exutório (neste caso o Reservatório Xingu), a descarga se dá em direção ao rio Xingu, sendo a drenagem classificada como efluente, isto é, ocorre no sentido do aquífero para o leito do rio (o aquífero alimenta o rio e não o contrário).

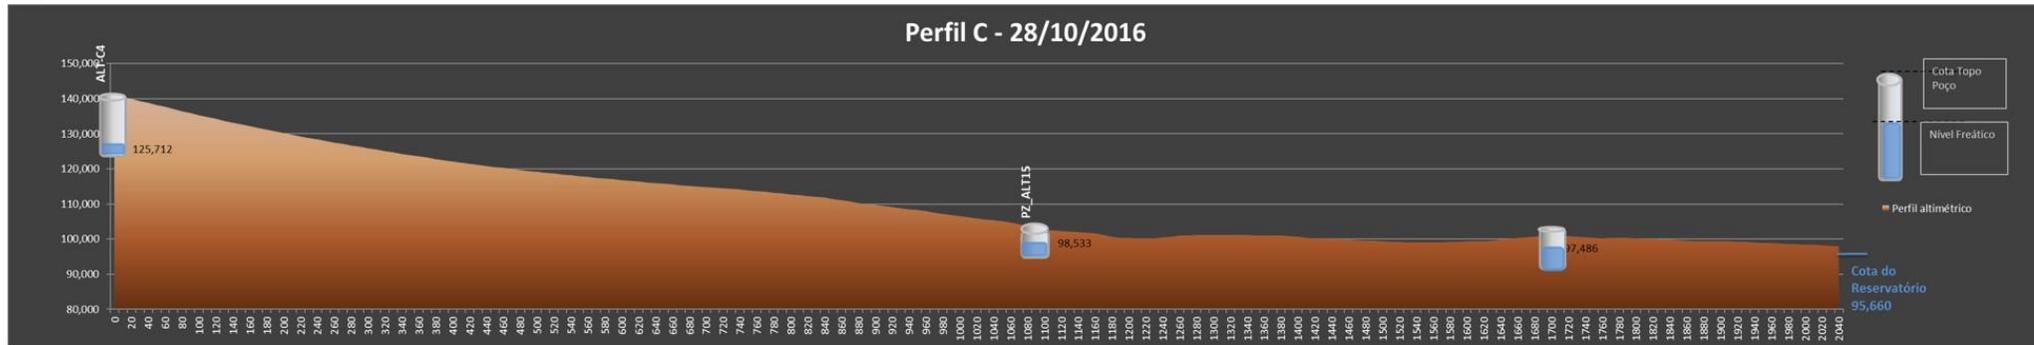
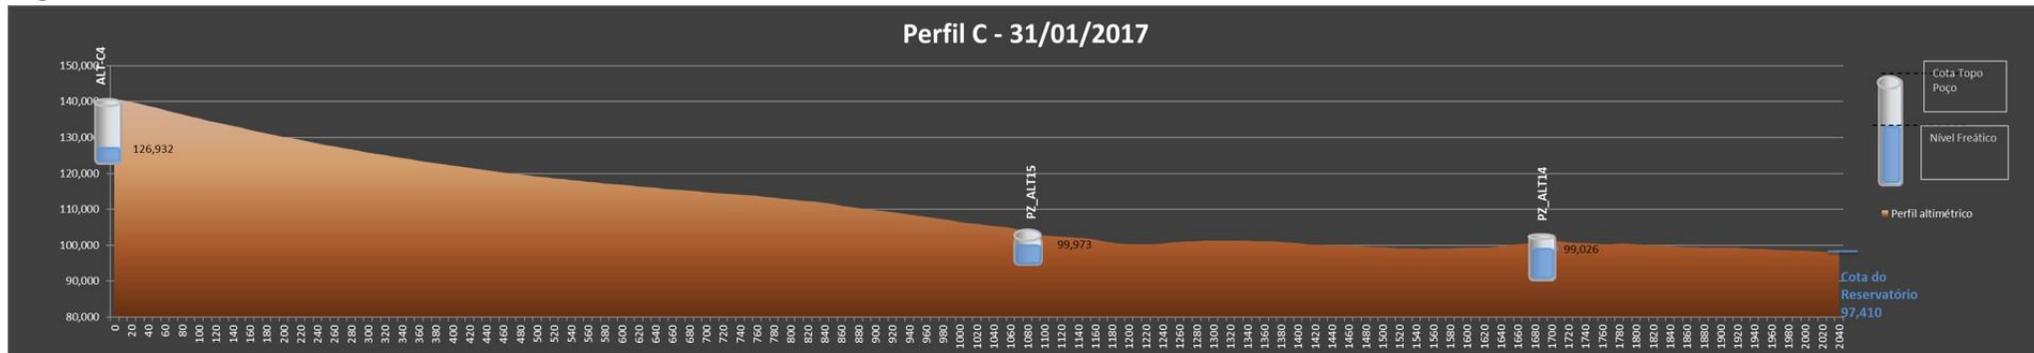
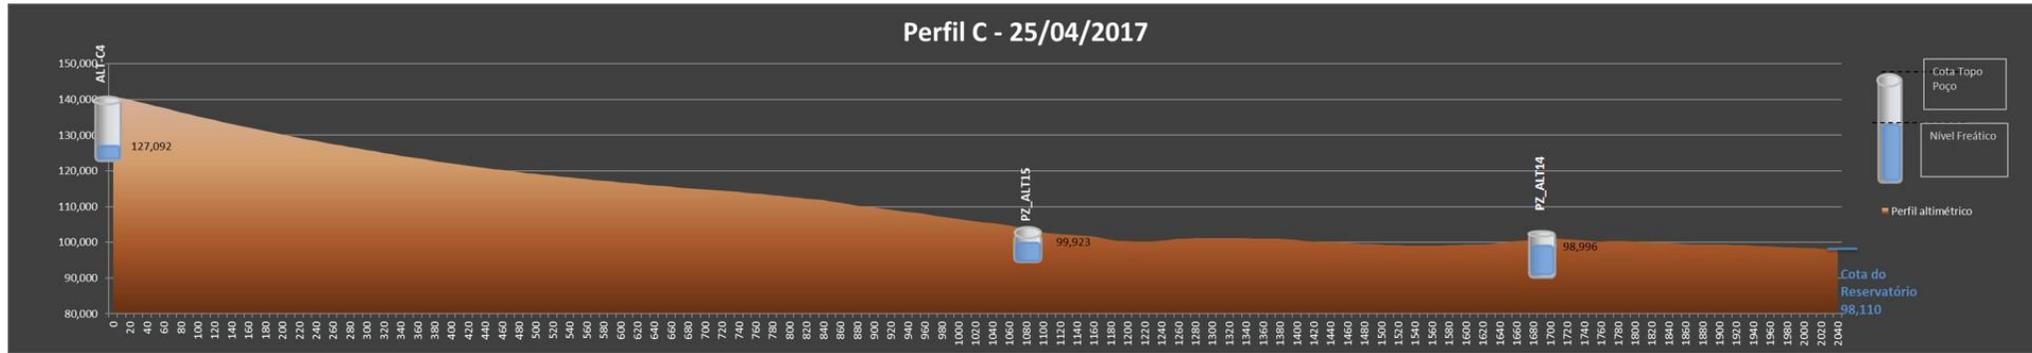
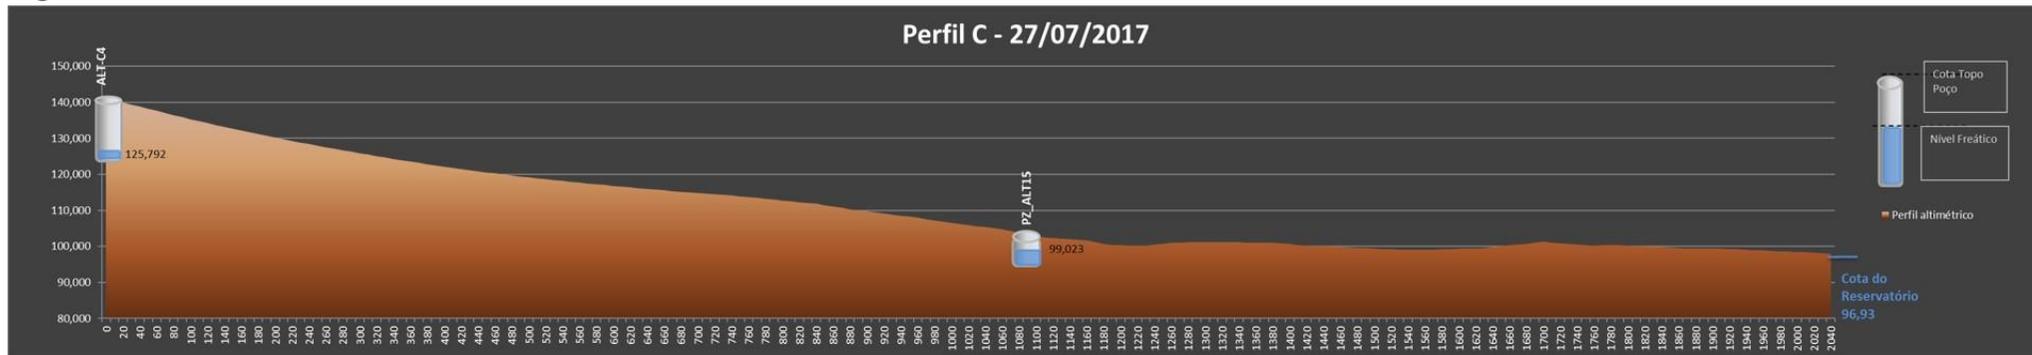
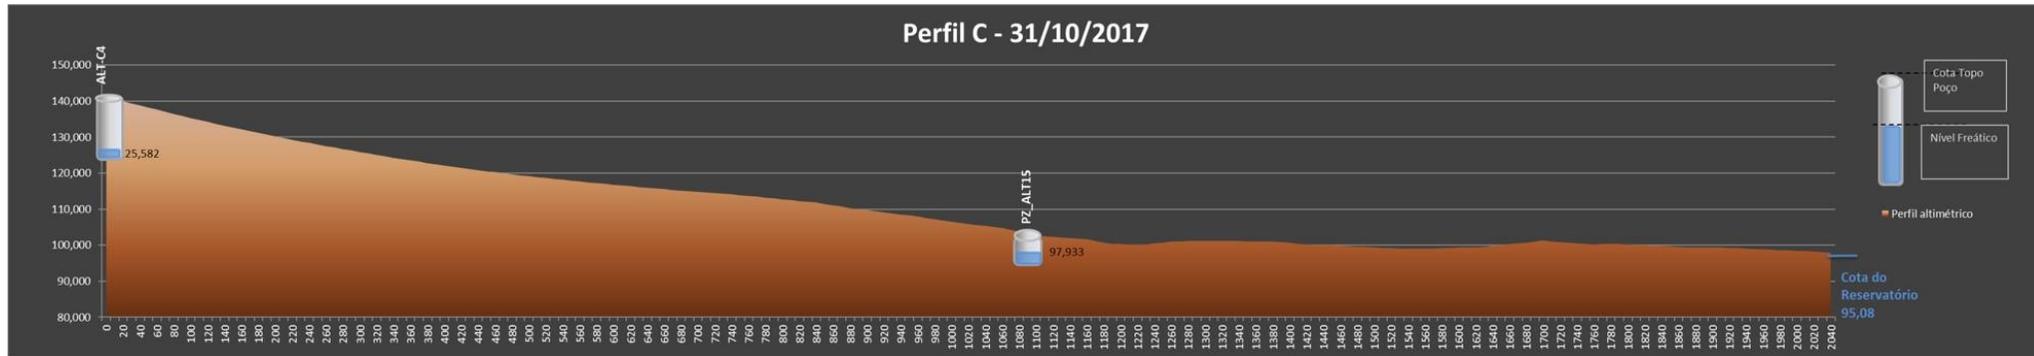
Figura 38 - Perfil C – outubro/2016.

Figura 39 - Perfil C – janeiro/2017.

Figura 40 - Perfil C – abril/2017.

Figura 41 - Perfil C – julho/2017.

Figura 42 - Perfil C – outubro/2017.

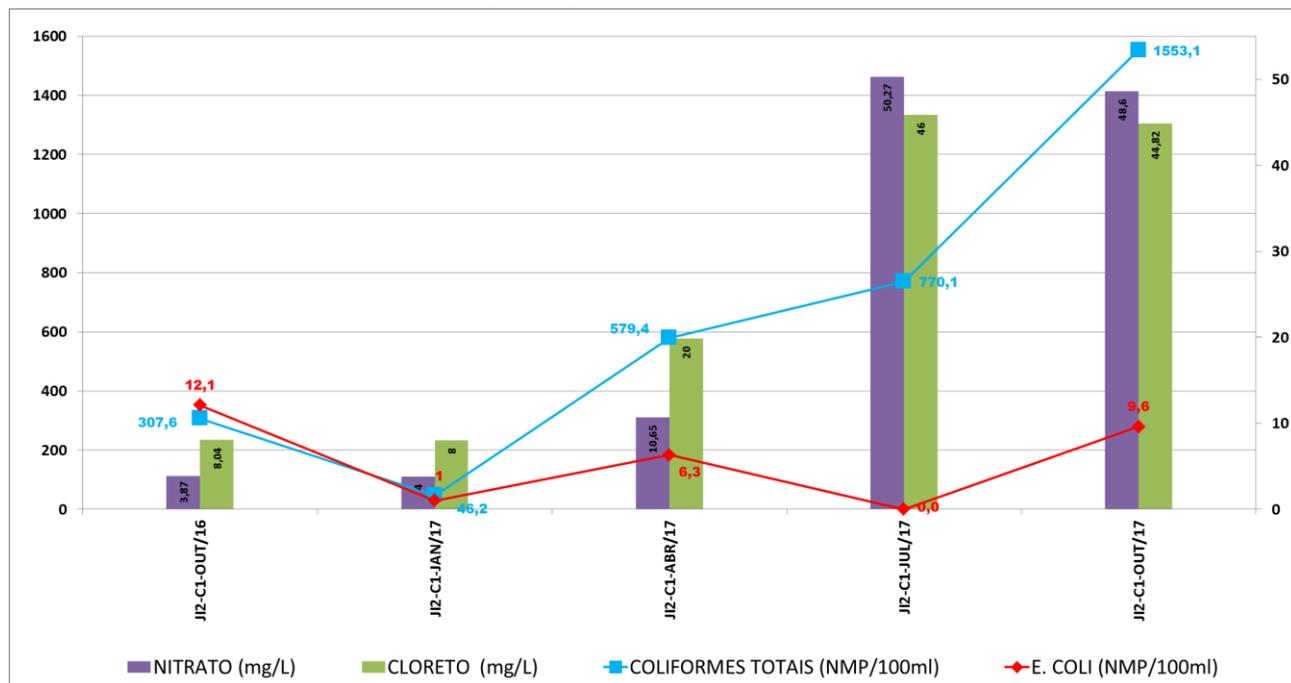
**Figura 43 - Resultados das análises em coletas trimestrais – ponto JI2-C1 – nitrato, cloreto, coliformes totais, E. Coli.**

Como se pode observar nas **Figuras 43 e 44**, a cisterna (JI2-C1) apresentou presença de coliformes totais e termotolerantes em praticamente todas as campanhas realizadas, sendo que nas coletas realizadas em julho e outubro/2017 a concentração de coliformes totais, nitrato e cloreto aumentou significativamente, muito provavelmente em função da infiltração de efluentes domésticos, uma vez que a área não tem nenhum tipo de proteção sanitária (a cisterna sequer possui tamponamento adequado). Além disso, o nível freático é muito raso, não permitindo que parte da contaminação seja eliminada durante a percolação pela própria função filtro da zona saturada do aquífero.

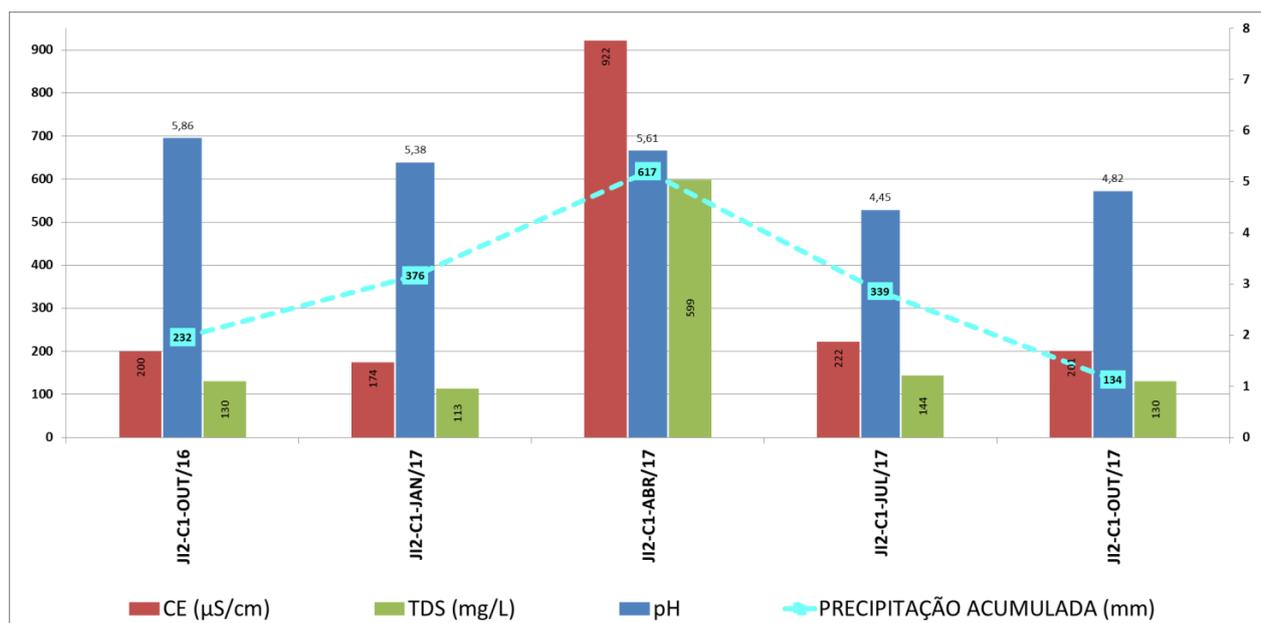
**Figura 44 - Resultados das análises das coletas trimestrais – ponto JI2-C1 – condutividade elétrica (CE), total de sólidos dissolvidos (TDS), pH e precipitação acumulada.**

Os valores de pH mantiveram-se entre 4,4 e 5,9 em todas as amostragens. Condutividade (CE) e Total de Sólidos Dissolvidos (TDS) mantiveram valores próximos nas amostragens de outubro/2016, janeiro, julho e outubro/2017; em abril/2017, os valores apresentaram alteração significativa devido à infiltração das águas das chuvas. O gráfico apresenta a precipitação acumulada nos dois meses anteriores à coleta e em abril/2017 o volume acumulado foi de pelo menos 240 mm a mais que nos outros períodos.

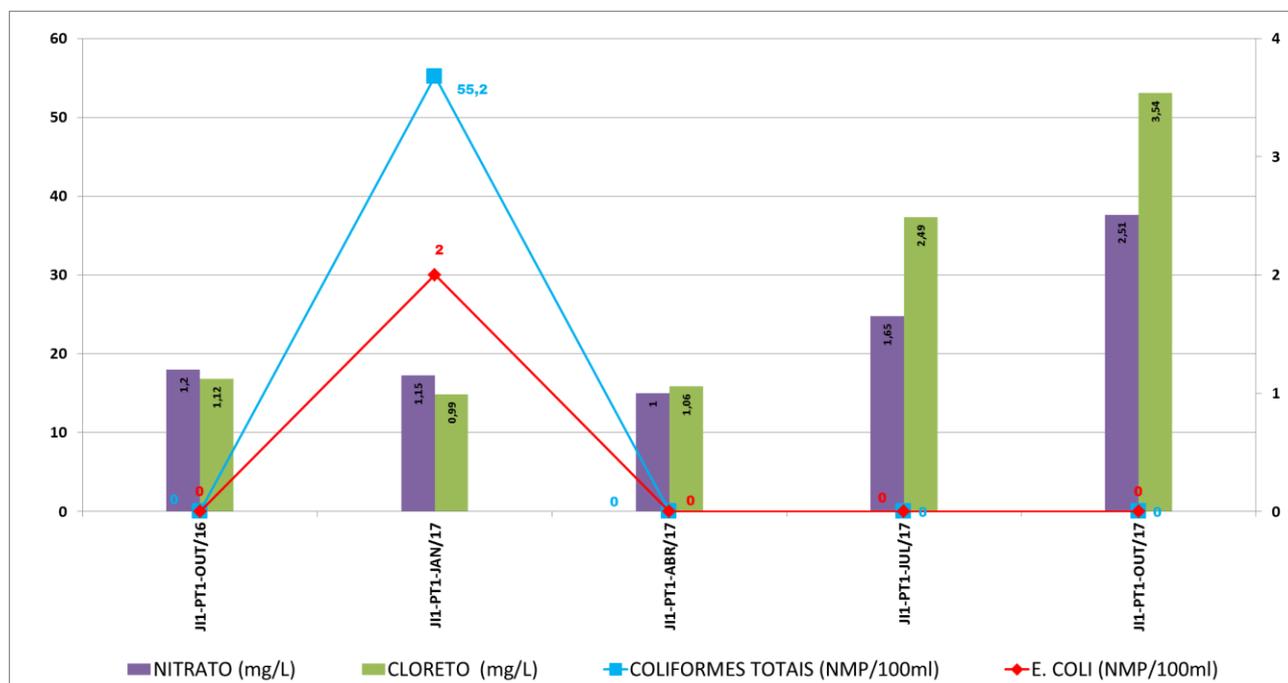
**Figura 45 - Resultados das análises das coletas trimestrais – ponto JI1-PT1 – nitrato, cloreto, coliformes totais, E. Coli.**

Como se pode observar nas **Figuras 45 e 46**, o ponto (JI1-PT1) apresentou presença de coliformes totais e termotolerantes apenas em janeiro/2017; a concentração de nitrato e cloreto aumentou gradativamente em julho e outubro/2017, provavelmente devido à contaminação pelo escoamento de águas superficiais contaminadas, principalmente com os efluentes lançados *in natura* diretamente na lagoa.

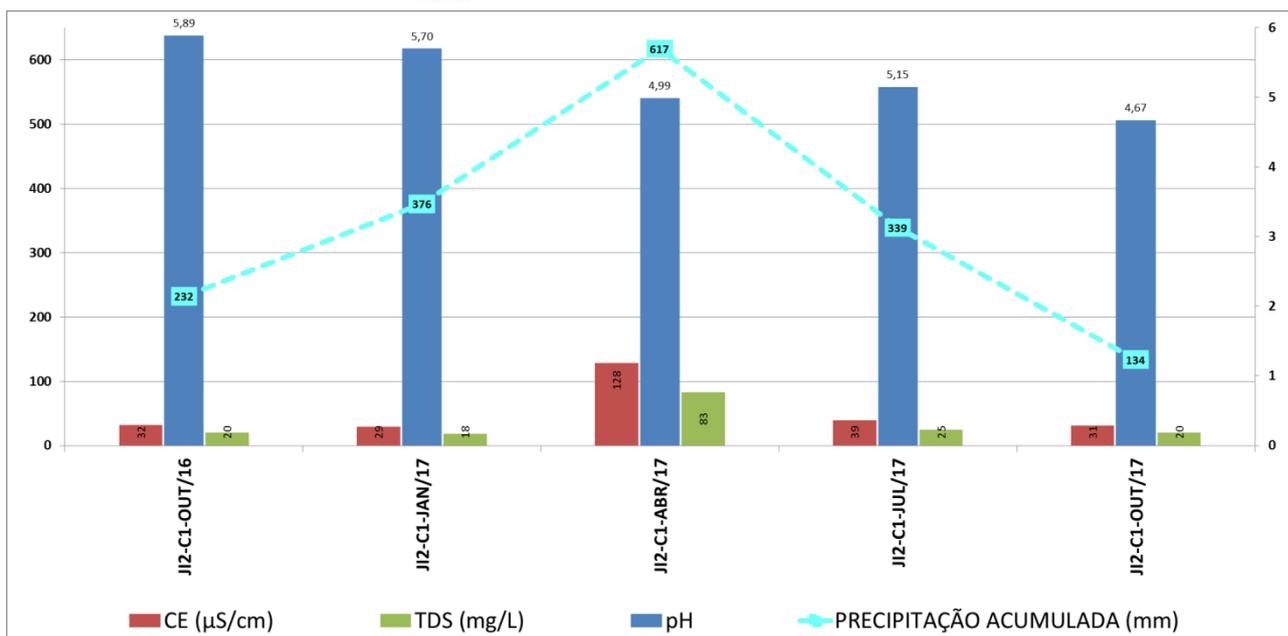
**Figura 46 - Resultados das análises das coletas trimestrais – ponto JI1-PT1 – condutividade elétrica (CE), total de sólidos dissolvidos (TDS), pH e precipitação acumulada.**

Os valores de pH mantiveram-se entre 4,6 e 5,9 em todas as amostragens. CE e TDS mantiveram valores próximos nas amostragens de outubro/2016, janeiro, julho e outubro/2017; em abril/2017, os valores apresentaram alteração significativa devido à infiltração das águas das chuvas (período máximo das chuvas responsável pela lavagem da superfície e carreamento de contaminantes).

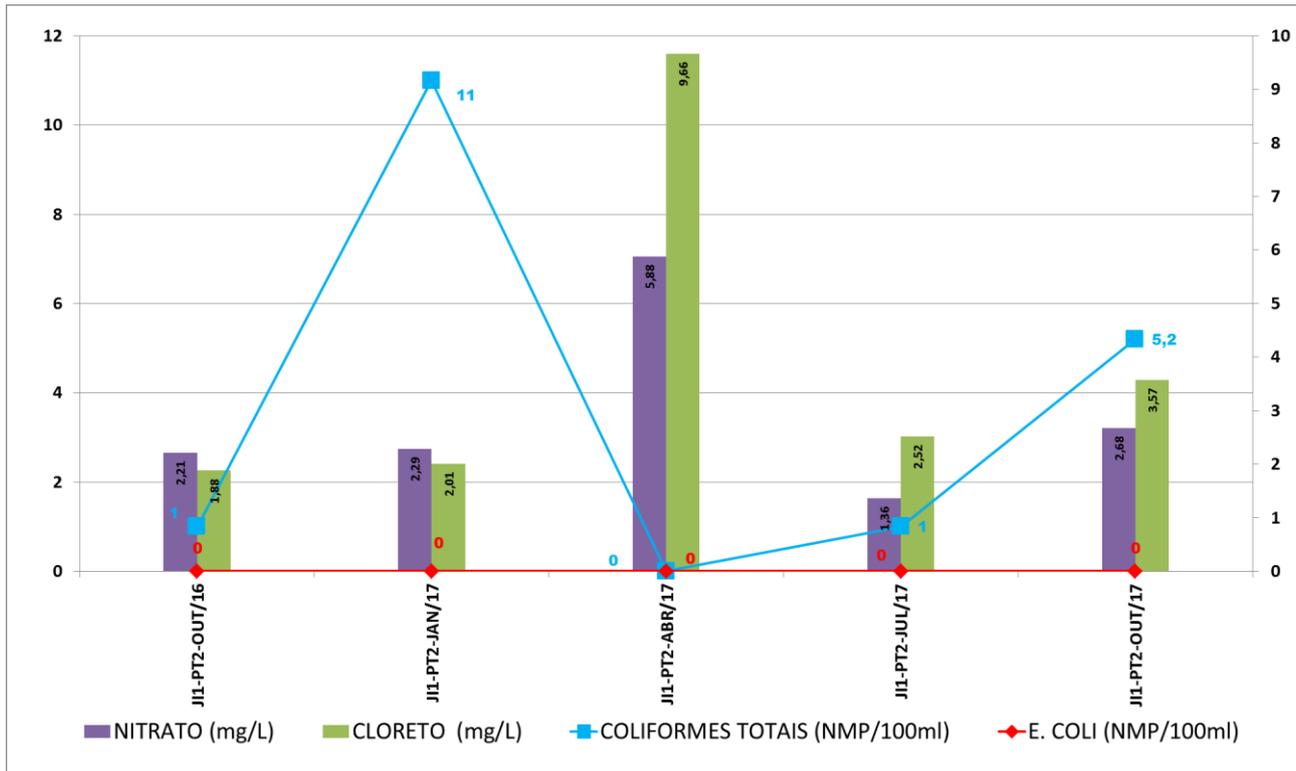
**Figura 47 - Resultados das análises das coletas trimestrais – ponto JI1-PT2 – nitrato, cloreto, coliformes totais, E. Coli.**

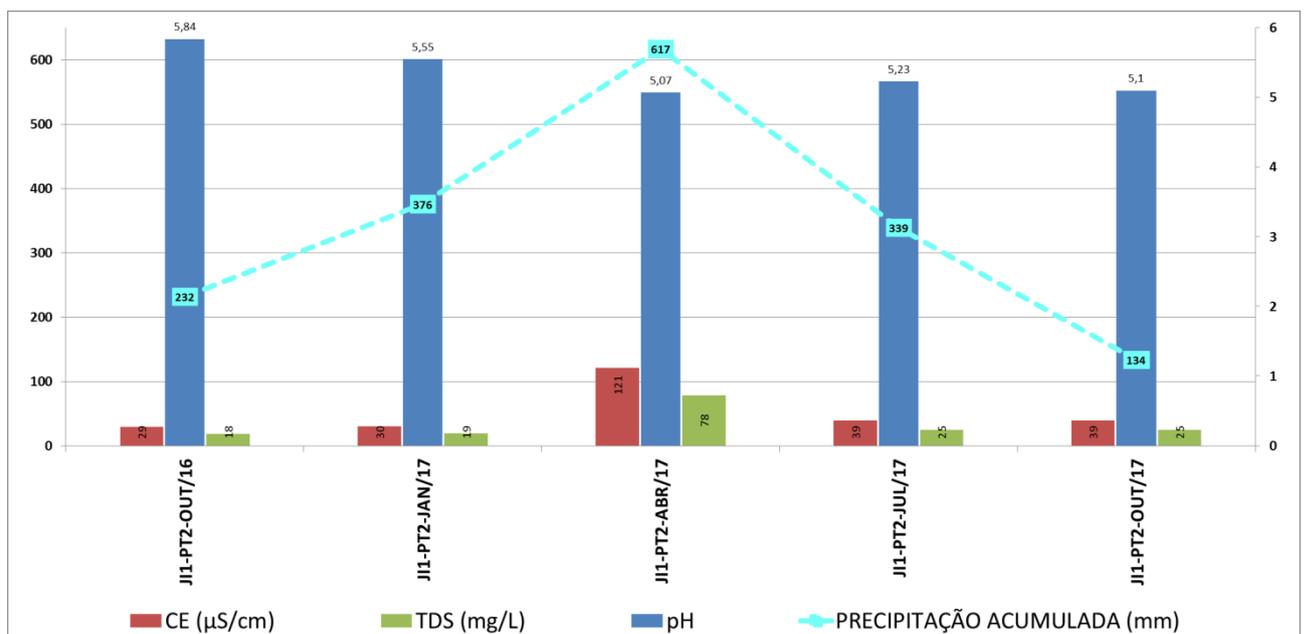
**Figura 48 - Resultados das análises das coletas trimestrais – ponto JI1-PT2 – condutividade elétrica (CE), total de sólidos dissolvidos (TDS), pH e precipitação acumulada.**

Os valores de pH mantiveram-se entre 5,0 e 5,9 em todas as amostragens. CE e TDS mantiveram valores similares nas amostragens de outubro/2016, janeiro, julho e outubro/2017; em abril/2017, os valores apresentaram alteração significativa devido à infiltração das águas das chuvas.

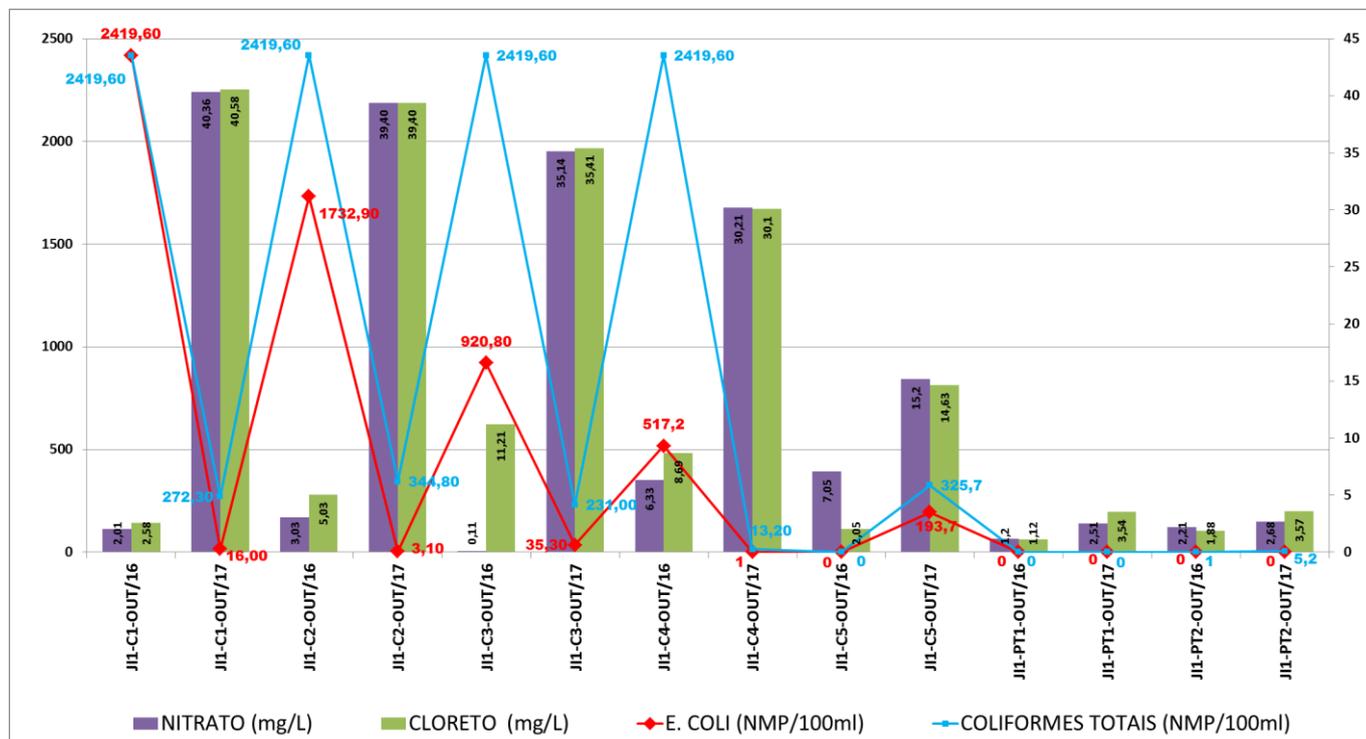
**Figura 49 - Resultados das análises – nitrato, cloreto, coliformes totais, E. Coli.**

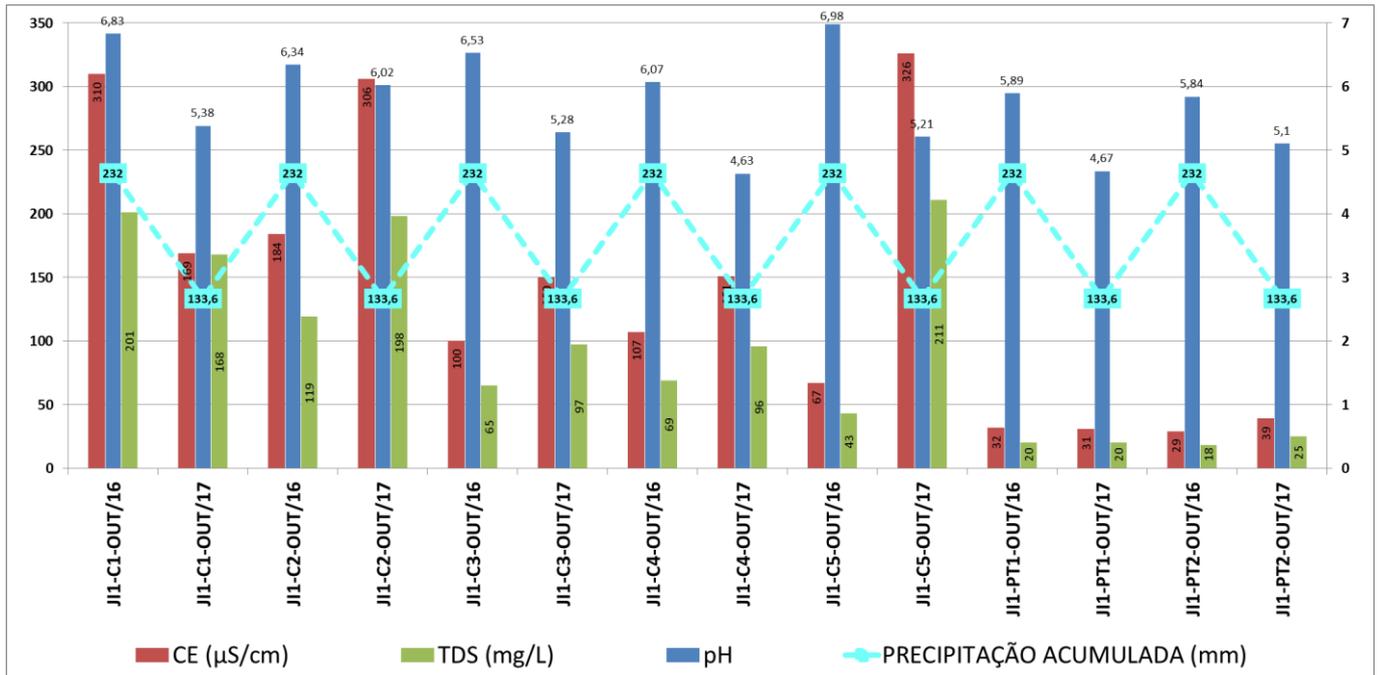
**Figura 50 - Resultados das análises – condutividade elétrica (CE), total de sólidos dissolvidos (TDS), pH e precipitação acumulada.**

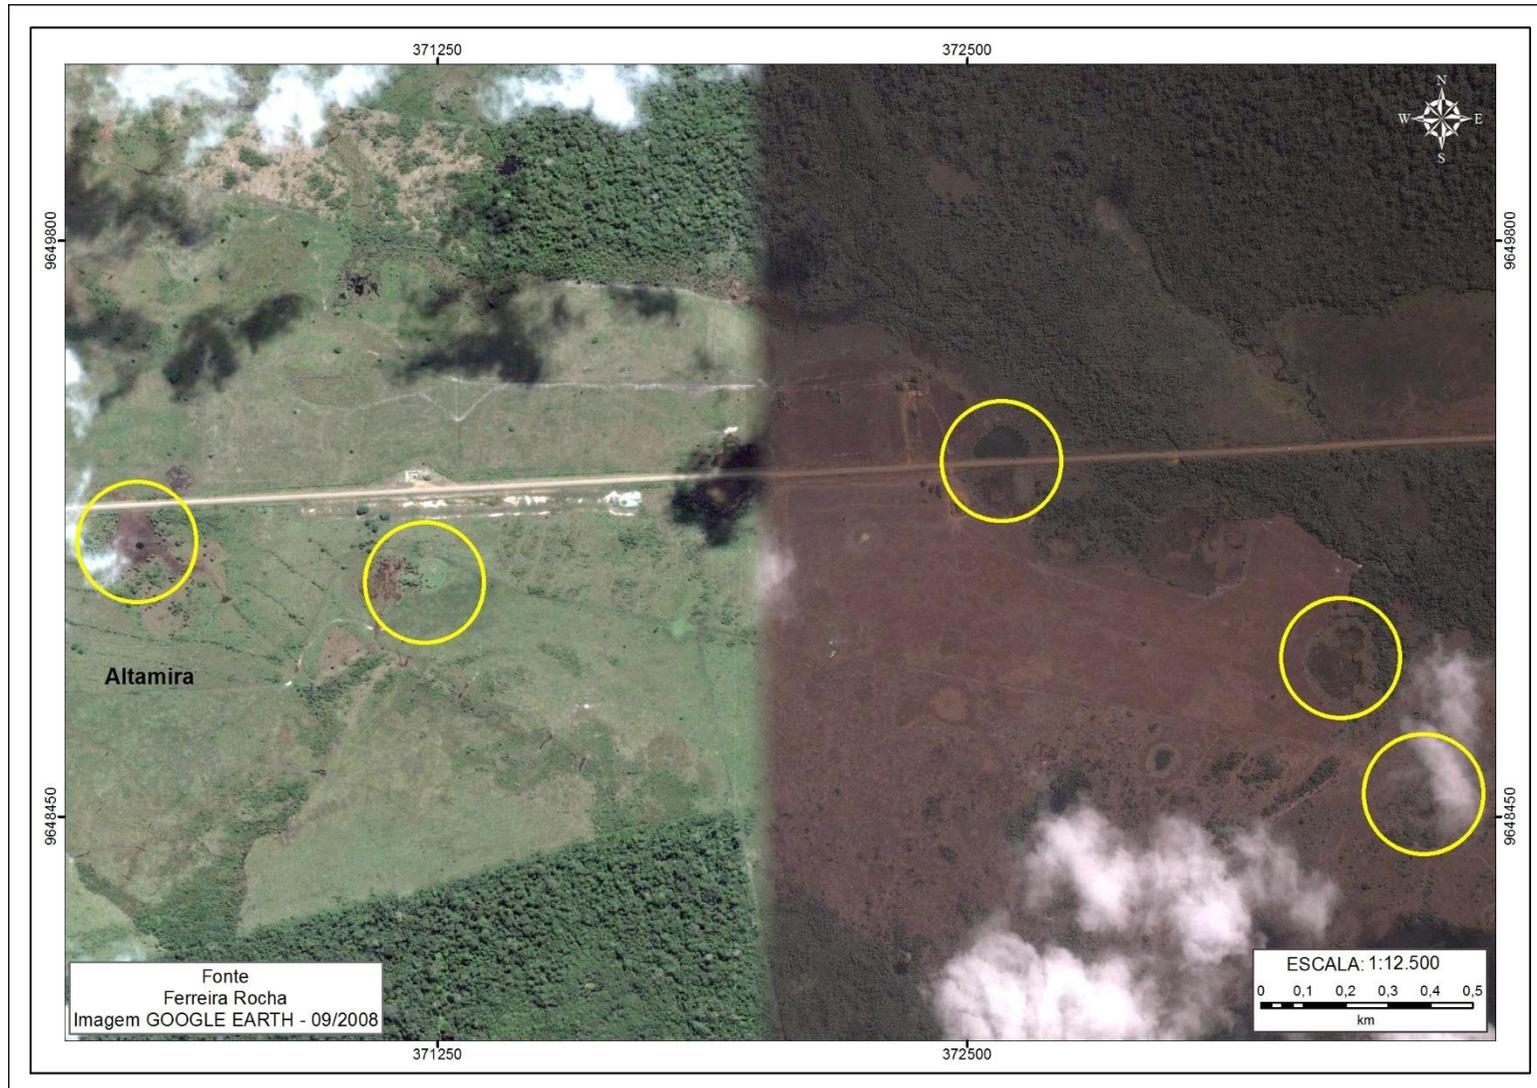
**Figura 51 - Lagoas naturais e perenes no entorno da cidade de Altamira e da BR-230, em setembro de 2008.**

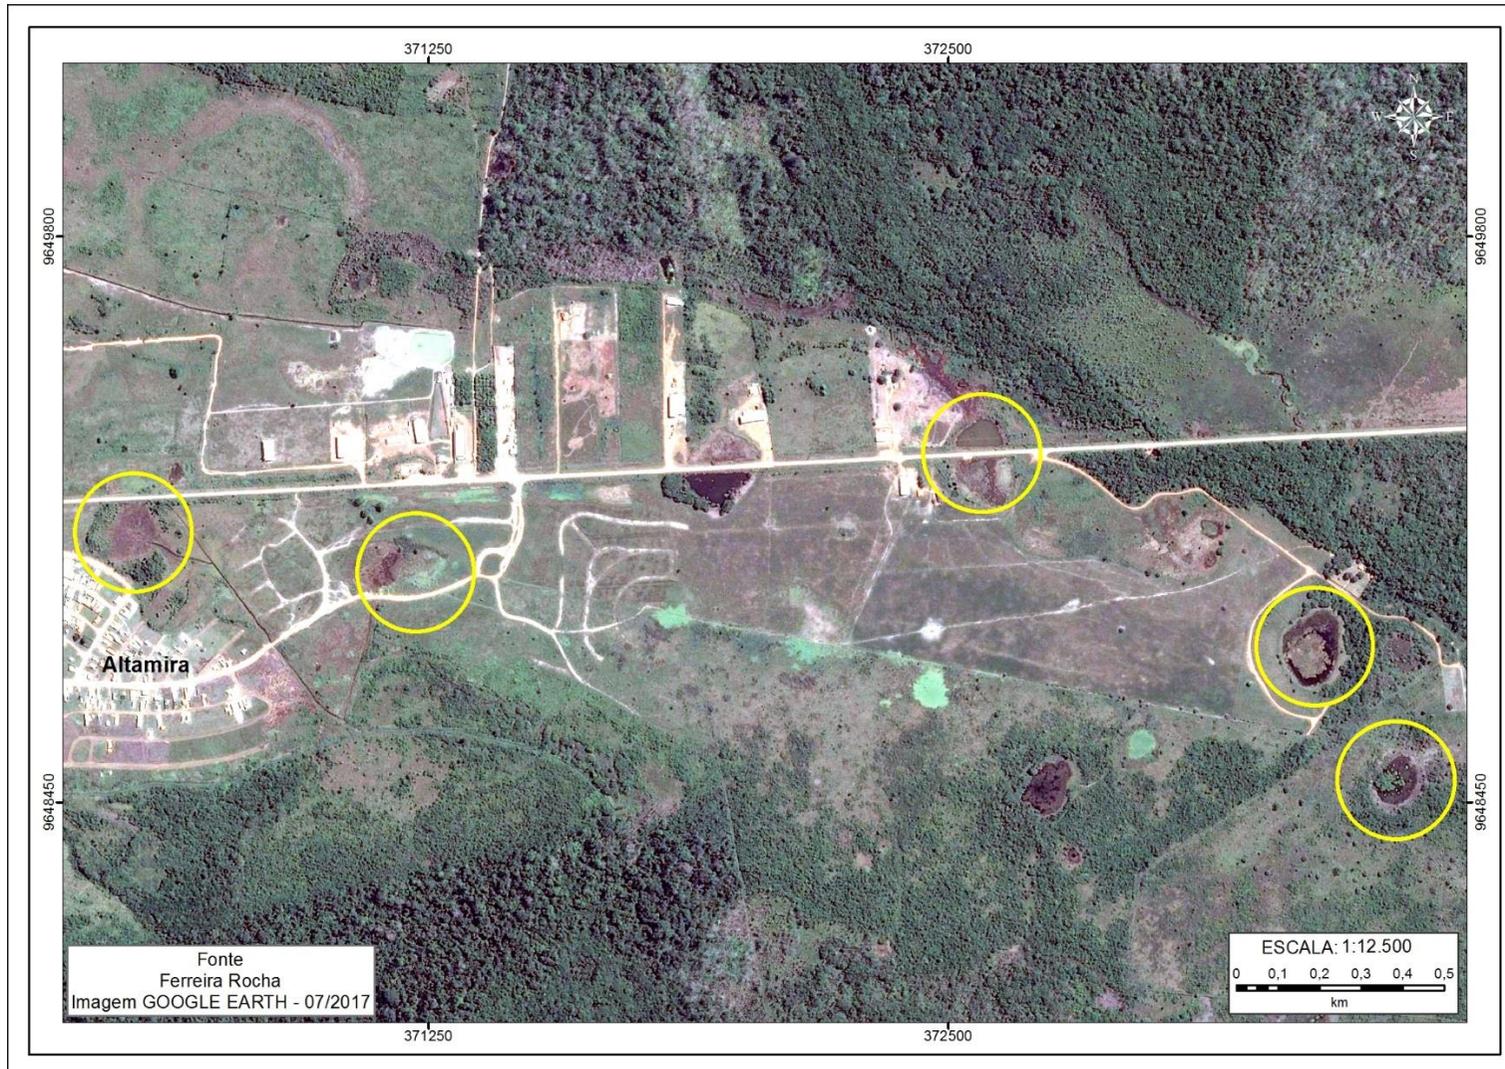
**Figura 52 - Lagoas perenes no entorno da cidade de Altamira e da BR-230, em julho de 2017**
