# **BAIRRO JARDIM INDEPENDENTE I - ALTAMIRA (PA) ÁGUA SUBTERRÂNEA – RELATÓRIO CONSOLIDADO**

**UHE BELO MONTE**

NÚMERO/CÓDIGO DO DOCUMENTO  
**RT\_SSI\_Nº024\_BAIRRO JARDIM INDEPENDENTE I\_20122017**

**DEZEMBRO/2017**

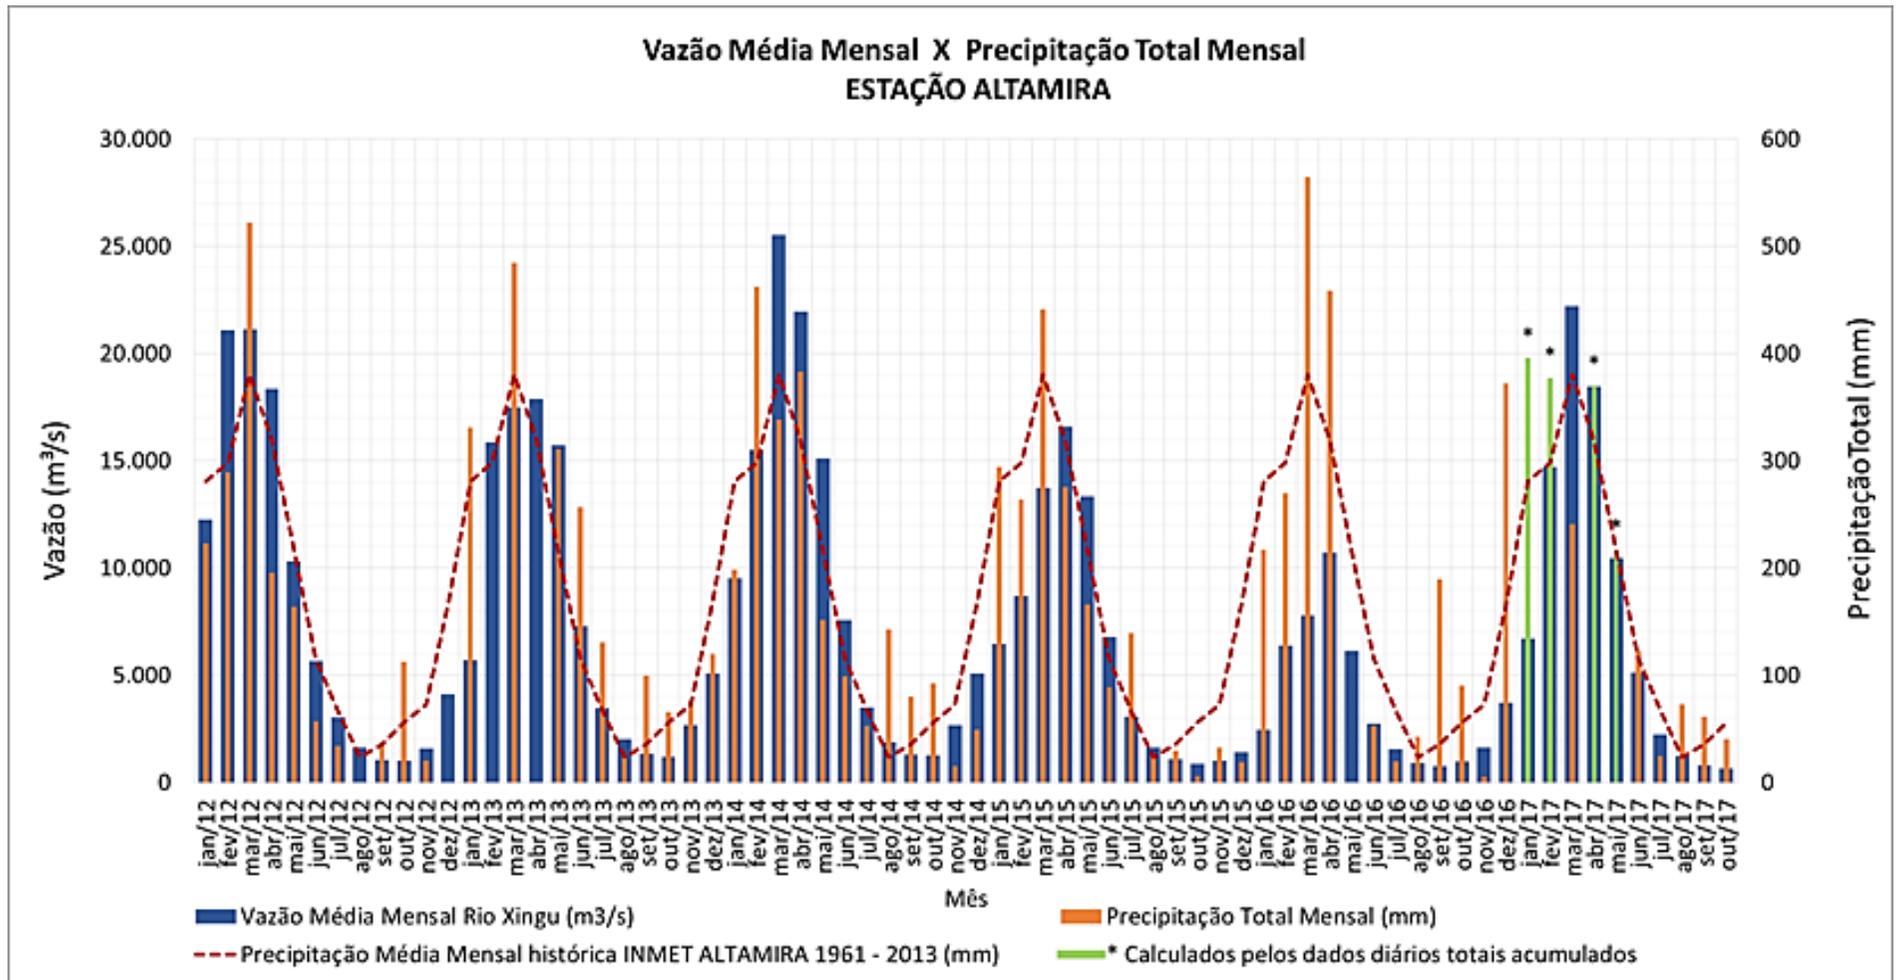
Figura 53 - Vazão média mensal do rio Xingu (m³/s) e precipitação total mensal (mm) em Altamira (PA), de janeiro de 2012 a outubro de 2017. \*Calculados pelos dados diários totais acumulados em virtude de falhas nos dados da PCD.
