# RELATÓRIO QMSS

REL-CCBM-MA-BM  
0019-2017

Plano de Intervenção Subestação Hematita

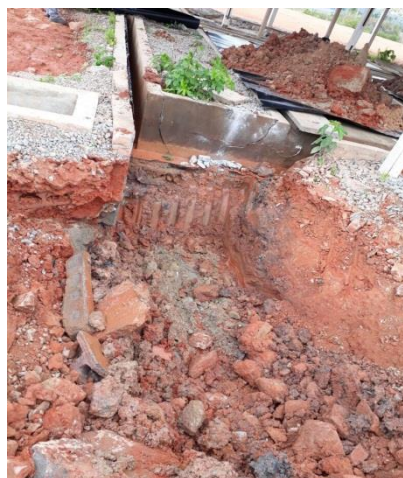
Figura 1 - Ponto Contaminado

O laudo de investigação detalhada apontou uma pluma de contaminação de 117 cm de comprimento por 62 cm de largura e 89 cm de profundidade com deslocamento no sentido noroeste, no ponto próximo a caixa de acumulação de efluentes, localizado nas coordenadas 03° 25' 51.2" S / 51° 53' 53.1" W. O volume de solo contaminado a ser removido era de 6 m<sup>3</sup> o que dá em torno de 6.600 Kg de solo.

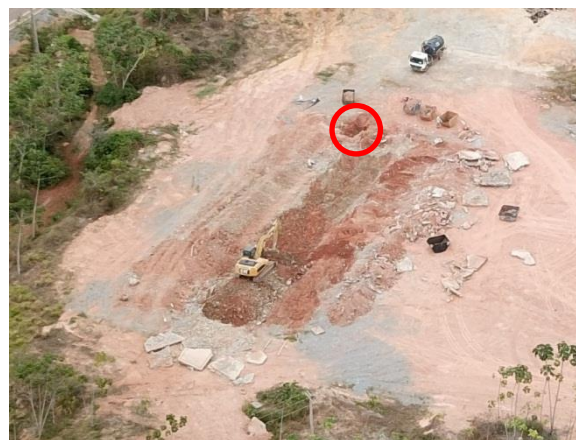
Figura 2 – Localização do ponto

Em setembro de 2017 foi realizada a investigação detalhada na área onde após análises químicas das amostras de solo foi constatado que no ponto onde ficava a caixa de acumulação de efluentes localizado nas coordenadas 03° 25' 51.2" S / 51° 53' 53.1" W ainda há presença de contaminantes em níveis acima do VMA previsto na CONAMA 420/2009.

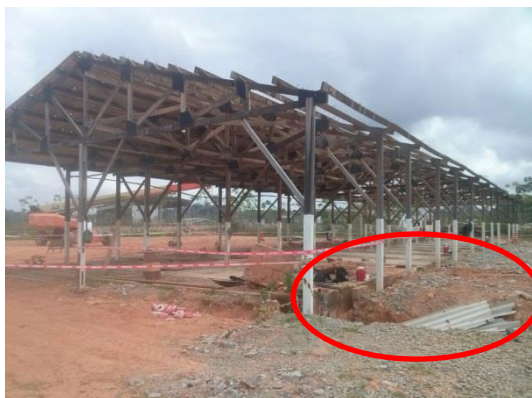
Figura 3 - Imagem do ponto antes da retirada de solo.

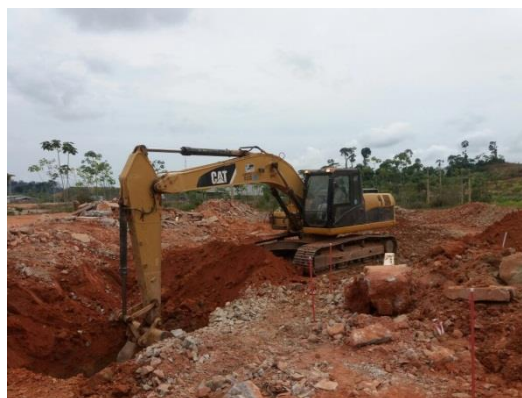
Figura 4 - Retirada de solo do ponto contaminado.

Para garantir a eficiência da mitigação foram removidos 15m<sup>3</sup> de solo, totalizando 16.500 Kg de solo contaminado removido.

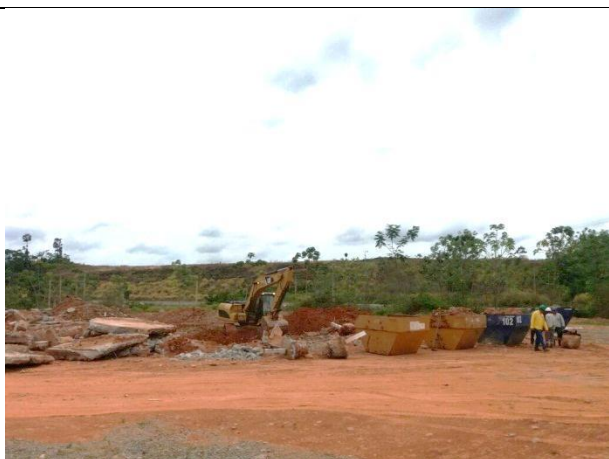
Figura 5 - Caçambas com o solo contaminado.

O CCBM optou por adotar a metodologia de remediação ex situ, aplicando a técnica de biopilha. Nesta metodologia é possível controlar de maneira eficiente a temperatura e umidade das leiras, além do tratamento ocorrer em menor tempo. Desta maneira todo solo contaminado que se encontrava no ponto indicado pelo laudo de investigação detalhada de passivo ambiental foi removido, armazenado em caçambas e posteriormente acomodado em local com piso impermeável e cobertura. Estas caçambas serão transportadas do Sítio Pimental para a Central de Resíduos do Sítio Belo Monte, onde o tratamento do solo será realizado.

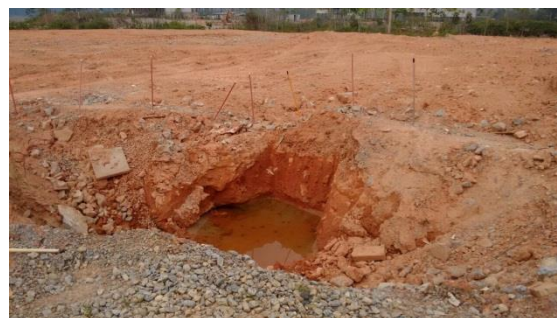
Figura 6 - Ponto após retirada do solo contaminado.

Após a completa remoção do solo contaminado, será realizada nova coleta de amostras no local, sendo as mesmas encaminhadas para laboratório externo para confirmar se a remediação foi eficiente.

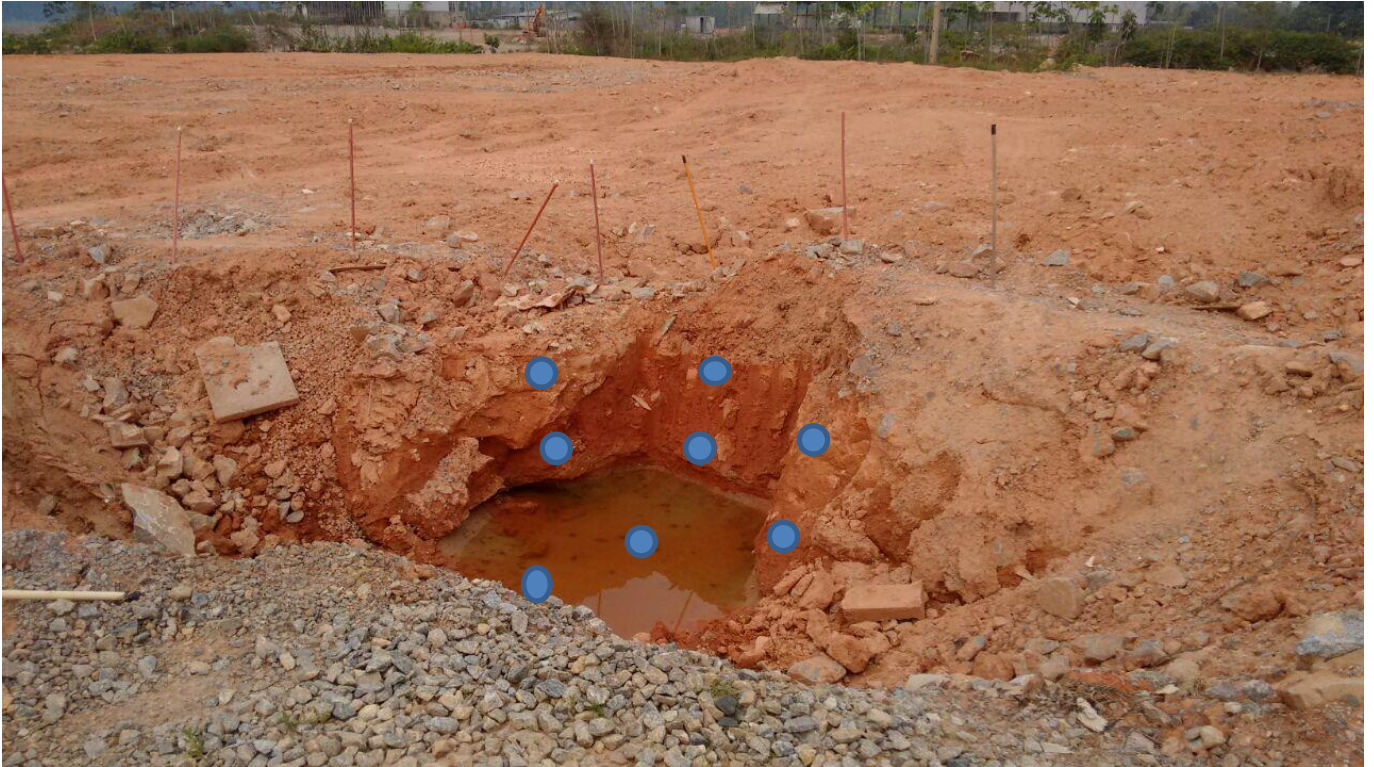
A coleta de solo no ponto remediado será realizada em 8 pontos dentro da cava uma vez que é sabido que a contaminação se restringe naquele ponto. As amostras serão coletadas na profundidade de 1m a partir da borda da cava, sendo uma amostra a 40 cm e outra a 60 cm, distribuídas da seguinte maneira: 2 amostras nas paredes e 1 amostra no fundo da cava.

Ilustração dos pontos de coleta de amostras:
