**RELATÓRIO DE DESMOBILIZAÇÃO DA CENTRAL DE RESÍDUOS CONTAMINADOS**

**Objetivo específico 1:** apresentar as ações realizadas para desmobilização da **Central de Resíduos Contaminados** existente no Canteiro de Obras da Andritz Hydro no Sítio Pimental, bem como os registros fotográficos realizados antes durante e após a conclusão das atividades de desmobilização.

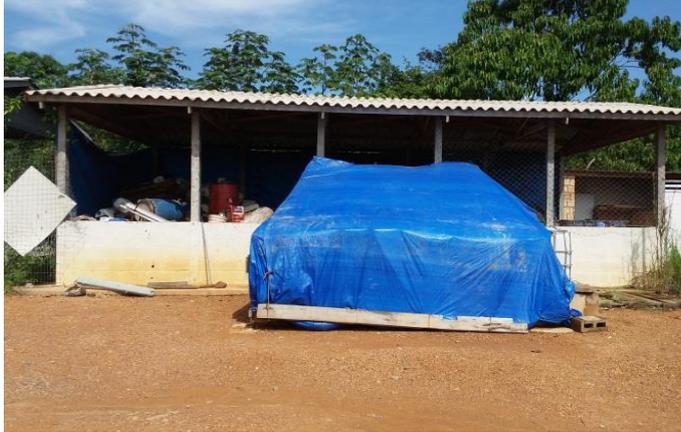
**Figura 1** – Data 10.12.2017 – Baía de resíduos contaminados.

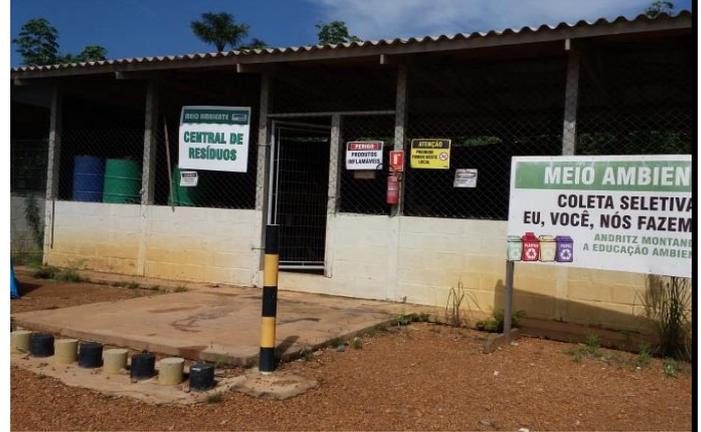
**Figura 2** – Data 10.12.2017 – Baía de resíduos separados.

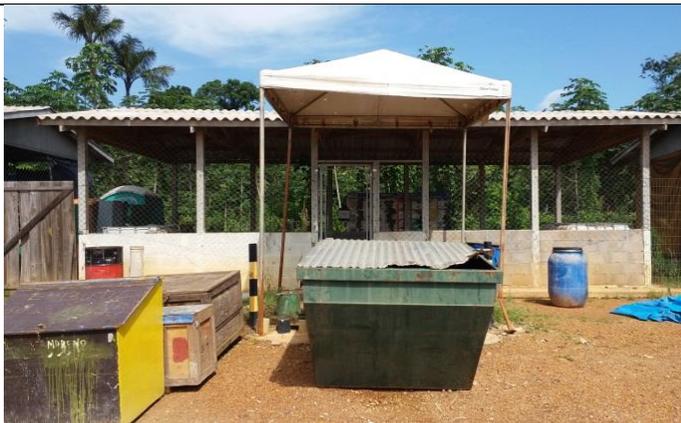
**Figura 3** – Data 10.12.2017 – Baía de resíduos contaminados.

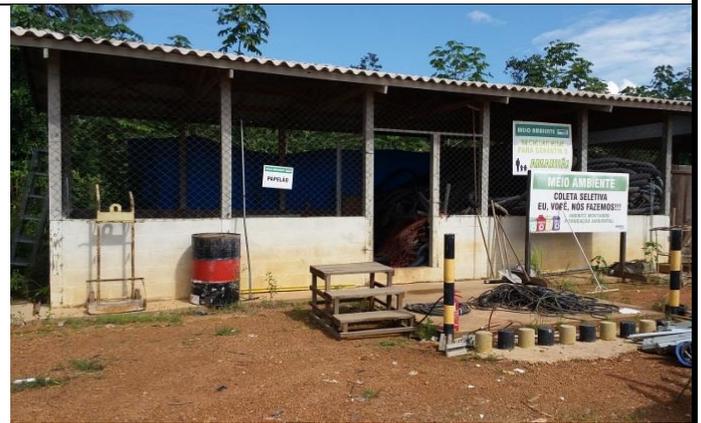
**Figura 4** – Data 10.12.2017 – Baía de resíduos a selecionar.

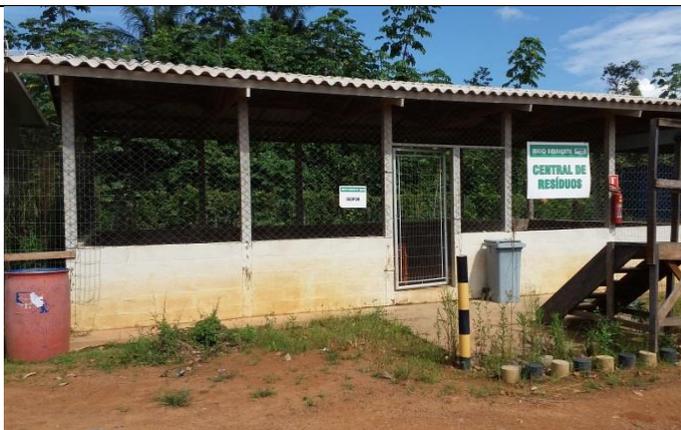
**Figura 5** – Data 10.12.2017 – Baía de resíduos contaminados.

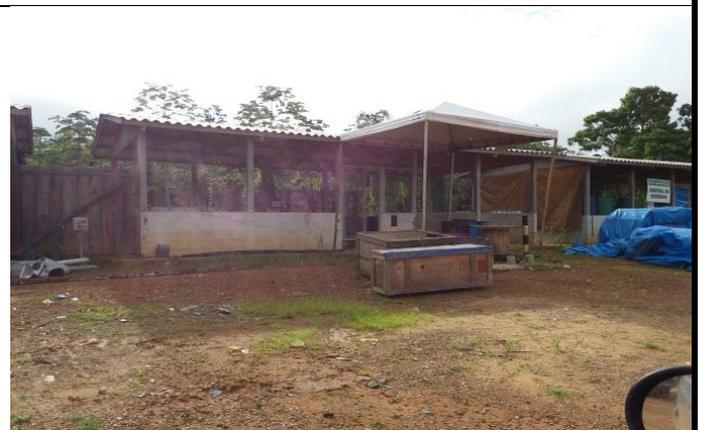
**Figura 6** – Data 10.12.2017 – Baía de resíduos contaminados.

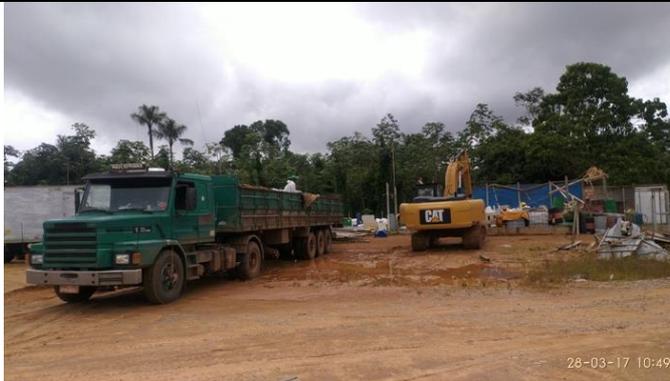
**Figura 7** – Data 28.03.2017 – Início da retirada dos resíduos contaminados e destinação para empresa ECOPETRO.

As ações de limpeza e descontaminação da Central de Resíduos teve início com a retirada dos resíduos contaminados para envio para Aterro Industrial. Em seguida, realizou-se a desmontagem e retirada das estruturas, quebra e destinação dos resíduos de concreto e demais resíduos gerados pela atividade de desmobilização, conforme procedimento de desmobilização de áreas ambientalmente críticas conforme PE-MA-PIM-001- Desmobilização de estruturas do Canteiro de Obras.

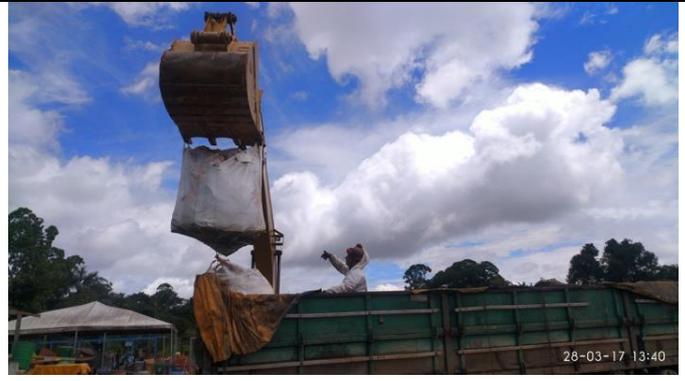
**Figura 8** – Data 28.03.2017 – Início da retirada dos resíduos contaminados e destinação para empresa ECOPETRO.

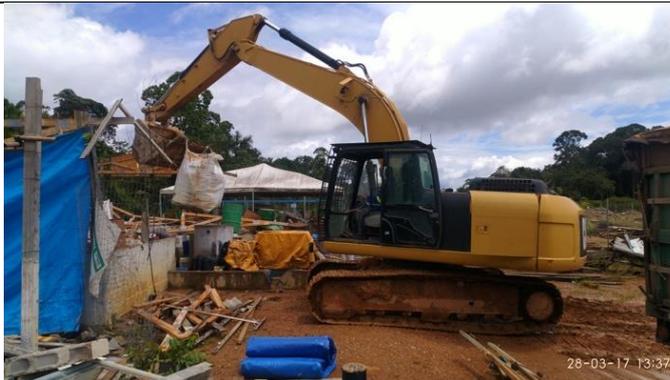
**Figura 9** – Data 28.03.2017 – Início da retirada dos resíduos contaminados e destinação para empresa ECOPETRO.

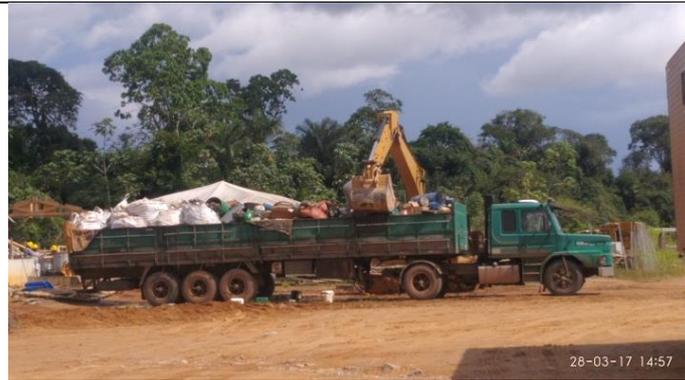
**Figura 10** – Data 28.03.2017 – Finalização do carregamento e retirada dos resíduos.

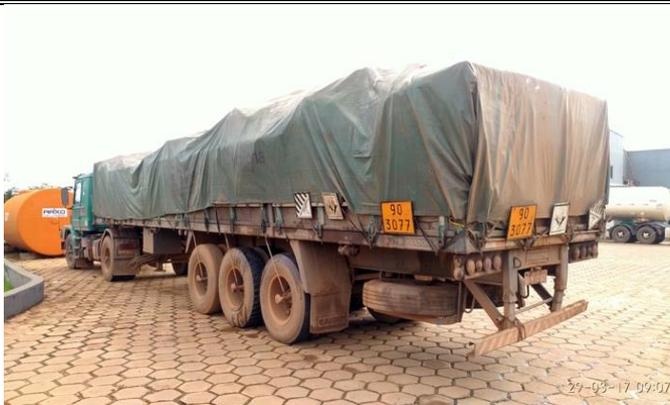
**Figura 11** – Data 29.03.2017 – Retirada dos resíduos contaminados e destinação para empresa ECOPETRO.

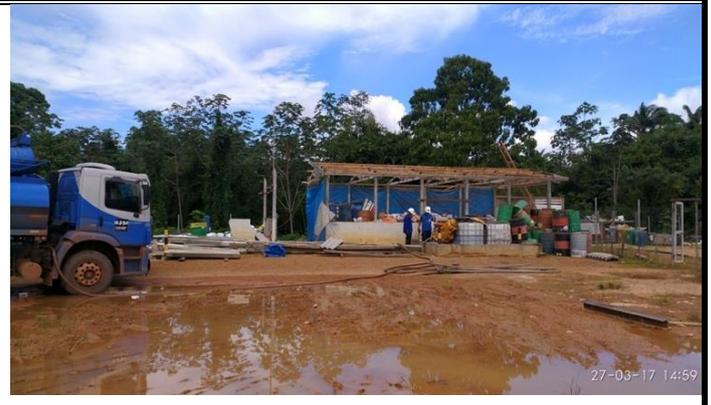
**Figura 12** – Data 27.03.2017 – Início da retirada de óleo contaminados e destinação para empresa LWART.

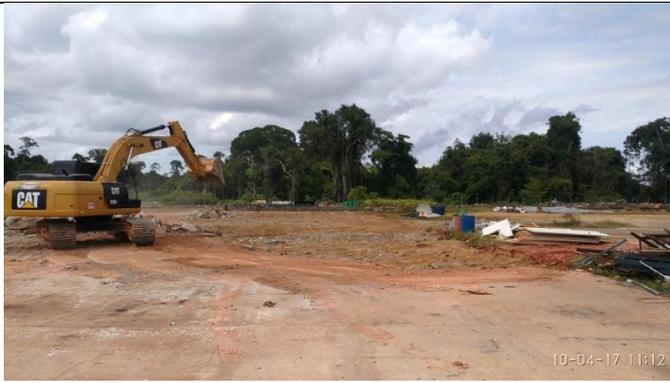
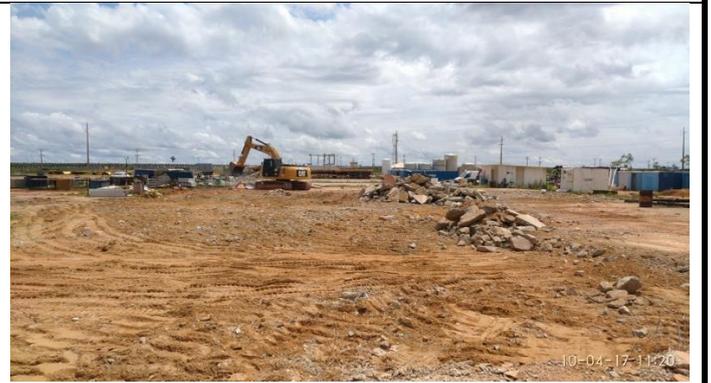
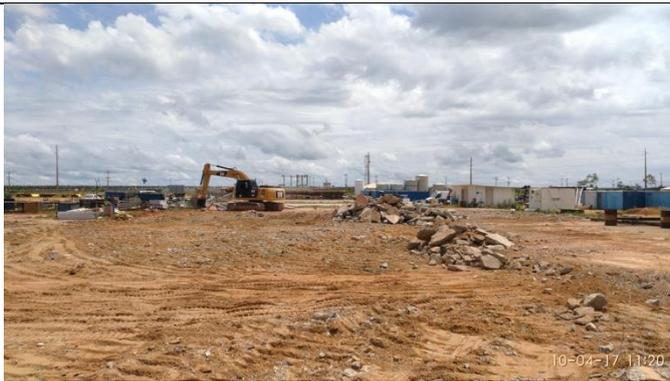
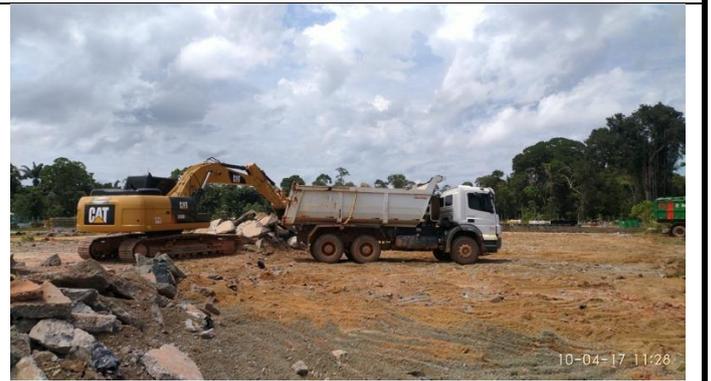
**Figura 13** – Remoção do piso de concreto.

**Figura 14** – Remoção do piso de concreto.

**Figura 15** – Remoção do piso de concreto.

**Figura 16** – Remoção do piso de concreto.
