REL-CCBM-MA-BM-0014/2017

Desmobilização Central de Concreto - PI

Relatório de Desmobilização da Central de Concreto – Pimental

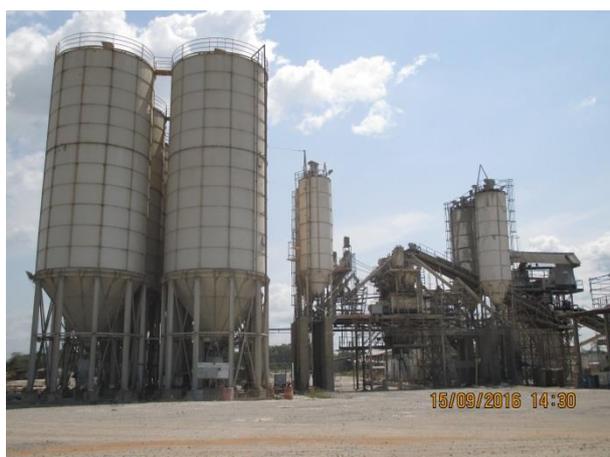
Figura 01: Vista da Central de Concreto – Pimental

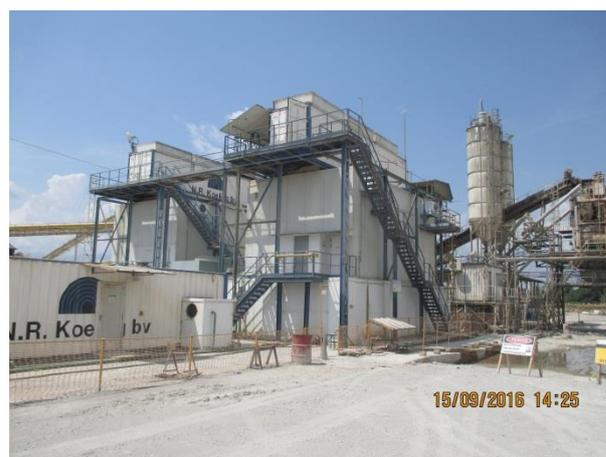
Figura 02: Vista Geral da Central de Gelo da central de Concreto - Pimental

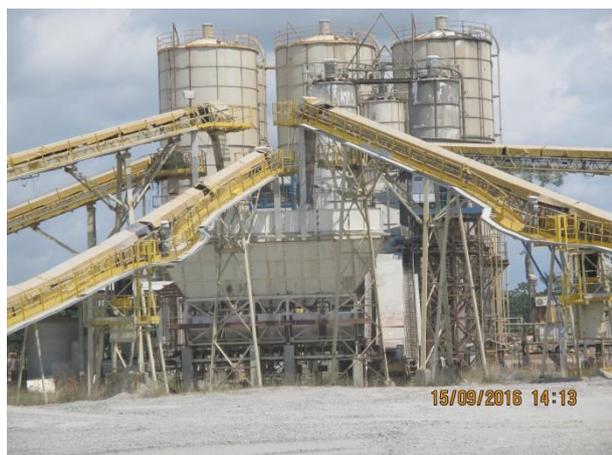
Figura 03: Vista da Central de Britagem do canteiro de Pimental;

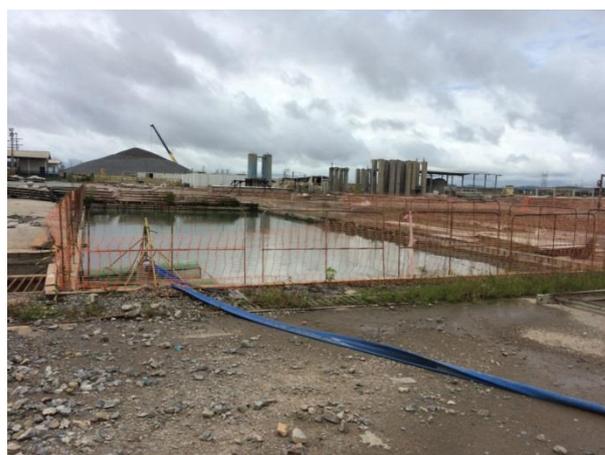
Figura 04: Vista da Bacia de Sedimentação da Central de Concreto – Pimental;

A área de Central de Concreto não exigiu nenhum tipo de descontaminação, sendo realizado o esgotamento da bacia de sedimentação e retirada dos sedimentos, que foram enterrados no próprio local por se tratar de resíduos inertes.

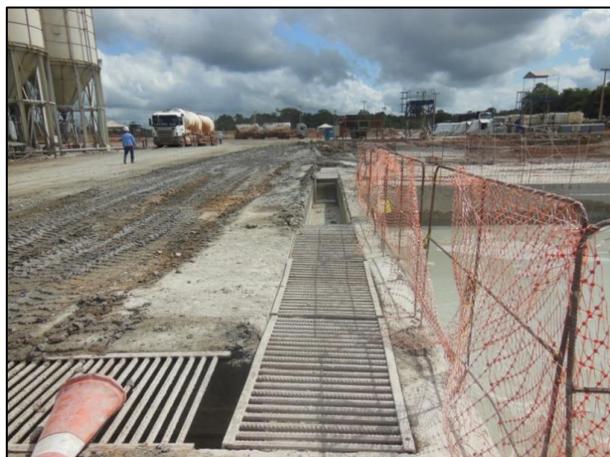
Figura 05: Sistema de canaletas de direcionamento de Efluentes para a Bacia de Sedimentação da central de Concreto Pimental;

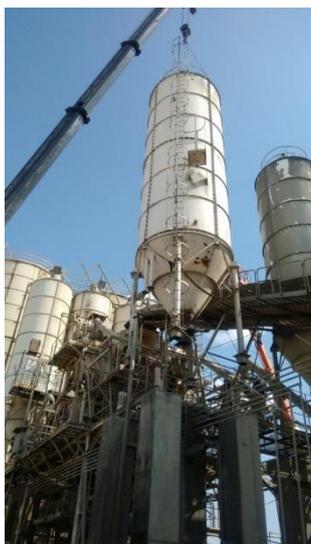
Figura 07: Acompanhamento do processo de desmobilização com a retirada dos Silos da central de Concreto de Pimental;

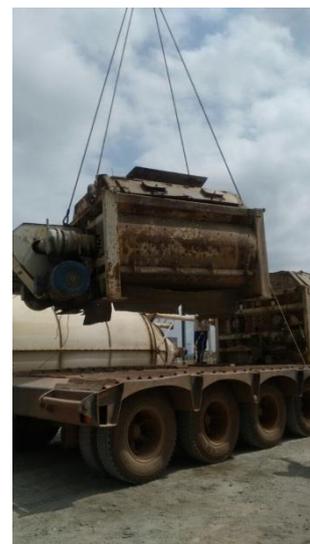
Figura 08: Acompanhamento do processo de desmobilização com o encarretamento das peças da central de Concreto de Pimental;

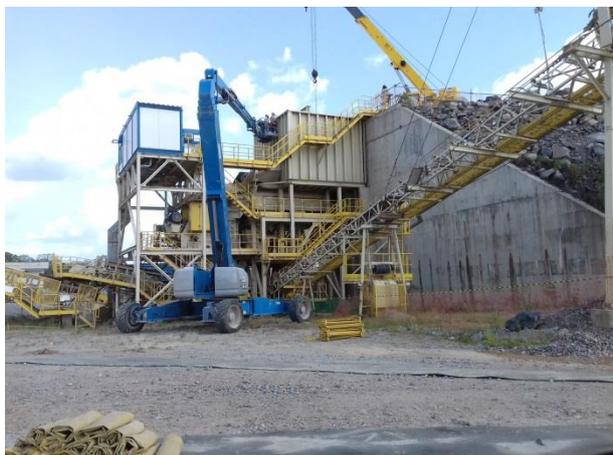
Figura 09: Acompanhamento do processo de desmobilização da central de Britagem do canteiro de Pimental;

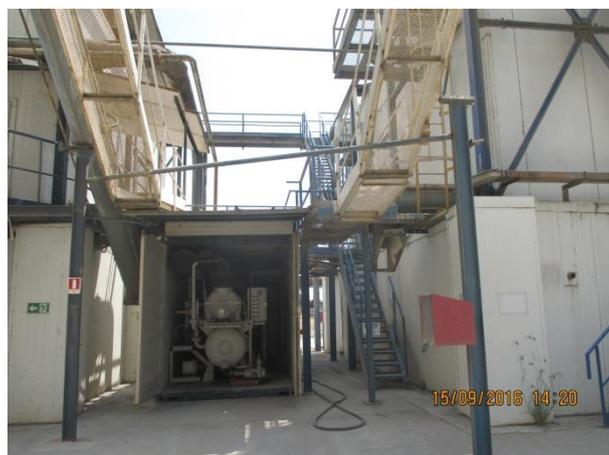
Figura 10: Acompanhamento do processo de desmobilização da central de Gelo do canteiro de Pimental;

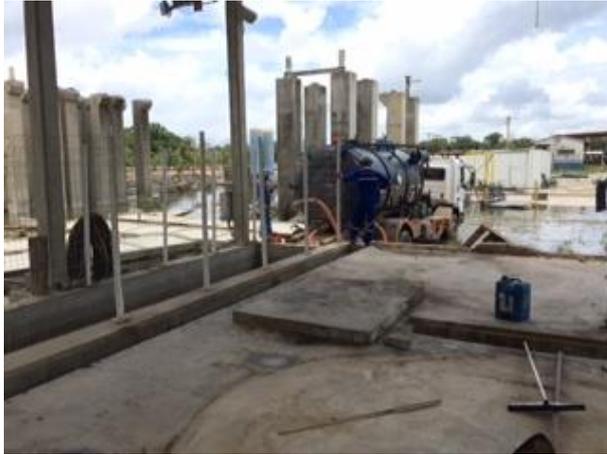
Figura 11: Acompanhamento da desmobilização da Baia de Aditivos, com retirada dos Tonéis de Aditivos presentes no local;

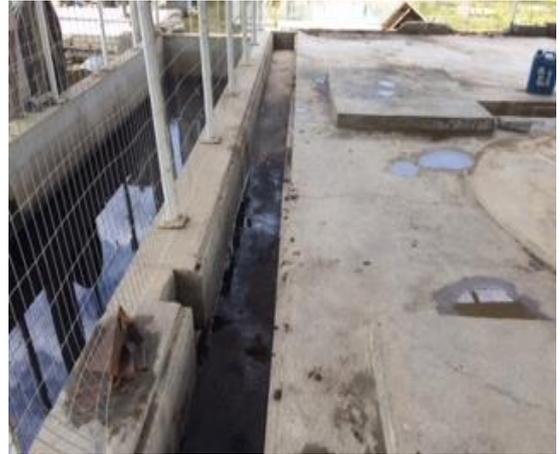
Figura 12: Acompanhamento da desmobilização da Baia de Aditivos, com lavagem para descontaminação dos pisos da estrutura;

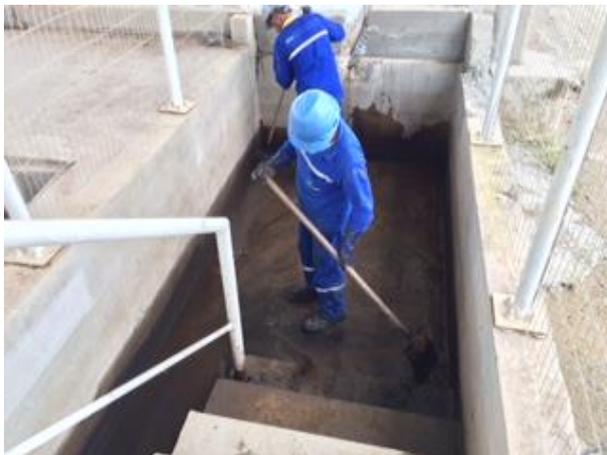
Figura 13: Acompanhamento da desmobilização da Baia de Aditivos, com raspagem das canaletas para remoção dos sólidos contaminados;

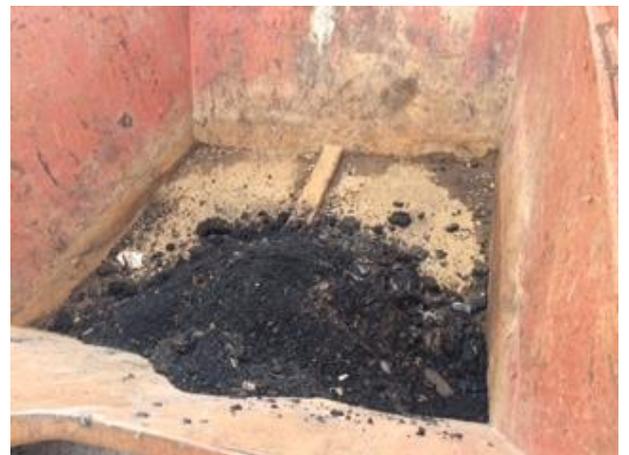
Figura 14: Acompanhamento da desmobilização da Baia de Aditivos, com o correto acondicionamento dos sólidos contaminados em caçambas brooks para posterior destinação de acordo com classificação;

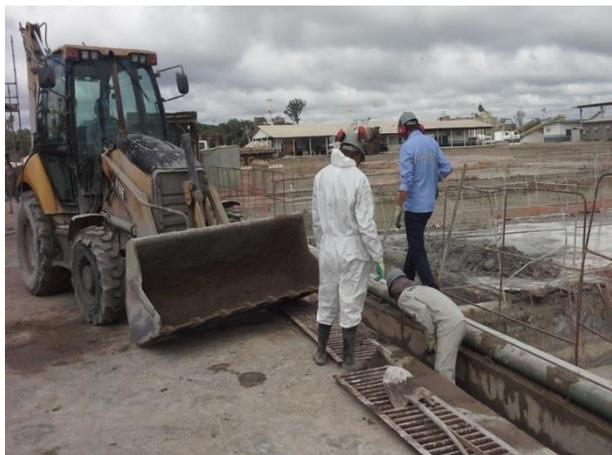
Figura 15: Acompanhamento da desmobilização das Bacias de Sedimentação, com a realização da limpeza das canaletas da estrutura;

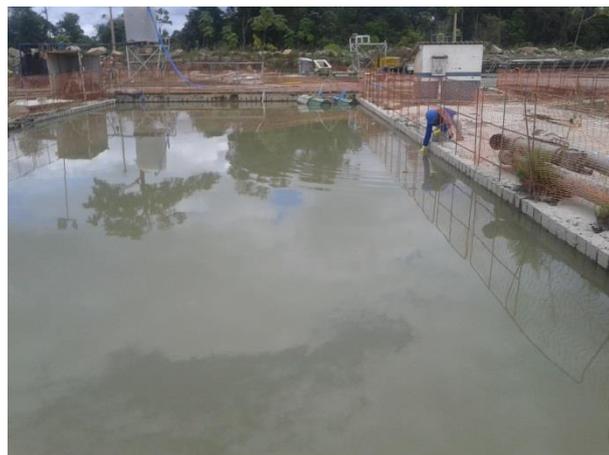
Figura 16: Acompanhamento da desmobilização com a realização de coleta do efluente para monitoramento do PH

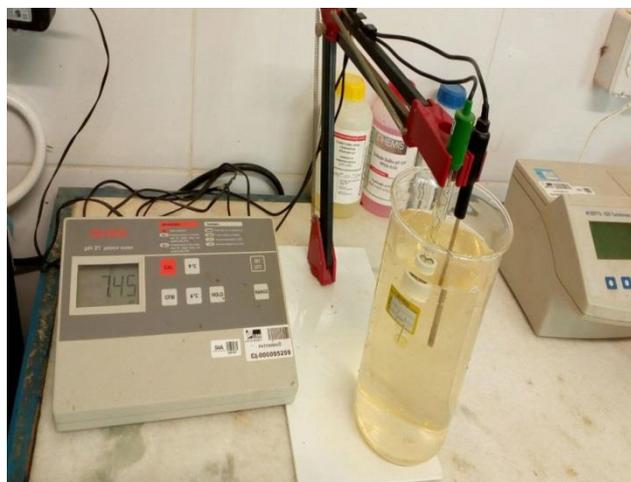
Figura 16: Acompanhamento da desmobilização com a realização da análise do efluente fazendo o uso do PHmetro da Estação de Tratamento de Água ;

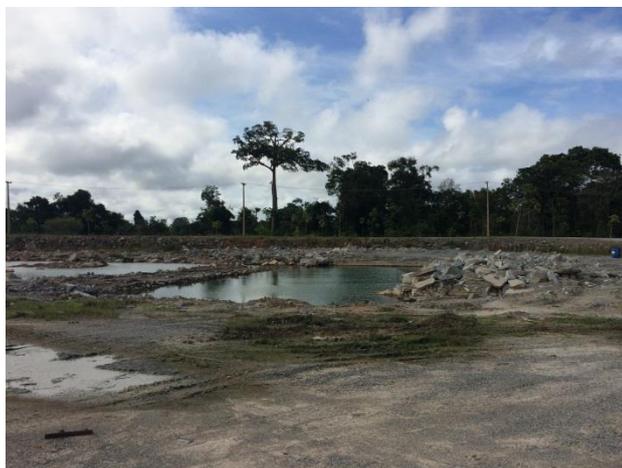
Figura 17: Acompanhamento da desmobilização com a realização do bombeamento do efluente da bacia de sedimentação para posterior quebra ds estrutura;

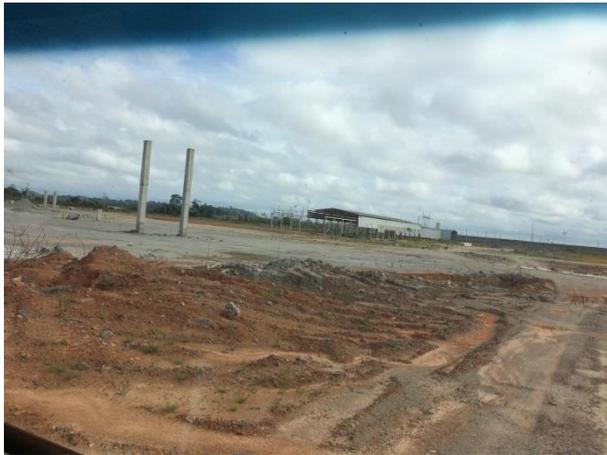
Figura 18: Acompanhamento da desmobilização com a realização da quebra e enterrio do resíduos de concreto presente na estrutura;

Os resíduos sólidos oriundos da desmontagem foram encaminhados para a Central de resíduos do Sítio Belo Monte, passando por triagem e destinação conforme o tipo e classe. Os resíduos de alvenaria foram removidos do local e enterrados próximo das fossas sépticas desmobilizadas.

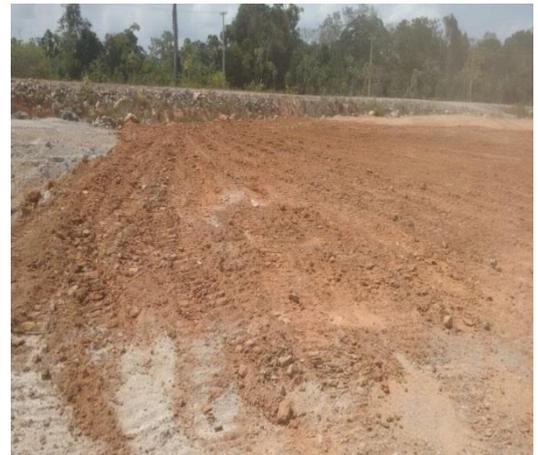
Figura 19: Área após a realização da demolição e enterrio das estruturas, com posterior realização da conformação;

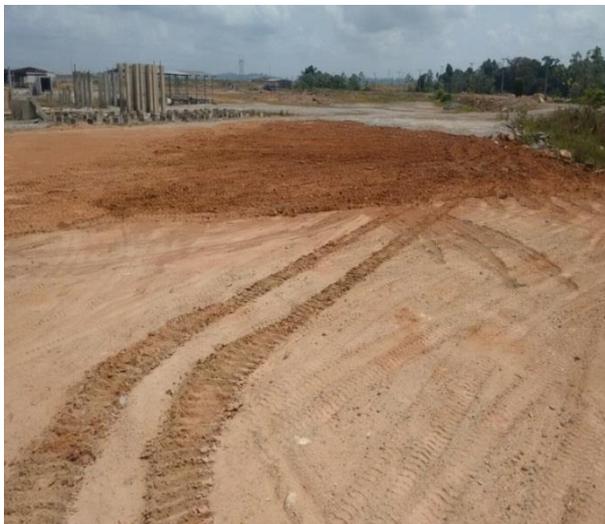
Figura 20: Área onde se localizava as bacias de sedimentação da central de concreto;

Os pisos da área de descarga da Central de Concreto e da bacia de sedimentação foram construídos em concreto armado de alta resistência, de maneira que não foi possível realizar a quebra dos mesmos. Nesta área deverá ser colocada camada de 1 m de solo para execução do PRAD.

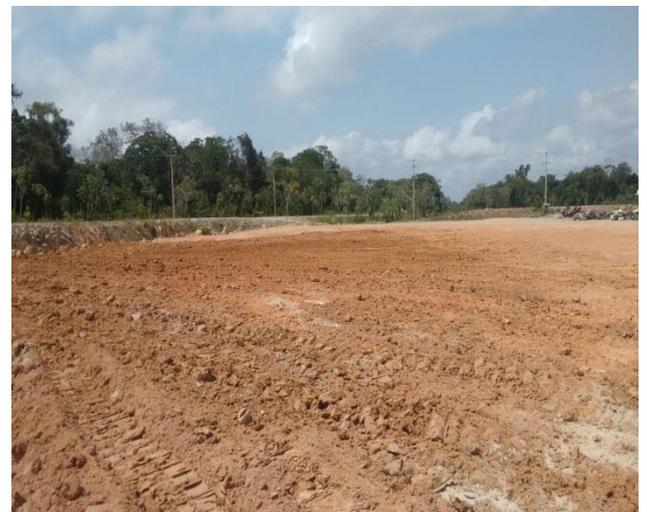
Figura 21: Área conformada.

A área de desmobilização da Central de Concreto de Pimental foi realizada em outubro de 2016 com uma limpeza no pátio da estrutura e conformação da área onde estavam localizados os pisos e as bacias de sedimentação. A desmobilização da mesma seguiu as diretrizes do PE CCBM 220 39 e PO CCBM 220 89, procedimentos que contém as orientações para a desmobilização dos canteiros de obra.
