## SUMÁRIO – 14.1.1 PROJETO DE MONITORAMENTO DA ATIVIDADE GARIMPEIRA

## **14. PLANO DE GERENCIAMENTO INTEGRADO DA VOLTA GRANDE DO XINGU**

### **14.1. PROGRAMA DE ACOMPANHAMENTO DAS ATIVIDADES MINERÁRIAS**

#### **14.1.1. PROJETO DE MONITORAMENTO DA ATIVIDADE GARIMPEIRA**

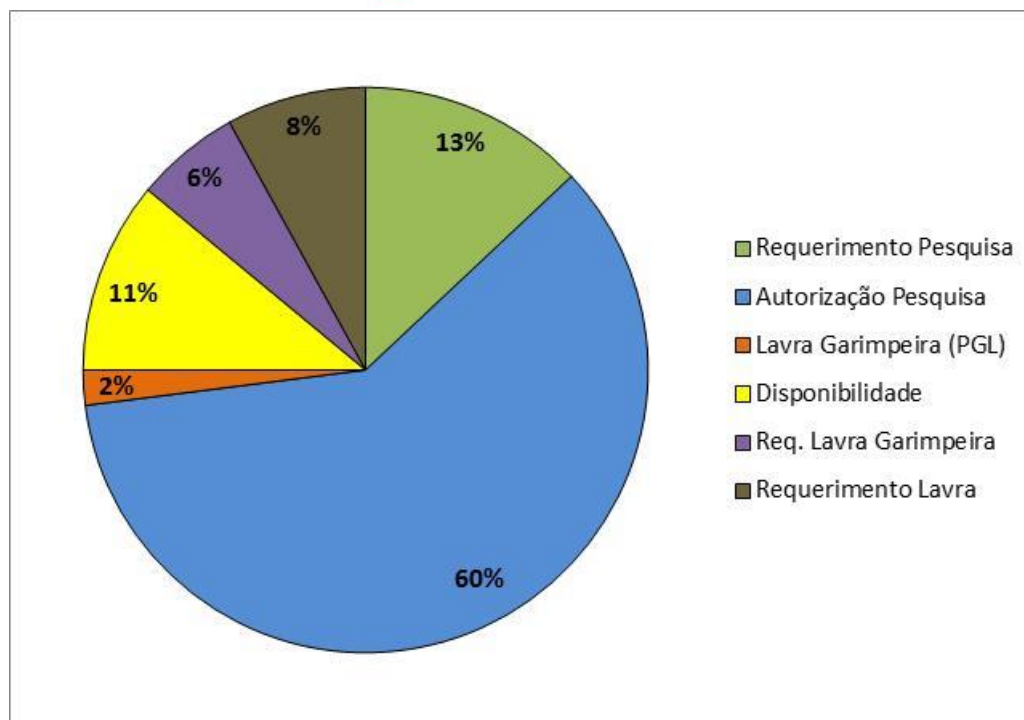
**Figura 14.1.1 - 3 – Situação dos Processos Minerários na Região do TVR em 31/06/2018, considerando-se uma listagem de 48 Processos (envolvendo o trecho do TVR, do Barramento de Pimental até Jericoá).**

As **Figuras 14.1.1 - 2** e **14.1.1 - 3**, apresentadas a seguir, assim como o **Quadro 14.1.1 - 1**, demonstram as variações, em porcentagens, ocorridas no número de processos junto à ANM, entre o segundo semestre de 2017 e o primeiro semestre de 2018, enfatizando o *status* atual da fase em que os mesmos se encontram.

A análise dos gráficos (**Figuras 14.1.1 - 2 e 14.1.1 - 3**) e do **Quadro 14.1.1 - 1**, associada ao conteúdo dos **Anexos 14.1.1 - 1 e 14.1.1 - 2** (listagem do acompanhamento dos processos minerários em 31/12/2017 e 30/06/2018, respectivamente), demonstra que o número de processos minerários sofreu uma diminuição de 01(um) processo entre o primeiro e o segundo semestres de 2017, e um posterior aumento de 16 (dezesseis)

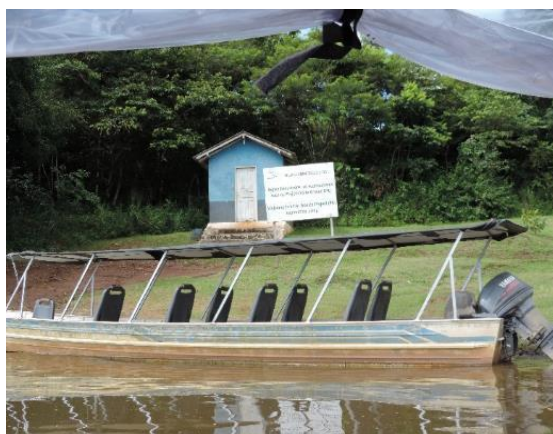
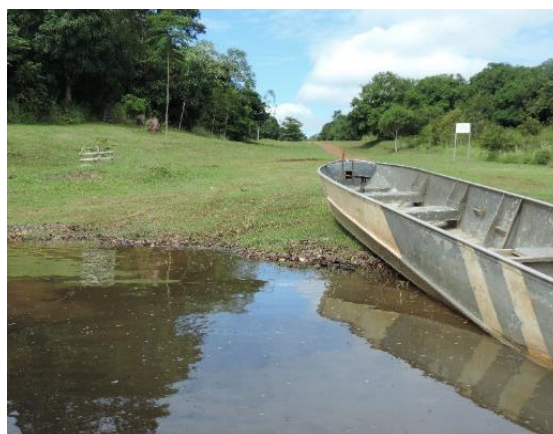
**Coordenadas UTM: 399.495E / 9.601.508N.**

**Figuras 14.1.1-4 e 14.1.1-5 – Acesso da Belo Sun, pelo rio Xingu, para o canteiro pioneiro (acompanhamento) e áreas de interesse.**

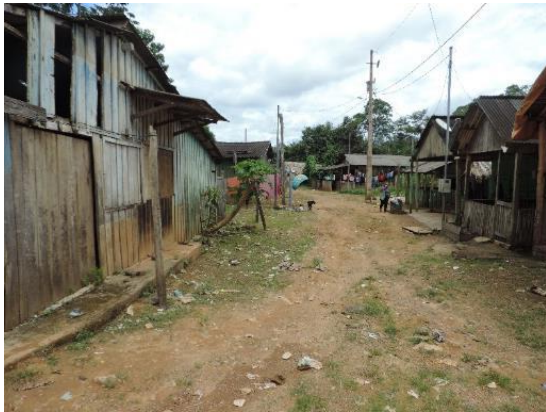
**Figura 14.1.1-6 – Aspecto da comunidade do Garimpo do Galo, no acesso às áreas de garimpagem em rejeitos, em março de 2018.**

Durante a vistoria de campo, em março de 2018, foi visitada a comunidade do Garimpo do Galo (**Pontos 4 a 6** – Mapa do **Anexo 11.4.1 – 3**, e **Figuras 14.1.1-6 e 14.1.1-7**), que se situa na região de monitoramento do presente Projeto (PBA 14.1.1). Verificou-se que as frentes de garimpo estão em ritmo lento, mas contínuo, não apenas no Garimpo do Galo, mas também na região da Ressaca. Além disso, foram atualizadas as informações relativas aos garimpos por meio de contatos com garimpeiros e moradores da comunidade, no Garimpo do Galo.

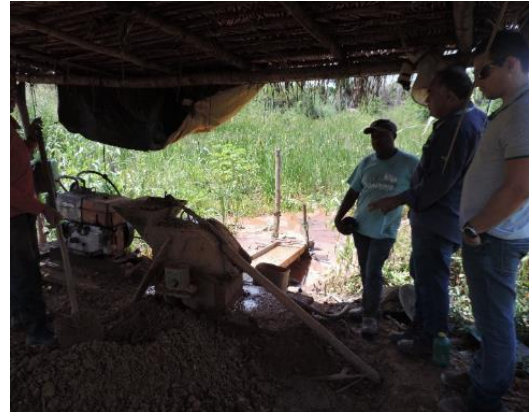
**Figura 14.1.1-7 – Moagem rudimentar de rejeitos em um dos pontos de atividade no Garimpo do Galo, em março/2018. Coord. UTM: 397.705E / 9.603.742N.**

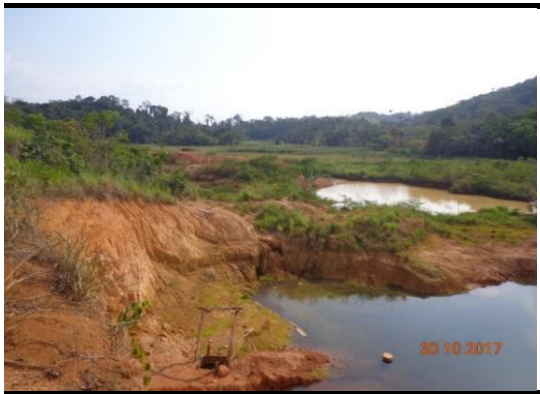
**Figura 14.1.1-8 – Garimpo Ouro Verde. Situação observada em outubro de 2017, denotando inatividade.**

Já em relação às suas margens, constatou-se, na vistoria de março de 2018, a reativação do Garimpo Ouro Verde (**Figuras 14.1.1-8 a 14.1.1-10**), pouco à montante da comunidade da Ressaca. Para facilitar a captação de água utilizada na atividade, foi aberto um canal, por onde também é escoado o rejeito (água e sedimentos), após a moagem com uso de máquinas, o que torna o ponto do rio Xingu que recebe esses efluentes com turbidez localmente mais acentuada que em seu entorno. Também foi observado, pela pequena alteração pontual na turbidez na margem do rio Xingu, que atividades também estão tendo lugar no Garimpo São Francisco (**Figuras 14.1.1-11 e 14.1.1-12**). Já a **Figura 14.1.1-13**, denota turbidez alterada na foz do igarapé Itatá, também resultante de atividades realizadas em terra firme a 3 km do leito do rio Xingu.

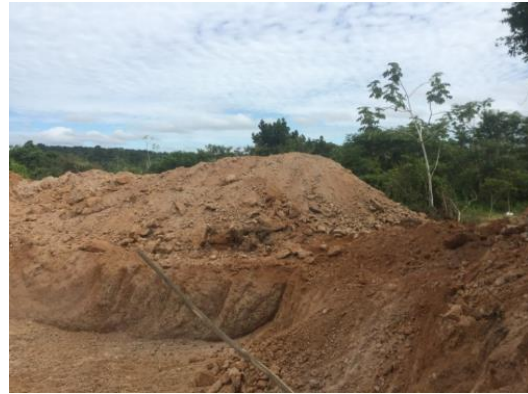
**Coordenadas UTM: 395.551E / 9.604.801N.**

**Figura 14.1.1-9 – Garimpo Ouro Verde. Situação observada em março de 2018, com retomada das atividades.**

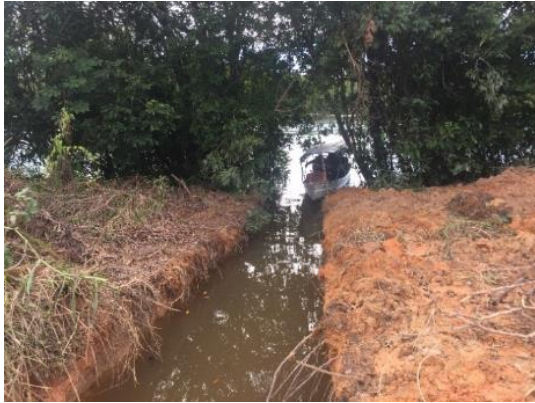
**Figura 14.1.1-10 – Vala aberta para possibilitar captação de água para a moagem no Garimpo Ouro Verde (março/2018). Coord. UTM: 395.551E / 9.604.801N.**

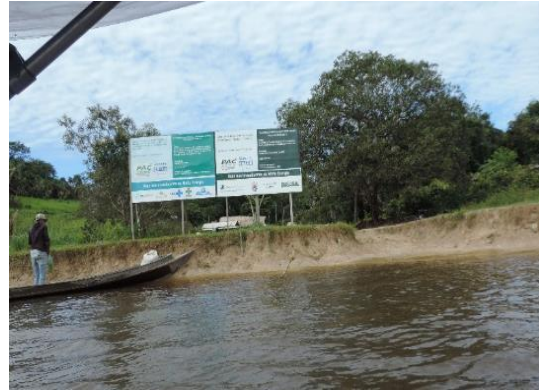
**Figura 14.1.1-11 – Entrada pelo rio Xingu para o garimpo São Francisco (índios não aldeados), em março/2018. Coord. UTM: 393.951E / 9.606.655N.**

As **Figuras 14.1.1-11 a 14.1.1-19** ilustram aspectos gerais de cada um dos pontos caracterizados no **Quadro 14.1.1 - 2**. Já as **Figuras 14.1.1-20 e 14.1.1-21** mostram aspectos gerais da região do Jericoá, com travessão de rocha exposto e forte corredeira, devido à baixa vazão do rio Xingu na época da vistoria em outubro de 2017, e com os afloramentos cobertos na época de cheia, em março de 2018. Essa corredeira, que faz parte da cachoeira de Jericoá e que limita a navegabilidade possível desde o barramento de Pimental, no TVR, corresponde também ao limite final do trecho monitorado no contexto do presente PBA 14.1.1.

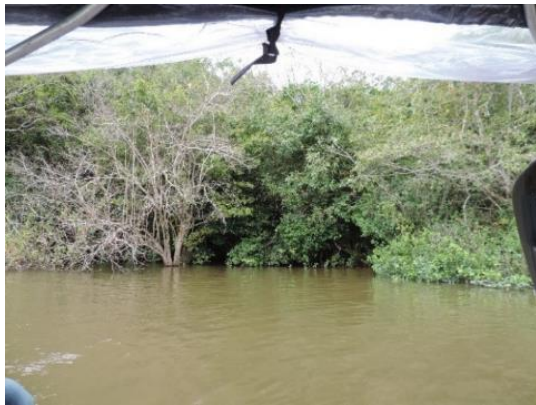
**Figura 14.1.1-12 - Água turva no rio Xingu no ponto de escoamento das águas que passam pelo garimpo São Francisco, em março/2018. Coordenadas UTM: 408.642E / 9.600.335N.**

Os garimpos são conduzidos de forma rudimentar e as interferências com a qualidade ambiental, neste trecho do rio Xingu, denotam ser apenas pontuais, ocorrendo alteração no nível de turbidez apenas na foz dos contribuintes hídricos que afluem ao rio Xingu.

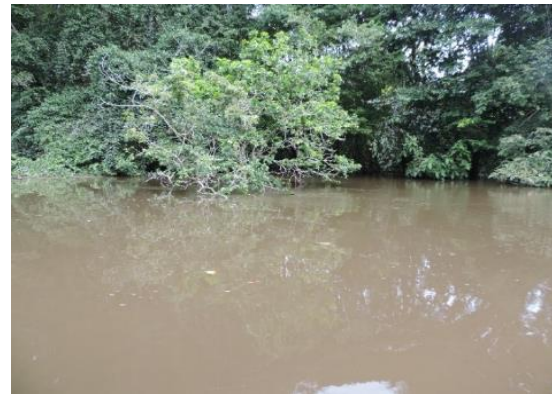
**Figura 14.1.1-13 – Igarapé Itatá, próximo a sua foz no rio Xingu, apresentando água turva, em março/2018. Coordenadas UTM: 394.828E / 9.205.971N.**

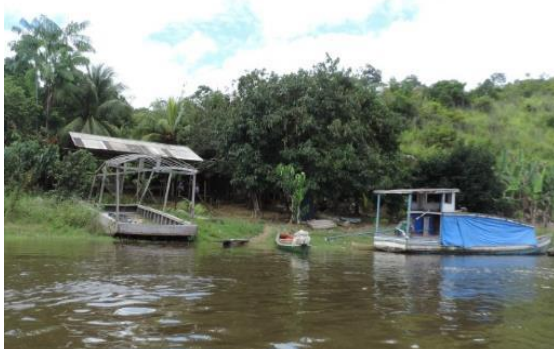
**Figura 14.1.1-14 – Balsa para garimpo inativa (à esquerda) em torno de seis anos, na propriedade do Sr. Chico Rocha. Coordenadas UTM: 412.878E / 9.604.165N.**

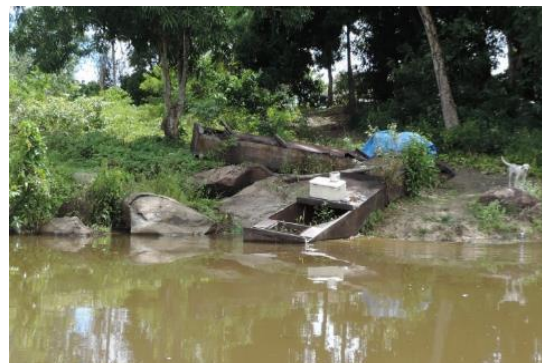
PONTOS	COORENADAS		DESCRIÇÃO
	E	N	
Sr. “Chico” Rocha – <b>Ponto 9</b>	415.028	9.605.007	Foi identificada uma balsa na propriedade do Sr. Chico Rocha. Segundo o mesmo, essa balsa encontra-se inativa há cerca de seis anos. Foi verificado que a balsa se encontra com aspecto de abandono, confirmando o relato do proprietário.
Sr. “Goiano” – <b>Ponto 10</b>	415.028	9.605.007	A balsa atracada no porto do Sr. “Goiano” encontra-se abandonada e, segundo o proprietário, a mesma está inativa há mais de 20 (vinte) anos. Pelo registro fotográfico é possível observar que a embarcação se encontra em processo de deterioração.
Comunidade dos Maranhenses – <b>Ponto 11</b>	425.388	9.615.376	A balsa atracada no porto da Comunidade dos Maranhenses encontra-se abandonada e inativa desde o ano de 2013. A situação em março de 2018 denota seu uso como depósito de materiais.
São Jerônimo – <b>Ponto 12</b>	424.982	9.604.959	Observado tubo de aço de suporte basal de balsa/draga em deterioração, em março de 2018. Local na margem esquerda, pouco acima da cachoeira de Jericoá.

**Figura 14.1.1-15 – Balsa inativa há mais de 20 (vinte) anos, na propriedade do Sr. “Goiano”. Coordenadas UTM: 415.028E / 9.605.007N.**

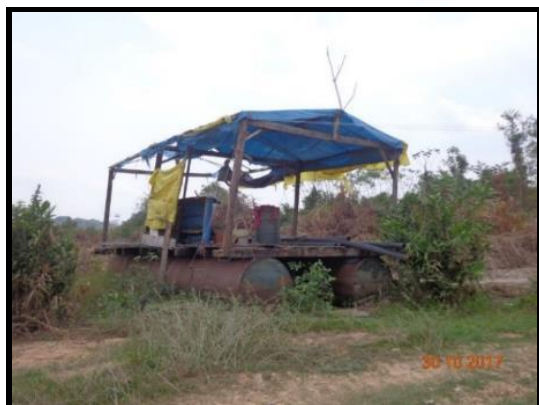
**Figura 14.1.1-16 – Balsa inativa e abandonada desde 2013 na comunidade dos Maranhenses (outubro de 2017).**

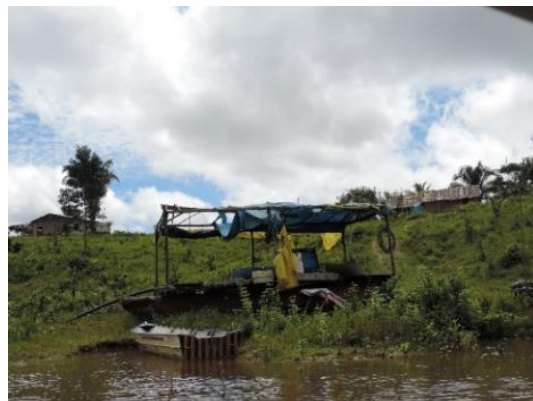
**Coordenadas UTM: 425.388E / 9.615.376N.**

**Figura 14.1.1-17– Situação da balsa nos Maranhenses em março de 2018, servindo de depósito de materiais.**

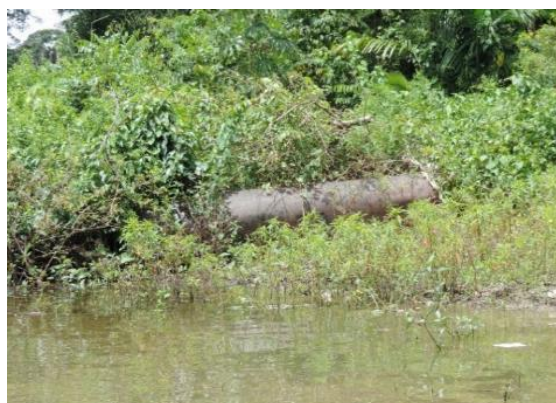
Sr. “Bolão” – <b>Ponto 13</b>	416.753	9.624.238	Foram observados restos de tubulação de balsa/draga, encobertos por mata, em março de 2018.

**Figura 14.1.1-18– Restos de tubulação de balsa/draga, encoberto por mata. Propriedade do “Bolão”, em março/2018. Coord. UTM: 416.753E / 9.624.238N.**

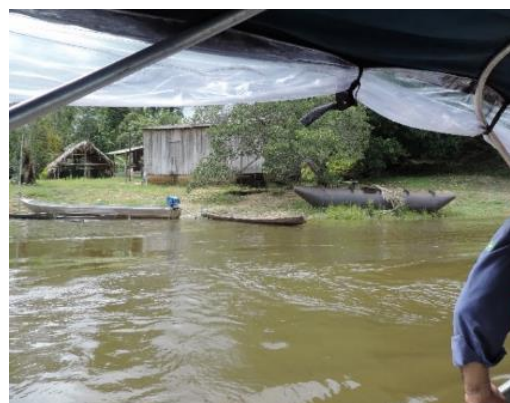
**Figura 14.1.1-19– Tubo de aço de suporte basal de balsa, em deterioração, na localidade São Jerônimo, em março/2018. Coord. UTM: 424.982E / 9.604.959N.**

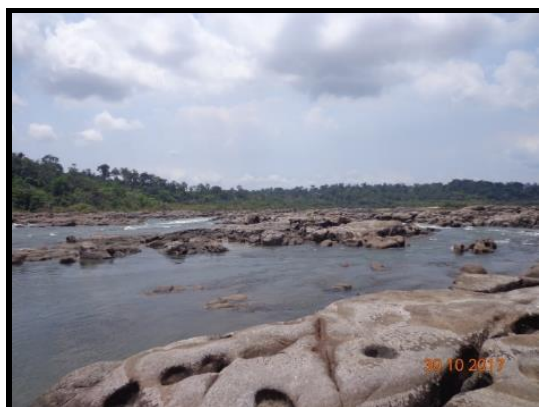
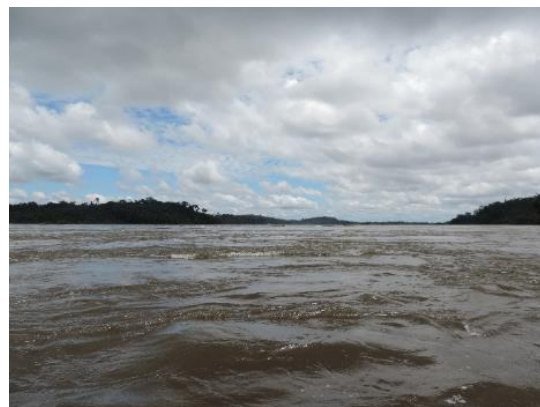
**Coordenadas UTM: 418.299E / 9.625.764N.**

**Figuras 14.1.1-20 e 14.1.1-21 – Vista geral da região de Jericoá que corresponde ao trecho final da vistoria de campo realizada em outubro de 2017, no período de seca na região (à esquerda), e em março de 2018, no período de cheia (à direita).**

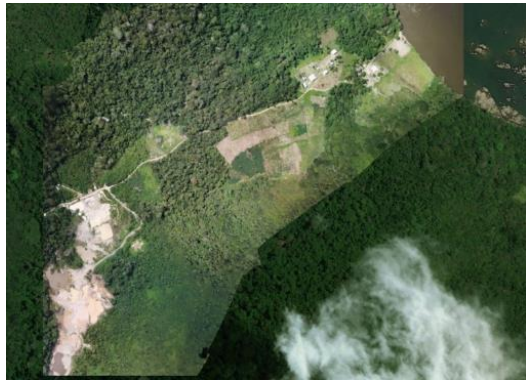
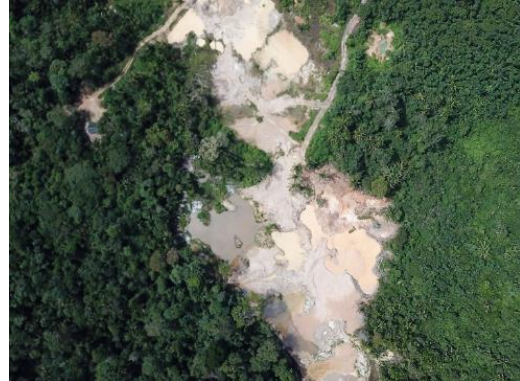
**Figuras 14.1.1-22 e 14.1.1-23 – Garimpo São Francisco - vista geral (esquerda). Detalhe da área em garimpo (direita). Coordenadas UTM: 393.951E / 9.606.655N.**

As **Figuras 14.1.1-22 a 14.1.1-30** trazem imagens resultantes do referido sobrevoo, com a descrição da situação em cada garimpo/comunidade sobrevoada. Foram obtidas nesse sobrevoo também informações a respeito do Garimpo Itatá, considerando-se as informações anteriormente solicitadas pelo Ibama sobre o referido garimpo, mesmo estando ele distante do leito do rio Xingu.

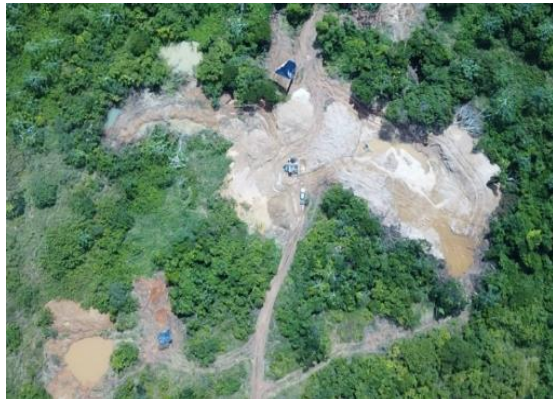
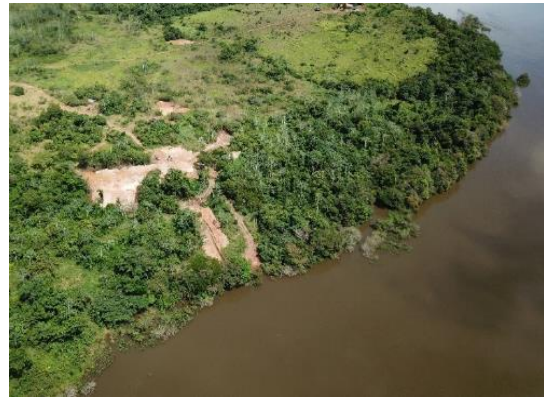
**Figuras 14.1.1-24 e 14.1.1-25 – Garimpo Ouro Verde. Vista geral (esquerda). Detalhe do acesso pelo rio Xingu (direita), onde se nota pluma de turbidez local. Coordenadas UTM: 395.551E / 9.604.801N.**

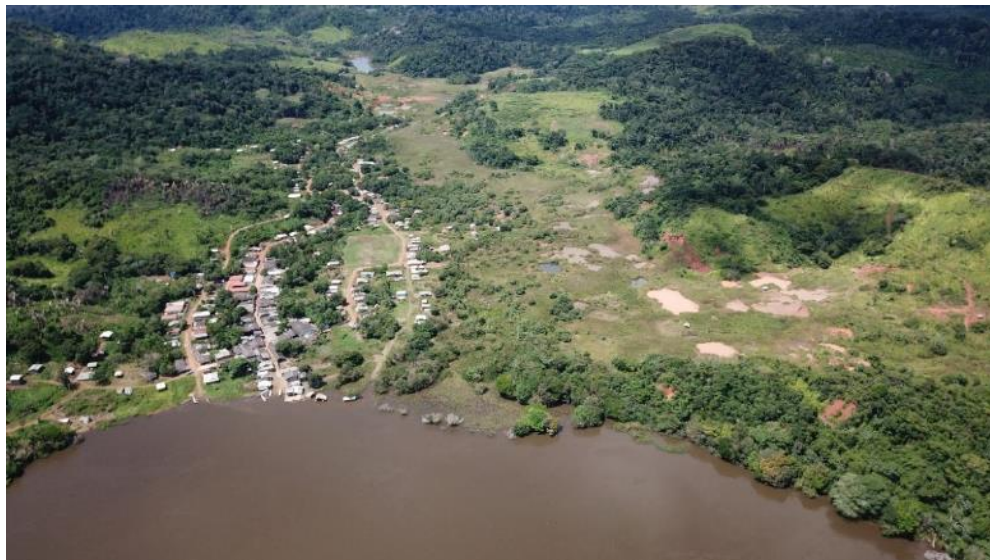
**Figura 14.1.1-26 – Garimpo da Ressaca. Comunidade e cavas já exploradas no primeiro plano. Coordenadas UTM: 395.716E / 9.604.759N.**

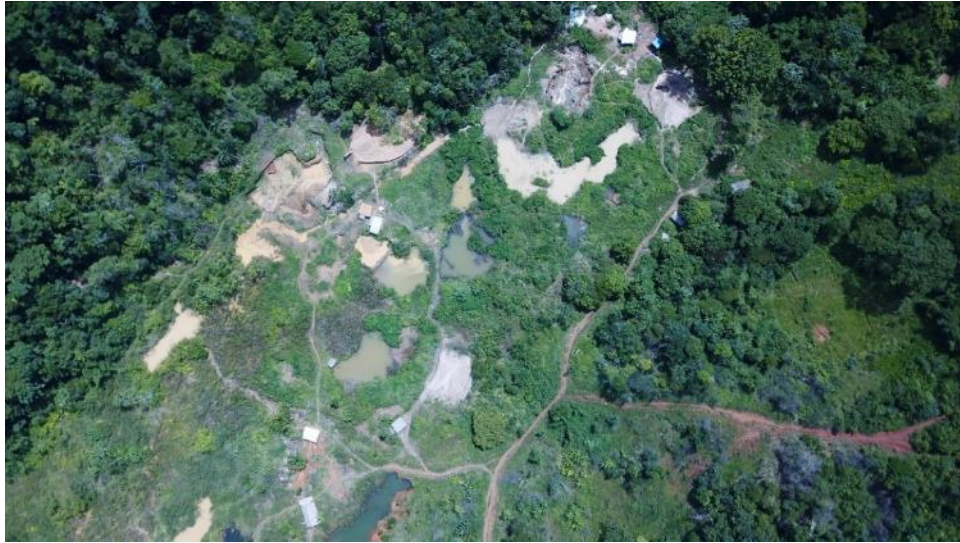
**Figura 14.1.1-27– Garimpo da Ressaca. Área ao fundo da figura anterior, onde trabalhos em rejeitos estão em andamento. Coordenadas UTM: 393.610E / 9.604.198N.**

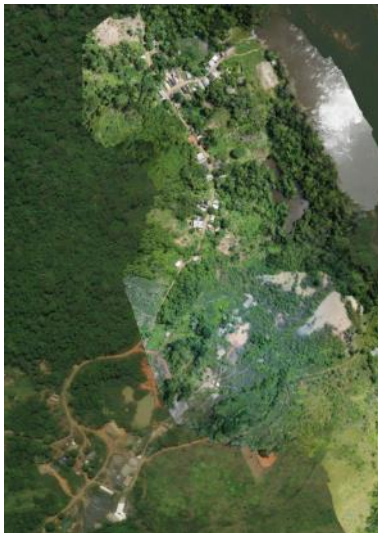
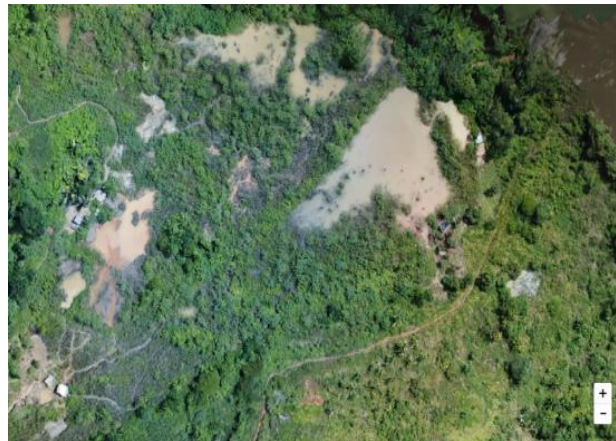
**Figuras 14.1.1-28 e 14.1.1-29 - Garimpo do Galo - vista geral da comunidade e dos locais onde se encontram os moinhos rudimentares (esquerda). Detalhe dos locais onde estão sendo realizadas atividades (direita). Coordenadas UTM: 397.705E / 9.603.742N.**

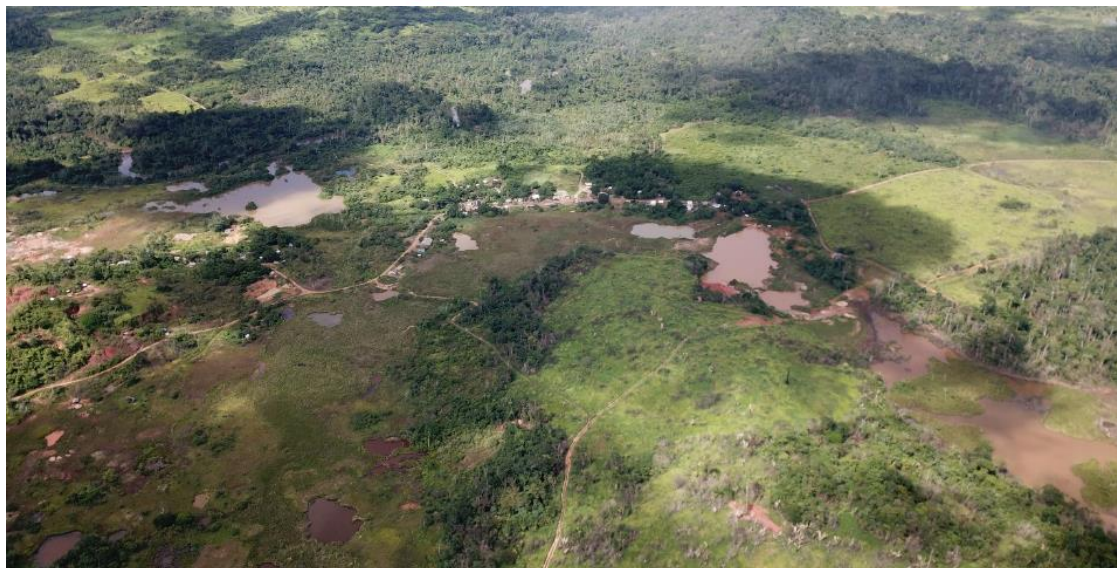
**Figura 14.1.1-30 – Garimpo do Itatá. Vista geral, estando o mesmo localizado cerca de 3 km distante do leito do rio Xingu, em sua margem direita. Coordenadas UTM: 400.511E / 9.597.746N.**
