14.	PLANO DE GERENCIAMENTO INTEGRADO DA VOLTA GRANDE DO XINGU	14.2.4-1
14.2.	PROGRAMA DE MONITORAMENTO DAS CONDIÇÕES DE NAVEGABILIDADE E DAS CONDIÇÕES DE VIDA	14.2.4-1

14.2. PROGRAMA DE MONITORAMENTO DAS CONDIÇÕES DE NAVEGABILIDADE E DAS CONDIÇÕES DE VIDA

14.2.4. PROJETO DE RECOMPOSIÇÃO DA INFRAESTRUTURA FLUVIAL

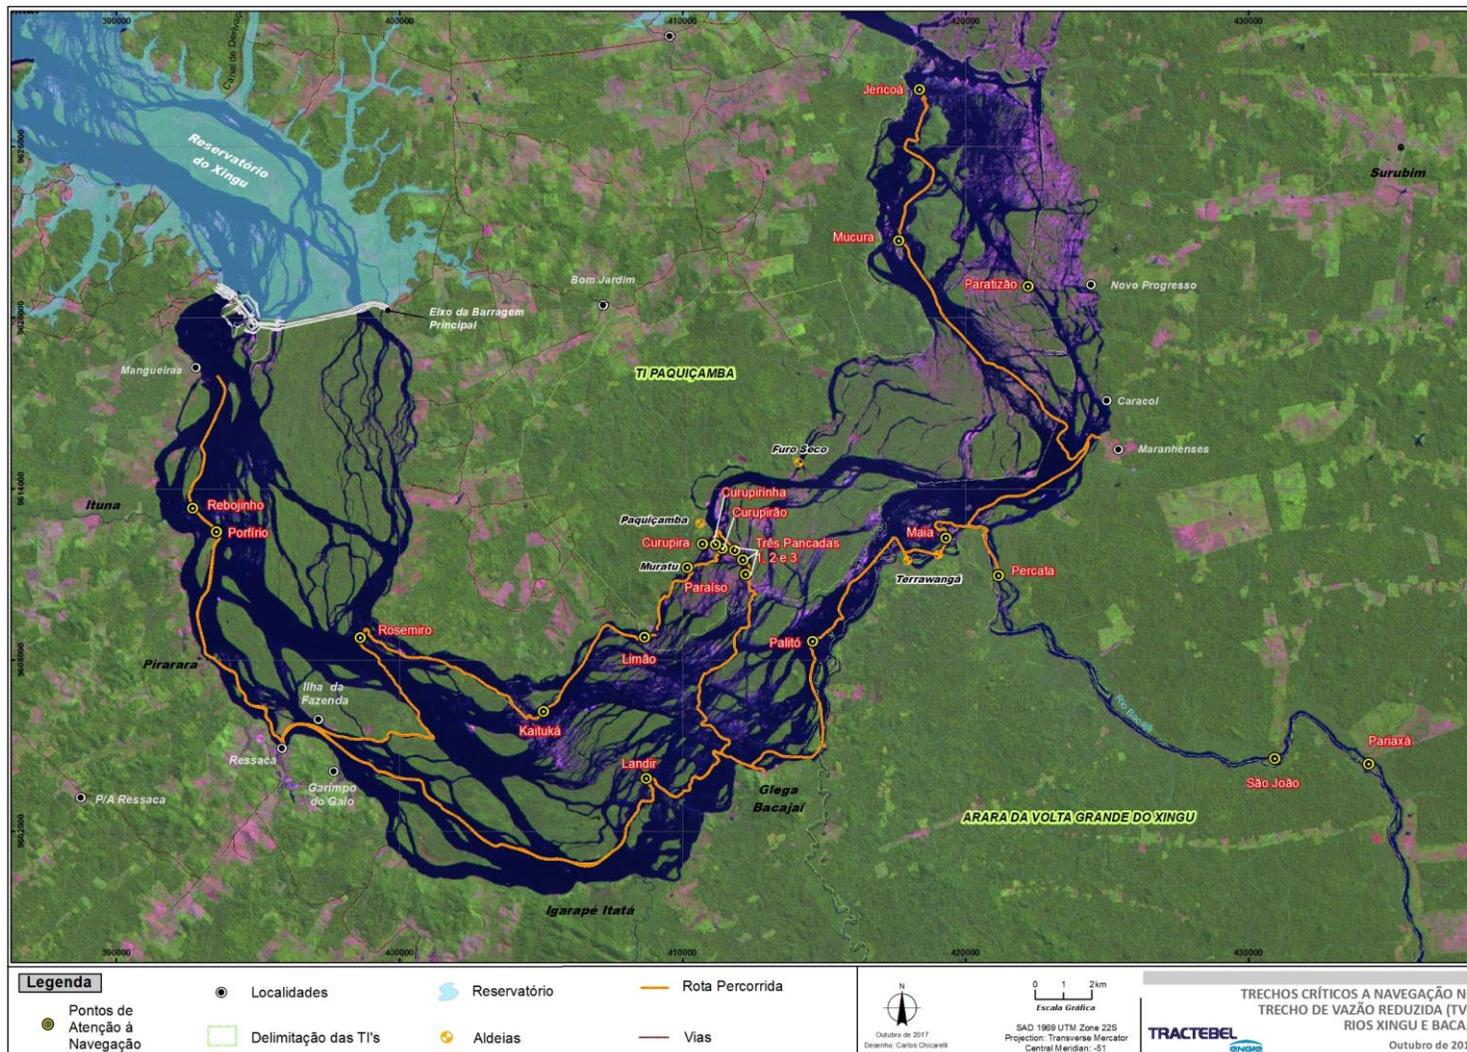
Figura 14.2.4 - 1 – Localização dos pontos de atenção estudados pela modelagem matemática.

Conforme já apontado nos RC anteriores, o produto final da modelagem identificou cinco pontos de atenção a serem monitorados nas suas condições de navegabilidade: Percata, no rio Bacajá; e Landir, Curupira, Kaituká e Três Pancadas, no rio Xingu.

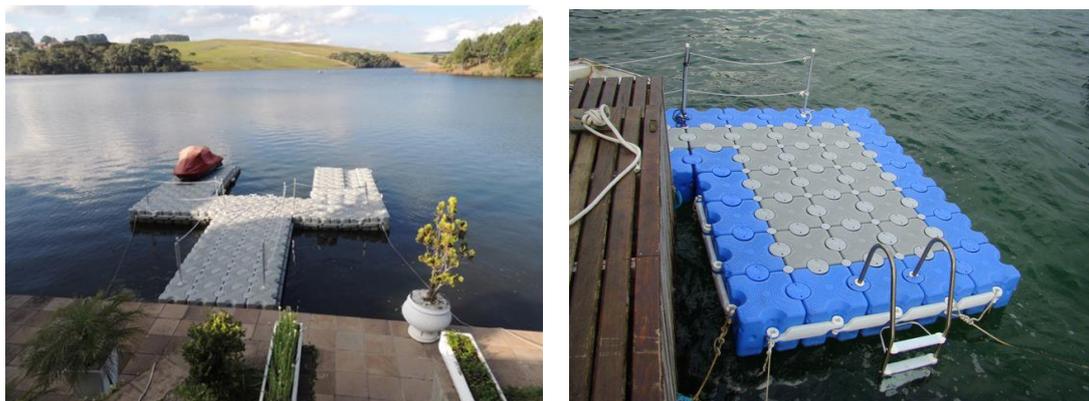
Na **Figura 14.2.4 - 2**, a seguir, são apresentados exemplos/modelos de flutuantes similares ao proposto para ser implantado na região do Largo da Taboca. Ressalta-se que plataformas flutuantes já são utilizadas para embarque e desembarque de passageiros nas estruturas do STE, conforme se pode visualizar na **Figura 14.2.4 - 3**.

Figura 14.2.4 - 2 – Exemplo de modelos de flutuantes propostos para a região da Ilha da Taboca.

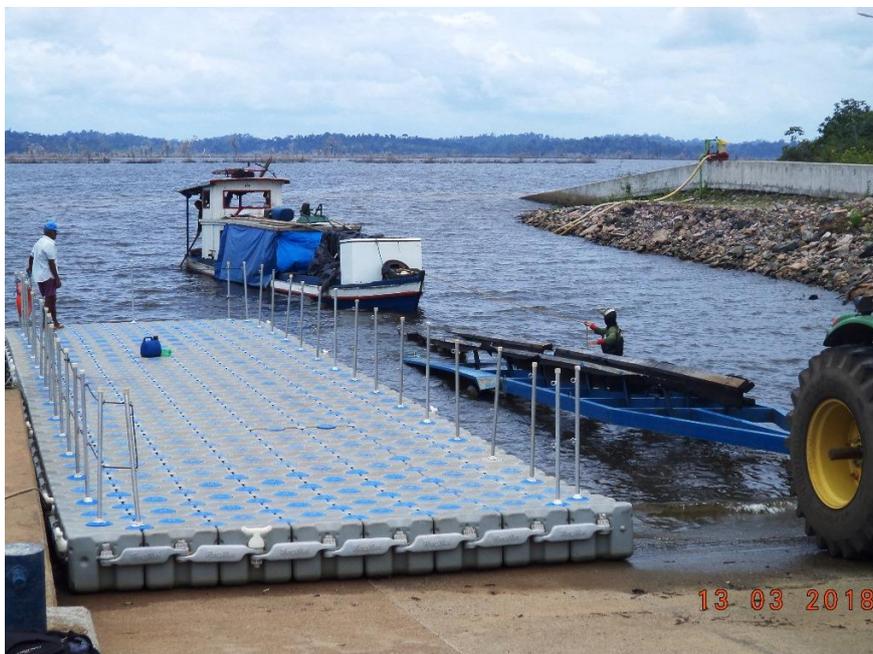
Figura 14.2.4 - 3 – Plataforma flutuante utilizada nas estruturas do Sistema de Transposição de Embarcações (STE) da UHE Belo Monte para embarque e desembarque de usuários das embarcações.

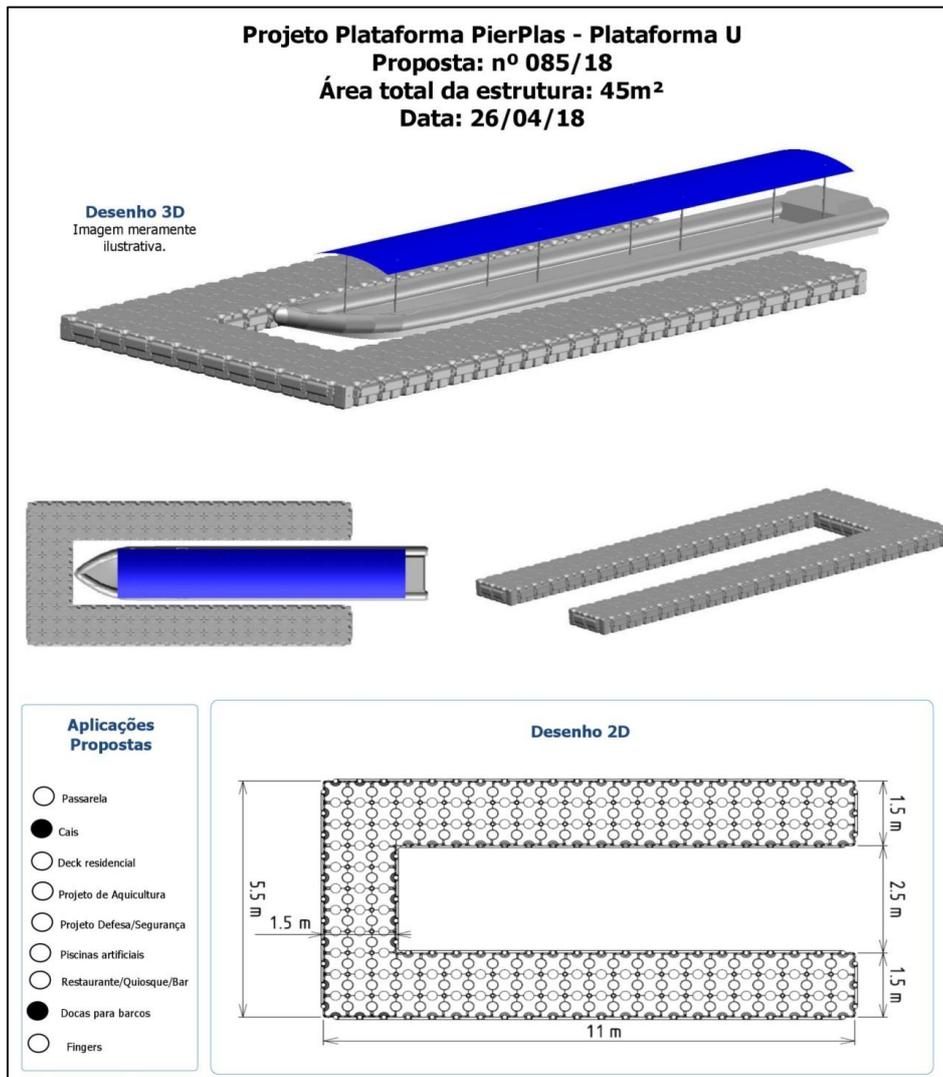
Nesses termos, é apresentado na **Figura 14.2.4 - 4** o modelo elaborado especificamente para atender aos tipos de embarcações que trafegam pela região. Vale destacar que em cada plataforma flutuante é possível atracar até três embarcações por vez, sendo uma no centro e duas nas laterais. A plataforma tem dimensão de 45m² e foi projetada em formato de “U” para facilitar a atracação das embarcações. Além disso, suporta carga de até 250 kg/m² ou 11.250 kg de peso distribuído. A vida útil dessa plataforma fabricada em Polietileno de Alta Densidade (PEAD), com aditivação UV, é de aproximadamente 15 (quinze) a 20 (vinte) anos.

Figura 14.2.4 - 4 – Projeto de Plataforma flutuante em formato de “U” proposto para ser implantado na região do Largo da Taboca.

A partir do contexto acima, foi elaborado um projeto baseado nas características das embarcações existentes na região e que trafegam diariamente pelo rio Xingu. Neste caso, o projeto aqui apresentado foi desenvolvido no intuito de atender a embarcações de até 10,40 m de extensão, abarcando, inclusive, as voadeiras de alumínio. É importante lembrar que a maioria das embarcações que necessitam deste apoio, ou seja, as canoas e rabetas, tem, em média, 5,50 m de comprimento.

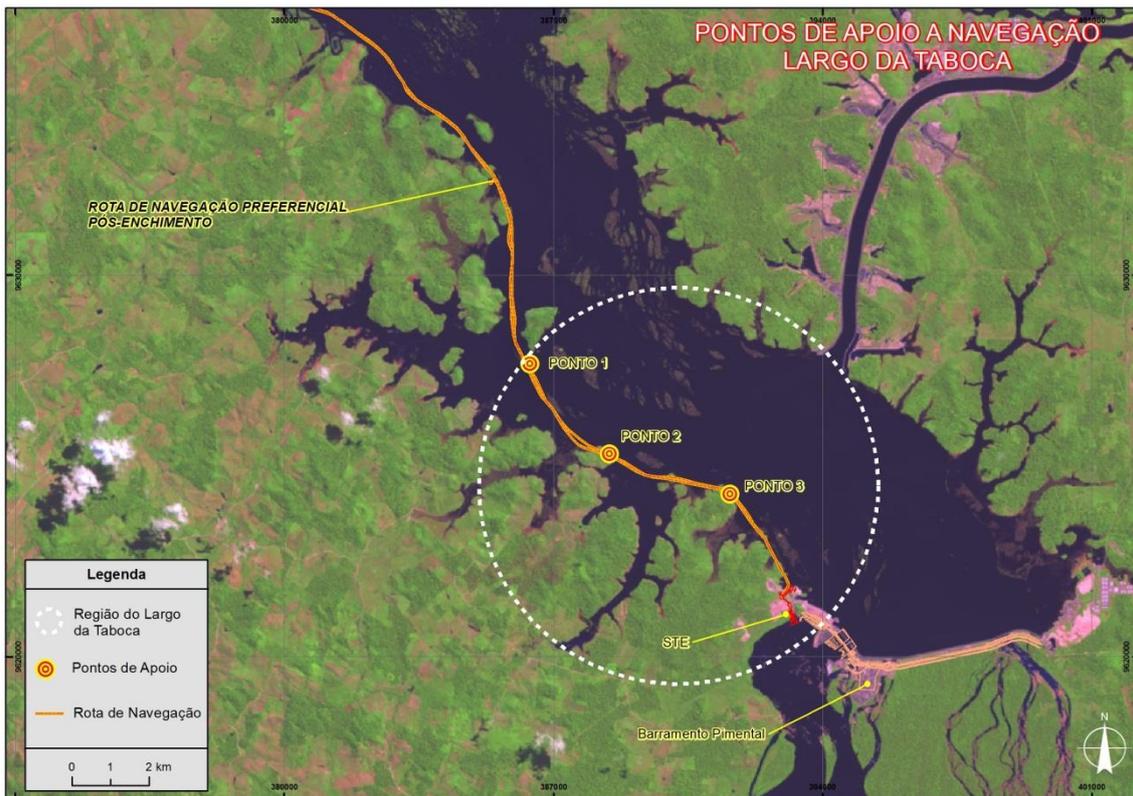
Assim, em caráter preliminar conforme indica a **Figura 14.2.4-5**, as plataformas se encontram distribuídas, ao longo da rota preferencial de navegação, em três pontos distintos nas proximidades do Largo da Taboca, com distância aproximada de 3,0 km uma das outras.

Figura 14.2.4 - 5 – Pontos sugeridos, em caráter preliminar, para instalação dos pontos de apoio à navegação nas proximidades da Ilha da Taboca.

Quanto à localização para instalação das plataformas flutuantes, vale observar que os locais aqui apresentados (**Figura 14.2.4 - 5**) são de caráter propositivo. A NT foi apresentada na 20ª Reunião do FASBM, que deliberou pela realização de visita técnica, ainda em julho de 2018, com representantes apontados pelas lideranças comunitárias para validação dos locais propostos para instalação dos atracadouros.

Cabe destacar que foi apresentado um terceiro ponto, que será avaliado no âmbito do processo participativo junto aos usuários, de modo que não haja subutilização das plataformas.

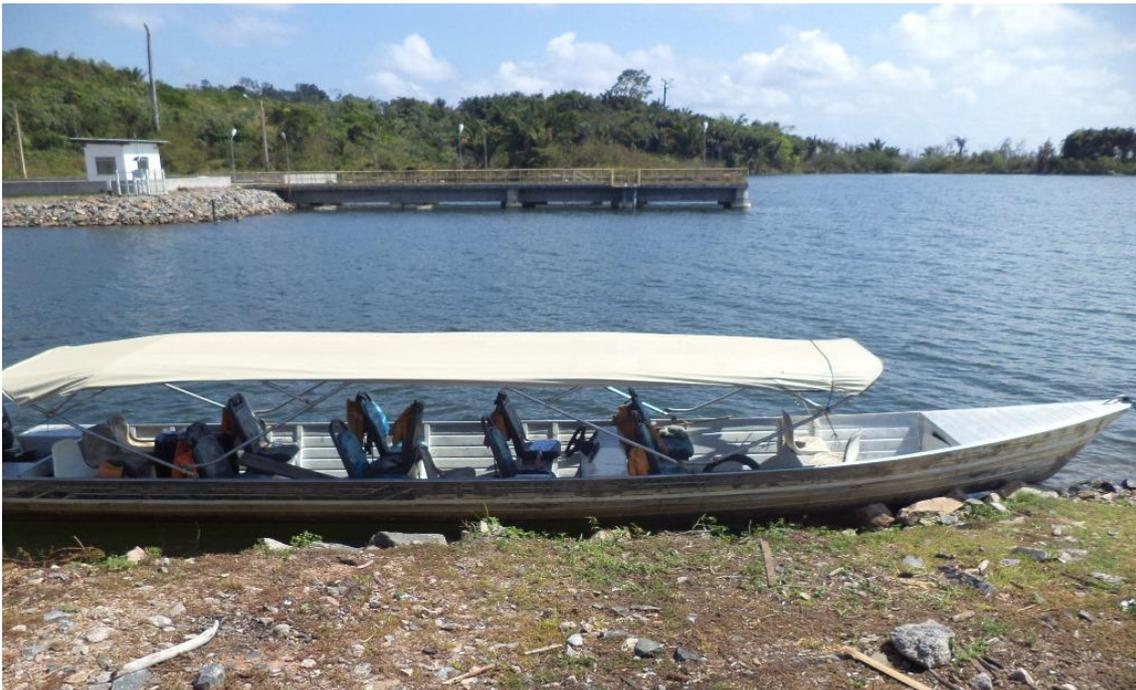
As embarcações utilizadas nas três etapas foram do tipo “voadeira” (bote de alumínio com motor de popa), ambas com aproximadamente 10,40 m de comprimento, motores de 90 e 115 HP, com cobertura (capota), bordas altas, assentos para 14 (quatorze) pessoas e equipadas com coletes salva vidas. Este modelo de embarcação atende às premissas exigidas para o exercício da atividade de apoio. O modelo da embarcação utilizada pode ser observado na **Figura 14.2.4 - 6**.

Figura 14.2.4 - 6 – Voadeira de apoio à navegação atracada a montante do STE, trecho final do Largo da Taboca (referência – fluxo natural do rio Xingu).

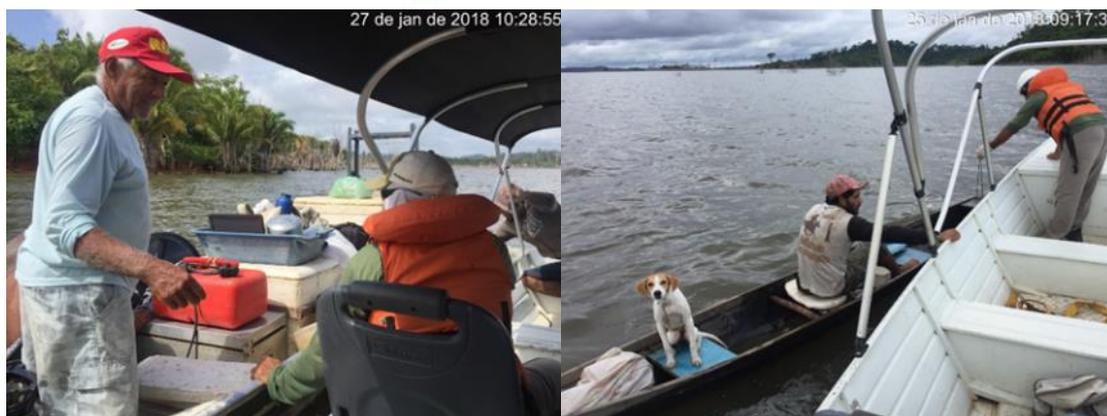
A **Figura 14.2.4 - 7** ilustra dois momentos distintos em que as embarcações de apoio prestam assistência uma canoa/rabeta na saída do STE, a montante do barramento do Pimental (1), e a outra nas proximidades do Largo da Taboca (2).

Figura 14.2.4 -7 – Atividades de apoio a embarcações sendo prestadas aos usuários na região do Largo da Taboca.

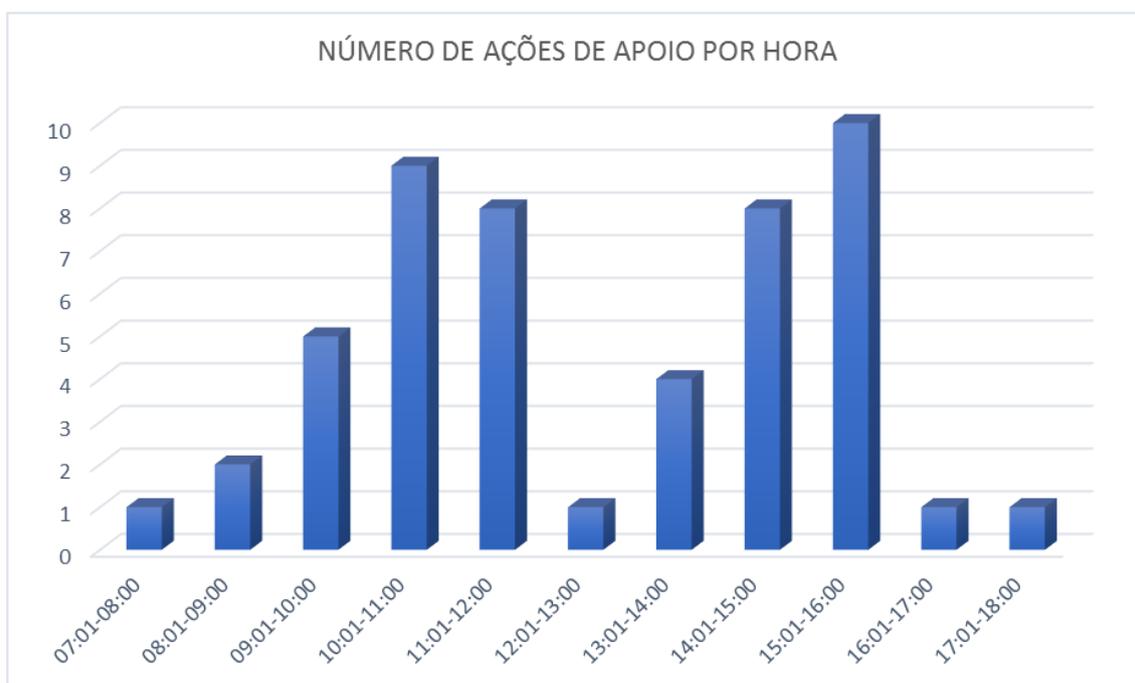
Outro aspecto importante avaliado foi o registro das faixas horárias mais significativas quando da ocorrência das atividades de apoio. A **Figura 14.2.4 - 8** apresenta um gráfico em que se verifica que o maior número de ações de apoio se concentra na faixa das 10:01 até 12:00 h e, na sequência, das 14:01 até as 16:00, sendo que o pico diagnosticado fica situado na faixa entre as 15:01 e 16:00 h da tarde, com um total de 10 (dez) ações de apoio. Após este período de maior atividade de apoio, segue um segundo período com número significativo, correspondendo à faixa das 10:01 até 11:00 h, com nove ações de apoio registradas. Posteriormente, o número de ações de apoio vai caindo gradualmente.

Figura 14.2.4 - 8 – Quantitativos de ações de apoio a embarcações por faixa horária.

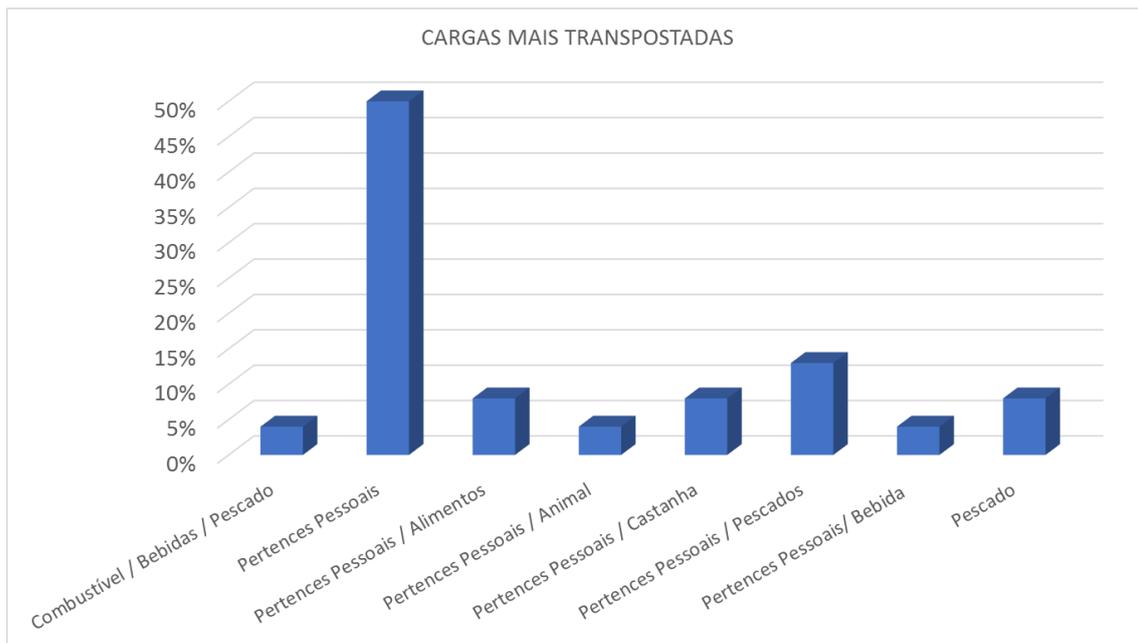
Considerando que cada usuário pode transportar mais de um tipo de carga em sua embarcação, se tem um cenário bem diversificado em relação às cargas que são transportadas, baseado nas declarações dos pilotos das embarcações que receberam algum tipo de apoio, conforme pode ser verificado no gráfico da **Figura 14.2.4 - 9**.

Figura 14.2.4 - 9 – Caracterização e incidência dos tipos de carga transportada pelos usuários.

Analisando a **Figura 14.2.4 - 9**, verifica-se que os pertences pessoais são os tipos de carga mais comuns transportadas pelos usuários, com 50% do total, seguidos por pertences pessoais/pescado (13%), pescado e castanha, ambos com (8%).

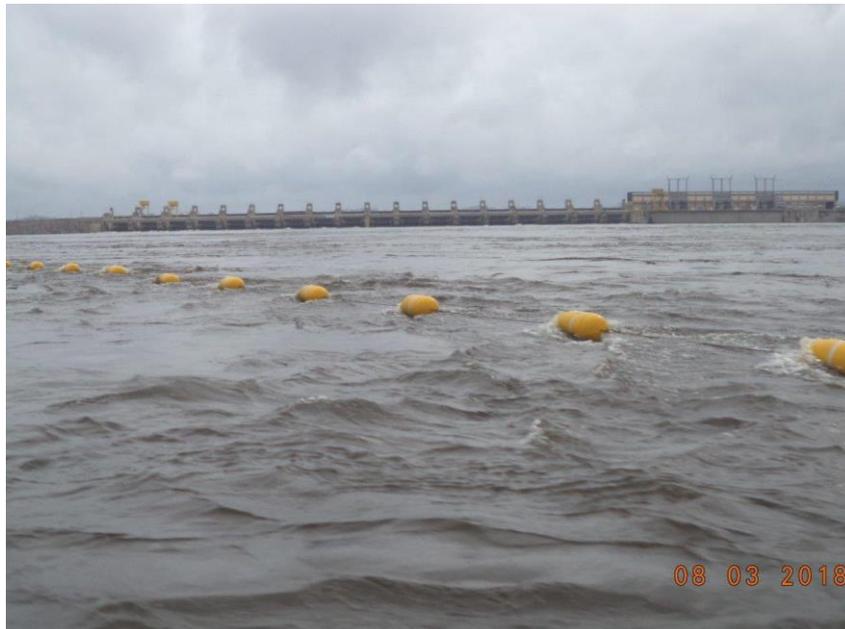
Figura 14.2.4 – 10 – Sinalização a jusante do Vertedouro da UHE Pimental.

Entretanto, vale reiterar que a sinalização náutica definitiva já foi implantada e finalizada nas praias artificiais a montante e jusante do Canal de Derivação (**Figura 14.2.4 - 11 e Figura 14.2.4 – 12**), na Tomada de Água, Canal de Fuga da UHE Belo Monte e a montante da UHE Pimental.

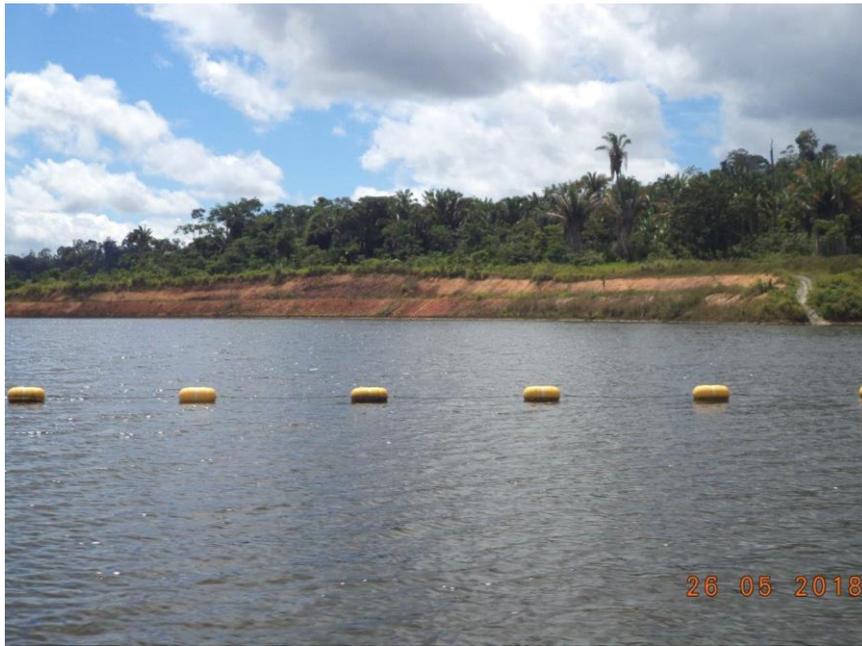
Figura 14.2.4 - 11 – Sinalização a montante do Canal de Derivação.

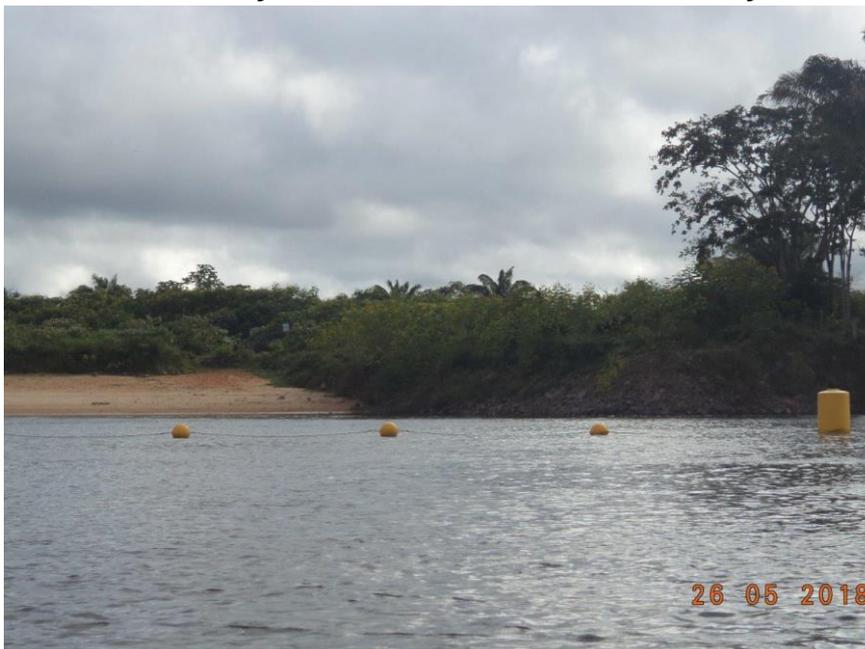
Figura 14.2.4 - 12 – Sinalização das praias artificiais edificadas no Reservatório Xingu.

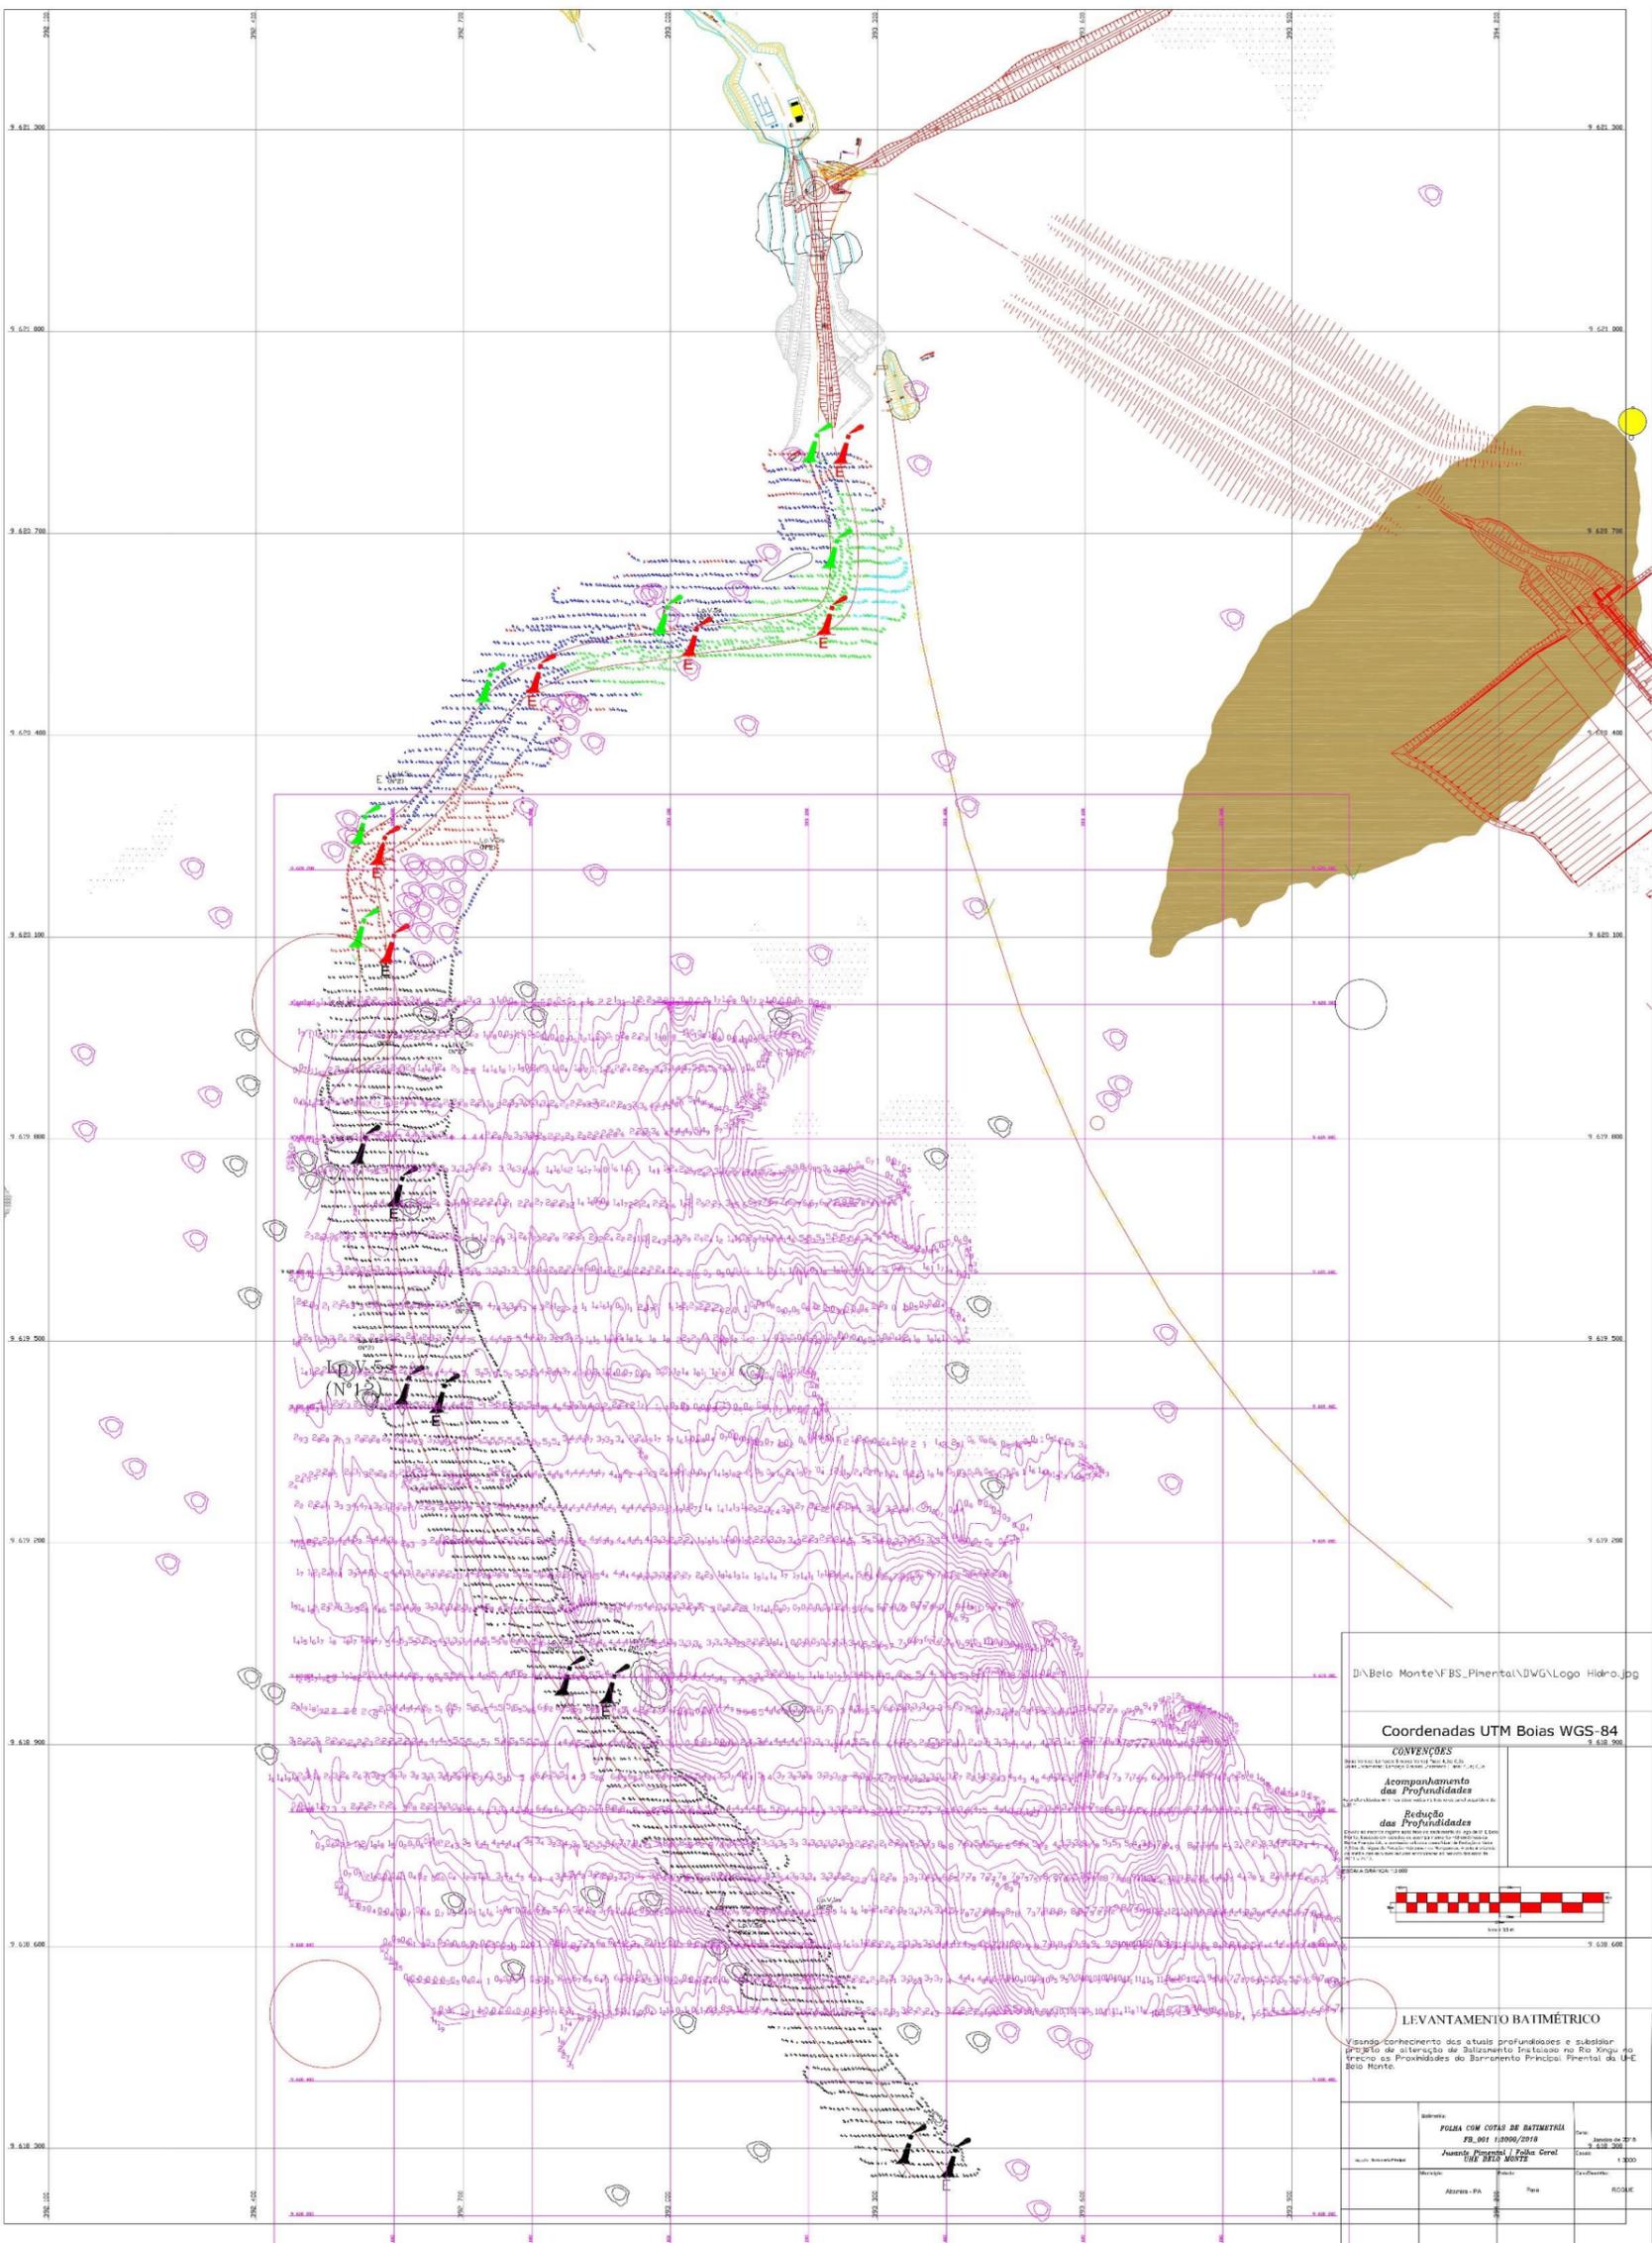
Figura 14.2.4 - 14 – Levantamentos hidrográficos (batimetria) realizados no TVR (jusante de Pimental) em jan-fev/2018.

Objetivando solucionar a questão e obter subsídios técnicos para determinação de resultados conclusivos, foi realizado nos dias 31 de janeiro e 01 de fevereiro de 2018 um levantamento hidrográfico, por meio de batimetria, a jusante da barragem principal. A partir dos resultados obtidos neste levantamento de 2018, procedeu-se uma análise comparativa com os dados de batimetria levantados em março de 2012 para avaliação e verificação da ocorrência de possíveis impactos no leito do rio Xingu, entre as fases de pré e pós-enchimento (vide **Figuras 14.2.4 – 13 e 14**).

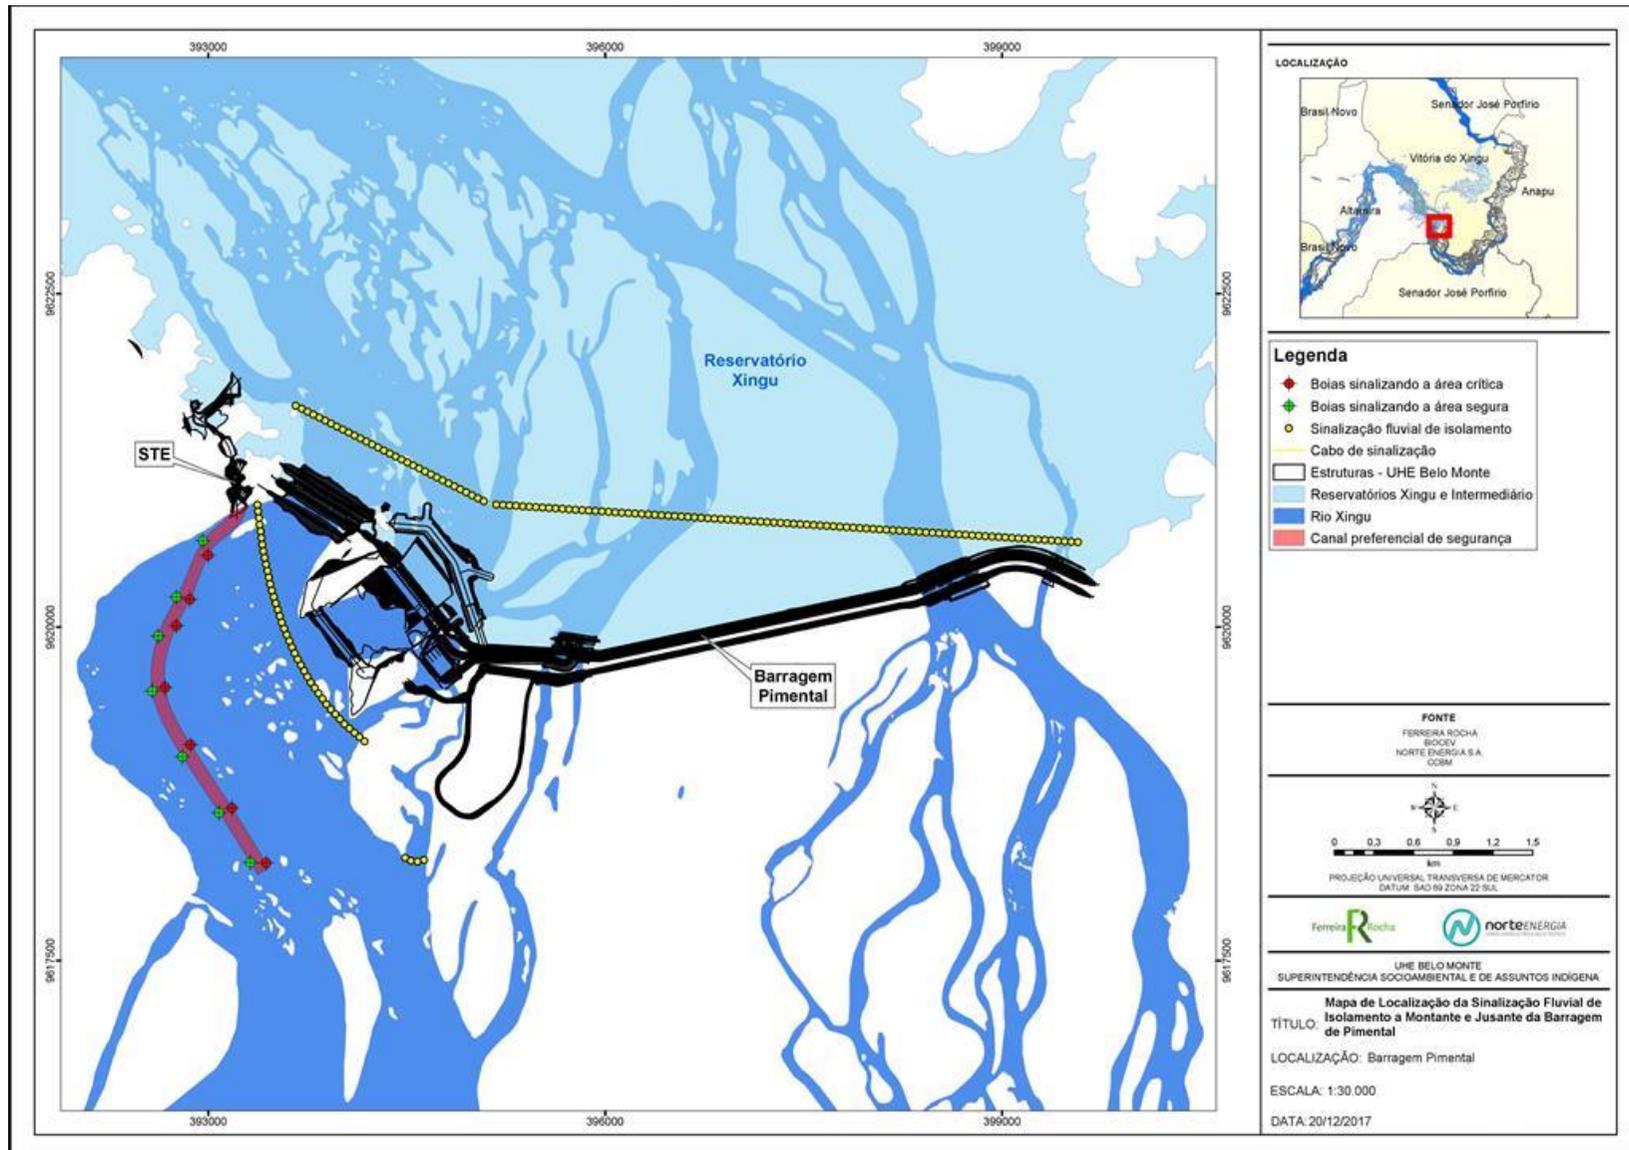
Por fim, a **Figura 14.2.4 - 15** apresenta o mapa de localização das boias de sinalização fluvial implantadas, atualmente, na região a jusante e montante do barramento de Pimental. Ressalta-se que a definição da localização de todas as boias implantadas foi baseada nos estudos de batimetria realizados, que objetivaram a caracterização e definição da rota de navegação mais segura a ser utilizada na região em estudo, garantindo assim a segurança das embarcações que por ali trafegam. Destaca-se ainda, que as boias recebem adesivos de cores de segurança e alerta específicos que visam a orientação segura dos navegantes e informar sobre os riscos da ultrapassagem dos cordões de isolamento e dos trechos considerados críticos a navegação.

Destaca-se em amarelo, os cordões de isolamento que se constituem de um conjunto de boias de apoitamento interligadas por cordões formados por cabos de aço e boias esféricas de flutuação, objetivando restringir a passagem de qualquer tipo de embarcação muito próxima à estrutura do Vertedouro da UHE Belo Monte, além de estabelecer, para os pilotos, uma rota mais segura para o tráfego das embarcações (guia de orientação) para se chegar ao STE, face ao baixo nível das águas no canal que era utilizado próximo a margem direita do TVR. Já o conjunto de boias verdes implementadas evidenciam a rota mais segura a ser seguida pelas embarcações que por ali trafegam, enquanto as boias vermelhas implantadas indicam trecho crítico que deve ser evitado.

Figura 14.2.4 -15 – Mapa de localização da sinalização fluvial na região montante e jusante do Barramento Pimental.
