SUMÁRIO – 13.3.2 - PROJETO DE RESGATE E SALVAMENTO DA ICTIOFAUNA

13.3.2 PROJETO DE RESGATE E SALVAMENTO DA ICTIOFAUNA

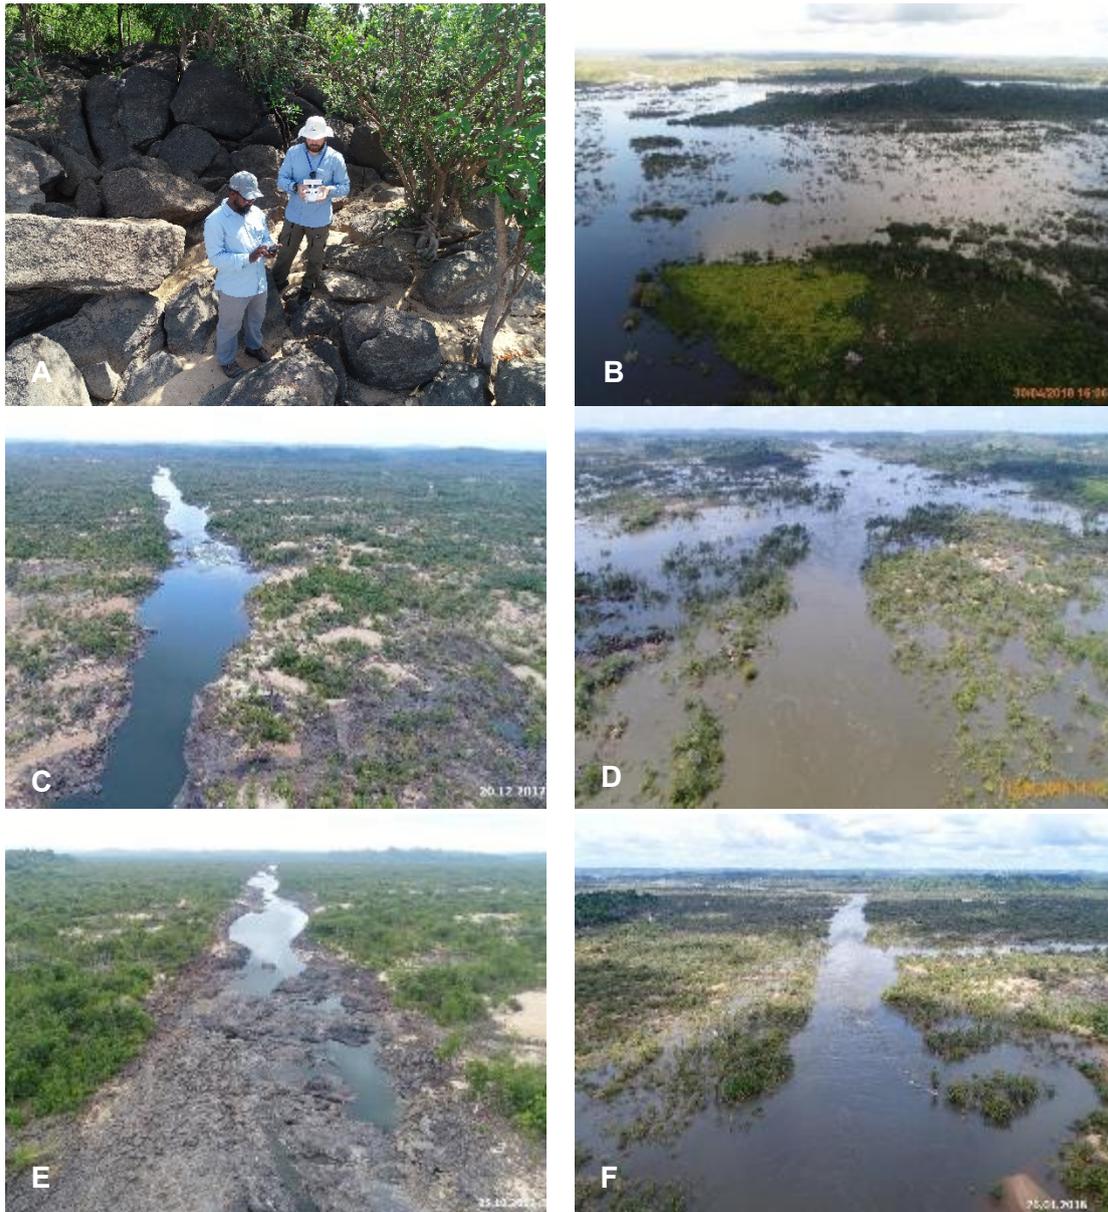
Figura 13.3.2 – 1 – Monitoramento aéreo com uso de drone no Trecho de Vazão Reduzida (TVR) A: Técnico responsável pilotando o drone; B: Trecho inundado localizado no TVR3 durante a período de cheia; C e D: Trecho localizado no TVR3, em período de enchente (C) e cheia (D); E e F: Área do TVR4 monitorada durante períodos de seca (E) e cheia (F).

No período, foram executadas atividades de mapeamento, monitoramento e acompanhamento ambiental aéreo de áreas remotas do TVR (**Figura 13.3.2 – 1**), utilizando o equipamento Drone (DJI – Phantom 4 Pro Plus).

As áreas foram filmadas, fotografadas, georreferenciadas e são analisadas periodicamente durante o período de vazante e seca do rio Xingu. As imagens aéreas de alta resolução e mapas gerados a partir deste estudo formaram o banco de dados e servirão de subsídio para planejamento e execução das atividades ao longo da estação seca, ampliando as áreas monitoradas ao longo de todo o TVR.

O monitoramento utilizando-se o drone permitiu a cobertura de grandes áreas com equipes otimizadas, e a partir das imagens, ações de resgate foram direcionadas estritamente para áreas de risco, promovendo maior efetividade e agilidade da atividade mesmo com um menor número de profissionais envolvidos.

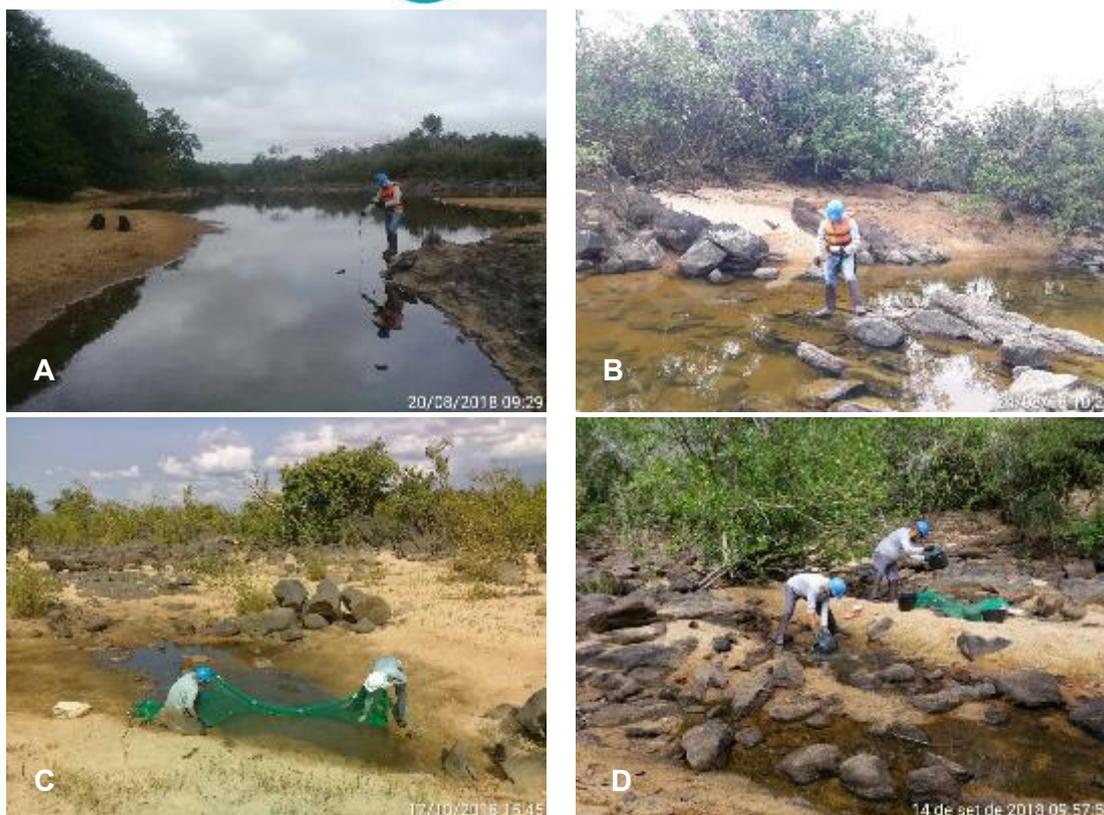
Figura 13.3.2 – 2 – Procedimentos realizados no Trecho de Vazão Reduzida (TVR). A e B: Acompanhamento ambiental e monitoramento de parâmetros abióticos (oxigênio dissolvido, temperatura e pH) em diferentes áreas do TVR; C e D: Atividades de resgate de peixes em poça formadas no TVR4.

Mesmo no período de enchente/cheia, é realizado o acompanhamento ambiental e vistorias para identificação dos locais de risco para a ictiofauna. Quando necessário, tais áreas são georreferenciadas, parâmetros abióticos são aferidos e poças isoladas são avaliadas e monitoradas visualmente quanto à presença de peixes e quanto às condições ambientais para abrigá-los (**Figura 13.3.2 – 2**).

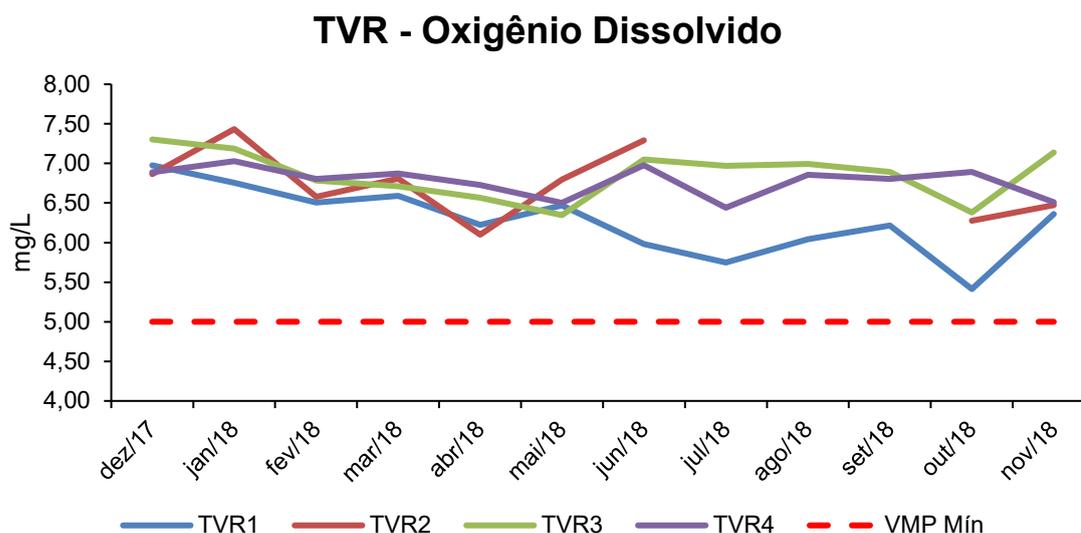
Figura 13.3.2 – 3 – Variação temporal dos valores médios de oxigênio dissolvido (OD) nos diferentes locais de amostragem do Trecho de Vazão Reduzida, TVR - UHE Belo Monte, de dezembro de 2017 a novembro de 2018: - - -: padrão estabelecido pela RESOLUÇÃO CONAMA N° 357/2005. VMP Min: Valor mínimo permitido para o parâmetro analisado.

Através do monitoramento diário foi possível constatar que os níveis médios de Oxigênio Dissolvido (OD), Temperatura e pH sempre estiveram dentro dos limites estabelecidos na Resolução CONAMA n° 357/2005 (CONAMA, 2005) nas diferentes áreas do TVR.

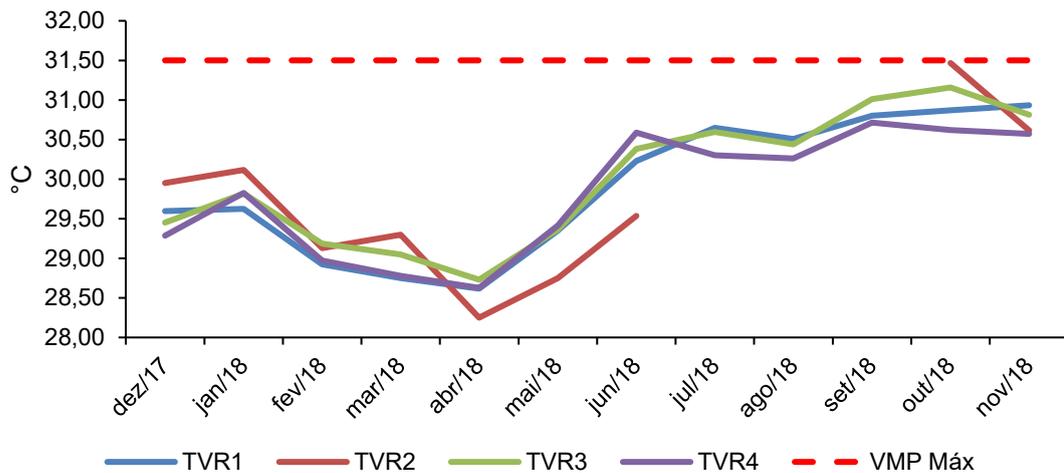
TVR - Temperatura

Figura 13.3.2 – 4 – Variação temporal dos valores médios de temperatura (°C) nos diferentes locais de amostragem do Trecho de Vazão Reduzida da UHE Belo Monte, de dezembro de 2017 a novembro de 2018 - - - : padrão estabelecido pela RESOLUÇÃO CONAMA Nº 357/2005. VMP Max: Valor máximo permitido para o parâmetro analisado.

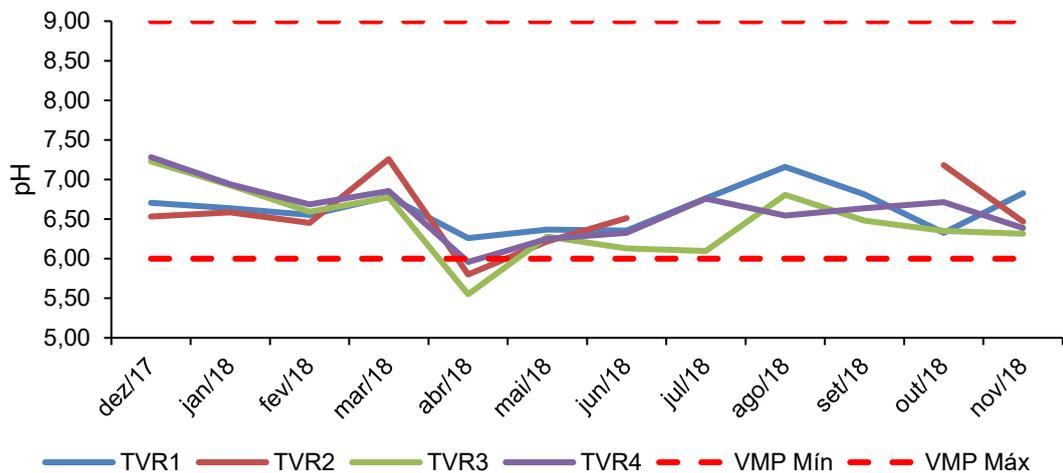
TVR - pH

Figura 13.3.2 – 5 – Variação temporal dos valores médios de pH nos diferentes locais de amostragem do Trecho de Vazão Reduzida da UHE Belo Monte, de dezembro de 2017 a novembro de 2018 - - - : padrão estabelecido pela RESOLUÇÃO CONAMA Nº 357/2005. VMP: Valores mínimo e máximo permitido para o parâmetro analisado.

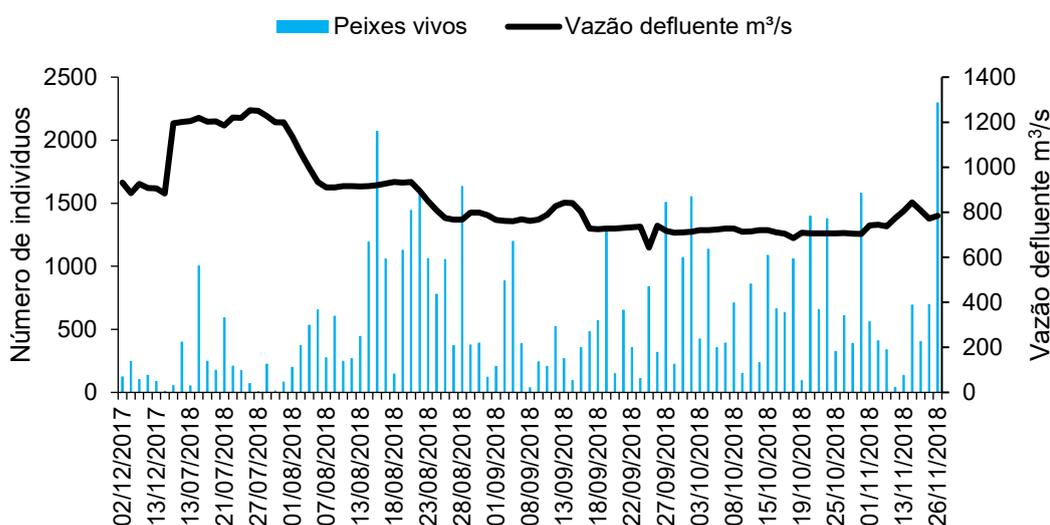
Resgate TVR x Vazão defluente

Figura 13.3.2 – 6 – Relação da média diária de vazão defluente (m³/s) pelo número de peixes resgatados vivos no Trecho de Vazão Reduzida da UHE Belo Monte, no período de dezembro de 2017 e de julho a novembro de 2018.

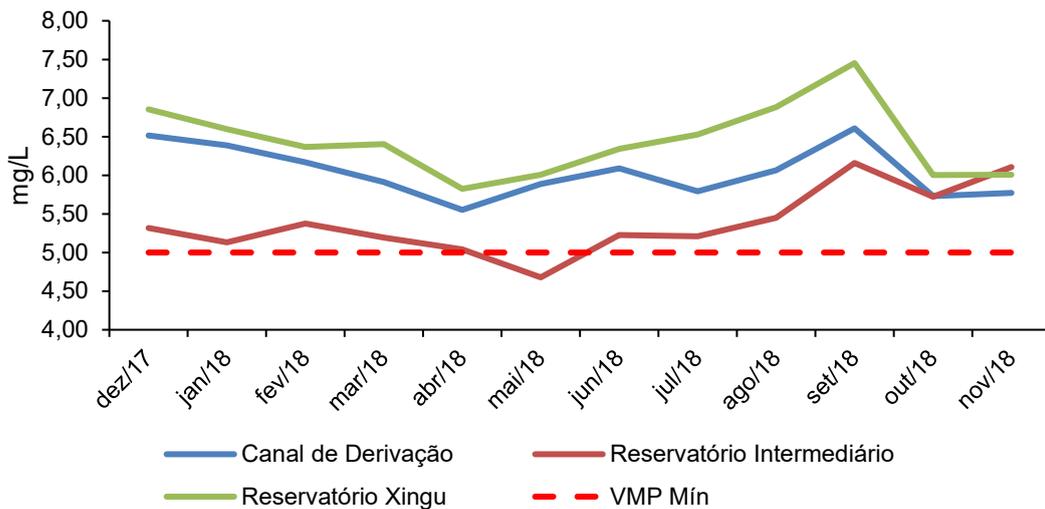
Reservatórios - Oxigênio Dissolvido

Figura 13.3.2 – 8 – Variação temporal dos valores médios de oxigênio dissolvido (OD) nos diferentes locais de amostragem dos Reservatórios e Canal de Derivação da UHE Belo Monte, de dezembro de 2017 a novembro de 2018 - - - : padrão estabelecido pela RESOLUÇÃO CONAMA N° 357/2005. VMP Min: Valor mínimo permitido para o parâmetro analisado.

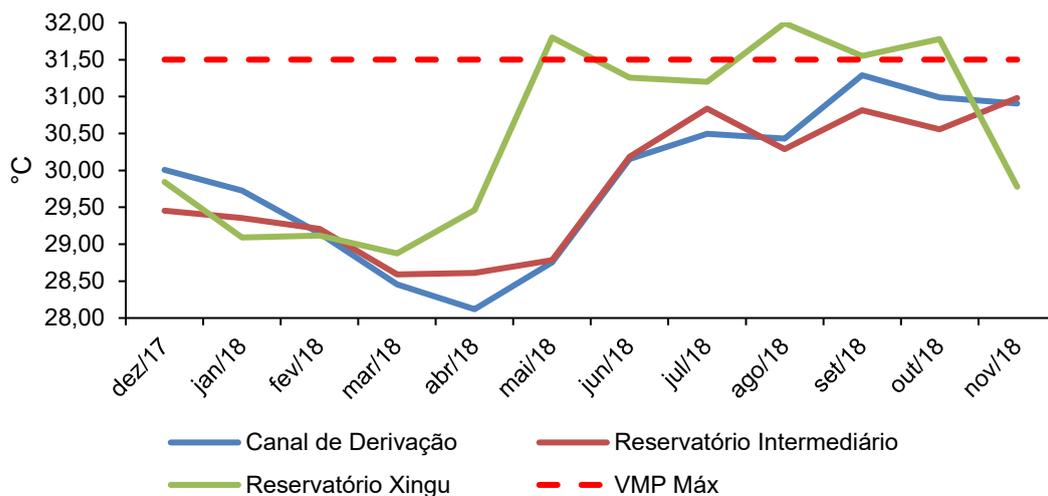
Reservatórios - Temperatura

Figura 13.3.2 – 9 – Variação temporal dos valores médios de temperatura (°C) nos diferentes locais de amostragem dos Reservatórios e Canal de Derivação da UHE Belo Monte, de dezembro de 2017 a novembro de 2018 - - - : padrão estabelecido pela RESOLUÇÃO CONAMA N° 357/2005. VMP Max: Valor máximo permitido para o parâmetro analisado.

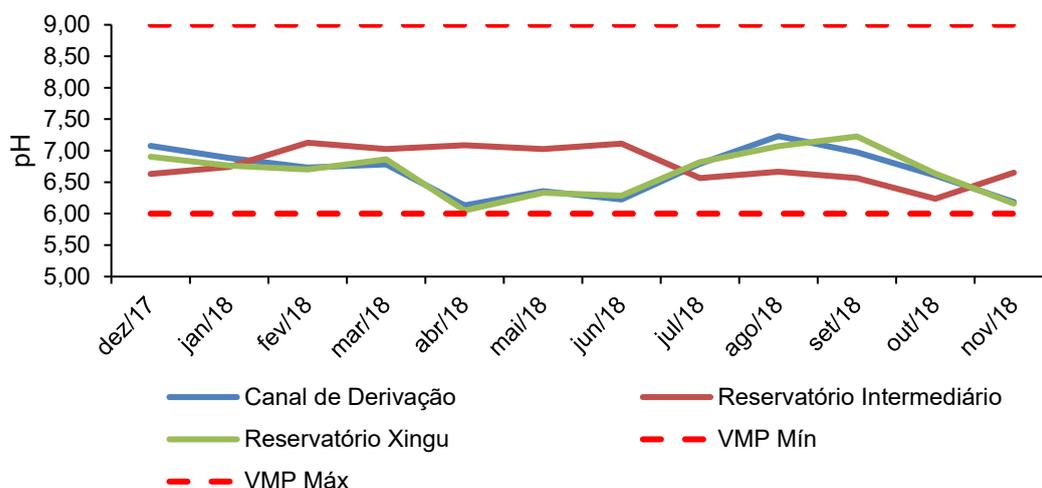
Reservatórios - pH

Figura 13.3.2 – 10 – Variação temporal dos valores médios de pH nos diferentes locais de amostragem dos Reservatórios e Canal de Derivação da UHE Belo Monte, de dezembro de 2017 a novembro de 2018 - - - : padrão estabelecido pela RESOLUÇÃO CONAMA Nº 357/2005. VMP: Valores mínimo e máximo permitido para o parâmetro analisado.

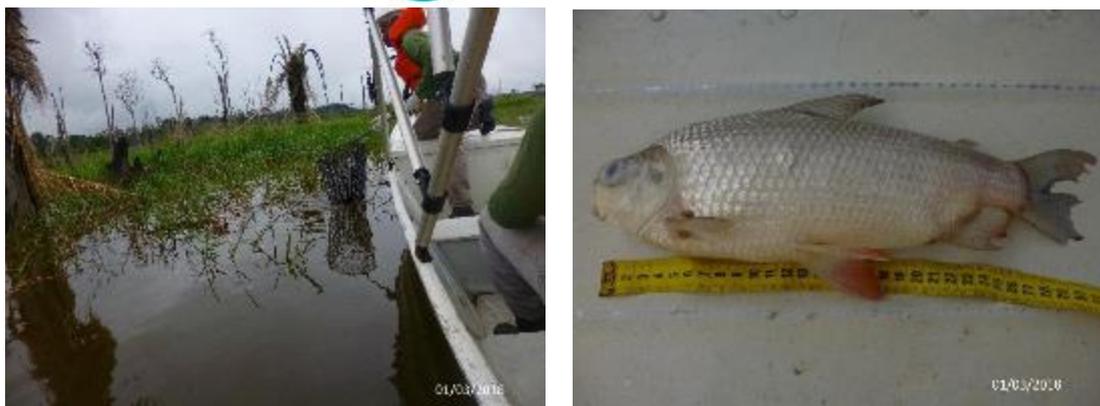
Figura 13.3.2 – 11 – Acompanhamento ambiental no Reservatório Xingu. A – Recolhimento de peccidos; B – Procedimento padrão de metodologia dos peccidos (biometria).

No período anterior e durante o recolhimento dos peixes peccidos, as condições da qualidade da água se encontravam dentro dos padrões permitidos pela legislação, não sendo, portanto, consideradas a causa do peccimento dos peixes (**Quadro 13.3.2 – 7**). Além disso, não foram identificadas lesões ou características aparentes que possam determinar o motivo do peccimento, ainda mais que os peixes se encontravam em decomposição e, em se tratando de uma única espécie em um único ponto, pode-se inferir que estas mortes foram resultantes de um evento isolado de peccimento, ocorrido em dia anterior ao início dos recolhimentos.

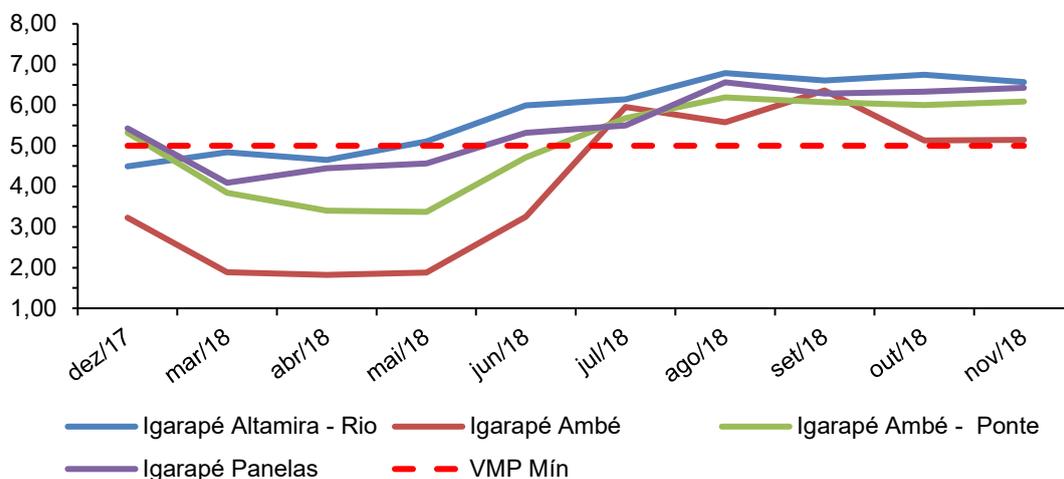
Igarapés - Oxigênio Dissolvido

Figura 13.3.2 – 12 – Variação temporal dos valores médios de oxigênio dissolvido (OD) nos diferentes locais de amostragem dos Igarapés da UHE Belo Monte, de dezembro de 2017 a novembro de 2018 - - - : padrão estabelecido pela RESOLUÇÃO CONAMA Nº 357/2005. VMP Min: Valor mínimo permitido para o parâmetro analisado.

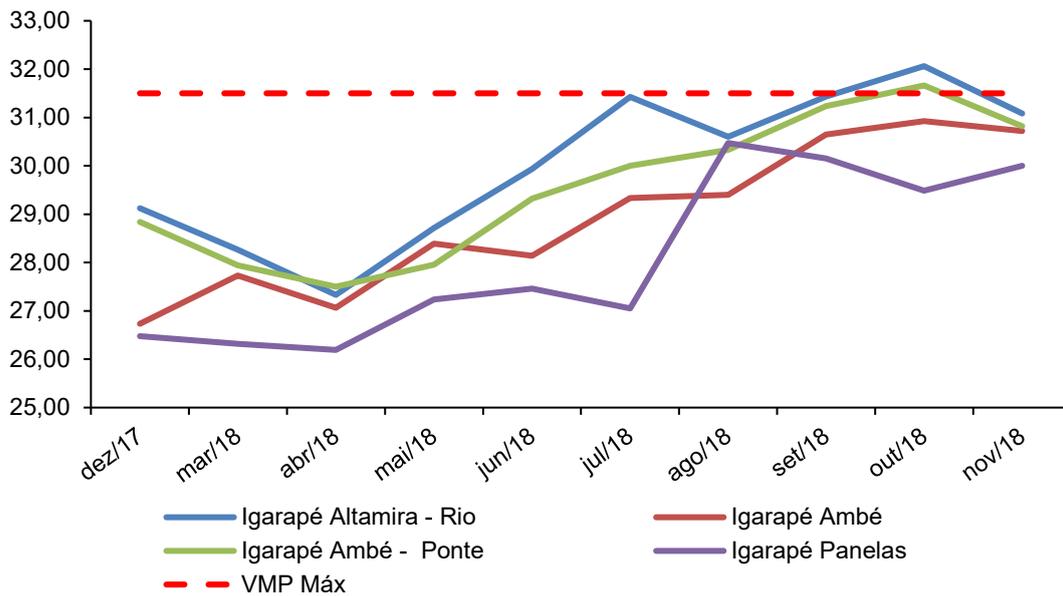
Igarapés - Temperatura

Figura 13.3.2 – 13 – Variação temporal dos valores médios de temperatura (°C) nos diferentes locais de amostragem dos Igarapés da UHE Belo Monte, de dezembro de 2017 a novembro de 2018 - - - : padrão estabelecido pela RESOLUÇÃO CONAMA Nº 357/2005. VMP Max: Valor máximo permitido para o parâmetro analisado.

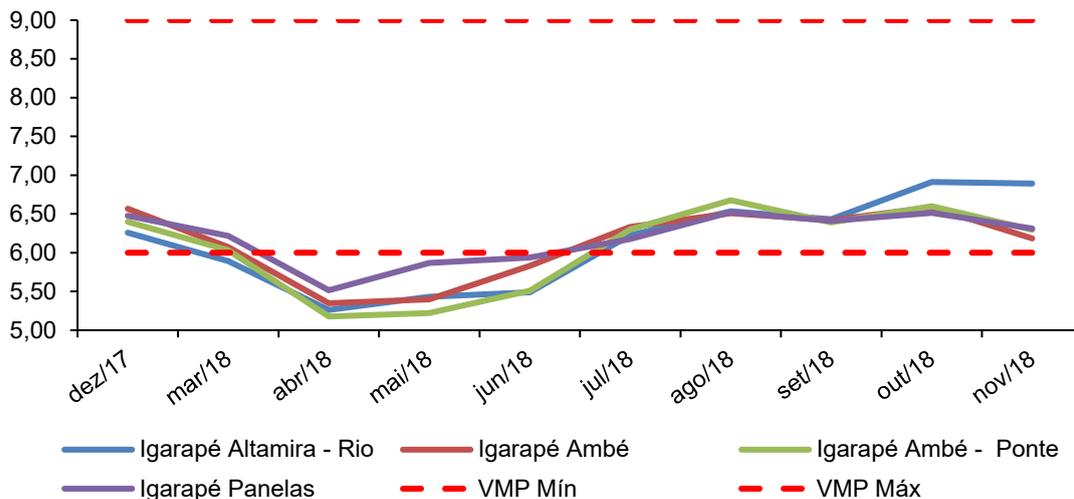
Igarapés - pH

Figura 13.3.2 – 14 – Variação temporal dos valores médios de pH nos diferentes locais de amostragem dos Igarapés da UHE Belo Monte, de dezembro de 2017 a novembro de 2018 - - - : padrão estabelecido pela RESOLUÇÃO CONAMA Nº 357/2005. VMP: Valores mínimo e máximo permitido para o parâmetro analisado.

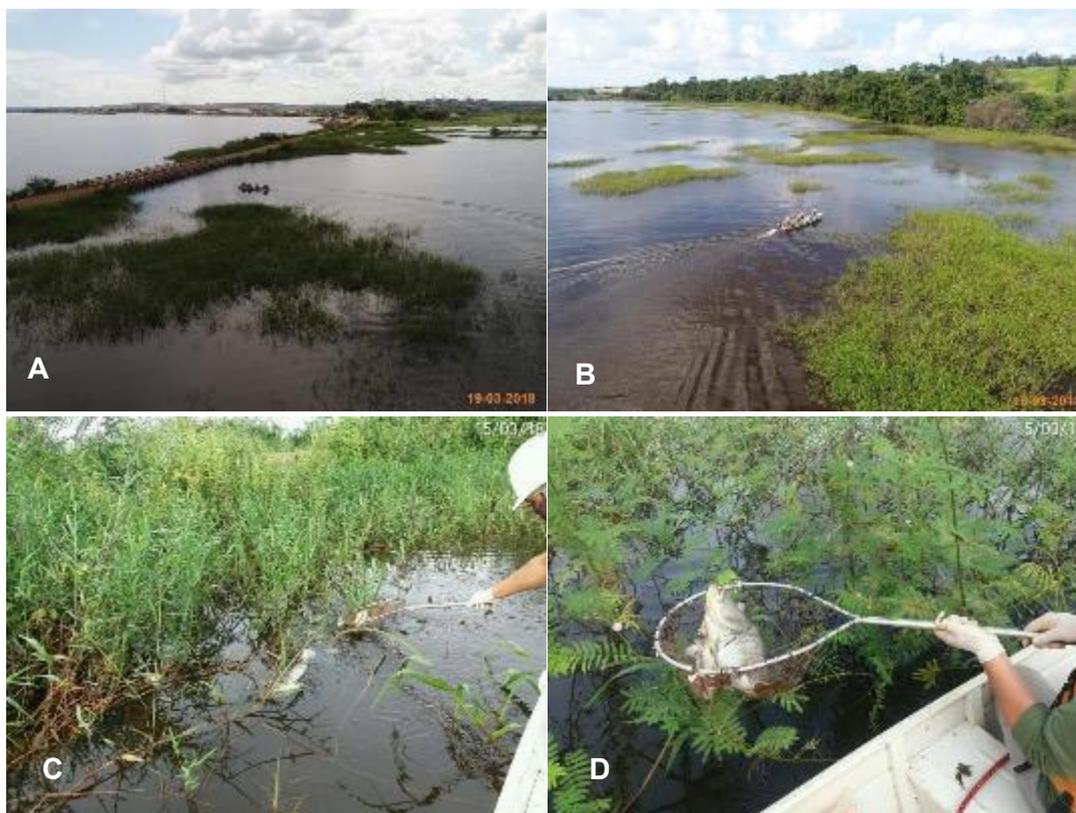
Figura 13.3.2 – 15 – Acompanhamento ambiental e vistorias nos igarapés da Zona Urbana de Altamira (Ambé, Altamira e Panelas). A e B: Imagens aéreas de vistoria embarcada no Igarapé Ambé; C e D: recolhimento de peixes perecidos junto à vegetação.

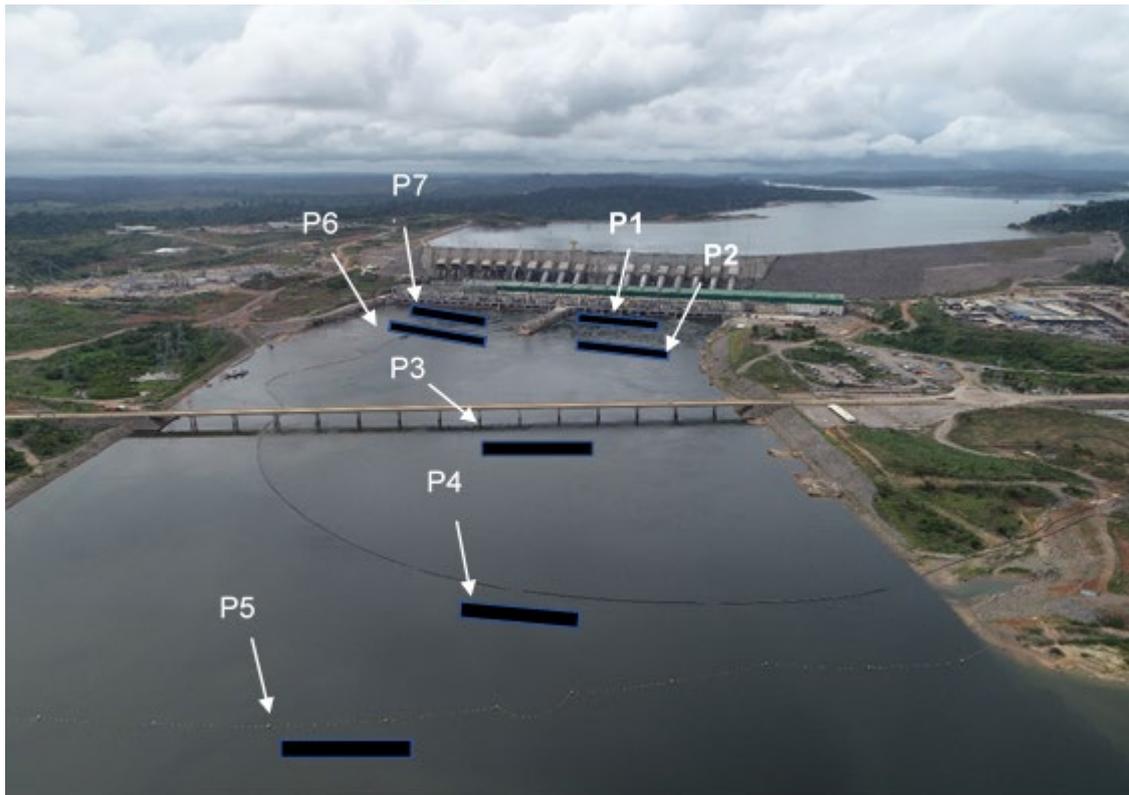
Figura 13.3.2 – 16 – Pontos de monitoramento com sonar no canal de fuga do sítio Belo Monte, UHE Belo Monte. P1 = Ponto próximo aos vãos das unidades geradoras (UGs); P2 = Ponto próximo ao septo, no meio do canal de fuga; P3 = Ponto próximo à ponte no canal de fuga do sítio Belo Monte; P4 = Ponto próximo ao canal da margem esquerda, entre a ponte e o trecho livre do Xingu; P5 = Ponto no trecho livre do Xingu. P6= Próximo às unidades geradoras do circuito gerador 02; P7= Na margem esquerda do canal de fuga, entre o final do septo rochoso e as unidades geradoras do circuito gerador 2. As barras pretas representam o local onde o sonar é percorrido, de uma margem a outra.

Nesse sentido, é realizado o monitoramento diário com o sonar por varredura em seis trechos do canal de fuga, além de um trecho localizado no rio Xingu, à jusante (**Figura 13.3.2 – 16**). As varreduras são realizadas diariamente nos períodos da manhã e da tarde, com utilização de sonar de pesca, sistematicamente por 4 minutos em leituras lineares (**Figura 13.3.2 – 17**). A quantificação de peixes é realizada através da contagem do número total de peixes em cada um dos sete trechos amostrados. Para definir se a concentração de peixes está alta ou baixa, foram definidos os quantitativos seguintes: concentrações de 0 a 5 peixes = baixa; 5 a 20 = média e acima de 20 = alta.

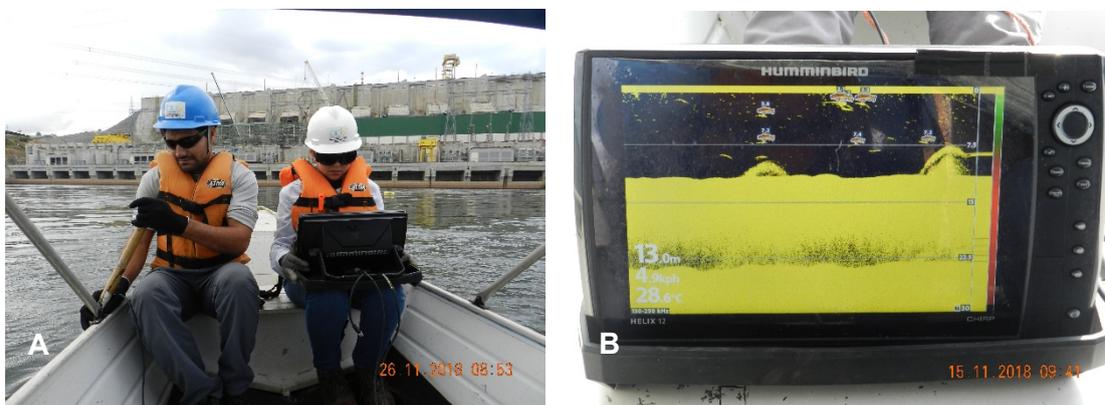
Figura 13.3.2 – 17 – Utilização de sonar a jusante do Sítio Belo Monte. A: Varredura com o sonar; B: Visor com o registro de peixes na área da varredura.

Esse monitoramento é intensificado nos dias que ocorrem testes de comissionamento. Além disso, quando necessária partida em alguma unidade geradora para operação, é feito o monitoramento em frente a unidade que irá girar para verificar as concentrações de cardumes. Quando identificada alta concentração de peixes, sugere-se que a partida seja feita em outra unidade que tenha menor concentração de peixe ou que se aguarde a diminuição de peixes em frente a unidade geradora. Esse procedimento se torna mais difícil quando a unidade geradora que irá rodar está próxima de outras unidades em operação, já que, é mais complicada a manobra de aproximar o barco para frente da unidade e o sonar é sensível a altas turbulências, dificultando detectar peixes.

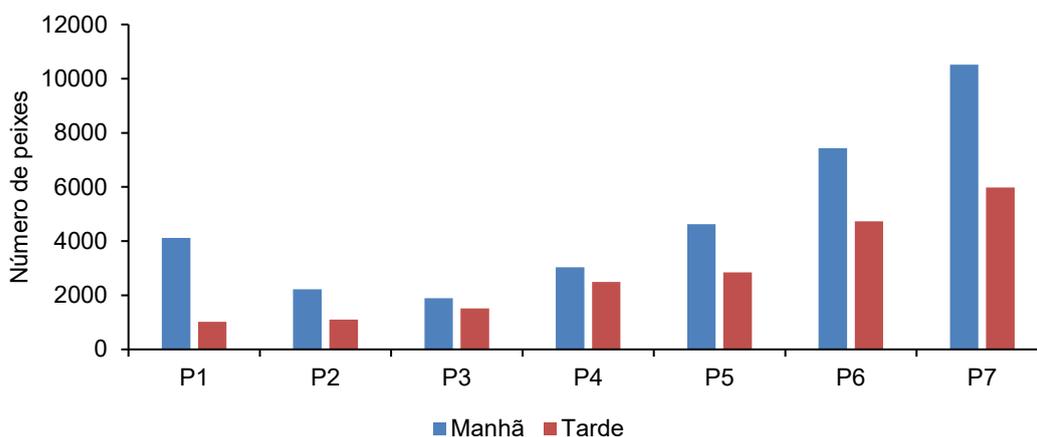
Número de Peixes por Ponto - Canal de Fuga Sítio Belo Monte

Figura 13.3.2 – 18 – Variação no número de peixes visualizados no sonar nos diferentes pontos do canal de fuga do sítio Belo Monte e períodos do dia, de dezembro de 2017 a novembro de 2018 (P1 = Ponto próximo aos vãos das unidades geradoras; P2 = Ponto próximo ao septo, no meio do canal de fuga; P3 = Ponto próximo à ponte no canal de fuga do sítio Belo Monte; P4 = Ponto próximo ao canal da margem esquerda, entre a ponte e o trecho livre do Xingu; P5 = Ponto no trecho livre do Xingu; P6= Próximo às unidades geradoras do circuito gerador 02; P7= Na margem esquerda do canal de fuga, entre o final do septo rochoso e as unidades geradoras do circuito gerador 2).

Durante o monitoramento diário com sonar, os dados sobre a operação das máquinas são registrados. Para verificar a concentração de peixes no canal de fuga foi utilizado o número de peixes registrados no sonar no período compreendido pelo presente relatório, de 01 de dezembro de 2017 a 30 de novembro de 2018.

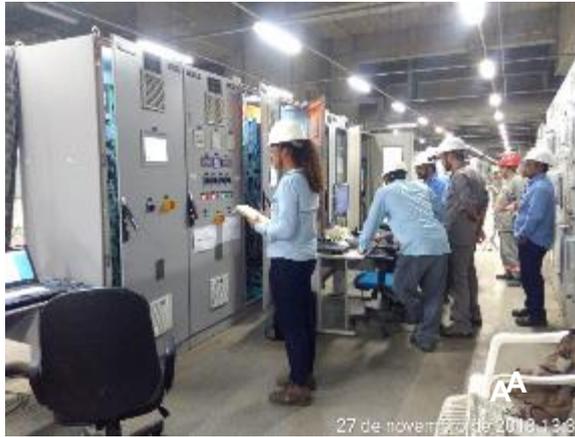
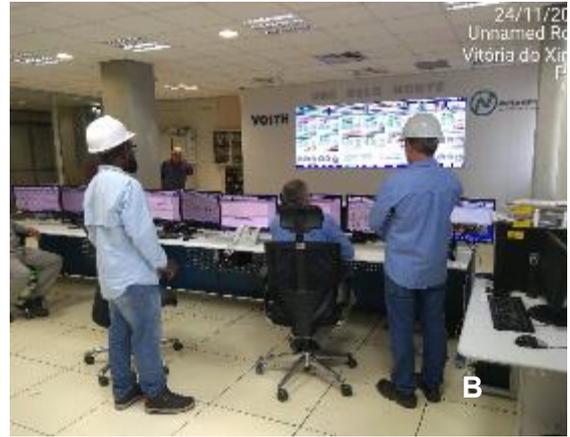
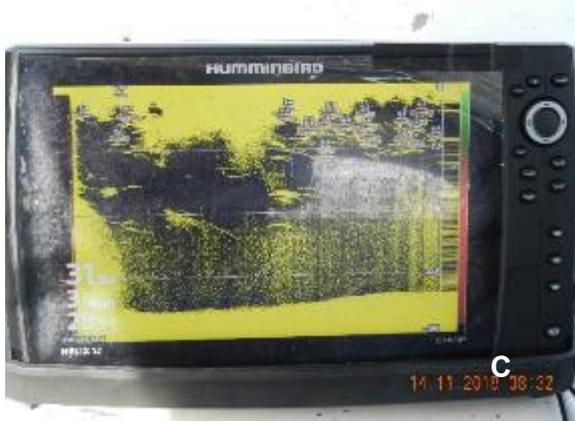
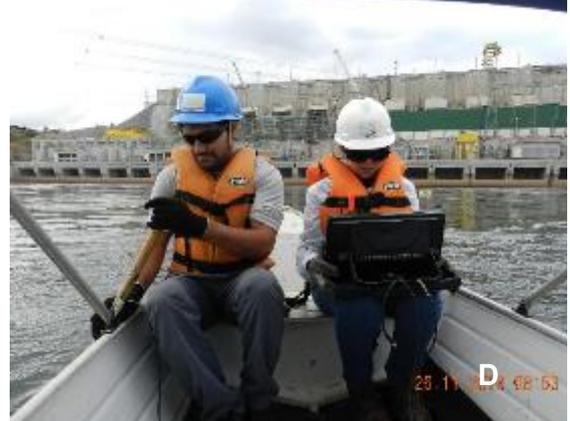
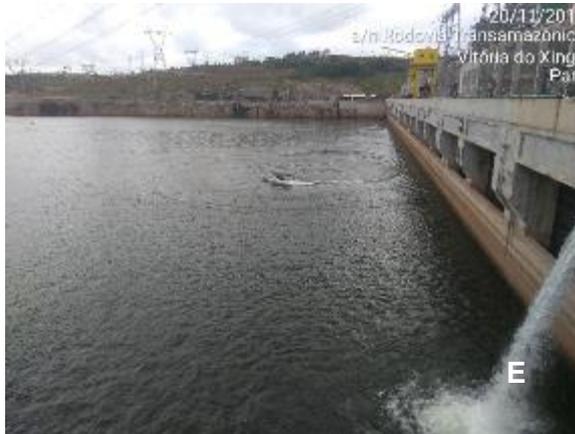
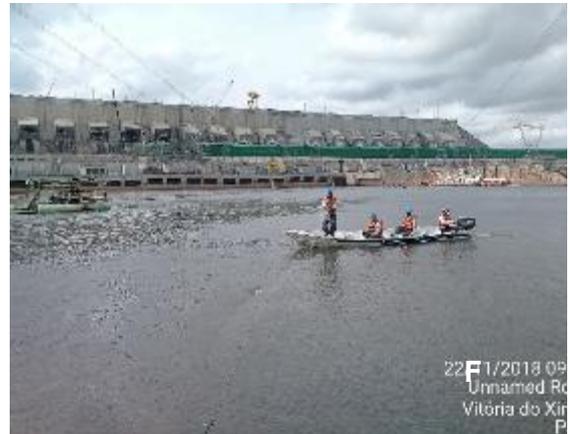
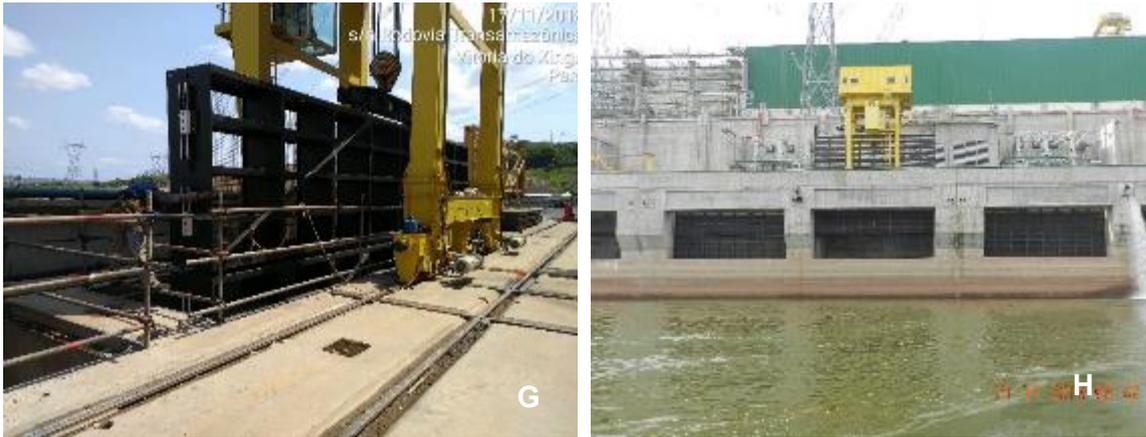
Figura 13.3.2 – 20 – Medidas para redução do perecimento no canal de fuga, da casa de força principal da UHE Belo Monte. A- Acompanhamento de partidas durante comissionamento de UG's na galeria elétrica; B- Acompanhamento de partidas de UG's da sala de operação; C e D – Monitoramento de cardumes através de sonar; E – Afugentamento de cardumes com uso de embarcação; F – Monitoramento no canal de fuga; G –; H – Vista superior da grade anticardume; H – Vista frontal da grade anticardume.

Cabe destacar, que as UG's da casa de força principiapl estão dispostas em grupamento gerador 01 (UG's 01 a 08) e grupamento gerador 02 (UG's 09 a 18). Estes dois grupamentos, são separados por um septo rochoso que possui aproximadamente 220 metros de comprimento, 25 metros de largura e 30 de altura. Esta dimensão, determina que os vórtices de turbilhonamento da água, que passam pela sucção das UG's, localizadas em grupamentos geradores diferentes, não se colidem. Desta forma, o comportamento hidrológico do canal de fuga, possui uma configuração do lado direito do septo rochoso, e outra configuração do lado esquerdo deste. Ou seja, o comportamento hidrológico de cada lado do septo é independente.

Esta independência de comportamento hidrológico, dos dois lados do canal de fuga, em decorrência do funcionamento das UG's localizadas em cada um dos grupamentos geradores, e em decorrência da presença do septo, permite que, dependendo da configuração das UG's, que estiverem em funcionamento, seja estabelecido a estratégia de "engana peixe".
