SUMÁRIO - 11.3.2 PROJETO DE MONITORAMENTO DA QUALIDADE DAS ÁGUAS SUBTERRÂNEAS

PLANO DE GESTÃO DE RECURSOS HÍDRICOS

11.3. PROGRAMA DE MONITORAMENTO DAS ÁGUAS SUBTERRÂNEAS

11.3.2. PROJETO DE MONITORAMENTO DA QUALIDADE DAS ÁGUAS SUBTERRÂNEAS

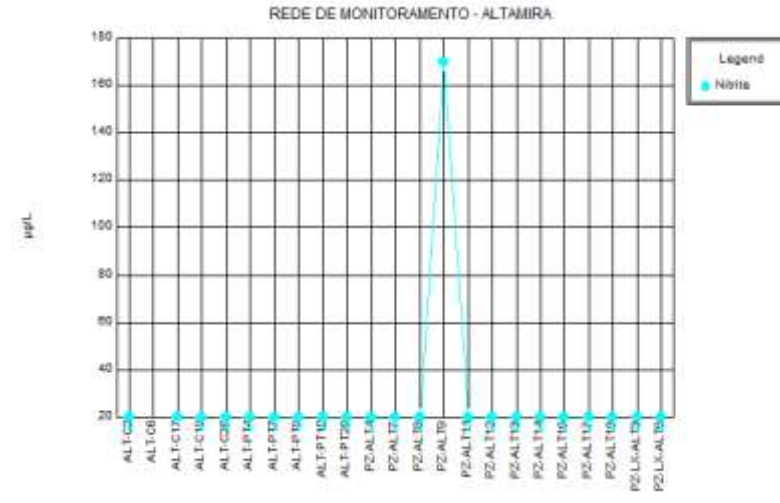
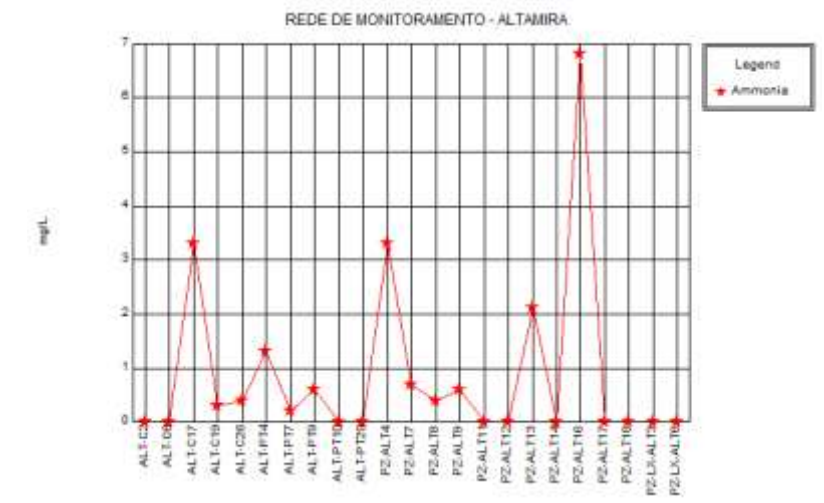
Figura 11.3.2 - 89 - Coleta Trimestral 7 (Janeiro/2014).

A presença de nitrogênio amoniacal indica contaminação recente e pode estar relacionada à construção precária dos poços e falta de proteção sanitária, pois é um dos primeiros passos da decomposição da matéria orgânica. A contaminação por esgoto doméstico nas proximidades do ponto de amostragem é evidenciada em pontos que apresentam valores de amônia > 1,5 mg/L.

Ressalta-se que, nos gráficos, quaisquer símbolos que apareçam com uma seta apontada para baixo significam que o valor é abaixo do limite de detecção do equipamento utilizado no laboratório de análises.
