11.1.3. PROJETO DE MONITORAMENTO DA LARGURA, PROFUNDIDADE E VELOCIDADE EM SEÇÕES DO TVR

Este projeto tem o objetivo de aprofundar o atual estado do conhecimento das variáveis hidráulicas, hidrológicas e morfológicas no rio Xingu, entre a Barragem Principal e a foz do rio Bacajá e no trecho do rio Bacajá compreendido entre a estação Fazenda Cipaúba e sua foz no rio Xingu, de modo a correlacionar as principais rotas de navegação da população ribeirinha e indígena com as informações obtidas dos levantamentos das seções topobatimétricas.

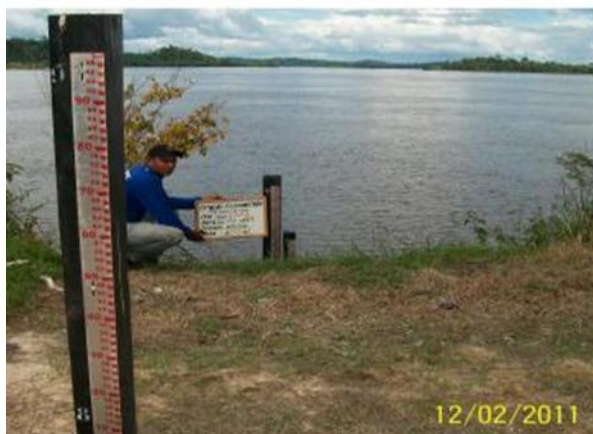
Figura 11.1.3 - 5 - Vista e Características Geométricas – Rio Xingu – Mangueiras

A **Figura 11.1.3 - 5** apresenta uma vista e as principais características geométricas da estação Mangueiras no rio Xingu.

RIO XINGU-MANGUEIRAS	
Largura Média (m)	3.142,54
Profund. Média (m)	4,92
Veloc. Média (m/s)	0,49

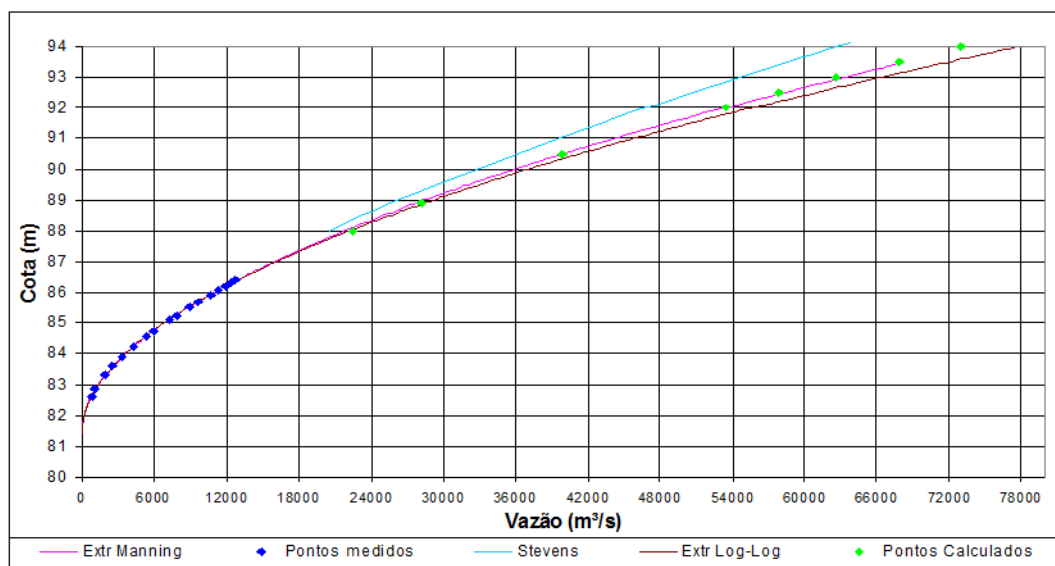
Figura 11.1.3 - 8 - Curva Chave – Rio Xingu – Estação Mangueiras

A **Figura 11.1.3 - 8** apresenta a Curva Chave para o rio Xingu, na estação Mangueiras, traçada por ocasião dos estudos de viabilidade e projeto básico. Nela foram inseridos os resultados observados no atual projeto:

Observa-se que um bom ajuste dos dados à curva chave já existente.

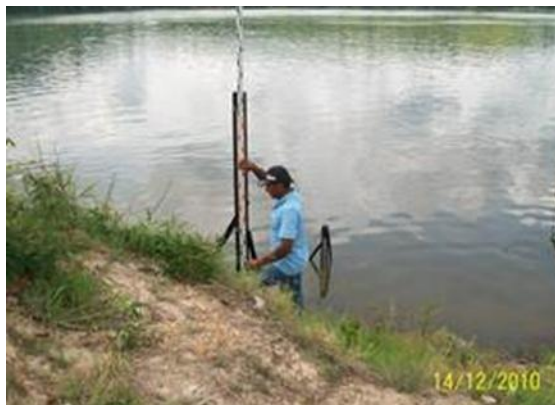
Figura 11.1.3 - 9 - Vista e Características Geométricas – Rio Xingu – Ilha da Fazenda

A **Figura 11.1.3 - 9** apresenta uma vista e as principais características geométricas da estação Ilha da Fazenda.

ILHA DA FAZENDA	
Largura Méd (m)	469,29
Prof. Méd (m)	12,57
Veloc. Méd. (m/s)	0,50

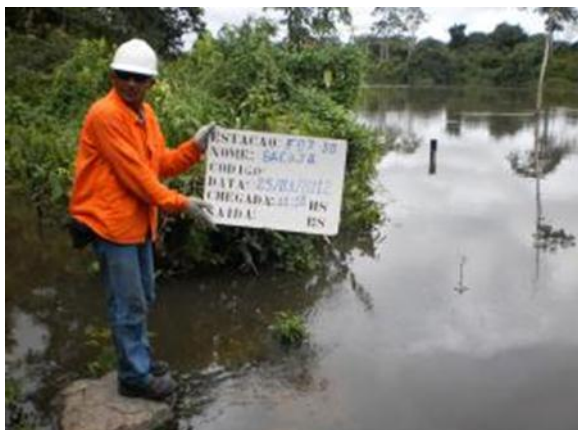
Figura 11.1.3 - 13 - Vista e Características Geométricas da Estação Foz do Bacajá

A **Figura 11.1.3 - 13** apresenta uma vista e as principais características geométricas da estação Foz do Bacajá, no rio Bacajá.

FOZ DO BACAJÁ	
Largura Média (m)	150,55
Profund. Méd. (m)	4,23
Veloc. Méd. (m/s)	0,54

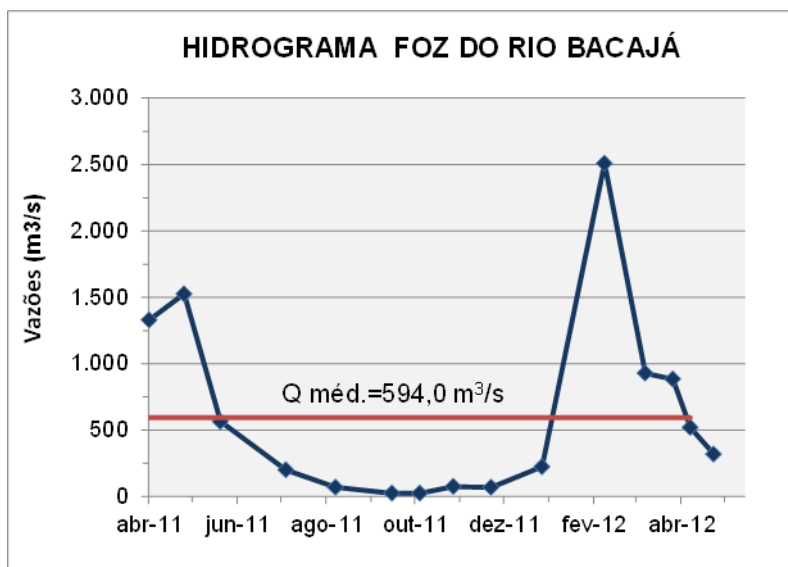
Figura 11.1.3 - 14 – Hidrograma de Vazões Mensais – Rio Bacajá – Foz do Bacajá

A **Figura 11.1.3 - 14** apresenta o hidrograma das vazões mensais, na estação Foz do Bacajá.

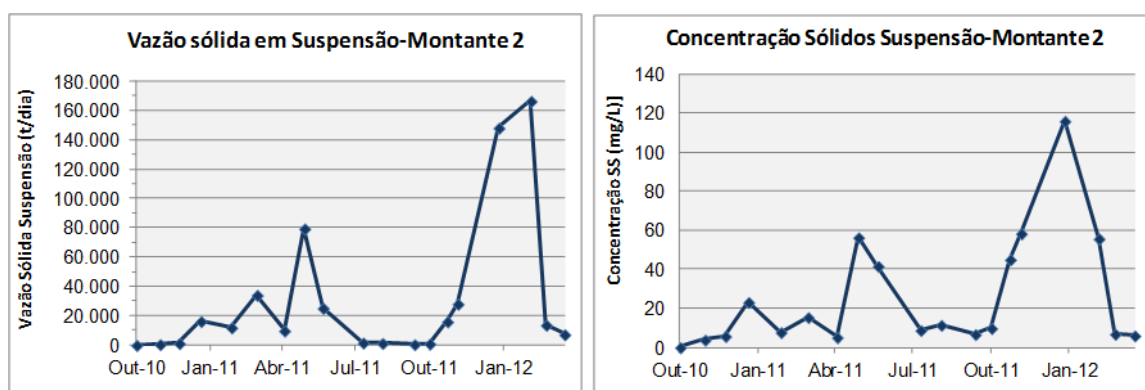
Figura 11.1.3 - 19 – Concentração de Sólidos Suspensos e Vazão Sólida – Estação Montante 2.

A **Figura 11.1.3 - 19** apresenta a evolução da concentração de sólidos suspensos e da vazão sólida em suspensão, para a estação Montante 2.

Observa-se entre dez/11 a fev/12 um aumento na concentração de sólidos em suspensão, e conseqüentemente da vazão sólida em suspensão, possivelmente em decorrência de reflexos de eventos de chuva ocorridos na bacia.

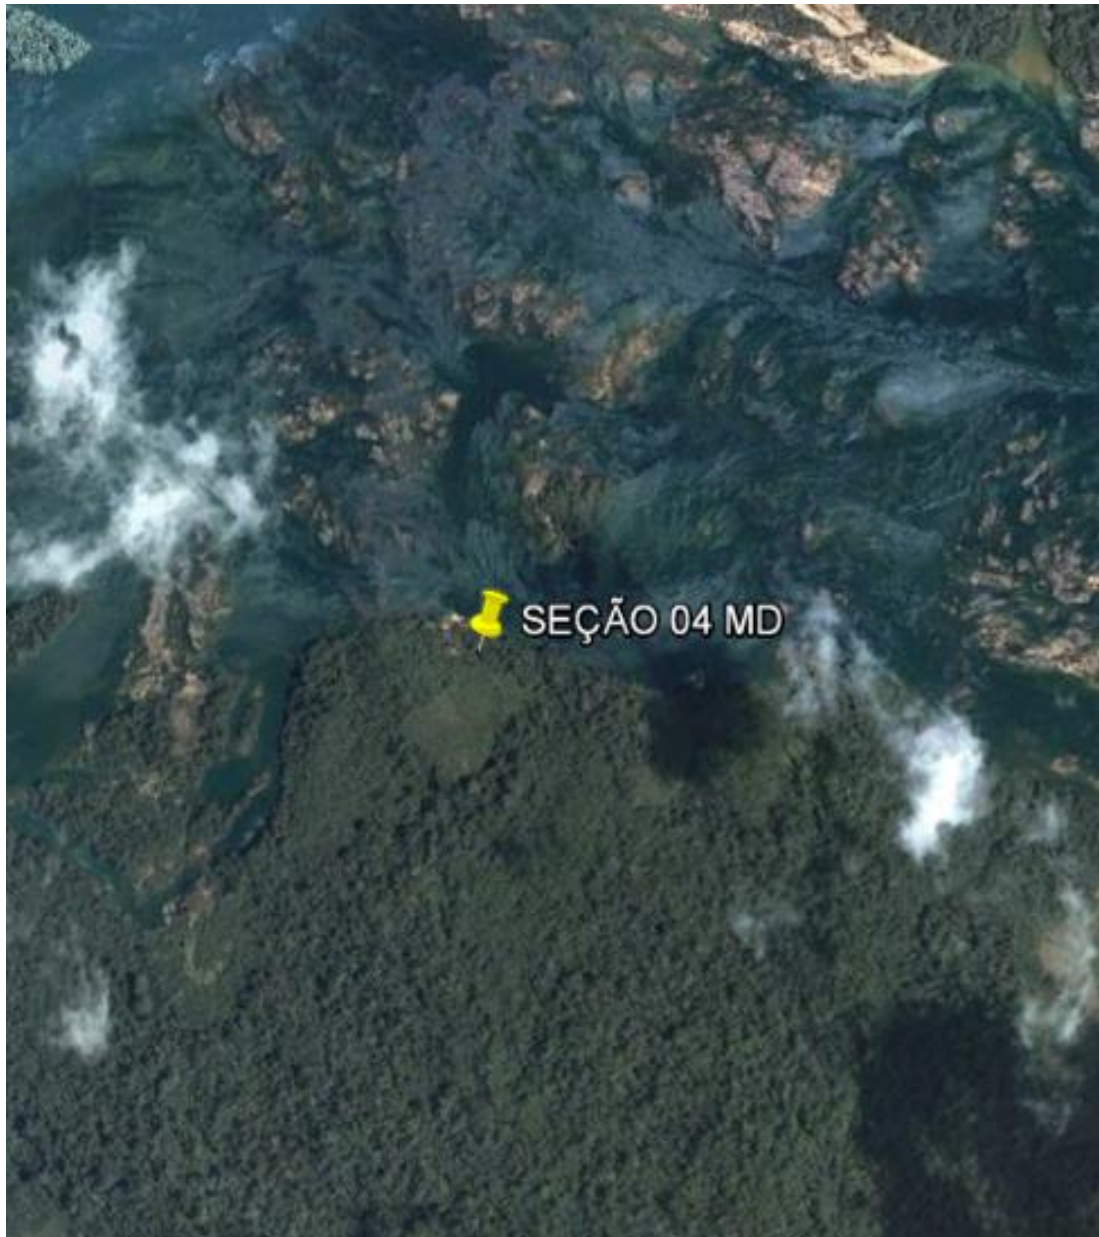
IMAGEM DE LOCALIZAÇÃO DA ESTAÇÃO NO GOOGLE EARTH

Estação localizada na margem direita do rio Xingu aproximadamente 63 km a jusante de Altamira no local denominado Terra Indígena Aldeia Maia.

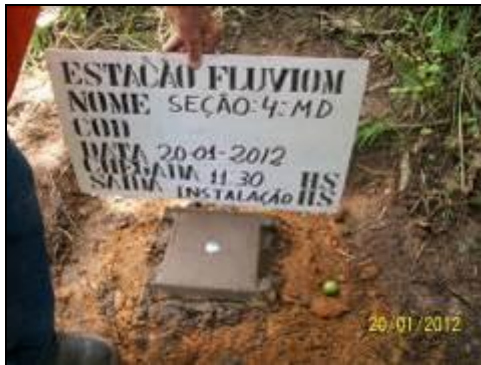
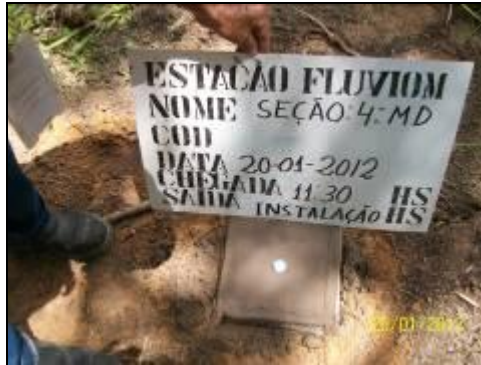
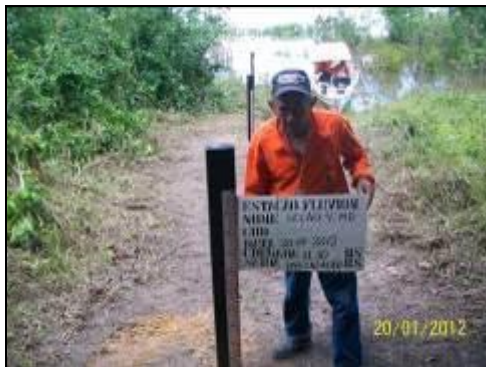
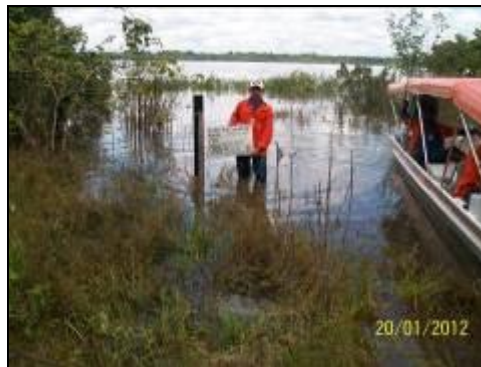
FOTOS DA ESTAÇÃO

RN - 01 = 7842 e RN - 02 = 8468 confeccionado em concreto com calota de ferro na sapata pintado na cor branca gravado às cotas, esta localizado próximo das réguas.
