SUMÁRIO – 14.2.4 PROJETO DE RECOMPOSIÇÃO DA INFRAESTRUTURA FLUVIAL

14.2.4. PROJETO DE RECOMPOSIÇÃO DA INFRAESTRUTURA FLUVIAL

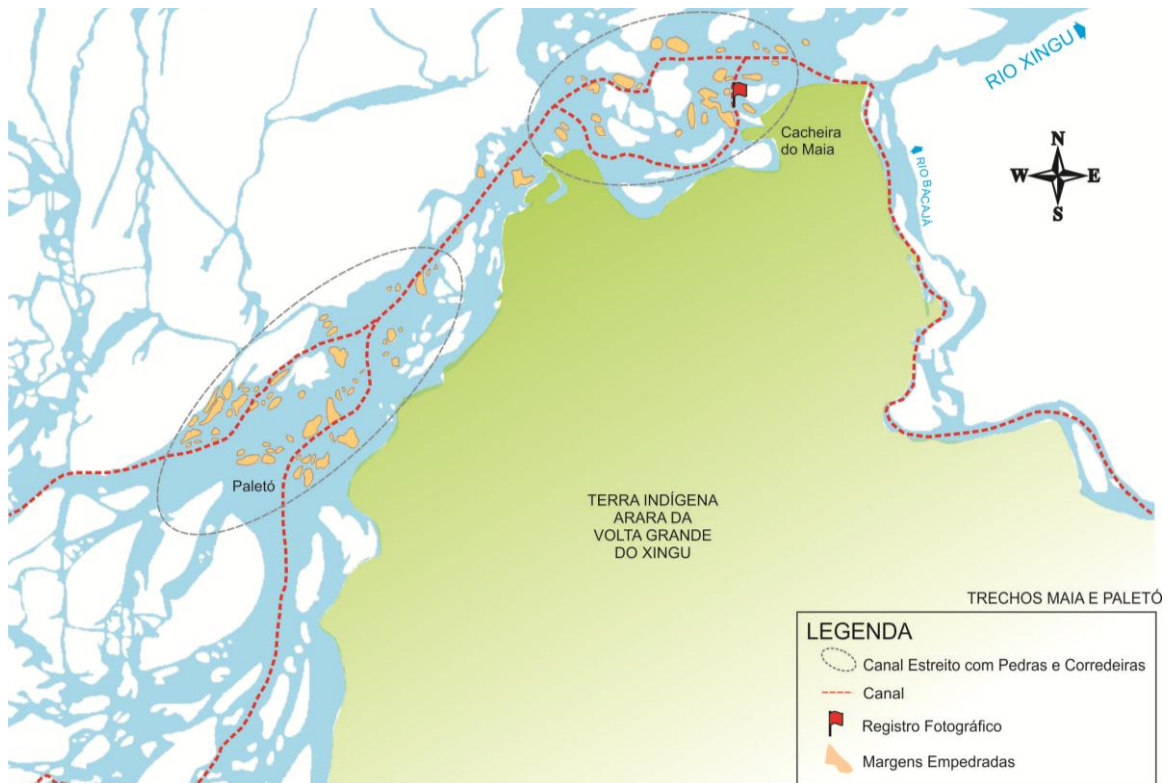
Figura 14.2.4 – 1 - Identificação de trechos com difícil passagem no rio Xingu – corredeiras Maia e Paletó – Projeto de Recomposição da Infraestrutura Fluvial.

A seguir, com base nas **Figuras 14.2.4 – 1** e **14.2.4 – 2**, ilustra-se como as informações de ambos os projetos estão sendo integradas.

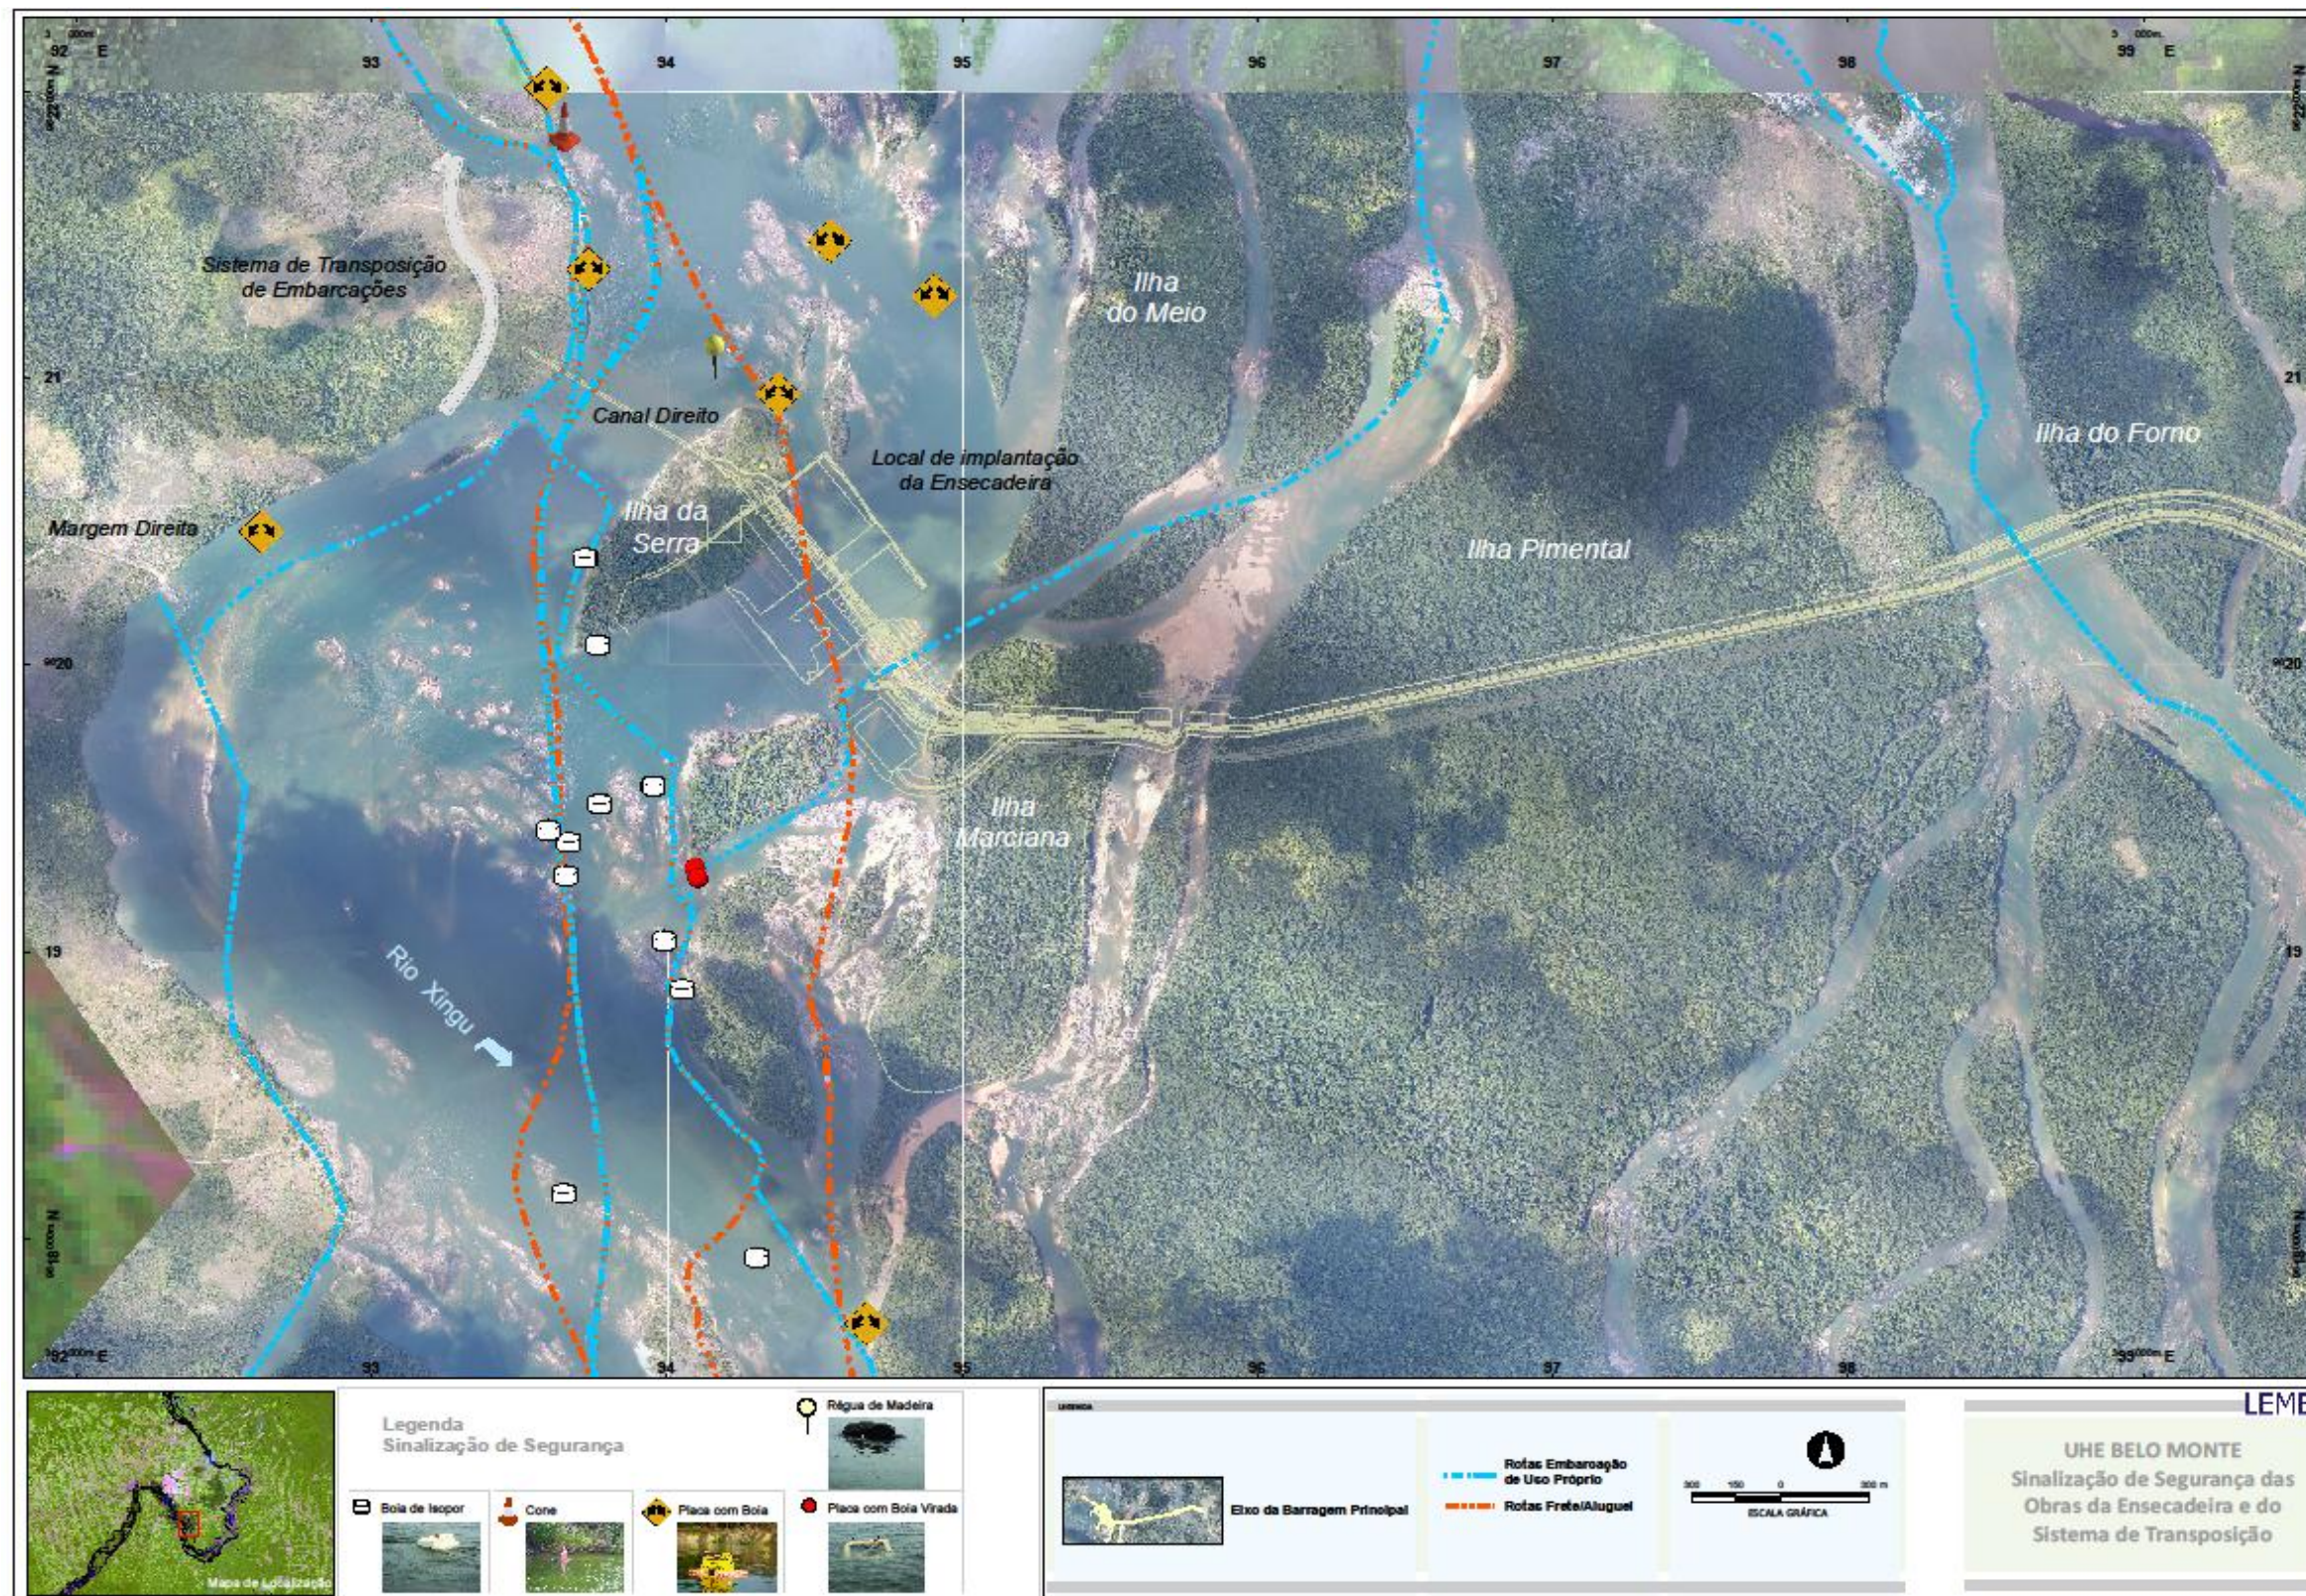
Com base nas vistorias de acompanhamento dos projetos de sinalização e alerta na obra, realizadas entre julho, agosto, setembro e dezembro de 2012, a **Figura 14.2.4 – 3** ilustra a situação atual da sinalização náutica nos trechos fluviais próximos ao Sítio Pimental.

Figura 14.2.4 – 3 - Situação atual da sinalização náutica nos trechos fluviais próximos ao Sítio Pimental
Fonte: Pesquisas LEME Engenharia 2012

Deve-se prosseguir com a análise e acompanhamento dos projetos de sinalização e alerta na obra, a fim de evitar as dúvidas entre os usuários do sistema de transporte fluvial local ao transitarem próximos ao Sítio Pimental.
