**CAPÍTULO 2 – ANDAMENTO DO PROJETO BÁSICO AMBIENTAL DO
COMPONENTE INDÍGENA**

**Anexo 14.1 – 22 – Material Utilizado para Apresentação do
Projeto de Monitoramento de Qualidade da Água,
Condições de Navegabilidade e Hidrograma Ecológico.**

Sistema de Transposição de Embarcações - STE

Programa Supervisão Ambiental –PSA
Agrar/Engetec
Componente Indígena do Plano Básico Ambiental

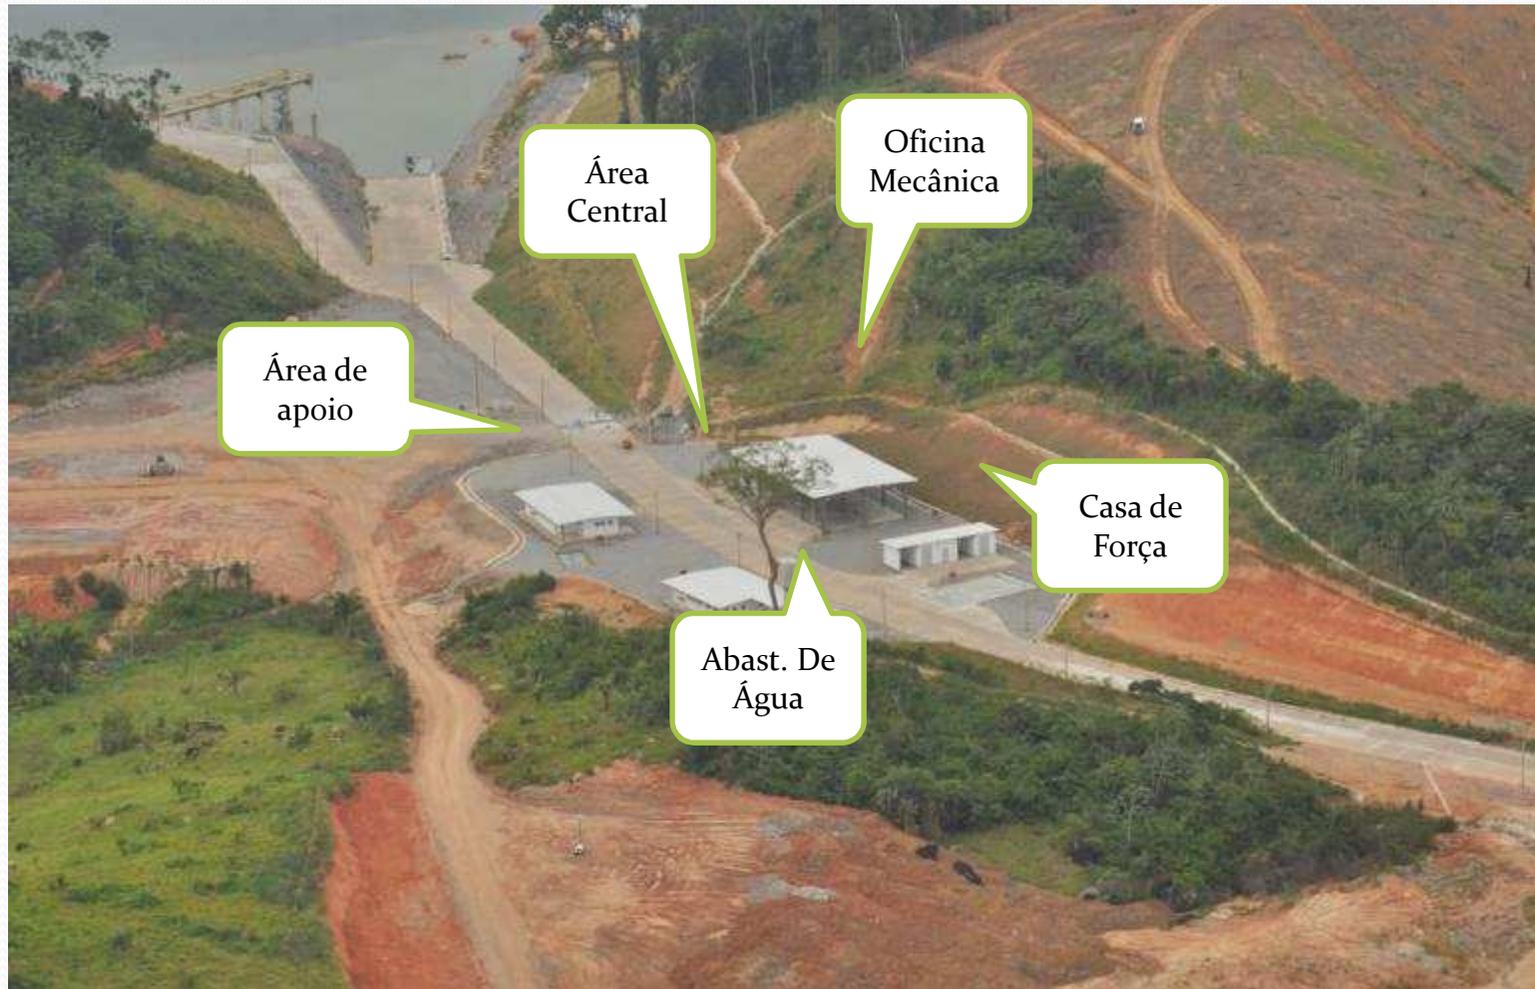
Vista Área do STE.

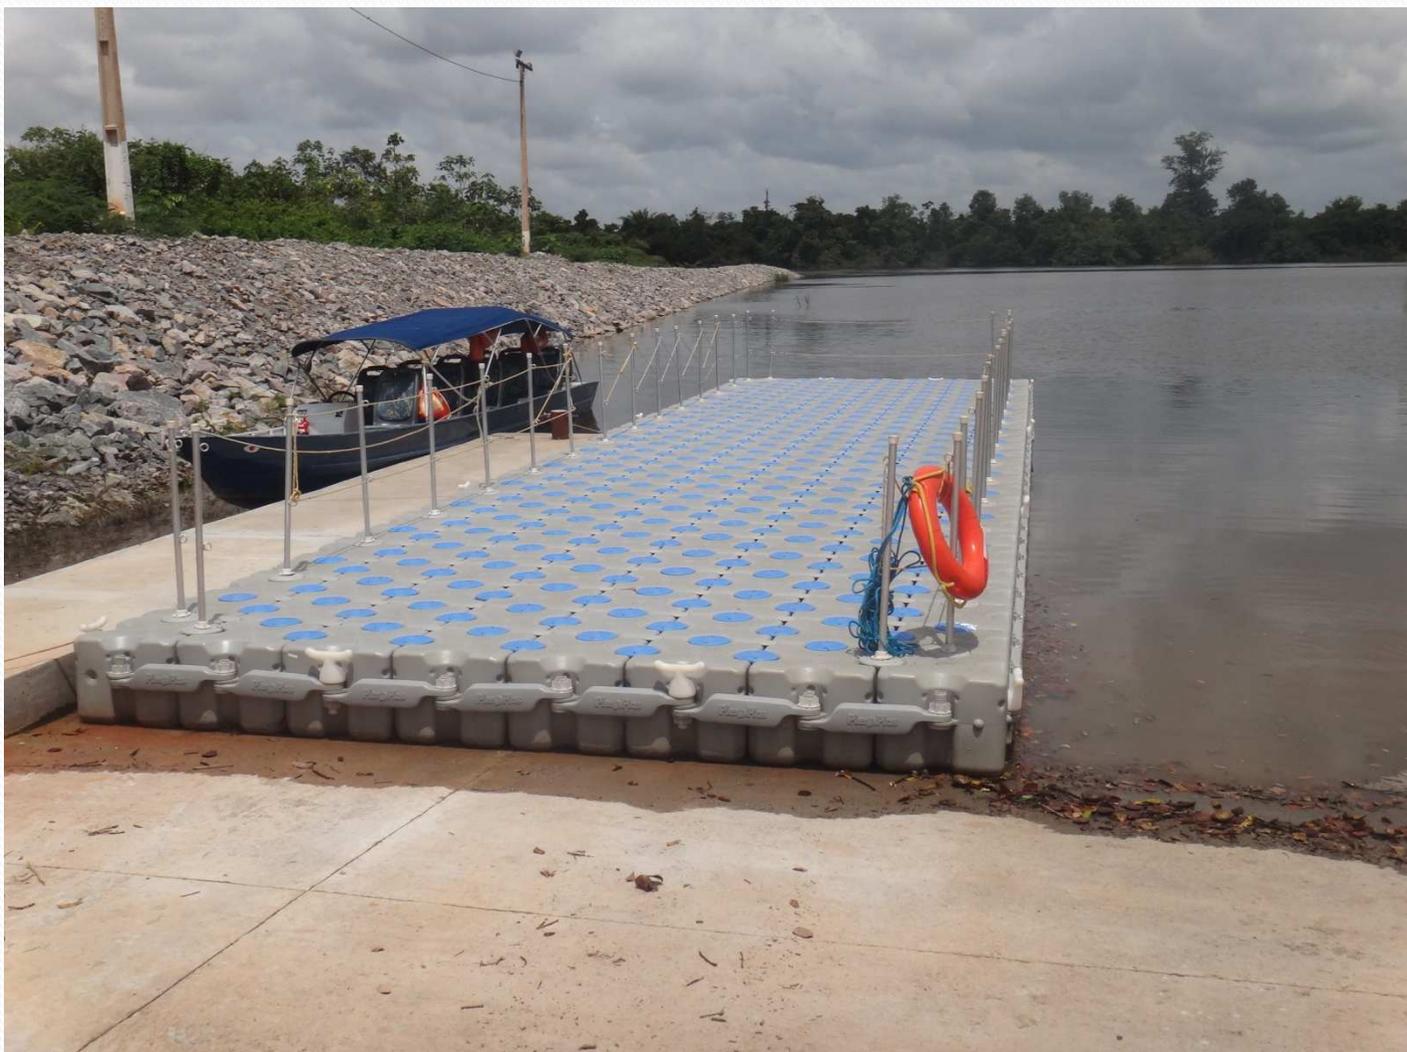
Plataforma de Desembarque e Voadeira de Apoio.

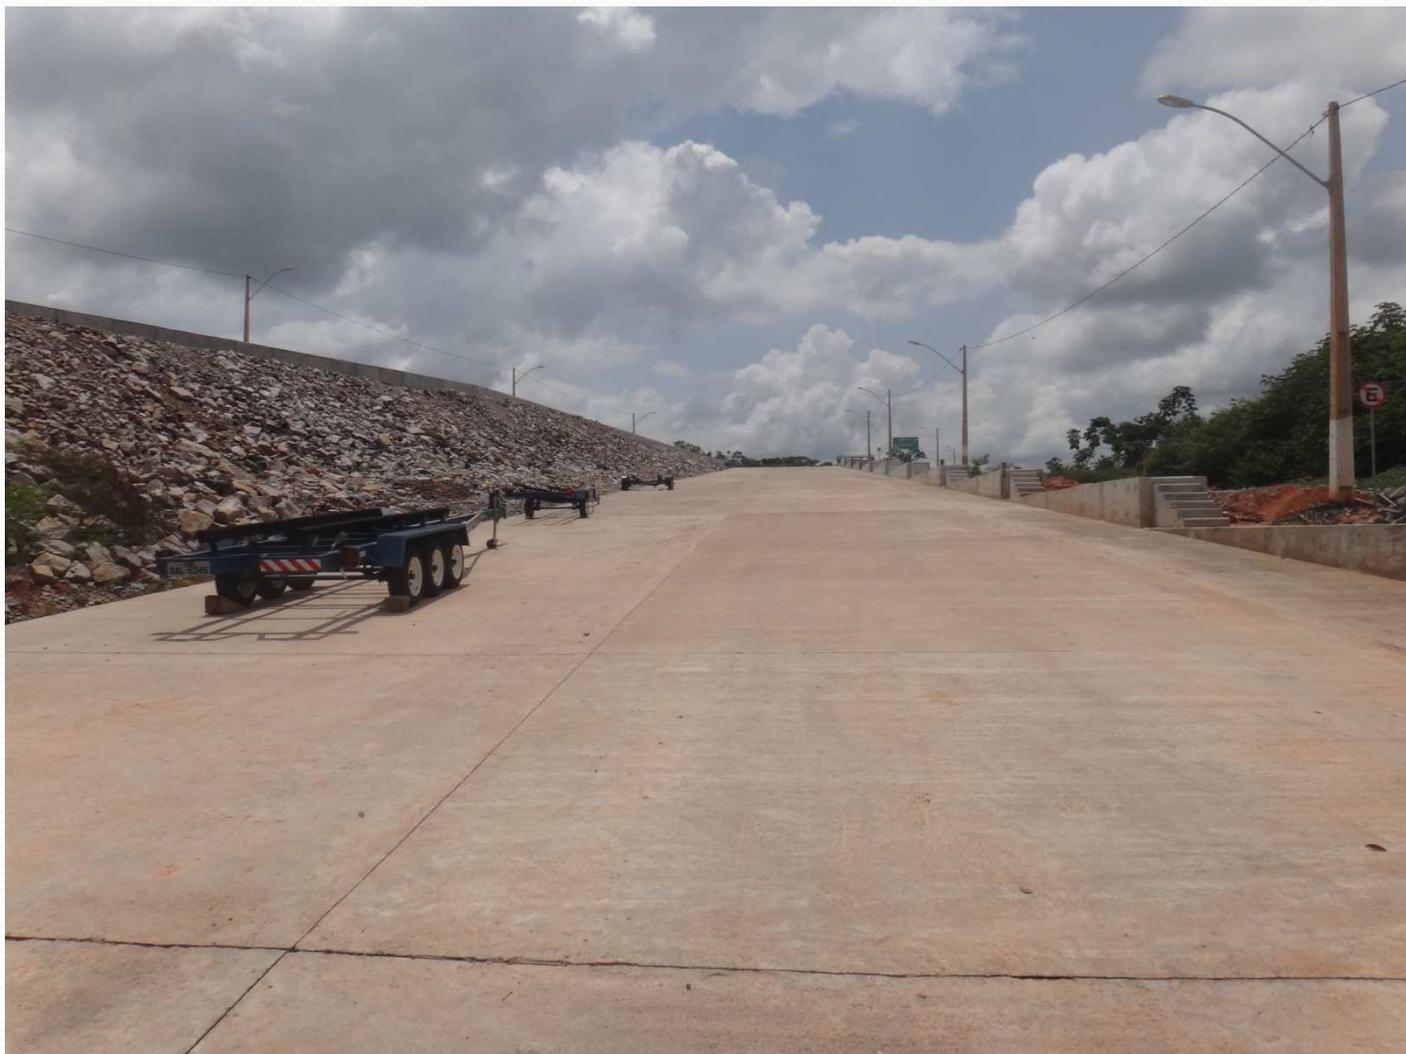
Rampa de Acesso das Pequenas Embarcações.

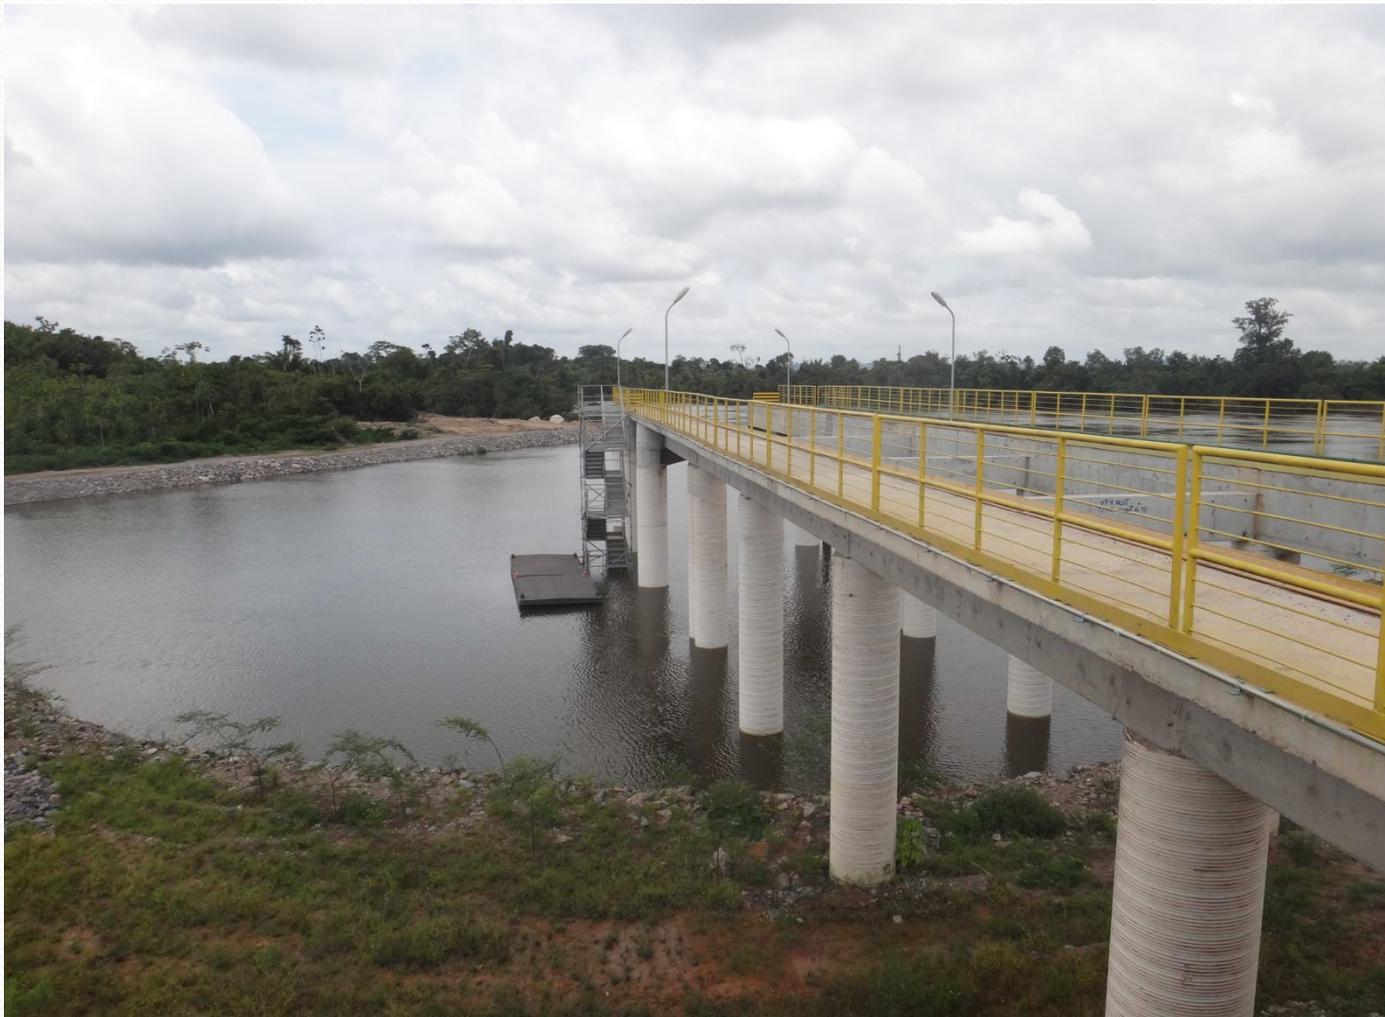
Estrutura de montante (parte alta), utilizada no transporte das embarcações maiores.

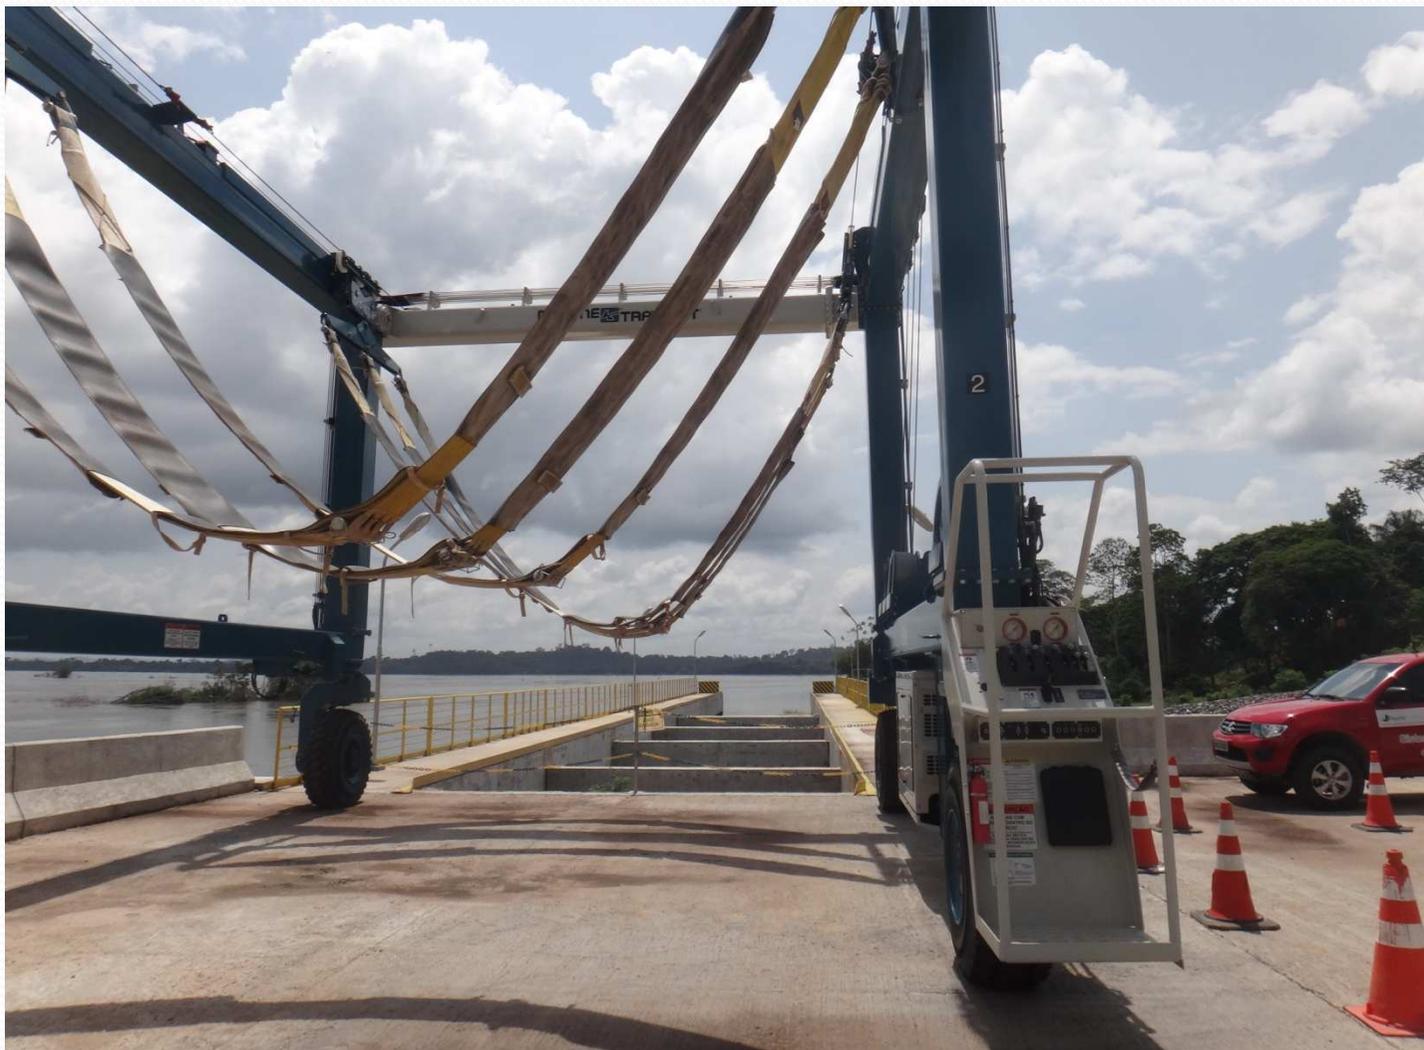
Pórtico de elevação das embarcações maiores.

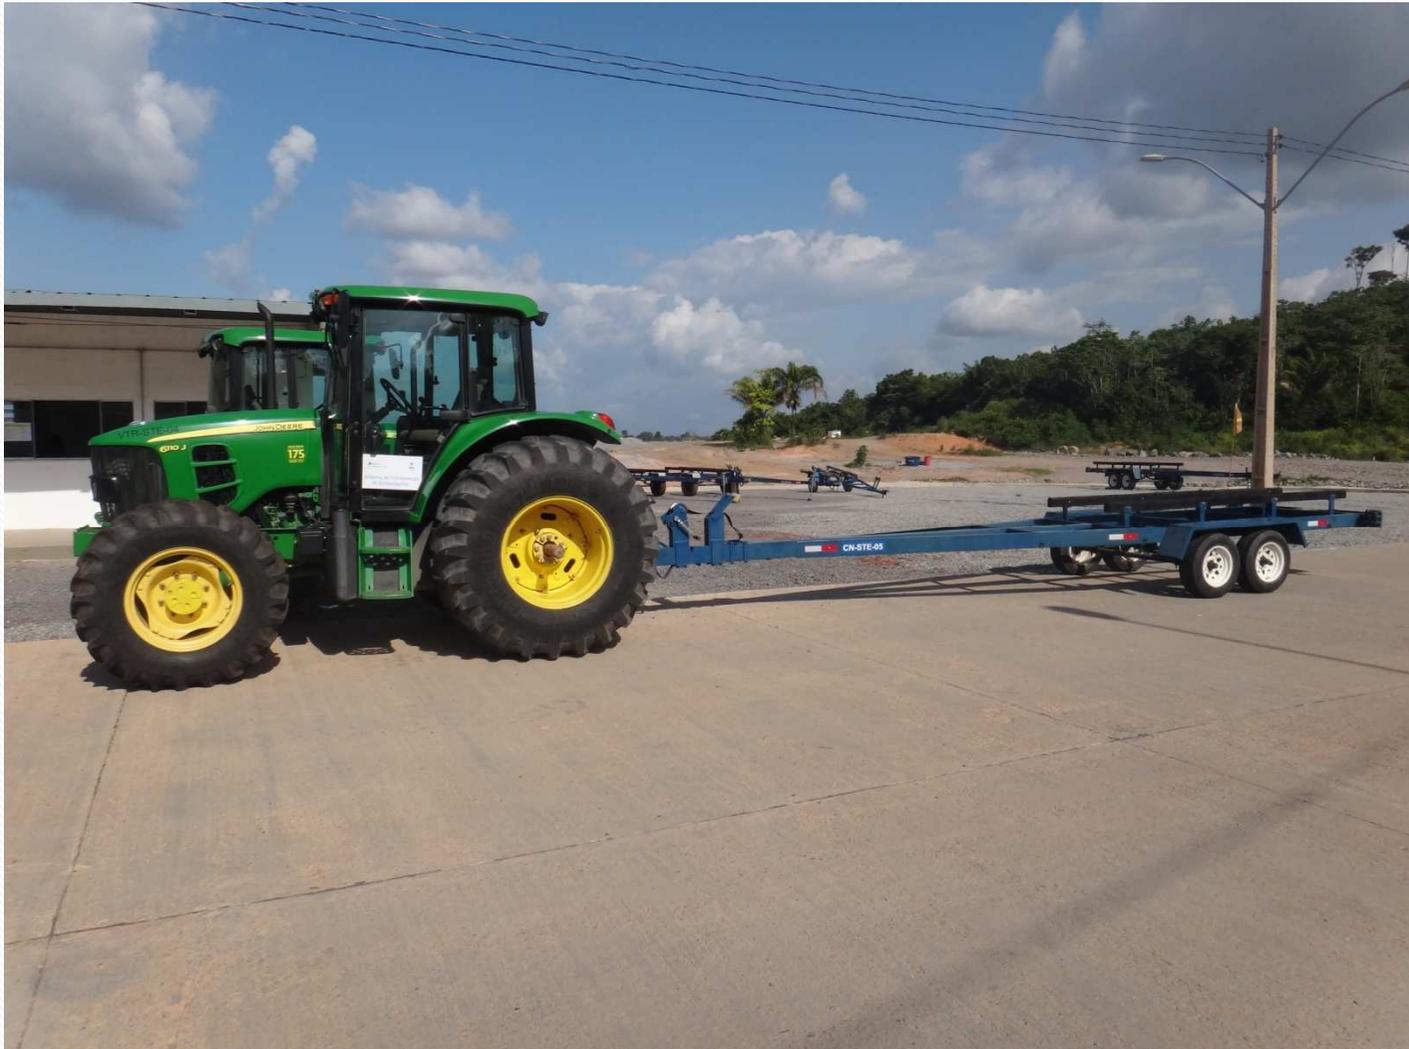
Carreta de encalhe rebocadas por tratores.

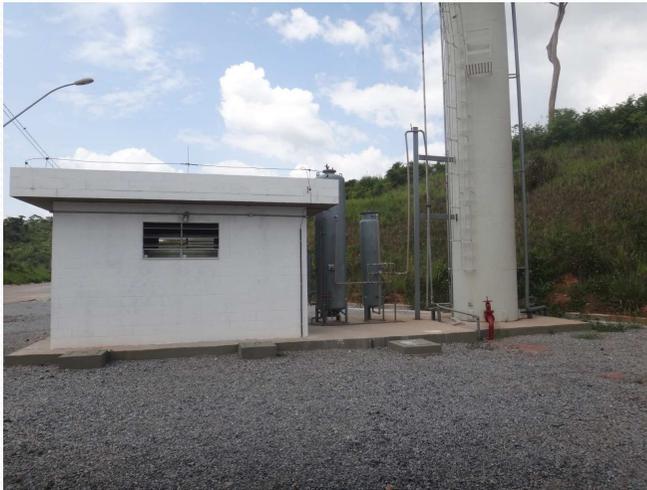
Sistema de abastecimento de água.

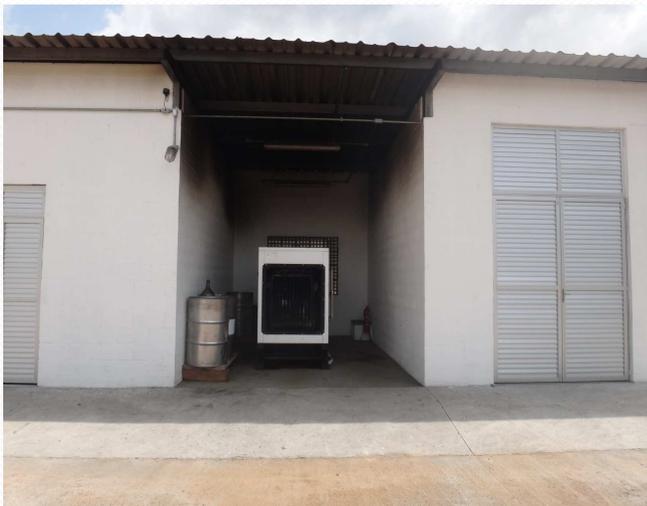
Casa de Força.

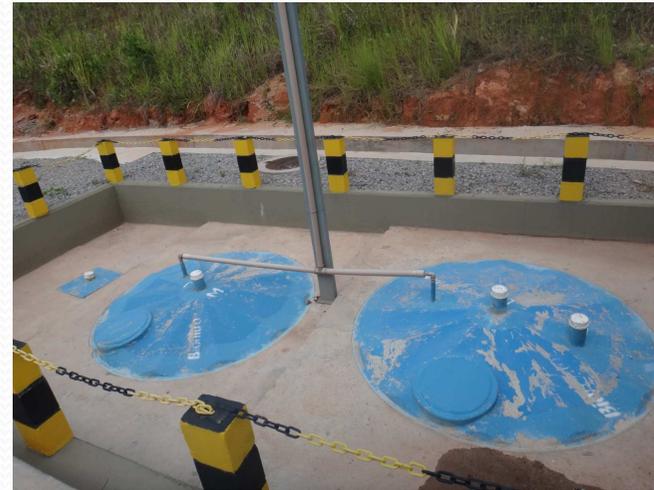
Sistema de tratamento de esgoto.

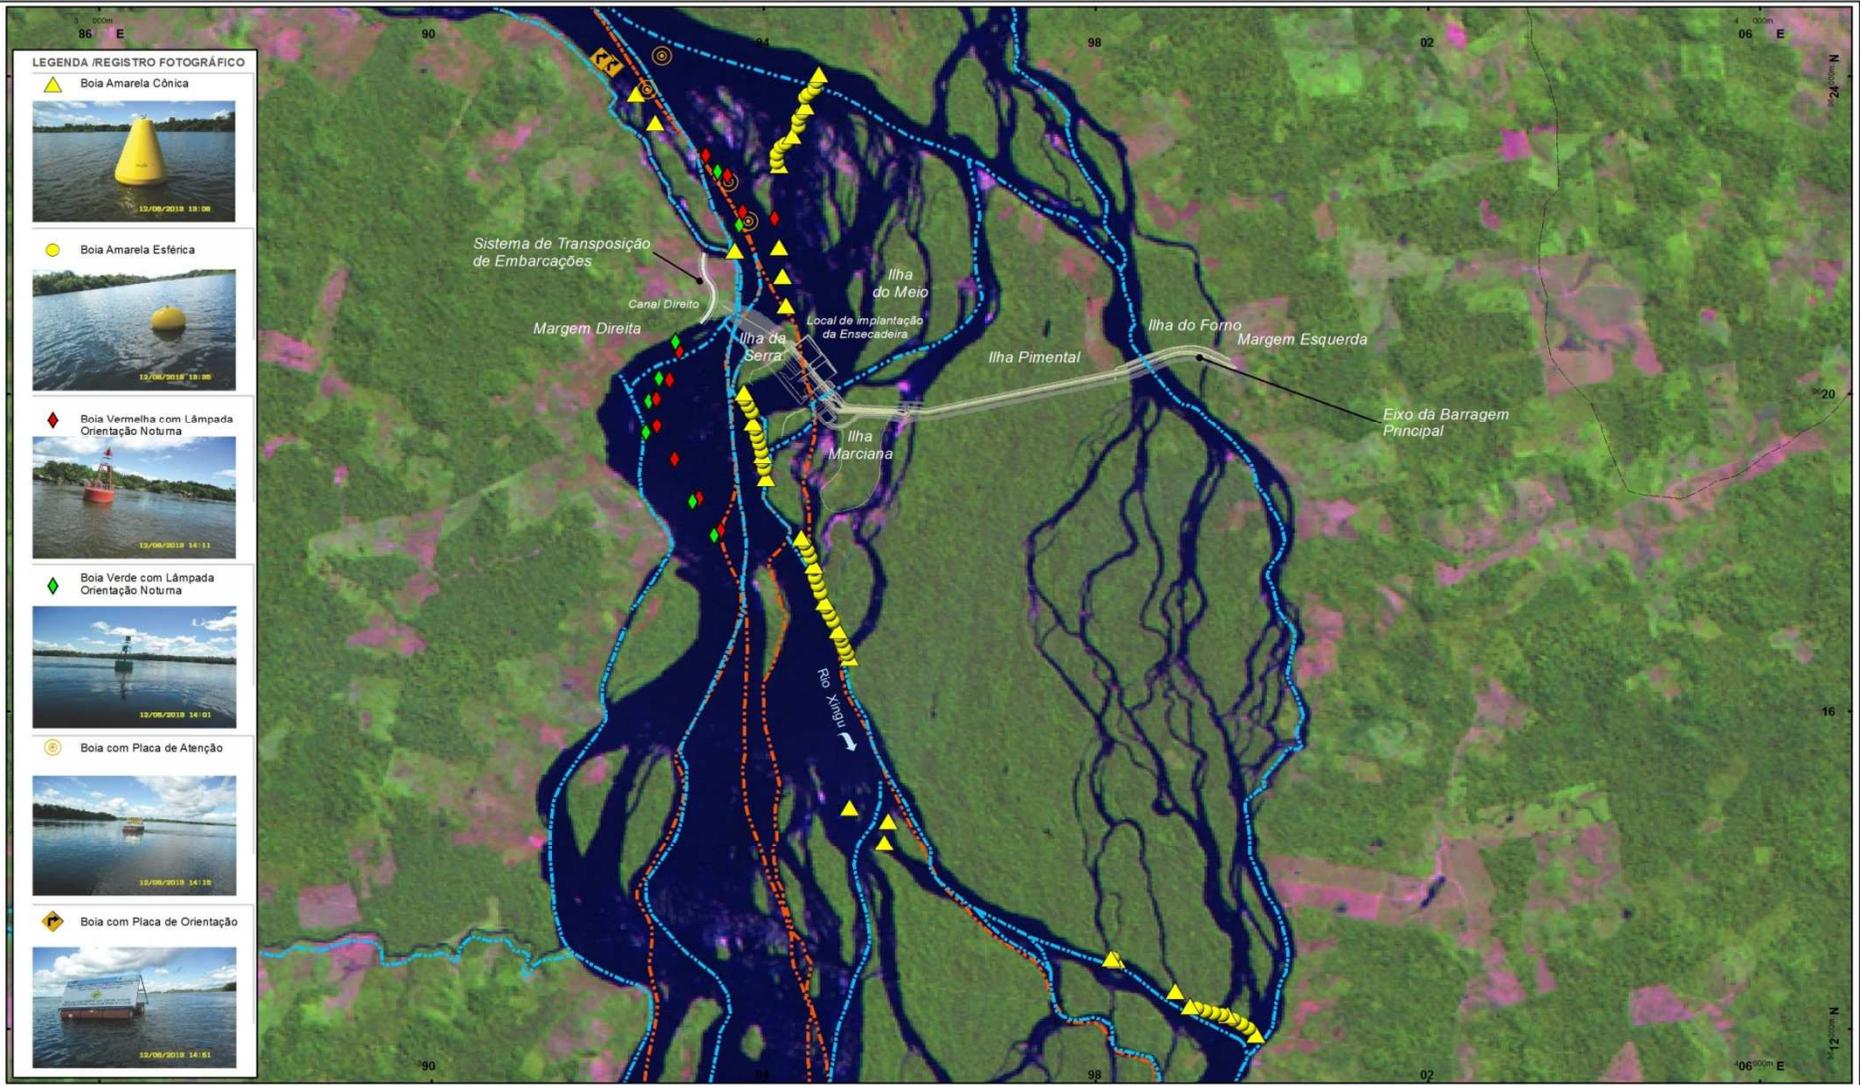
Sinalização Próxima ao STE

As Boias são um auxílio visual ao piloto para garantir uma navegação segura nas vias navegáveis.

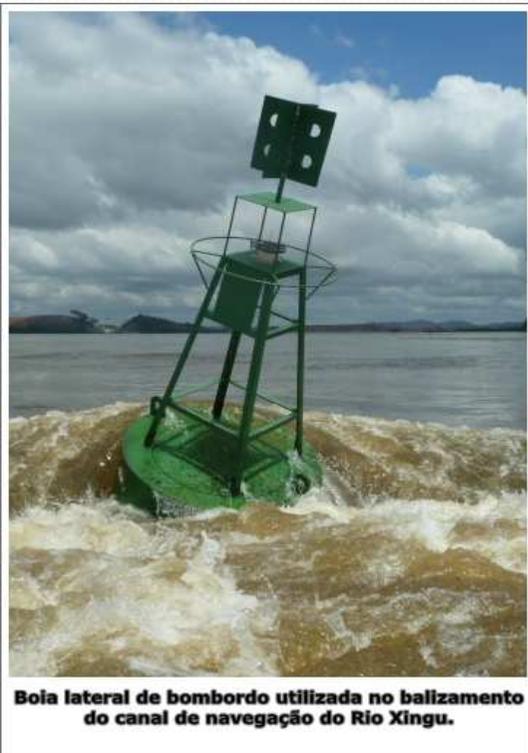
Boia lateral de bombordo utilizada no balizamento do canal de navegação do Rio Xingu.

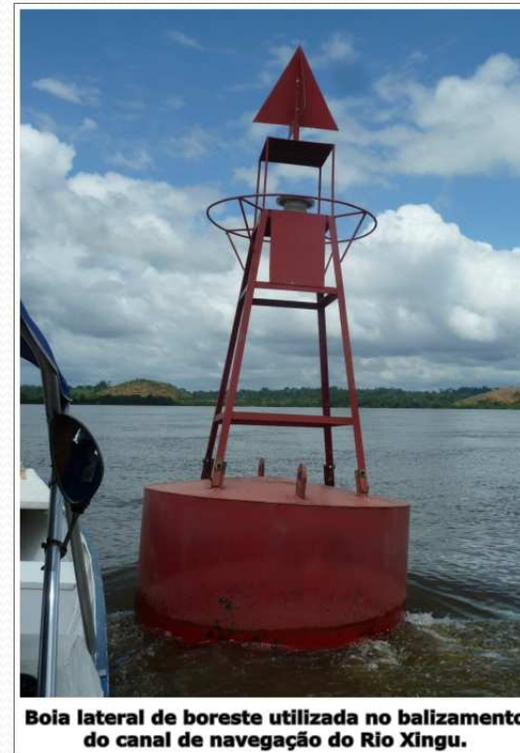
Boia lateral de boreste utilizada no balizamento do canal de navegação do Rio Xingu.

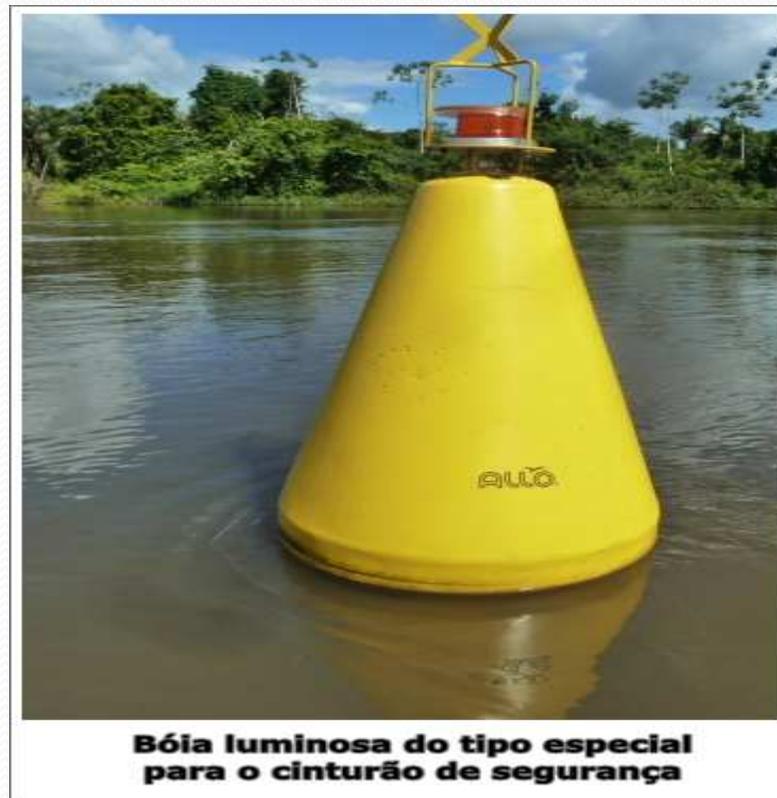
A Boia amarela delimita uma área por onde não se pode navegar.

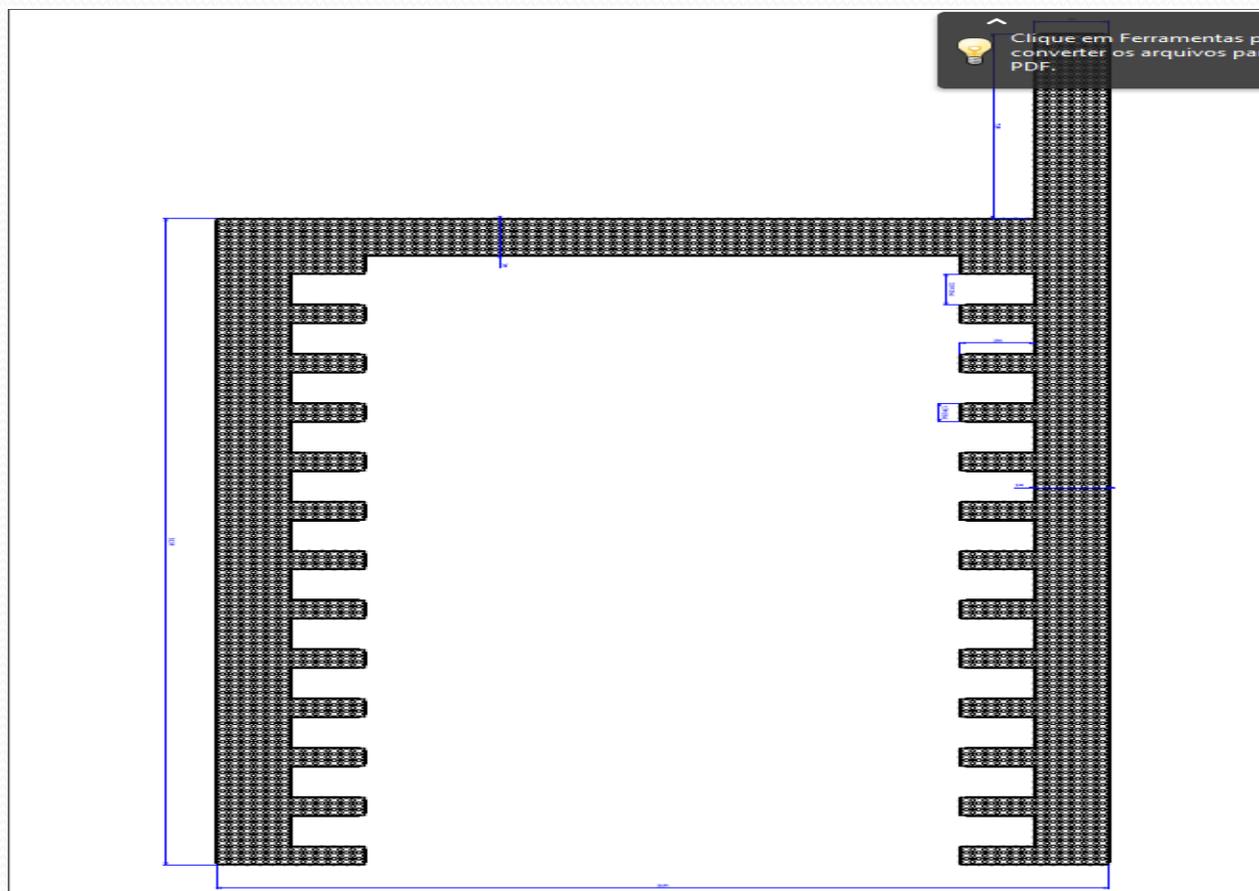
✓ O atracadouro avaliado foi para uma capacidade de 24 barcos, em uma estrutura em formato de U com possibilidade de ampliação.

- O atracadouro é um local onde será deixado as embarcações de pequeno porte (voadeiras e rabetas) .
 - Para avaliação da viabilidade foi considerado a variação do Nível d'água do local.
 - Em Montante, com a formação do futuro reservatório, o nível máximo e mínimo são os mesmos.
 - Já em Jusante a variação desses níveis é maior.
 - Com base nessa variação foi desconsiderado implantar um atracadouro a jusante do STE.

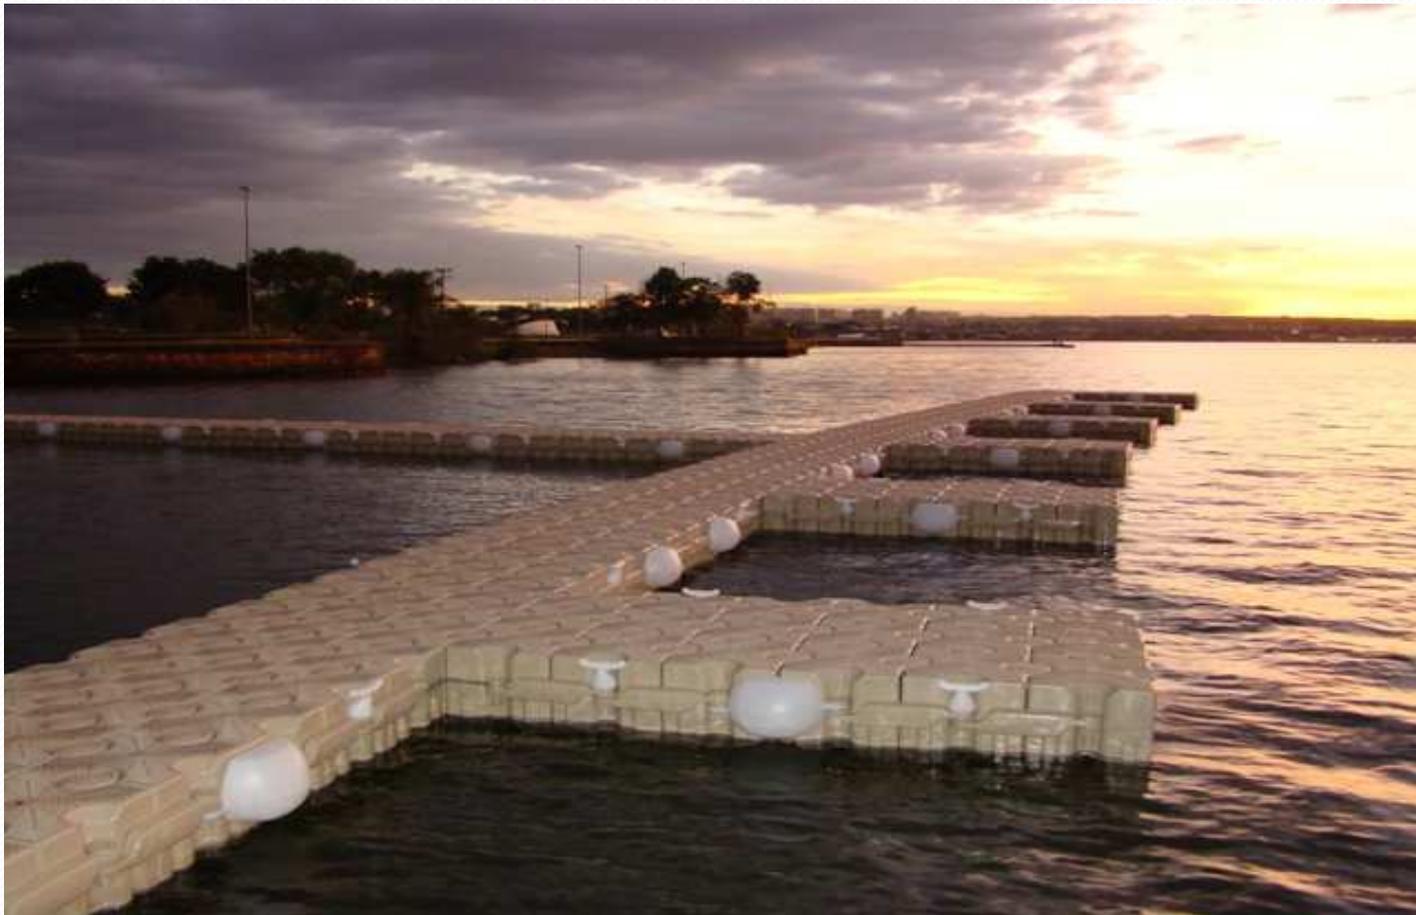
✓ Com isso, a proposta que foi considerada mais conveniente foi a de um atracadouro em material flutuante.

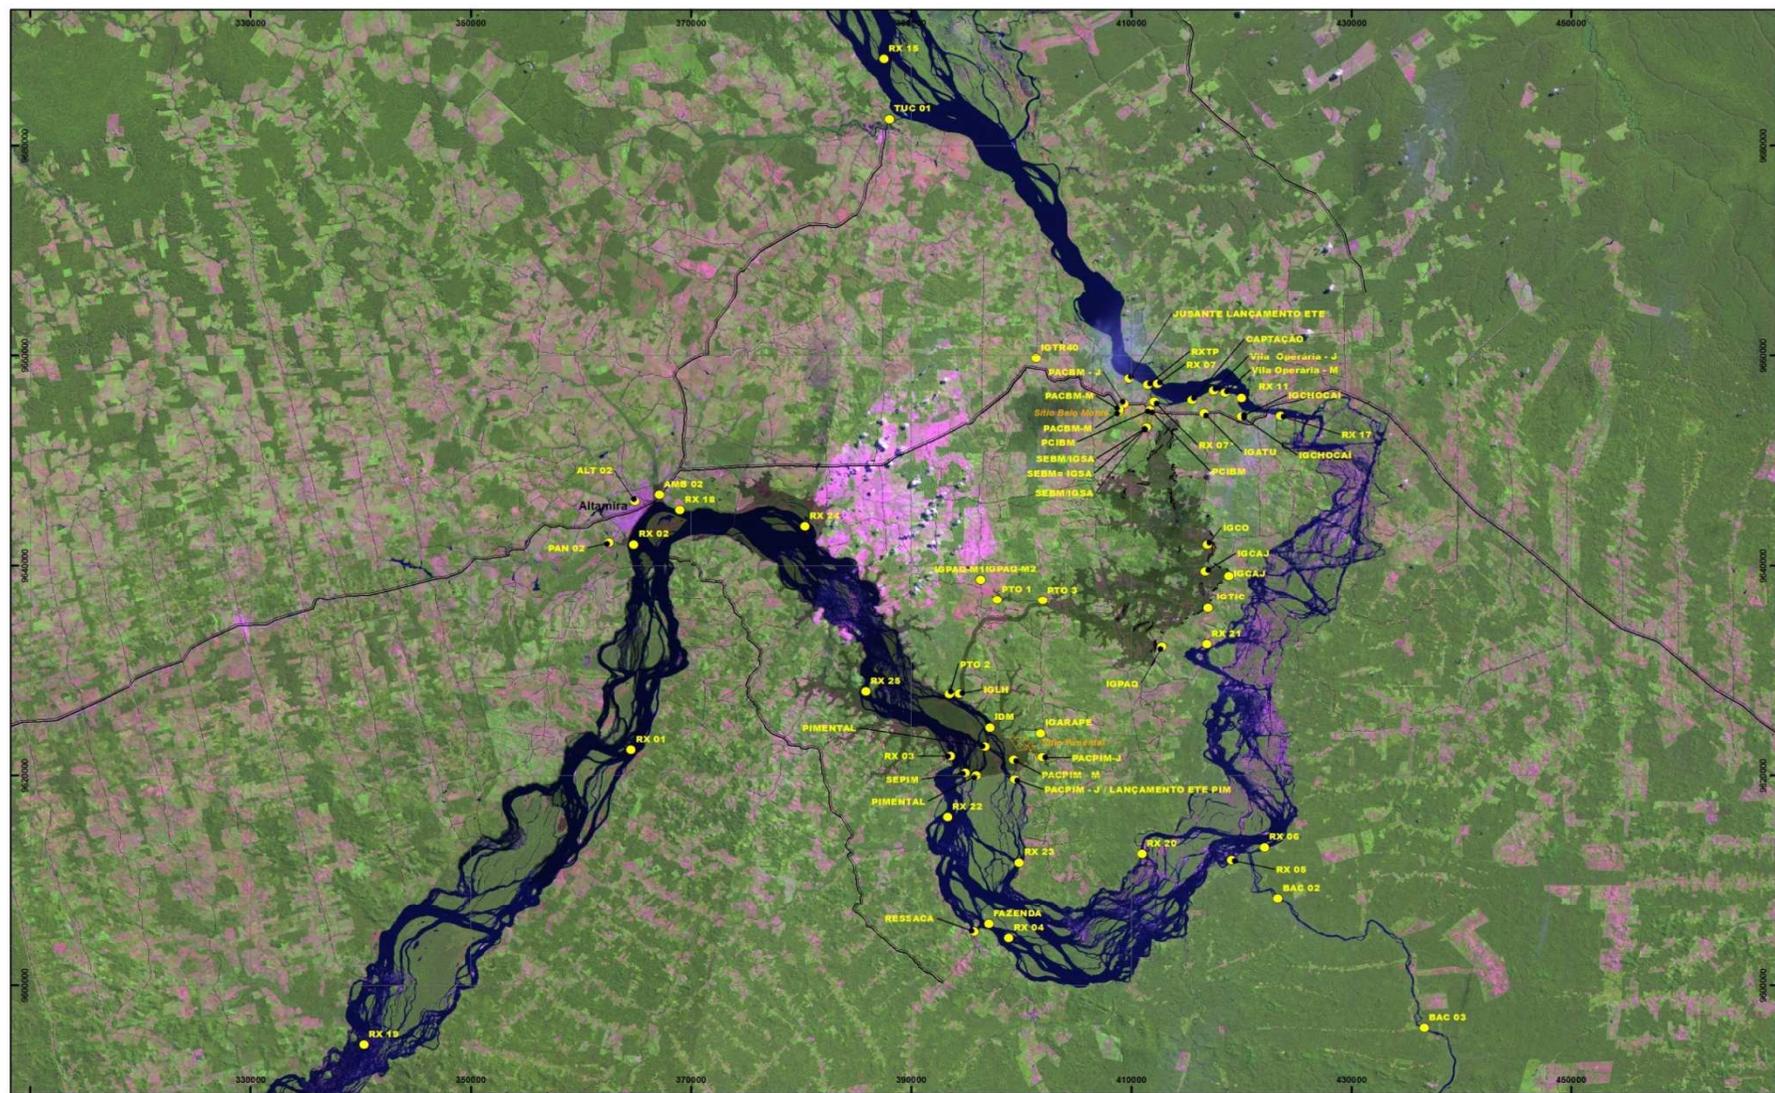
MAPA DE LOCALIZAÇÃO DOS
PONTOS DE MONITORAMENTO
QUALIDADE DA ÁGUA
UHE BELO MONTE

Ao todo temos 56 pontos de monitoramento.

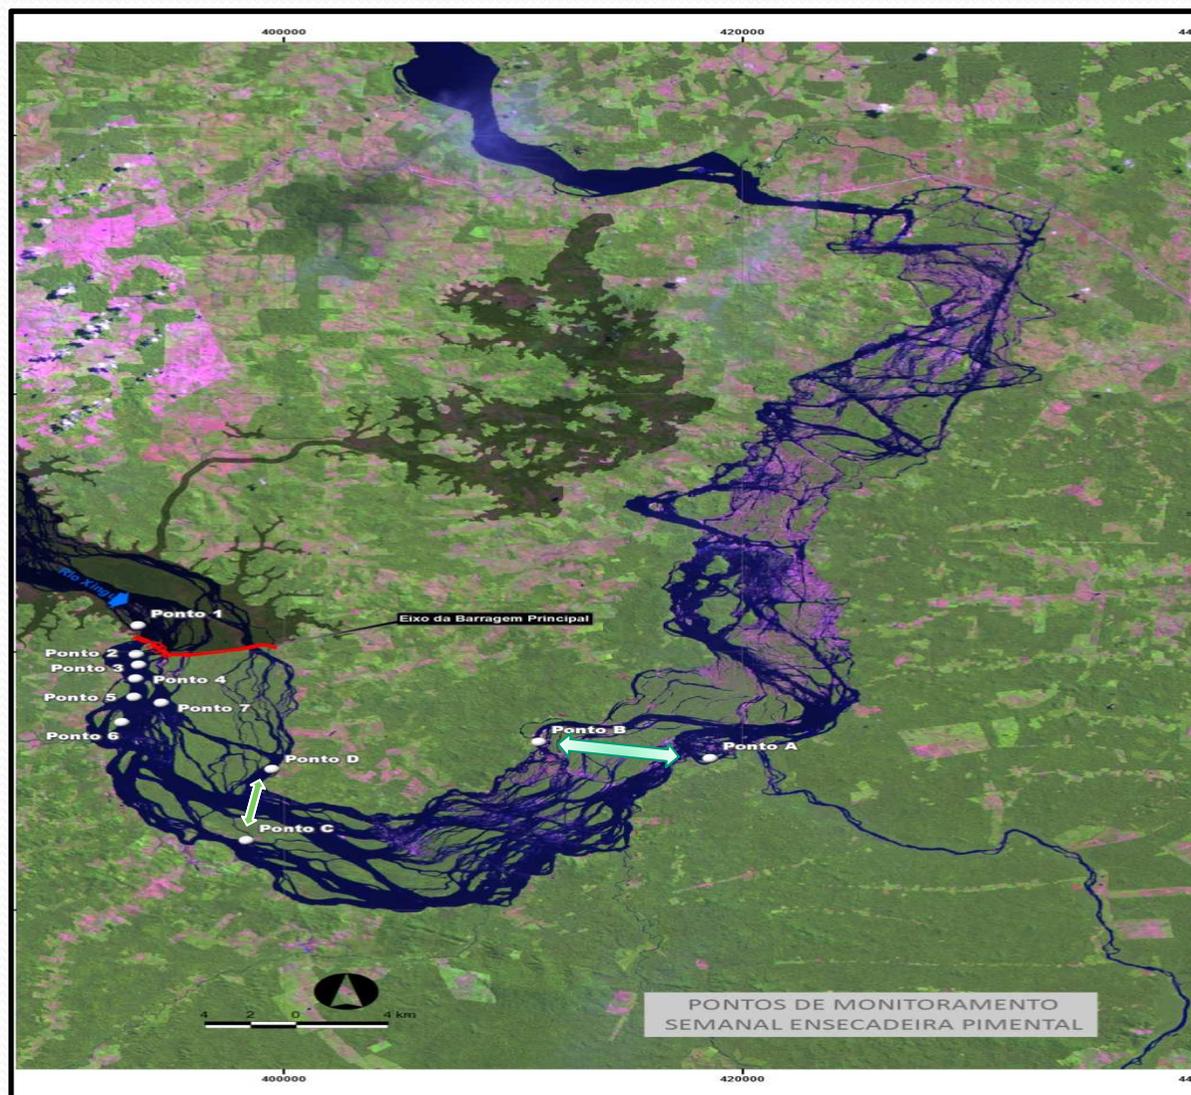
Pontos de Monitoramento Semanal

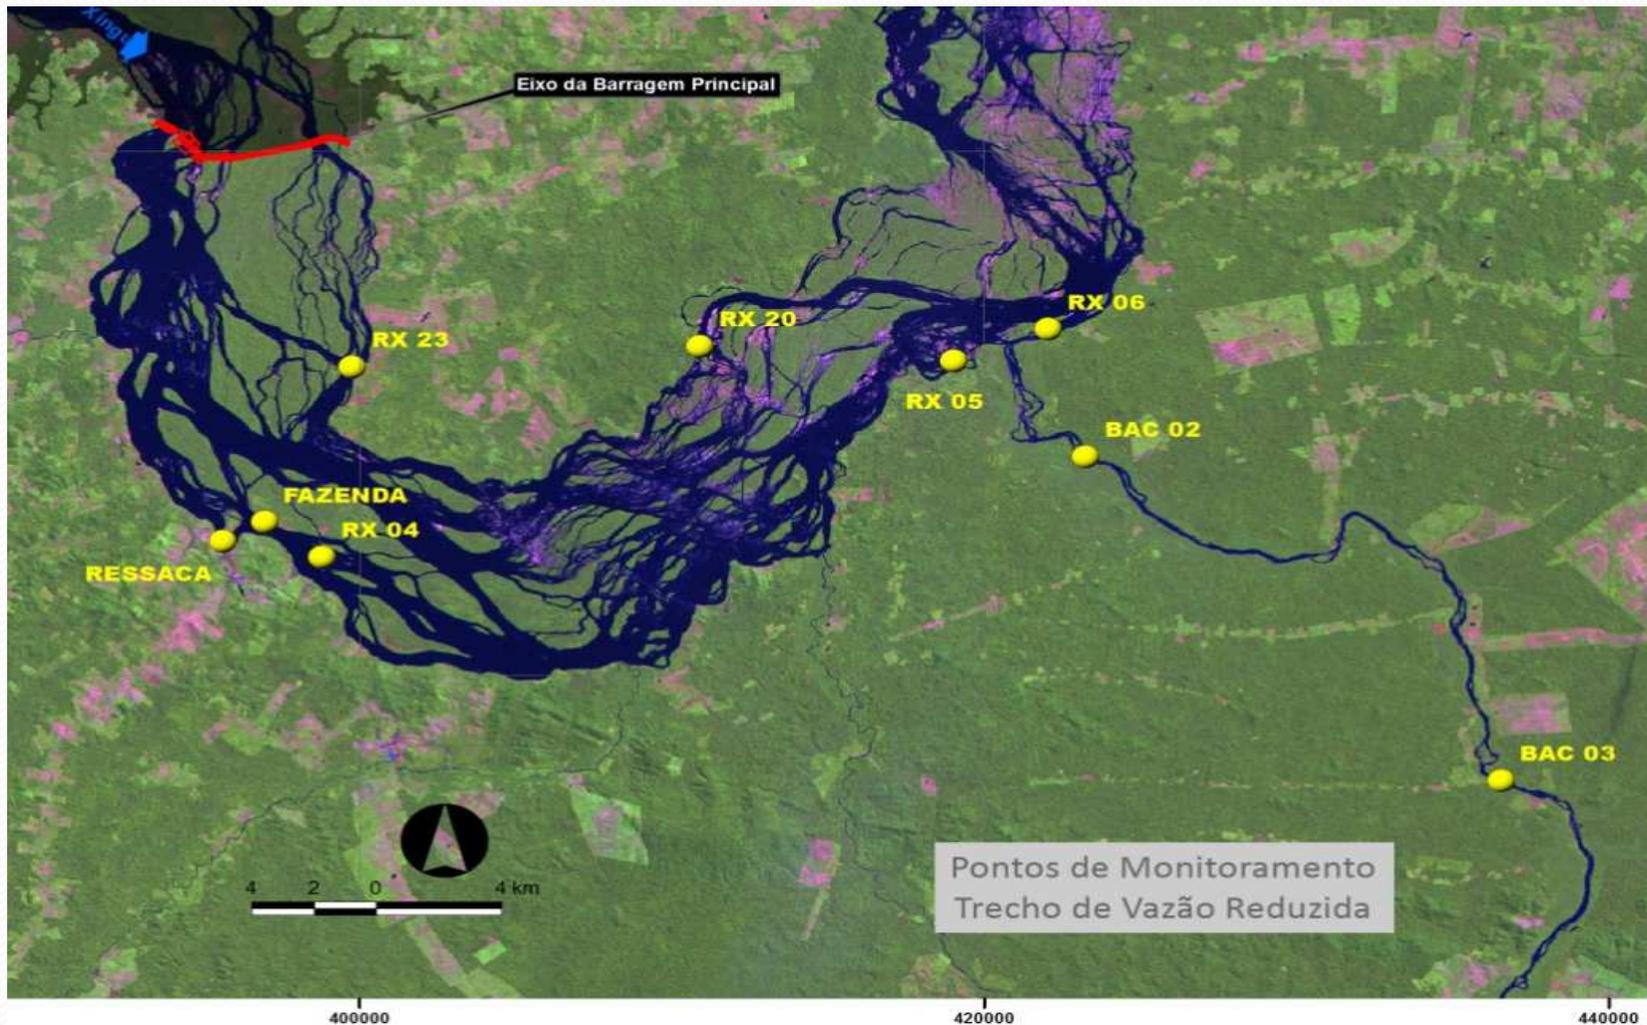
Pontos de Monitoramento Mensal e Trimestral Região da Volta Grande – 9 Pontos.

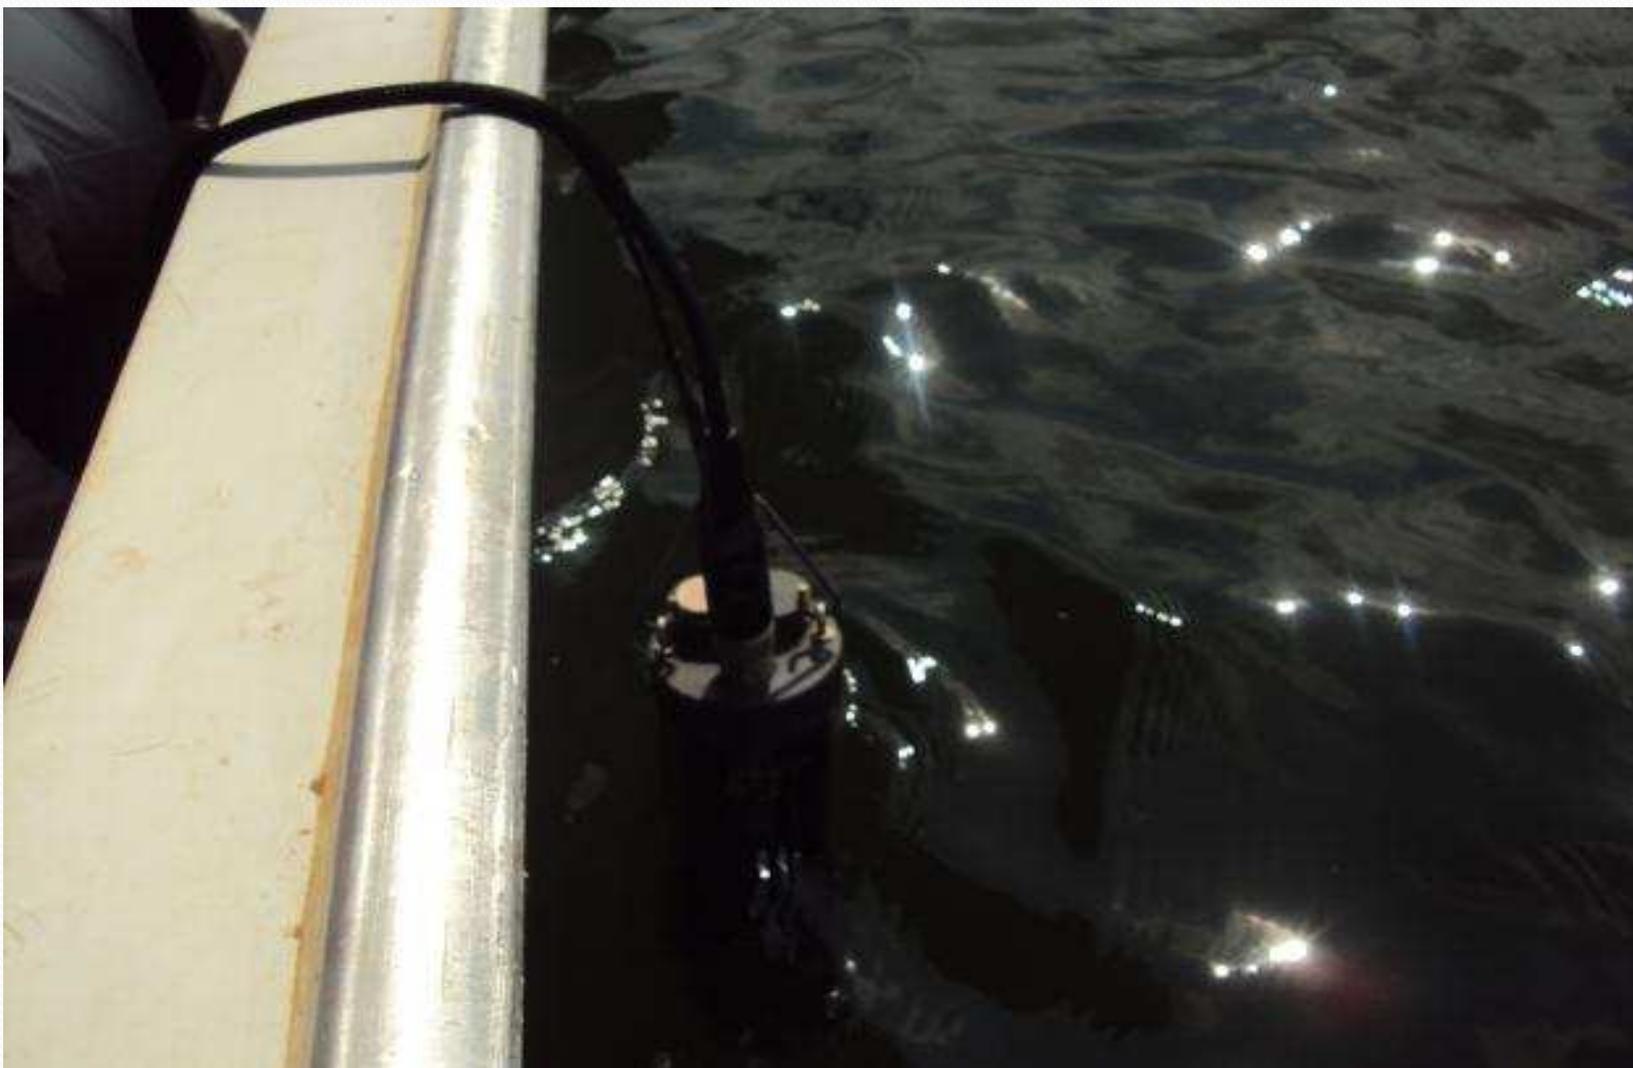
Sonda utilizada para medição em tempo real
