**CAPÍTULO 2 – ANDAMENTO DO PROJETO BÁSICO AMBIENTAL DO
COMPONENTE INDÍGENA**

**Anexo 14.1 – 22 – Material Utilizado para Apresentação do
Projeto de Monitoramento de Qualidade da Água,
Condições de Navegabilidade e Hidrograma Ecológico.**

Sistema de Transposição de Embarcações - STE

Programa Supervisão Ambiental –PSA
Agrar/Engetec
Componente Indígena do Plano Básico Ambiental

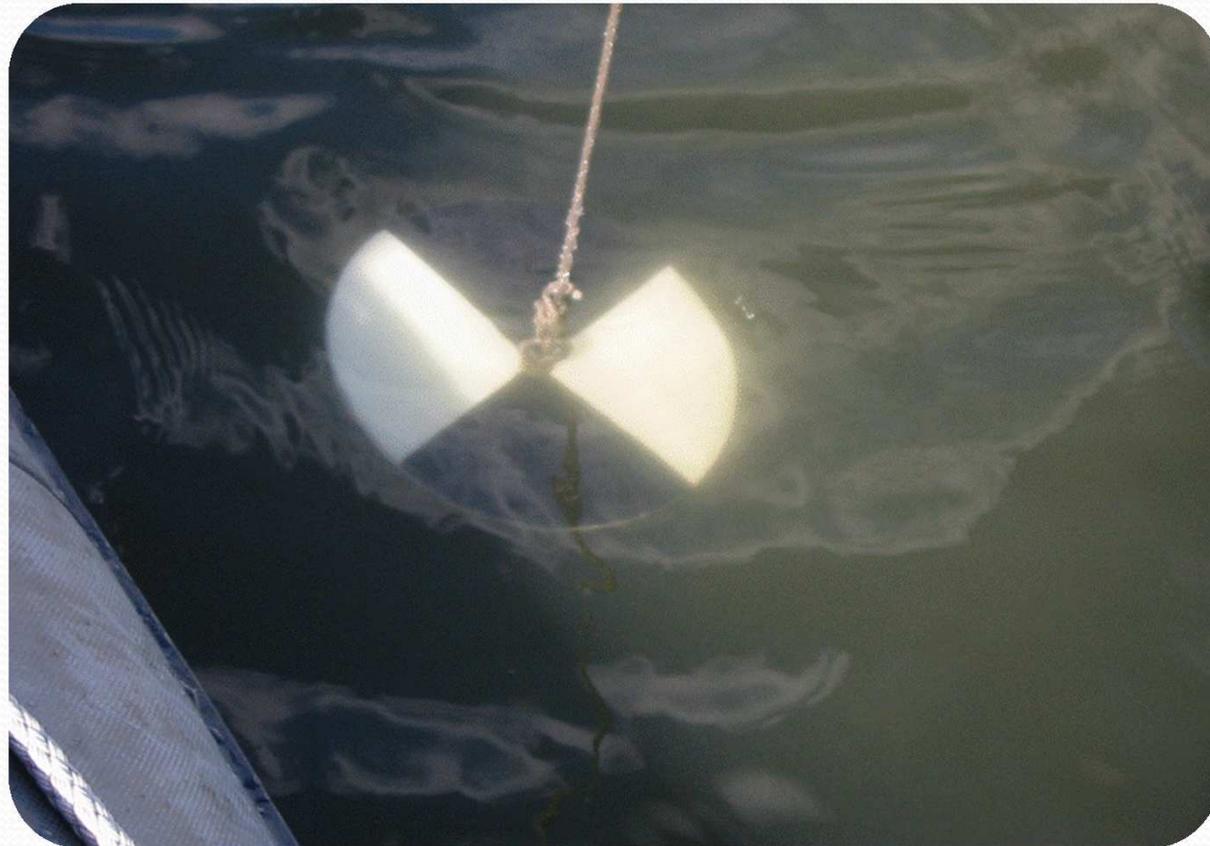
Disco de Secchi – Medida de Transparência da água

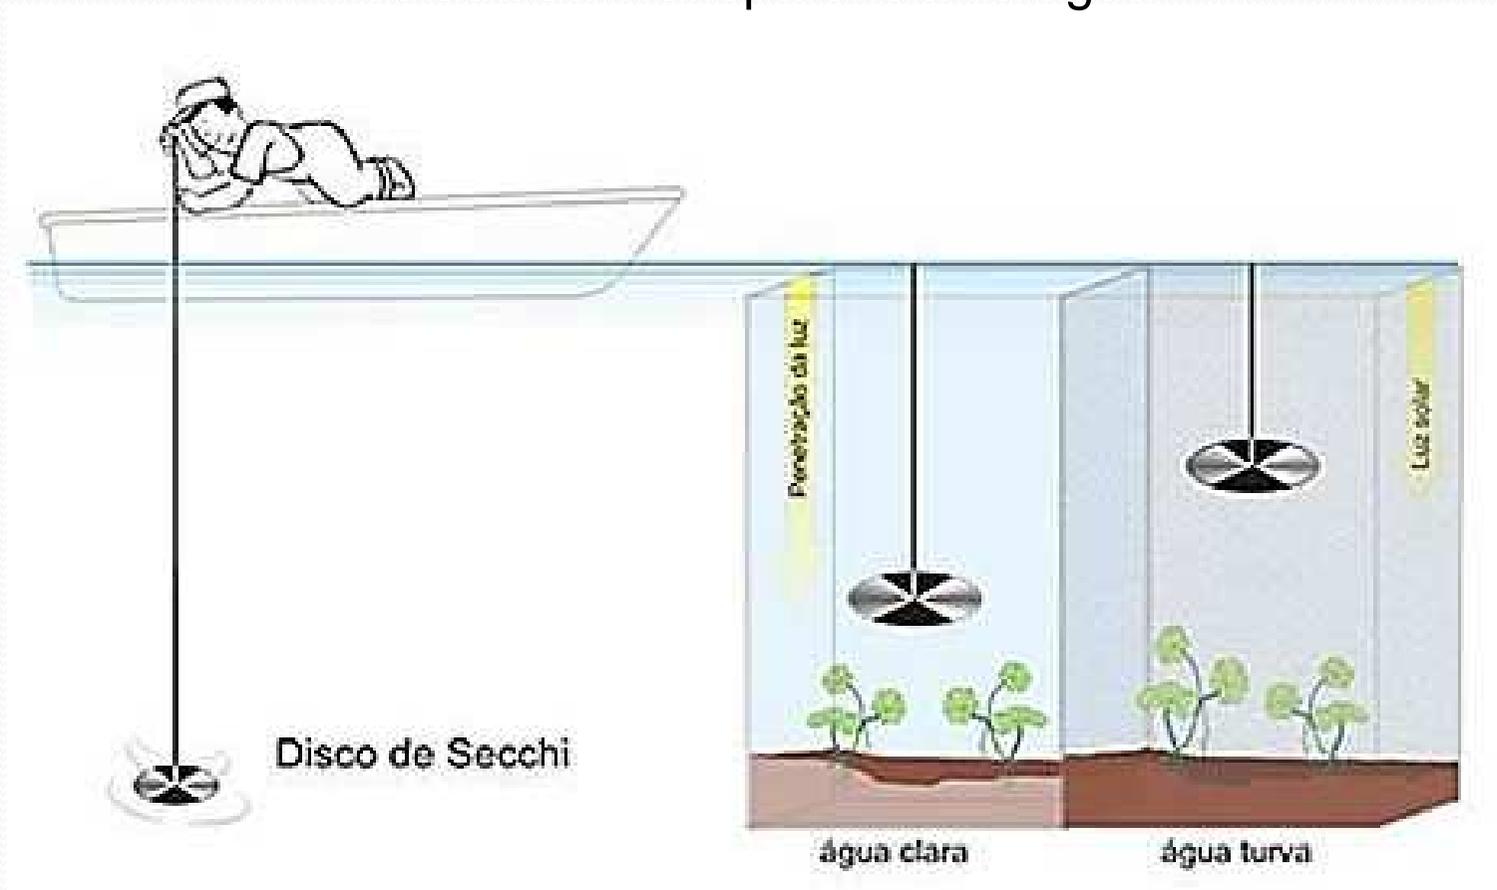
Medida da Transparência da água
