CAPÍTULO 2 – ANDAMENTO DO PROJETO BÁSICO AMBIENTAL DO COMPONENTE INDÍGENA

**Anexo 14.1 – 25 – Material Utilizado para
apresentação do Projeto de Monitoramento do meio
físico em Seções do TVR e STE**

- **Histórico Trimestral dos Pontos Rx 20, Rx 05, Bac 02 e Bac 03.**
 - **Hidrograma Ecológico.**
 - **Monitoramento da Navegabilidade.**

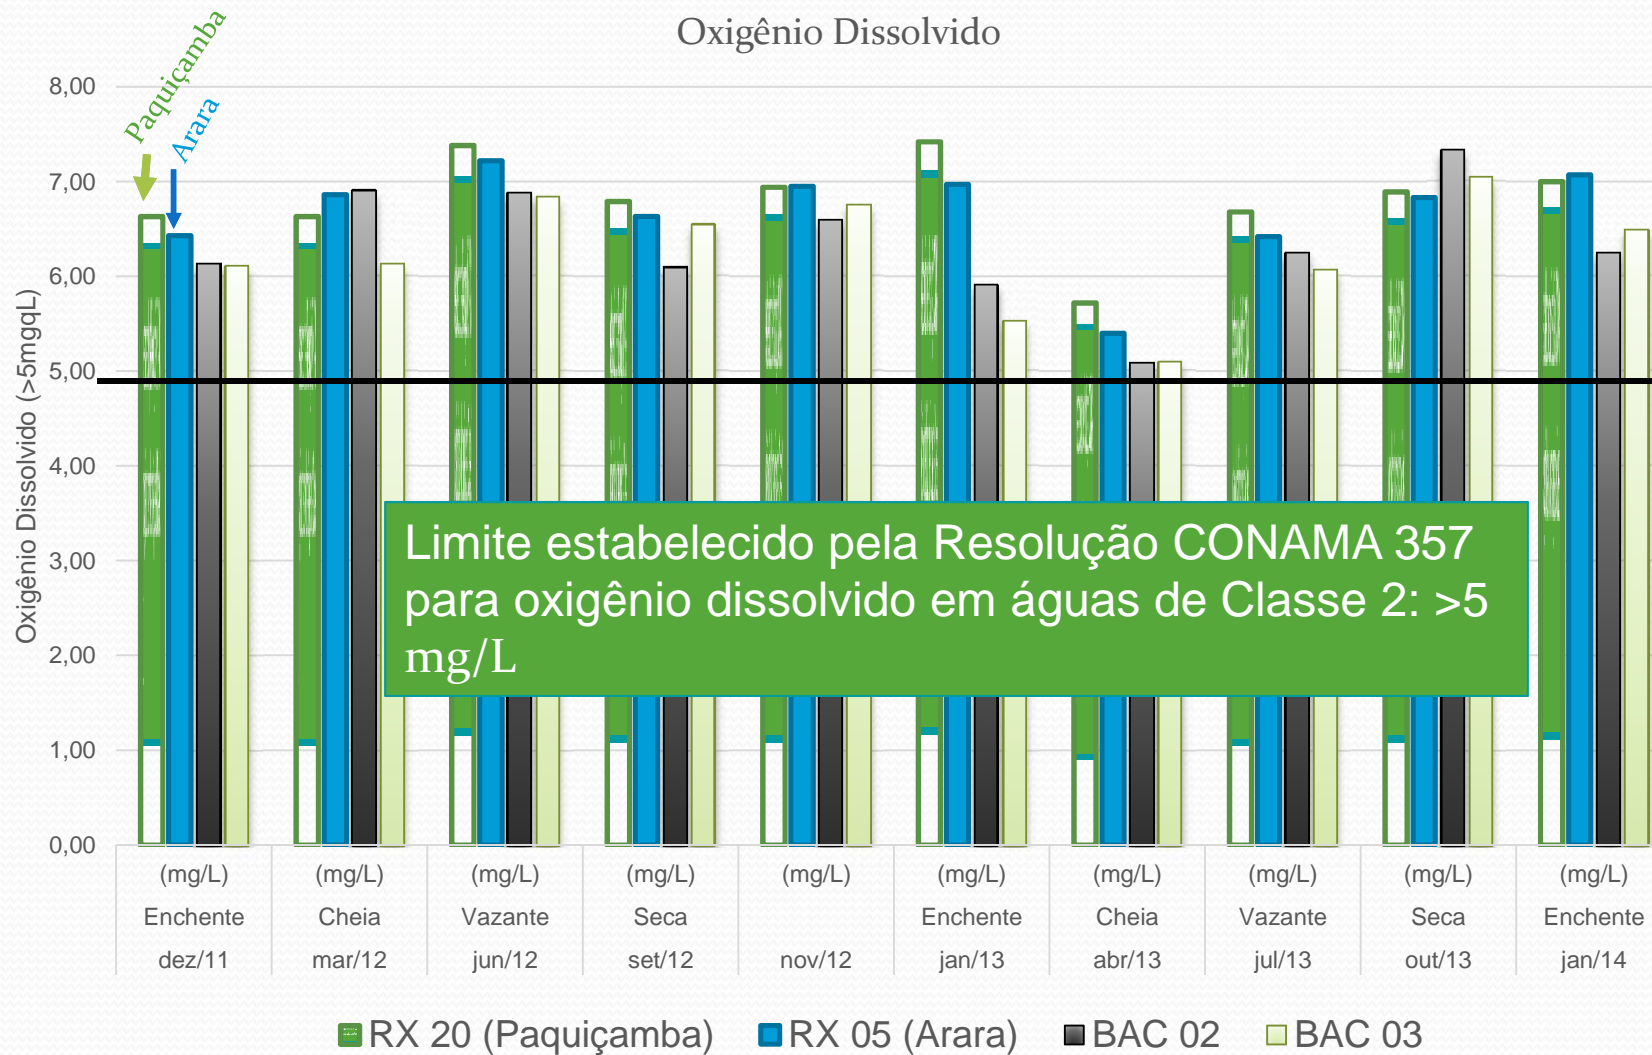
Oxigênio Dissolvido

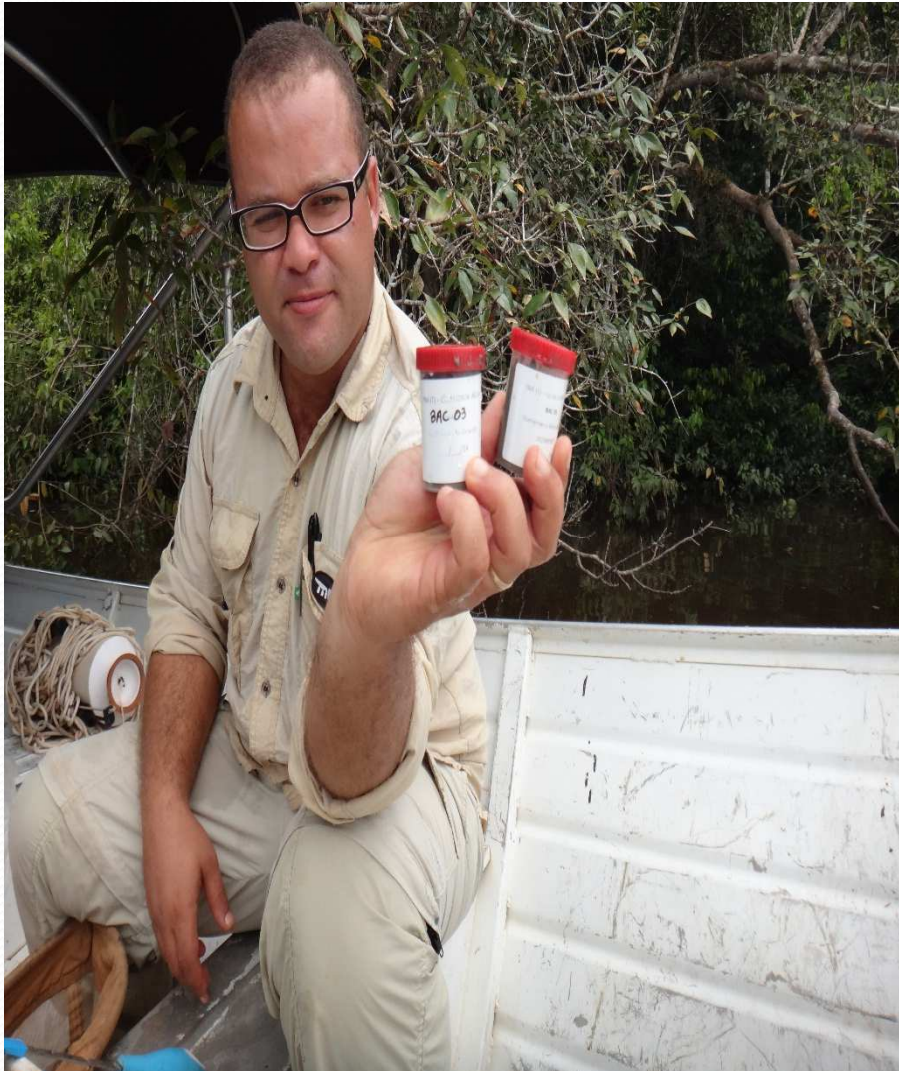
Coleta de amostras do leito do Rio Bacajá.

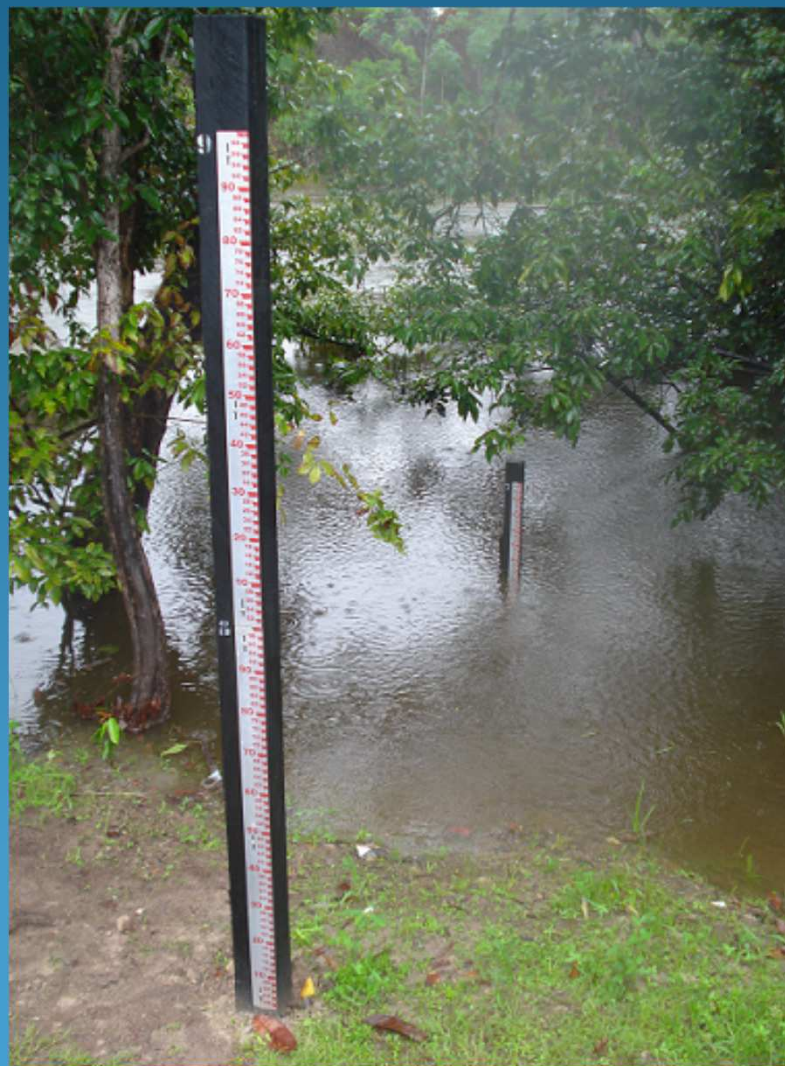
Régua para medição de nível d'água

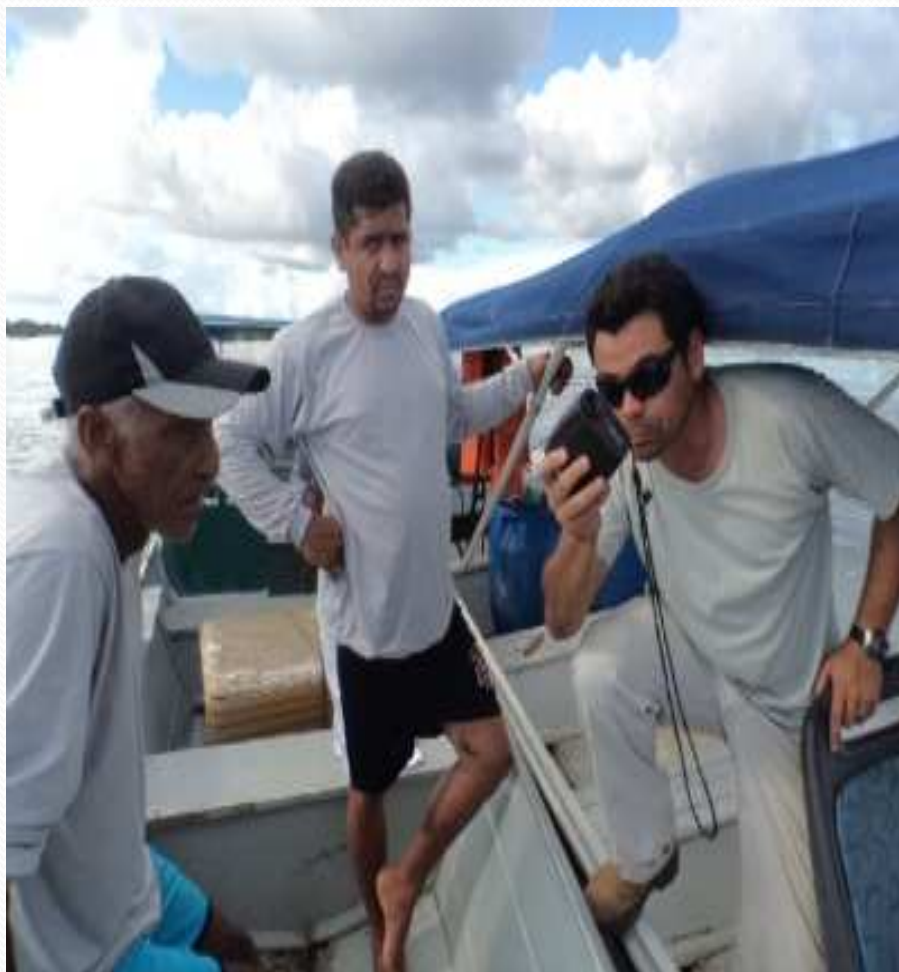
Aparelho Utilizado para medir a largura do Trecho.

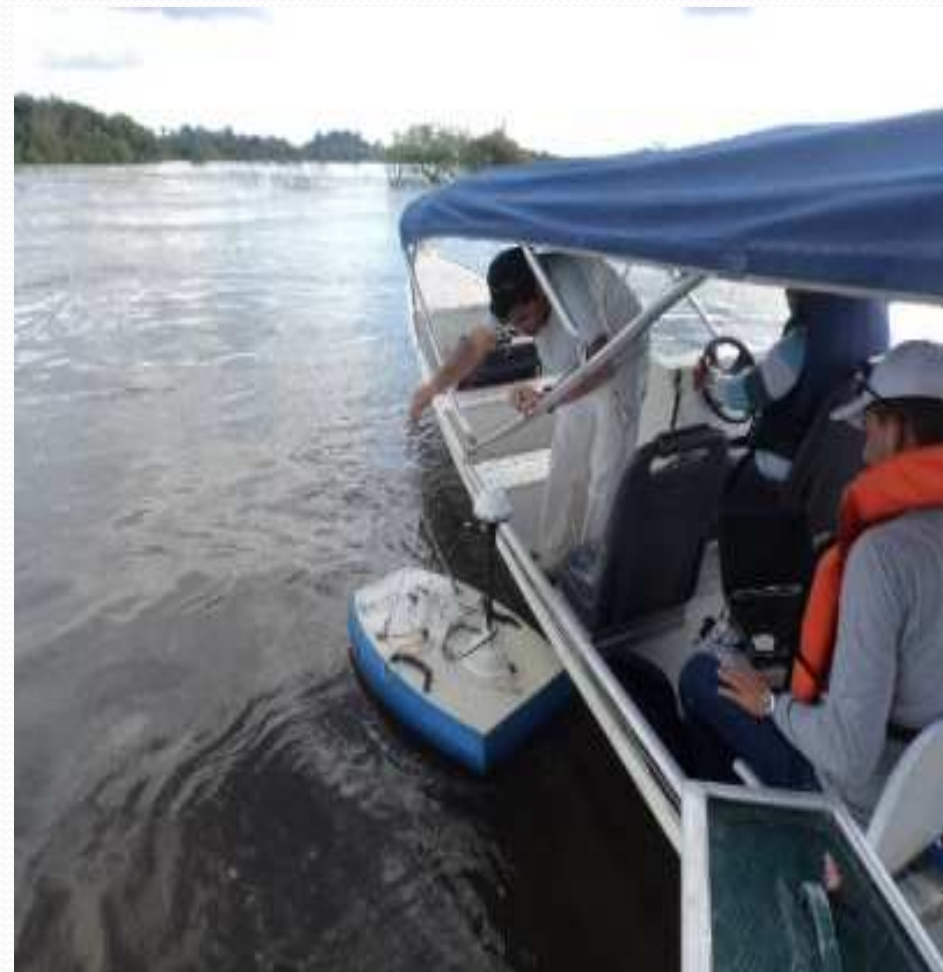
Aparelho utilizado para realizar várias medições como vazão, velocidade, profundidade, leito do rio e etc.

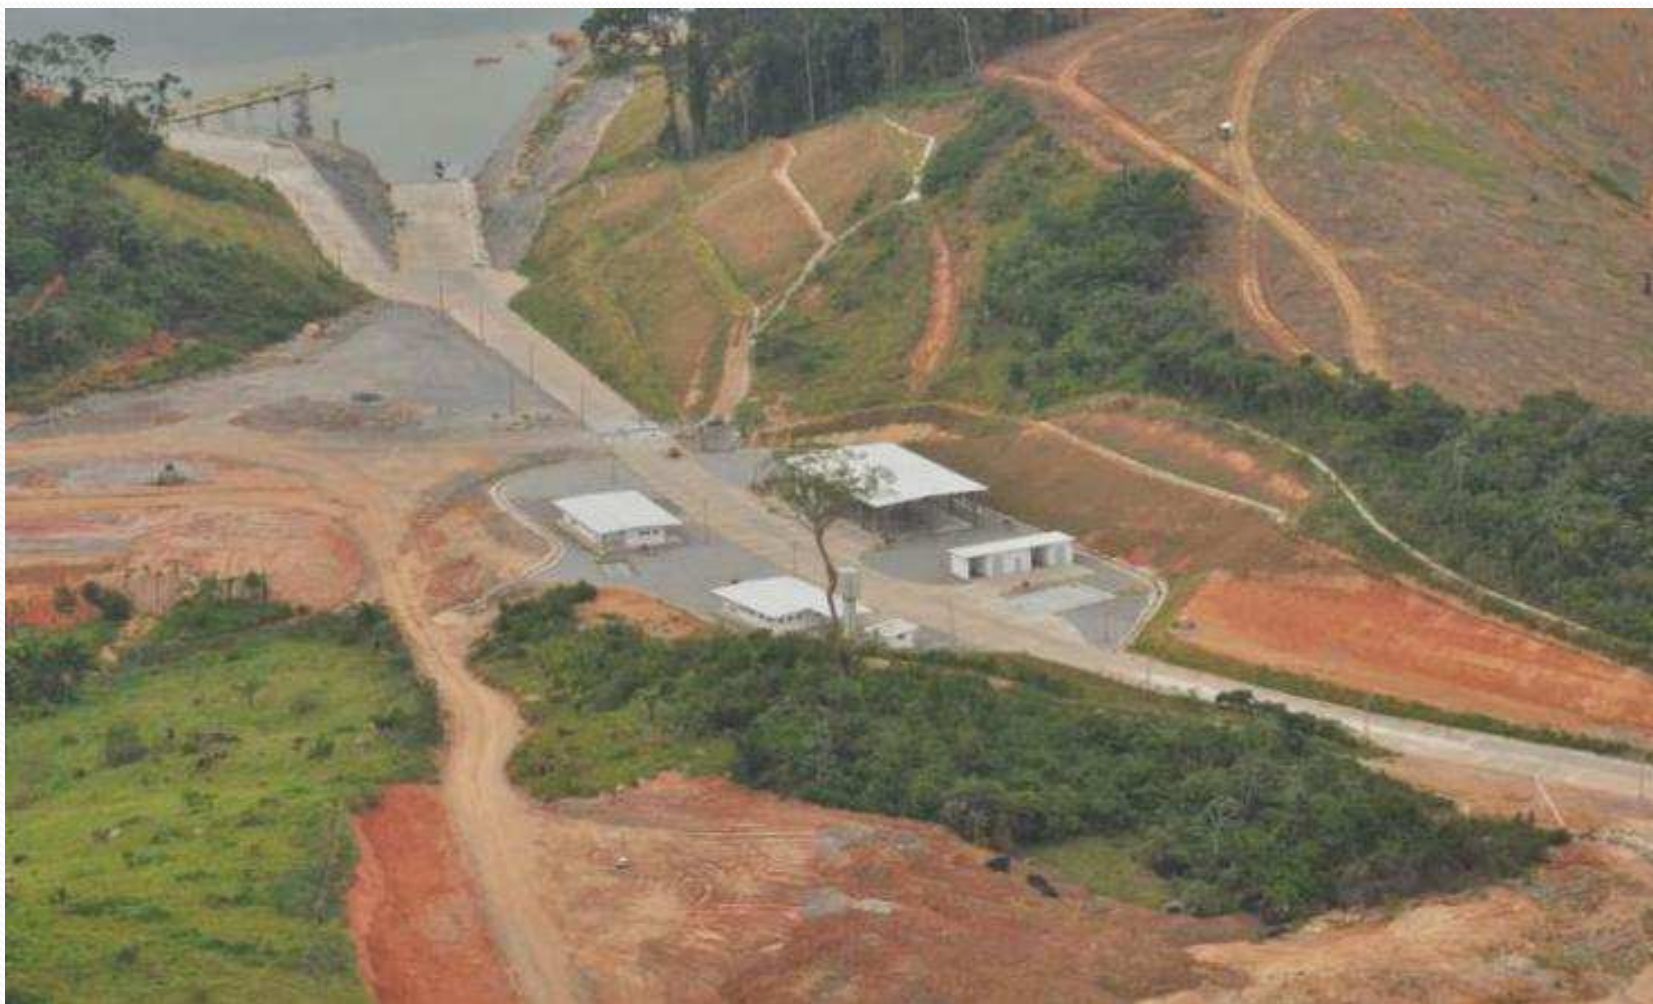
Vista geral do STE: Instalações de Apoio e Pier de Jusante

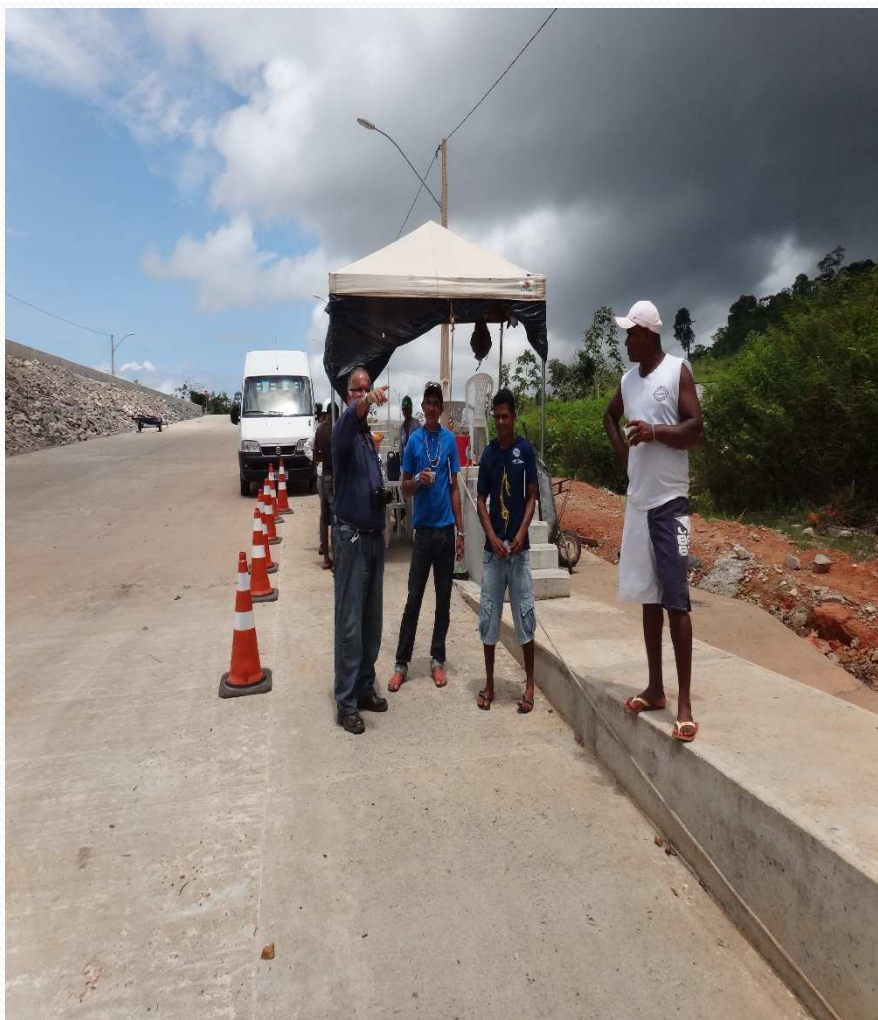
Rampa de acesso das embarcações de pequeno porte.

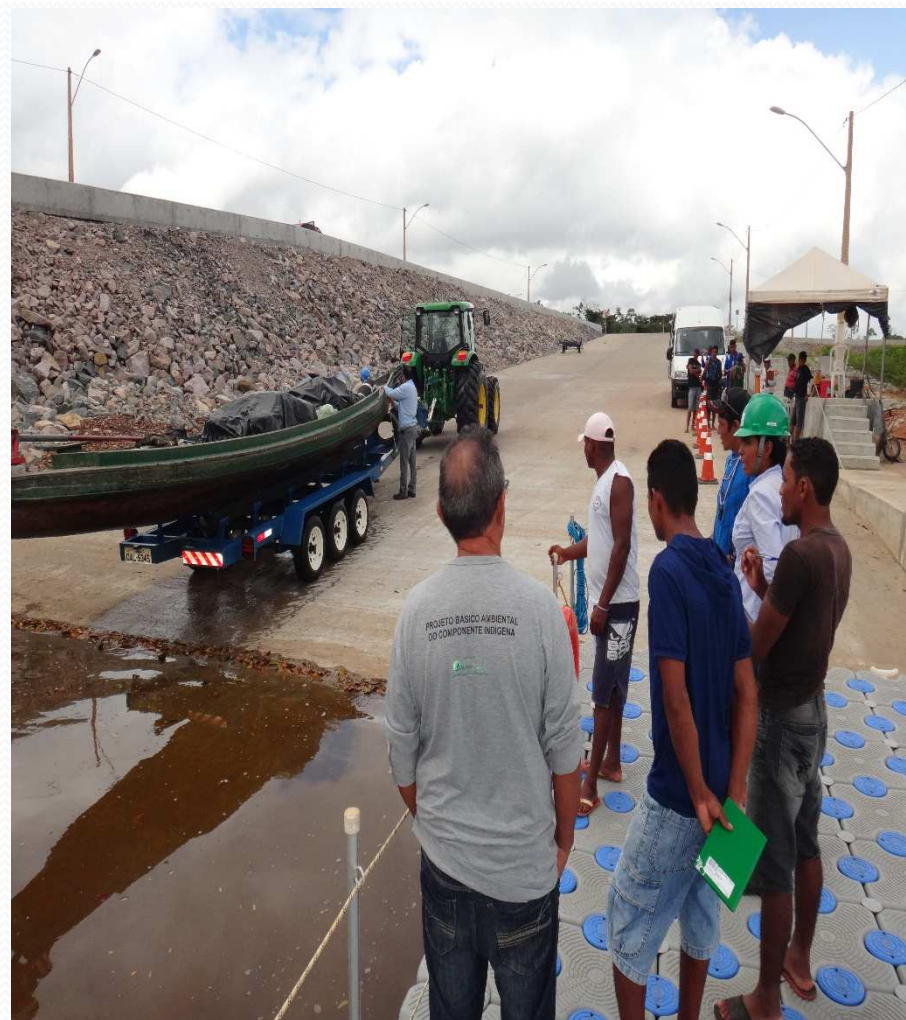
Transposição da Embarcação de pequeno porte.

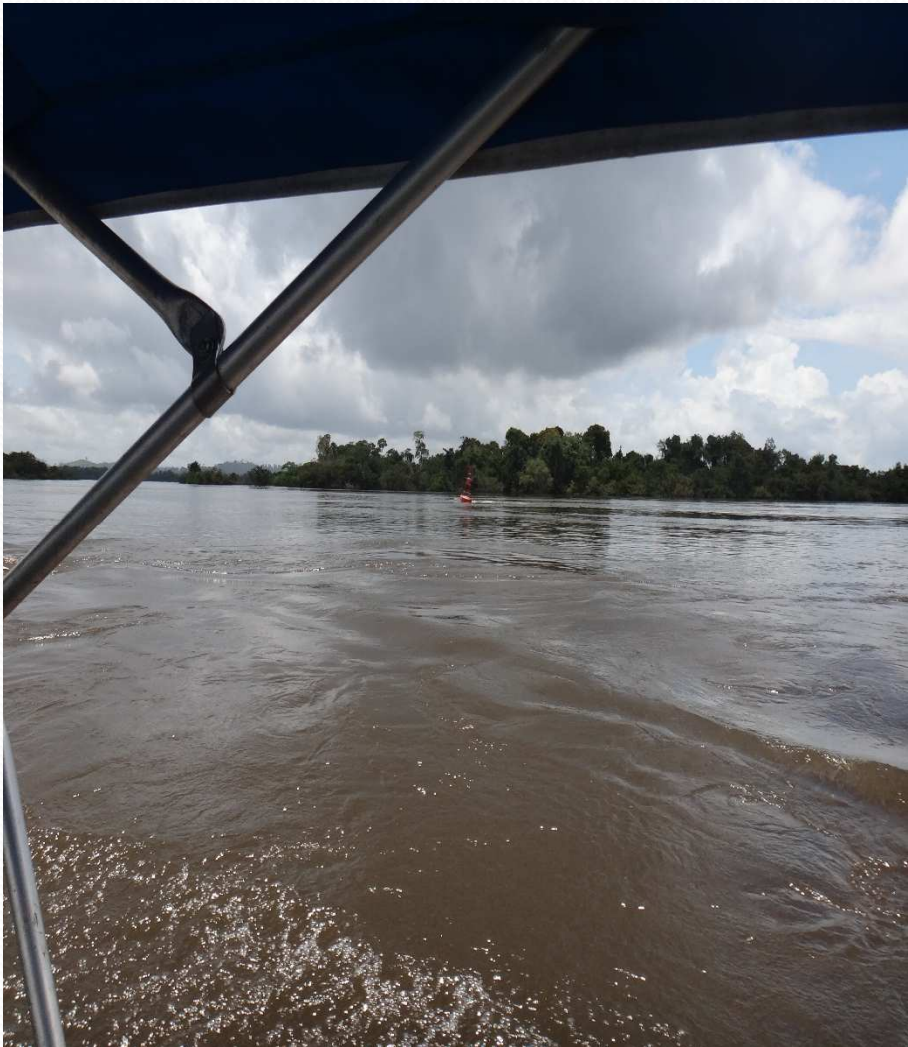
Boias utilizadas no balizamento do canal de navegação do Rio Xingu.
