CAPÍTULO 2 – ANDAMENTO DO PROJETO BÁSICO AMBIENTAL DO COMPONENTE INDÍGENA

**Anexo 14.1 – 30 – Material Utilizado para
Apresentação do Projeto de Monitoramento de
Qualidade da Água, Condições de Navegabilidade e
Hidrograma Ecológico**

Projeto de Monitoramento da Qualidade da água

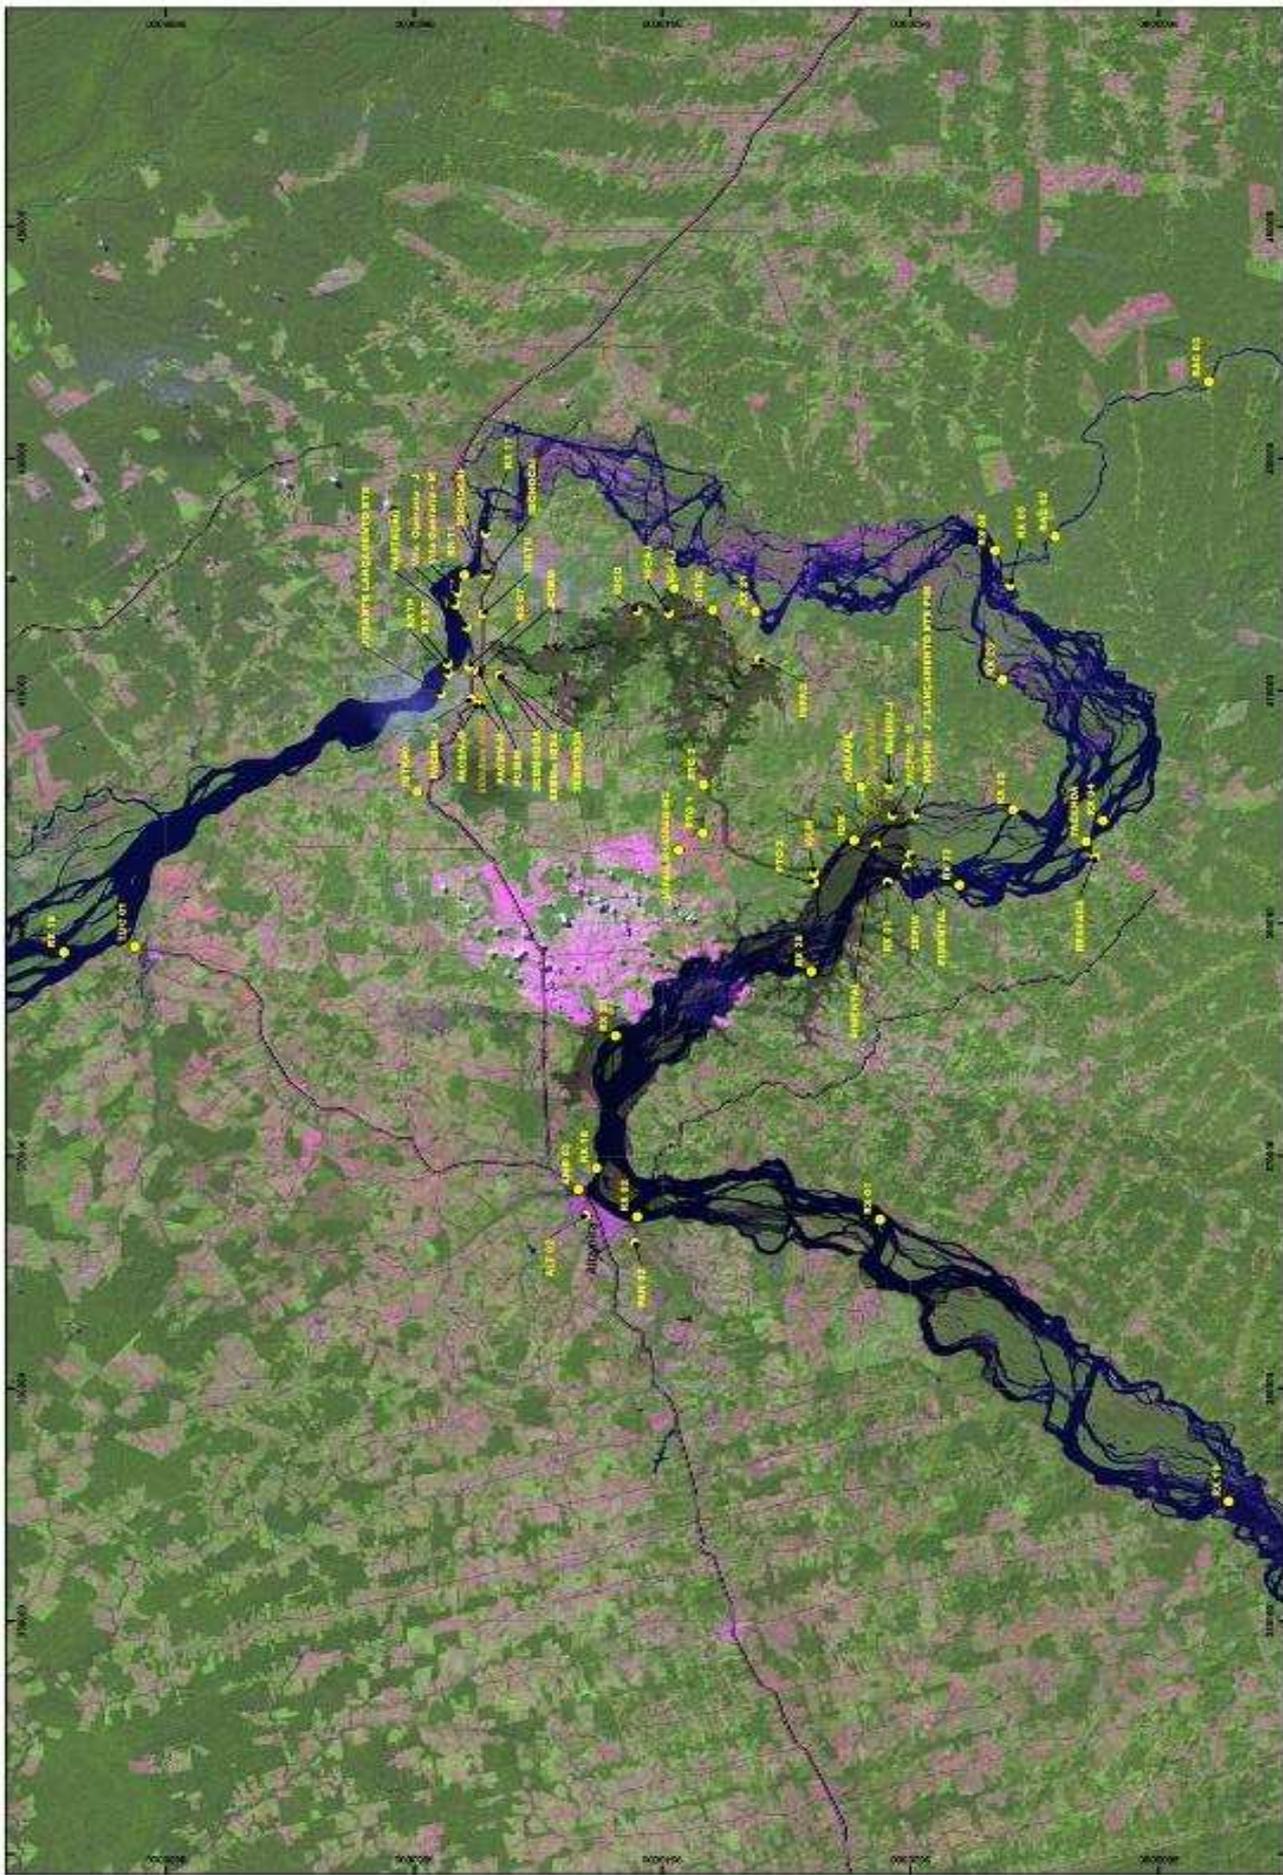
Ao todo temos 56 pontos de monitoramento.

MAPA DE LOCALIZAÇÃO DOS
PONTOS DE MONITORAMENTO
QUALIDADE DA ÁGUA
UHE BELO MONTE

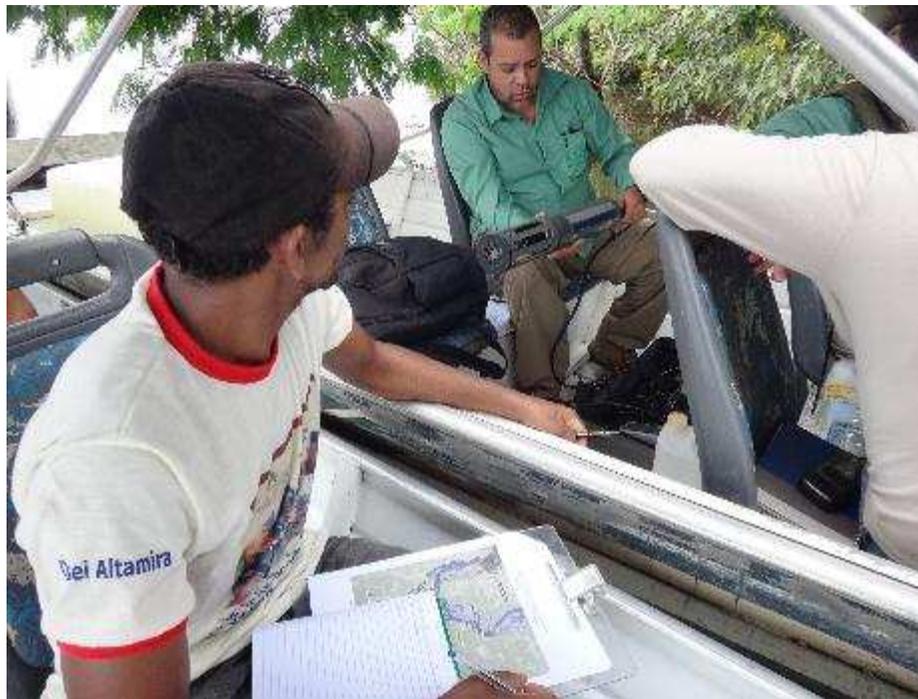
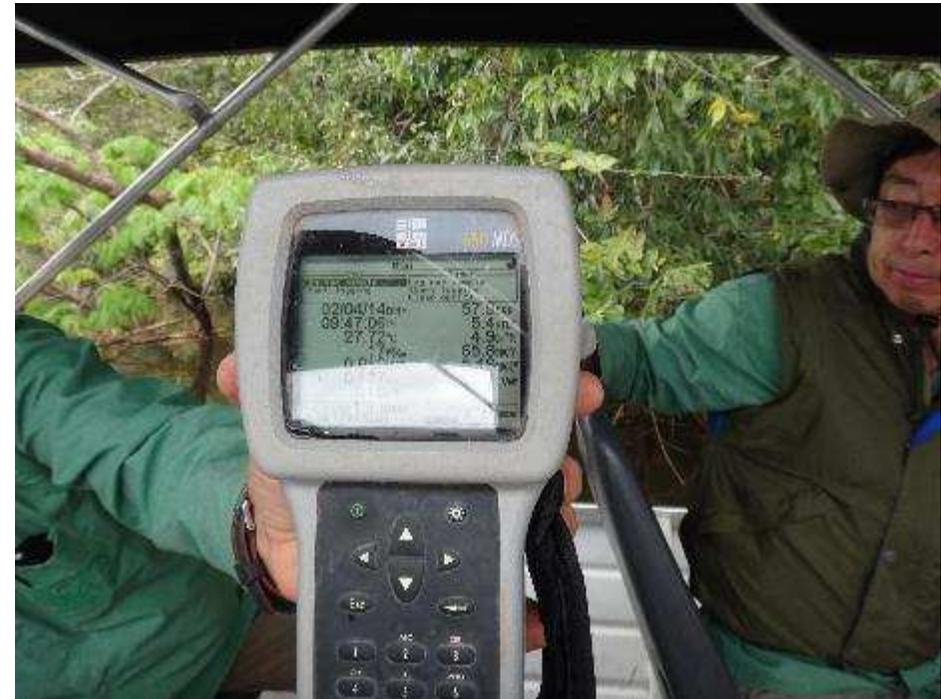
Sonda Multiparamétrica: Os dados, principalmente, de Turbidez e Oxigênio Dissolvido são medidos por esse aparelho.

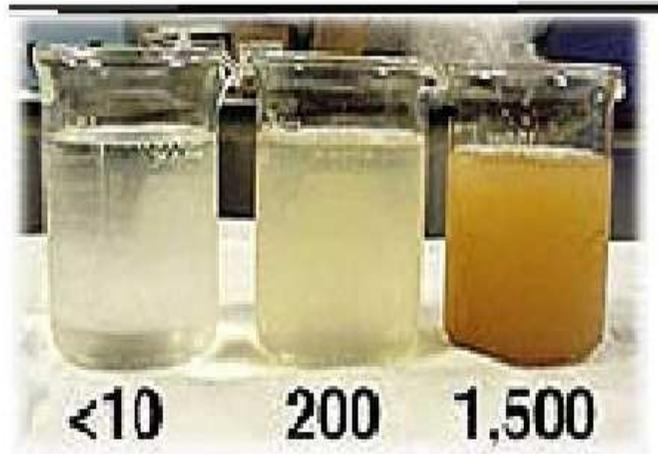
Turbidez

Resultados – Projeto de Monitoramento de Qualidade da Água.

Conclusões: O aumento da turbidez é decorrente da variabilidade do ciclo hidrológico na área de estudo, e os valores mais altos são observados, comumente, nas estações mais chuvosas.

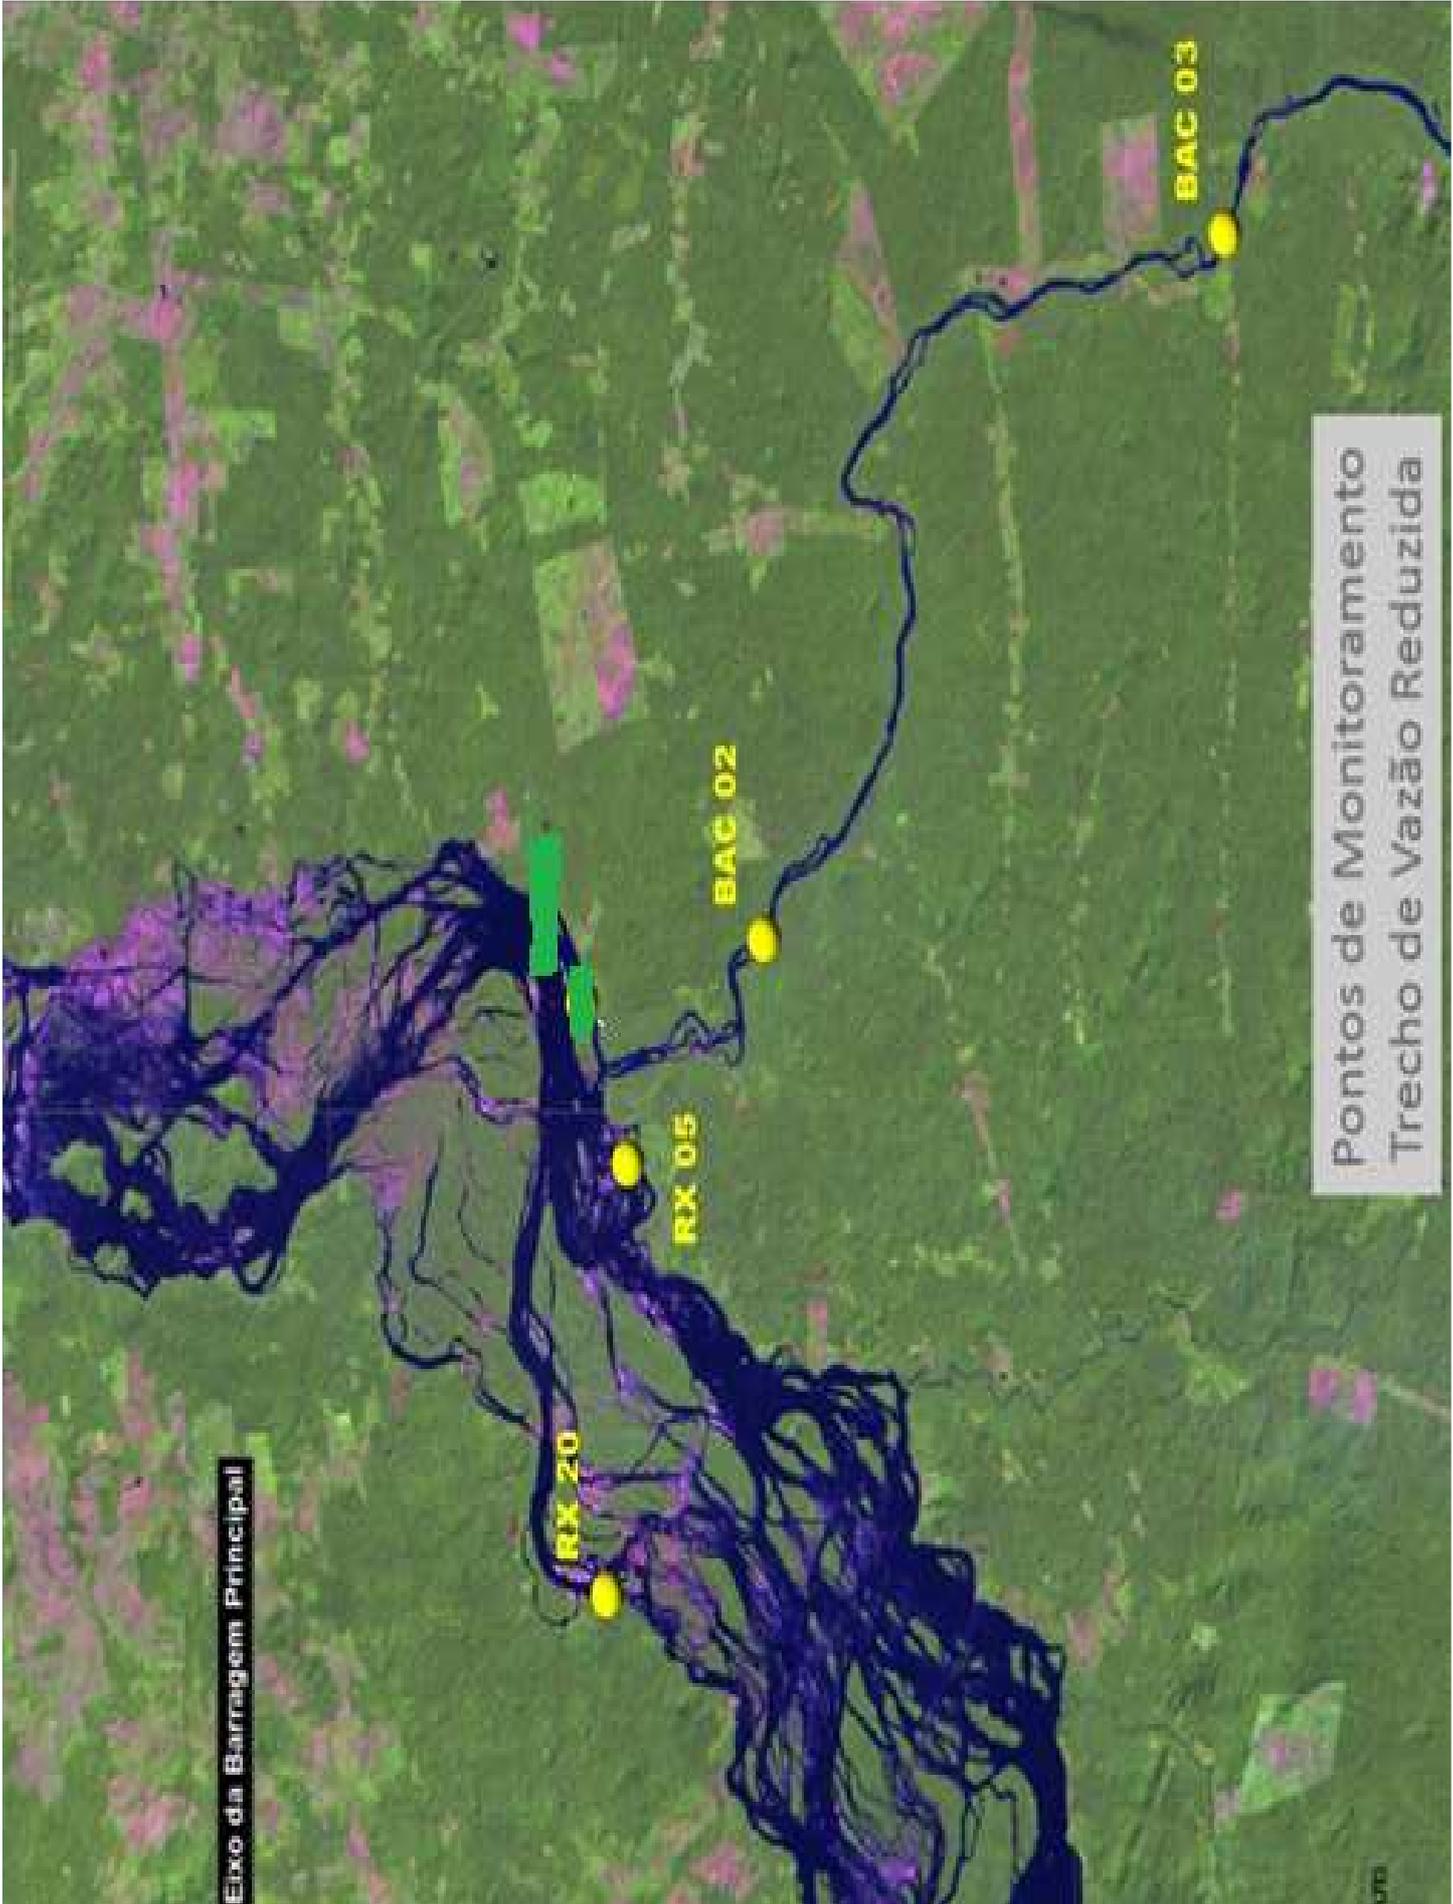
Eixo da Barragem Principal

Pontos de Monitoramento
Trecho de Vazão Reduzida

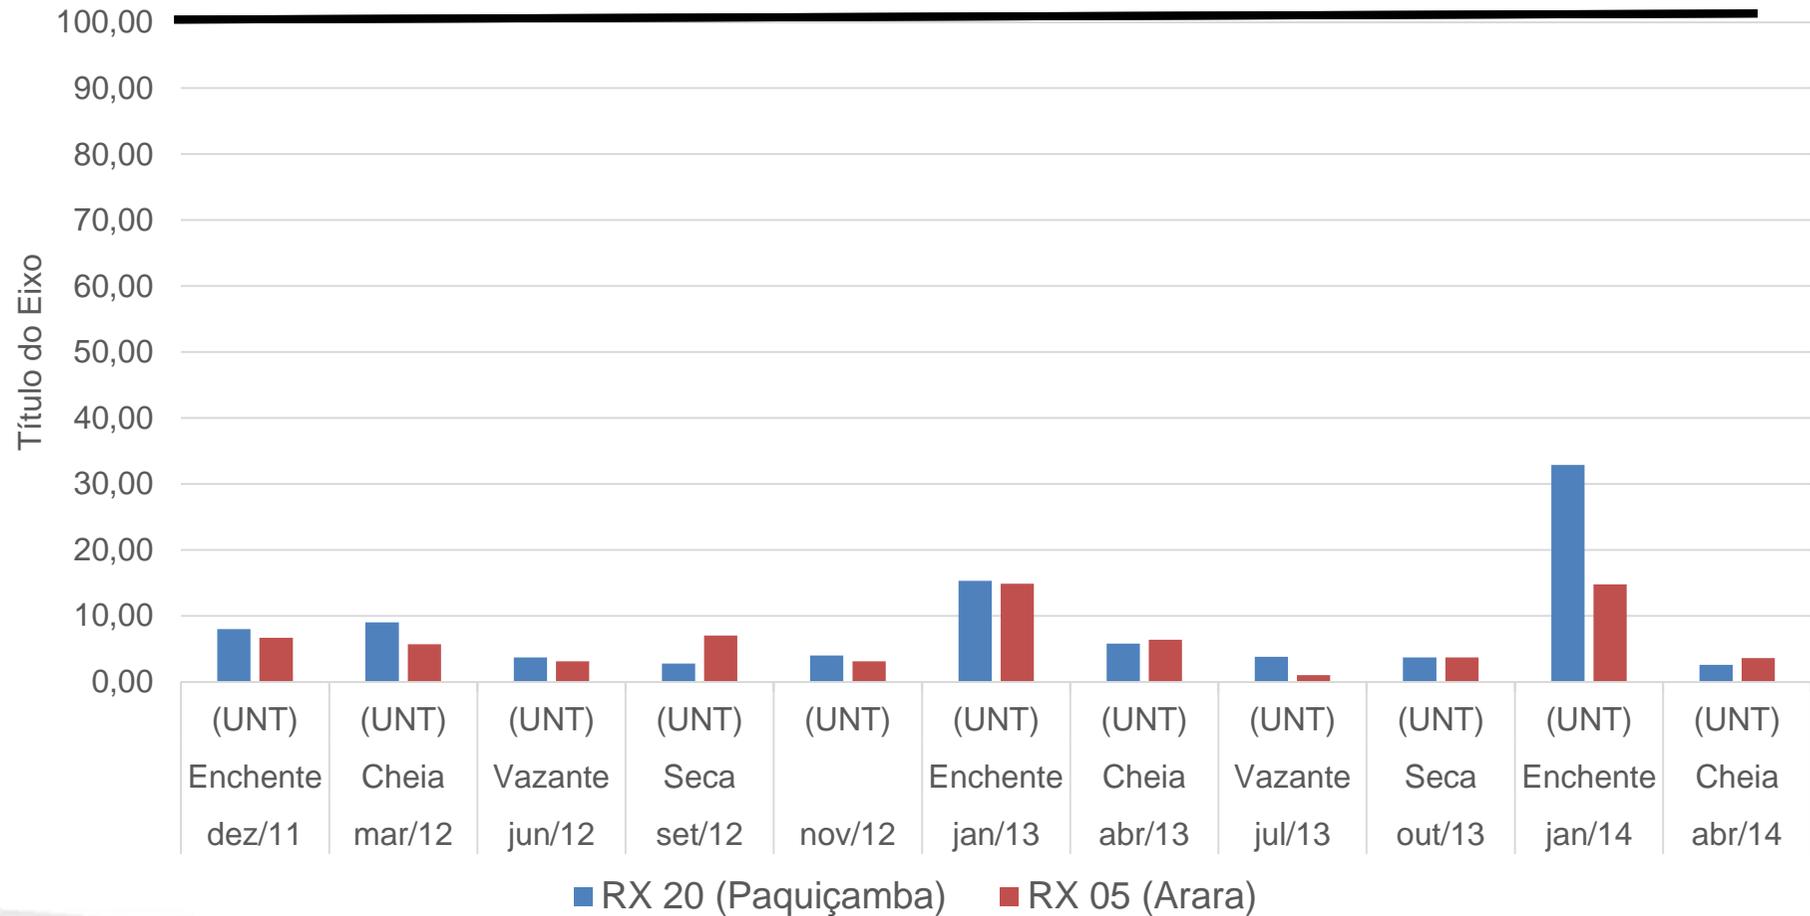
Dados de Turbidez no Rio Xingu

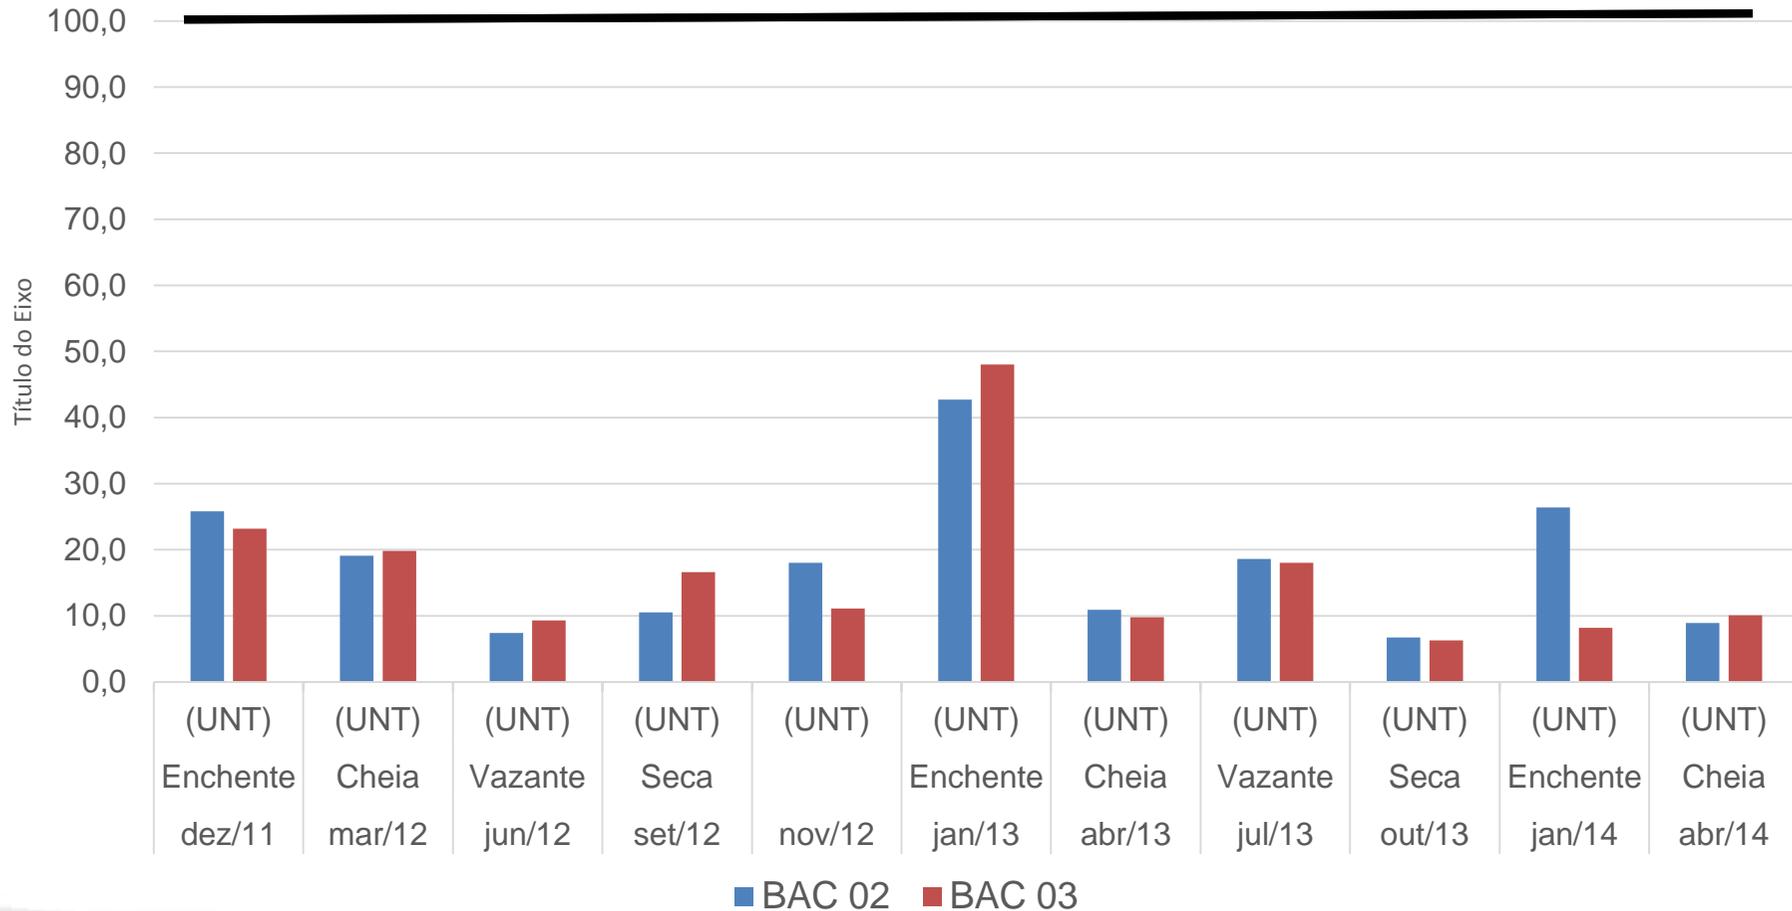
Dados de Turbidez no Rio Bacajá

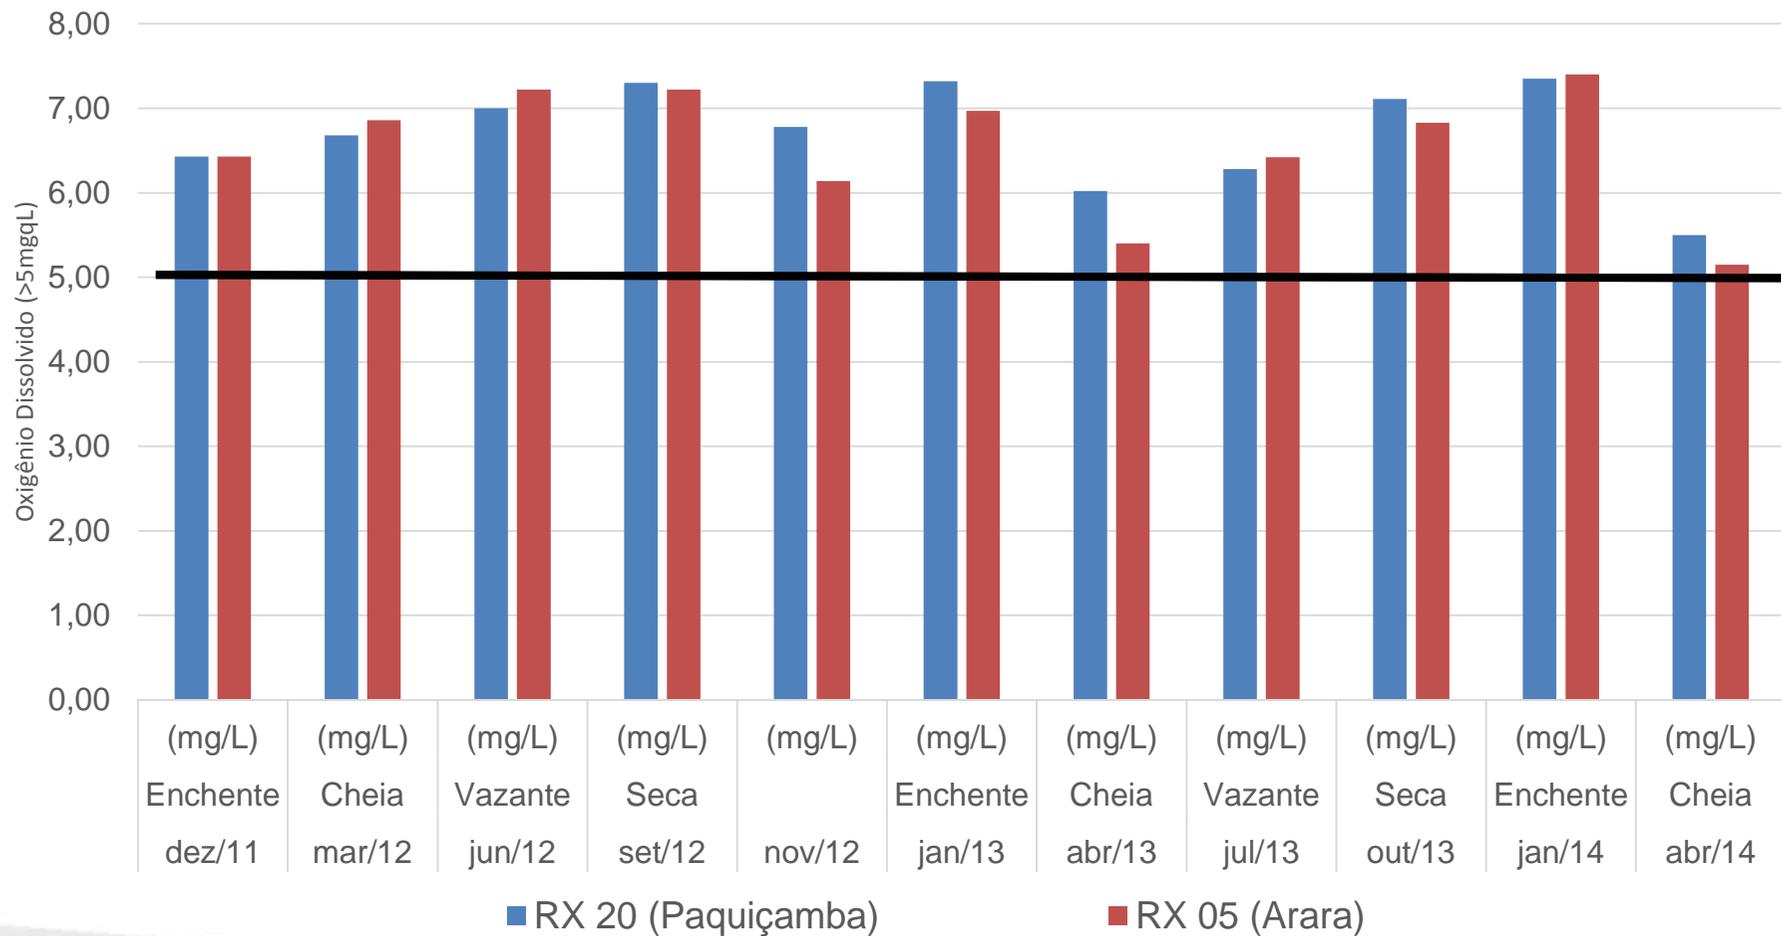
Dados de Oxigênio Dissolvido no Rio Xingu

A concentração de oxigênio dissolvido nos pontos do rio Xingu na Volta Grande esteve acima do valor mínimo permitido pela resolução CONAMA 357/2005 (5,0mg/L) para águas de Classe 2, em todos os pontos.

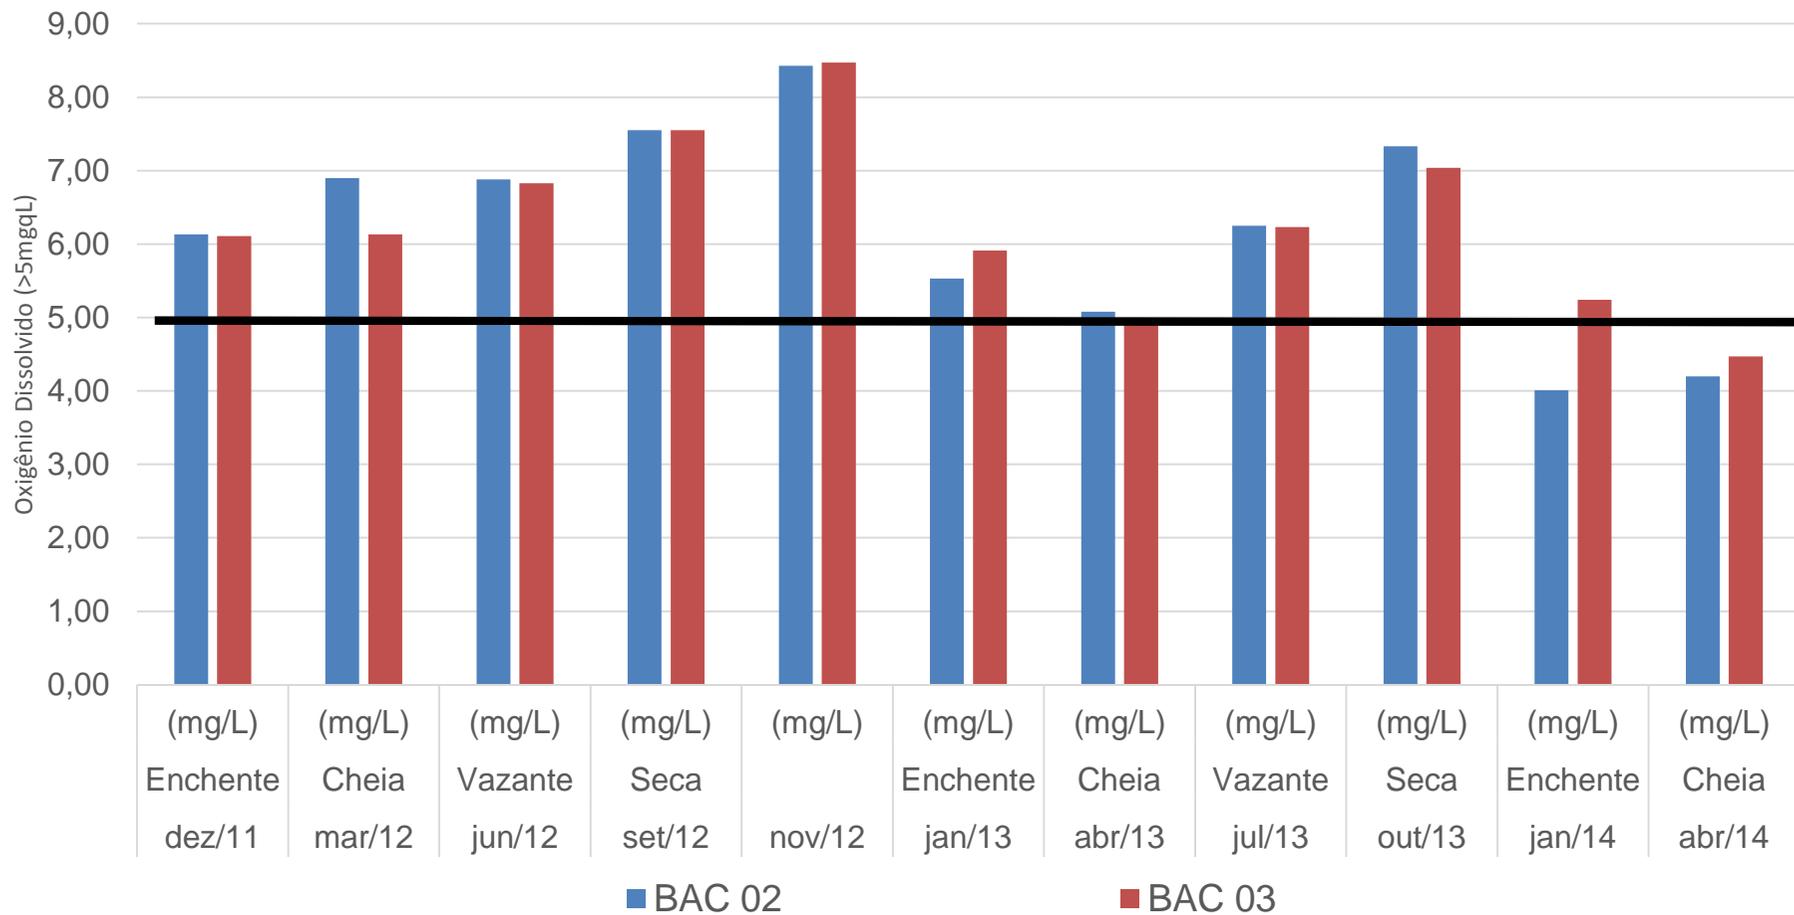
Dados de Oxigênio Dissolvido no Rio Bacajá

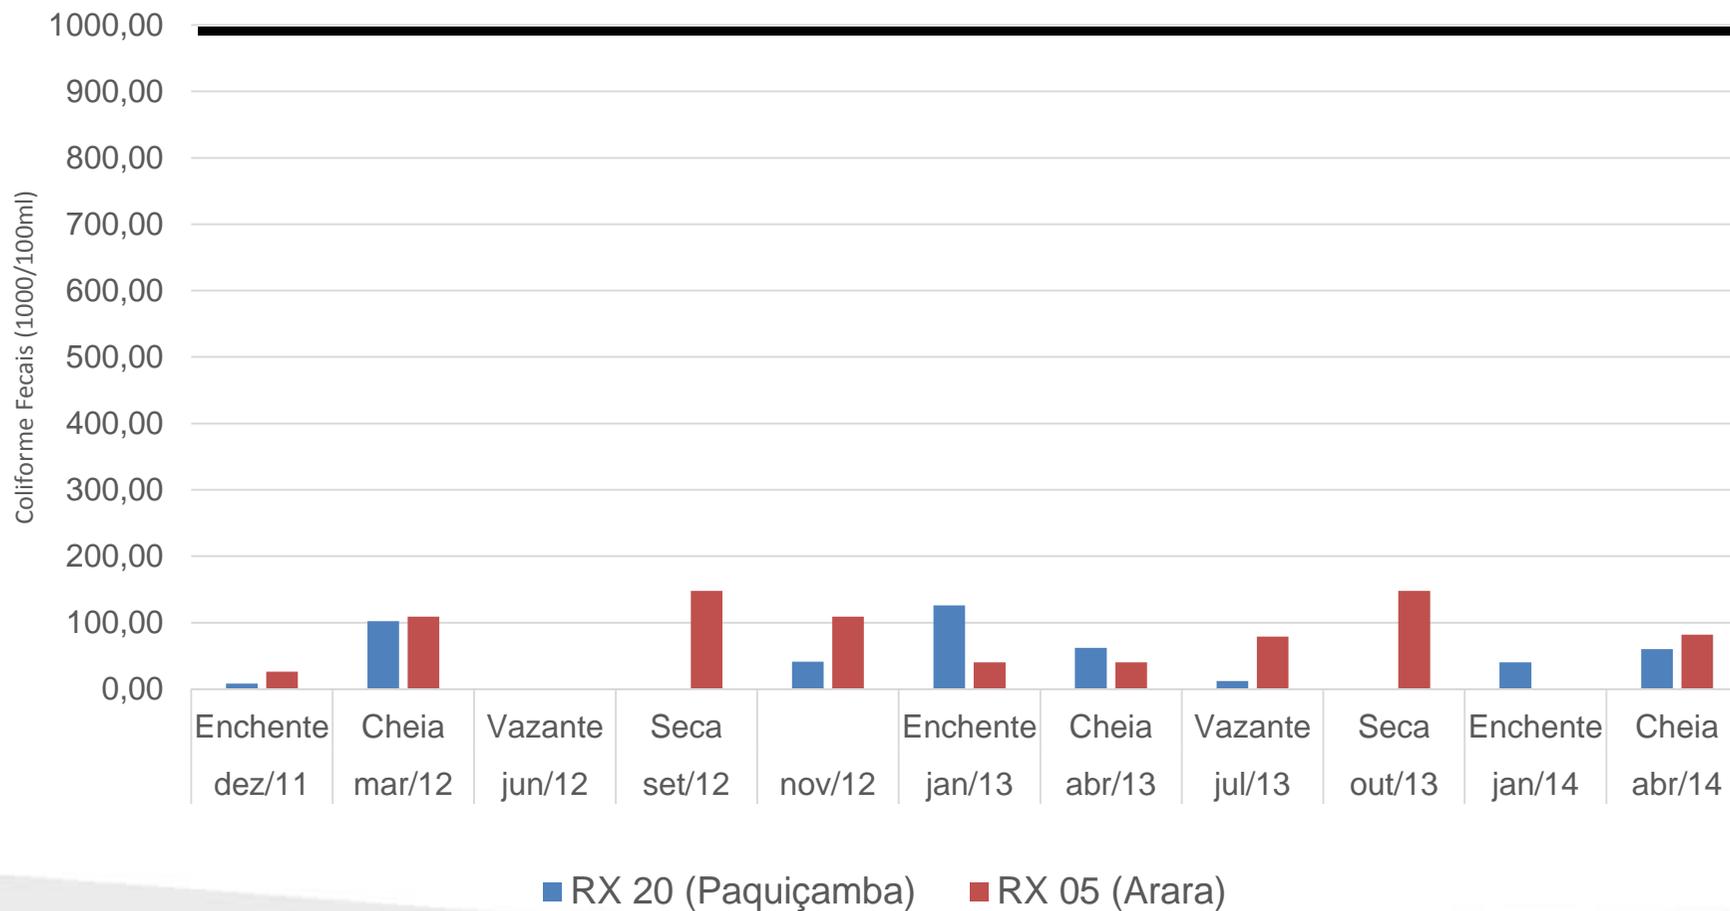
Dados de Coliformes Fecais no Rio Xingu

A densidade de coliformes fecais nos pontos do rio Xingu na Volta Grande apresenta ampla variação, não se podendo identificar um padrão espacial entre os pontos. Não houve o registro de ocorrência de densidades superiores ao valor máximo permitido em nenhum ponto.

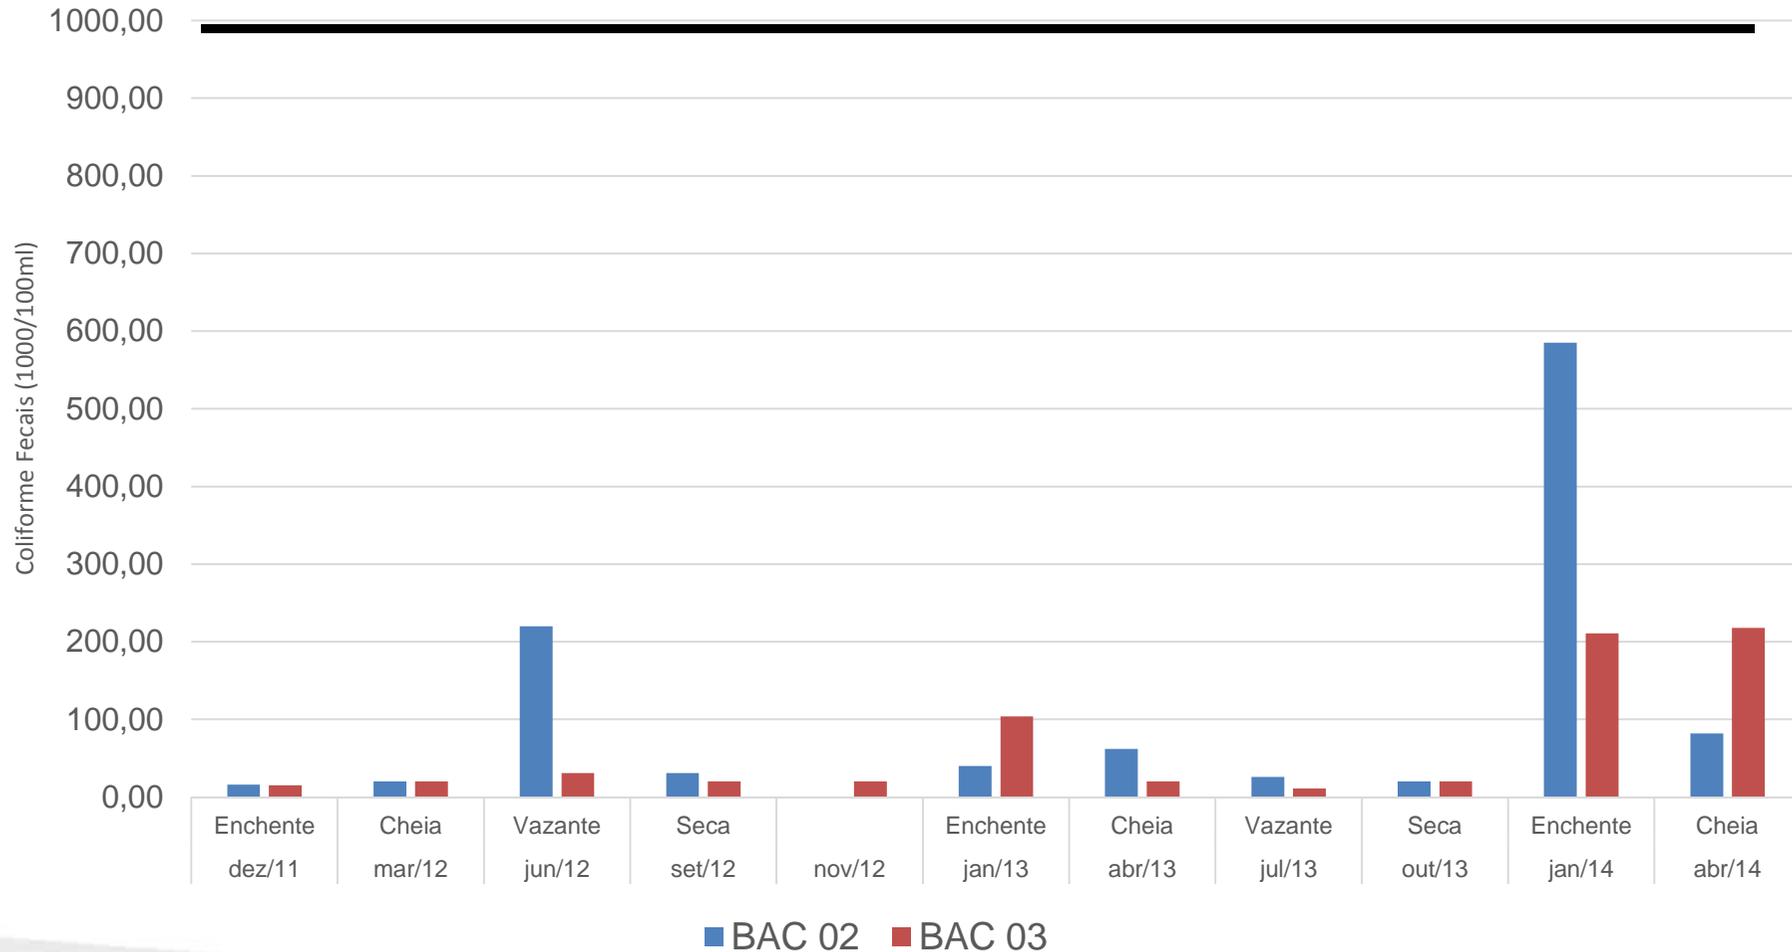
Dados de Coliformes Fecais no Rio Bacajá

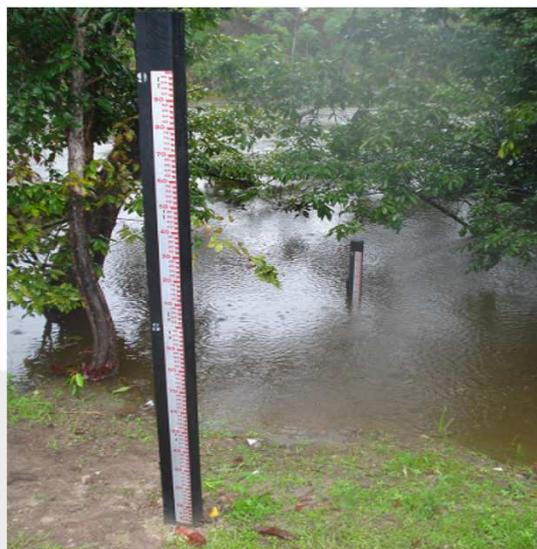
Detalhe de uma régua

O monitoramento é efetuado por meio de leitura de réguas e estações automáticas para a medição de níveis de água e por outros aparelhos para medições das vazões.

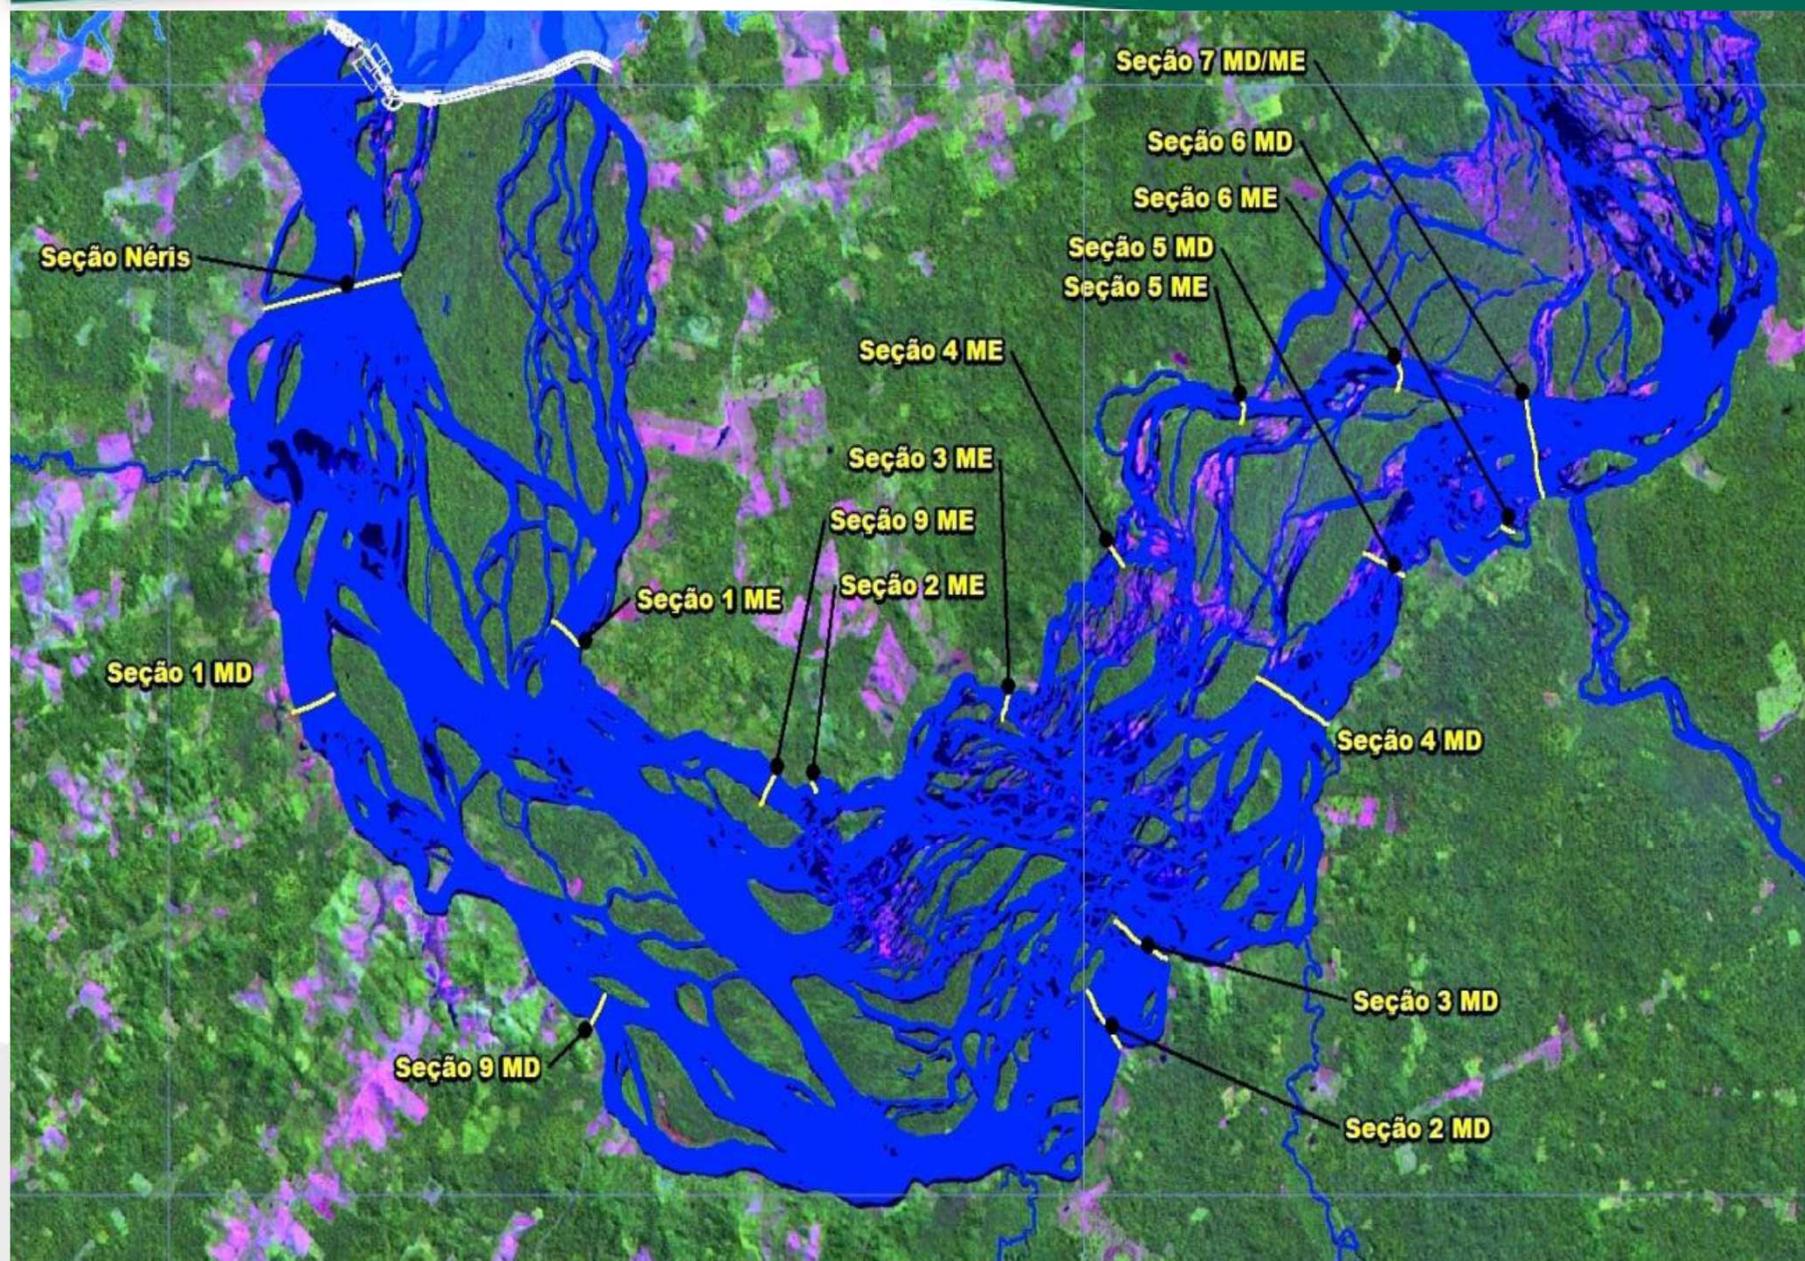
Localização das Seções no Rio Xingu – Região do TVR

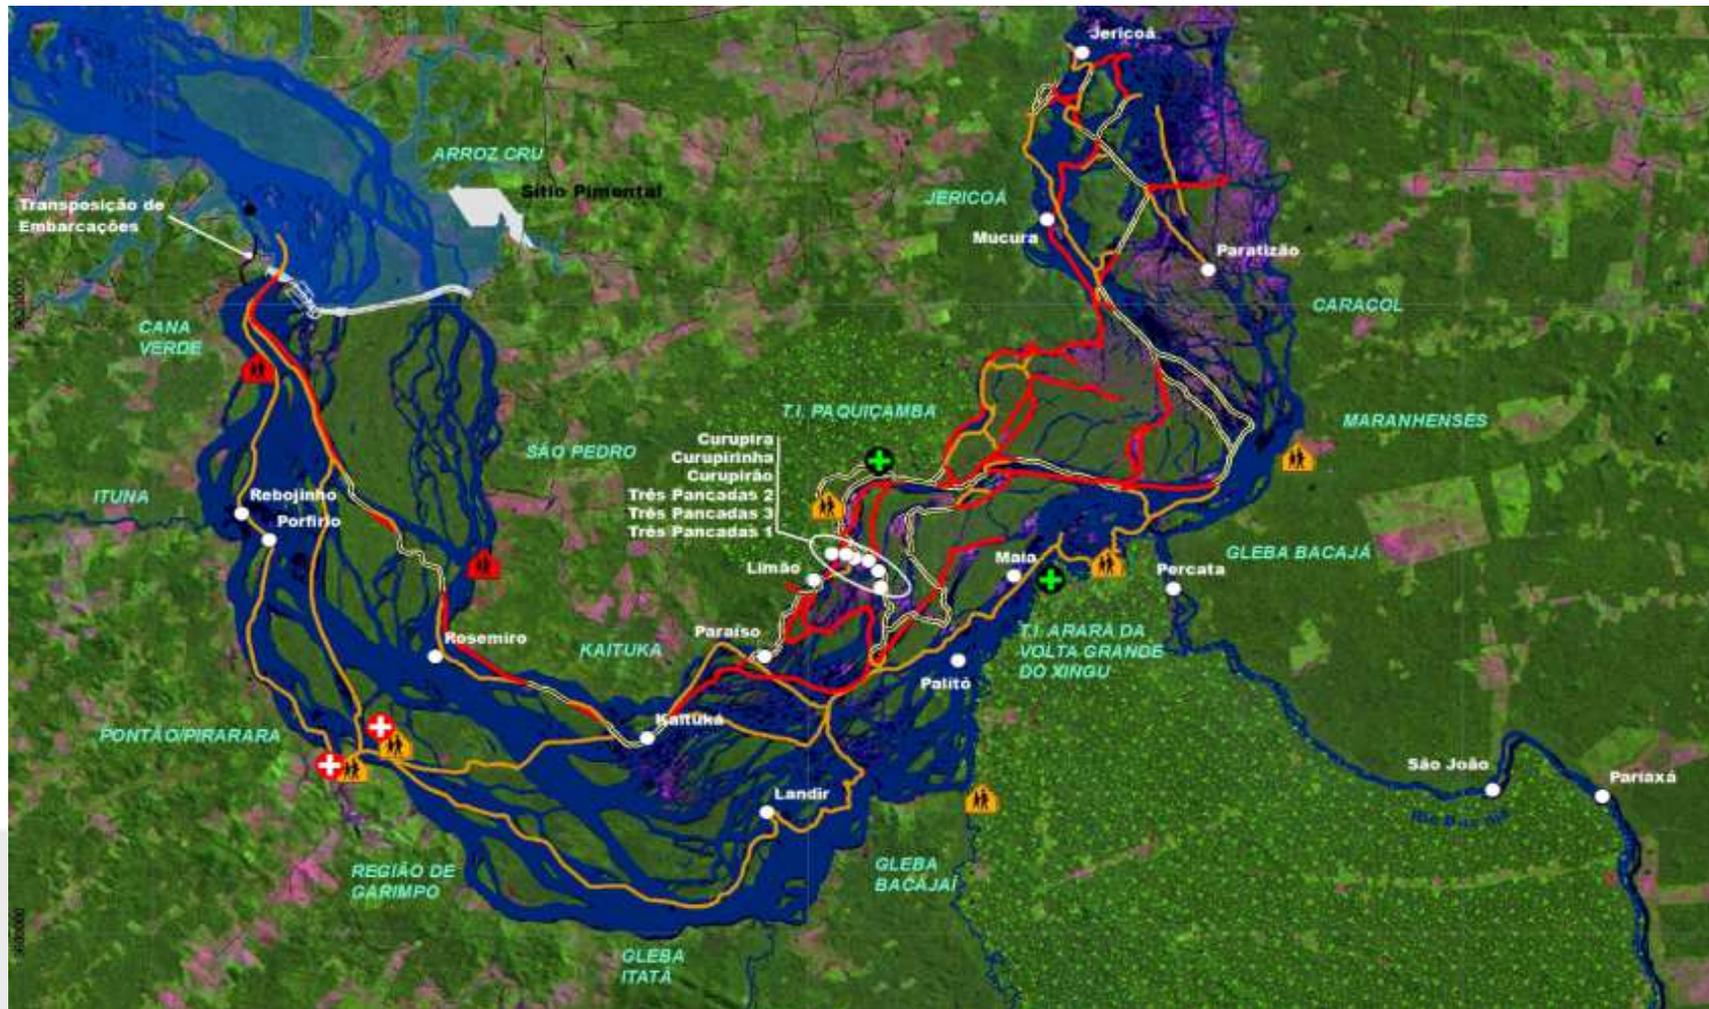
Identificação dos trechos fluviais de difícil passagem para as embarcações.

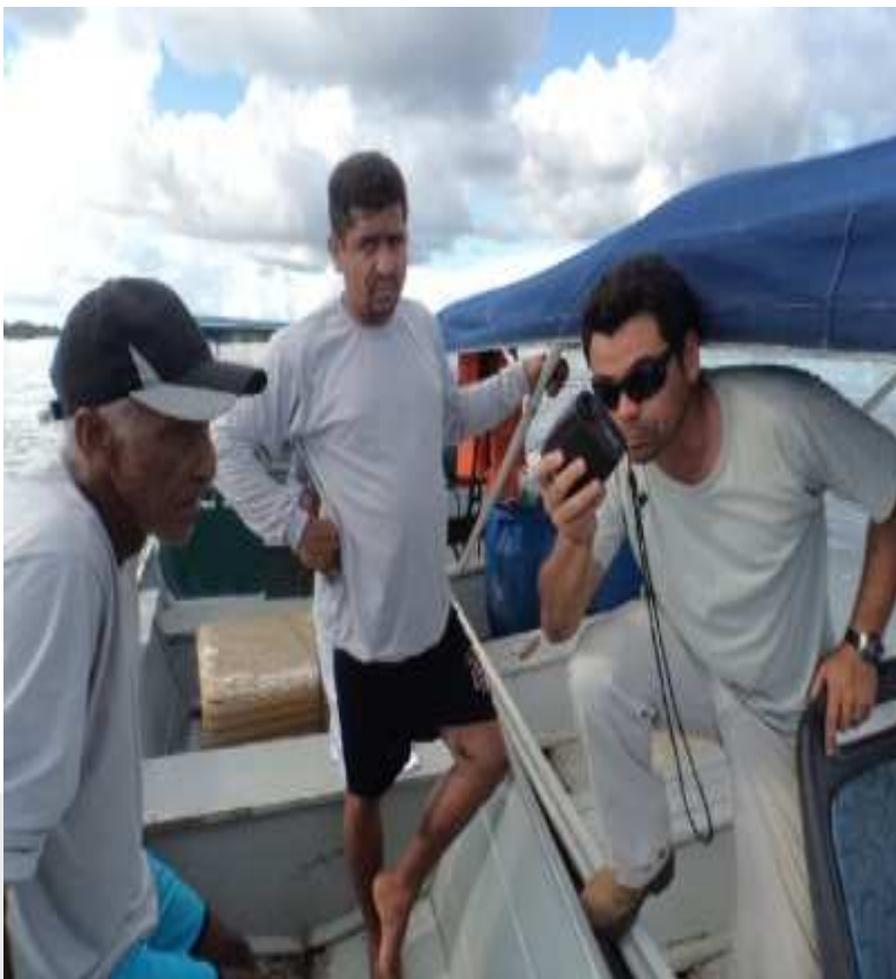
Aparelho utilizado para medir a largura do trecho

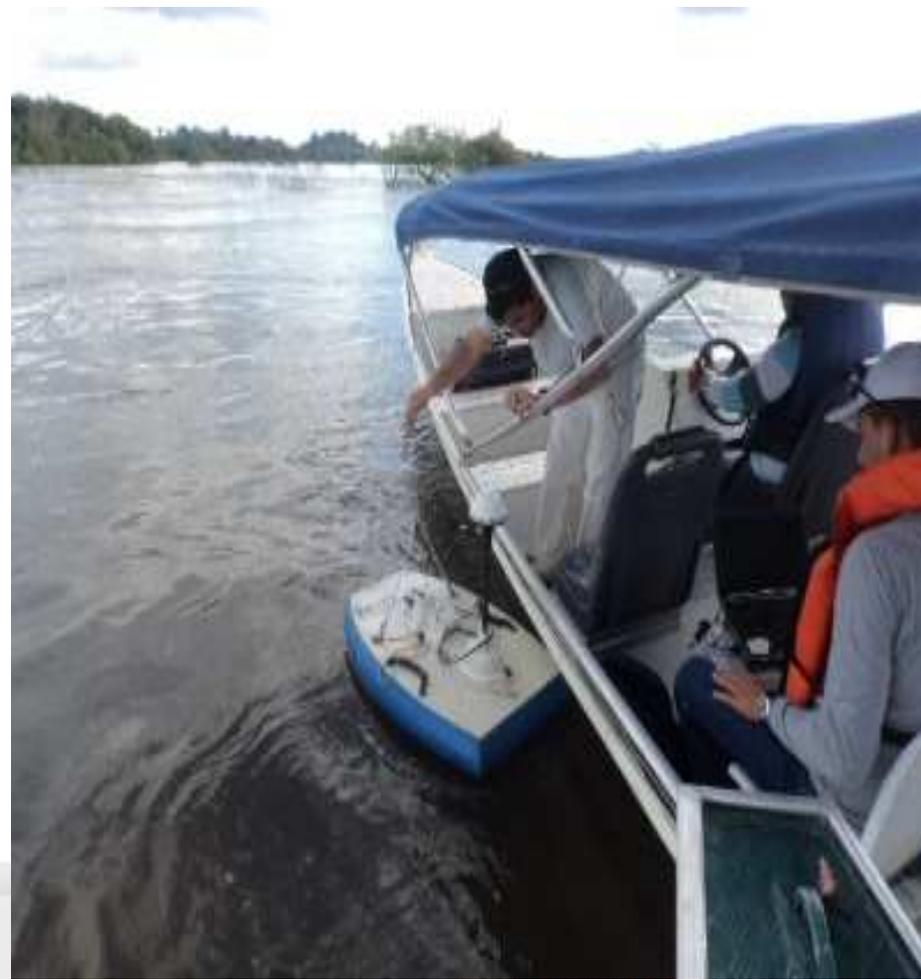
Aparelho utilizado para medições como vazão, velocidade, profundidade, leito do rio e etc
