CAPÍTULO 2 – ANDAMENTO DO PROJETO BÁSICO AMBIENTAL DO COMPONENTE INDÍGENA

**Anexo 14.1 – 30 – Material Utilizado para
Apresentação do Projeto de Monitoramento de
Qualidade da Água, Condições de Navegabilidade e
Hidrograma Ecológico**

Projeto de Monitoramento da Qualidade da água

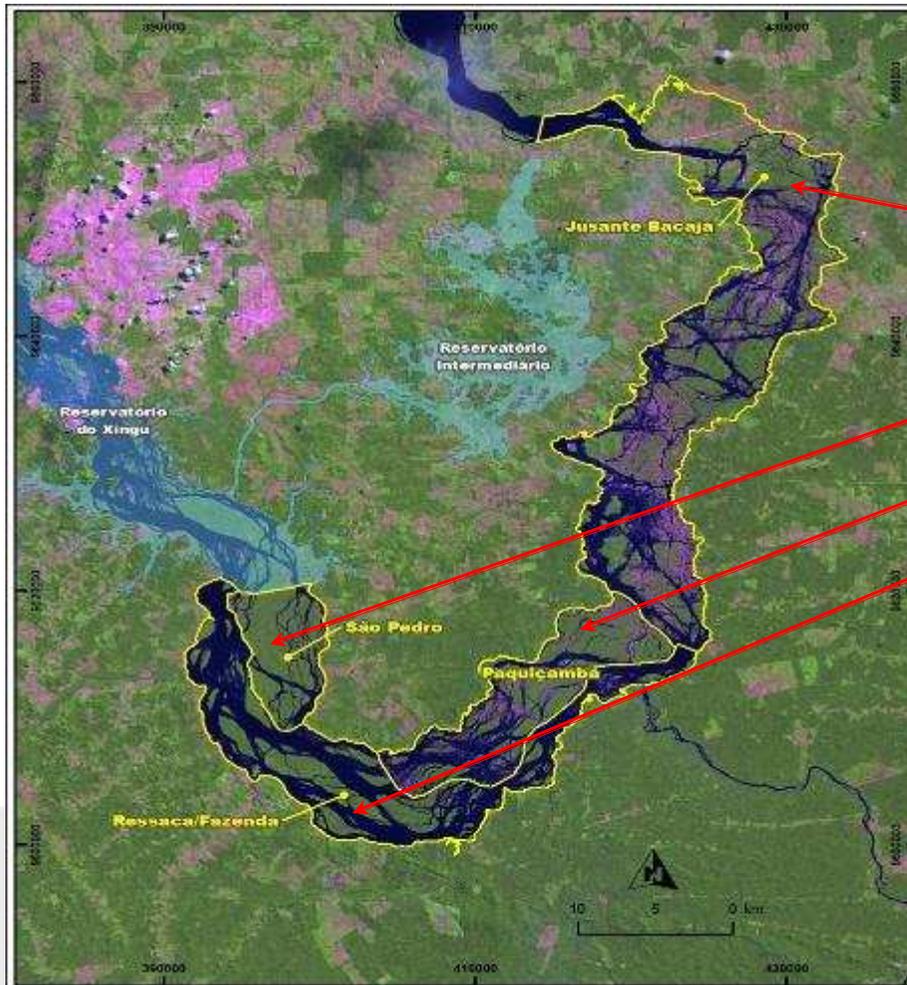
SETORES DO TVR

- Jusante Bacajá
- São Pedro
- Paquiçamba
- Ressaca/Fazenda

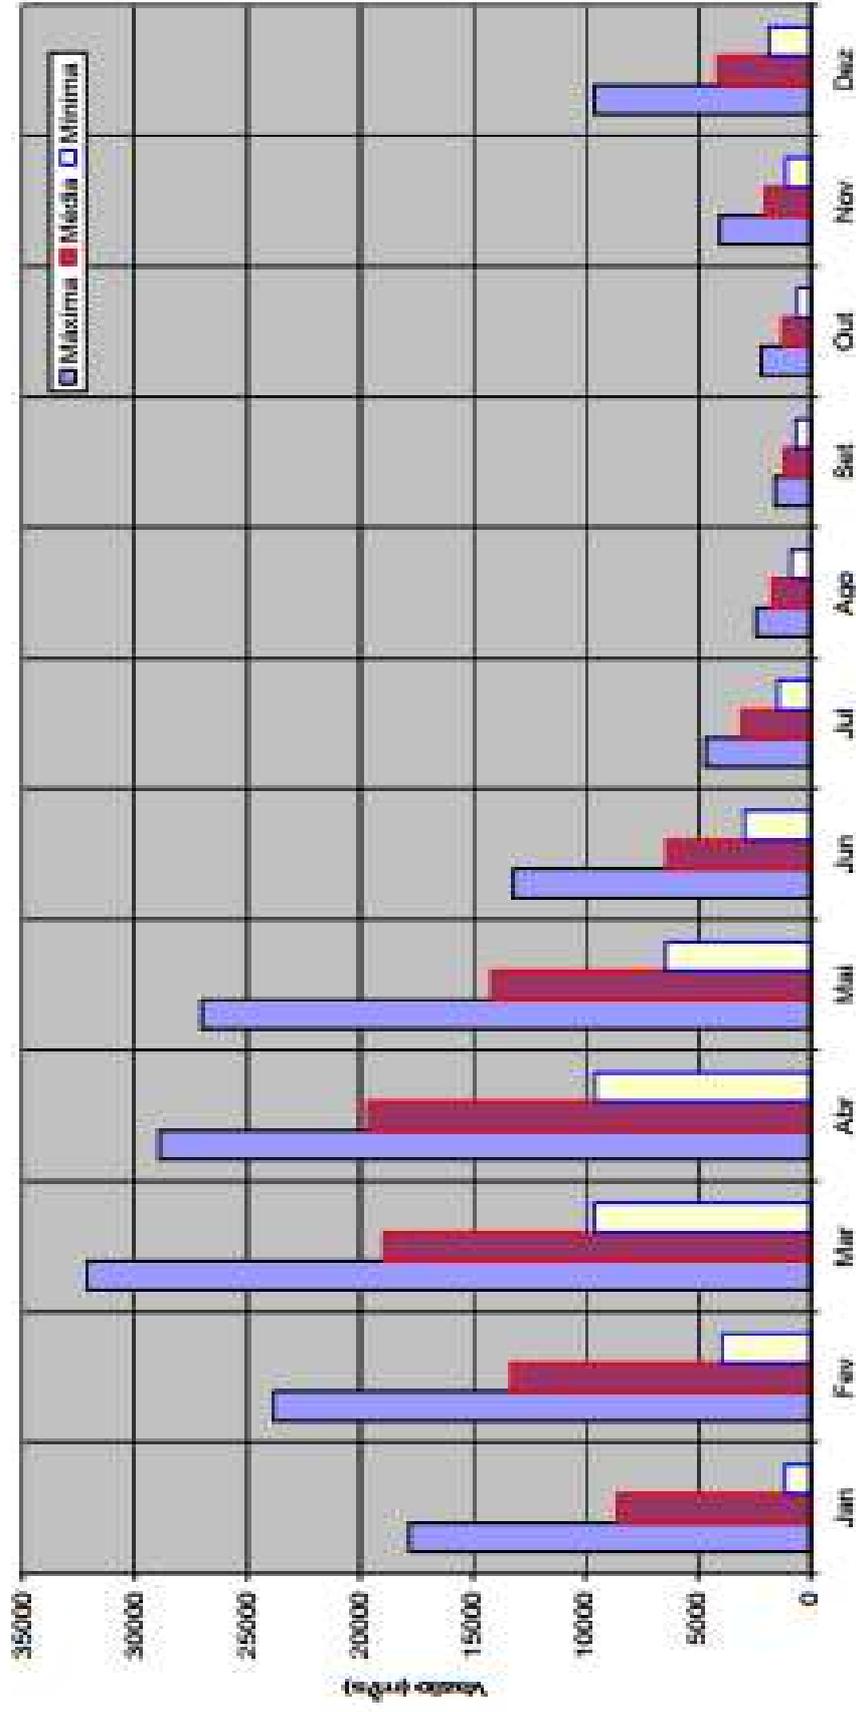
**GRÁFICO 2.2.1-1 - Sazonalidade das Vazões Médias Mensais no rio Xingu –
Posto: Altamira**

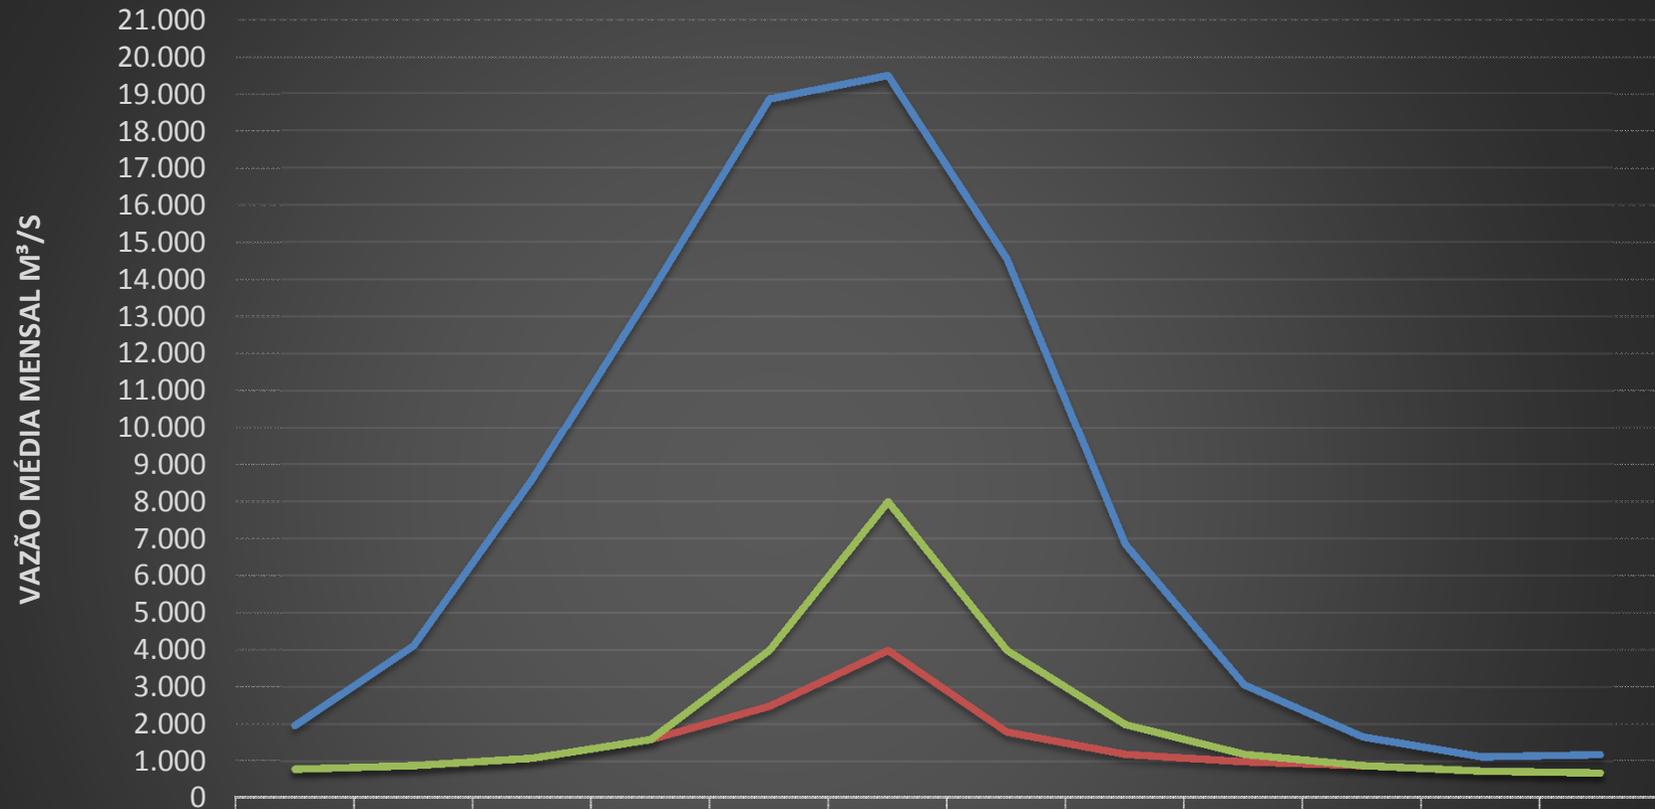
HIDROGRAMA ECOLÓGICO

Nov	Dez	Jan	Fev	Mar	Abr	Mai	Jun	Jul	Ago	Set	Out
— Média Altamira	1.978	4.119	8.600	13.654	18.859	19.494	14.562	6.850	3.073	1.675	1.135	1.192
— Hidrograma (A)	800	900	1.100	1.600	2.500	4.000	1.800	1.200	1.000	900	750	700
— Hidrograma (B)	800	900	1.100	1.600	4.000	8.000	4.000	2.000	1.200	900	750	700

Manter, no período compreendido entre o início da operação e a geração com plena capacidade, minimamente, o **Hidrograma B** proposto no EIA.

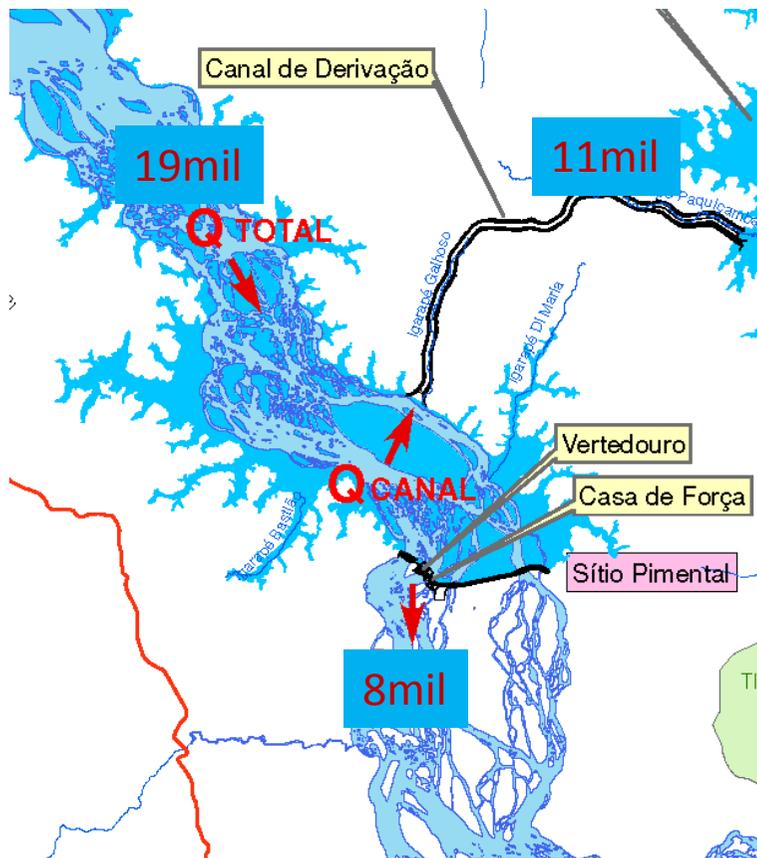
NA CHEIA (m³/s)

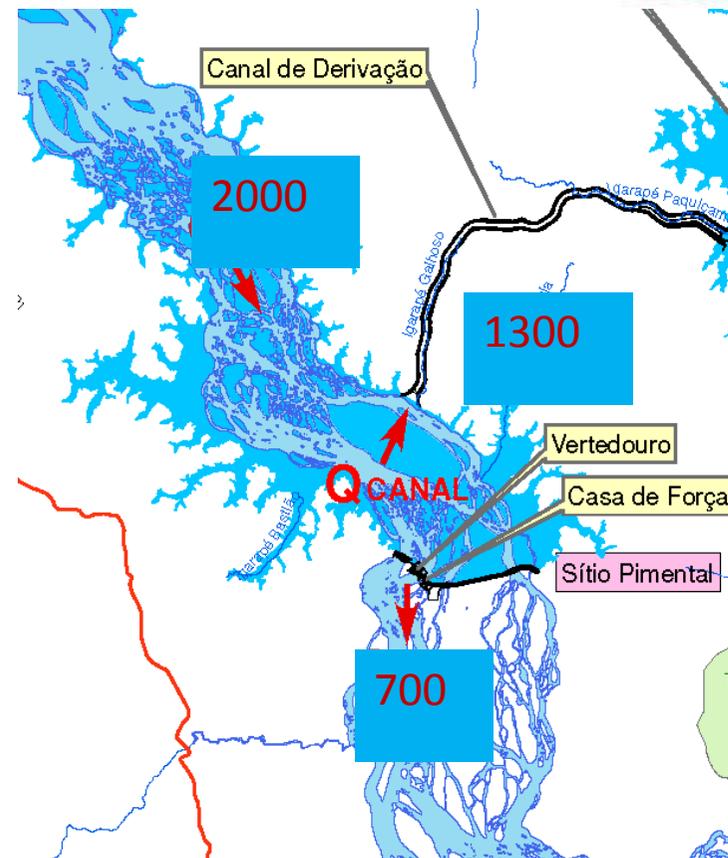
NA SECA (m³/s)

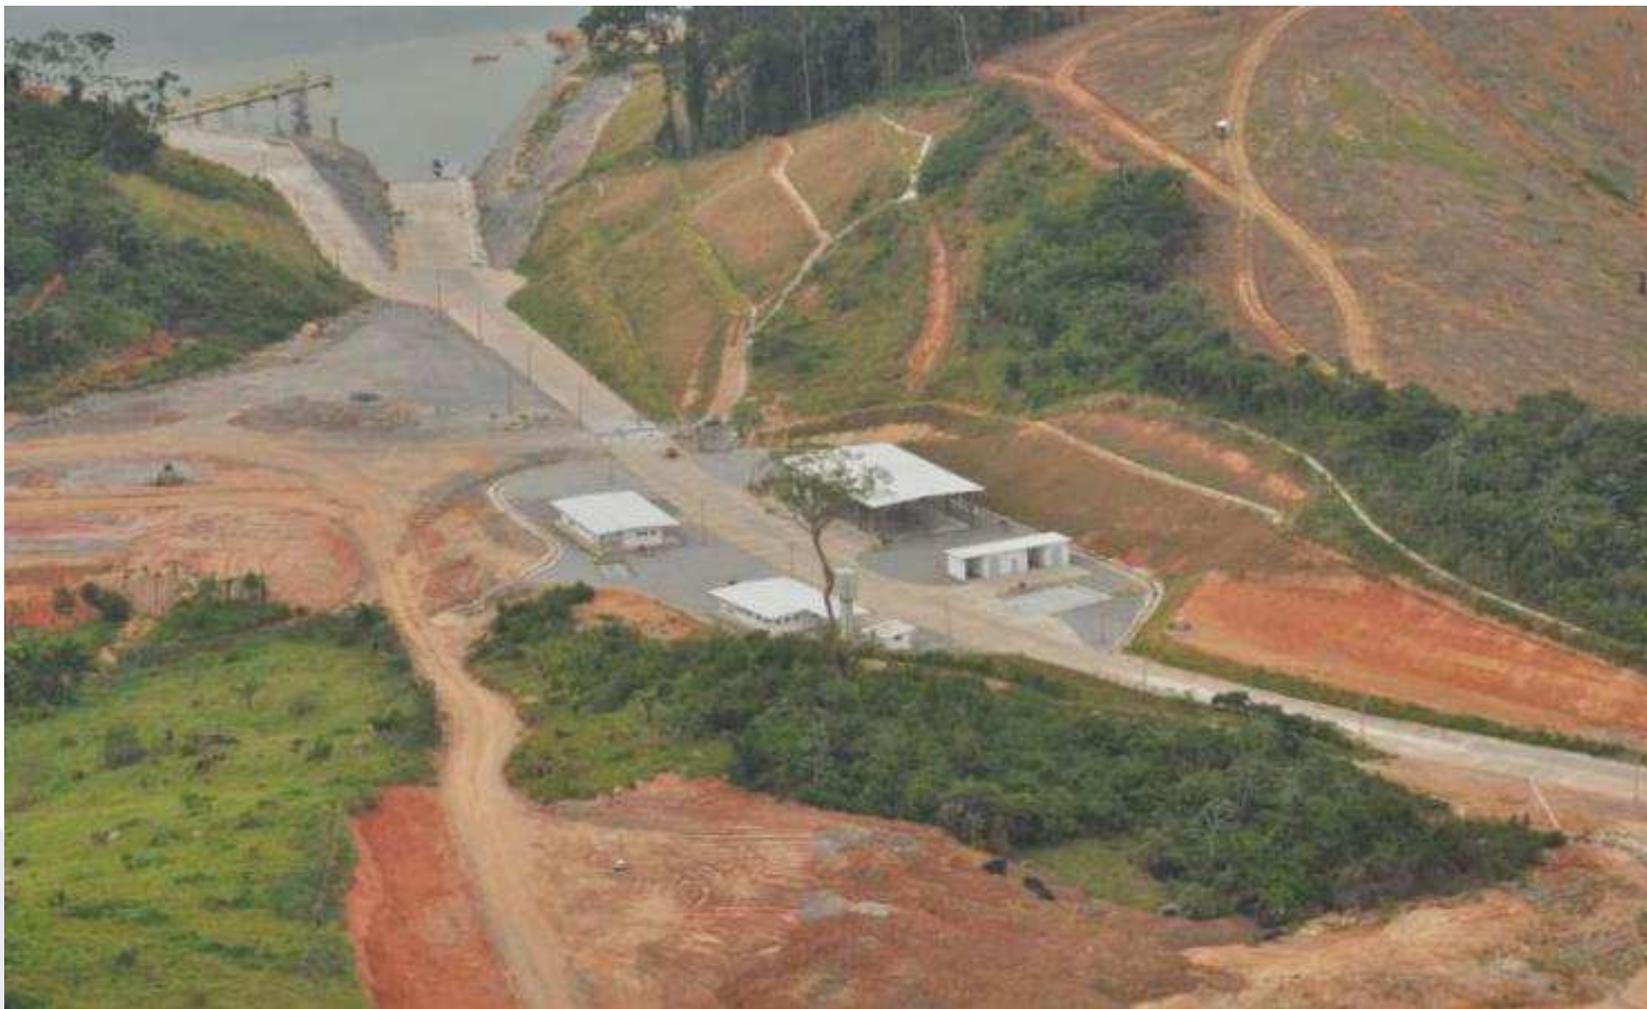
Vista geral do STE: Instalações de Apoio e Pier de Jusante

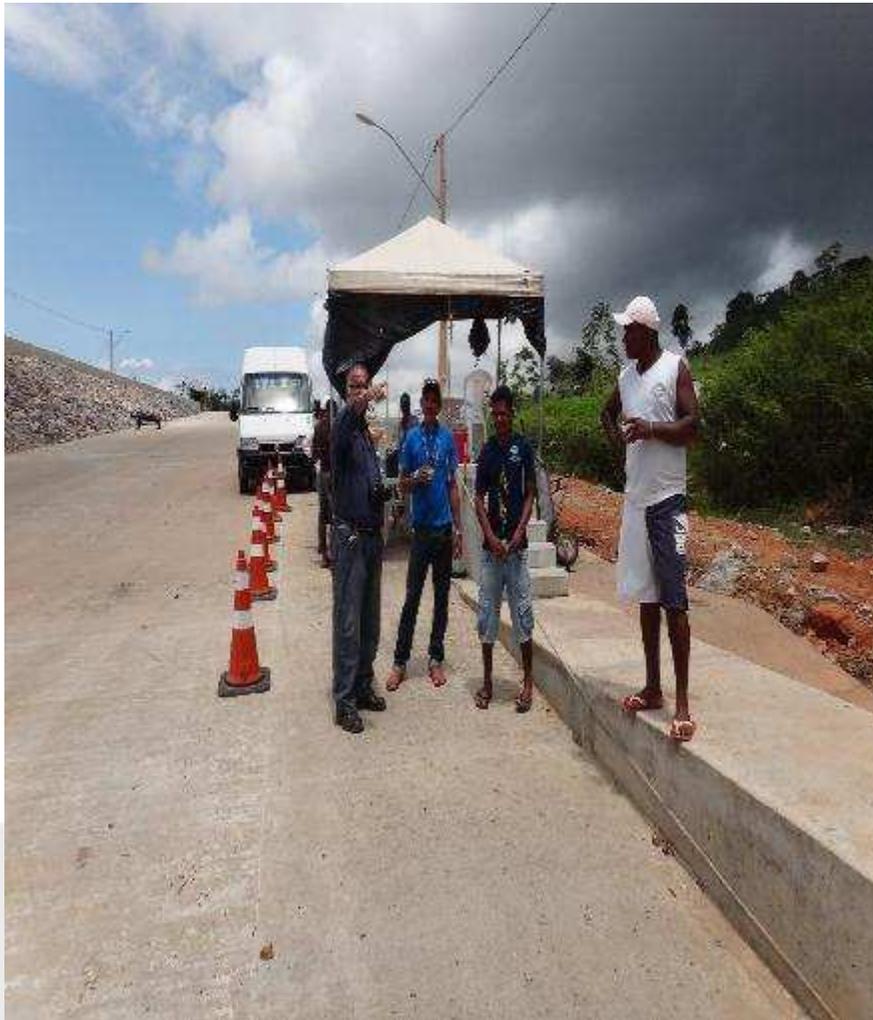
Rampa de acesso das embarcações de pequeno porte.

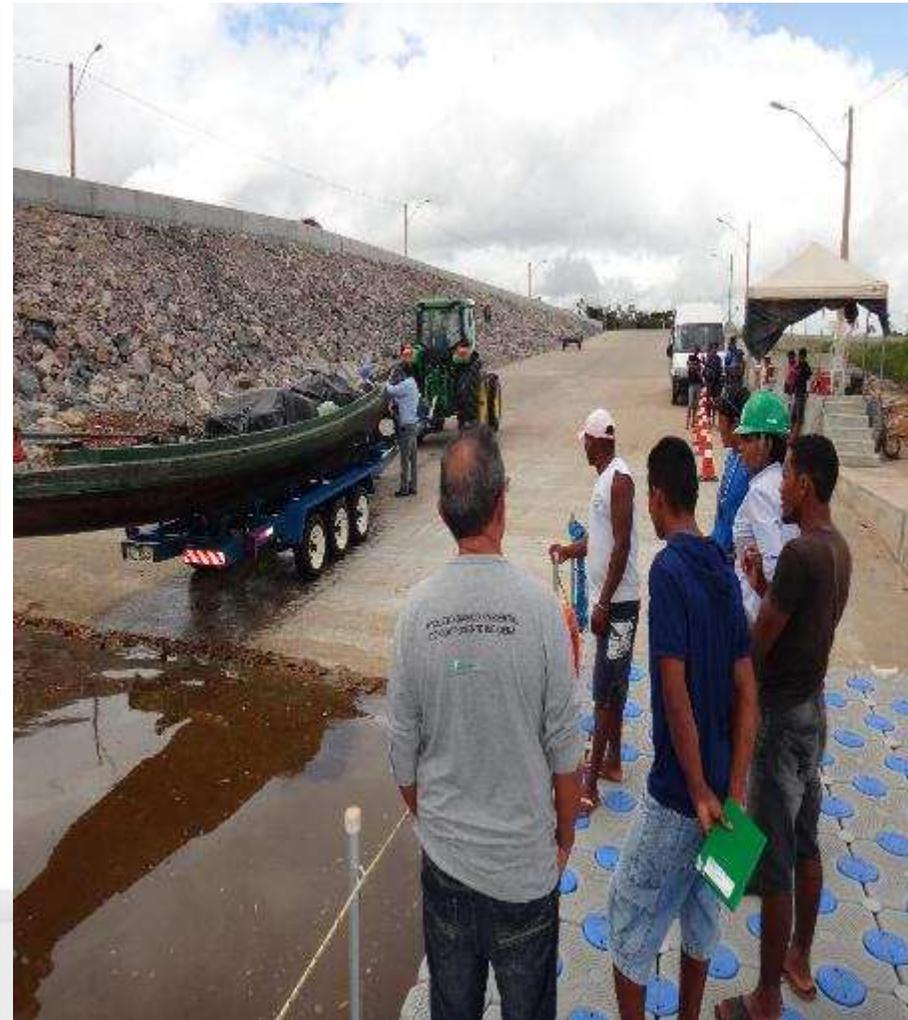
Transposição da Embarcação de pequeno porte.

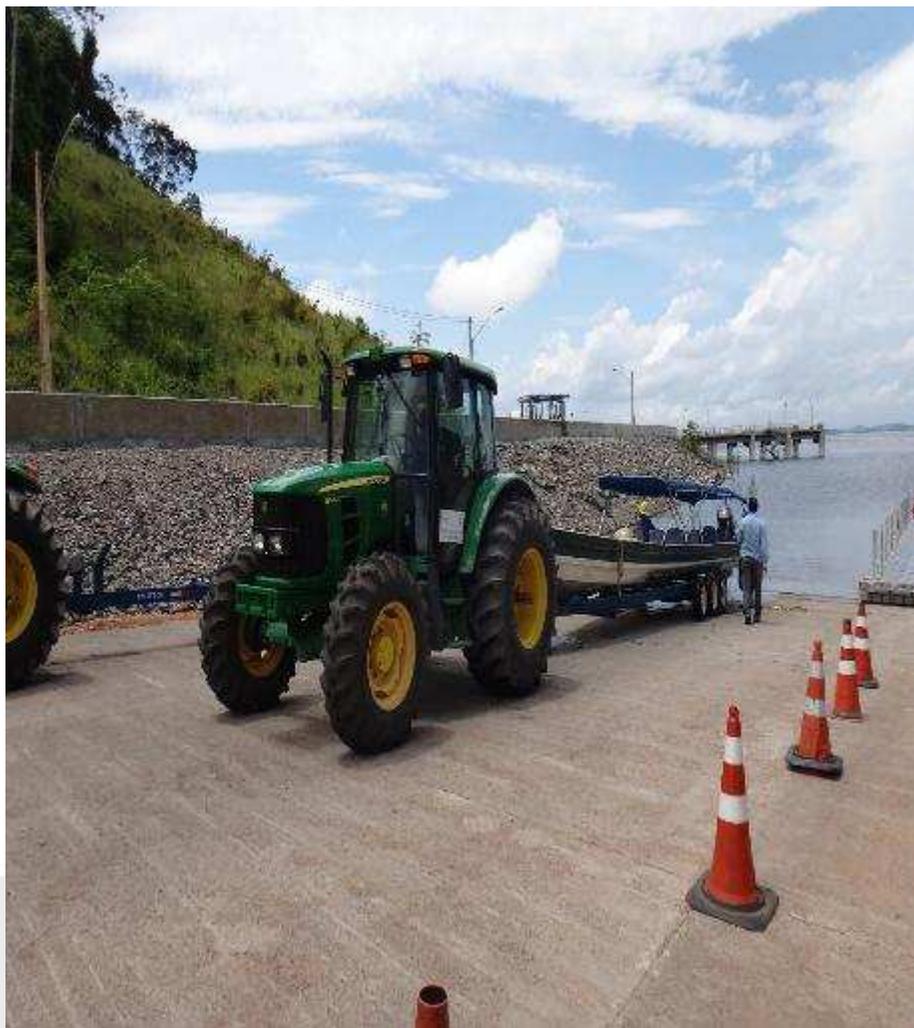
Início da Transposição da Embarcação Indígena – Parte Baixa.

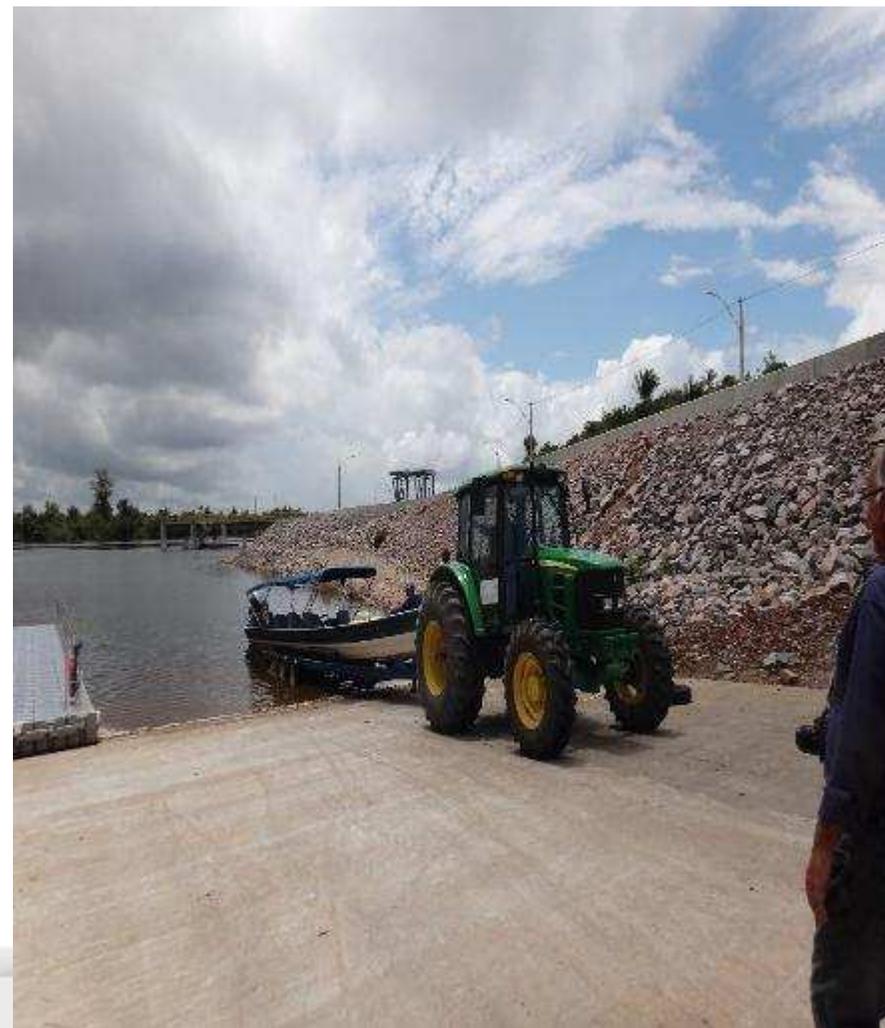
Final da Transposição – Parte Alta.

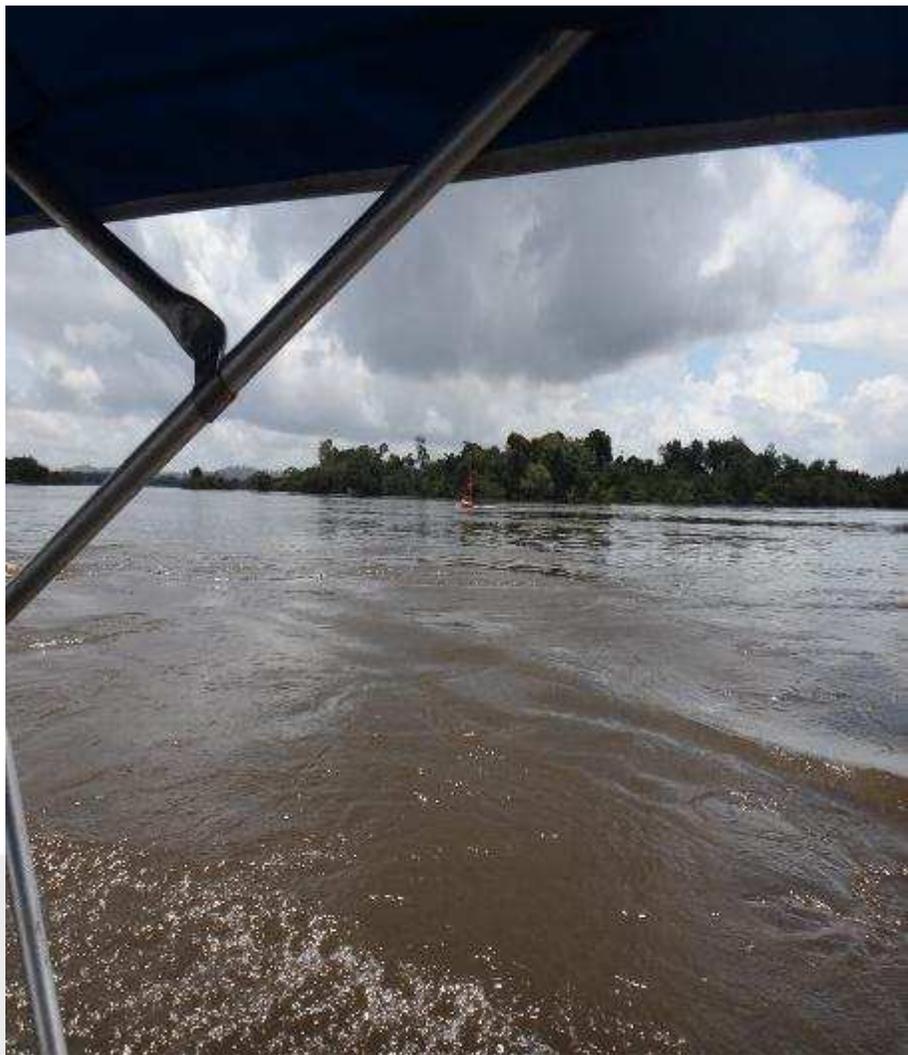
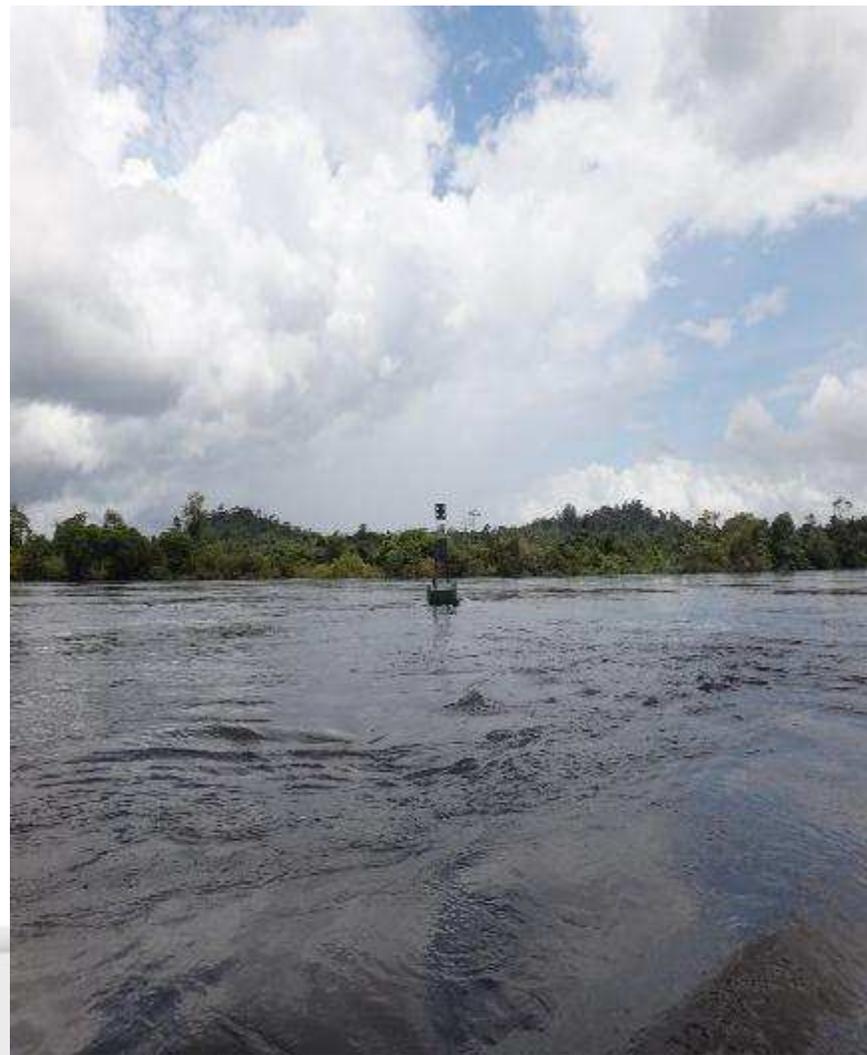
Boias utilizadas no balizamento do canal de navegação do Rio Xingu.
