SUMÁRIO – 14.2.4 PROJETO DE RECOMPOSIÇÃO DA INFRAESTRUTURA FLUVIAL

14.2. PROGRAMA DE MONITORAMENTO DAS CONDIÇÕES DE NAVEGABILIDADE E DAS CONDIÇÕES DE VIDA

14.2.4. PROJETO DE RECOMPOSIÇÃO DA INFRAESTRUTURA FLUVIAL

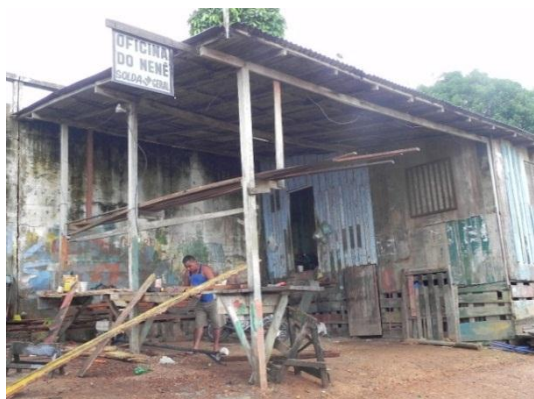
Figura 14.2.4 - 2 – Estaleiro Porto da FUNAI - local inundado durante a cheia do rio Xingu

Em épocas de cheia – entre os meses de fevereiro, março, abril e maio –, muitos desses estaleiros são inundados pelo rio Xingu, impossibilitando a execução de seus afazeres. Alguns ainda conseguem seguir com a produção mediante o aluguel de

Sendo assim, o planejamento da recomposição dos estaleiros deve ocorrer em confluência à fase de negociação para realocação da população e atividades econômicas urbanas de Altamira que serão diretamente atingidas, e articulada ao projeto 5.1.8 – Projeto de Parques e Reurbanização da Orla, que desenvolve as propostas para reurbanização da orla da cidade.

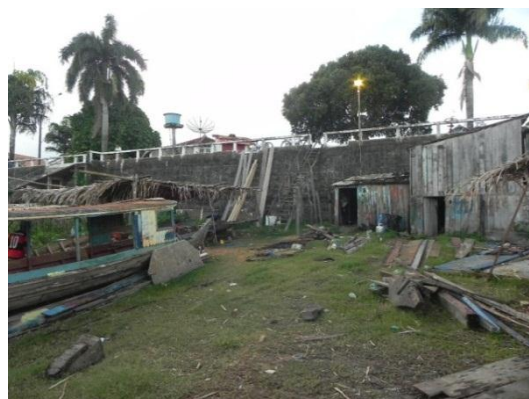
Figura 14.2.4 - 3 – Estaleiro próximo ao Porto 6 (Porto da Balsa) - local inundado durante a cheia do rio Xingu

Certamente, essas estruturas (portos e estaleiros de Altamira) serão afetadas durante a fase de enchimento do Reservatório do Xingu, uma vez que todas elas estão localizadas em níveis inferiores à cota 100.

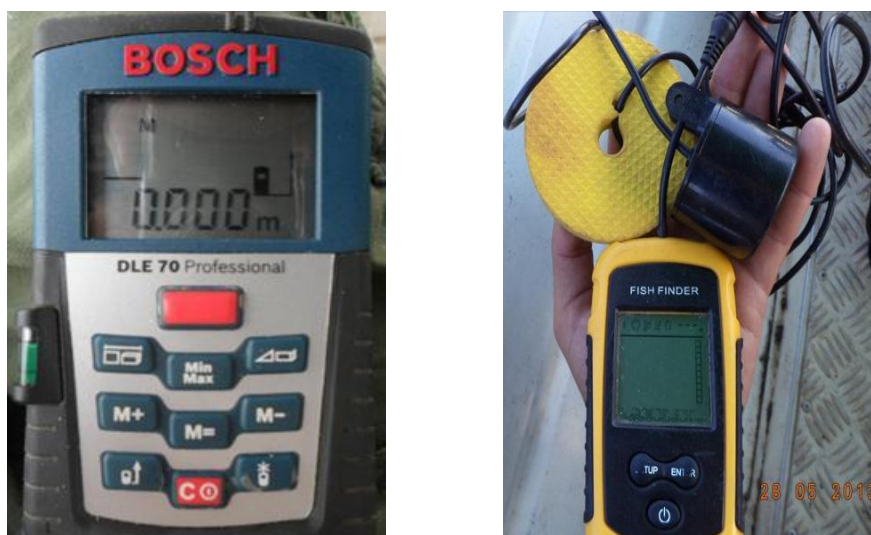
Figura 14.2.4 - 4 – Trena eletrônica e Profundímetro

Para a medição da largura dos locais críticos em ambas as campanhas, foram utilizados GPS e trena eletrônica. Já para a medição de profundidade foi utilizado um profundímetro. A **Figura 14.2.4 - 4**, a seguir, apresenta os aparelhos utilizados para a realização dos trabalhos da Etapa 1.

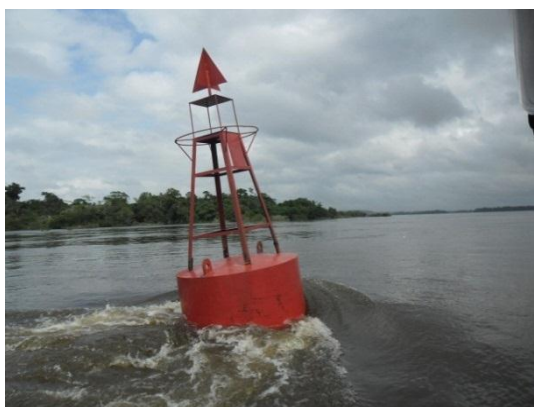
Após autorização da Capitania dos Portos do Estado do Amapá à Norte Energia para instalação da sinalização provisória nas proximidades do STE, por meio da Portaria N° 88/CPAT, a implantação das bóias e sinalizações e a implementação recente de boias sinalizadoras atendem aos níveis mais satisfatórios para o cumprimento das Normas Técnicas de Sinalização Náutica da Diretoria de Hidrografia e Navegação – DHN da Marinha do Brasil (**Figura 14.2.4 - 11 e 12**).

Figura 14.2.4 - 11 – Boias de sinalização para acesso ao STE localizada na margem direita, a montante do STE.

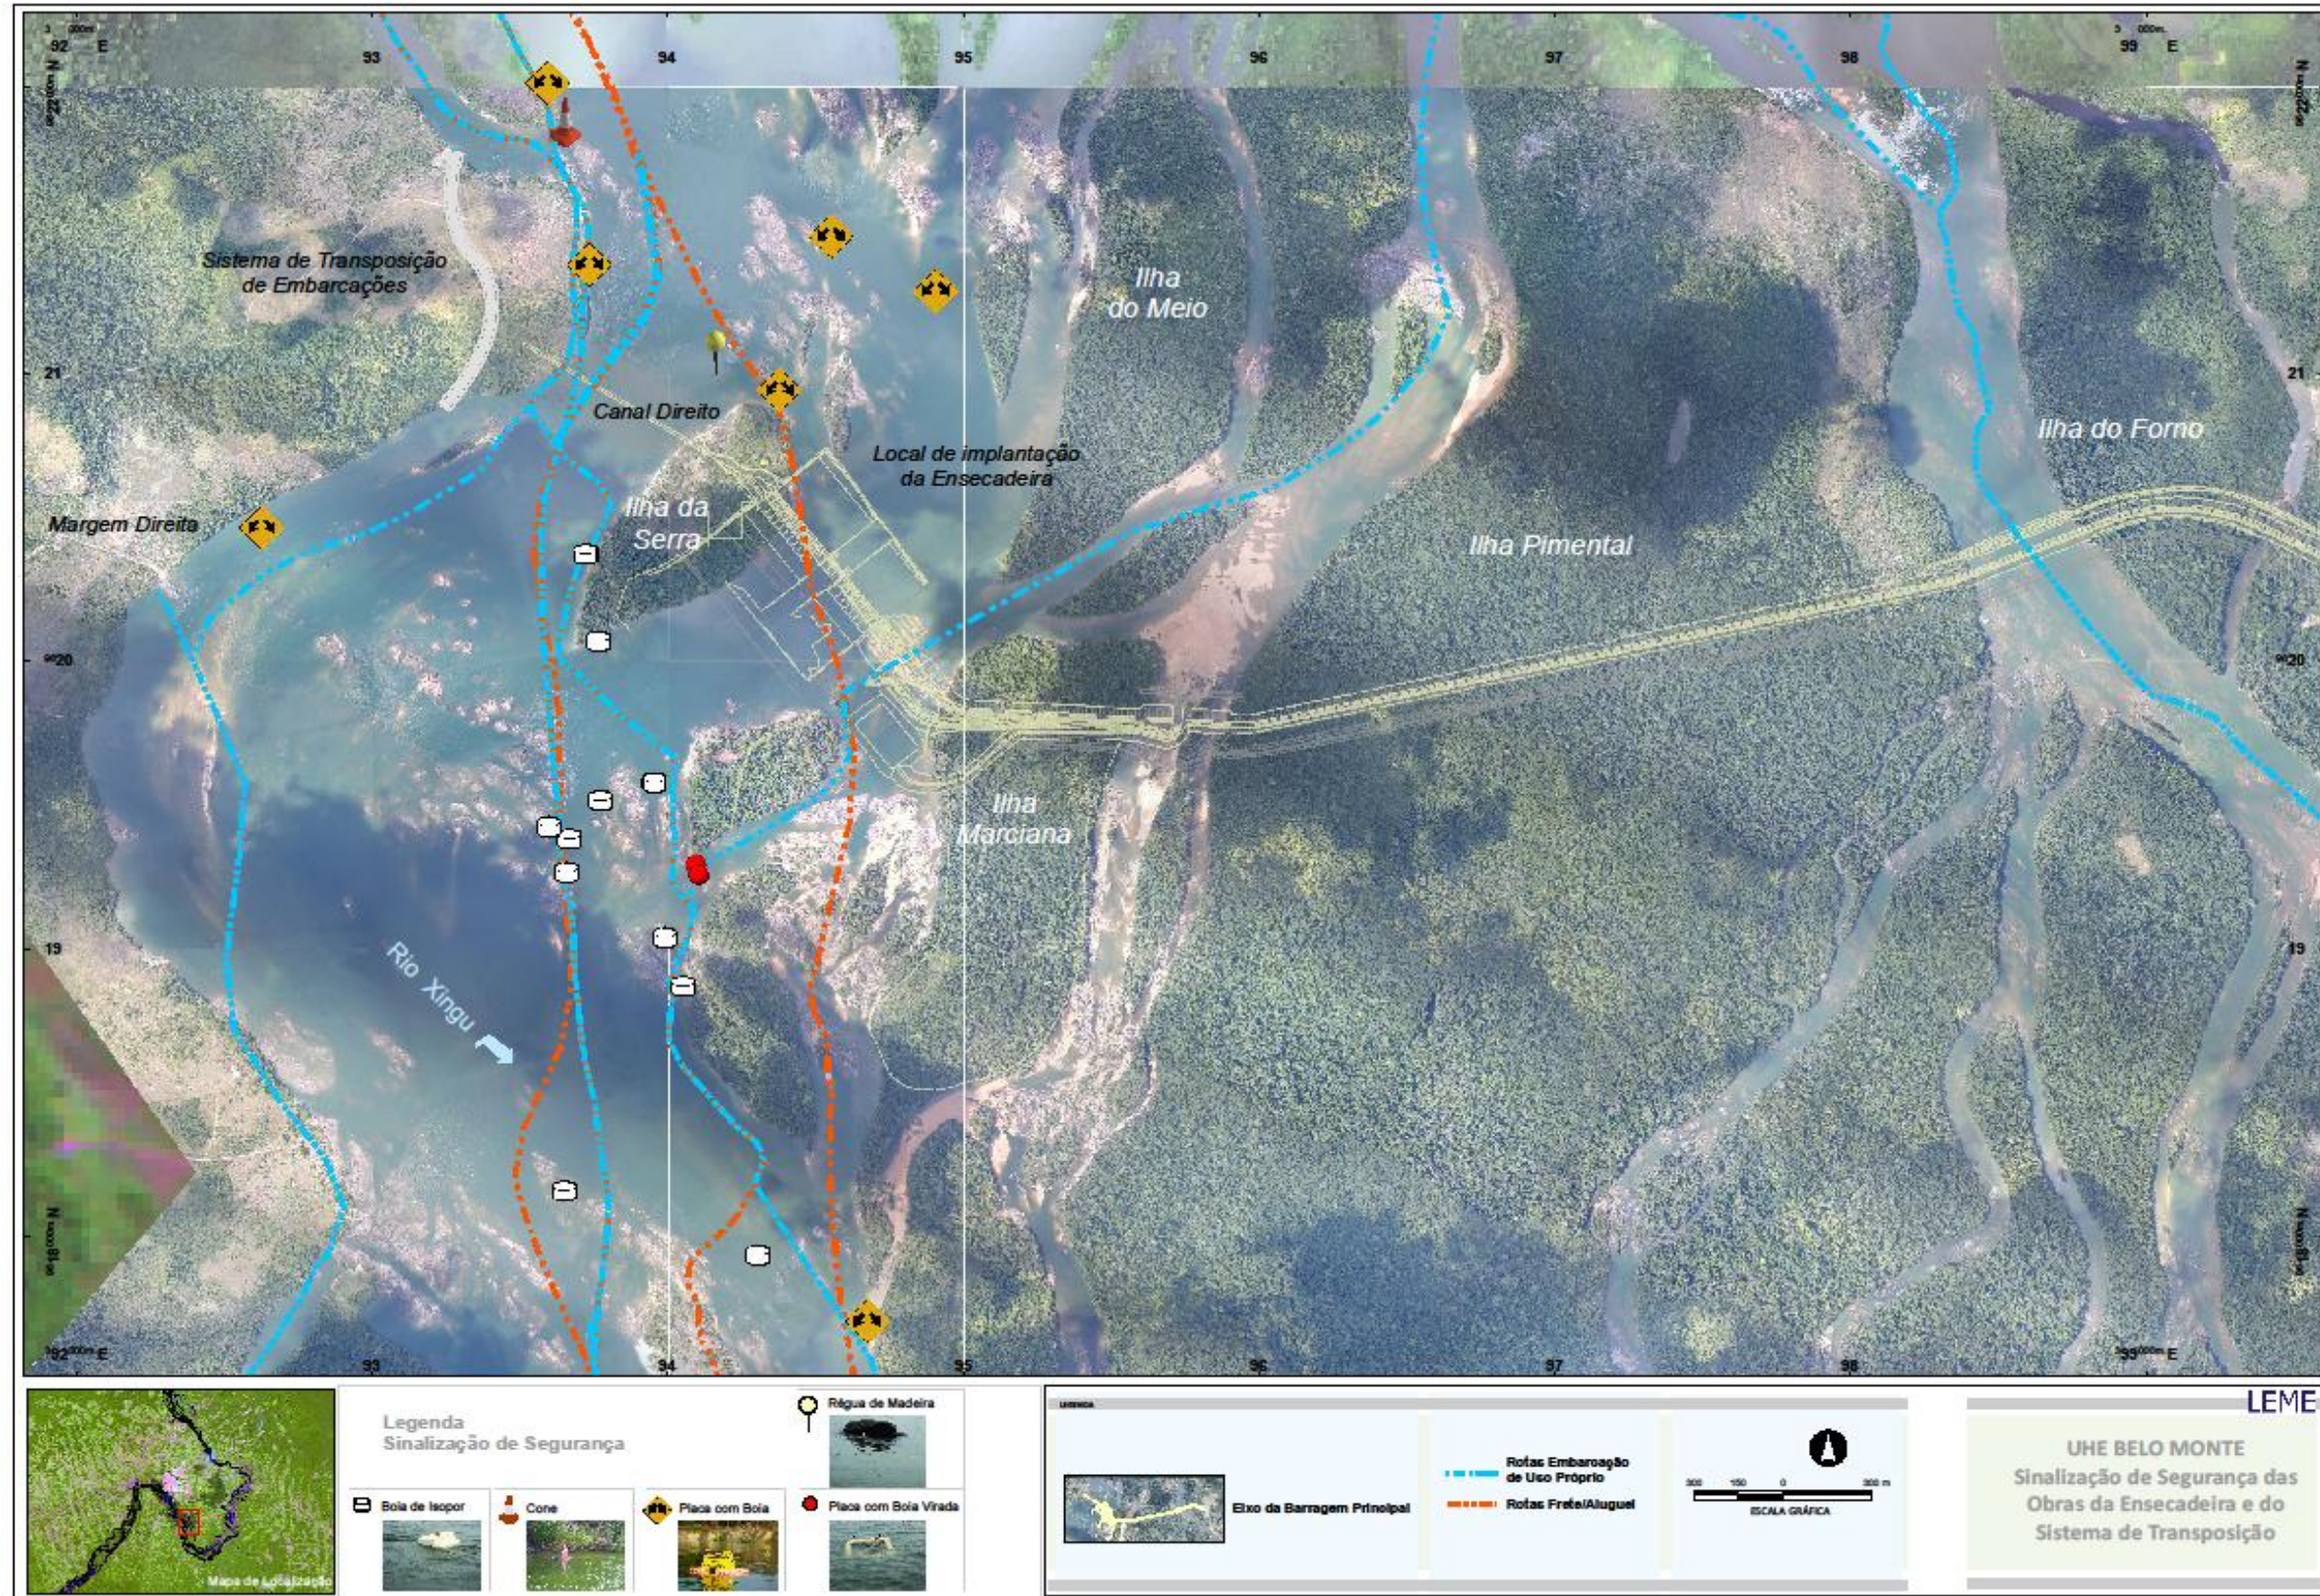
Durante o ano de 2012, foram realizadas vistorias entre os meses de julho, agosto, setembro e dezembro de 2012. A **Figura 14.2.4 - 13** ilustra a situação da sinalização náutica nos trechos fluviais próximos ao Sítio Pimental em dezembro de 2012.

Comprovando as melhorias de sinalização nas proximidades do Sítio Pimental e STE e atendendo à Capitania dos Portos, as **Figuras 14.2.4 - 13 e 14** mostram a diferença entre dezembro de 2012 e abril de 2013.

Figura 14.2.4 - 13 – Situação da Sinalização Náutica nos Trechos Fluviais próximos ao Sítio Pimental, em dezembro de 2012.

Deve-se prosseguir com a análise e acompanhamento dos projetos de sinalização e alerta na obra, procurando sanar eventuais dificuldades de navegação ou de orientação das áreas interditadas, procurando informar adequadamente a população usuária do transporte fluvial que transita nas proximidades do Sítio Pimental.
