SUMÁRIO – 3.2 PROGRAMA DE RECUPERAÇÃO DE ÁREAS DEGRADADAS

3. PLANO AMBIENTAL DE CONSTRUÇÃO

3.2. PROGRAMA DE RECUPERAÇÃO DE ÁREAS DEGRADADAS

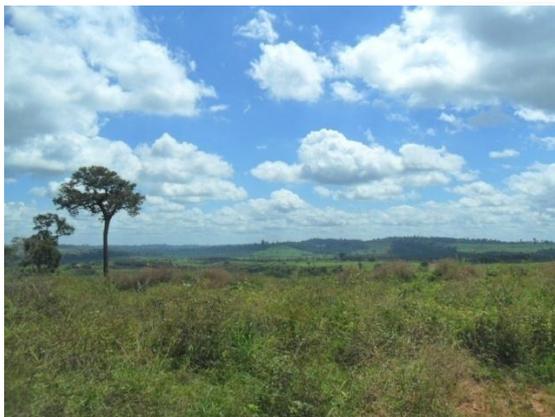
Figura 3.2 – 1 - Área de Empréstimo 1

No período compreendido por este 4º RC foram concluídos os serviços de reconformação topográfica e aplicação da camada de solo orgânico nas quatro áreas. Em Abril/2013, foram também concluídos os serviços de semeio das áreas com espécies herbáceas, próprias ao pastoreio de gado bovino. A determinação da técnica e espécies utilizadas na recomposição ficou a cargo de acordos firmados entre a Norte Energia e os proprietários destas áreas, visto que estas não foram adquiridas e tiveram que retornar ao uso da terra anteriormente atribuído pelos proprietários, conforme solicitação dos mesmos. Nas **Figuras 3.2 - 1 a 3.2 - 4** abaixo é apresentado o estado atual destas áreas.

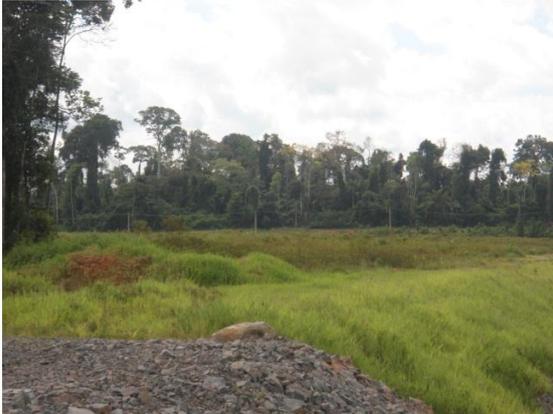
Figura 3.2 – 5 – BF-17 do Canal de Derivação: talude reconformado e revegetado.

As atividades de recuperação dos bota-foras BF-17, BF-18 e BF-37 do Sítio Canais e Diques iniciou-se no período anterior com a conformação do terreno e lançamento do solo vegetal em parte dessas áreas. No período de seca, especialmente no segundo semestre de 2013 essas atividades serão concluídas, assim como a implantação do sistema de drenagem de águas pluviais. Nas áreas onde o solo orgânico já foi lançado, verifica-se que a recomposição vegetal de espécies herbáceas proveniente do banco de sementes do solo orgânico está avançada e, de acordo com o cronograma, o plantio de espécies arbóreas será realizado no próximo período chuvoso (ano agrícola 2013/2014).

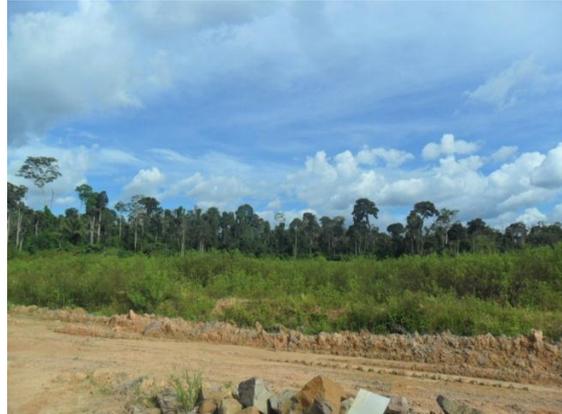
Figura 3.2 – 6 – BF-17 do Canal de Derivação: área reconformada e revegetada.

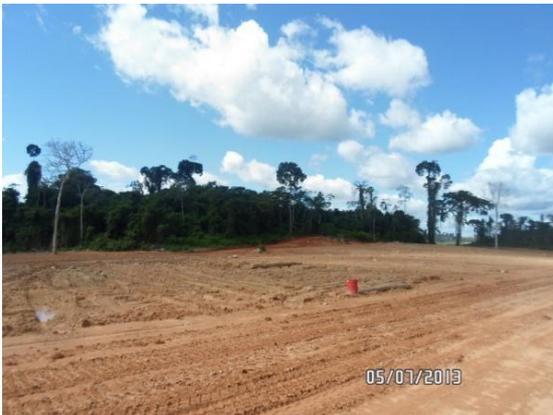
Figura 3.2 – 7– BF-18 do Canal de Derivação: área após conformação.

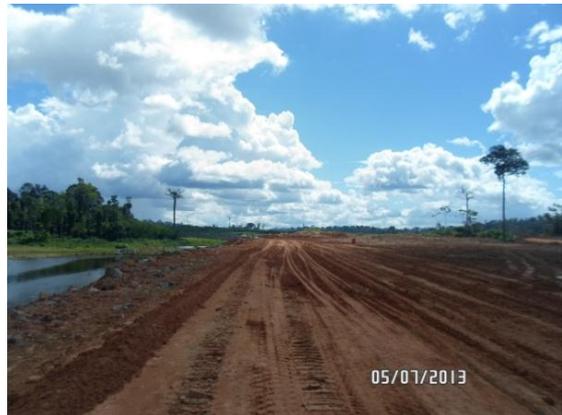
Figura 3.2 – 8 – BF-18 do Canal de Derivação: área após conformação.

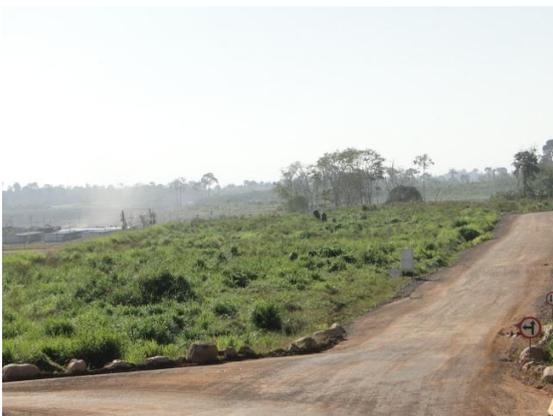
Figura 3.2 – 9 – BF-37 do Canal de Derivação: área reconformada e revegetada.

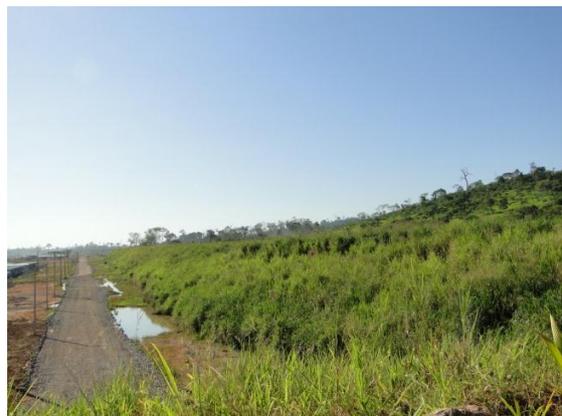
Figura 3.2 – 10 – BF-37 do Canal de Derivação: talude reconformado e revegetado.

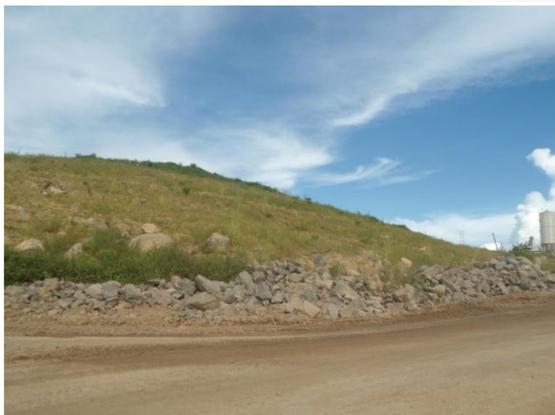
Conforme já informado ao IBAMA em correspondência específica, devido à finalização da deposição de material excedente na porção oeste da área do BF3 no final do segundo semestre de 2012 e, considerando a proximidade do período de chuvas 2012/13, em novembro de 2012 esta parte da área do BF3 foi conformada e lançado o solo orgânico, com o objetivo de prevenir erosões naquele período chuvoso, conforme se pode visualizar nas **Figuras 3.2 - 11 e 3.2 - 12**, apresentadas abaixo.

Figura 3.2 – 11 – BF3: talude após lançamento do solo vegetal e crescimento da vegetação.

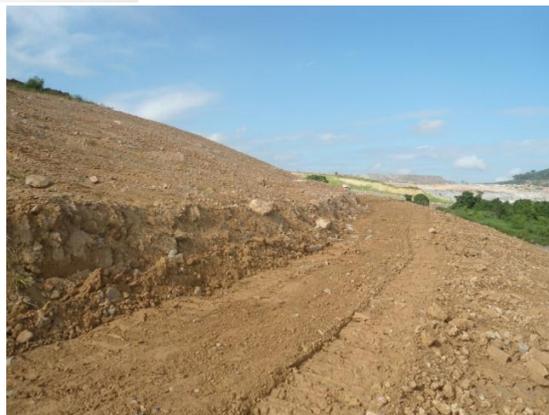
Destaca-se que desde junho de 2013 os taludes do BF3 estão sendo conformados para posteriormente ser implantada o sistema de drenagem superficial (**Figura 3.2 - 12**).

Figura 3.2 – 12 – BF3: área em processo de conformação.

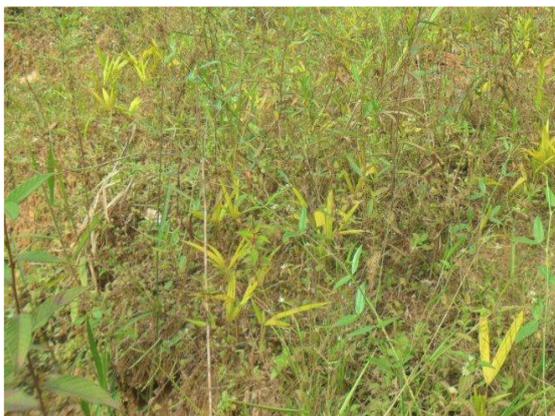
Nos monitoramentos realizados nesta área, evidenciou-se o desenvolvimento dos indivíduos conforme **Figuras 3.2 - 13 e 3.2 - 14**, a seguir. As fichas de registro dos monitoramentos das áreas de implantação da técnica de chuva de sementes estão disponíveis no **Anexo 3.2 - 13**.

Figura 3.2 – 13: Desenvolvimento dos açais na APP junto à estaca 192 do T-27.

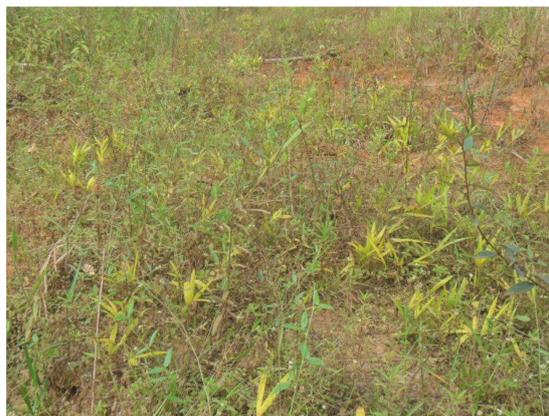
Figura 3.2 – 14: Desenvolvimento dos açais na APP junto à estaca 192 do T-27.

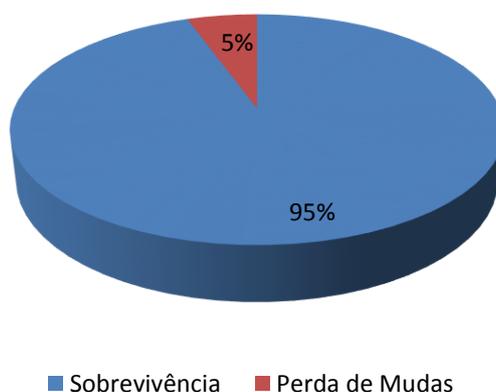
Para o cálculo da Taxa de Sobrevivência, foram consideradas as 689 mudas de espécies arbóreas plantadas neste período. Destas, apenas 40 não sobreviveram gerando um índice de 5% de sobrevivência (**Figura 3.2 – 15**).

Figura 3.2 - 15 - Taxa de sobrevivência obtida pela avaliação das parcelas totais
