SUMÁRIO – 10.4 PROGRAMA DE CONTROLE DA ESTANQUEIDADE DOS RESERVATÓRIOS

10.4. PROGRAMA DE CONTROLE DA ESTANQUEIDADE DOS RESERVATÓRIOS

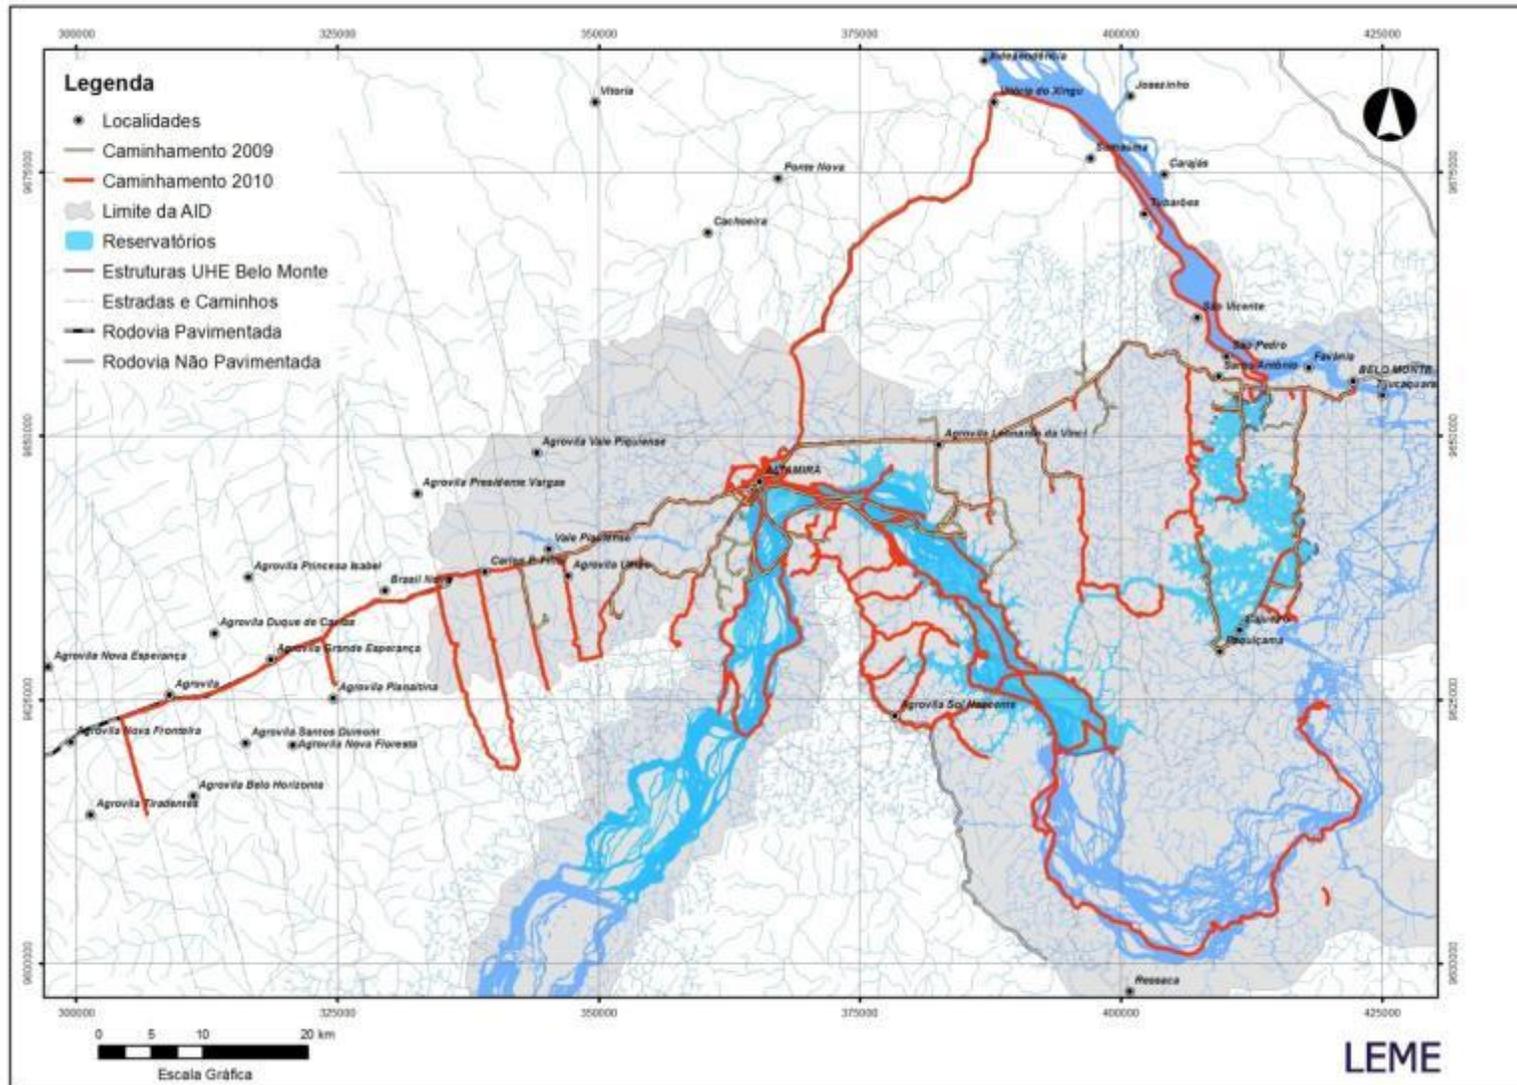
A **Figura 10.4 - 2** ilustra o caminhamento de campo das campanhas de 2009 e 2010 dos estudos espeleológicos.

Figura 10.4 - 2 – Visualização dos Caminhamentos de campo de 2009 e 2010.

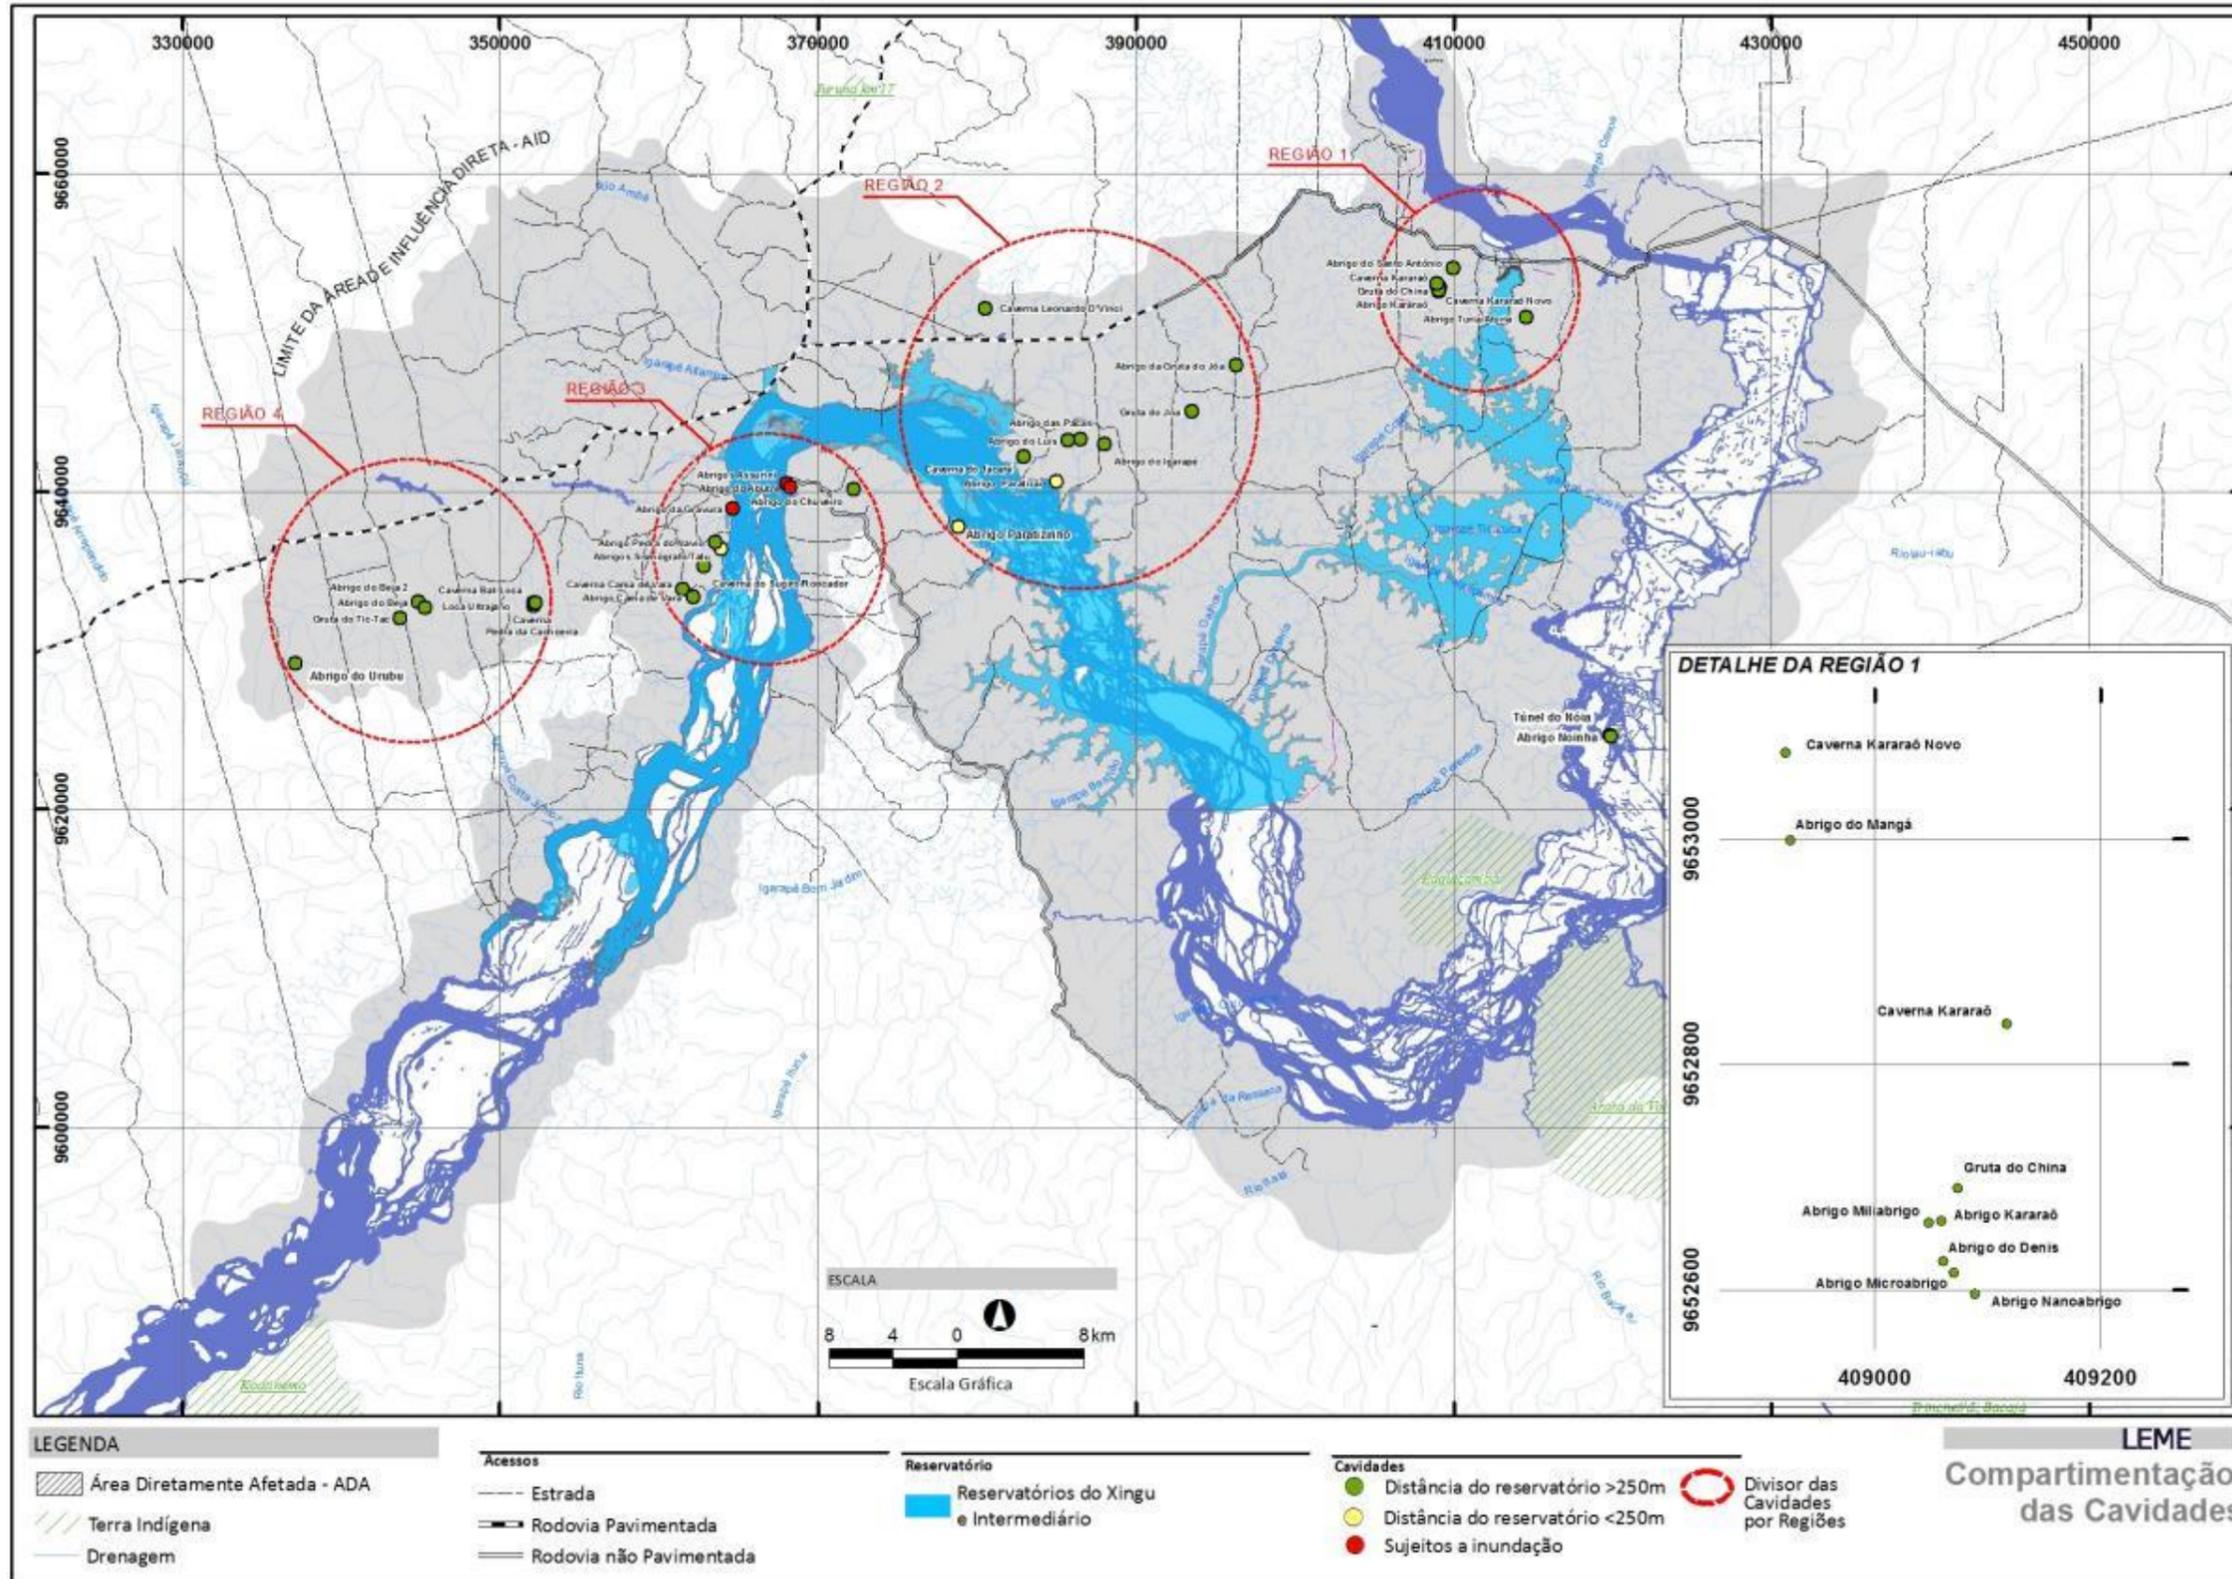
A **Figura 10.4 - 3** ilustra a espacialização dessas 38 (trinta e oito) cavidades detectadas nesses estudos espeleológicos, levando-se em conta a nova conformação do Reservatório Intermediário e a divisão por regiões citada acima.

Figura 10.4 - 3 – Compartimentação das cavidades por região.

Analisando o **Quadro 10.4 – 1**, verifica-se, pela nova conformação do Reservatório Intermediário, que as cavidades denominadas Caverna do Kararaô, Abrigo do Kararaô, Gruta do China, Abrigo Miliabrigo, Caverna Kararaô Novo, Abrigo do Santo Antonio, Abrigo do Mangá, Abrigo do Denis, Abrigo Nanoabrigo e Abrigo Microabrigo, todas localizadas na região do Kararaô, tiveram um afastamento significativo em relação à margem esquerda do referido reservatório, sendo que as quatro primeiras cavidades citadas acima mudaram seu *status* de laranja (cavidades situadas a menos de 250 m do reservatório – ADA - em cota inferior à cota do reservatório) para verde (cavidades situadas a mais de 250 m do reservatório), enquanto que as quatro últimas alteraram seu *status* de amarelo (cavidades situadas a menos de 250 m do reservatório – ADA - em cota superior à cota do reservatório) também para verde (cavidades situadas a mais de 250 m do reservatório). Este fato mostra que a alteração dos limites do Reservatório Intermediário diminuiu drasticamente a possibilidade dos impactos ambientais nas cavidades localizadas na região do Kararaô relacionados a processos de fuga de água devido às grandes distâncias atualmente verificadas.

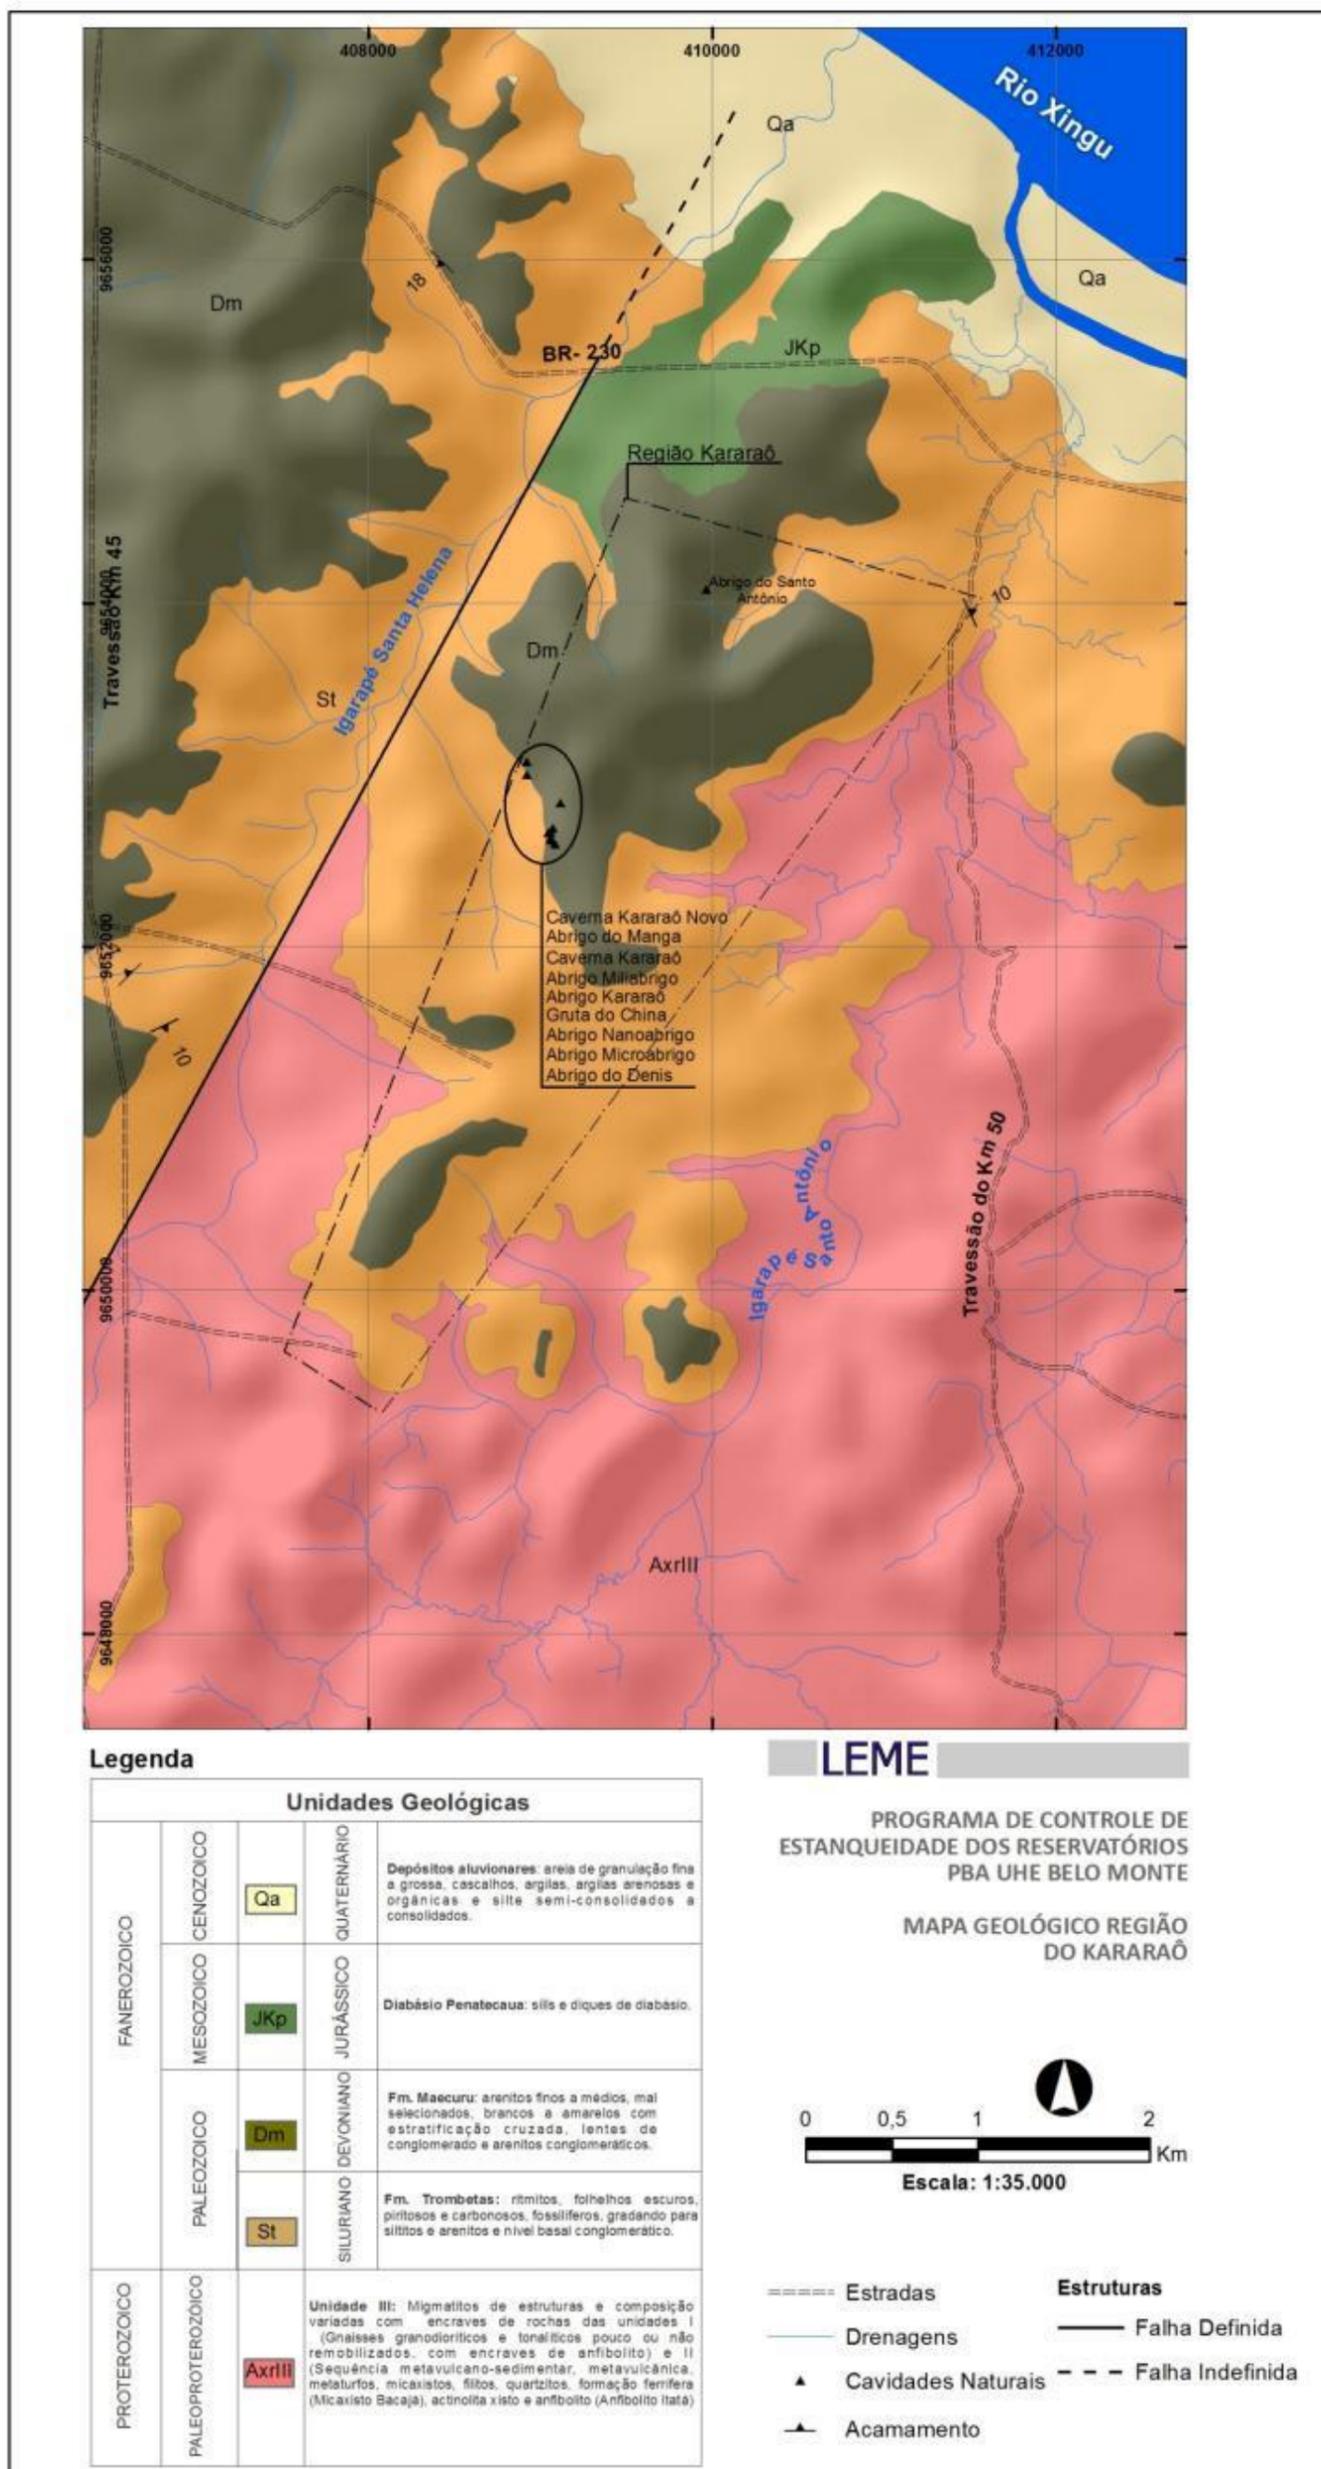
As atividades de campo que originaram o mapa geológico em escala de detalhe apresentado na **Figura 10.4 - 4** também possibilitaram um refinamento dos contatos das unidades, com destaque para um aumento significativo da área de exposição da

Formação Maecuru, nas proximidades das cavidades, e uma fragmentação das ocorrências desta unidade a sul, resultando em diversas áreas isoladas de exposição, com ocorrências restritas nas cotas mais elevadas, associadas aos pequenos morrotes, nessa porção da área mapeada. A Formação Trombetas, por sua vez, apresentou, de modo geral, um aumento significativo da sua área de ocorrência, principalmente na porção sul da área mapeada.

Figura 10.4 - 4 – Mapa produzido durante o mapeamento em escala de detalhe.

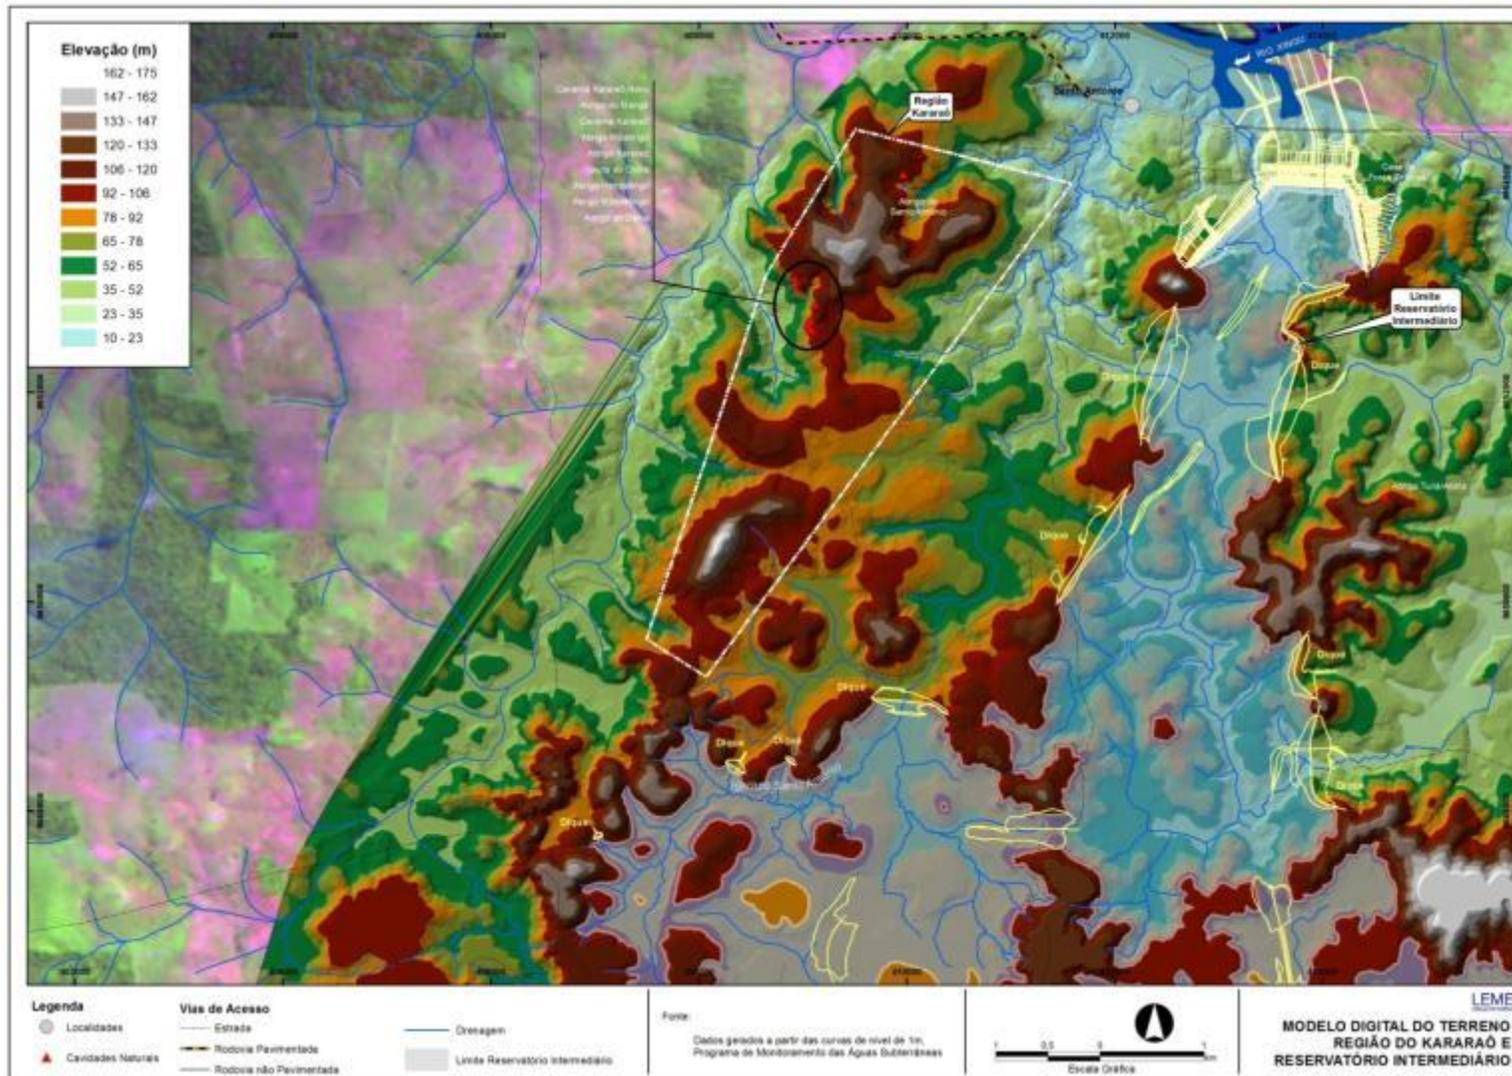
Figura 10.4 - 5 – Modelo Digital do Terreno com a Região do Kararaô em destaque.

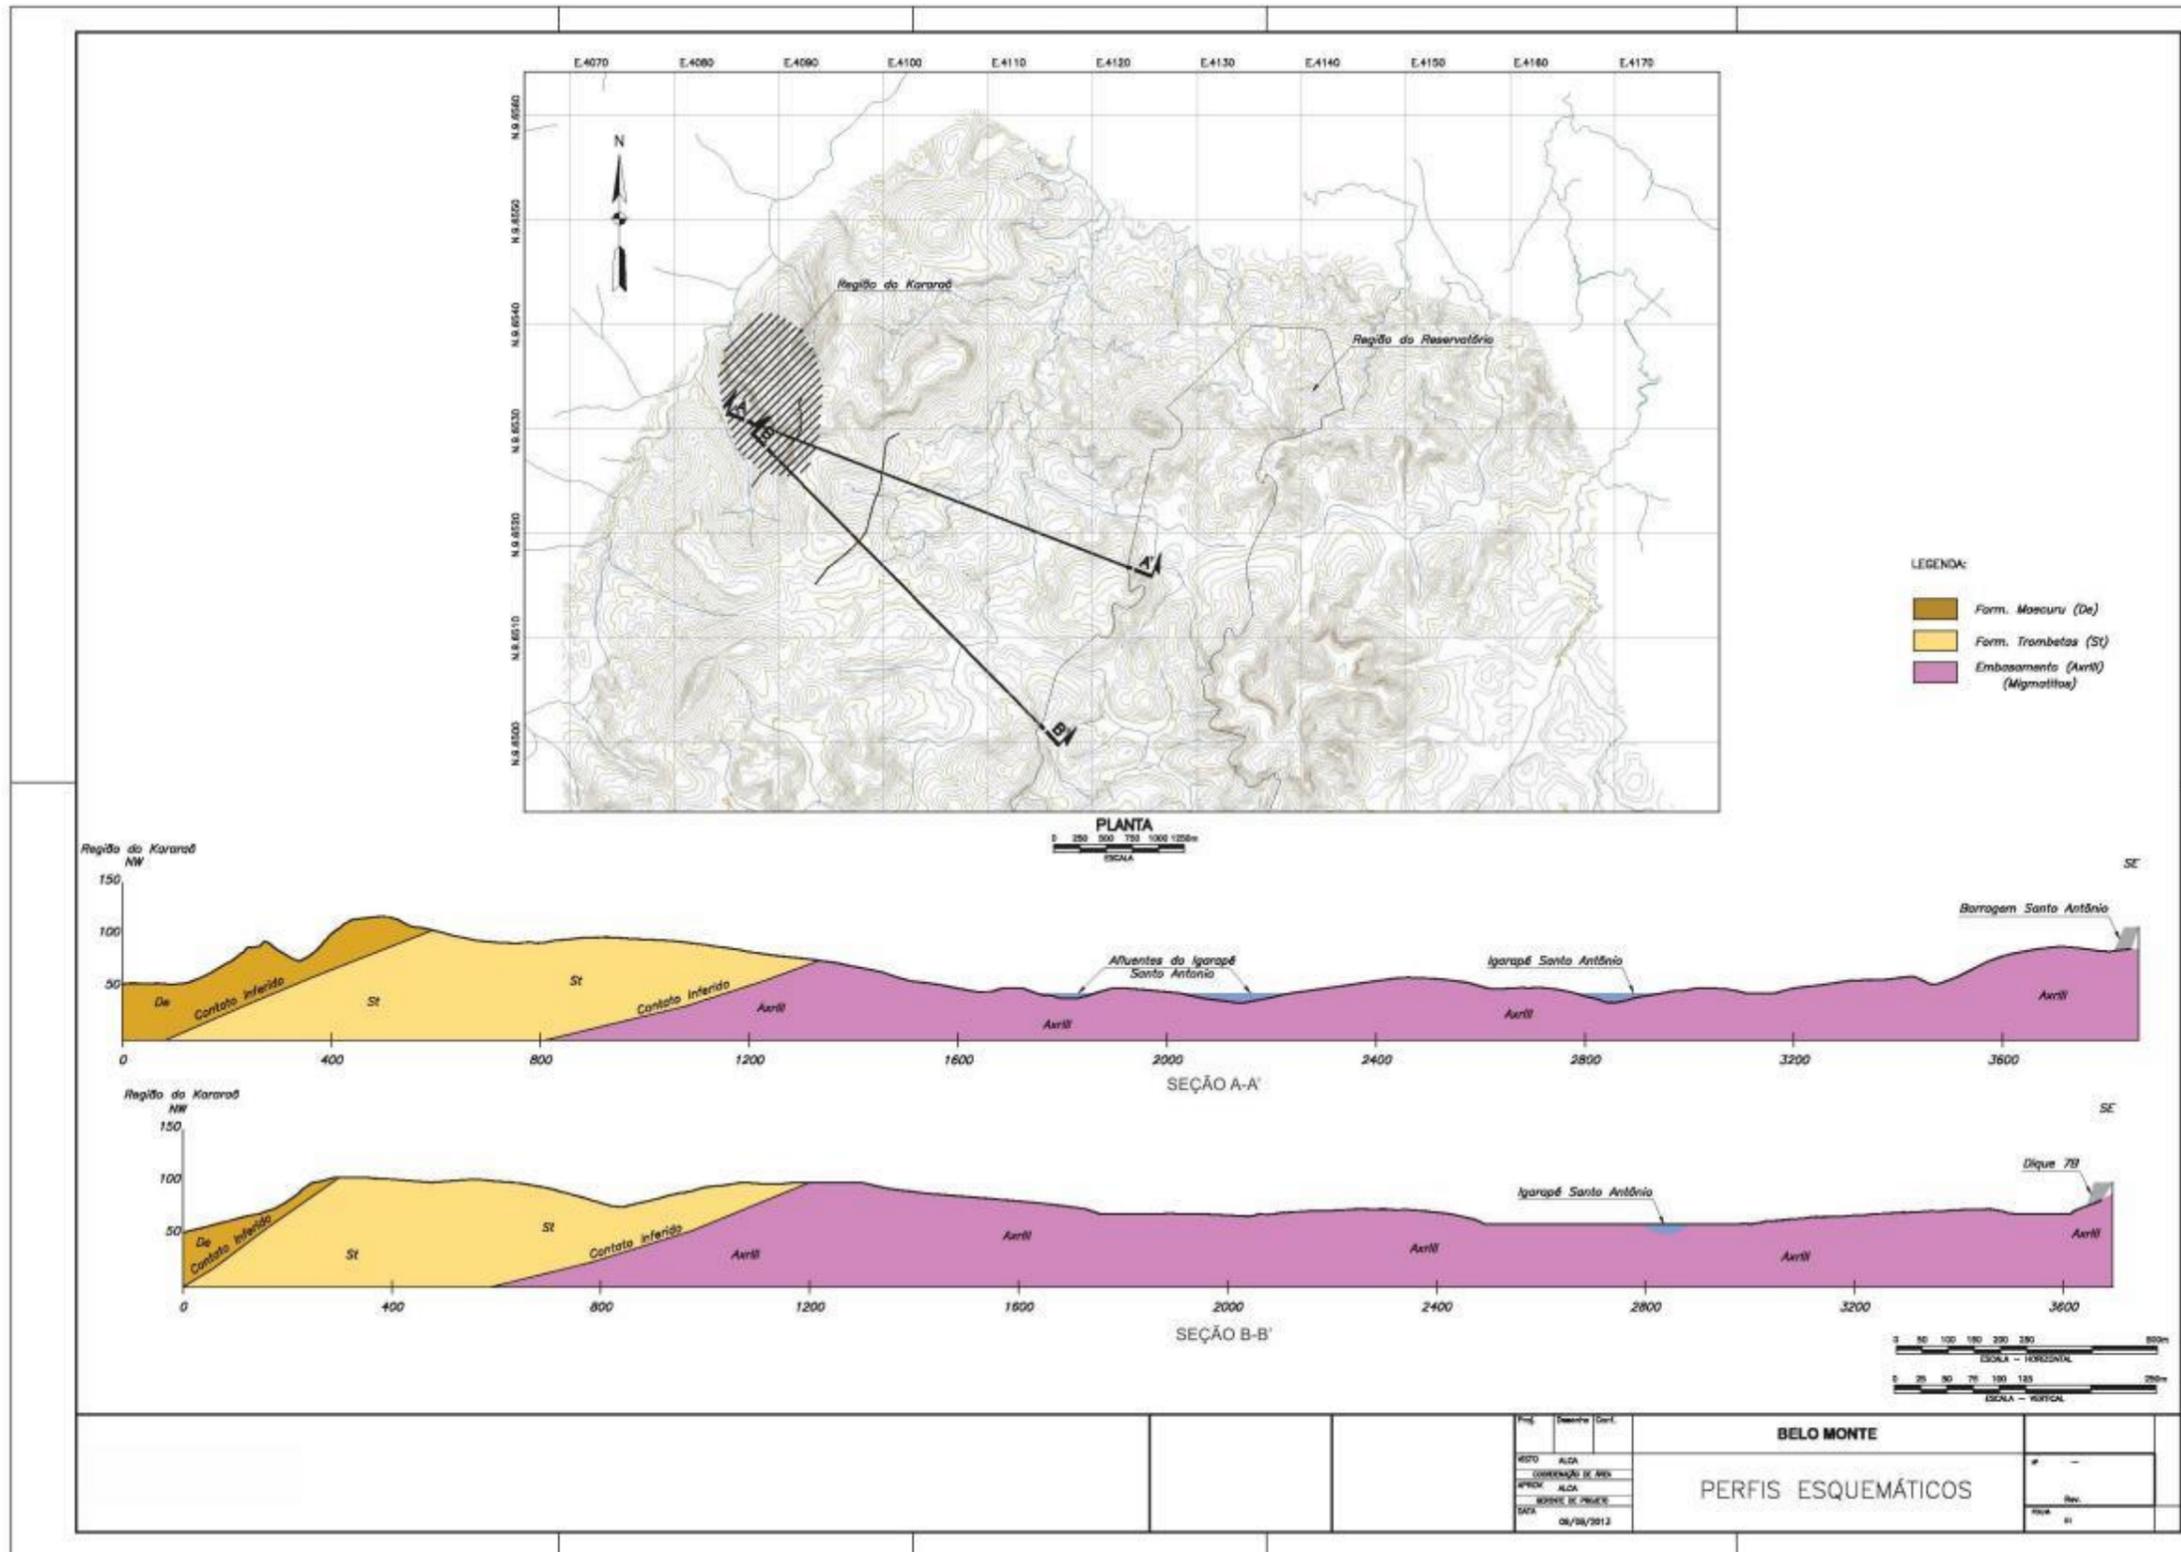
Figura 10.4 - 6 – Perfis Geológicos Esquemáticos – Distância entre a região do Kararaô até o novo limite esquerdo do Reservatório Intermediário.

água por estruturas regionais (zonas de falhas) do embasamento cristalino que possam se interligar e atingir os referidos arenitos. Outro fator que corrobora com esta situação é a elevada distância, de pelo menos 3 km, entre o Reservatório Intermediário e as cavernas do Kararaô, sendo muito difícil que tal conectividade estrutural possa realmente criar condições de saturação dos arenitos, acarretando o desencadeamento dos referidos processos de fuga de água por essas cavidades.

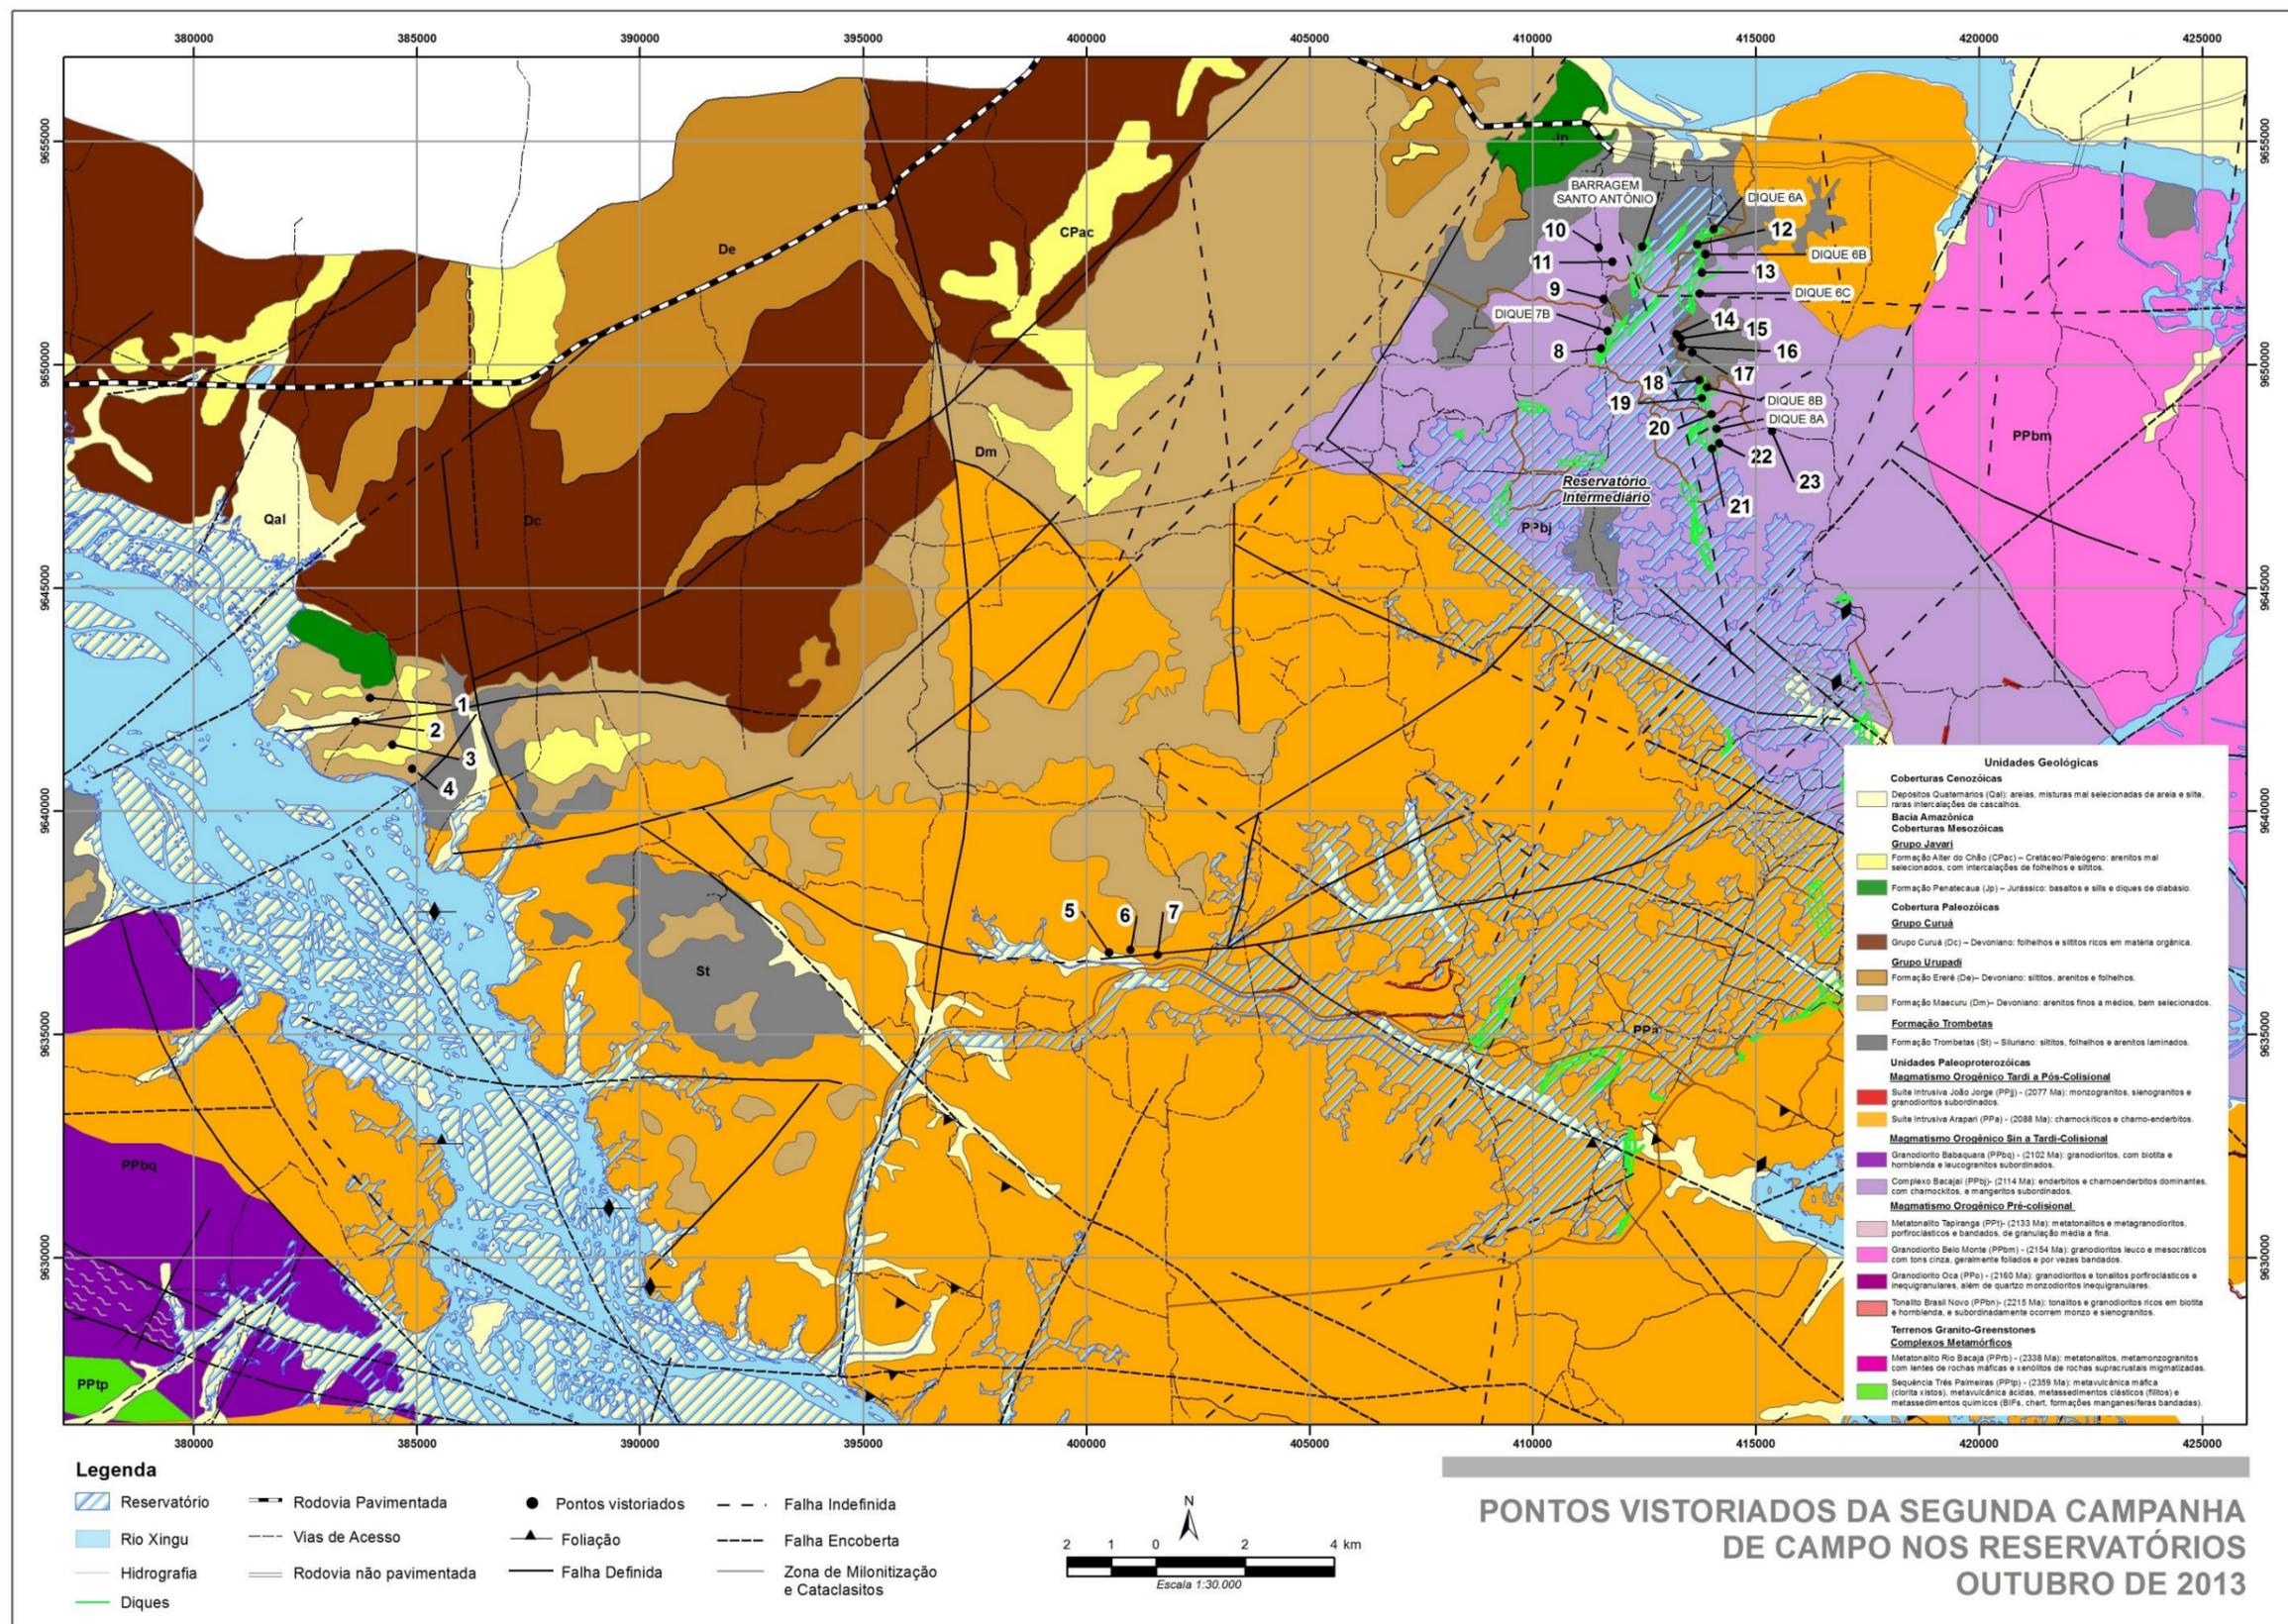
A **Figura 10.4 - 7** apresenta o mapa geológico da área com os pontos de controle de campo referenciados, enquanto a **Figura 10.4 - 8** mostra um detalhe do Reservatório Intermediário.

Figura 10.4 - 7 – Mapa geológico da região de influência do empreendimento com os pontos vistoriados da campanha de campo realizada em outubro de 2013.

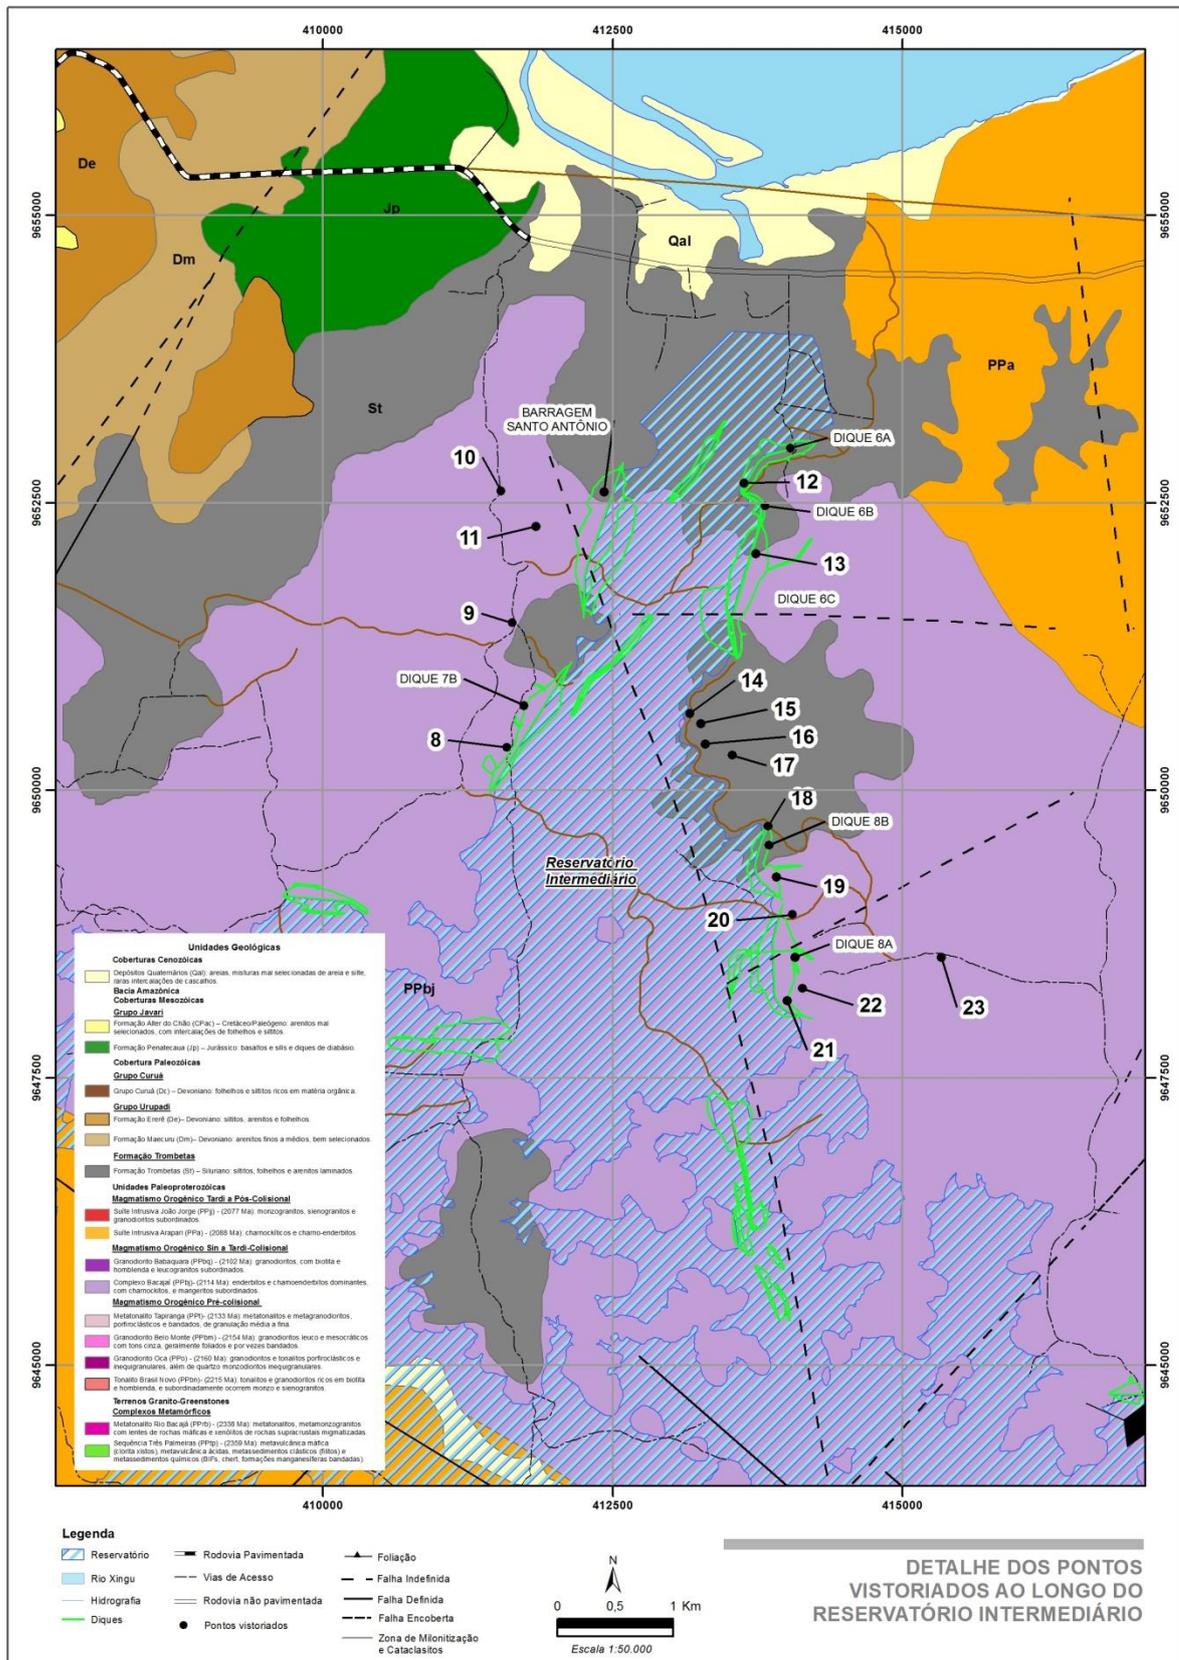
Figura 10.4 - 8 – Detalhe dos pontos vistoriados da campanha de campo realizada em outubro de 2013 ao longo dos limites do Reservatório Intermediário.

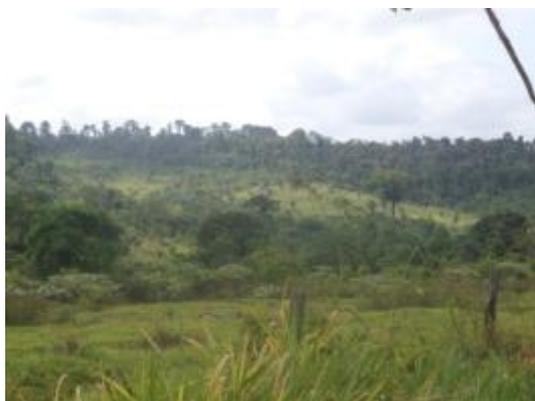
Os pontos aí vistoriados (pontos 1 a 4) não evidenciaram nenhuma nova cavidade daquelas já devidamente encontradas. Ressalta-se que a incidência de afloramentos rochosos é muito rara, predominando áreas de pastos e florestas. Os pequenos cortes de estrada indicam solo residual maduro bastante arenoso. As **Figuras 10.4 - 9 e 10.4 - 10** ilustram de maneira geral a região em questão.

Figura 10.4 - 9 – Aspecto geral da região dos Pontos 01 a 04, com pastagens e florestas associadas

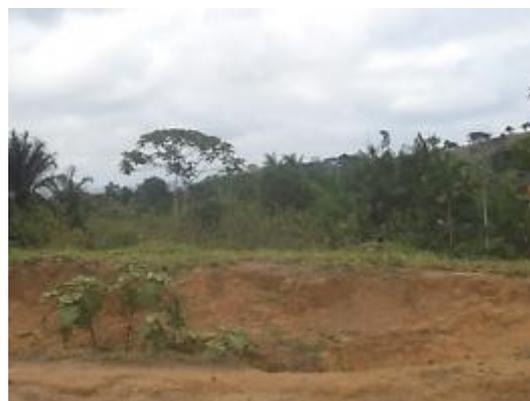
Figura 10.4 - 10 – Pequeno talude de corte caracterizado por solo arenoso, oriundo de arenito da Formação Maecuru (Ponto 4)

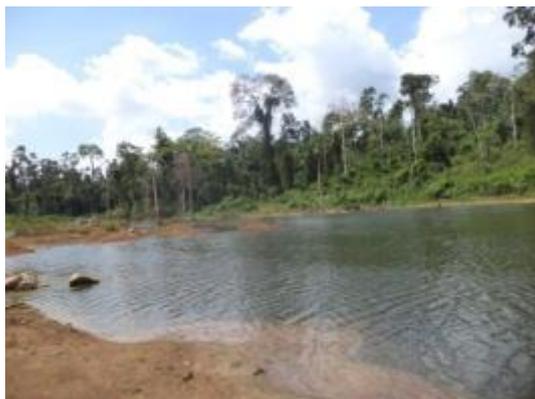
A região apresenta densa vegetação (florestas) e corpos de água que dificultam a locomoção e, conseqüentemente, a visualização de afloramentos de rocha. Verificou-se que o solo possui textura argilo-arenosa no Ponto 5, enquanto nos Pontos 6 e 7 o solo presente é bem mais arenoso, indicando a possibilidade da presença de rochas areníticas (material parental). Também foi observada a presença esparsa de matações de migmatito.

Figura 10.4 - 11 – Corpo de água existente no Ponto 5, com solo de textura argilo-arenosa

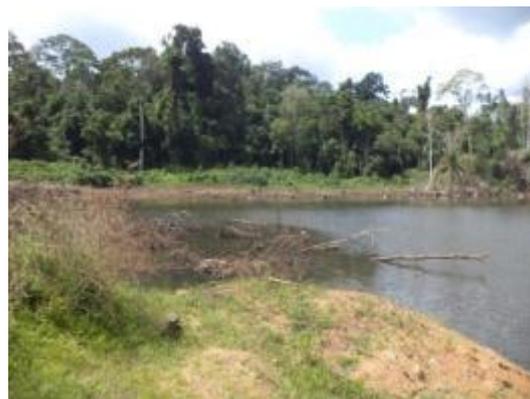
Figura 10.4 - 12 – Outro corpo de água localizado no ponto 6, onde o solo possui textura arenosa

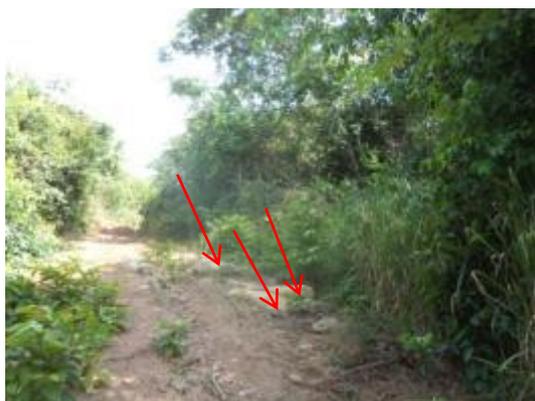
Em relação ao Ponto 09, verifica-se nesta região a presença de blocos de rocha de diferentes litologias, tais como arenitos e migmatitos. Esta observação indica a existência, nas proximidades, de um contato litológico entre o embasamento cristalino composto por migmatitos com rochas da Formação Trombetas, caracterizada por ritmitos, folhelhos e arenitos. As **Figuras 10.4 - 13 e 10.4 - 14** ilustram aspectos litológicos referentes a esta região da margem esquerda do Reservatório Intermediário.

Figura 10.4 - 13 – Presença de vários blocos de rocha de migmatito e arenito ao longo da via de acesso (Ponto 09)

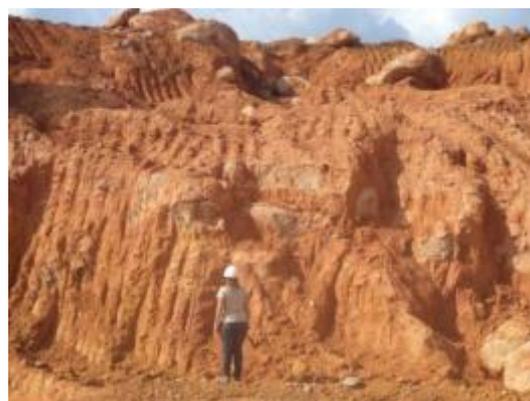
Figura 10.4 - 14 – Blocos de migmatito envolvidos por solo residual de textura argilo-arenosa próximos à barragem de Santo Antonio (Ponto 10)

Vale destacar que os boletins de sondagem relacionados ao dique 7B e à Barragem de Fechamento de Santo Antônio indicam, predominantemente, a presença de migmatitos nesta região, com boas características geológico-geotécnicas de permeabilidade (condutividade hidráulica H1 e H2) e resistência, tanto no que se refere ao material rochoso, quanto terroso. Além disso, verifica-se localmente, nos boletins de sondagem da Barragem de Santo Antônio, a ocorrência de ritmitos e folhelhos da Formação Trombetas, que também apresentam boas características geológico-geotécnicas. Estas características geológico-geotécnicas corroboram com as observações de campo realizadas, indicando a ausência de cavidades associadas às litologias presentes da Formação Trombetas que possam acarretar o aparecimento de possíveis problemas de estanqueidade nesta região oriundos da formação do reservatório, problemas estes materializados pela presença de cavidades subterrâneas.

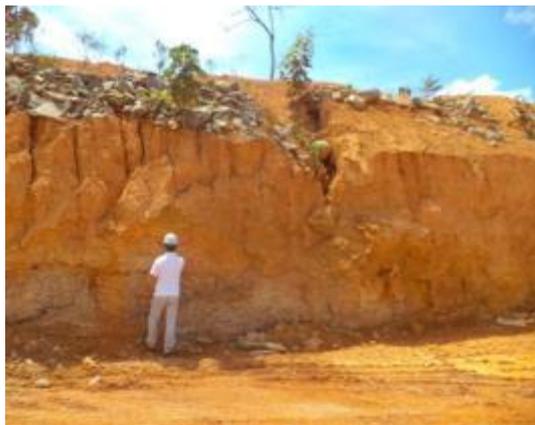
A quarta região vistoriada corresponde a toda a margem direita do Reservatório Intermediário, sendo que as atividades se iniciaram pela subregião correspondente aos diques 6A, 6B e 6C, que já estão em obras, com os serviços de escavação em pleno desenvolvimento, o que permitiu uma melhor visualização das camadas mais profundas do solo residual característico da Formação Trombetas. Verificou-se no Ponto 12, na base do talude de corte, a presença de saprolito de origem pelítica gradando para solo residual de textura areno-siltosa. Já no Ponto 13, foi observado solo de textura arenosa com presença de concreções ferruginosas (Vide **Figuras 10.4 - 15 e 10.4 - 16**).

Destaca-se a presença de muitos blocos soltos de migmatito na sub-região dos Pontos 12 e 13, onde também foram observados taludes de corte com presença de saprolito de ritmito da Formação Trombetas. Entretanto, não foram observados afloramentos rochosos da Formação Trombetas que indicassem a presença de cavidades. Adicionalmente, os boletins de sondagem verificados nesta região, principalmente no dique 6A, indicaram a predominância de migmatitos em relação à ocorrência de tipos litológicos da Formação Trombetas.

Figura 10.4 - 15 – Vista geral do talude de corte do Ponto 12

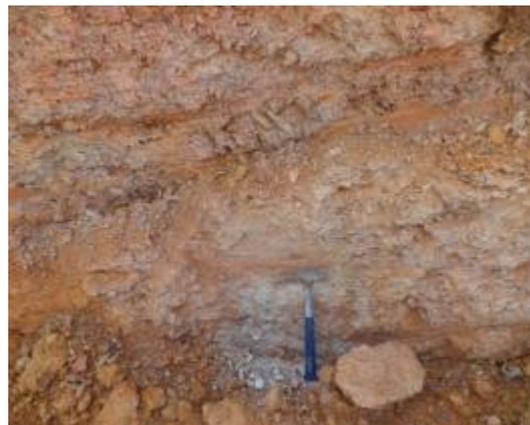
Figura 10.4 - 16 – Detalhe do saprolito do ritmito do perfil do Ponto 12
