SUMÁRIO – 10.4 PROGRAMA DE CONTROLE DA ESTANQUEIDADE DOS RESERVATÓRIOS

10.4. PROGRAMA DE CONTROLE DA ESTANQUEIDADE DOS RESERVATÓRIOS

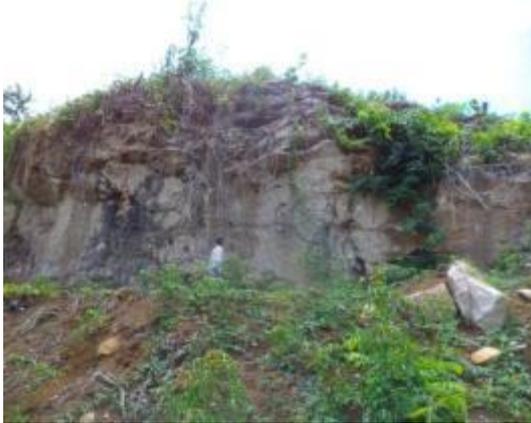
Já na subregião compreendida entre os diques 6C e 8A, conhecida como Graben do Macacão, verificou-se no Ponto 14 a presença de um grande paredão rochoso de arenito são e bastante fraturado da Formação Trombetas, localizado em cota aproximada de 100 m, com a ocorrência de duas cavidades de pequenas dimensões e uma fenda (fratura vertical). A referida fenda possui dimensões com aproximadamente 0,3 m de largura, 1,6 m de altura e profundidade aproximada de 0,9 m, o que indica a necessidade de estudos mais detalhados de engenharia nesta região (investigação geológico-geotécnica – execução de sondagens e ensaios de perda de água sob pressão) para a definição da necessidade ou não de tratamentos específicos de impermeabilização de fundação dos diques neste tipo de rocha para garantia de sua estanqueidade e resistência, no que diz respeito à manutenção e operação do Reservatório Intermediário.

Figura 10.4 - 17 – Vista geral do paredão rochoso de arenito do Ponto 14

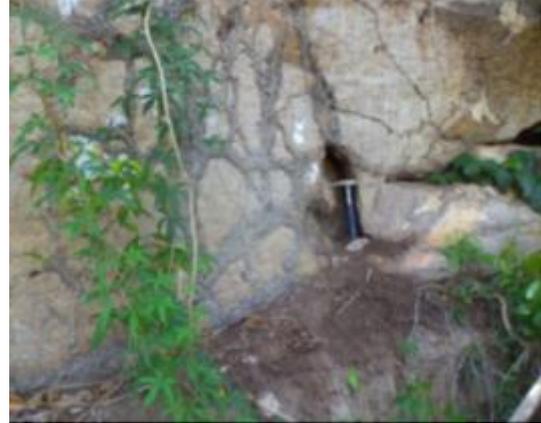
Vale destacar, ainda, que essas cavidades observadas no campo não possuem características espeleológicas que justifiquem a sua incorporação ao Programa de Estanqueidade no âmbito do PBA, já que são comuns em rochas areníticas e referem-se a aspectos geológico-geotécnicos (condutividade hidráulica e resistência) que devem ser considerados nos projetos de engenharia. Além disso, o referido paredão rochoso localiza-se em cota acima da cota 97,0 m do referido reservatório. As **Figuras 10.4 - 17 a 10.4 - 22** ilustram os aspectos geológico-geotécnicos do paredão rochoso arenítico do Ponto 14, situado na região do Graben do Macacão.

Figura 10.4 - 18 – Pequena cavidade observada no paredão arenítico

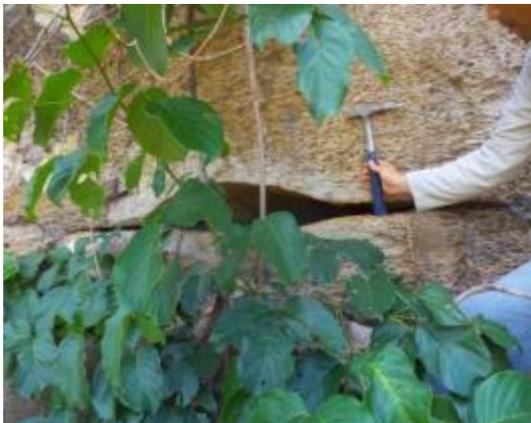
Figura 10.4 - 19 – Vista geral de outra cavidade observada no Ponto 14

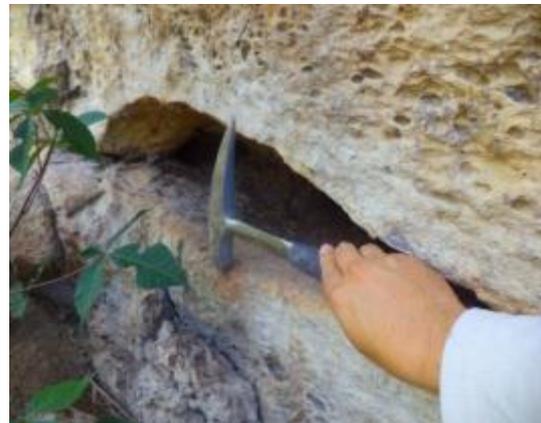
Figura 10.4 - 20 – Detalhe da cavidade da foto anterior

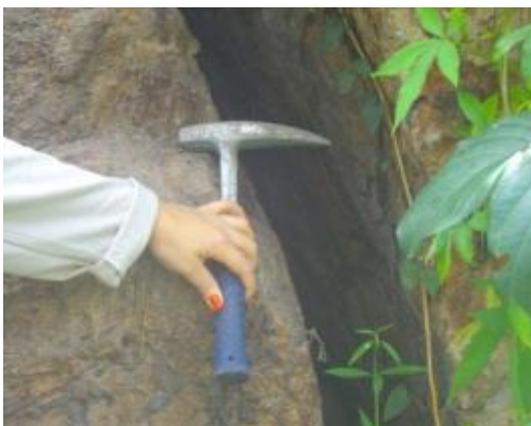
Figura 10.4 - 21 – Fenda vertical do Ponto 14

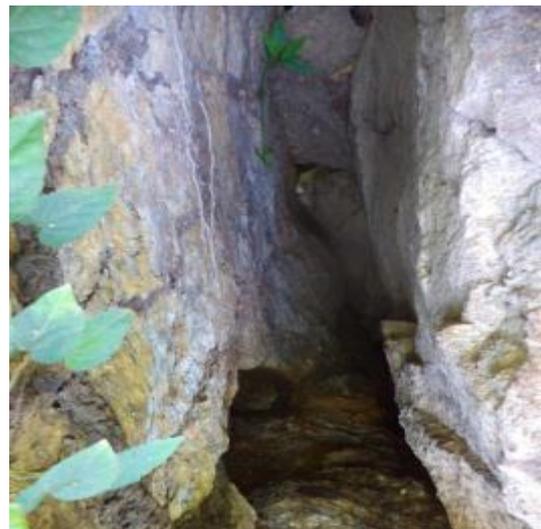
Figura 10.4 - 22 – Detalhe da parte interna da fenda vertical do paredão rochoso

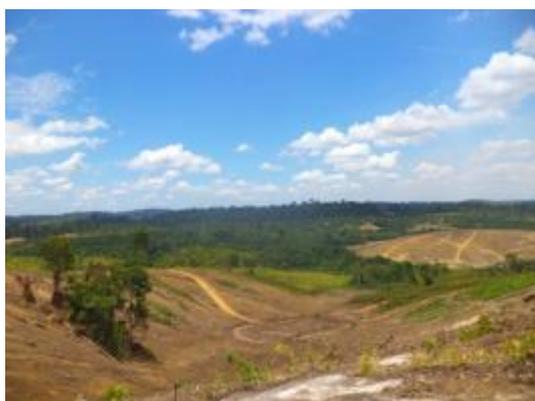
Já os pontos restantes verificados na região do Graben do Macacão (Pontos 15 a 17) não evidenciaram novos afloramentos de rocha arenítica que apresentassem cavidades a serem avaliadas em relação a sua relevância espeleológica. Toda esta área que compõe os Pontos de 15 a 17, que corresponde a uma barreira natural para o Reservatório Intermediário por se apresentar em cota superior ao mesmo, já foi totalmente desmatada e se caracteriza pela presença superficial de solo areno-argiloso. A referida região será produto de estudos mais apurados pelo setor da engenharia no sentido de uma caracterização geológico-geotécnica mais detalhada por meio de novas campanhas de sondagem para a verificação da necessidade ou não de tratamentos de fundação que garantam as condições ideais de impermeabilização.

Figura 10.4 - 23 – Vista geral da região do Graben do Macacão que engloba os Pontos 15 a 17

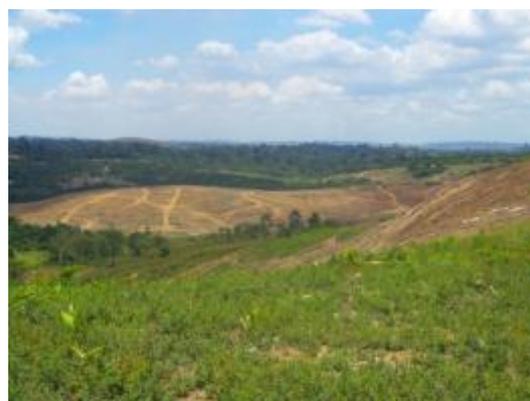
Figura 10.4 - 24 – Outra vista geral da região do Graben do Macacão que abrange os Pontos 15 a 17

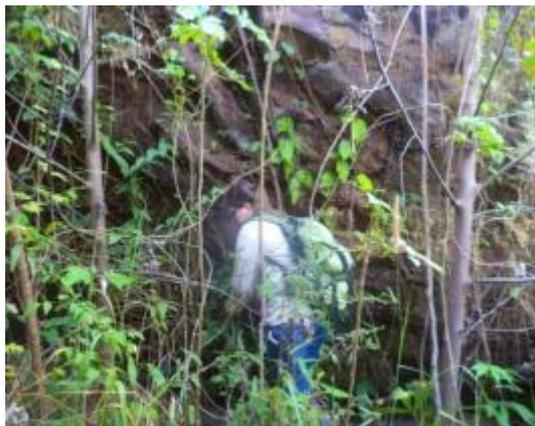
O Ponto 20 é caracterizado localmente por um paredão rochoso arenítico são e pouco fraturado, situado na elevação 99,0 m, com a presença de pequenas reentrâncias (vide **Figuras 10.4 - 25 e 10.4 - 26**), sendo que não foi detectado nenhum tipo de cavidade de relevância espeleológica a ser incorporada ao Programa de Estanqueidade.

Figura 10.4 - 25 – Vista geral do paredão de arenito

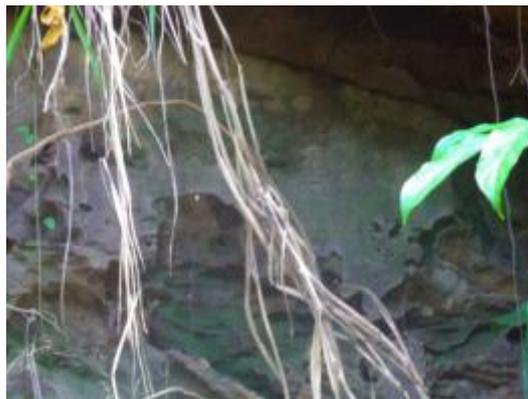
Figura 10.4 - 26 – Detalhe do afloramento de rocha arenítica

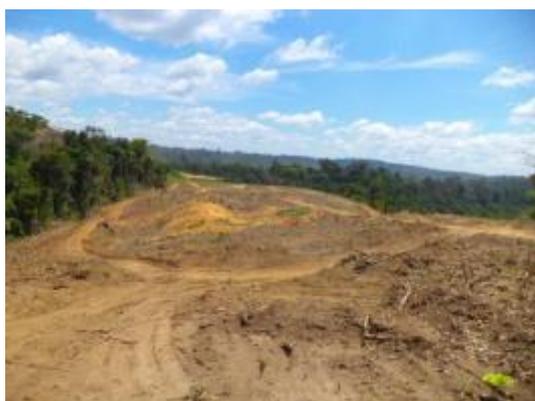
O Ponto 18 corresponde à área desmatada para construção do dique 8B, onde ficou exposto solo residual de textura arenosa (**Figura 10.4 - 27**), sendo que no Ponto 19 observa-se talude de corte para construção do mesmo dique onde está exposto solo residual maduro de textura argilo-arenosa (**Figura 10.4 - 28**).

Figura 10.4 - 27 – Vista geral da área desmatada para construção do dique 8B do Ponto 18

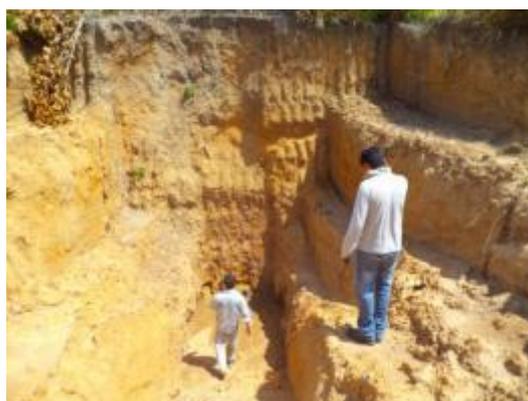
Figura 10.4 - 28 – Talude de corte para construção do dique 8B do Ponto 19. Exposição de material terroso

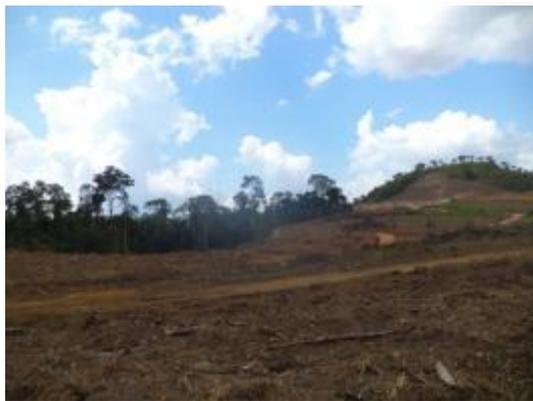
O Ponto 21 corresponde à área desmatada para construção do dique 8A, onde se verifica solo de textura predominantemente argilo-arenosa (**Figura 10.4 - 29**). Já os Pontos 22 e 23 são pontos de controle do caminhamento, onde não foi evidenciado nenhum tipo de afloramento rochoso que caracterize a litologia desta região (**Figura 10.4 - 30**).

Figura 10.4 - 29 – Vista geral da área desmatada para construção do dique 8A do Ponto 21

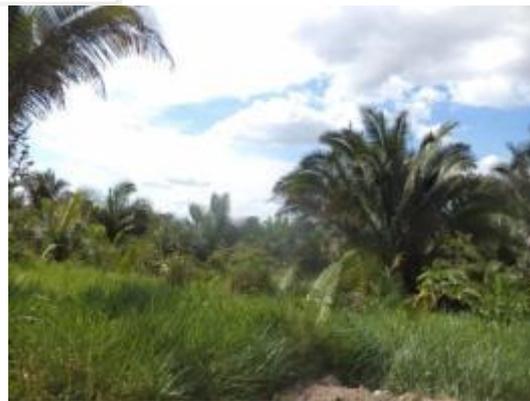
Figura 10.4 - 30 – Vegetação da região, sem exposição de afloramentos rochosos (Pontos 22 e 23)
